## Resultaten asbestanalyse

# Asbestinventarisatetest

Neerwindenstraat 15, 3350 Linter

Attestnummer : 20260129-000438.000

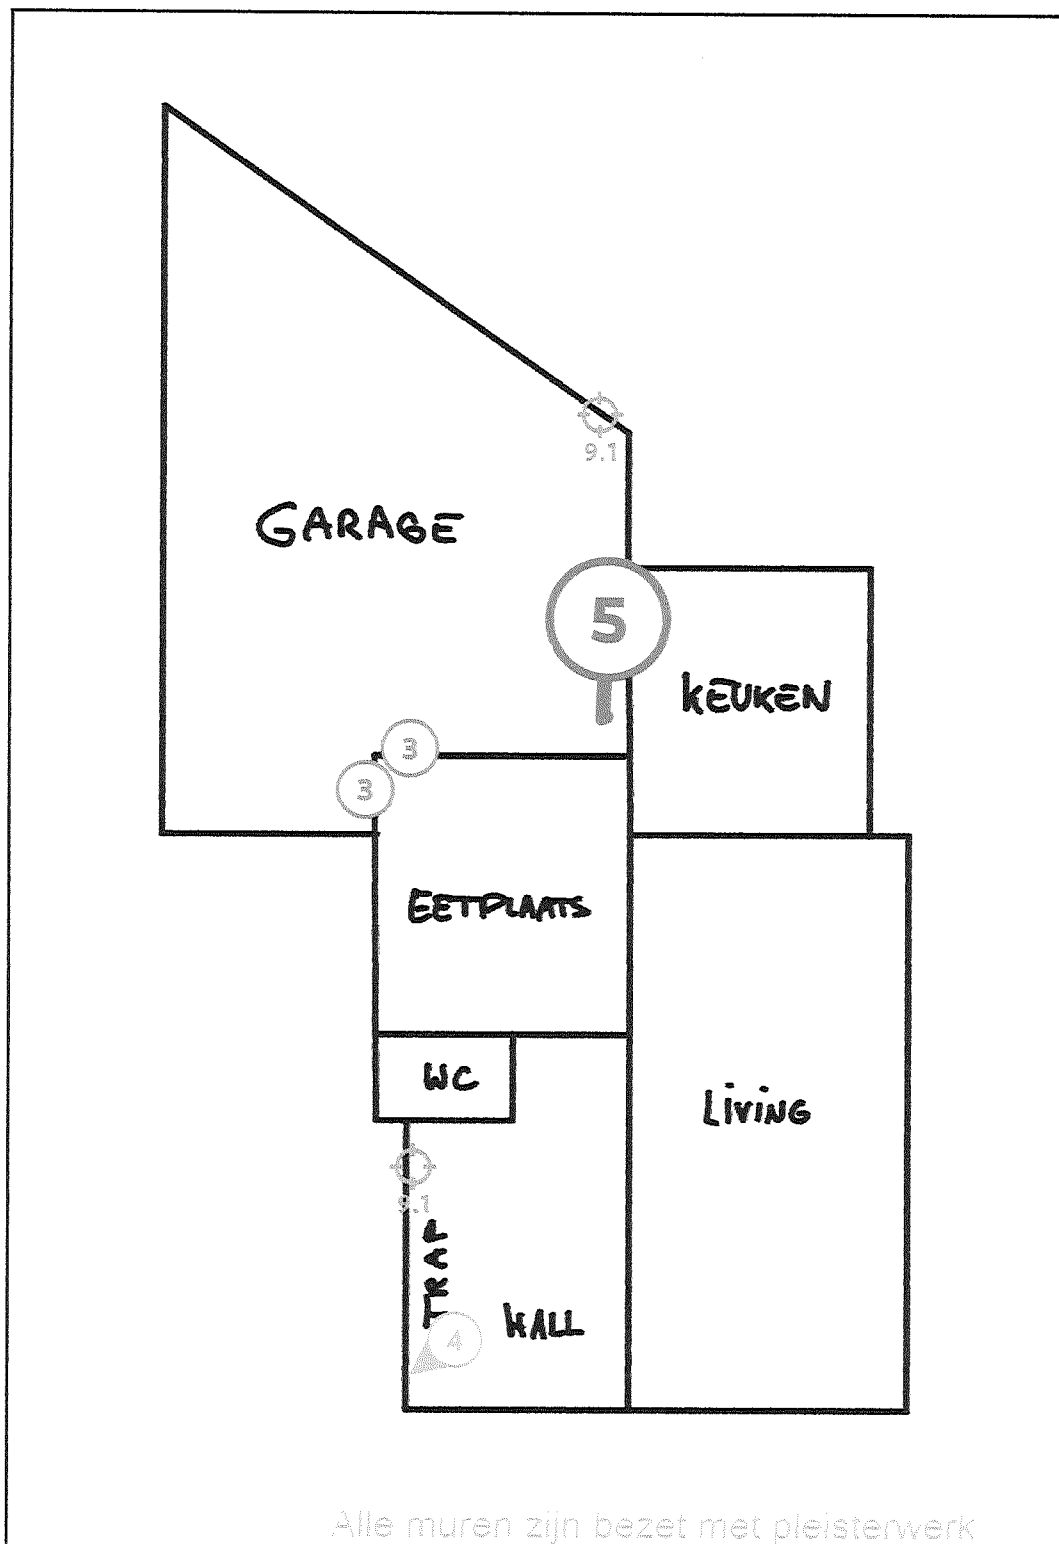
## Plan 1.2: GV - wanden

3. Bakeliet schakelaars/stopcontacten	Asbestmateriaal	Verwijderen
4. Elektrische meter	Asbestmateriaal	Zorgvuldig beheren
5. Oude radiatoren	Advies	-
9. Pleisterwerk wanden	Geen asbest	-
9.1 Code: 1	Mengmonster	-

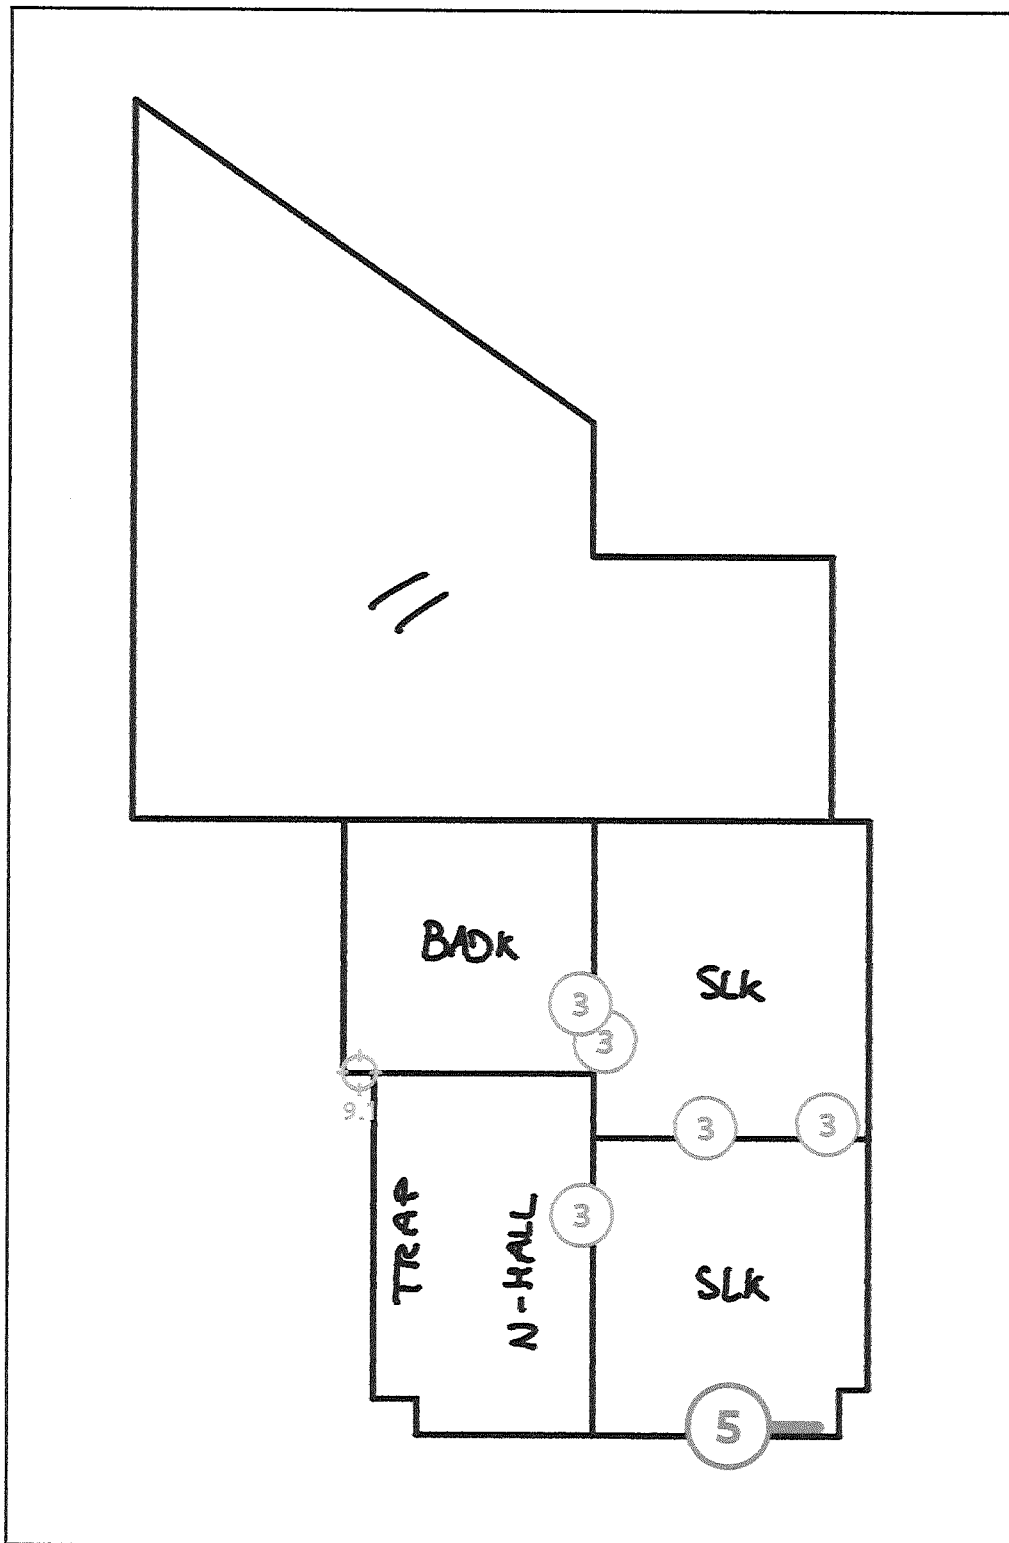
# Plan 1.4: Gv+1 - wanden

3. Bakeliet schakelaars/stopcontacten	Asbestmateriaal	<a href="#">Verwijderen</a>
5. Oude radiatoren	Advies	-
9. Pleisterwerk wanden	Geen asbest	-
9.1 Code: 1	Mengmonster	-

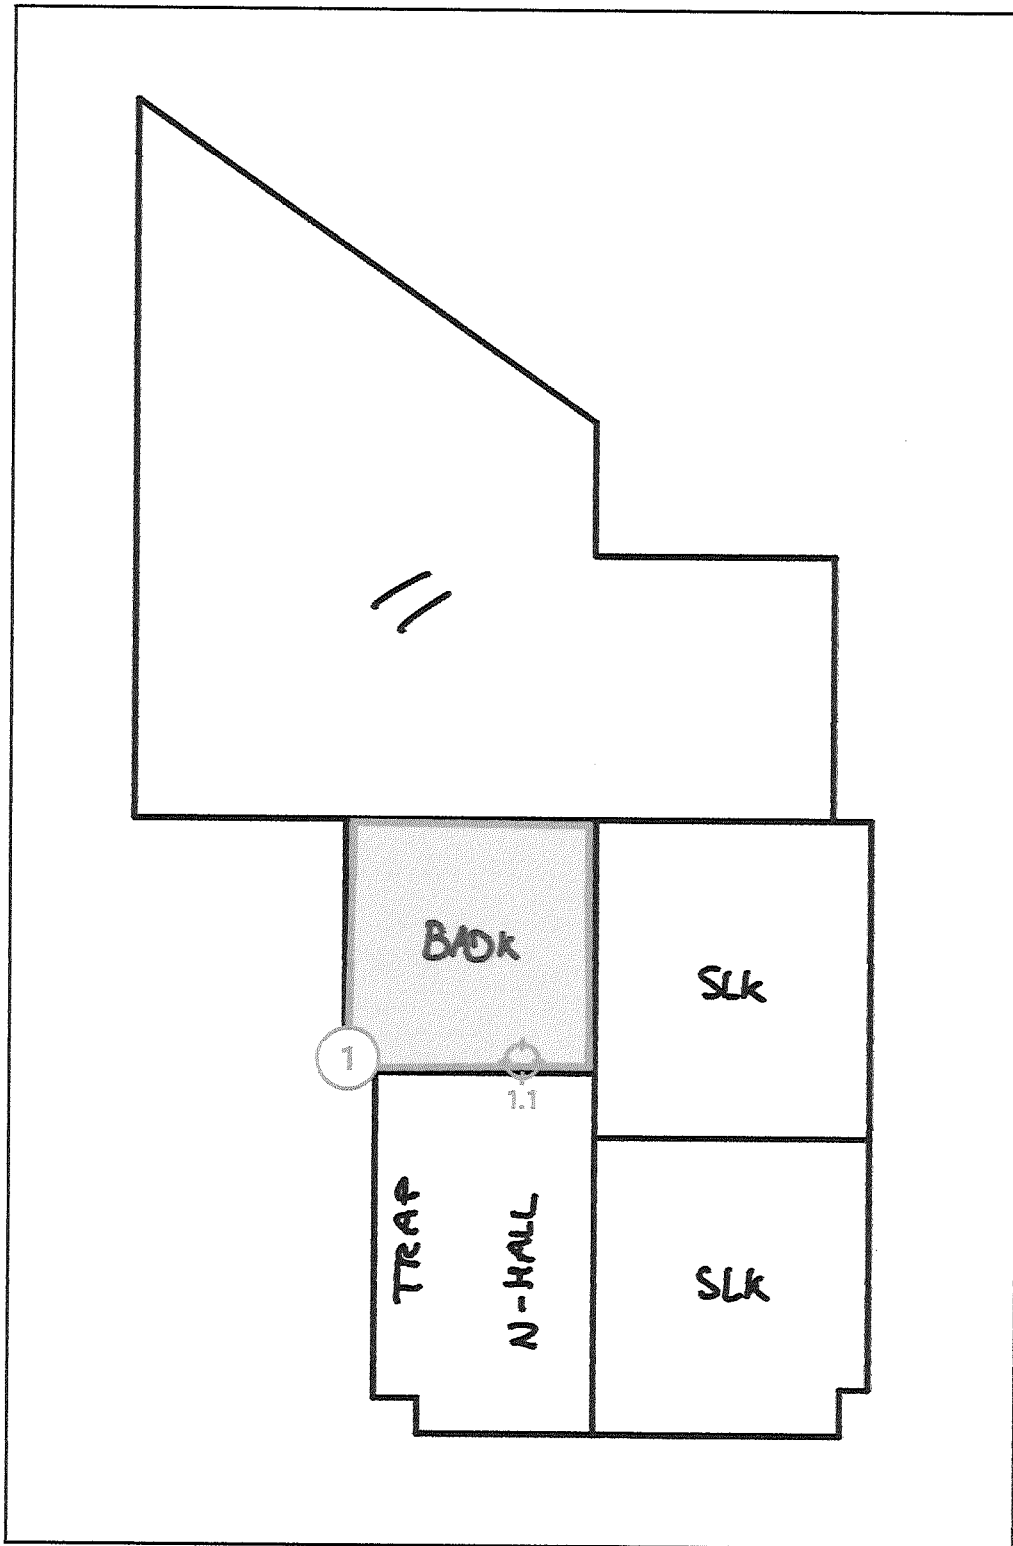
# Plan 1.6: Gv+1 - vloer

1. Vinyl badkamer

Asbestmateriaal

Verwijderen

1.1 Code: 3

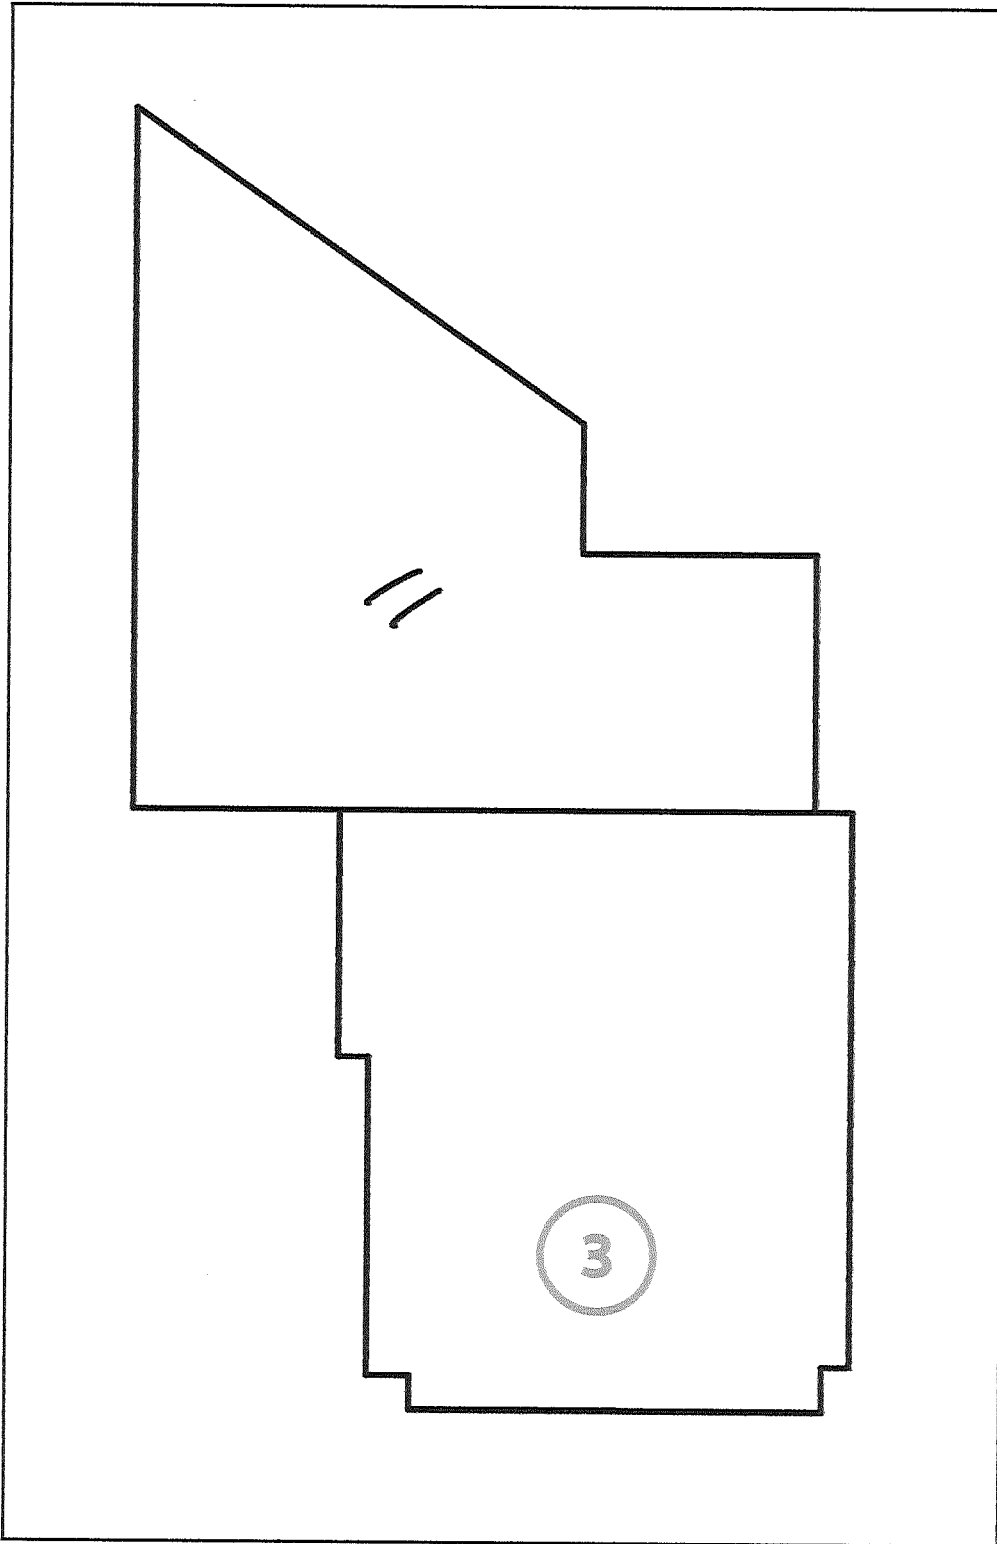
# Plan 1.7: Zolder

3. Bakeliet schakelaars/stopcontacten

Asbestmateriaal

Verwijderen

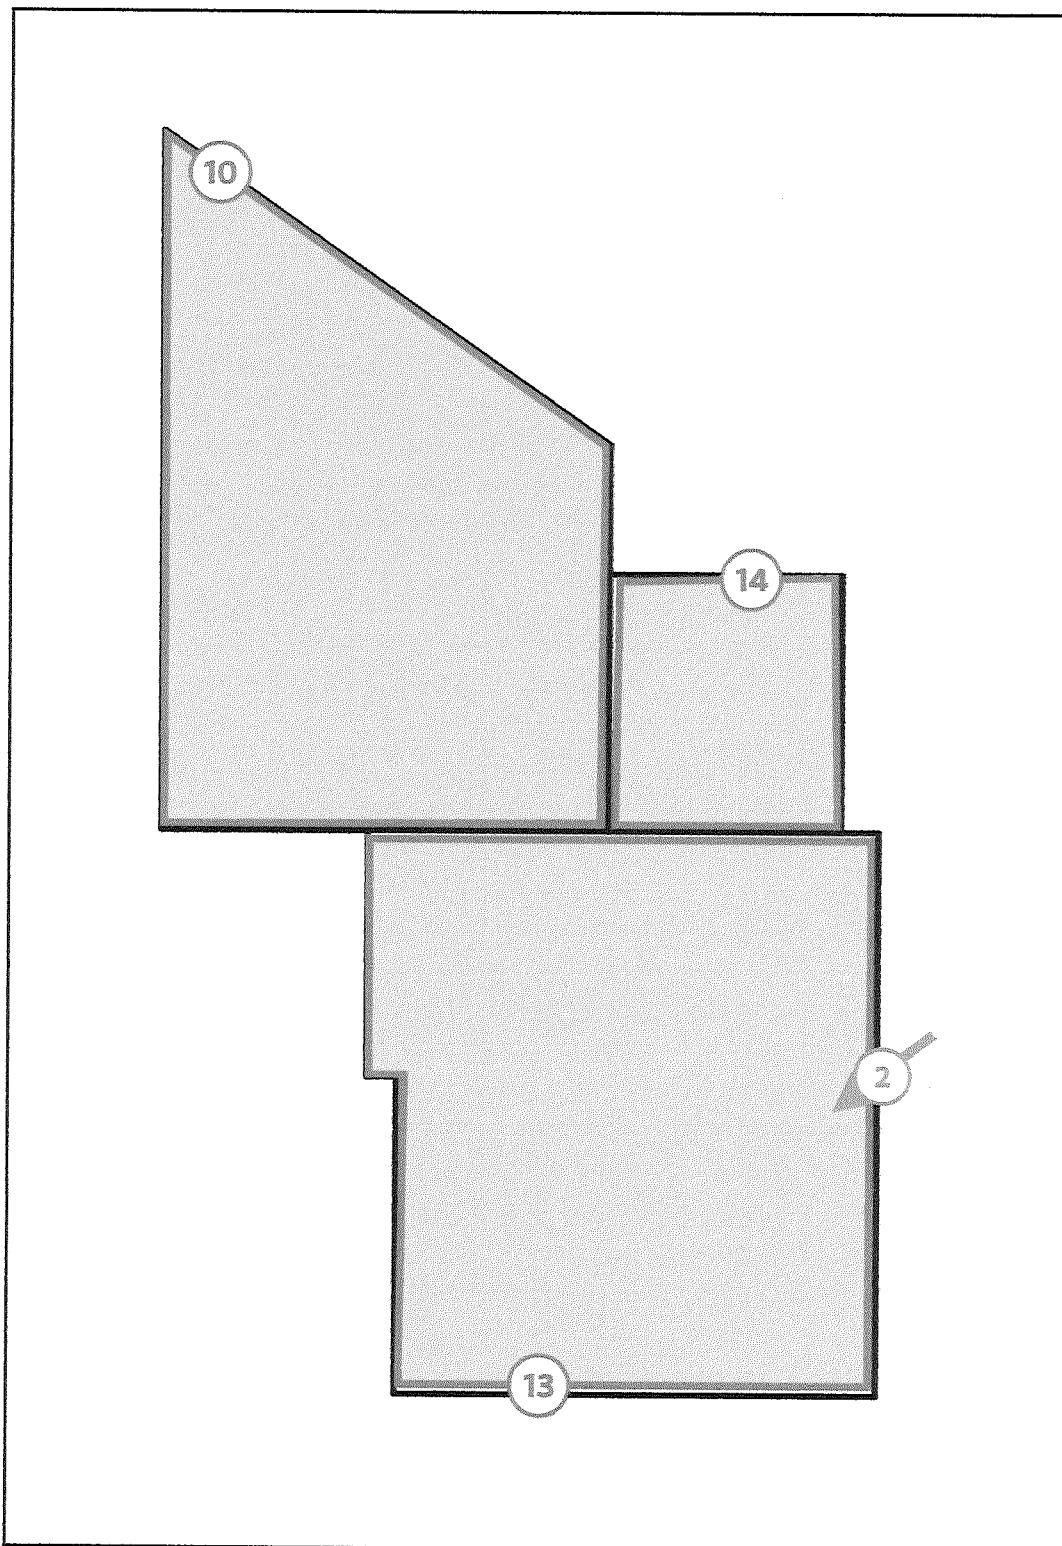
## Plan 1.8: Dak

2. Schouwhoed	Asbestmateriaal	<a href="#">Verwijderen</a>
10. Dakbedekking bestaande uit EPDM (niet verdacht)	Overige ruimte of materiaal	-
13. Dakbedekking bestaande uit pannen (niet verdacht)	Overige ruimte of materiaal	-
14. Dakbedekking bestaande uit stalen/metalen platen	Overige ruimte of materiaal	-

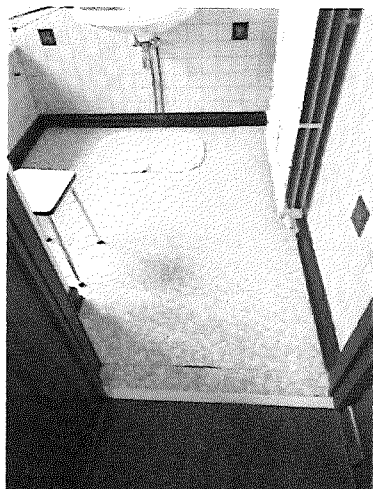
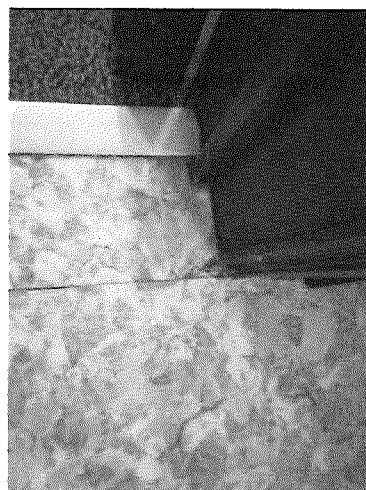
Indbeoordeling materiaalrisico                      Laag materiaalrisico en/of verlaagde kans op vezelvrijgave

Gebondenheid    Categorie 2: niet-hechtgebonden met matrix

Asbestsoort (vezeltype)                              Alleen chrysotiel

Asbestconcentratie                                    Hoog ( $\geq 50\%$ )

Afschermingsgraad van het gehele materiaal    Geheel of deels (ook) vrij aan de binnenlucht

Toestand van het materiaal                        Onbeschadigd, niet verweerd

#	Type	Referentie	Resultaat
1.1	Puntmonster	3	Chrysotiel

Beschrijving	Vinyl badkamer
Omgeving	Binnen
Primaire drager	Vloer
Asbestmateriaal	Prefab - afwerking - Vloerzeil
Bindmiddel van asbestmateriaal	Karton - papier - viltachtig
Gebondenheid op basis van bindmiddel	Niet-hechtgebonden
Hoeveelheid (oppervlakte - aantal)	• 12,00 m <sup>2</sup> - 1 stuk
Totale oppervlakte	12,00 m <sup>2</sup>
Eenvoudig bereikbaar	Ja
Bevestigingswijze	• Verlijmd, ingegoten, versmeerd
Identificatiemethode	Een monstername door de asbestdeskundige met laboanalyse door een asbestlabo.
Destructieve handeling voor identificatie	Nee
Opmerking	De hoeveelheid is een zo nauwkeurig mogelijke opmeting. Hieraan kunnen evenwel geen rechten worden ontleend.

Het asbestmateriaal valt onder de mijlpaal van 2034.

Verwijderen

- Zorg voor een veilig beheer. Vermijd het beschadigen van het asbestmateriaal. Controleer de toestand jaarlijks op wijzigingen.

- Hermetische zone (erkend asbestverwijderaars)  
Deze toepassing kan enkel door een erkende asbestverwijderaars via de methodiek van hermetische zone verwijderd worden omdat verwijdering via de methodiek van eenvoudige handelingen en/of couveusezakmethode niet mogelijk is; en er automatisch een verhoogd risico op vrijgave van asbestvezels (max. concentratie 0,01 vezels/cm - CODEX Art. VI.3-54) ontstaat. (Bron: CODEX - Art. VI.3-61.- par 1.)

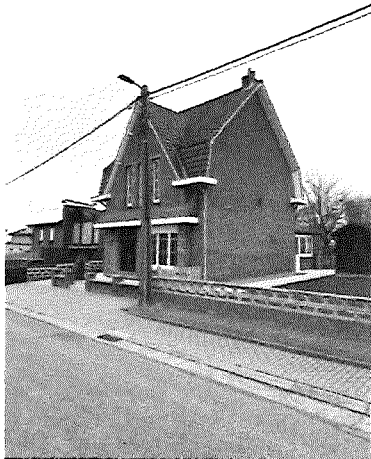
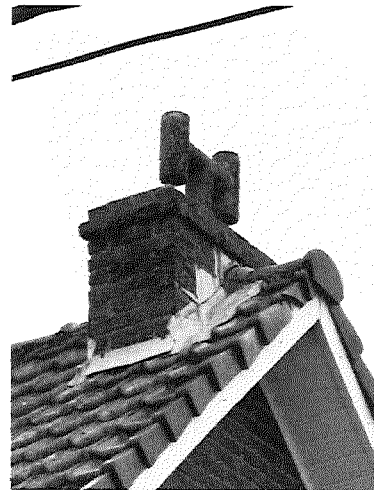
Verhoogd materiaalisico en/of verhoogde kans op vezelvrijgave

Categorie 1: hechtgebonden in oorsprong

Crocidoliet aanwezig

Laag (< 50%)

Geheel of deels vrij aan de buitenlucht

Matig beschadigd, matig verweerd

Beschrijving	Schouwhoed
Omgeving	Buiten
Primaire drager	Schuin dak
Asbestmateriaal	Schouwhoed, ventilatiekap (anti-windval)
Bindmiddel van asbestmateriaal	Cement
Gebondenheid op basis van bindmiddel	Hecht
Hoeveelheid (gewicht - aantal)	<ul style="list-style-type: none"><li>• 15,00 kg - 1 stuk</li></ul>
Totaal gewicht	15,00 kg
Eenvoudig bereikbaar	Ja
Bevestigingswijze	<ul style="list-style-type: none"><li>• Geklemd</li><li>• Geschroefd</li></ul>
Identificatiemethode	<p>De asbestdeskundige beoordeelt het materiaal als asbestverdacht en dus asbesthoudend, en dit zonder monstername.</p> <p>Motivatie: Er is een onderzoeksbeperking die monstername verhindert; De ruimte of het materiaal bevindt zich hoger dan 3,5 meter vanaf een vaste ondergrond.</p>
Destructieve handeling voor identificatie	Nee
Opmerking	De hoeveelheid is een zo nauwkeurig mogelijke opmeting. Hieraan kunnen evenwel geen rechten worden ontleend.

Het asbestmateriaal valt onder de mijlpaal van 2034.

Verwijderen

- Zorg voor een veilig beheer. Vermijd het beschadigen van het asbestmateriaal. Controleer de toestand jaarlijks op wijzigingen.
- Voer bijkomende staalname(s) uit.

- Eenvoudige handelingen: mag via doe-het-zelf of door werknemer(s) met opleidingsattest eenvoudige handelingen  
Deze toepassing kan door een aannemer die over een opleidingsattest eenvoudige handelingen beschikt of door een particulier (doe-het-zelf), verwijderd worden indien er geen verhoogd risico op vrijgave van asbestvezels (max. concentratie 0,01 vezels/cm<sup>3</sup> - CODEX Art. VI.3-54) ontstaat en de toepassing voorafgaand wordt gefixeerd/bevochtigd; de individuele elementen zonder machinale werktuigen (boormachine, slijpschijf, hogedrukreiniger,...) en zonder breken of gooien een voor een losgemaakt worden; en ten slotte dubbel en luchtdicht verpakt weggevoerd worden naar een erkend afvalpunt (recyclagepark).

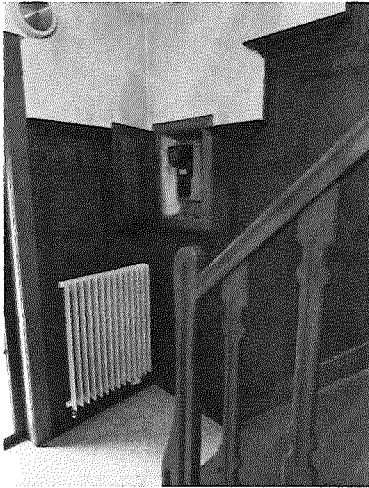
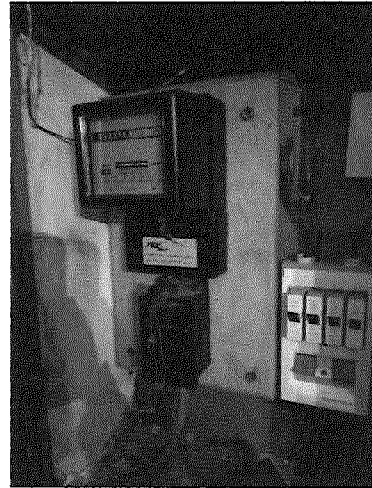
Beschrijving	Bakeliet schakelaars/stopcontacten
Omgeving	Binnen
Primaire drager	Communicatie en elektrische infrastructuur en uitrusting
Asbestmateriaal	Plaat, paneel, tablet - Type Bakeliet
Bindmiddel van asbestmateriaal	Kunststof of -hars
Gebondenheid op basis van bindmiddel	Hecht
Hoeveelheid (oppervlakte - dikte - aantal)	• 0,10 m <sup>2</sup> - 1,00 cm - 1 stuk
Totaal volume	0,001 m <sup>3</sup>
Eenvoudig bereikbaar	Ja
Bevestigingswijze	• Geschroefd
Identificatiemethode	<p>De asbestdeskundige beoordeelt het materiaal als asbestverdacht en dus asbesthoudend, en dit zonder monstername.</p> <p>Motivatie: De monstername brengt andere schade aan dan schade die inherent is aan de monstername.</p>
Destructieve handeling voor identificatie	Nee
Opmerking	De hoeveelheid is een zo nauwkeurig mogelijke opmeting. Hieraan kunnen evenwel geen rechten worden ontleend. Monstername niet uitgevoerd wegens risico op beschadiging van een elektrisch component en mogelijke blootstelling aan spanning of storingen in de elektrische installatie.

- Eenvoudige handelingen: mag via doe-het-zelf of door werknemers) met opleidingsattest eenvoudige handelingen  
Te verwijderen door de netbeheerder. Deze toepassing kan door een werknemer die over een opleidingsattest eenvoudige handelingen beschikt verwijderd worden indien er geen verhoogd risico op vrijgave van asbestvezels (max. concentratie 0,01 vezels/cm<sup>3</sup> - CODEX Art. VI.3-54) ontstaat en de toepassing voorafgaand wordt gefixeerd/bevochtigd; de individuele elementen zonder machinale werktuigen (boormachine, slijpschijf, hogedrukreiniger,...) en zonder breken of gooien een voor een losgemaakt worden; en ten slotte dubbel en luchtdicht verpakt weggevoerd worden naar een erkend afvalpunt (recyclagepark).
