Asbestinventarisatetest

Sonvalwijk 69, 3401 Landen

Attestnummer : 20260411-000008.000

Uitgegeven op : 11.04.2026

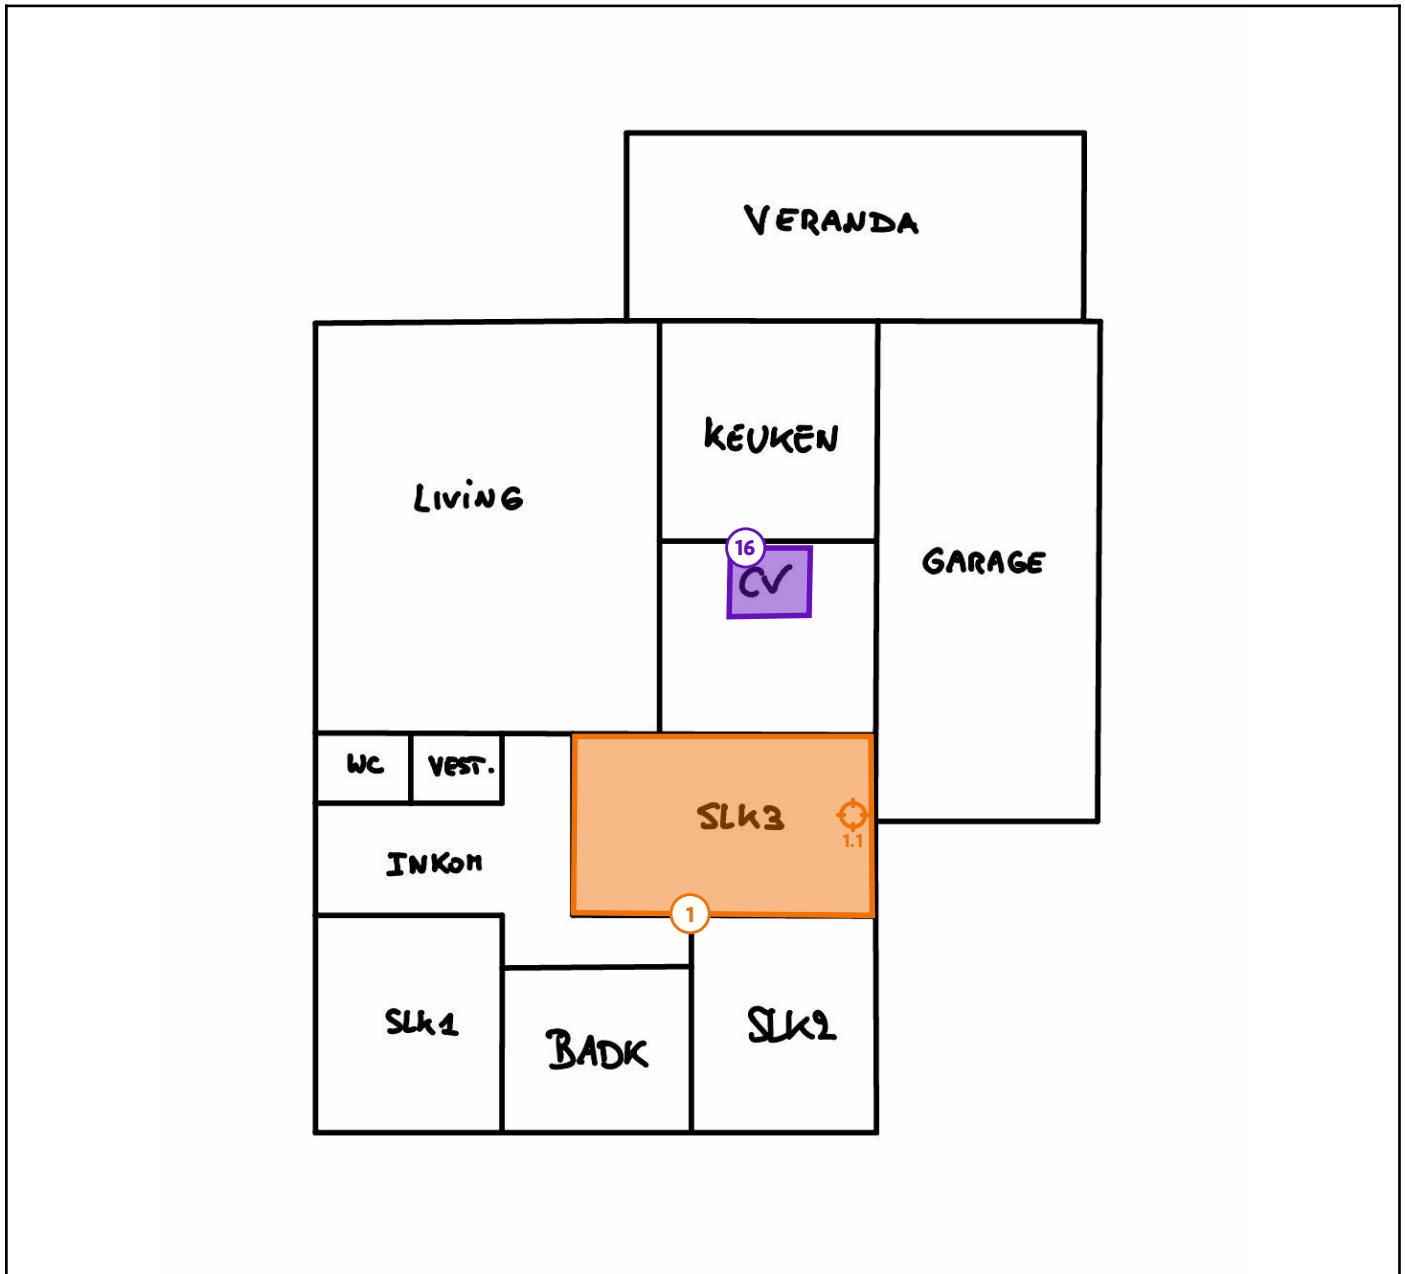
Plan 1.1: Gv - vloer

Beschrijving	Type	Actie
1. Vloerbekleding - SLK3	Asbestmateriaal	Verwijderen
1.1 Code: 7	Puntmonster	-
16. CV-ketel (niet verdacht)	Overige ruimte of materiaal	-

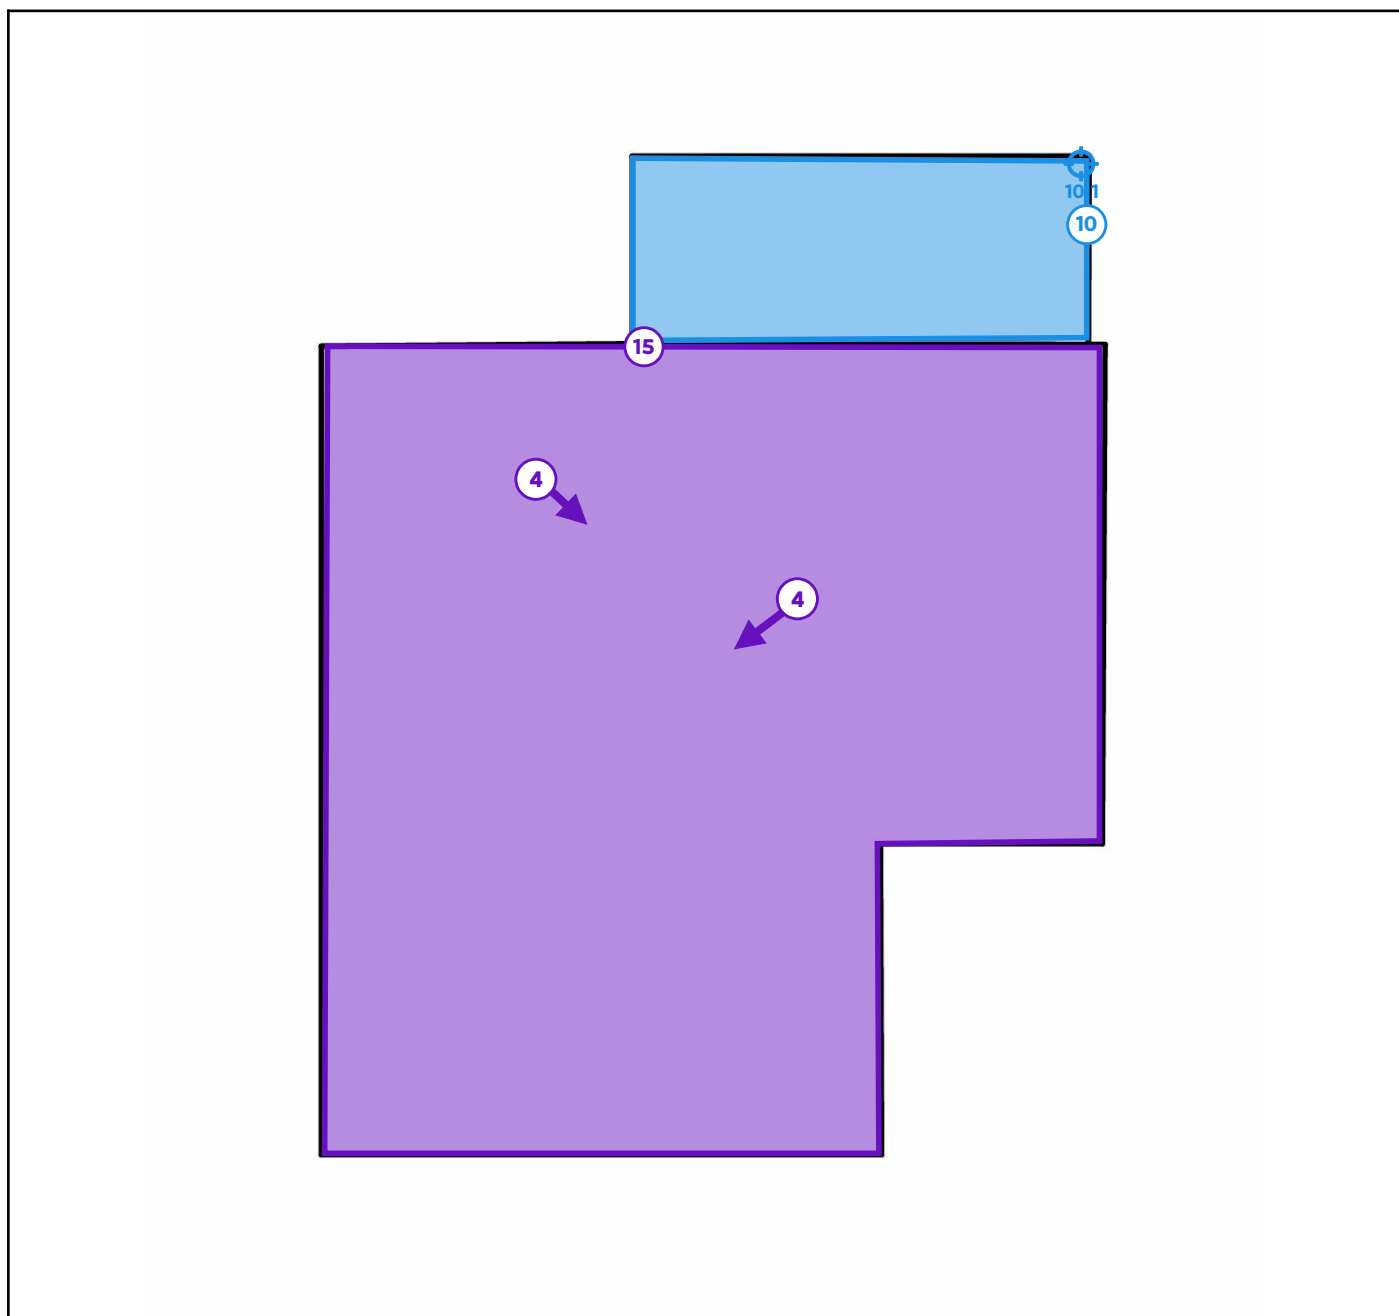
Plan 1.5: Dak

Beschrijving	Type	Actie
4. Schouw	Beperking	-
10. Roofing	Geen asbest	-
10.1 Code: 3	Puntmonster	-
15. Dakbedekking uit pannen (niet verdacht)	Overige ruimte of materiaal	-

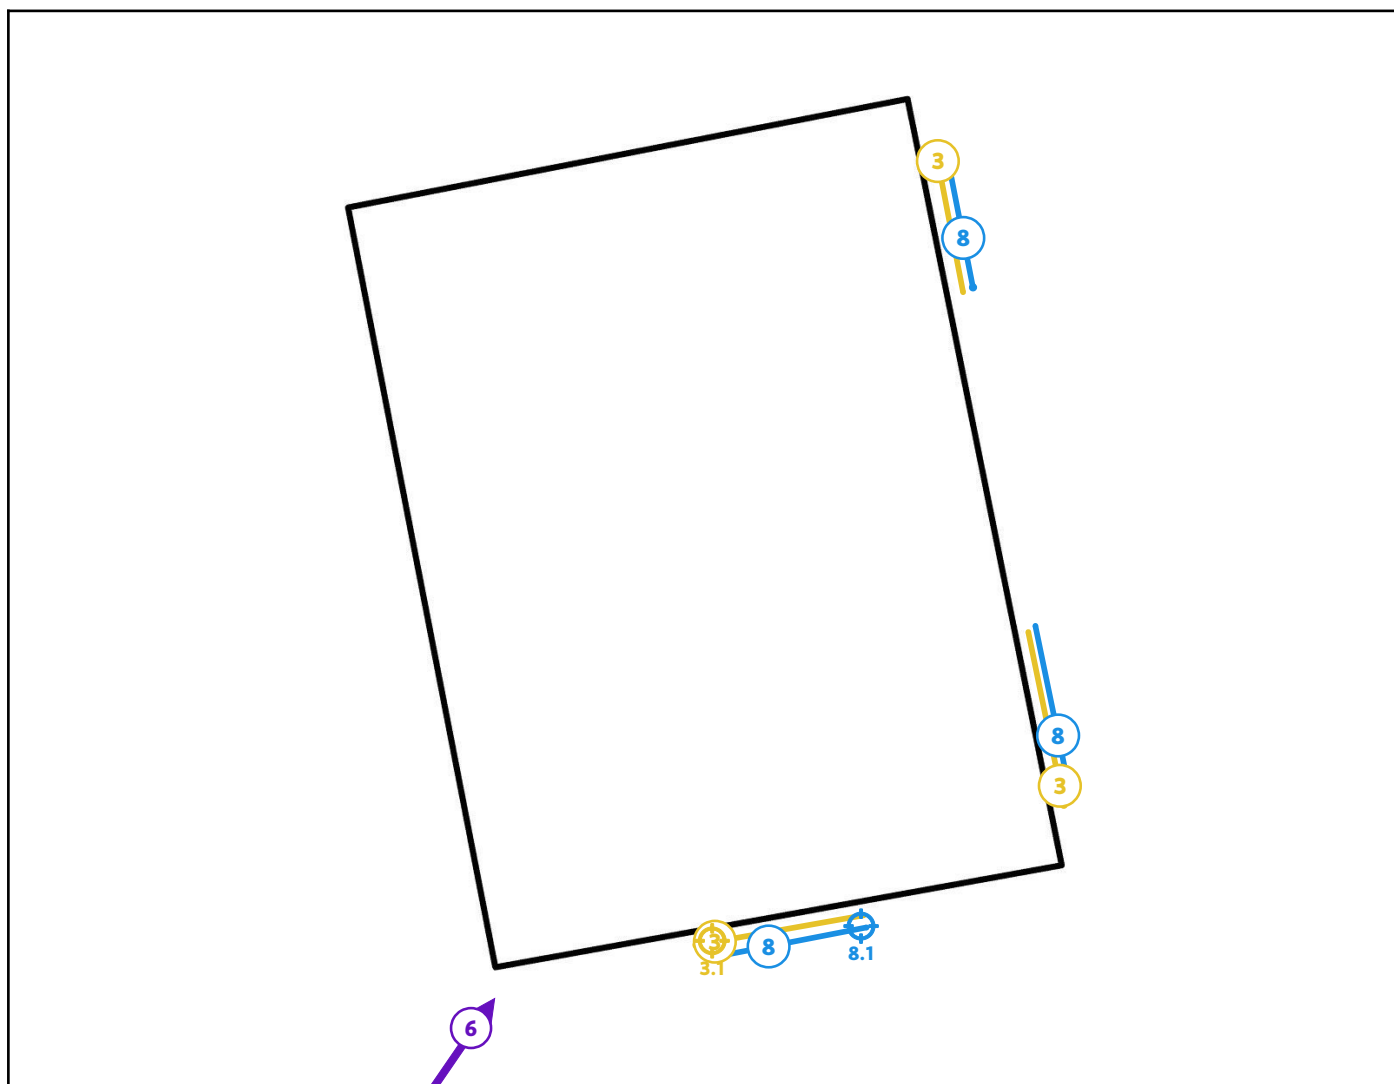
Plan 3.1: Tuinhuis 1 - wanden

Beschrijving	Type	Actie
3. Vensterbank buiten - Tuinhuis 1	Asbestmateriaal	Zorgvuldig beheren
3.1 Code: 4	Puntmonster	-
6. Slib regenton	Advies	-
8. Mastiek vensters - Tuinhuis 1	Geen asbest	-
8.1 Code: 6	Puntmonster	-

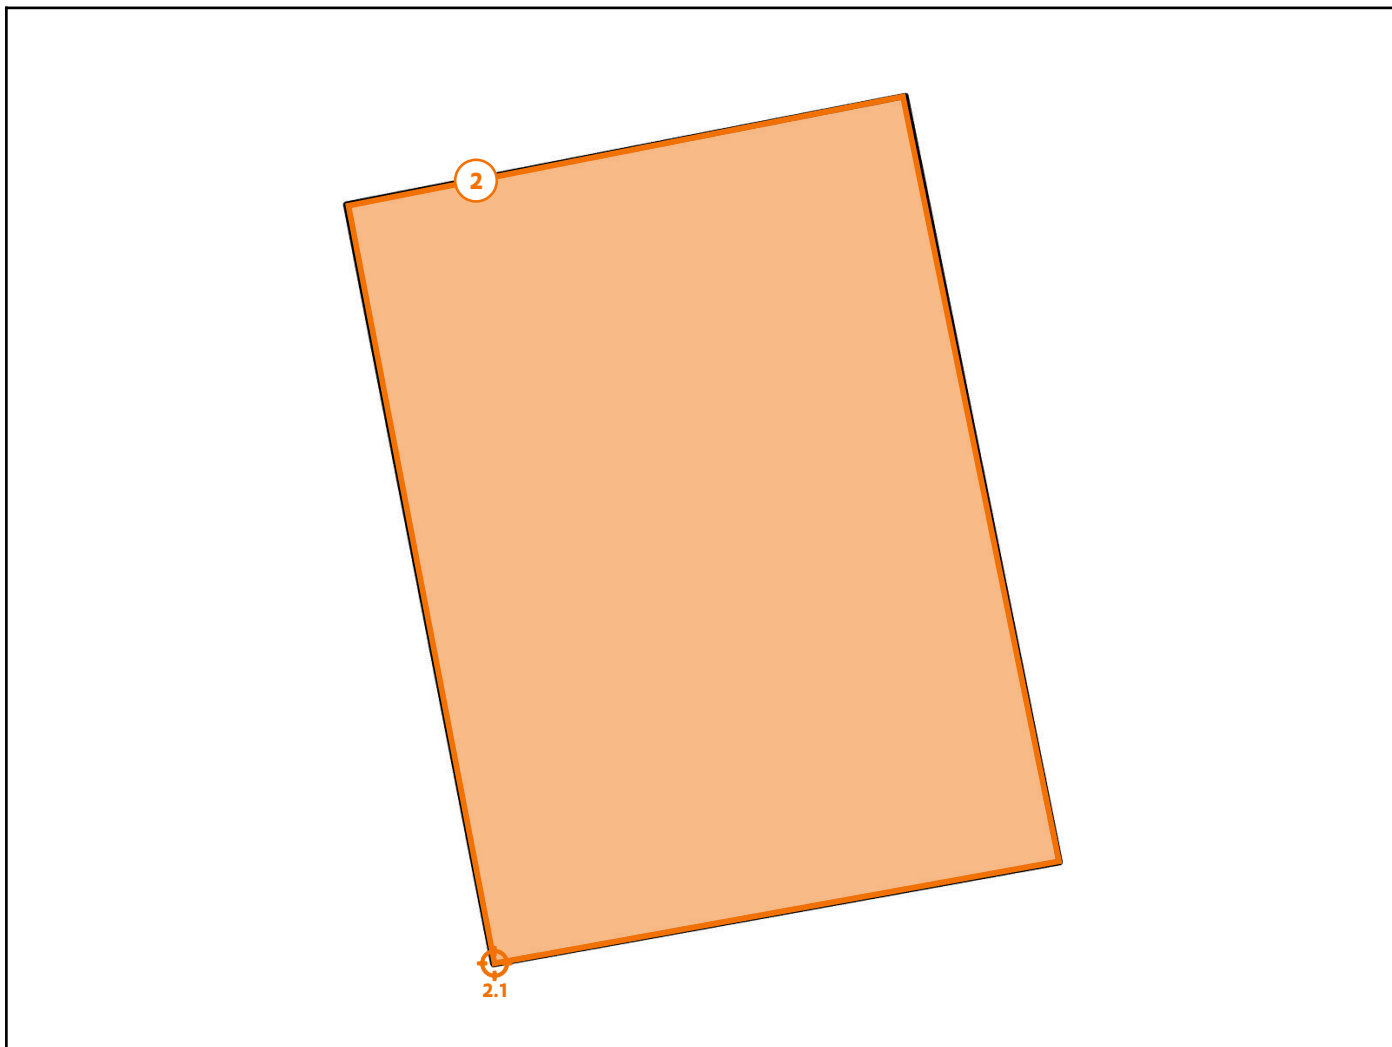
Plan 3.2: Tuinhuis 1 - dak

Beschrijving	Type	Actie
2. Dak uit golfplaten - Tuinhuis 1	Asbestmateriaal	Verwijderen
2.1 Code: 5	Puntmonster	-

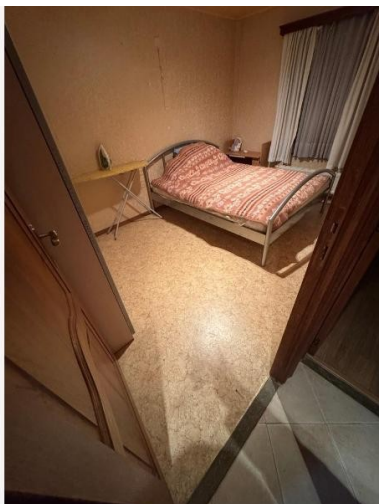
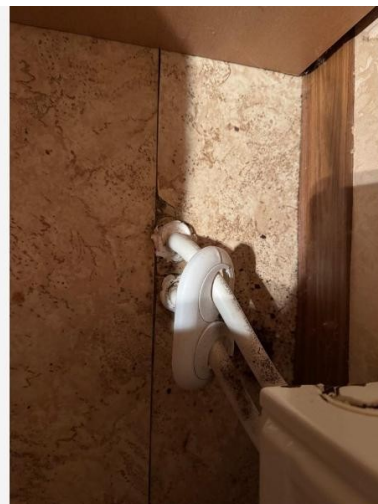
Het asbestmateriaal valt onder de mijlpaal van 2034.

Verwijderen

Eindbeoordeling materiaalrisico	Verhoogd materiaalrisico en/of verhoogde kans op vezelvrijgave
---------------------------------	--

Gebondenheid	Categorie 2: niet-hechtgebonden met matrix
Asbestsoort (vezeltype)	Alleen chrysotiel aanwezig
Asbestconcentratie	Hoog ($\geq 50\%$)
Afschermingsgraad van het gehele materiaal	Geheel of deels vrij aan de binnenlucht, maar geen contact met binnenluchtstromen
Toestand van het materiaal	Licht beschadigd, licht verweerd. Intacte calciumsilicaatplaat of materiaal met categorie 3-gebondenheid

#	Type	Referentie	Resultaat
1.1	Puntmonster	7	Chrysotiel

Beschrijving	Vloerbekleding - SLK3
Omgeving	Binnen
Primaire drager	Vloer
Asbestmateriaal	Prefab - afwerking - Vloerzeil
Bindmiddel van asbestmateriaal	Karton - papier - viltachtig
Gebondenheid op basis van bindmiddel	Niet-hechtgebonden
Hoeveelheid (oppervlakte - aantal)	<ul style="list-style-type: none">• 15,00 m² - 1 stuk
Totale oppervlakte	15,00 m ²
Eenvoudig bereikbaar	Ja
Bevestigingswijze	<ul style="list-style-type: none">• Verlijmd, ingegoten, versmeerd
Identificatiemethode	Een monstername door de asbestdeskundige met laboanalyse door een asbestlabo.
Destructieve handeling voor identificatie	Nee
Opmerking	De hoeveelheid is een zo nauwkeurig mogelijke opmeting. Hieraan kunnen evenwel geen rechten worden ontleend.

- Zorg voor een veilig beheer. Vermijd het beschadigen van het asbestmateriaal. Controleer de toestand jaarlijks op wijzigingen.

- Hermetische zone (erkend asbestverwijderaar)
Deze toepassing kan enkel door een erkende asbestverwijderaar via de methodiek van hermetische zone verwijderd worden omdat verwijdering via de methodiek van eenvoudige handelingen en/of couveusezakmethode niet mogelijk is; en er automatisch een verhoogd risico op vrijgave van asbestvezels (max. concentratie 0,01 vezels/cm - CODEX Art. VI.3-54) ontstaat. (Bron: CODEX - Art. VI.3-61.- par 1.)

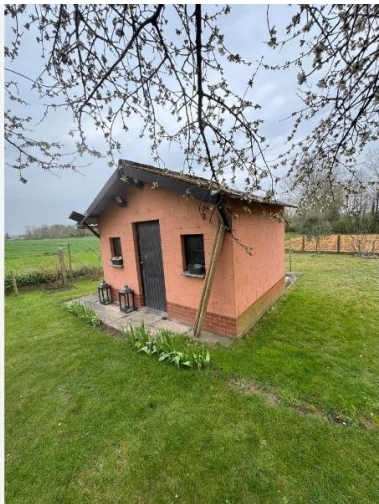
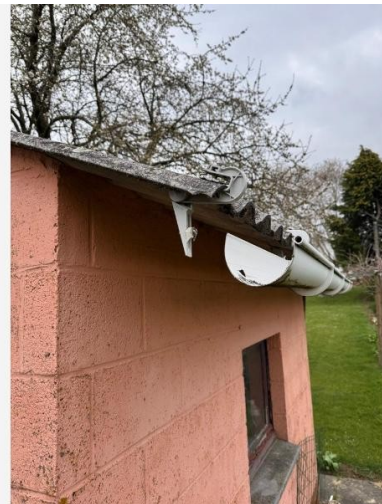
Het asbestmateriaal valt onder de mijlpaal van 2034.

Verwijderen

Verhoogd materiaalrisico en/of verhoogde kans op vezelvrijgave

Gebondenheid	Categorie 1: hechtgebonden in oorsprong
Asbestsoort (vezeltype)	Alleen chrysotiel aanwezig
Asbestconcentratie	Laag (< 50%)
Afschermingsgraad van het gehele materiaal	Geheel of deels vrij aan de binnenlucht, maar geen contact met binnenluchtstromen
Toestand van het materiaal	Matig beschadigd, matig verweerd

#	Type	Referentie	Resultaat
2.1	Puntmonster	5	Chrysotiel

Beschrijving	Dak uit golfplaten - Tuinhuis 1
Omgeving	Grenst aan binnen- en buitenlucht
Primaire drager	Schuin dak
Asbestmateriaal	Dak- en gevelbekleding - Golfplaat
Bindmiddel van asbestmateriaal	Cement
Gebondenheid op basis van bindmiddel	Hecht
Hoeveelheid (oppervlakte - aantal)	<ul style="list-style-type: none">• 23,00 m² - 1 stuk
Totale oppervlakte	23,00 m ²
Eenvoudig bereikbaar	Ja
Bevestigingswijze	<ul style="list-style-type: none">• Geklemd• Geschroefd
Identificatiemethode	Een monstername door de asbestdeskundige met laboanalyse door een asbestlabo.
Destructieve handeling voor identificatie	Nee
Opmerking	De hoeveelheid is een zo nauwkeurig mogelijke opmeting. Hieraan kunnen evenwel geen rechten worden ontleend.

- Verwijder dit asbestmateriaal zo snel mogelijk. Volg de toestand goed op.
- Hemelwater dat afspoelt van asbestcement daken of gevels kan asbestdeeltjes bevatten. Gebruik het enkel voor gesloten circuits (bv. spoelen toiletten). Reinig na het vervangen van het dak of de gevel de dakgoten en regenwaterput of -ton om asbesthoudend sediment of slib te verwijderen

- Eenvoudige handelingen: mag via doe-het-zelf of door werknemer(s) met opleidingsattest eenvoudige handelingen
Deze toepassing kan door een aannemer die over een opleidingsattest eenvoudige handelingen beschikt of door een particulier (doe-het-zelf), verwijderd worden indien er geen verhoogd risico op vrijgave van asbestvezels (max. concentratie 0,01 vezels/cm³ - CODEX Art. VI.3-54) ontstaat en de toepassing voorafgaand wordt gefixeerd/bevochtigd; de individuele elementen zonder machinale werktuigen (boormachine, slijpschijf, hogedrukreiniger,...) en zonder breken of gooien een voor een losgemaakt worden; en ten slotte dubbel en luchtdicht verpakt weggevoerd worden naar een erkend afvalpunt (recyclagepark).

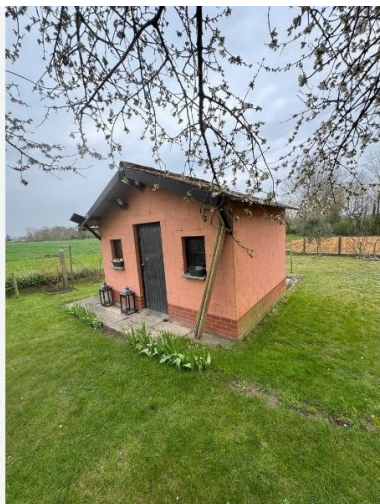
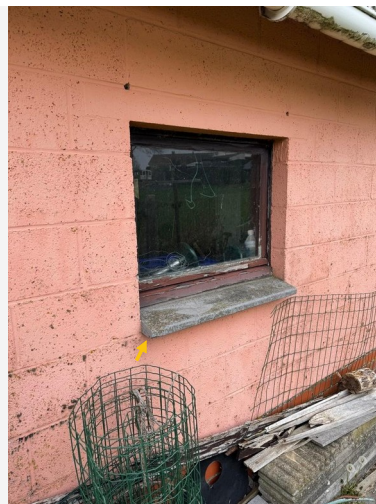
Het asbestmateriaal valt onder de mijlpaal van 2040.

Zorgvuldig beheren

Eindbeoordeling materiaalrisico	Laag materiaalrisico en/of verlaagde kans op vezelvrijgave
---------------------------------	--

Gebondenheid	Categorie 1: hechtgebonden in oorsprong
Asbestsoort (vezeltype)	Alleen chrysotiel aanwezig
Asbestconcentratie	Laag (< 50%)
Afschermingsgraad van het gehele materiaal	Geheel of deels vrij aan de buitenlucht, maar geen contact met binnenlucht
Toestand van het materiaal	Licht beschadigd, licht verweerd. Intacte calciumsilicaatplaat of materiaal met categorie 3-gebondenheid

#	Type	Referentie	Resultaat
3.1	Puntmonster	4	Chrysotiel

Beschrijving	Vensterbank buiten - Tuinhuis 1
Omgeving	Buiten
Primaire drager	Wandopening verticaal (raam, deur, ...)
Asbestmateriaal	Plaat, paneel, tablet - Generiek
Bindmiddel van asbestmateriaal	Cement
Gebondenheid op basis van bindmiddel	Hecht
Hoeveelheid (oppervlakte - dikte - aantal)	• 0,20 m ² - 5,00 cm - 3 stuks
Totaal volume	0,03 m ³
Eenvoudig bereikbaar	Ja
Bevestigingswijze	• Verlijmd, ingegoten, versmeerd
Identificatiemethode	Een monstername door de asbestdeskundige met laboanalyse door een asbestlabo.
Destructieve handeling voor identificatie	Nee
Opmerking	De hoeveelheid is een zo nauwkeurig mogelijke opmeting. Hieraan kunnen evenwel geen rechten worden ontleend.

- Zorg voor een veilig beheer. Vermijd het beschadigen van het asbestmateriaal. Controleer de toestand jaarlijks op wijzigingen.

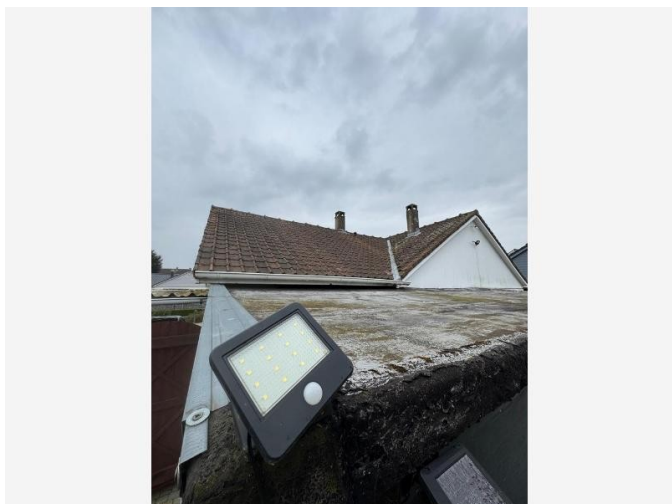
Tijdelijke beperking

Reden: Het te onderzoeken materiaal situeert zich hoger dan 3,50 m te rekenen vanaf een veilige ondergrond

Uitleg van de asbestdeskundige: De binnenkant van de schouw is niet waarneembaar. De schouw bevat binnenin mogelijk een asbestcement rookgaskanaal. Laat dit onderzoeken bij eventuele werken.

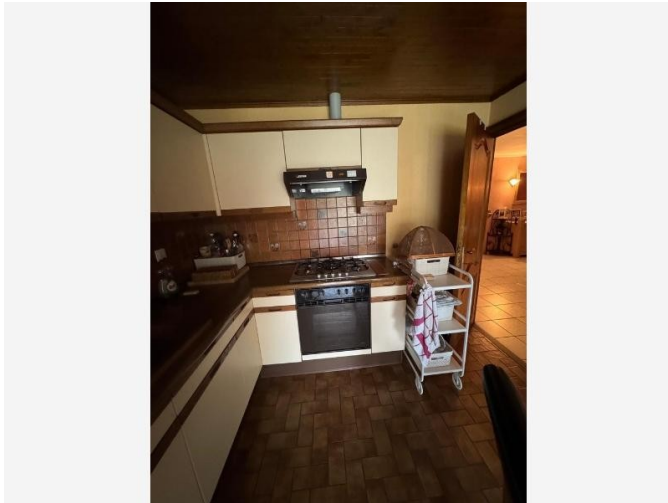
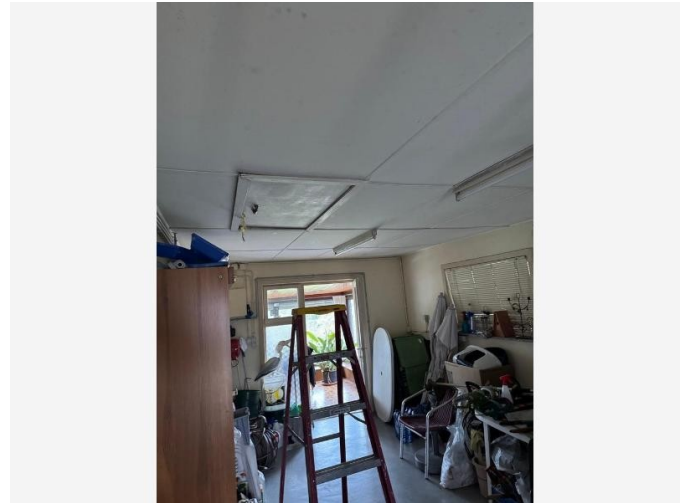
De plafonds werden afgewerkt met niet-asbestverdachte materialen.
Gipskartonplaten en houtafwerking.

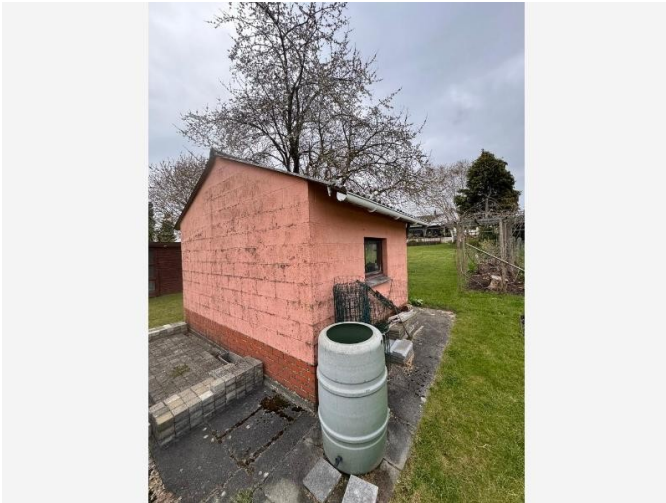
Hemelwater dat afspoelt van asbestcement daken kan asbestdeeltjes bevatten. Gebruik dit water enkel voor gesloten circuits (bv. spoelen van toiletten). Reinig bij vervanging van het dak de dakgoten, afvoerbuizen en de regenton om eventueel asbesthoudend sediment te verwijderen.

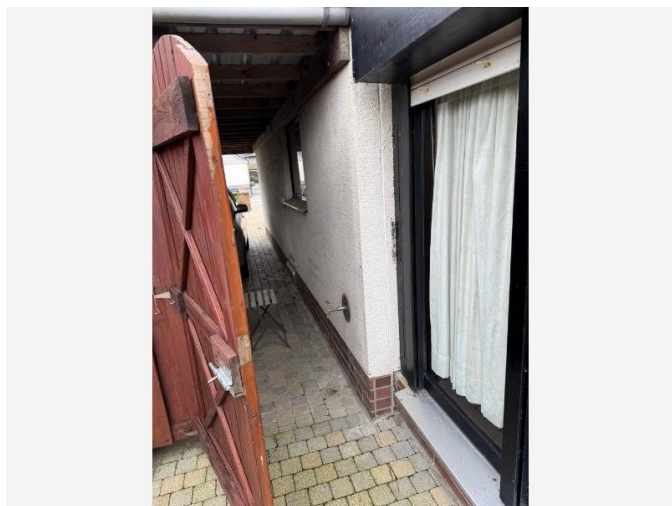
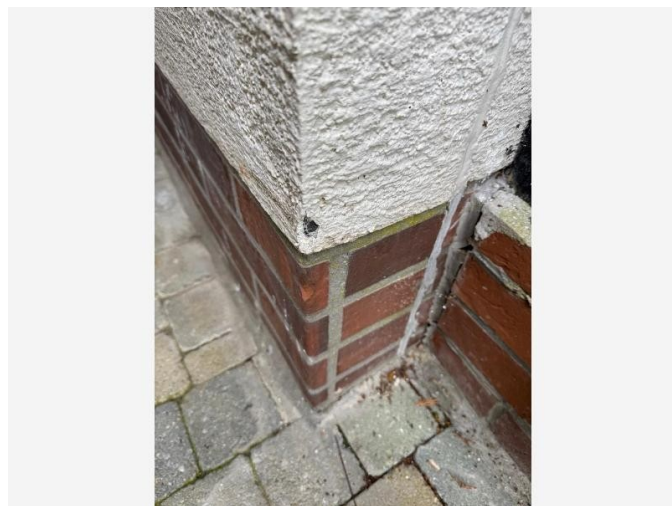
Geen asbest

#	Type	Referentie	Resultaat
7.1	Mengmonster	2	Geen asbest

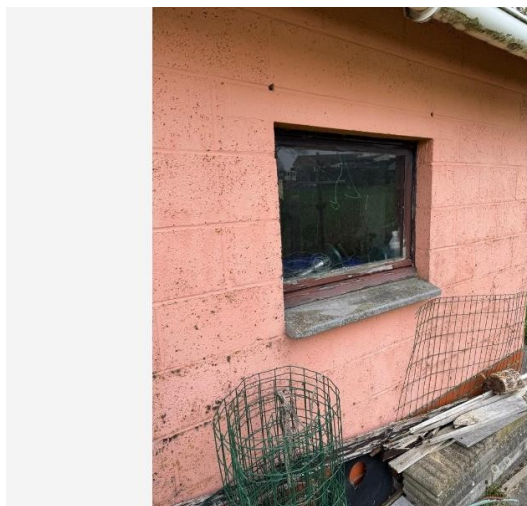
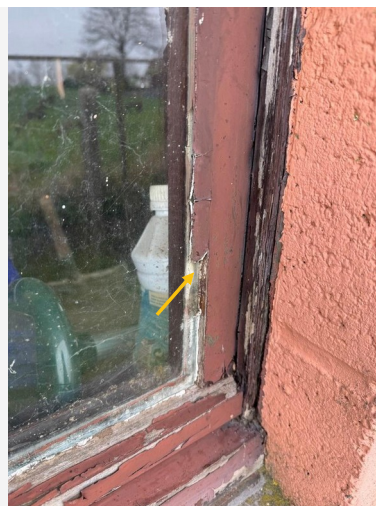
Geen asbest

#	Type	Referentie	Resultaat
8.1	Puntmonster	6	Geen asbest

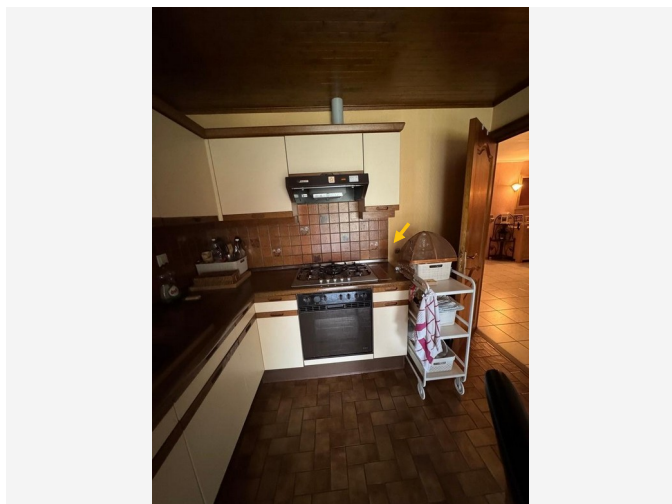
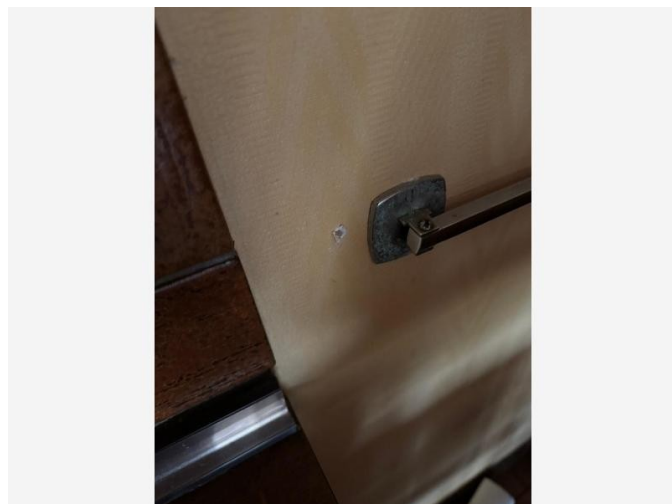
Fiche 9: Pleisterwerk wanden

Geen asbest

#	Type	Referentie	Resultaat
9.1	Mengmonster	1	Geen asbest

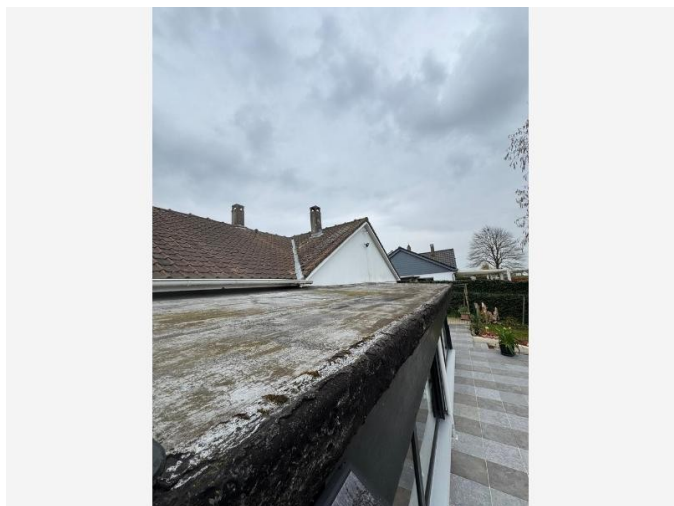
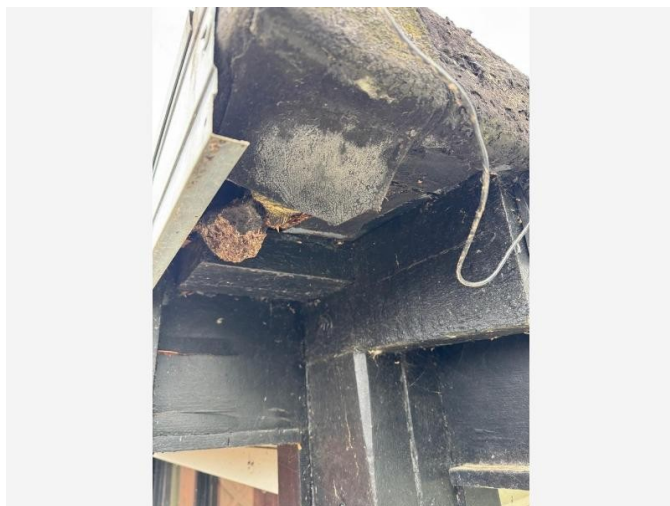
Geen asbest

#	Type	Referentie	Resultaat
10.1	Puntmonster	3	Geen asbest

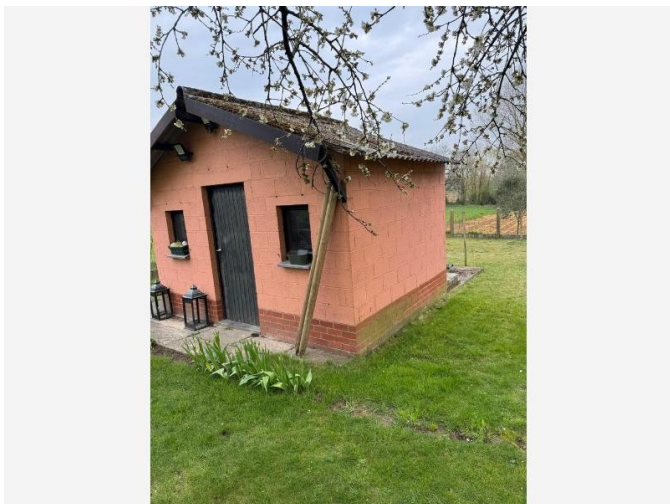
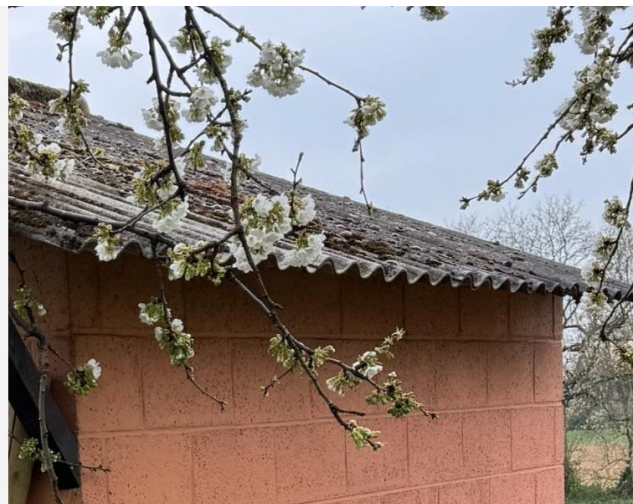
Afspoelend regenwater kan asbestdeeltjes van verweerde asbestcementen dak- of gevelbekleding meenemen naar de bodem. De asbestdeeltjes in de bodem vormen een laag risico: bodempartikels houden de asbestdeeltjes voldoende vast om gezondheidsrisico's te vermijden. Door deze asbesthoudende bodemzone zorgvuldig te beheren, vermijdt u gezondheidsrisico's.
