Asbestinventarisatetest

Mignoletstraat 12, 3400 Landen

Attestnummer : 20260517-000161.000

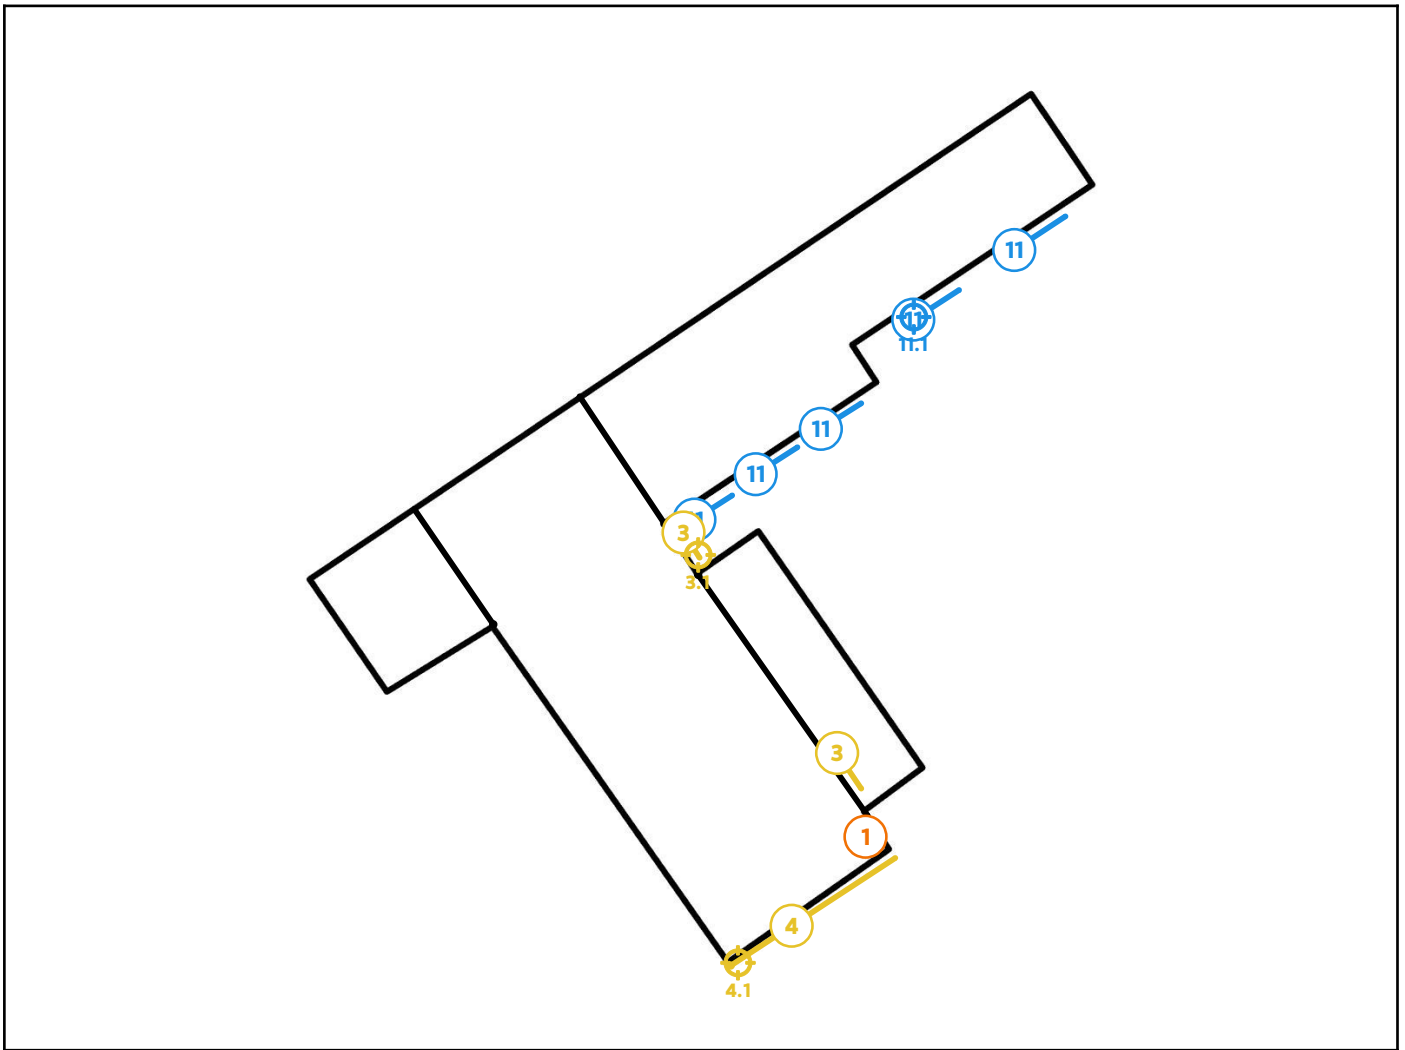
Plan 2.1: Bijgebouw - wanden

Beschrijving	Type	Actie
1. Bakeliet schakelaars/stopcontacten	Asbestmateriaal	Verwijderen
3. Vensterbank (buiten) - garage	Asbestmateriaal	Zorgvuldig beheren
3.1 Code: 6	Puntmonster	-
4. Deksteen - garage	Asbestmateriaal	Zorgvuldig beheren
4.1 Code: 7	Puntmonster	-
11. Menuiserie plaat duiventil	Geen asbest	-
11.1 Code: 8	Puntmonster	-

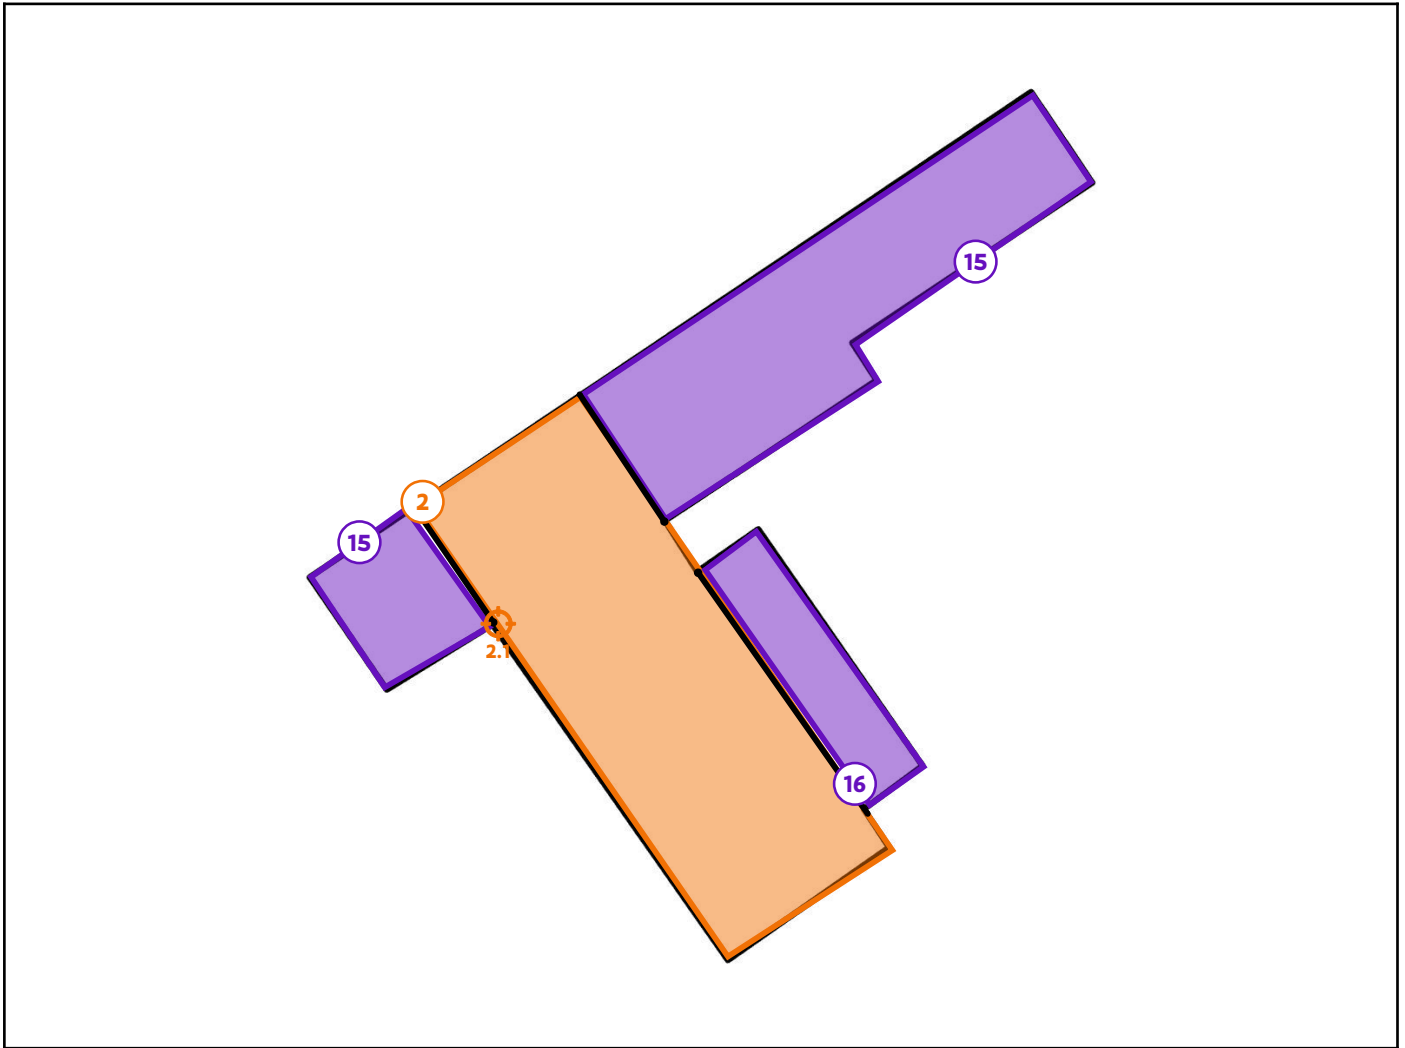
Plan 2.3: Bijgebouw - dak

Beschrijving	Type	Actie
2. Dak bestaande uit golfplaten - garage	Asbestmateriaal	Verwijderen
2.1 Code: 5	Puntmonster	-
15. Dakbedekking bestaande uit pannen - bijgebouw (niet verdacht)	Overige ruimte of materiaal	-
16. Dakbedekking bestaande uit stalen/metalen platen	Overige ruimte of materiaal	-

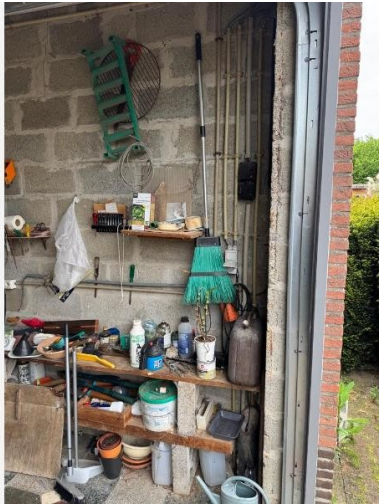
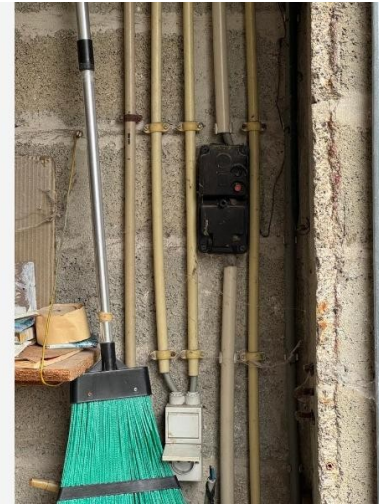
Het asbestmateriaal valt onder de mijlpaal van 2040.

Risicobeoordeling

Eindbeoordeling materiaalrisico

Verhoogd materiaalrisico en/of verhoogde kans op vezelvrijgave

Gebondenheid	Categorie 1: hechtgebonden in oorsprong
Asbestsoort (vezeltype)	Crocidoliet aanwezig
Asbestconcentratie	Laag (< 50%)
Afschermingsgraad van het gehele materiaal	Geheel of deels vrij aan de binnenlucht, maar geen contact met binnenluchtstromen
Toestand van het materiaal	Licht beschadigd, licht verweerd. Intacte calciumsilicaatplaat of materiaal met categorie 3-gebondenheid

Beschrijving	Bakeliet schakelaars/stopcontacten
Omgeving	Binnen
Primaire drager	Communicatie en elektrische infrastructuur en uitrusting
Asbestmateriaal	Plaat, paneel, tablet - Type Bakeliet
Bindmiddel van asbestmateriaal	Kunststof of -hars
Gebondenheid op basis van bindmiddel	Hecht
Hoeveelheid (oppervlakte - dikte - aantal)	<ul style="list-style-type: none"> • 0,10 m² - 1,00 cm - 1 stuk
Totaal volume	0,001 m ³
Eenvoudig bereikbaar	Ja
Bevestigingswijze	<ul style="list-style-type: none"> • Geschroefd
Identificatiemethode	<p>De asbestdeskundige beoordeelt het materiaal als asbestverdacht en dus asbesthoudend, en dit zonder monstername.</p> <p>Motivatie: De monstername brengt andere schade aan dan schade die inherent is aan de monstername.</p>
Destructieve handeling voor identificatie	Nee
Opmerking	De hoeveelheid is een zo nauwkeurig mogelijke opmeting. Hieraan kunnen evenwel geen rechten worden ontleend. Monstername niet uitgevoerd wegens risico op beschadiging van een elektrisch component en mogelijke blootstelling aan spanning of storingen in de elektrische installatie.

Verwijderen

- Zorg voor een veilig beheer. Vermijd het beschadigen van het asbestmateriaal. Controleer de toestand jaarlijks op wijzigingen.
- Voer bijkomende staalname(s) uit.

- Eenvoudige handelingen: mag via doe-het-zelf of door werknemer(s) met opleidingsattest eenvoudige handelingen
Deze toepassing kan door een aannemer die over een opleidingsattest eenvoudige handelingen beschikt of door een particulier (doe-het-zelf), verwijderd worden indien er geen verhoogd risico op vrijgave van asbestvezels (max. concentratie 0,01 vezels/cm³ - CODEX Art. VI.3-54) ontstaat en de toepassing voorafgaand wordt gefixeerd/bevochtigd; de individuele elementen zonder machinale werktuigen (boormachine, slijpschijf, hogedrukreiniger,...) en zonder breken of gooien een voor een losgemaakt worden; en ten slotte dubbel en luchtdicht verpakt weggevoerd worden naar een erkend afvalpunt (recyclagepark).

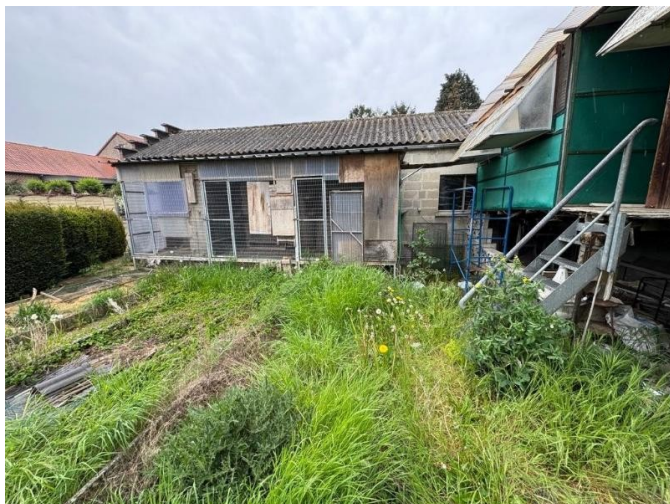
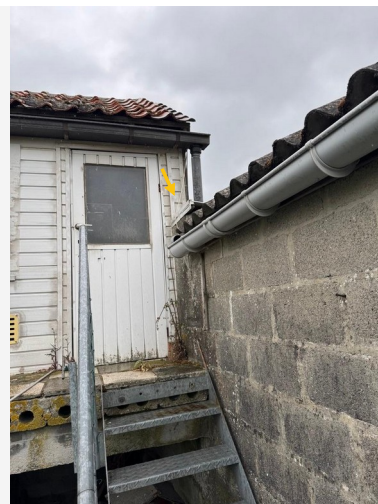
Het asbestmateriaal valt onder de mijlpaal van 2034.

Eindbeoordeling materiaalrisico	Verhoogd materiaalrisico en/of verhoogde kans op vezelvrijgave
---------------------------------	--

Gebondenheid	Categorie 1: hechtgebonden in oorsprong
Asbestsoort (vezeltype)	Crocidoliet aanwezig
Asbestconcentratie	Laag (< 50%)
Afschermingsgraad van het gehele materiaal	Geheel of deels vrij aan de buitenlucht, maar geen contact met binnenlucht
Toestand van het materiaal	Matig beschadigd, matig verweerd

#	Type	Referentie	Resultaat
2.1	Puntmonster	5	Chrysotiel, Crocidoliet

Beschrijving	Dak bestaande uit golfplaten - garage
Omgeving	Buiten
Primaire drager	Schuin dak
Asbestmateriaal	Dak- en gevelbekleding - Golfplaat
Bindmiddel van asbestmateriaal	Cement
Gebondenheid op basis van bindmiddel	Hecht
Hoeveelheid (oppervlakte - aantal)	<ul style="list-style-type: none">• 75,00 m² - 1 stuk
Totale oppervlakte	75,00 m ²
Eenvoudig bereikbaar	Ja
Bevestigingswijze	<ul style="list-style-type: none">• Geklemd• Geschroefd
Identificatiemethode	Een monstername door de asbestdeskundige met laboanalyse door een asbestlabo.
Destructieve handeling voor identificatie	Nee
Opmerking	De hoeveelheid is een zo nauwkeurig mogelijke opmeting. Hieraan kunnen evenwel geen rechten worden ontleend.

Verwijderen

- Verwijder dit asbestmateriaal zo snel mogelijk. Volg de toestand goed op.
- Hemelwater dat afspoelt van asbestcement daken of gevels kan asbestdeeltjes bevatten. Gebruik het enkel voor gesloten circuits (bv. spoelen toiletten). Reinig na het vervangen van het dak of de gevel de dakgoten en regenwaterput of -ton om asbesthoudend sediment of slib te verwijderen

- Eenvoudige handelingen: mag via doe-het-zelf of door werknemer(s) met opleidingsattest eenvoudige handelingen
Deze toepassing kan door een aannemer die over een opleidingsattest eenvoudige handelingen beschikt of door een particulier (doe-het-zelf), verwijderd worden indien er geen verhoogd risico op vrijgave van asbestvezels (max. concentratie 0,01 vezels/cm³ - CODEX Art. VI.3-54) ontstaat en de toepassing voorafgaand wordt gefixeerd/bevochtigd; de individuele elementen zonder machinale werktuigen (boormachine, slijpschijf, hogedrukreiniger,...) en zonder breken of gooien een voor een losgemaakt worden; en ten slotte dubbel en luchtdicht verpakt weggevoerd worden naar een erkend afvalpunt (recyclagepark).

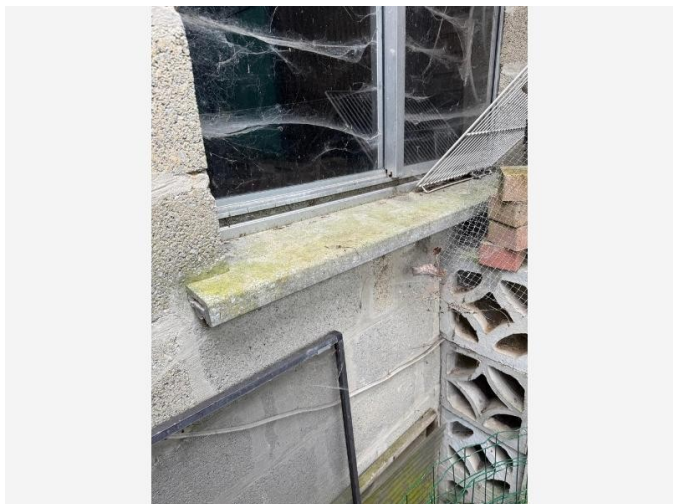
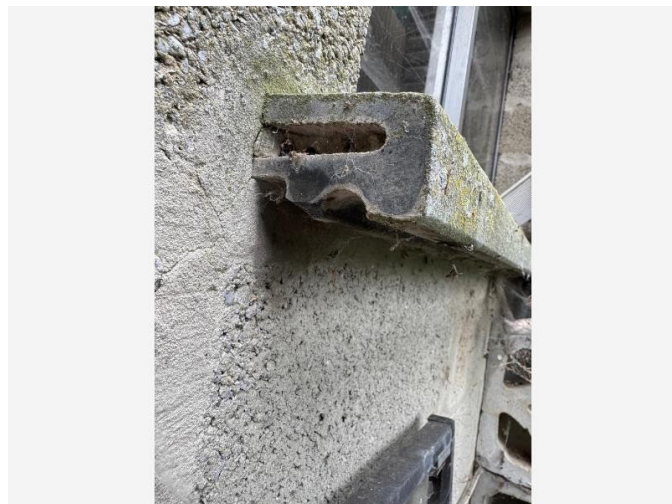
Het asbestmateriaal valt onder de mijlpaal van 2040.

Eindbeoordeling materiaalrisico	Laag materiaalrisico en/of verlaagde kans op vezelvrijgave
---------------------------------	--

Gebondenheid	Categorie 1: hechtgebonden in oorsprong
Asbestsoort (vezeltype)	Alleen chrysotiel aanwezig
Asbestconcentratie	Laag (< 50%)
Afschermingsgraad van het gehele materiaal	Geheel of deels vrij aan de buitenlucht, maar geen contact met binnenlucht
Toestand van het materiaal	Licht beschadigd, licht verweerd. Intacte calciumsilicaatplaat of materiaal met categorie 3-gebondenheid

#	Type	Referentie	Resultaat
3.1	Puntmonster	6	Chrysotiel

Beschrijving	Vensterbank (buiten) - garage
Omgeving	Buiten
Primaire drager	Wandopening verticaal (raam, deur, ...)
Asbestmateriaal	Plaat, paneel, tablet - Hol
Bindmiddel van asbestmateriaal	Cement
Gebondenheid op basis van bindmiddel	Hecht
Hoeveelheid (oppervlakte - dikte - aantal)	• 0,25 m ² - 5,00 cm - 1 stuk
Totaal volume	0,013 m ³
Eenvoudig bereikbaar	Ja
Bevestigingswijze	• Verlijmd, ingegoten, versmeerd
Identificatiemethode	Een monstername door de asbestdeskundige met laboanalyse door een asbestlabo.
Destructieve handeling voor identificatie	Nee
Opmerking	De hoeveelheid is een zo nauwkeurig mogelijke opmeting. Hieraan kunnen evenwel geen rechten worden ontleend.

Zorgvuldig beheren

- Zorg voor een veilig beheer. Vermijd het beschadigen van het asbestmateriaal. Controleer de toestand jaarlijks op wijzigingen.

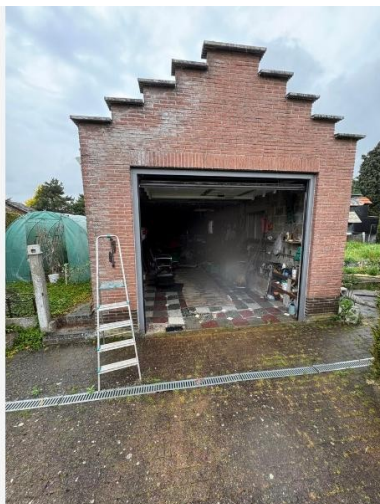
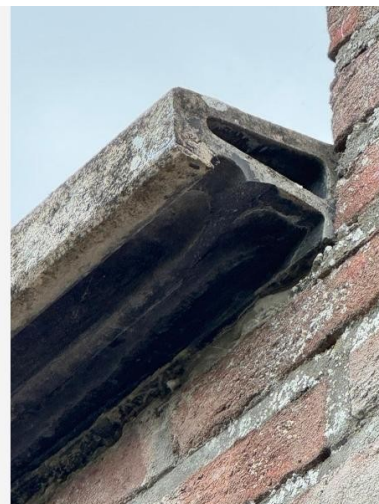
Het asbestmateriaal valt onder de mijlpaal van 2040.

Eindbeoordeling materiaalrisico	Laag materiaalrisico en/of verlaagde kans op vezelvrijgave
---------------------------------	--

Gebondenheid	Categorie 1: hechtgebonden in oorsprong
Asbestsoort (vezeltype)	Alleen chrysotiel aanwezig
Asbestconcentratie	Laag (< 50%)
Afschermingsgraad van het gehele materiaal	Geheel of deels vrij aan de buitenlucht, maar geen contact met binnenlucht
Toestand van het materiaal	Licht beschadigd, licht verweerd. Intacte calciumsilicaatplaat of materiaal met categorie 3-gebondenheid

#	Type	Referentie	Resultaat
4.1	Puntmonster	7	Chrysotiel

Beschrijving	Deksteen - garage
Omgeving	Buiten
Primaire drager	Wand vrijstaand (scheidingsmuur, ...)
Asbestmateriaal	Deksteen, muurkap - Hol
Bindmiddel van asbestmateriaal	Cement
Gebondenheid op basis van bindmiddel	Hecht
Hoeveelheid (oppervlakte - dikte - aantal)	• 2,00 m ² - 5,00 cm - 1 stuk
Totaal volume	0,10 m ³
Eenvoudig bereikbaar	Ja
Bevestigingswijze	• Verlijmd, ingegoten, versmeerd
Identificatiemethode	Een monstername door de asbestdeskundige met laboanalyse door een asbestlabo.
Destructieve handeling voor identificatie	Nee
Opmerking	De hoeveelheid is een zo nauwkeurig mogelijke opmeting. Hieraan kunnen evenwel geen rechten worden ontleend.

Zorgvuldig beheren

- Zorg voor een veilig beheer. Vermijd het beschadigen van het asbestmateriaal. Controleer de toestand jaarlijks op wijzigingen.

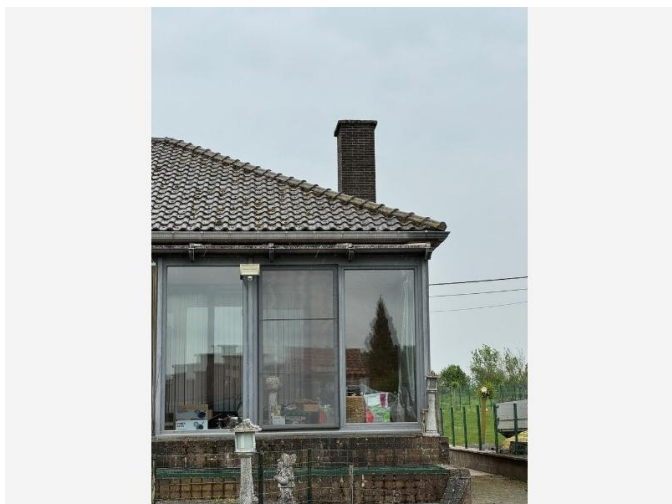
Situeringfoto

Tijdelijke beperking

Reden: Het te onderzoeken materiaal situeert zich hoger dan 3,50 m te rekenen vanaf een veilige ondergrond

Uitleg van de asbestdeskundige: De binnenkant van de schouw is niet waarneembaar. De schouw bevat binnenin mogelijk een asbestcement rookgaskanaal. Laat dit onderzoeken bij eventuele werken.

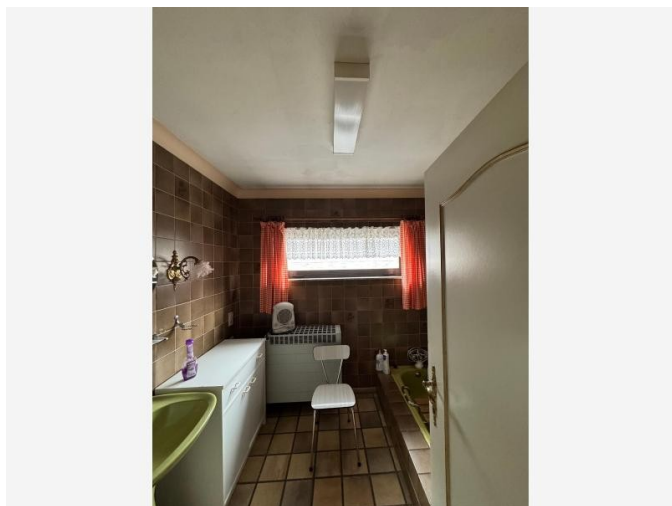
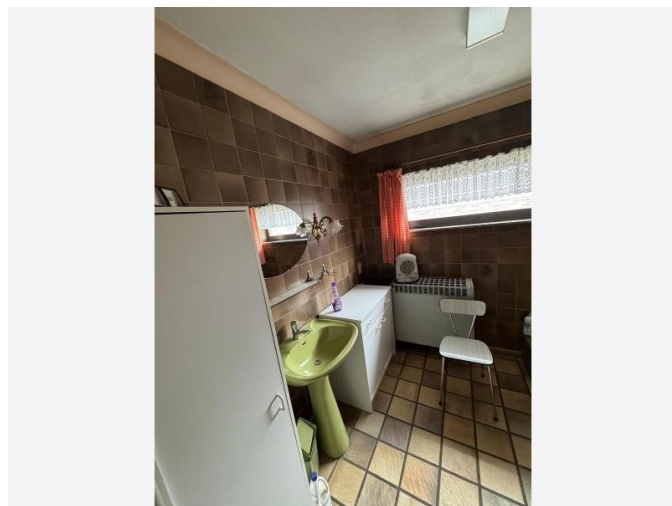
Informatie over een materiaal dat de asbestdeskundige niet kan waarnemen of vaststellen

Asbesthoudende lijm bij faience tegels werd gebruikt tot midden jaren 80. Er is geen data gekend van het plaatsen van de wandtegels. Mogelijk bevindt er zich asbestverdachte tegellijm achter de wandtegels. Dit was niet waarneembaar, er waren geen bestaande beschadigingen of openingen in de wandtegels. Bij verwijderen van de muurtegels een extra staalname laten uitvoeren ter controle.

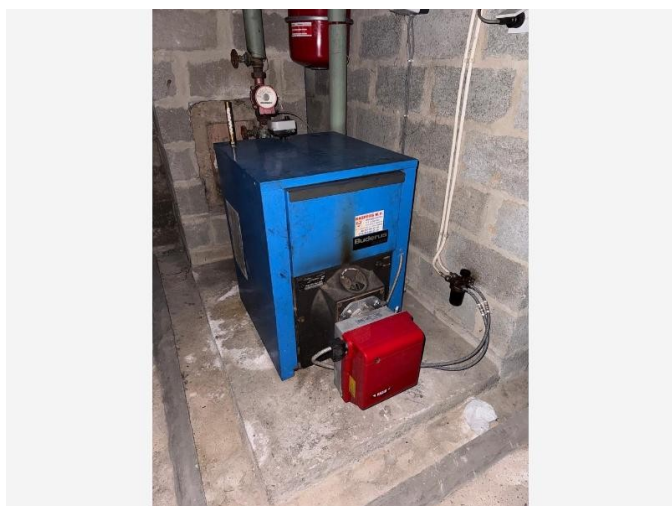
Beschrijving	Notitie	Terug te vinden op plannen
Fiche 17: CV-ketel (niet-waarneembare materialen)	De CV-ketel bevat mogelijk asbestverdachte dichtingen en/of isolerend materiaal die niet waarneembaar zijn.	Plan 1.1: Kelder
