# Asbestinventarisatetest

Hekberg 16, 3890 Gingelom

Attestnummer : 20260911-000087.000

Uitgegeven op : 11.09.2026

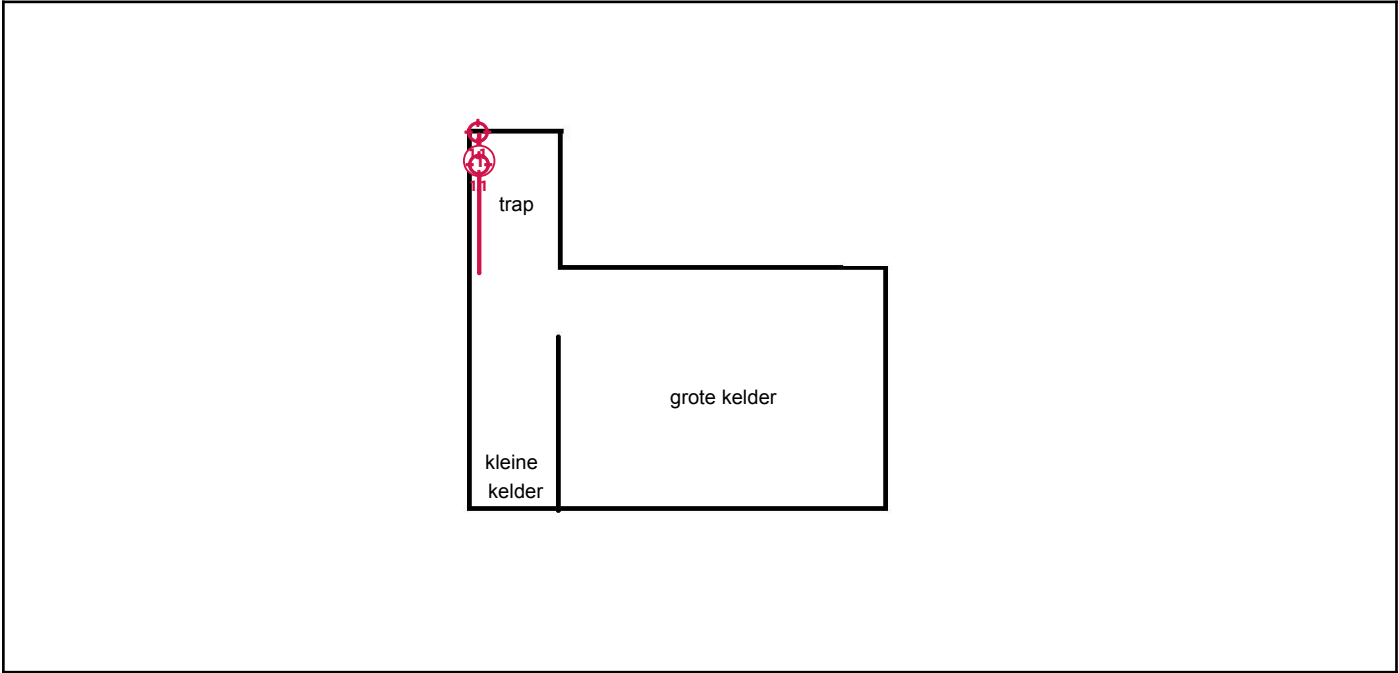
# Plan 1.4: kelder

| Beschrijving | Type | Actie |
|---|---|---|
| 1. Leidingisolatie | Asbestmateriaal | Dringend verwijderen |
| 1.1 Code: 3 | Mengmonster | - |

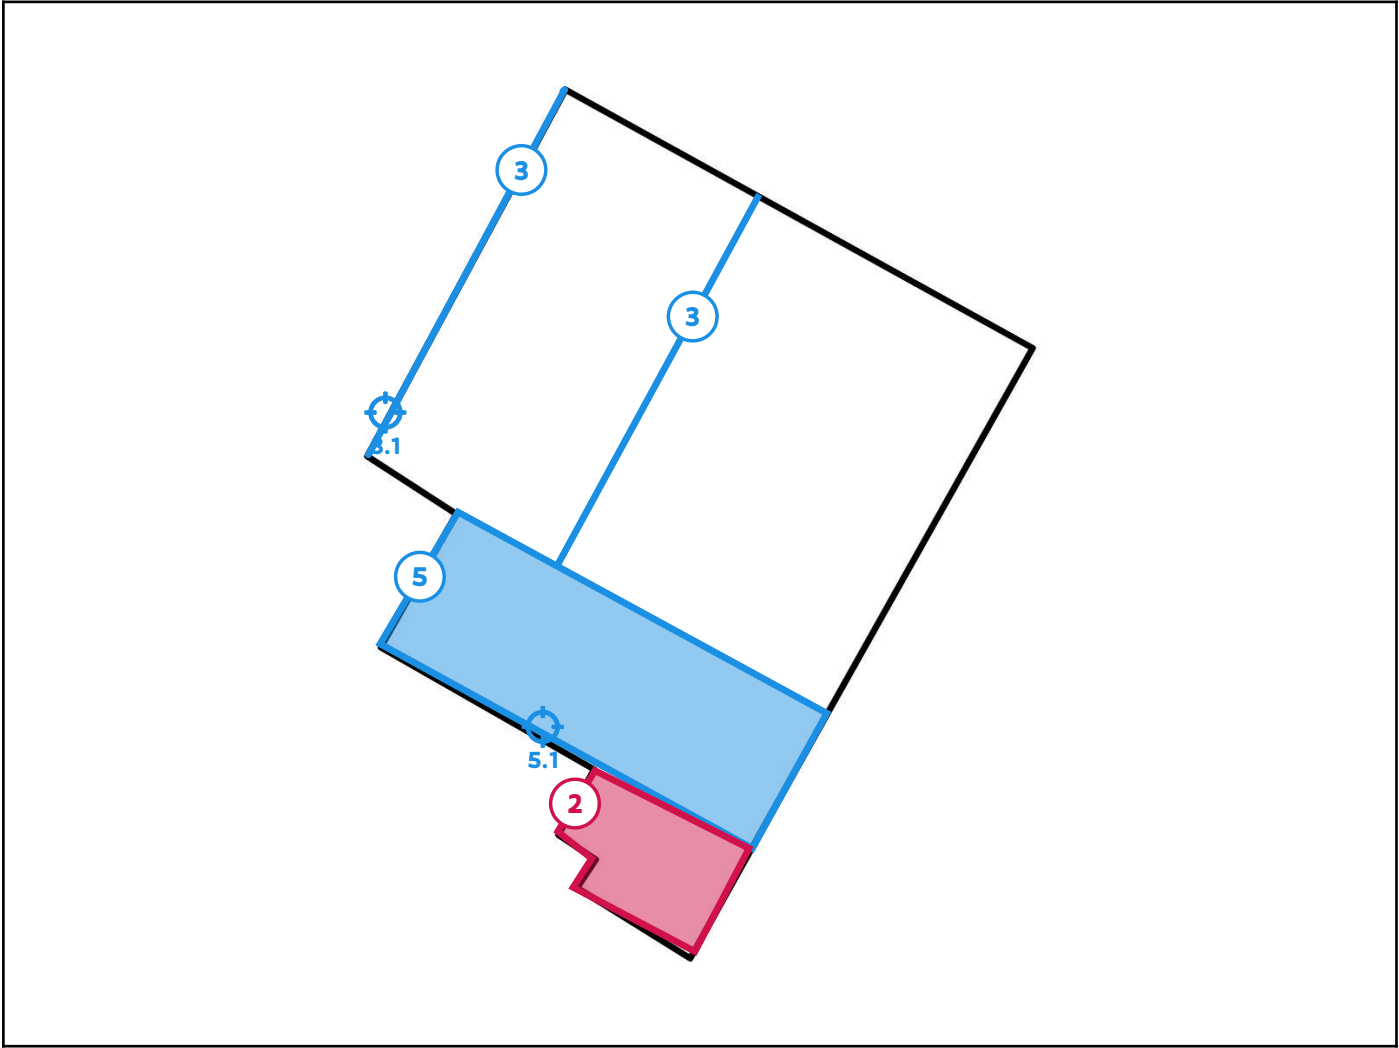
# Plan 1.5: bovenaanzicht-buiten

| Beschrijving | Type | Actie |
|---|---|---|
| 2. golfplaten | Asbestmateriaal | Dringend verwijderen |
| 3. leien | Geen asbest | - |
| 5. roofing | Geen asbest | - |

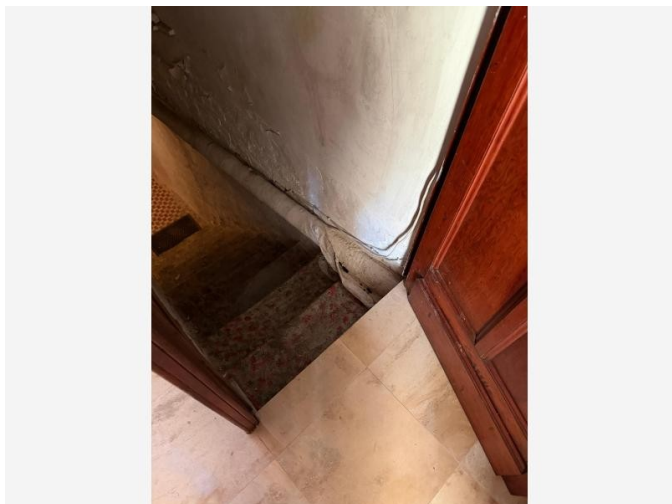
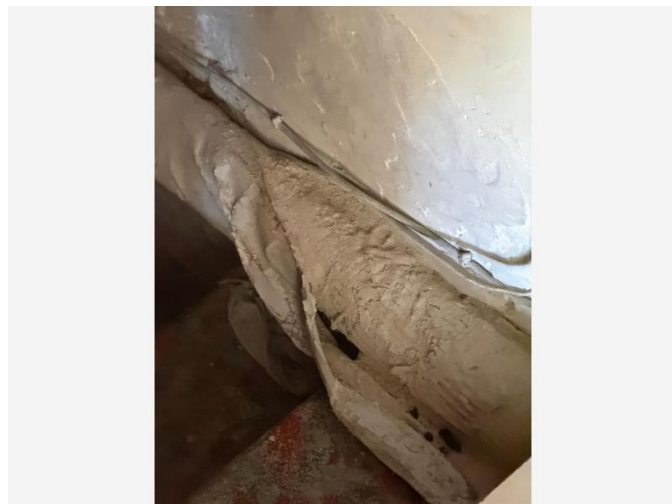
Overzichtsfoto

Detailfoto

| Eindbeoordeling materiaalarisico | Hoog materiaalarisico en/of hoge kans op vezelvrijgave |

| Gebondenheid | Categorie 2: niet-hechtgebonden met matrix |
| Asbestsoort (vezeltype) | Amfibool aanwezig, uitgezonderd crocidoliet |
| Asbestconcentratie | Hoog ( $\geq 50\%$ ) |
| Afschermingsgraad van het gehele materiaal | Geheel of deels vrij aan binnenluchtstromen |
| Toestand van het materiaal | Zwaar beschadigd, zwaar verweerd |

| # | Type | Referentie | Resultaat |
|---|---|---|---|
| 1.1 | Mengmonster | 3 | Amosiet |

| Beschrijving | Leidingisolatie |
| Asbestmateriaal | In-situ afwerkingslagen - Thermische isolatie |

**Dringend verwijderen**

- Zorg voor een veilig beheer. Vermijd het beschadigen van het asbestmateriaal. Controleer de toestand jaarlijks op wijzigingen.
- Sluit de ruimte luchtdicht af en vermijd het betreden van de ruimte.
- Scherm in afwachting van verwijdering het asbestmateriaal af van luchtstromingen en verstoring: bijvoorbeeld door het te verpakken, te fixeren, af te dekken, signalisatie - afbakening aan te brengen, ...
- Verwijder dit asbestmateriaal zo snel mogelijk. Volg de toestand goed op.

- Hermetische zone (erkend asbestverwijderaar)  
Verplicht

Werkzone volledig afsluiten als hermetische zone.

De zone in onderdruk brengen en onderdruk behouden.

Afzuiging via geschikte HEPA-filtratie.

De leidingisolatie gecontroleerd verwijderen.

Asbesthoudend materiaal zorgvuldig verpakken als asbestafval.

Na de verwijdering de zone grondig reinigen.

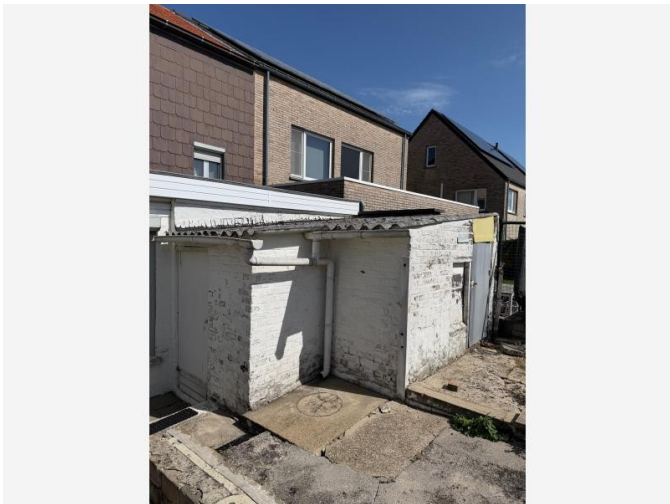
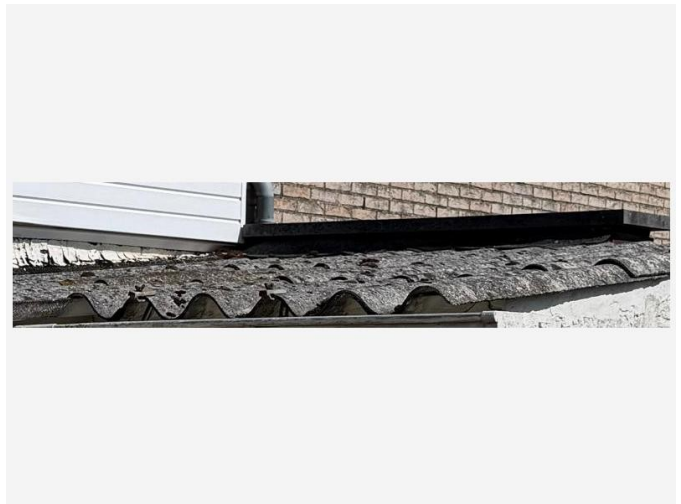
Overzichtsfoto

Detailfoto

| Eindbeoordeling materiaalrisico | Hoog materiaalrisico en/of hoge kans op vezelvrijgave |

| Gebondenheid | Categorie 1: hechtgebonden in oorsprong |
| Asbestsoort (vezeltype) | Crocidoliet aanwezig |
| Asbestconcentratie | Laag (< 50%) |
| Afschermingsgraad van het gehele materiaal | Geheel of deels vrij aan de buitenlucht, maar geen contact met binnenlucht |
| Toestand van het materiaal | Zwaar beschadigd, zwaar verweerd |

| Beschrijving | golfplaten |
| Asbestmateriaal | Dak- en gevelbekleding - Golfplaat |
| Identificatiemethode | <p>De asbestdeskundige beoordeelt het materiaal als asbestverdacht en dus asbesthoudend, en dit zonder monsternamen.</p> <p>Motivatie: De opdrachtgever weigert om het materiaal te laten bemonsteren.</p> |

**Dringend verwijderen**

- Zorg voor een veilig beheer. Vermijd het beschadigen van het asbestmateriaal. Controleer de toestand jaarlijks op wijzigingen.
- Voer bijkomende staalname(s) uit.

- Eenvoudige handelingen: mag via doe-het-zelf of door werknemer(s) met opleidingsattest eenvoudige handelingen  
Wegens kleine oppervlakte.
  1. Vermijd breken of beschadigen
    - o Golfplaten moeten volledig en onbeschadigd worden verwijderd.
    - o Niet zagen, slijpen, boren of breken.
    - o Bevestigingen voorzichtig losmaken.

- o De platen vooraf licht bevochtigen met een vernevelaar.
- o Geen hogedrukreiniger gebruiken.
- o Geen droge borstels of perslucht gebruiken.

- o Wegwerpoverall type 5/6.
- o P3-stoffiltermasker.
- o Handschoenen en veiligheidsschoenen.

- o Platen onmiddellijk verpakken in asbestfolie of asbestzakken.
- o Verpakking luchtdicht afsluiten en voorzien van de vereiste asbestmarkering.

- o Afvoeren naar een erkend recyclagepark of inzamelpunt volgens de lokale voorschriften.
- o Grote hoeveelheden vereisen vaak een container voor asbestafval.

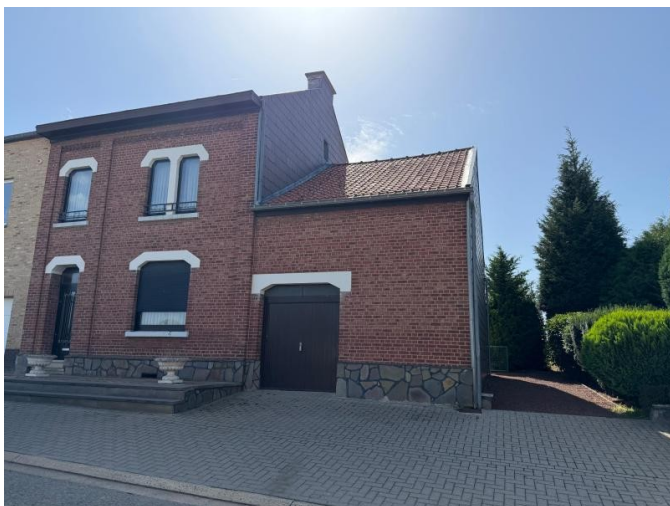
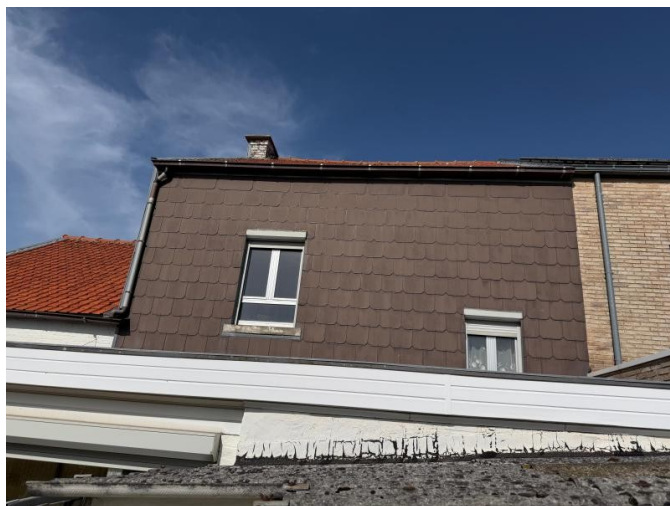
## Fiche 3: leien

Geen asbest

| # | Type | Referentie | Resultaat |
|---|---|---|---|
| 3.1 | Puntmonster | 5 | Geen asbest |

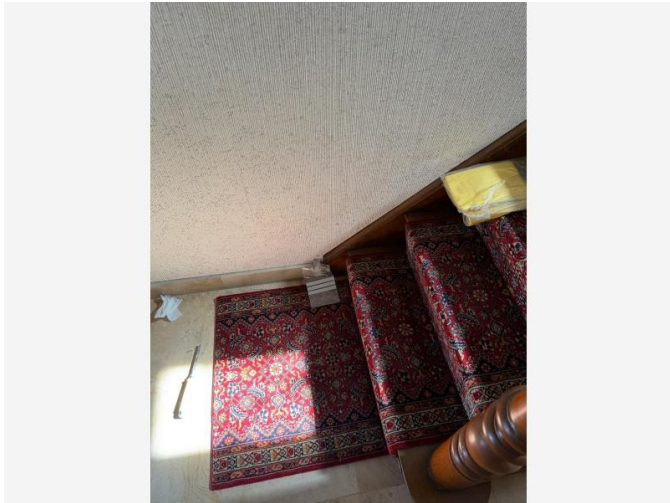
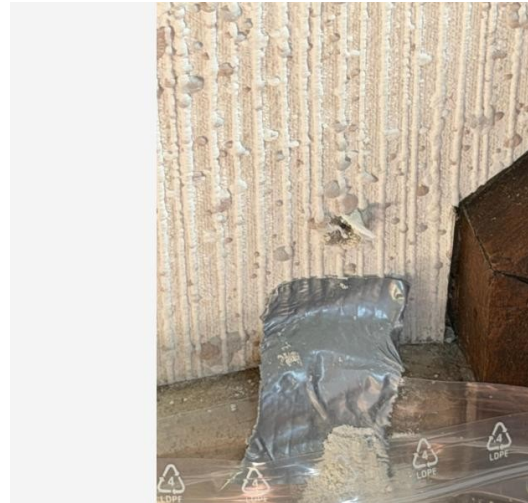
## Fiche 4: pleisterwerk muur

Geen asbest

| # | Type | Referentie | Resultaat |
|---|---|---|---|
| 4.1 | Mengmonster | 2 | Geen asbest |

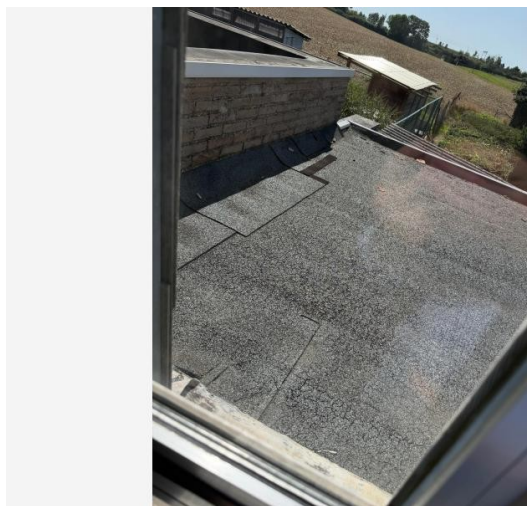
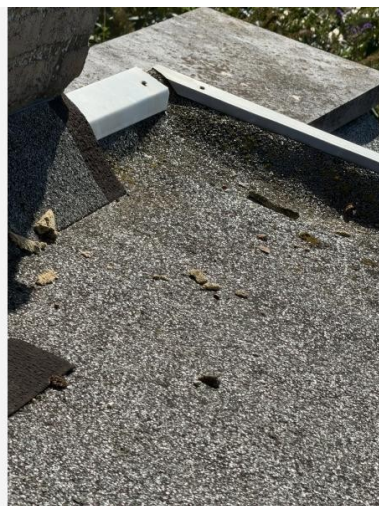
## Fiche 5: roofing

Geen asbest

| # | Type | Referentie | Resultaat |
|---|---|---|---|
| 5.1 | Puntmonster | 4 | Geen asbest |

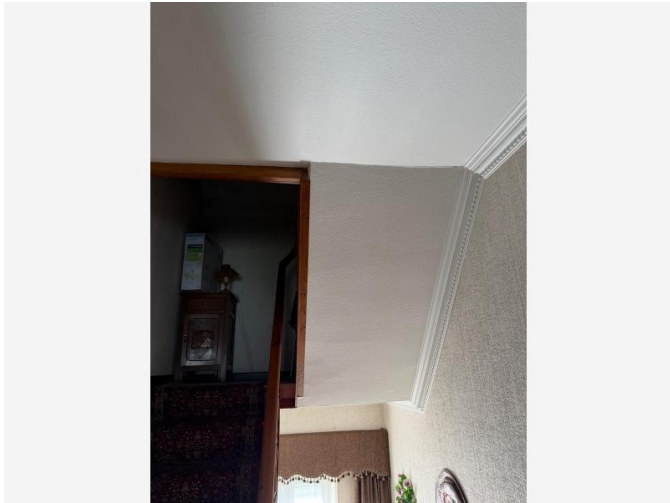
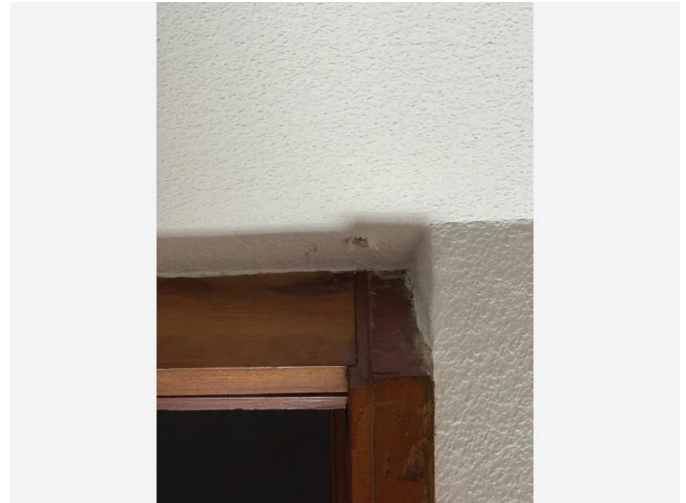
## Fiche 6: Pleisterwerk plafond

Geen asbest

| # | Type | Referentie | Resultaat |
|---|---|---|---|
| 6.1 | Mengmonster | 1 | Geen asbest |
