# Asbestinventarisatetest

Torenstraat 63, 3400 Landen

Attestnummer : 20251031-001054.000

Uitgegeven op : 31.10.2025

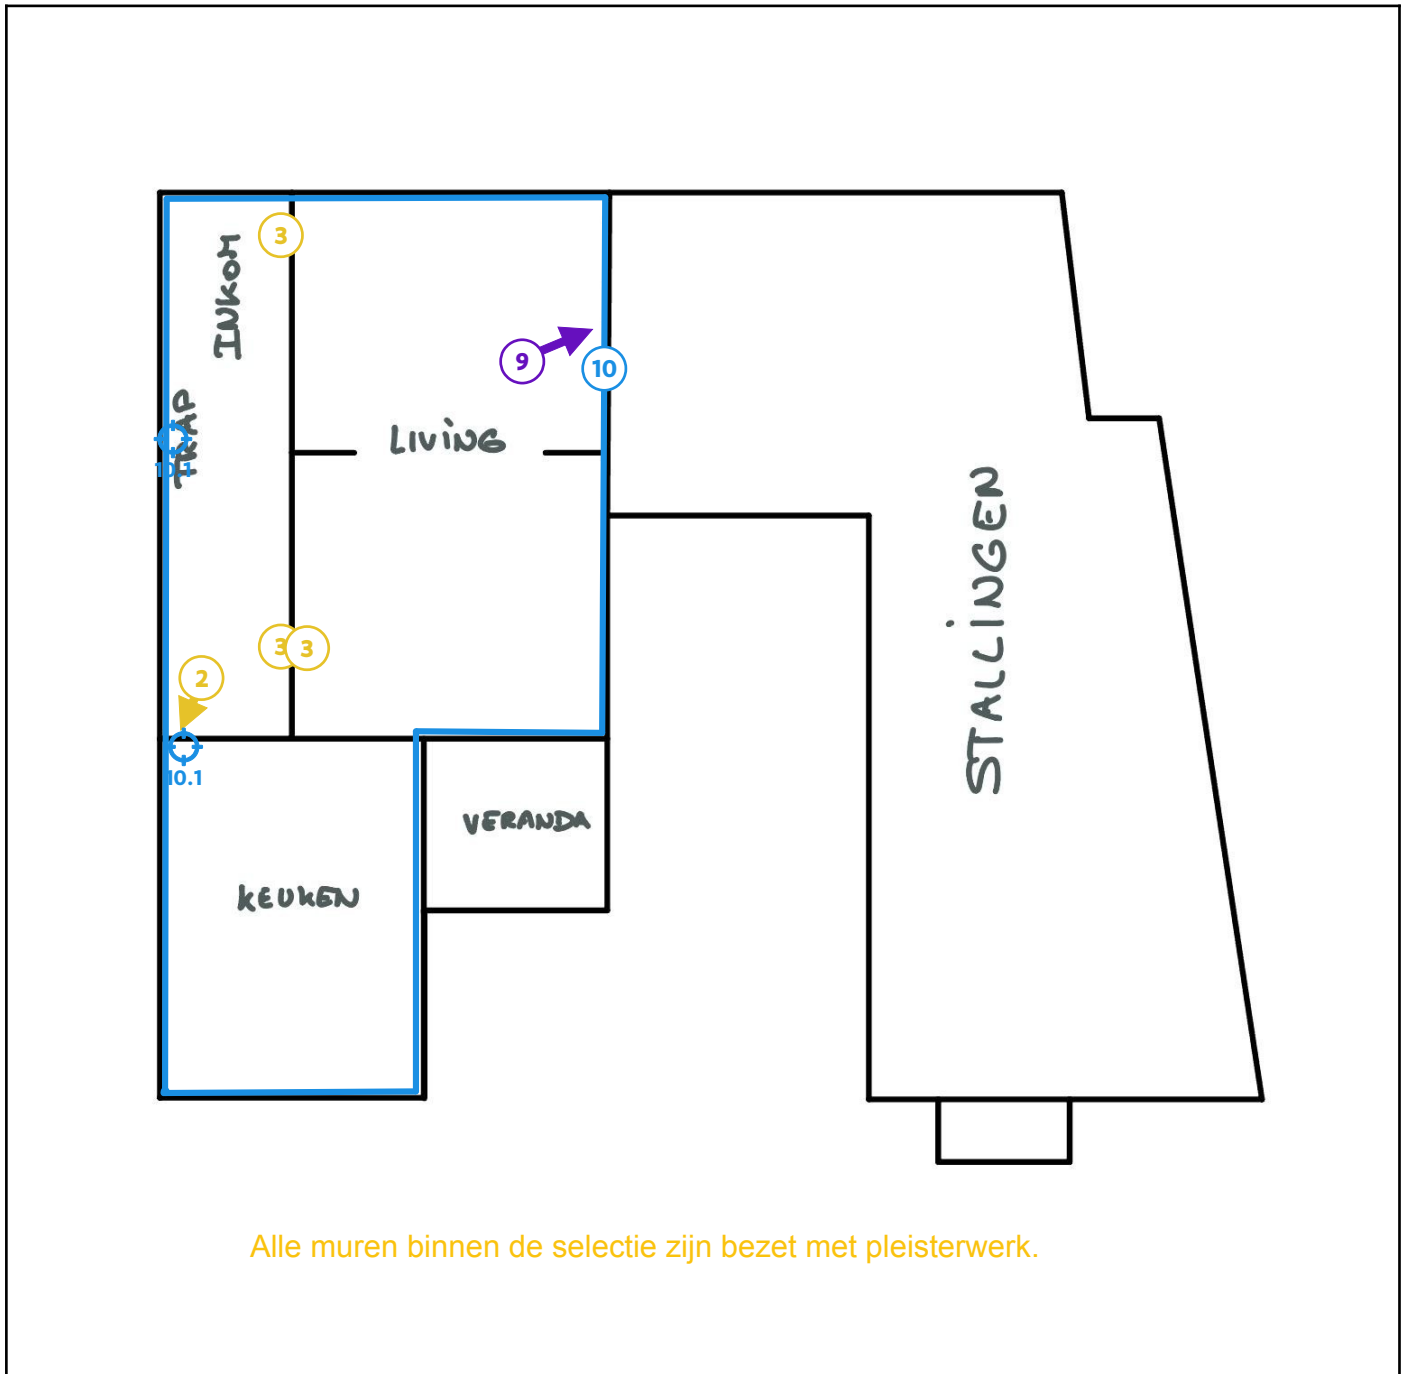
## Plan 1.2: Gv - wanden

Beschrijving	Type	Actie
2. Schakelbord elektrische installatie	Asbestmateriaal	Zorgvuldig beheren
3. Elektrische componenten uit bakeliet	Asbestmateriaal	Zorgvuldig beheren
9. Geen ruimteverwarming aanwezig	Advies	-

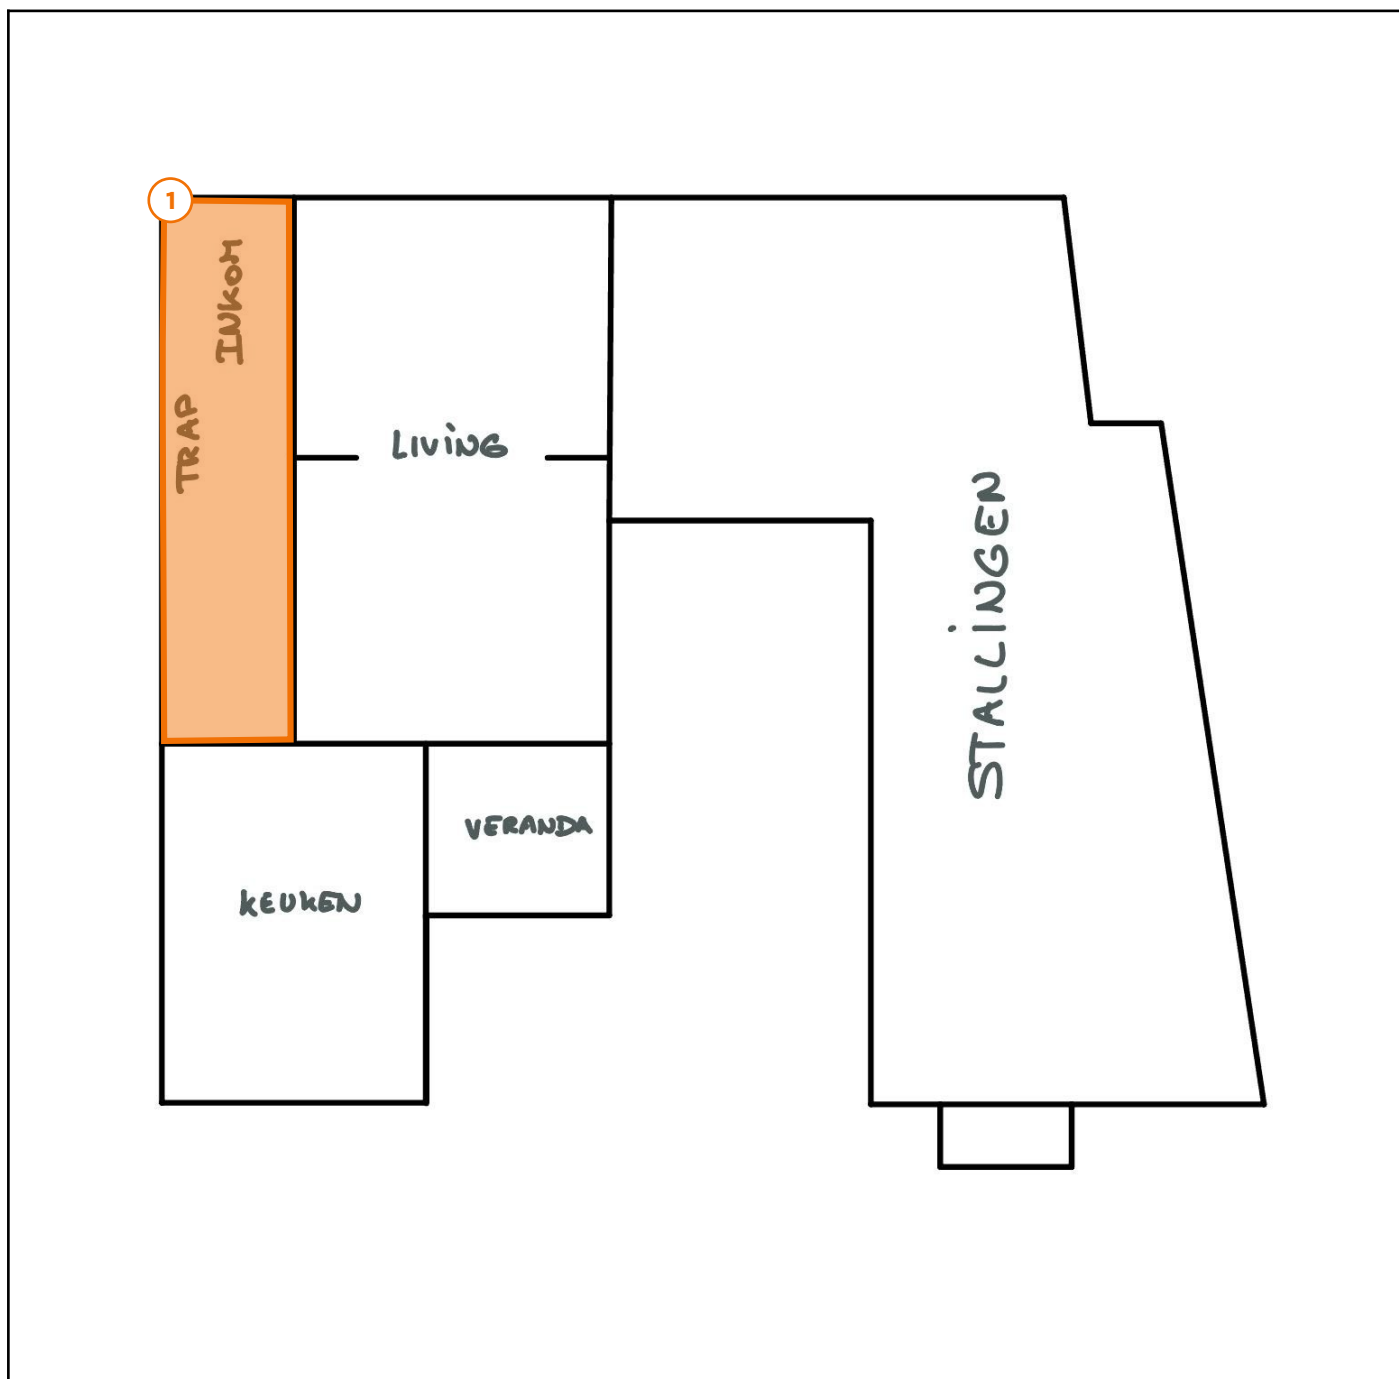
## Plan 1.4: Gv - vloer

Beschrijving	Type	Actie
1. Vloerbekleding	Asbestmateriaal	<a href="#">Verwijderen</a>

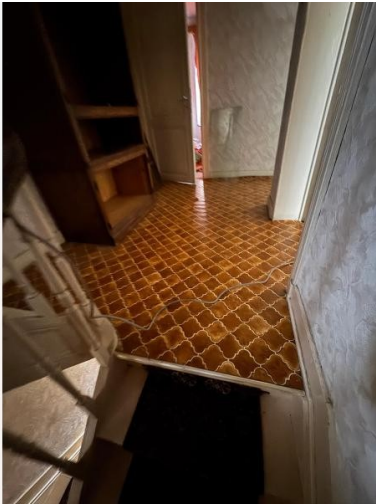
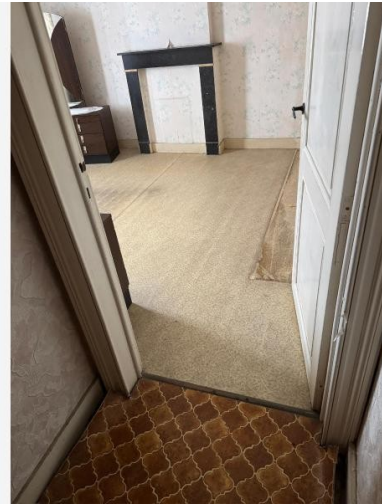
Het asbestmateriaal valt onder de mijlpaal van 2034.

Eindbeoordeling materiaalrisico	Verhoogd materiaalrisico en/of verhoogde kans op vezelvrijgave
---------------------------------	--

Gebondenheid	Categorie 2: niet-hechtgebonden met matrix
Asbestsoort (vezeltype)	Alleen chrysotiel
Asbestconcentratie	Hoog ( $\geq 50\%$ )
Afschermingsgraad van het gehele materiaal	Geheel of deels (ook) vrij aan de binnenlucht
Toestand van het materiaal	Licht beschadigd, licht verweerd. Intact calciumsilicaatmateriaal of categorie III 'gebondenheid'

<b>Beschrijving</b>	Vloerbekleding
<b>Omgeving</b>	Binnen
<b>Primaire drager</b>	Vloer
<b>Asbestmateriaal</b>	Prefab - afwerking - Vloerzeil
<b>Bindmiddel van asbestmateriaal</b>	Karton - papier - viltachtig
<b>Gebondenheid op basis van bindmiddel</b>	Niet-hechtgebonden
<b>Hoeveelheid (oppervlakte - aantal)</b>	<ul style="list-style-type: none"><li>• 50,00 m<sup>2</sup> - 1 stuk</li></ul>
<b>Totale oppervlakte</b>	50,00 m <sup>2</sup>
<b>Eenvoudig bereikbaar</b>	Ja
<b>Bevestigingswijze</b>	<ul style="list-style-type: none"><li>• Geklemd</li><li>• Verlijmd, ingegoten, versmeerd</li></ul>
<b>Identificatiemethode</b>	Vaststelling zonder monstername  Motivatie: Op vraag van de eigenaar-opdrachtgever werd geen monstername uitgevoerd
<b>Destructieve handeling voor identificatie</b>	Nee

- Verwijder dit asbestmateriaal zo snel mogelijk. Volg de toestand goed op.
- Voer bijkomende staalname(s) uit.

- Hermetische zone (erkend asbestverwijderaar)  
Deze toepassing mag niet door doe-het-zelf verwijderd worden! Ook niet als de vloerbekleding los ligt.  
De kartonnen onderlaag zal scheuren bij het verwijderen en er komen asbestvezels vrij in de ruimte.  
De toepassing moet verwijderd worden door een erkend asbestverwijderaar in hermetische zone.  
Enkel een erkend asbestverwijderaar kan deze toepassing op een veilige manier verwijderen.  
Draag de nodige PBM's tijdens de verwijdering.

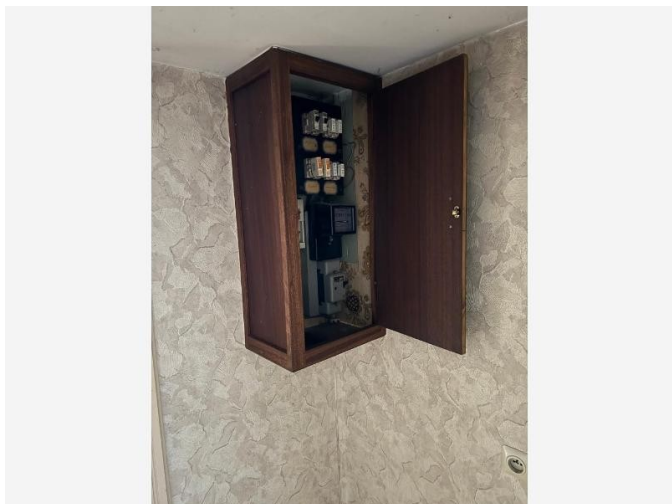
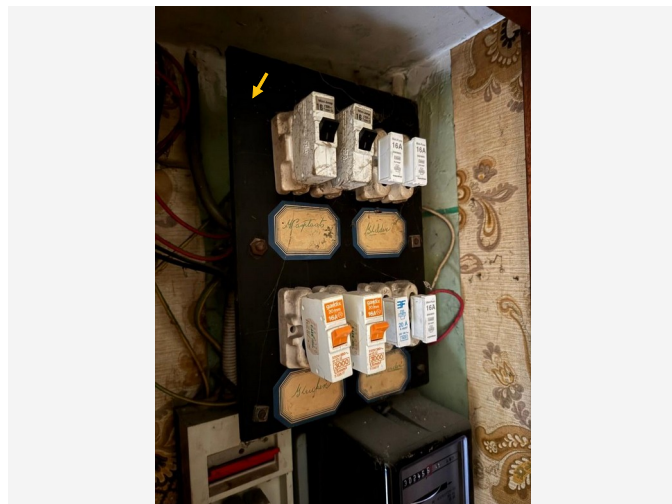
Het asbestmateriaal valt onder de mijlpaal van 2040.

Eindbeoordeling materiaalrisico	Laag materiaalrisico en/of verlaagde kans op vezelvrijgave
---------------------------------	--

Gebondenheid	Categorie 1: hechtgebonden in oorsprong
Asbestsoort (vezeltype)	Crocidoliet aanwezig
Asbestconcentratie	Laag (< 50%)
Afschermingsgraad van het gehele materiaal	Geheel of deels (ook) vrij aan de binnenlucht
Toestand van het materiaal	Onbeschadigd, niet verweerd

Beschrijving	Schakelbord elektrische installatie
Omgeving	Binnen
Primaire drager	Communicatie en elektrische infrastructuur en uitrusting
Asbestmateriaal	Plaat, paneel, tablet - Generiek
Bindmiddel van asbestmateriaal	Cement
Gebondenheid op basis van bindmiddel	Hecht
Hoeveelheid (oppervlakte - dikte - aantal)	• 1,00 m <sup>2</sup> - 0,50 cm - 1 stuk
Totaal volume	0,005 m <sup>3</sup>
Eenvoudig bereikbaar	Ja
Bevestigingswijze	• Geschroefd
Identificatiemethode	Vaststelling zonder monstername
Destructieve handeling voor identificatie	Nee

- Zorg voor een veilig beheer. Vermijd het beschadigen van het asbestmateriaal. Controleer de toestand jaarlijks op wijzigingen.
- Voer bijkomende staalname(s) uit.

- Eenvoudige handelingen: mag via doe-het-zelf of door werknemer(s) met opleidingsattest eenvoudige handelingen  
De toepassing is intact en kan zonder beschadiging worden losgeschroefd. Fixeer of bevochtig het materiaal voor aanvang van de verwijdering om stofvorming en vezelverspreiding te beperken. Gebruik geen sneldraaiend gereedschap, aangezien dit schade kan veroorzaken en het risico op vezelverspreiding verhoogt.

Houd er rekening mee dat deze toepassingen vaak onder elektrische spanning staan. Het is daarom sterk aanbevolen een erkend elektricien te raadplegen alvorens over te gaan tot demontage of verwijdering. Het werken aan of verwijderen van dergelijke toepassingen vereist specifieke technische kennis en vakbekwaamheid.

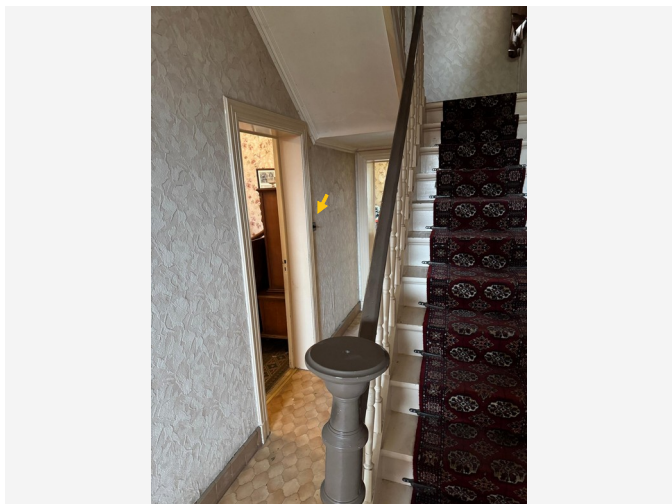
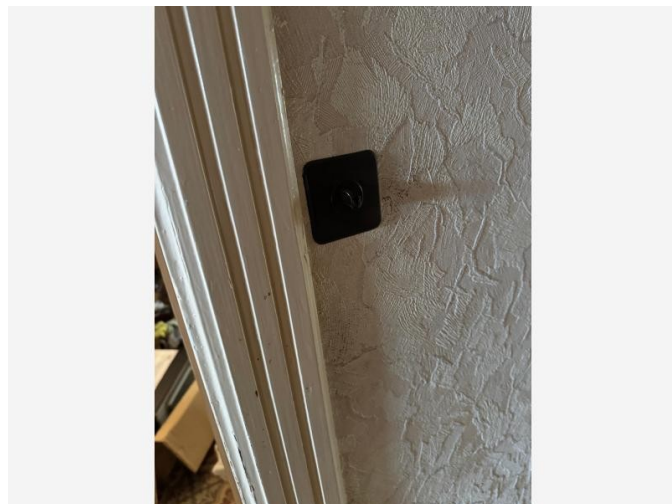
Het asbestmateriaal valt onder de mijlpaal van 2040.

Eindbeoordeling materiaalrisico	Laag materiaalrisico en/of verlaagde kans op vezelvrijgave
---------------------------------	--

Gebondenheid	Categorie 1: hechtgebonden in oorsprong
Asbestsoort (vezeltype)	Crocidoliet aanwezig
Asbestconcentratie	Laag (< 50%)
Afschermingsgraad van het gehele materiaal	Geheel of deels (ook) vrij aan de binnenlucht
Toestand van het materiaal	Onbeschadigd, niet verweerd

Beschrijving	Elektrische componenten uit bakeliet
Omgeving	Binnen
Primaire drager	Communicatie en elektrische infrastructuur en uitrusting
Asbestmateriaal	Plaat, paneel, tablet - Type Bakeliet
Bindmiddel van asbestmateriaal	Kunststof of -hars
Gebondenheid op basis van bindmiddel	Hecht
Hoeveelheid (oppervlakte - dikte - aantal)	<ul style="list-style-type: none"><li>• 1,00 m<sup>2</sup> - 1,00 cm - 1 stuk</li></ul>
Totaal volume	0,01 m <sup>3</sup>
Eenvoudig bereikbaar	Ja
Bevestigingswijze	<ul style="list-style-type: none"><li>• Geschroefd</li></ul>
Identificatiemethode	Vaststelling zonder monstername
Destructieve handeling voor identificatie	Nee
Opmerking	Lichtschakelaars, stopcontacten, contactdozen.  Er bestaat een mogelijkheid dat zich achter kasten of zones met materiaalopslag nog bakelietcomponenten bevinden. Deze zones waren tijdens de inspectie niet volledig toegankelijk, waardoor een volledige controle niet kon worden uitgevoerd.

- Zorg voor een veilig beheer. Vermijd het beschadigen van het asbestmateriaal. Controleer de toestand jaarlijks op wijzigingen.
- Voer bijkomende staalname(s) uit.

- Eenvoudige handelingen: mag via doe-het-zelf of door werknemer(s) met opleidingsattest eenvoudige handelingen  
De toepassing is intact en kan zonder beschadiging worden losgeschroefd. Fixeer of bevochtig het materiaal voor aanvang van de verwijdering om stofvorming en vezelverspreiding te beperken. Gebruik geen sneldraaiend gereedschap, aangezien dit schade kan veroorzaken en het risico op vezelverspreiding verhoogt.

Houd er rekening mee dat deze toepassingen vaak onder elektrische spanning staan. Het is daarom sterk aanbevolen een erkend elektricien te raadplegen alvorens over te gaan tot demontage of verwijdering. Het werken aan of verwijderen van dergelijke toepassingen vereist specifieke technische kennis en vakbekwaamheid.

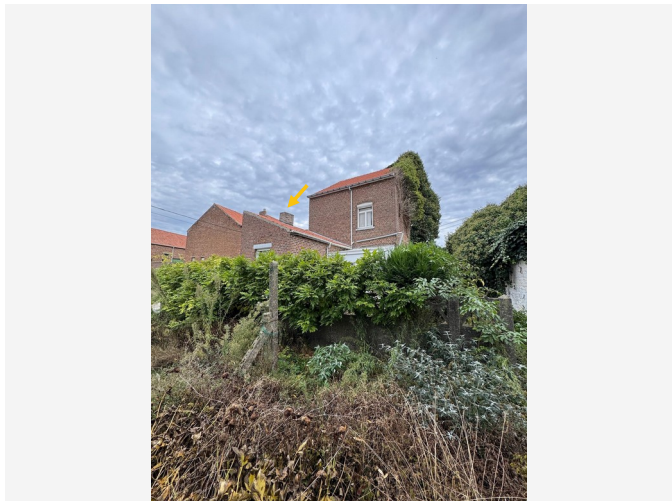
## Fiche 4: Geen inspectie mogelijk van de binnenzijde van de schouw

**Reden:** Het te onderzoeken materiaal situeert zich hoger dan 3,50 m te rekenen vanaf een veilige ondergrond

**Uitleg van de asbestdeskundige:** De binnenzijde van de schouw kon niet worden geïnspecteerd

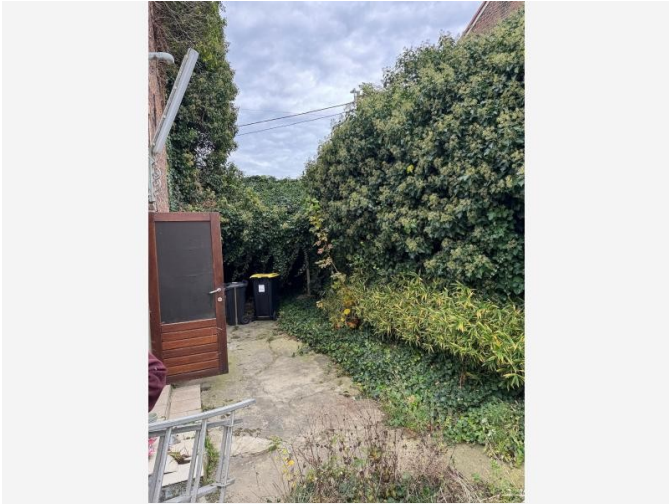
# Fiche 5: Overwoekerende vegetatie, onderzoek onmogelijk

**Reden:** Overwoekerende vegetatie

**Uitleg van de asbestdeskundige:** De vegetatie is zo sterk overwoekerd dat een deel van het inspectiegebied niet toegankelijk is. Als deskundige kunnen wij dan ook geen volledig oordeel vellen over deze onderdelen van het inspectiegebied. Verder onderzoek is noodzakelijk zodra de vegetatie is geruimd. Conform ons inspectieprotocol inspecteren wij geen delen die niet veilig zijn of volledig overwoekerd zijn. De gebieden of ruimtes die we niet hebben kunnen onderzoeken, zijn aangeduid als een beperking.

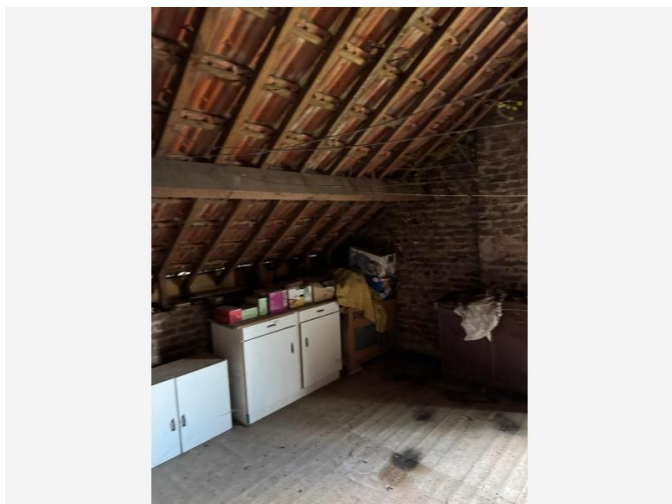
Er is geen asbesthoudende onderdak in de woning. De pannen zijn vanop de zolder zichtbaar.

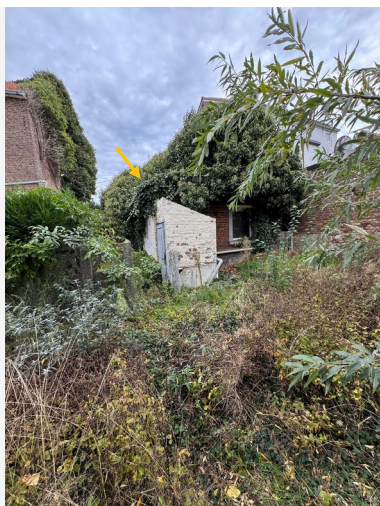
Het dak is afgewerkt met metalen platen

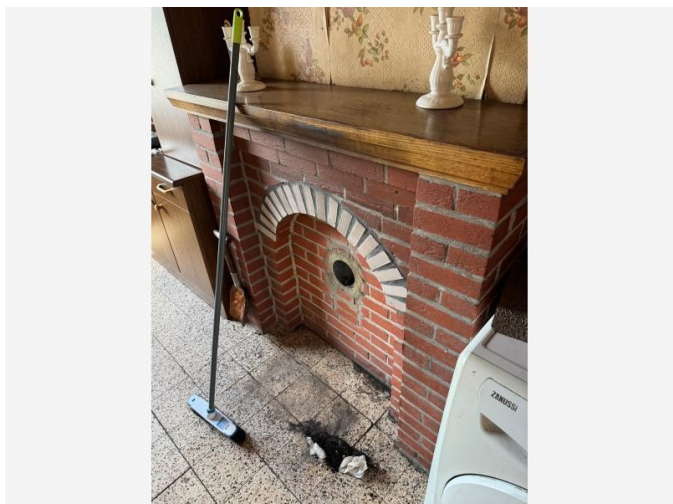
In de woning is er geen ruimteverwarming.

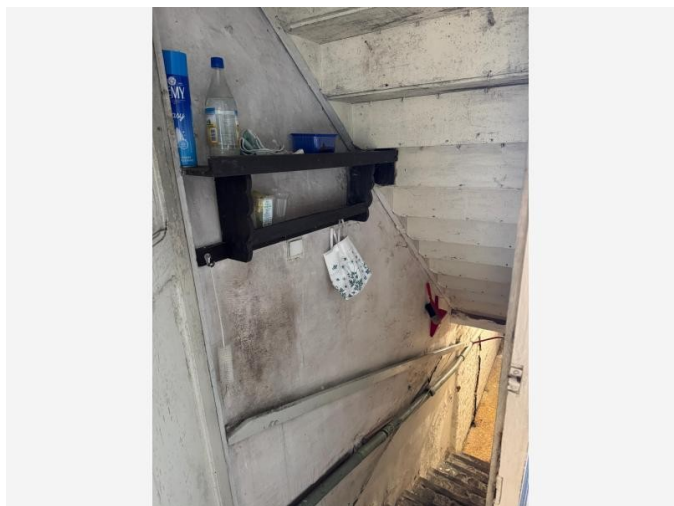
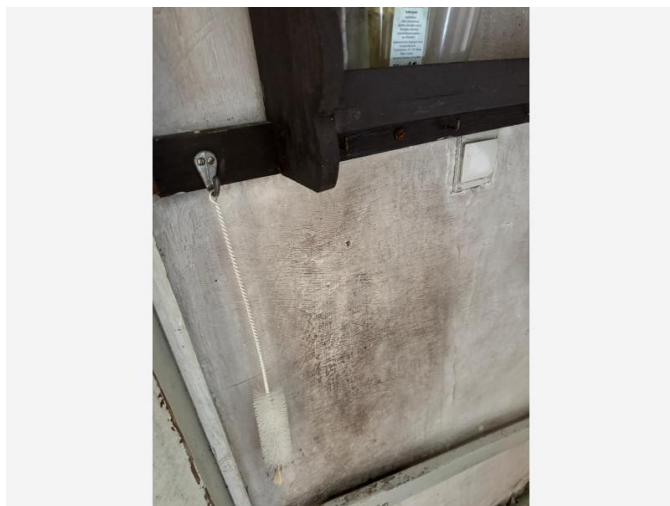
Geen asbest

#	Type	Referentie	Resultaat
10.1	Mengmonster	1	Geen asbest

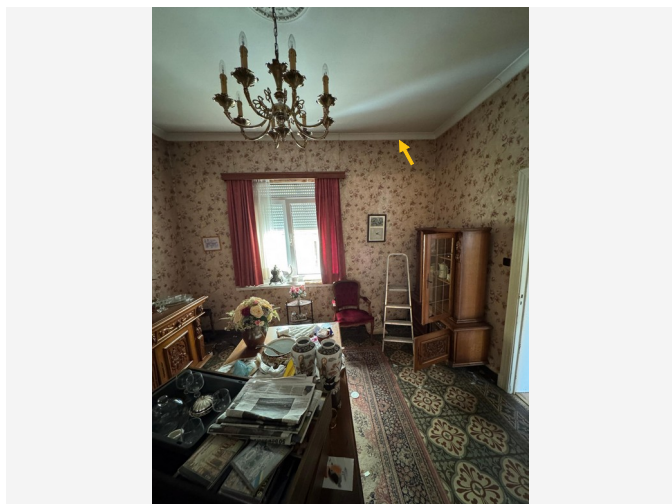
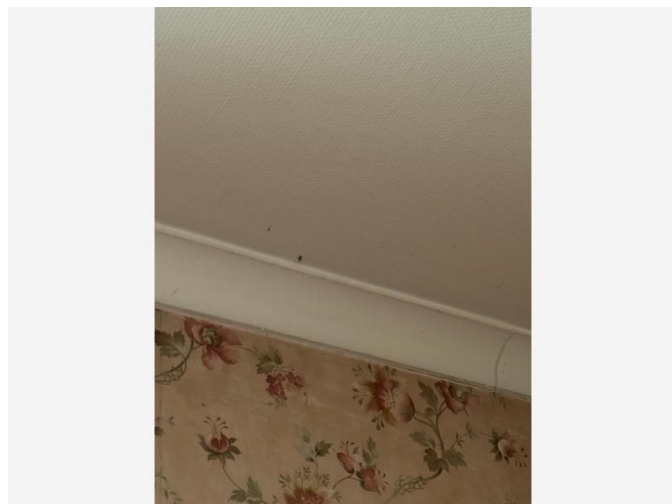
# Fiche 11: Pleisterwerk plafond

Geen asbest

#	Type	Referentie	Resultaat
11.1	Mengmonster	2	Geen asbest
