Asbestinventarisatetest

Langstraat 22, 3890 Gingelom

Attestnummer : 20230207-000426.000

Uitgegeven op : 07.02.2023

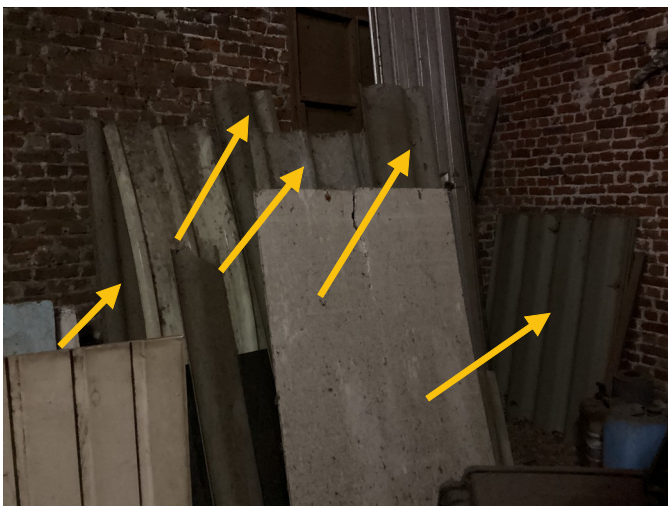
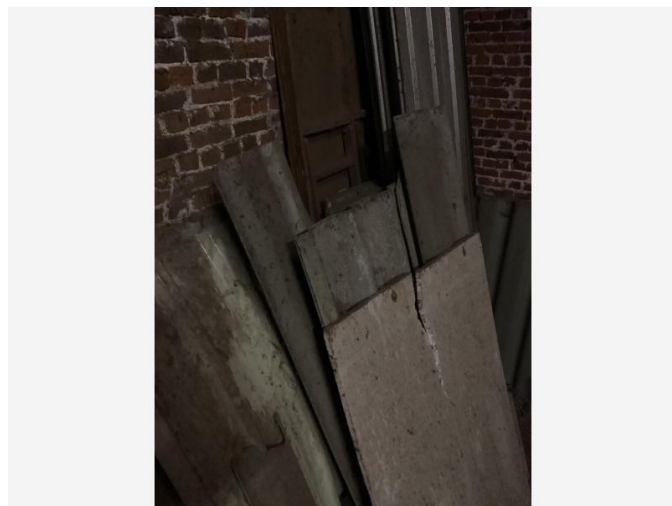
Dringend verwijderen

Beschrijving	Losstaande platen loods
Type afvalstof	Betreft stock-voorraad of gedemonteerde asbestmaterialen
Aanwezige resten	Golfplaten
Omgeving	Binnen
Primaire drager	Binnenwand
Asbestmaterialen	<ul style="list-style-type: none">Dak- en gevelbekleding - Golfplaat
Bindmiddel van asbestmateriaal	Cement
Gebondenheid op basis van bindmiddel	Hecht
Hoeveelheid (gewicht - aantal)	<ul style="list-style-type: none">500,00 kg - 1 stuk
Totaal gewicht	500,00 kg
Eenvoudig bereikbaar	Ja
Identificatiemethode	Vaststelling zonder monsternamen

- Verwijder het asbestafval.

- Eenvoudige handelingen: mag via doe-het-zelf of door werknemer(s) met opleidingsattest eenvoudige handelingen
De platen staan los en kunnen op zijn geheel afgevoerd worden

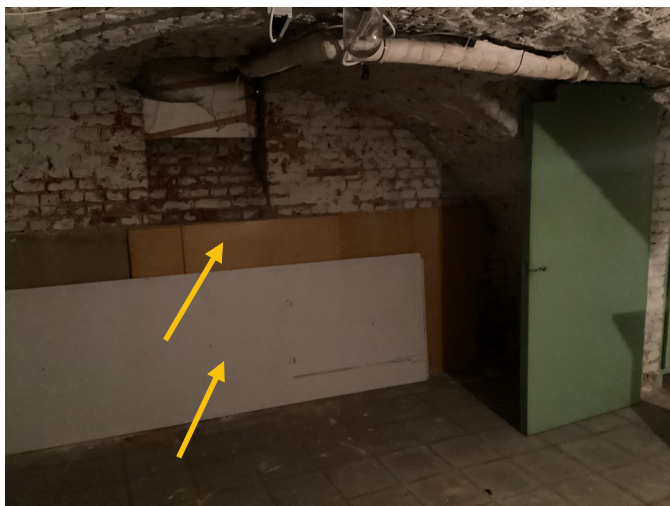
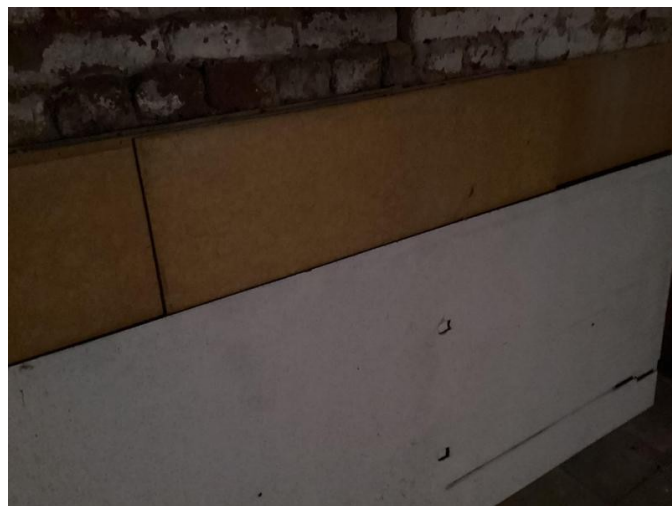
Dringend verwijderen

Beschrijving	Platen kelder
Type afvalstof	Betreft stock-voorraad of gedemonteerde asbestmaterialen
Aanwezige resten	Glasbak platen
Omgeving	Binnen
Primaire drager	Binnenwand
Asbestmaterialen	<ul style="list-style-type: none">• Plaat, paneel, tablet - Geëmailleerd, type Glasal
Bindmiddel van asbestmateriaal	Cement
Gebondenheid op basis van bindmiddel	Hecht
Hoeveelheid (gewicht - aantal)	<ul style="list-style-type: none">• 15,00 kg - 1 stuk
Totaal gewicht	15,00 kg
Eenvoudig bereikbaar	Ja
Identificatiemethode	Vaststelling zonder monstername

- Verwijder het asbestafval.

- Eenvoudige handelingen: mag via doe-het-zelf of door werknemer(s) met opleidingsattest eenvoudige handelingen
De platen staan los en kunnen weggedragen worden

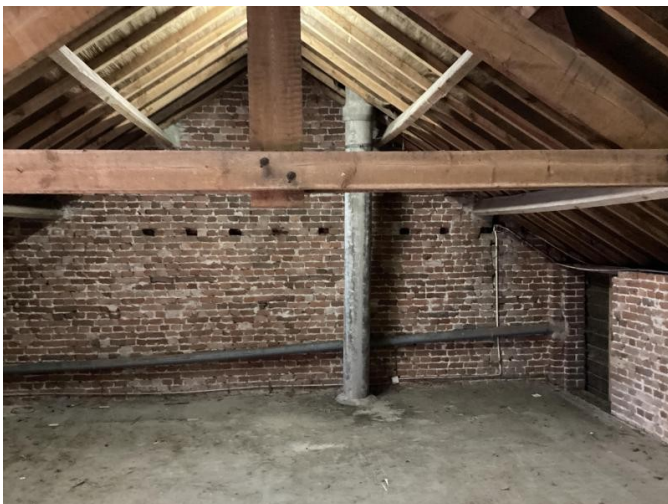
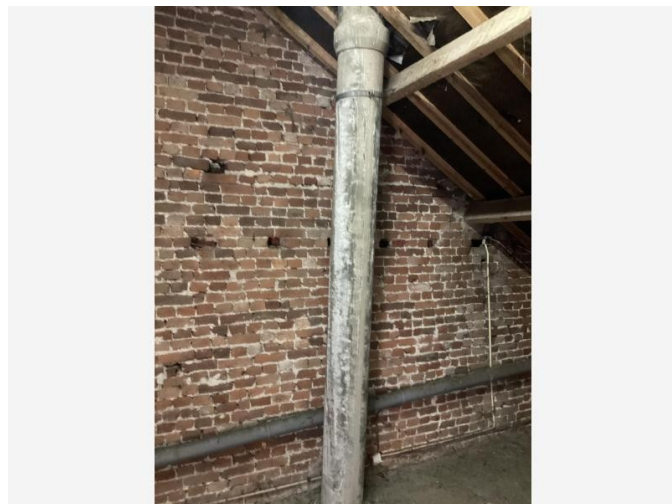
Het asbestmateriaal valt onder de mijlpaal van 2040.

Verwijderen

Eindbeoordeling materiaalrisico	Verhoogd materiaalrisico en/of verhoogde kans op vezelvrijgave
---------------------------------	--

Gebondenheid	Categorie 1: hechtgebonden in oorsprong
Asbestsoort (vezeltype)	Crocidoliet aanwezig
Asbestconcentratie	Laag (< 50%)
Afschermingsgraad van het gehele materiaal	Geheel of deels (ook) vrij aan de binnenlucht
Toestand van het materiaal	Licht beschadigd, licht verweerd. Intact materiaal type Pical – asbestboard of categorie III 'gebondenheid'

Beschrijving	Buis
Omgeving	Binnen
Primaire drager	HVAC infrastructuur en uitrusting
Asbestmateriaal	Rookgaskanaal
Bindmiddel van asbestmateriaal	Cement
Gebondenheid op basis van bindmiddel	Hecht
Hoeveelheid (lengte - omtrek - dikte - aantal)	<ul style="list-style-type: none">• 3,50 m - 1,00 cm - 0,50 cm - 1 stuk
Totaal volume	< 0,001 m ³
Eenvoudig bereikbaar	Ja
Bevestigingswijze	<ul style="list-style-type: none">• Verlijmd, ingegoten, versmeerd

- Zorg voor een veilig beheer. Vermijd het beschadigen van het asbestmateriaal. Controleer de toestand jaarlijks op wijzigingen.
- Zorg voor een veilig beheer en verwijder dit asbestmateriaal wanneer het bij werken eenvoudig bereikbaar wordt. Controleer de toestand jaarlijks op wijzigingen.

- Eenvoudige handelingen: mag via doe-het-zelf of door werknemer(s) met opleidingsattest eenvoudige handelingen
De buis kan op zijn geheel verwijderd worden

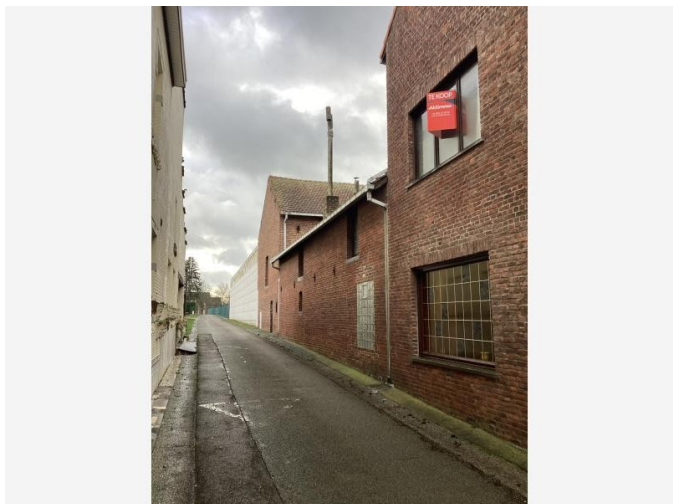
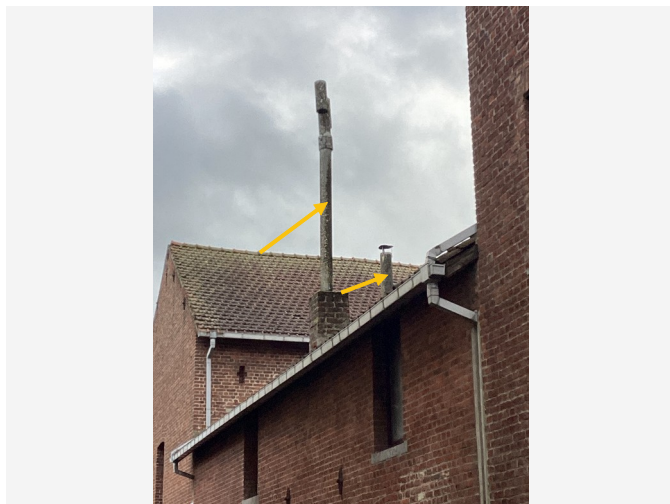
Het asbestmateriaal valt onder de mijlpaal van 2034.

Verwijderen

Eindbeoordeling materiaalrisico	Verhoogd materiaalrisico en/of verhoogde kans op vezelvrijgave
---------------------------------	--

Gebondenheid	Categorie 1: hechtgebonden in oorsprong
Asbestsoort (vezeltype)	Crocidoliet aanwezig
Asbestconcentratie	Laag (< 50%)
Afschermingsgraad van het gehele materiaal	Geheel of deels vrij aan de buitenlucht
Toestand van het materiaal	Matig beschadigd, matig verweerd

Beschrijving	Schouw
Omgeving	Buiten
Primaire drager	Schuin dak
Asbestmateriaal	Rookgaskanaal
Bindmiddel van asbestmateriaal	Cement
Gebondenheid op basis van bindmiddel	Hecht
Hoeveelheid (lengte - omtrek - dikte - aantal)	• 2,00 m - 35,00 cm - 0,50 cm - 2 stuks
Totaal volume	0,007 m ³

- Zorg voor een veilig beheer. Vermijd het beschadigen van het asbestmateriaal. Controleer de toestand jaarlijks op wijzigingen.
- Zorg voor een veilig beheer en verwijder dit asbestmateriaal wanneer het bij werken eenvoudig bereikbaar wordt. Controleer de toestand jaarlijks op wijzigingen.
- Hemelwater dat afspoelt van asbestcement daken of gevels kan asbestdeeltjes bevatten. Gebruik het enkel voor gesloten circuits (bv. spoelen toiletten). Reinig na het vervangen van het dak of de gevel de dakgoten en regenwaterput of -ton om asbesthoudend sediment of slib te verwijderen

- Eenvoudige handelingen: mag via doe-het-zelf of door werknemer(s) met opleidingsattest eenvoudige handelingen
De schouw kan op zijn geheel verwijderd worden

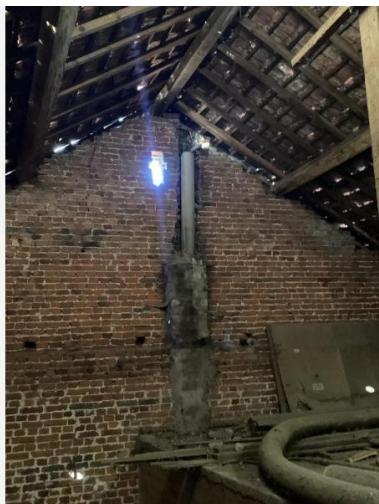
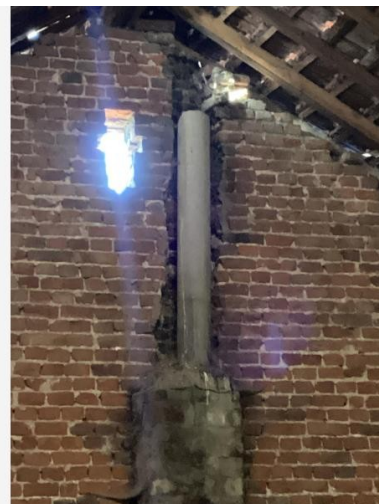
Het asbestmateriaal valt onder de mijlpaal van 2040.

Verwijderen

Eindbeoordeling materiaalrisico	Verhoogd materiaalrisico en/of verhoogde kans op vezelvrijgave
---------------------------------	--

Gebondenheid	Categorie 1: hechtgebonden in oorsprong
Asbestsoort (vezeltype)	Crocidoliet aanwezig
Asbestconcentratie	Laag (< 50%)
Afschermingsgraad van het gehele materiaal	Geheel of deels (ook) vrij aan de binnenlucht
Toestand van het materiaal	Licht beschadigd, licht verweerd. Intact materiaal type Pical – asbestboard of categorie III 'gebondenheid'

Beschrijving	Rookgaskanaal in loods
Omgeving	Binnen
Primaire drager	Binnenwand
Asbestmateriaal	Rookgaskanaal
Bindmiddel van asbestmateriaal	Cement
Gebondenheid op basis van bindmiddel	Hecht
Hoeveelheid (lengte - omtrek - dikte - aantal)	<ul style="list-style-type: none">• 2,00 m - 40,00 cm - 0,50 cm - 1 stuk
Totaal volume	0,004 m ³
Eenvoudig bereikbaar	Ja
Bevestigingswijze	<ul style="list-style-type: none">• Verlijmd, ingegoten, versmeerd

- Zorg voor een veilig beheer. Vermijd het beschadigen van het asbestmateriaal. Controleer de toestand jaarlijks op wijzigingen.
- Zorg voor een veilig beheer en verwijder dit asbestmateriaal wanneer het bij werken eenvoudig bereikbaar wordt. Controleer de toestand jaarlijks op wijzigingen.

- Eenvoudige handelingen: mag via doe-het-zelf of door werknemer(s) met opleidingsattest eenvoudige handelingen
De buis kan op zijn geheel verwijderd worden

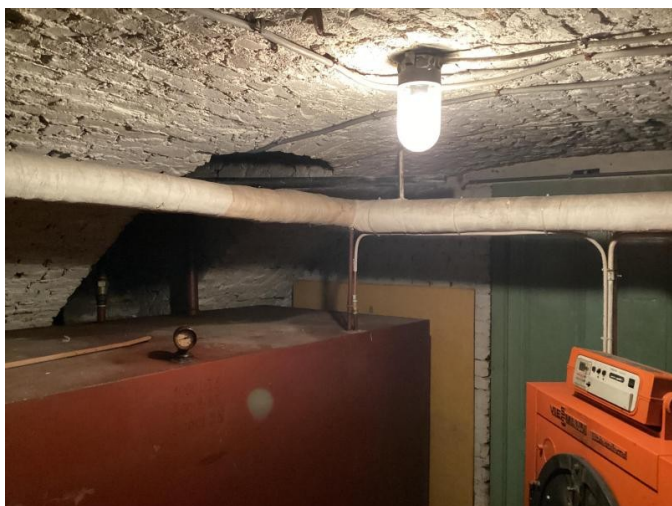
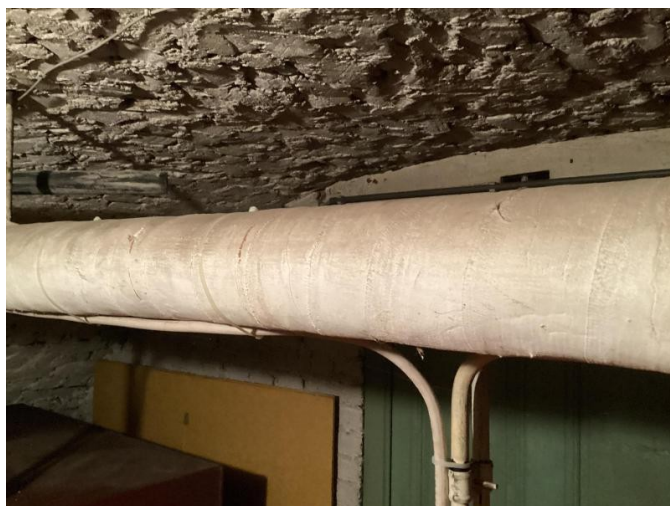
Het asbestmateriaal valt onder de mijlpaal van 2034.

Verwijderen

Eindbeoordeling materiaalrisico	Laag materiaalrisico en/of verlaagde kans op vezelvrijgave
---------------------------------	--

Gebondenheid	Categorie 2: niet-hechtgebonden met matrix
Asbestsoort (vezeltype)	Amfibool aanwezig, uitgezonderd crocidoliet
Asbestconcentratie	Laag (< 50%)
Afschermingsgraad van het gehele materiaal	Geheel of deels vrij aan de buitenlucht
Toestand van het materiaal	Licht beschadigd, licht verweerd. Intact materiaal type Pical – asbestboard of categorie III 'gebondenheid'

#	Type	Referentie	Resultaat
6.1	Mengmonster	Asb005	Amosiet
6.2	Mengmonster	Asb006	Amosiet

Beschrijving	Leidingisolatie
Omgeving	Binnen
Primaire drager	HVAC infrastructuur en uitrusting
Asbestmateriaal	In-situ afwerkingslagen - Thermische isolatie
Bindmiddel van asbestmateriaal	Gips - kalk
Gebondenheid op basis van bindmiddel	Niet-hechtgebonden

- Zorg voor een veilig beheer. Vermijd het beschadigen van het asbestmateriaal. Controleer de toestand jaarlijks op wijzigingen.
- Zorg voor een veilig beheer en verwijder dit asbestmateriaal wanneer het bij werken eenvoudig bereikbaar wordt. Controleer de toestand jaarlijks op wijzigingen.

- Hermetische zone (erkend asbestverwijderaar)
Leidingisolatie mag alleen via een hermetische zone verwijderd worden.

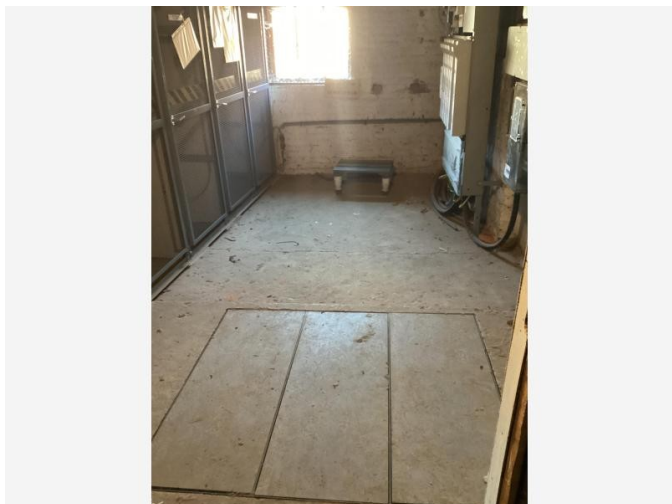
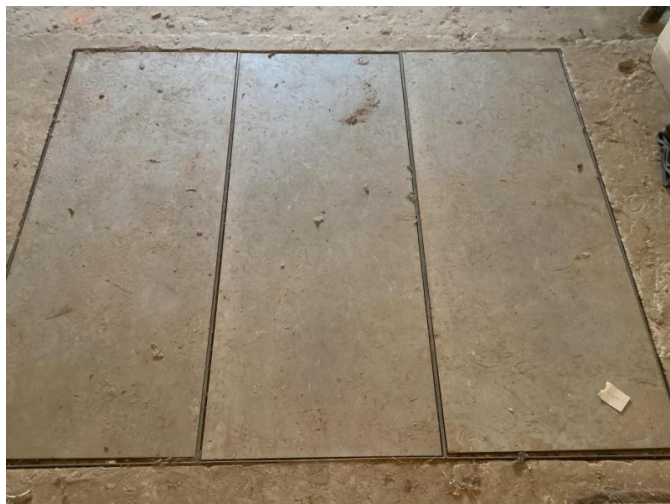
Het asbestmateriaal valt onder de mijlpaal van 2040.

Verwijderen

Eindbeoordeling materiaalrisico	Verhoogd materiaalrisico en/of verhoogde kans op vezelvrijgave
---------------------------------	--

Gebondenheid	Categorie 1: hechtgebonden in oorsprong
Asbestsoort (vezeltype)	Crocidoliet aanwezig
Asbestconcentratie	Laag (< 50%)
Afschermingsgraad van het gehele materiaal	Geheel of deels (ook) vrij aan de binnenlucht
Toestand van het materiaal	Licht beschadigd, licht verweerd. Intact materiaal type Pical – asbestboard of categorie III 'gebondenheid'

Beschrijving	Platen elektriciteitscabine
Omgeving	Binnen
Primaire drager	Vloer
Asbestmateriaal	Plaat, paneel, tablet - Generiek
Bindmiddel van asbestmateriaal	Cement
Gebondenheid op basis van bindmiddel	Hecht
Hoeveelheid (oppervlakte - dikte - aantal)	• 3,00 m ² - 0,40 cm - 1 stuk
Totaal volume	0,012 m ³
Eenvoudig bereikbaar	Ja
Bevestigingswijze	• Verlijmd, ingegoten, versmeerd
Identificatiemethode	Vaststelling zonder monsternamen

- Zorg voor een veilig beheer. Vermijd het beschadigen van het asbestmateriaal. Controleer de toestand jaarlijks op wijzigingen.
- Zorg voor een veilig beheer en verwijder dit asbestmateriaal wanneer het bij werken eenvoudig bereikbaar wordt. Controleer de toestand jaarlijks op wijzigingen.

- Eenvoudige handelingen: mag via doe-het-zelf of door werknemer(s) met opleidingsattest eenvoudige handelingen
De platen kunnen op zijn geheel verwijderd worden

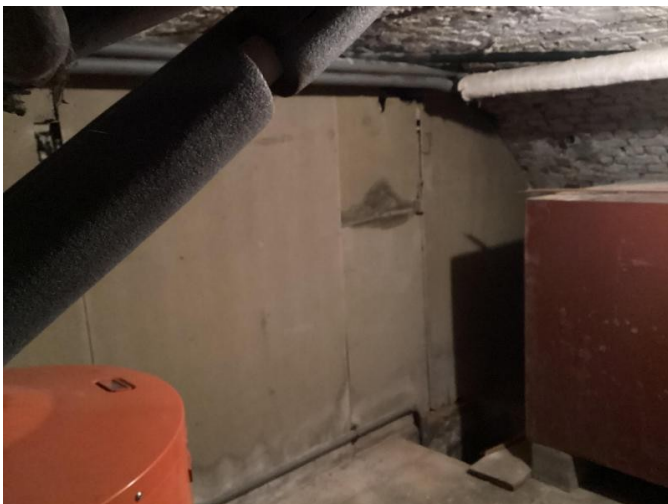
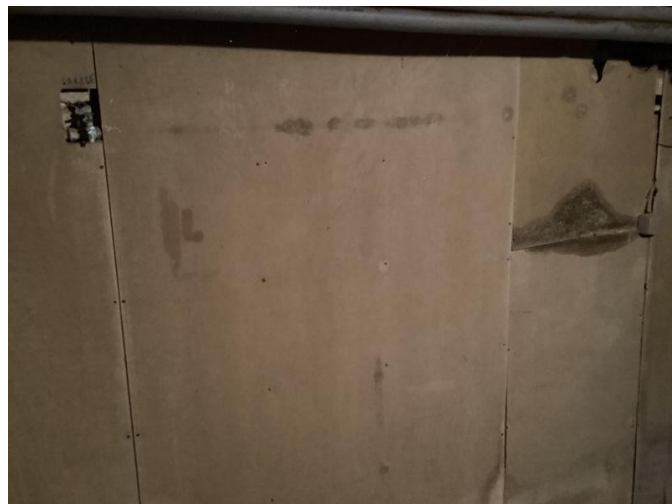
Het asbestmateriaal valt onder de mijlpaal van 2040.

Verwijderen

Eindbeoordeling materiaalrisico	Verhoogd materiaalrisico en/of verhoogde kans op vezelvrijgave
---------------------------------	--

Gebondenheid	Categorie 1: hechtgebonden in oorsprong
Asbestsoort (vezeltype)	Crocidoliet aanwezig
Asbestconcentratie	Laag (< 50%)
Afschermingsgraad van het gehele materiaal	Geheel of deels (ook) vrij aan de binnenlucht
Toestand van het materiaal	Licht beschadigd, licht verweerd. Intact materiaal type Pical – asbestboard of categorie III 'gebondenheid'

Beschrijving	Wanden kelder
Omgeving	Binnen
Primaire drager	Binnenwand
Asbestmateriaal	Plaat, paneel, tablet - Type Menuiserite
Bindmiddel van asbestmateriaal	Cement
Gebondenheid op basis van bindmiddel	Hecht
Hoeveelheid (oppervlakte - dikte - aantal)	• 10,00 m ² - 0,40 cm - 1 stuk
Totaal volume	0,04 m ³
Eenvoudig bereikbaar	Ja
Bevestigingswijze	• Geschroefd
Identificatiemethode	Vaststelling zonder monsternamen

- Zorg voor een veilig beheer. Vermijd het beschadigen van het asbestmateriaal. Controleer de toestand jaarlijks op wijzigingen.
- Zorg voor een veilig beheer en verwijder dit asbestmateriaal wanneer het bij werken eenvoudig bereikbaar wordt. Controleer de toestand jaarlijks op wijzigingen.

- Eenvoudige handelingen: mag via doe-het-zelf of door werknemer(s) met opleidingsattest eenvoudige handelingen
De platen kunnen op zijn geheel verwijderd worden.

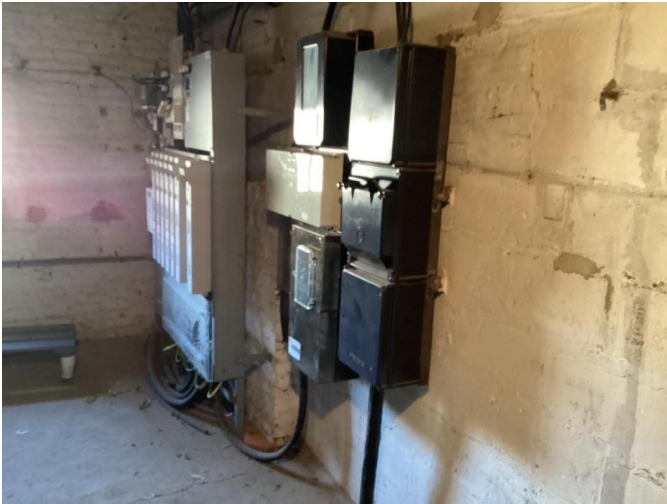
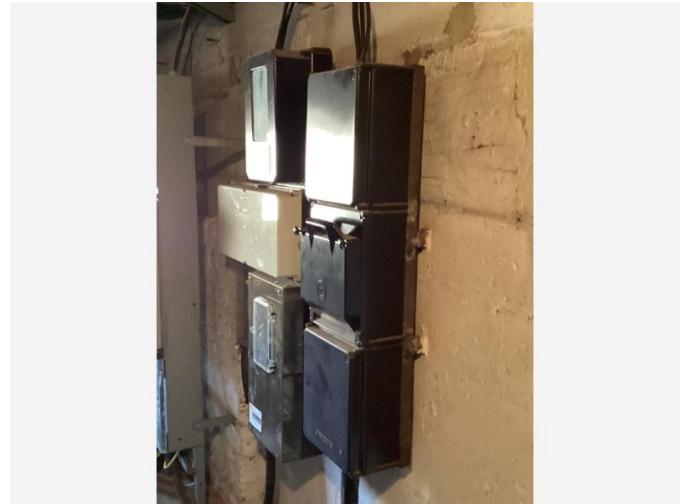
Het asbestmateriaal valt onder de mijlpaal van 2040.

Zorgvuldig beheren

Eindbeoordeling materiaalrisico	Laag materiaalrisico en/of verlaagde kans op vezelvrijgave
---------------------------------	--

Gebondenheid	Categorie 1: hechtgebonden in oorsprong
Asbestsoort (vezeltype)	Crocidoliet aanwezig
Asbestconcentratie	Laag (< 50%)
Afschermingsgraad van het gehele materiaal	Geheel of deels (ook) vrij aan de binnenlucht
Toestand van het materiaal	Onbeschadigd, niet verweerd

Beschrijving	Elektriciteitskasten
Omgeving	Binnen
Primaire drager	Binnenwand
Asbestmateriaal	Plaat, paneel, tablet - Type Bakeliet
Bindmiddel van asbestmateriaal	Kunststof of -hars
Gebondenheid op basis van bindmiddel	Hecht
Hoeveelheid (oppervlakte - dikte - aantal)	• 2,00 m ² - 0,30 cm - 1 stuk
Totaal volume	0,006 m ³
Eenvoudig bereikbaar	Ja
Bevestigingswijze	• Geschroefd
Identificatiemethode	Vaststelling zonder monsternamen

- Zorg voor een veilig beheer. Vermijd het beschadigen van het asbestmateriaal. Controleer de toestand jaarlijks op wijzigingen.
- Zorg voor een veilig beheer en verwijder dit asbestmateriaal wanneer het bij werken eenvoudig bereikbaar wordt. Controleer de toestand jaarlijks op wijzigingen.

- Eenvoudige handelingen: mag via doe-het-zelf of door werknemer(s) met opleidingsattest eenvoudige handelingen
De kasten kunnen op zijn geheel verwijderd worden

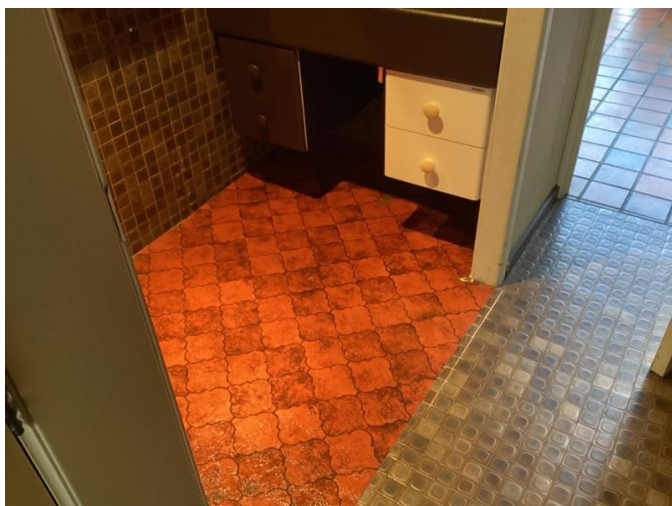
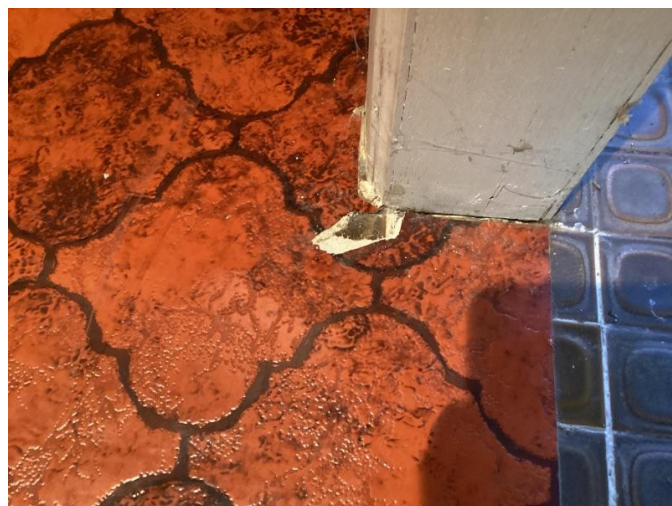
Het asbestmateriaal valt onder de mijlpaal van 2040.

Zorgvuldig beheren

Eindbeoordeling materiaalrisico	Laag materiaalrisico en/of verlaagde kans op vezelvrijgave
---------------------------------	--

Gebondenheid	Categorie 1: hechtgebonden in oorsprong
Asbestsoort (vezeltype)	Alleen chrysotiel
Asbestconcentratie	Laag (< 50%)
Afschermingsgraad van het gehele materiaal	Geheel of deels (ook) vrij aan de binnenlucht
Toestand van het materiaal	Licht beschadigd, licht verweerd. Intact materiaal type Pical – asbestboard of categorie III 'gebondenheid'

#	Type	Referentie	Resultaat
10.1	Puntmonster	Asb003	Chrysotiel

Beschrijving	Vinyl
Omgeving	Binnen
Primaire drager	Vloer
Asbestmateriaal	Prefab - afwerking - Vloerzeil
Bindmiddel van asbestmateriaal	Kunststof of -hars
Gebondenheid op basis van bindmiddel	Hecht
Hoeveelheid (oppervlakte - aantal)	• 4,00 m ² - 1 stuk

- Zorg voor een veilig beheer. Vermijd het beschadigen van het asbestmateriaal. Controleer de toestand jaarlijks op wijzigingen.
- Zorg voor een veilig beheer en verwijder dit asbestmateriaal wanneer het bij werken eenvoudig bereikbaar wordt. Controleer de toestand jaarlijks op wijzigingen.

- Hermetische zone (erkend asbestverwijderaar)
De vinyl is vastgekleefd aan de vloer. Het verwijderen moet via hermetische zone gebeuren.

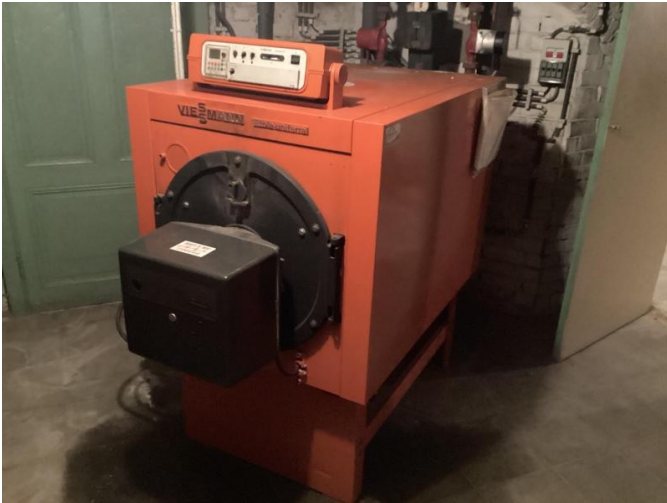
Vrije foto

Er kan asbestkoord in de brander zitten

Identificatiemethode	Redelijk vermoeden
Primaire drager	HVAC infrastructuur en uitrusting
(Asbest)materiaal	Koord, lint, band, strip
Bindmiddel	Weinig of geen bindmiddel (textiel, bevlokkings, ...)
Gebondenheid bindmiddel	Niet-hechtgebonden

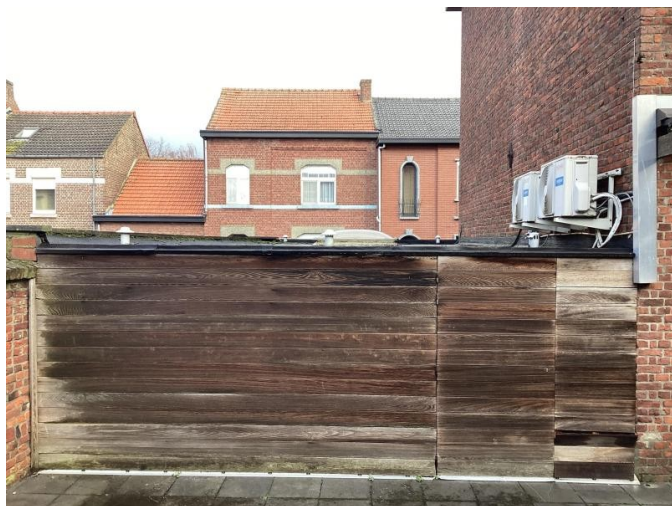
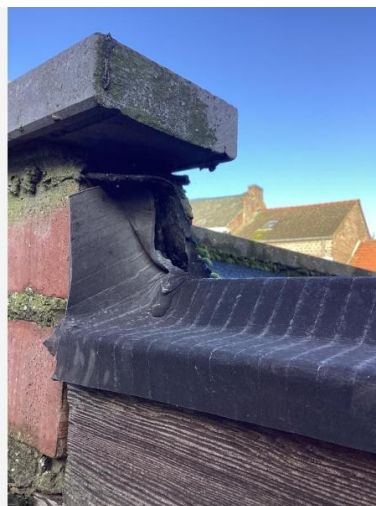
Fiche 12: Roofing

Geen asbest

#	Type	Referentie	Resultaat
12.1	Puntmonster	Asb004	Geen asbest

Beschrijving	Roofing
Omgeving	Buiten
Primaire drager	Plat dak
Bindmiddel van materiaal	Bitumen (roofing, teer, asfalt)

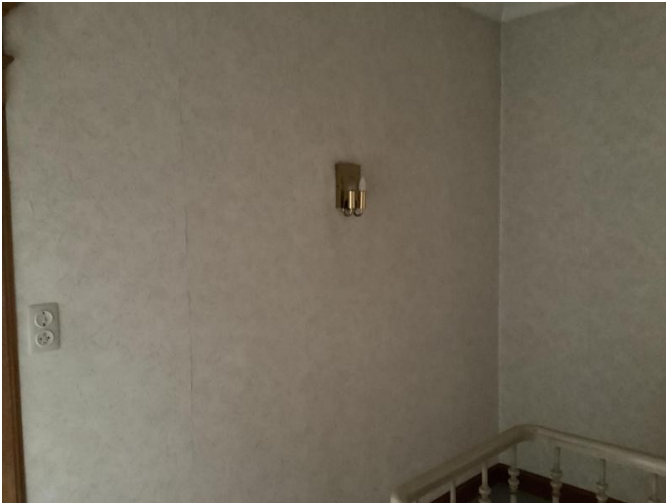
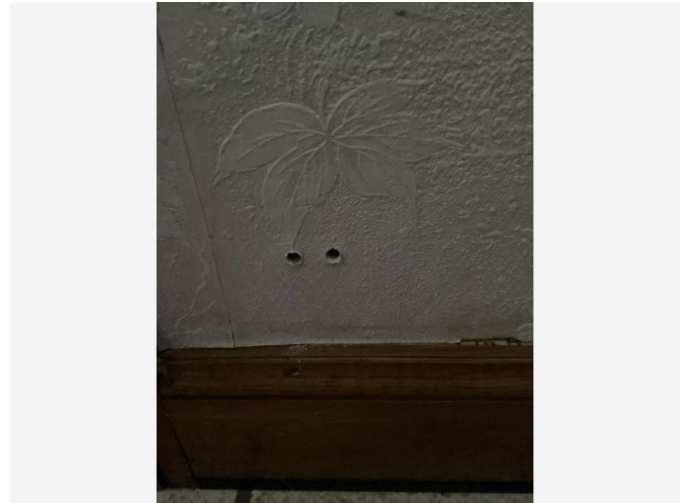
Fiche 13: Pleister wanden

Geen asbest

#	Type	Referentie	Resultaat
13.1	Mengmonster	Asb001	Geen asbest

Beschrijving	Pleister wanden
Omgeving	Binnen
Primaire drager	Binnenwand
Bindmiddel van materiaal	Gips - kalk
