Asbestinventarisatetest

Torenstraat 36, 3400 Landen

Attestnummer : 20260212-000306.000

Uitgegeven op : 12.02.2026

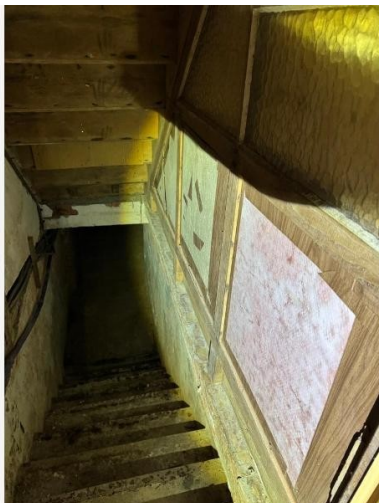
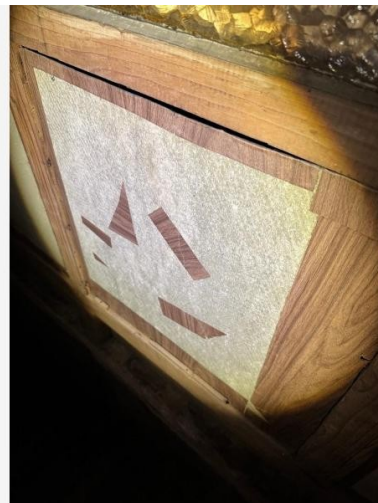
Fiche 1: Zijwand keldertrap type Menuiserie - Hoofdgeb.

Het asbestmateriaal valt onder de mijlpaal van 2040.

Verhoogd materiaalrisico en/of verhoogde kans op vezelvrijgave

Gebondenheid	Categorie 1: hechtgebonden in oorsprong
Asbestsoort (vezeltype)	Crocidoliet aanwezig
Asbestconcentratie	Laag (< 50%)
Afschermingsgraad van het gehele materiaal	Geheel of deels (ook) vrij aan de binnenlucht
Toestand van het materiaal	Licht beschadigd, licht verweerd. Intact calciumsilicaatmateriaal of categorie III 'gebondenheid'

#	Type	Referentie	Resultaat
1.1	Puntmonster	8	Chrysotiel, Crocidoliet

Beschrijving	Zijwand keldertrap type Menuiserite - Hoofdgeb.
Omgeving	Buiten
Primaire drager	Binnenwand
Asbestmateriaal	Plaat, paneel, tablet - Type Menuiserite
Bindmiddel van asbestmateriaal	Cement
Gebondenheid op basis van bindmiddel	Hecht
Hoeveelheid (oppervlakte - dikte - aantal)	• 3,00 m ² - 0,30 cm - 1 stuk
Totaal volume	0,009 m ³
Eenvoudig bereikbaar	Ja
Bevestigingswijze	• Geklemd
Identificatiemethode	Een monstername door de asbestdeskundige met laboanalyse door een asbestlabo.
Destructieve handeling voor identificatie	Nee
Opmerking	De hoeveelheid is een zo nauwkeurig mogelijke opmeting. Hieraan kunnen evenwel geen rechten worden ontleend.

- Verwijder dit asbestmateriaal zo snel mogelijk. Volg de toestand goed op.

- Eenvoudige handelingen: mag via doe-het-zelf of door werknemer(s) met opleidingsattest eenvoudige handelingen
Deze toepassing kan door een aannemer die over een opleidingsattest eenvoudige handelingen beschikt of door een particulier (doe-het-zelf), verwijderd worden indien er geen verhoogd risico op vrijgave van asbestvezels (max. concentratie 0,01 vezels/cm³ - CODEX Art. VI.3-54) ontstaat en de toepassing voorafgaand wordt gefixeerd/bevochtigd; de individuele elementen zonder machinale werktuigen (boormachine, slijpschijf, hogedrukreiniger,...) en zonder breken of gooien een voor een losgemaakt worden; en ten slotte dubbel en luchtdicht verpakt weggevoerd worden naar een erkend afvalpunt (recyclagepark).

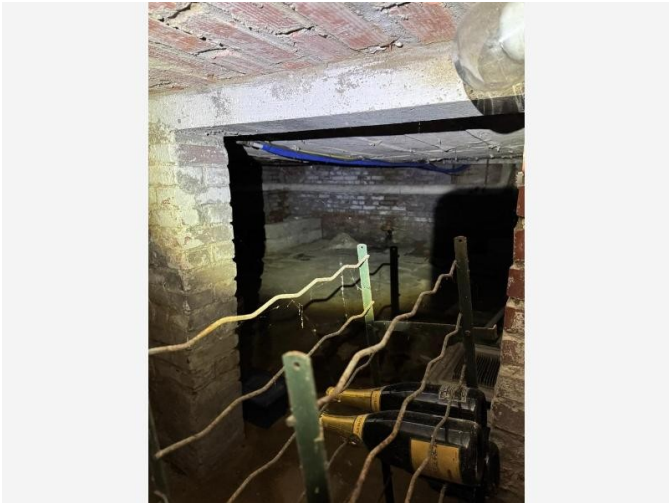
Permanente beperking

Reden: Hoogte minder dan 1,5 meter

In de kruipkelder werd, van aan het keldergat, leidingisolatie vastgesteld. Deze kon niet worden bemonsterd wegens de beperkte hoogte van de kruipruimte (< 1,50 m), waardoor een veilige staalname niet mogelijk was. Er mag niet zonder meer van worden uitgegaan dat het om hetzelfde type isolatie gaat als het materiaal dat werd aangetroffen in de garage.

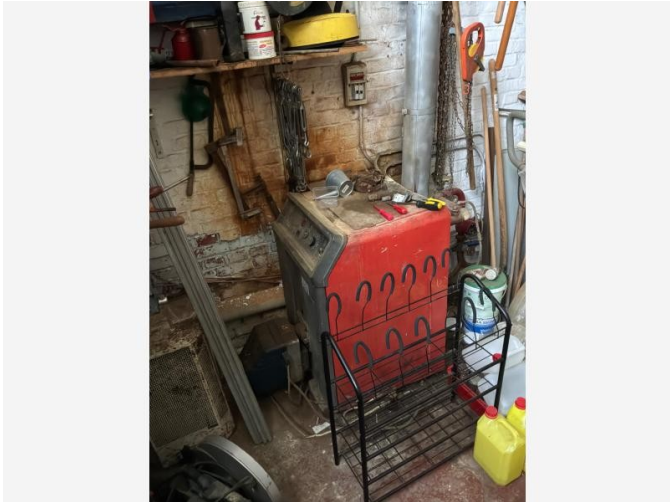
Fiche 3: CV-ketel (niet waarneembare materialen) - Hoofdgeb.

Tijdelijke beperking

Reden: Niet waarneembaar

Uitleg van de asbestdeskundige: De CV-ketel bevat mogelijk asbestverdachte dichtingen en/of isolerend materiaal die niet waarneembaar zijn. Op dit ogenblik kan hiervoor in de databank geen adviesfiche voor opgesteld worden.

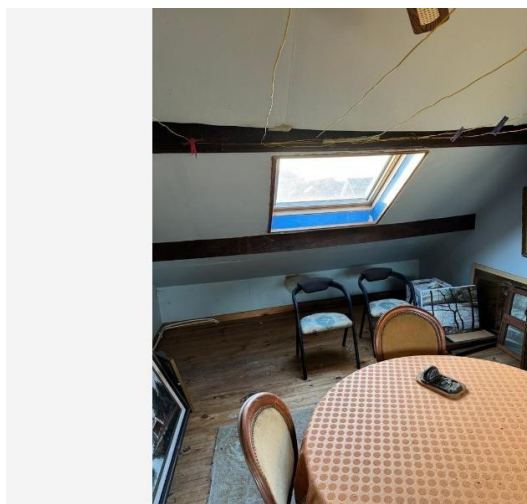
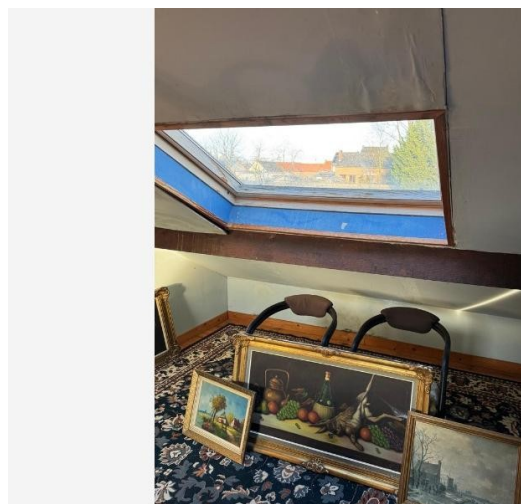
Fiche 4: Plafonds bestaande uit gipskartonplaten - Hoofdgeb.

De plafonds werden afgewerkt met niet-asbestverdachte gipskartonplaten.

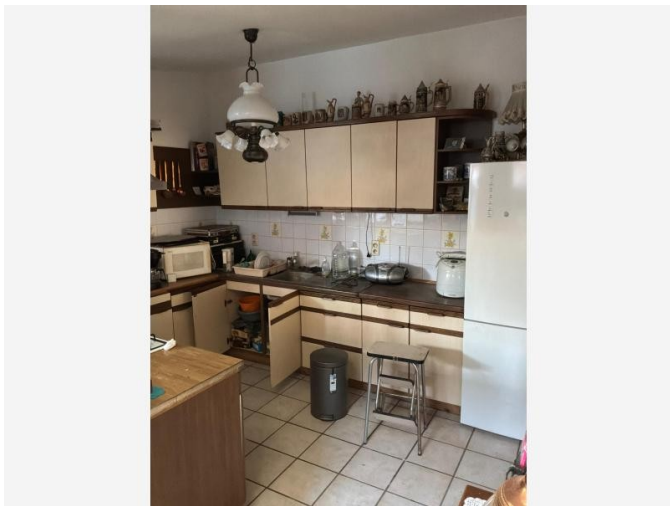
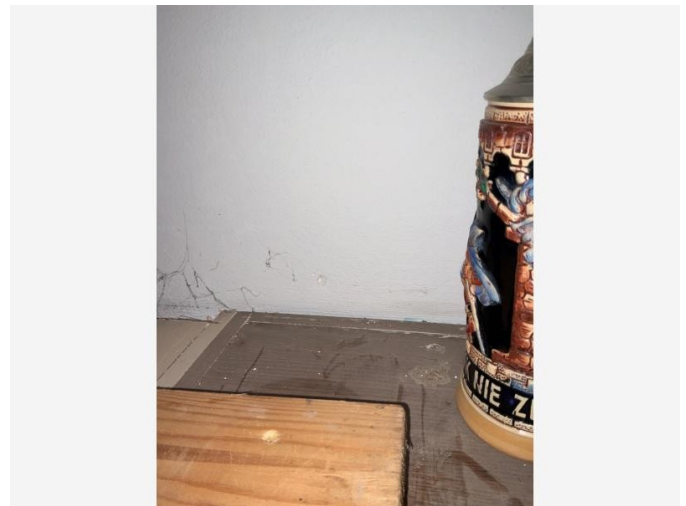
Geen asbest

#	Type	Referentie	Resultaat
5.1	Mengmonster	1	Geen asbest

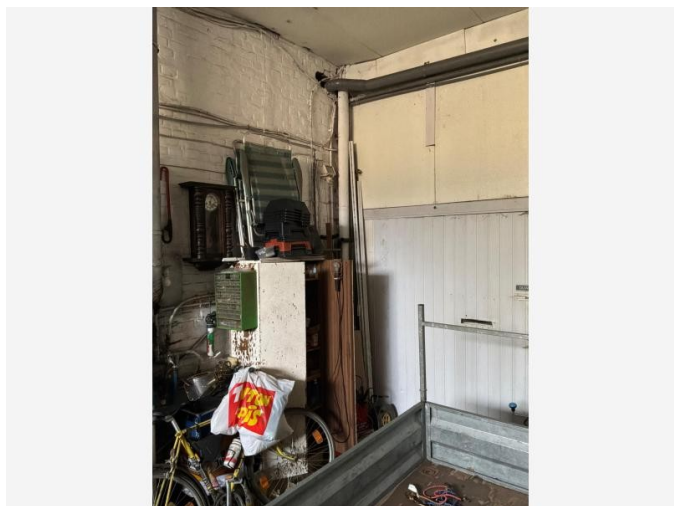
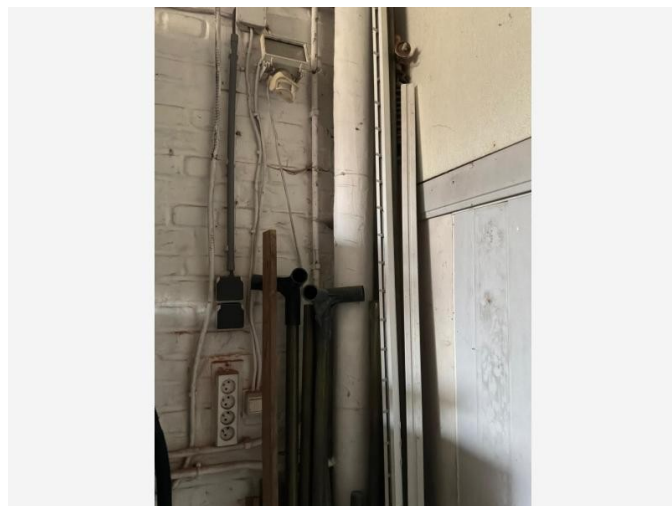
Geen asbest

#	Type	Referentie	Resultaat
6.1	Mengmonster	3 - Leidingisolatie rechte stukken	Geen asbest

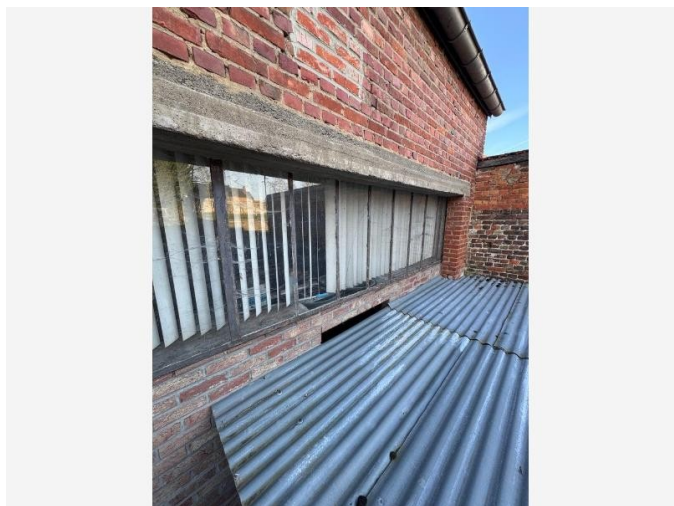
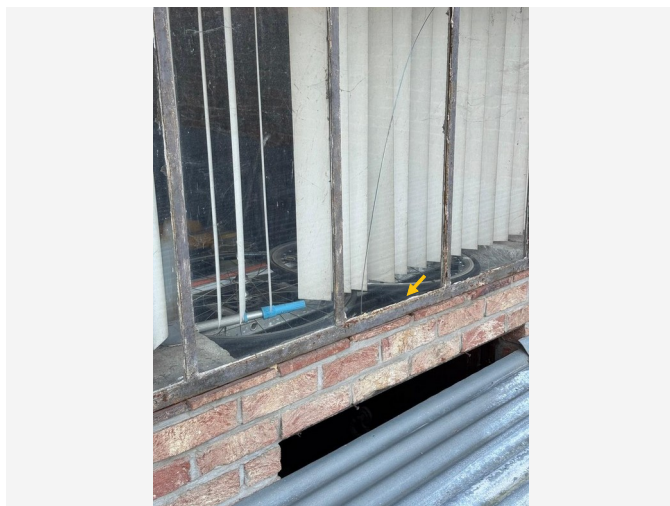
Geen asbest

#	Type	Referentie	Resultaat
8.1	Puntmonster	6	Geen asbest

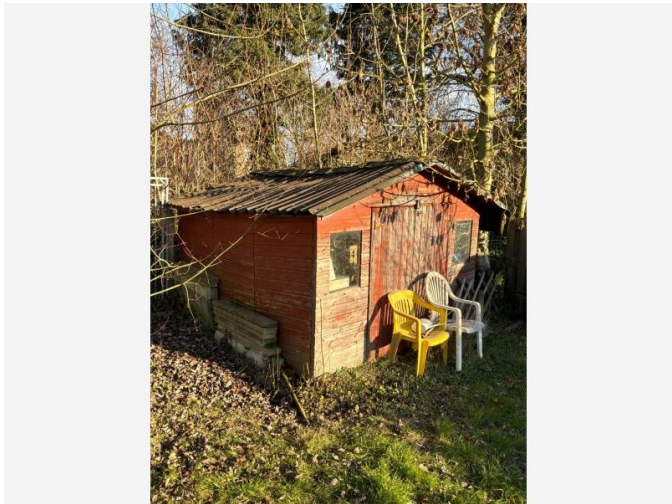
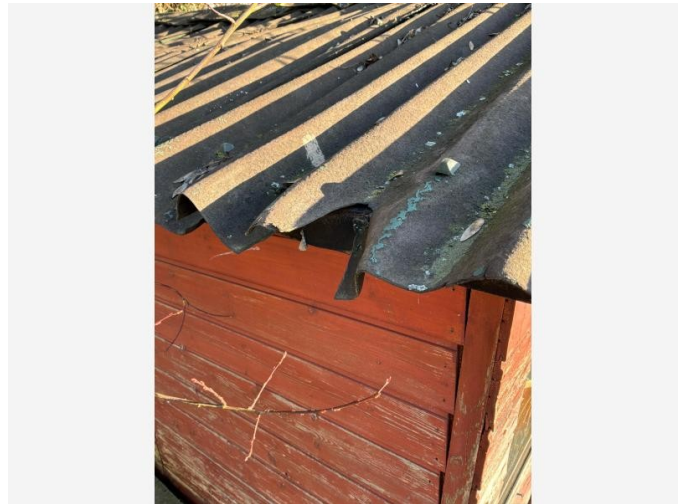
Fiche 9: Dak bestaande uit bitumineuze golfplaten - Tuinhuis

Geen asbest

#	Type	Referentie	Resultaat
9.1	Puntmonster	7	Geen asbest

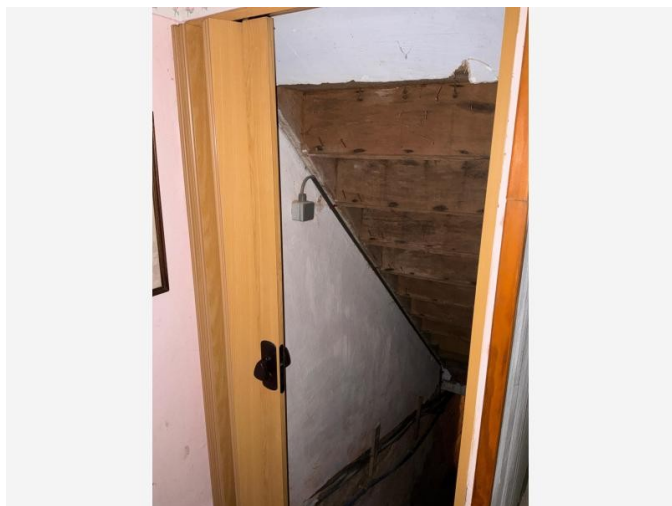
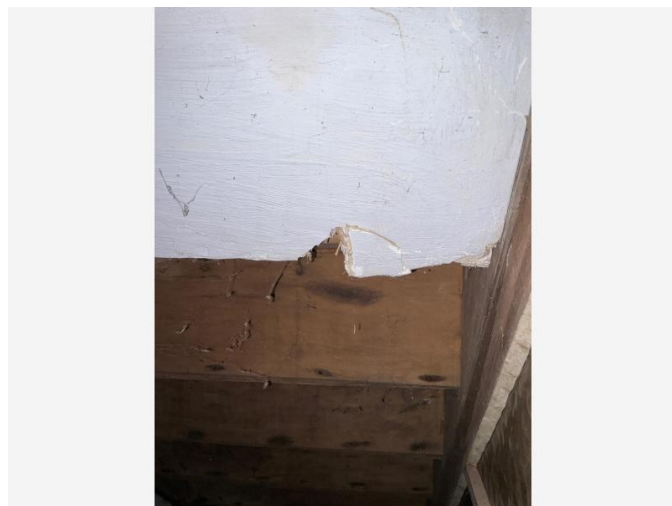
Geen asbest

#	Type	Referentie	Resultaat
10.1	Mengmonster	2	Geen asbest

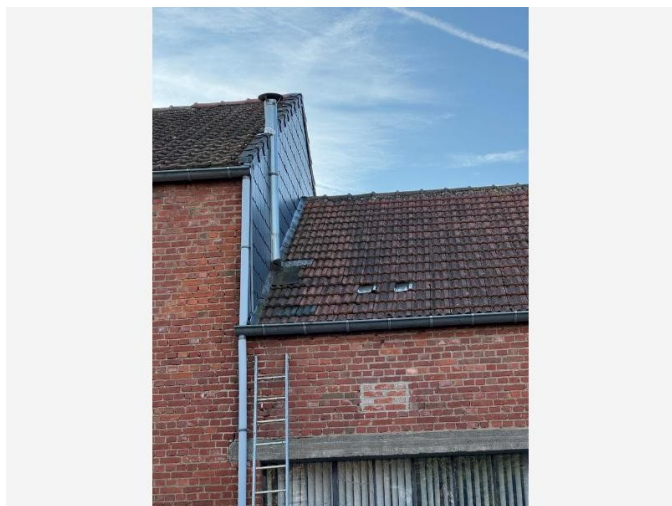
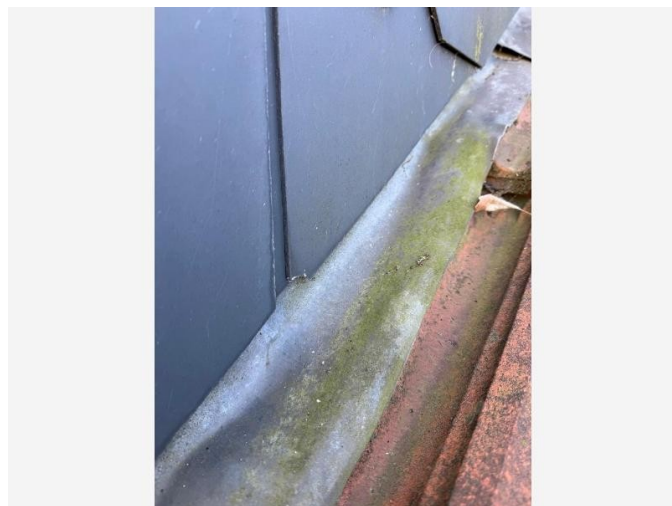
Geen asbest

#	Type	Referentie	Resultaat
11.1	Puntmonster	5	Geen asbest

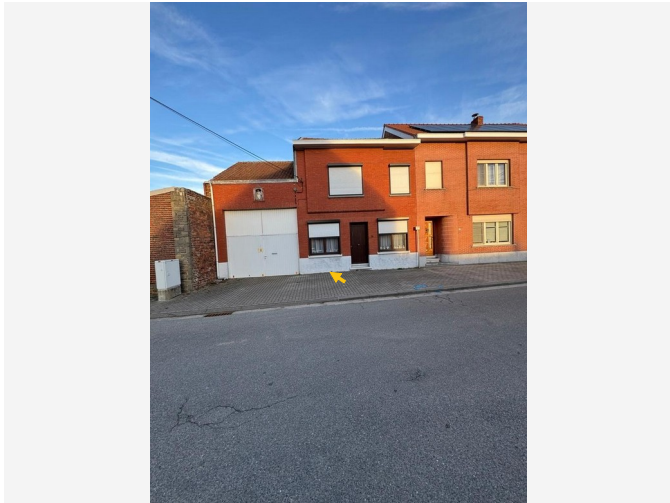
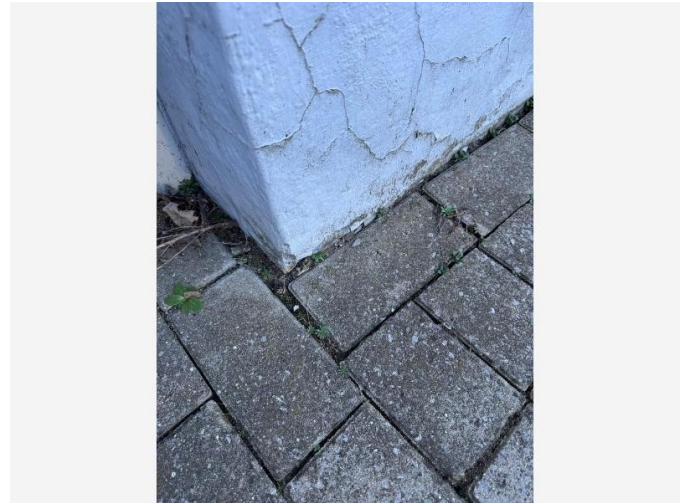
Fiche 12: Cementen smeerlaag buiten

Geen asbest

#	Type	Referentie	Resultaat
12.1	Mengmonster	9	Geen asbest
