# Asbestinventarisatetest

L. Van Pouckestraat 62, 3806 Sint-Truiden

Attestnummer : 20250709-000410.001

Uitgegeven op : 11.07.2025

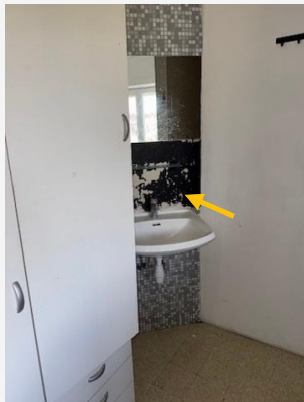
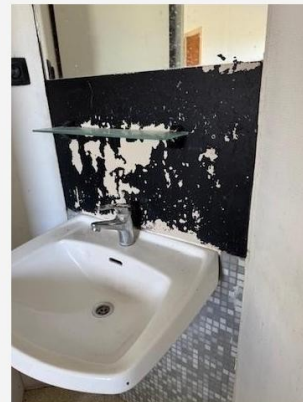
Eindbeoordeling materiaalrisico	Verhoogd materiaalrisico en/of verhoogde kans op vezelvrijgave
---------------------------------	--

Gebondenheid	Categorie 1: hechtgebonden in oorsprong
Asbestsoort (vezeltype)	Crocidoliet aanwezig
Asbestconcentratie	Laag (< 50%)
Afschermingsgraad van het gehele materiaal	Geheel of deels (ook) vrij aan de binnenlucht
Toestand van het materiaal	Licht beschadigd, licht verweerd. Intact calciumsilicaatmateriaal of categorie III 'gebondenheid'

Beschrijving	Plaat onder spiegel
Omgeving	Binnen
Primaire drager	Binnenwand
Asbestmateriaal	Plaat, paneel, tablet - Generiek
Bindmiddel van asbestmateriaal	Cement
Gebondenheid op basis van bindmiddel	Hecht
Hoeveelheid (oppervlakte - dikte - aantal)	• 0,50 m <sup>2</sup> - 0,30 cm - 1 stuk
Totaal volume	0,002 m <sup>3</sup>
Eenvoudig bereikbaar	Ja
Bevestigingswijze	• Verlijmd, ingegoten, versmeerd
Identificatiemethode	Vaststelling zonder monsternamen
Destructieve handeling voor identificatie	Nee
Opmerking	De plaat is op de muur verlijmd.

Verwijderen

- Scherm in afwachting van verwijdering het asbestmateriaal af van luchtstromingen en verstoring: bijvoorbeeld door het te verpakken, te fixeren, af te dekken, signalisatie - afbakening aan te brengen, ...
- Voer bijkomende staalname(s) uit.

- Eenvoudige handelingen: enkel door erkend asbestverwijderaar  
Om de verspreiding van asbestvezels in de binnenruimte te voorkomen, is het essentieel dat de verwijdering op een correcte en veilige manier gebeurt.

Laat deze werkzaamheden daarom uitsluitend uitvoeren door een erkend asbestverwijderaar, conform de geldende wetgeving en veiligheidsvoorschriften.

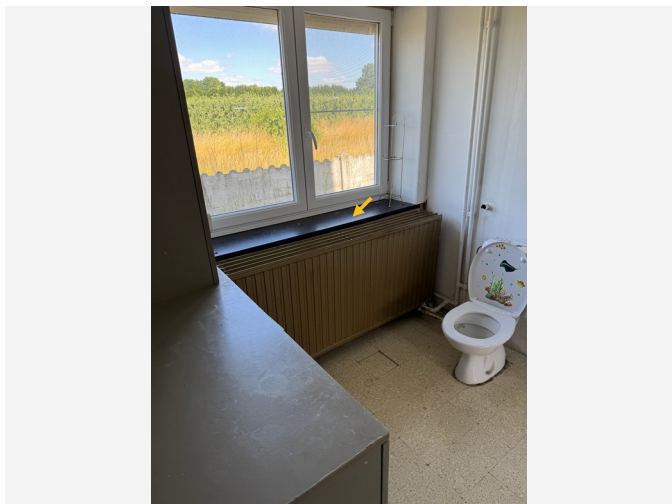
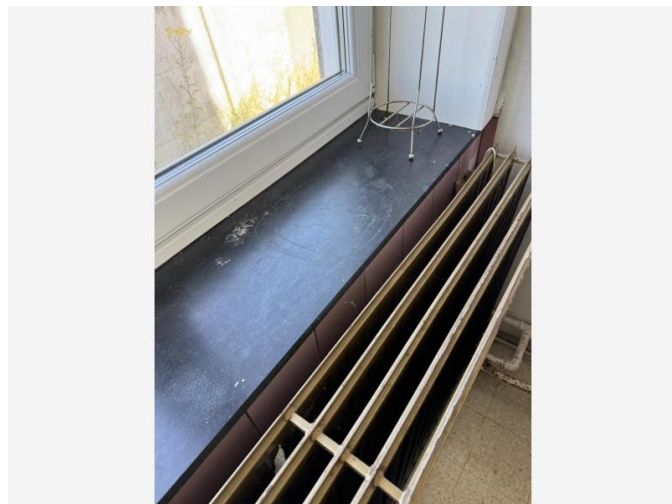
Eindbeoordeling materiaalrisico	Laag materiaalrisico en/of verlaagde kans op vezelvrijgave
---------------------------------	--

Gebondenheid	Categorie 1: hechtgebonden in oorsprong
Asbestsoort (vezeltype)	Alleen chrysotiel
Asbestconcentratie	Laag (< 50%)
Afschermingsgraad van het gehele materiaal	Geheel of deels (ook) vrij aan binnenluchtstromen
Toestand van het materiaal	Licht beschadigd, licht verweerd. Intact calciumsilicaatmateriaal of categorie III 'gebondenheid'

Beschrijving	Vensterbank binnen (radiator)
Omgeving	Binnen
Primaire drager	Wandopening verticaal (raam, deur, ...)
Asbestmateriaal	Plaat, paneel, tablet - Type Massal
Bindmiddel van asbestmateriaal	Cement
Gebondenheid op basis van bindmiddel	Hecht
Hoeveelheid (oppervlakte - dikte - aantal)	<ul style="list-style-type: none"><li>• 0,96 m<sup>2</sup> - 2,00 cm - 1 stuk</li><li>• 0,59 m<sup>2</sup> - 2,00 cm - 1 stuk</li></ul>
Totaal volume	0,031 m <sup>3</sup>
Eenvoudig bereikbaar	Ja
Bevestigingswijze	<ul style="list-style-type: none"><li>• Verlijmd, ingegoten, versmeerd</li></ul>
Identificatiemethode	Vaststelling zonder monsternamen
Destructieve handeling voor identificatie	Nee

Zorgvuldig beheren

- Zorg voor een veilig beheer. Vermijd het beschadigen van het asbestmateriaal. Controleer de toestand jaarlijks op wijzigingen.
- Voer bijkomende staalname(s) uit.

Bevochtig de vensterbank grondig tijdens het verwijderen om stofvorming en mogelijke vezelverspreiding te voorkomen.

Bijtel de vensterbank voorzichtig los. Vermijd breken of zagen, zodat het materiaal intact blijft.

Gebruik geen sneldraaiend gereedschap, aangezien dit schade kan veroorzaken en het risico op vezelverspreiding aanzienlijk verhoogt.

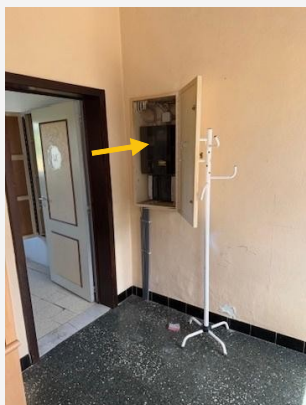
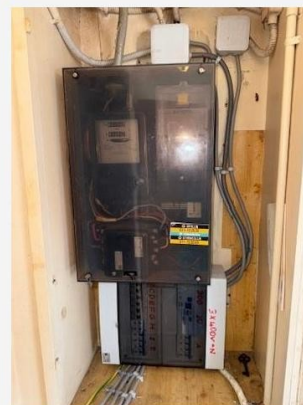
Eindbeoordeling materiaalrisico	Zeer laag materiaalrisico en/of zeer lage kans op vezelvrijgave
---------------------------------	---

Gebondenheid	Categorie 1: hechtgebonden in oorsprong
Asbestsoort (vezeltype)	Crocidoliet aanwezig
Asbestconcentratie	Laag (< 50%)
Afschermingsgraad van het gehele materiaal	Stootvaste afscherming of omkasting
Toestand van het materiaal	Onbeschadigd, niet verweerd

Beschrijving	Bakeliet tellerkast
Omgeving	Binnen
Primaire drager	Communicatie en elektrische infrastructuur en uitrusting
Asbestmateriaal	Plaat, paneel, tablet - Type Bakeliet
Bindmiddel van asbestmateriaal	Kunststof of -hars
Gebondenheid op basis van bindmiddel	Hecht
Hoeveelheid (oppervlakte - dikte - aantal)	<ul style="list-style-type: none"><li>• 0,70 m<sup>2</sup> - 0,50 cm - 1 stuk</li></ul>
Totaal volume	0,004 m <sup>3</sup>
Eenvoudig bereikbaar	Ja
Bevestigingswijze	<ul style="list-style-type: none"><li>• Geschroefd</li></ul>
Identificatiemethode	Vaststelling zonder monsternamen
Destructieve handeling voor identificatie	Nee
Opmerking	<p>Deze oppervlakte werd niet gemeten, maar geschat op basis van een benadering van de aanwezige tellerkast. Deze schatting mag niet worden gebruikt als maatstaf voor heffingen. Als deskundigen hebben wij vastgesteld dat het materiaal daadwerkelijk bakeliet betreft en geen harde pvc. Bakeliet wordt door ons beschouwd als een asbestverdachte toepassing, aangezien het in veel gevallen asbesthoudend is. We hebben geen staalname uitgevoerd om de functionaliteit van de tellerkast niet in gevaar te brengen. Daarnaast is staalname verboden, aangezien de tellerkast eigendom is van de nutsvoorzieningsmaatschappij.</p>

Zorgvuldig beheren

- Zorg voor een veilig beheer. Vermijd het beschadigen van het asbestmateriaal. Controleer de toestand jaarlijks op wijzigingen.
- Voer bijkomende staalname(s) uit.

- Eenvoudige handelingen: mag via doe-het-zelf of door werknemer(s) met opleidingsattest eenvoudige handelingen  
Deze toepassing mag volgens de huidige wetgeving worden verwijderd via eenvoudige handelingen. Aangezien deze toepassing echter eigendom is van de nutsvoorzieningsmaatschappij, mag deze uitsluitend worden verwijderd door hen of door een door hen aangestelde onderaannemer die beschikt over de nodige attesten en opleidingen. Daarom wordt hier verwezen naar de methode van een erkende verwijderaar, maar in feite dient dit via de nutsvoorzieningsmaatschappij te verlopen.

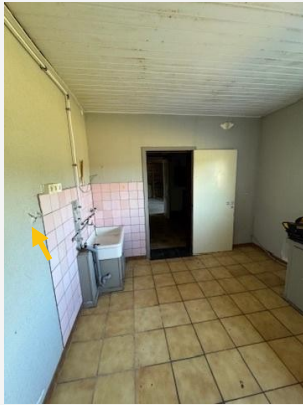
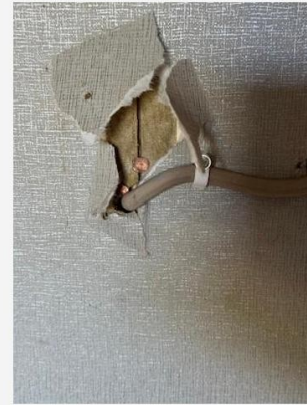
Eindbeoordeling materiaalrisico	Laag materiaalrisico en/of verlaagde kans op vezelvrijgave
---------------------------------	--

Gebondenheid	Categorie 1: hechtgebonden in oorsprong
Asbestsoort (vezeltype)	Crocidoliet aanwezig
Asbestconcentratie	Laag (< 50%)
Afschermingsgraad van het gehele materiaal	Niet stootvaste afscherming
Toestand van het materiaal	Licht beschadigd, licht verweerd. Intact calciumsilicaatmateriaal of categorie III 'gebondenheid'

Beschrijving	Menuiserite platen (Berging)
Omgeving	Binnen
Primaire drager	Binnenwand
Asbestmateriaal	Plaat, paneel, tablet - Type Menuiserite
Bindmiddel van asbestmateriaal	Cement
Gebondenheid op basis van bindmiddel	Hecht
Hoeveelheid (oppervlakte - dikte - aantal)	• 35,00 m <sup>2</sup> - 0,30 cm - 1 stuk
Totaal volume	0,105 m <sup>3</sup>
Eenvoudig bereikbaar	Ja
Bevestigingswijze	• Genageld, geniet
Identificatiemethode	Vaststelling zonder monsternamen
Destructieve handeling voor identificatie	Nee

Zorgvuldig beheren

- Zorg voor een veilig beheer. Vermijd het beschadigen van het asbestmateriaal. Controleer de toestand jaarlijks op wijzigingen.
- Voer bijkomende staalname(s) uit.

- Eenvoudige handelingen: mag via doe-het-zelf of door werknemer(s) met opleidingsattest eenvoudige handelingen  
De platen zijn genageld en hebben nog hun bindingssterkte.  
Laat de werken uitvoeren door werknemers met een opleidingsattest eenvoudige handelingen.  
Bevochtig de platen tijdens het verwijderen om stofvorming te voorkomen. Maak de platen voorzichtig los en verwijder ze zonder breken of zagen.  
Draag tijdens het verwijderen beschermende kleding (FFP3, tyvek cat III type 5-6, handschoenen),  
Afval: particulieren kunnen dit dubbel verpakt aandielen aan hun recyclagepark (raadpleeg de voorwaarden van uw recyclagepark). Bij verwijdering door een aannemer of erkend asbestverwijderaar staat die zelf in

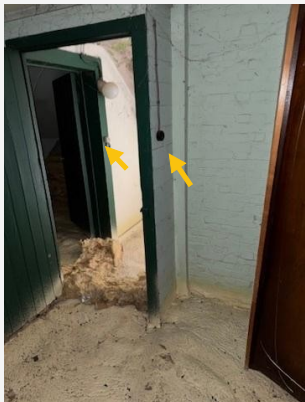
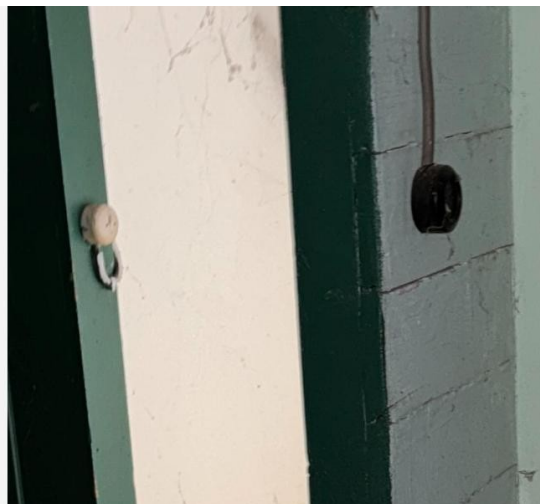
Eindbeoordeling materiaalrisico	Laag materiaalrisico en/of verlaagde kans op vezelvrijgave
---------------------------------	--

Gebondenheid	Categorie 1: hechtgebonden in oorsprong
Asbestsoort (vezeltype)	Crocidoliet aanwezig
Asbestconcentratie	Laag (< 50%)
Afschermingsgraad van het gehele materiaal	Geheel of deels (ook) vrij aan de binnenlucht
Toestand van het materiaal	Onbeschadigd, niet verweerd

Beschrijving	Elektrische componenten in bakeliet
Omgeving	Binnen
Primaire drager	Communicatie en elektrische infrastructuur en uitrusting
Asbestmateriaal	Plaat, paneel, tablet - Type Bakeliet
Bindmiddel van asbestmateriaal	Kunststof of -hars
Gebondenheid op basis van bindmiddel	Hecht
Hoeveelheid (oppervlakte - dikte - aantal)	<ul style="list-style-type: none"><li>• 1,00 m<sup>2</sup> - 1,00 cm - 1 stuk</li></ul>
Totaal volume	0,01 m <sup>3</sup>
Eenvoudig bereikbaar	Ja
Bevestigingswijze	<ul style="list-style-type: none"><li>• Geschroefd</li></ul>
Identificatiemethode	Vaststelling zonder monstername
Destructieve handeling voor identificatie	Nee
Opmerking	Lichtschakelaars, contactdozen.

Zorgvuldig beheren

- Zorg voor een veilig beheer. Vermijd het beschadigen van het asbestmateriaal. Controleer de toestand jaarlijks op wijzigingen.
- Voer bijkomende staalname(s) uit.

- Eenvoudige handelingen: mag via doe-het-zelf of door werknemer(s) met opleidingsattest eenvoudige handelingen  
De toepassing is intact en kan zonder beschadiging worden losgeschroefd. Fixeer of bevochtig het materiaal vóór aanvang van de verwijdering om stofvorming en vezelverspreiding te beperken. Gebruik geen sneldraaiend gereedschap, aangezien dit schade kan veroorzaken en het risico op vezelverspreiding verhoogt.

Houd er rekening mee dat deze toepassingen vaak onder elektrische spanning staan. Het is daarom sterk aanbevolen een erkend elektricien te raadplegen alvorens over te gaan tot demontage of verwijdering. Het werken aan of verwijderen van dergelijke toepassingen vereist specifieke technische kennis en vakbekwaamheid.

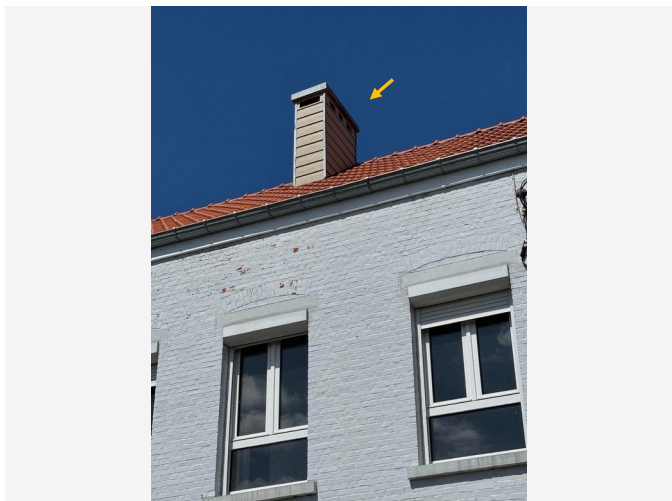
## Fiche 6: Geen inspectie mogelijk van de binnenzijde van de schouw

**Reden:** Het te onderzoeken materiaal situeert zich hoger dan 3,50 m te rekenen vanaf een veilige ondergrond

**Uitleg van de asbestdeskundige:** De binnenzijde van de schouw kon niet worden geïnspecteerd

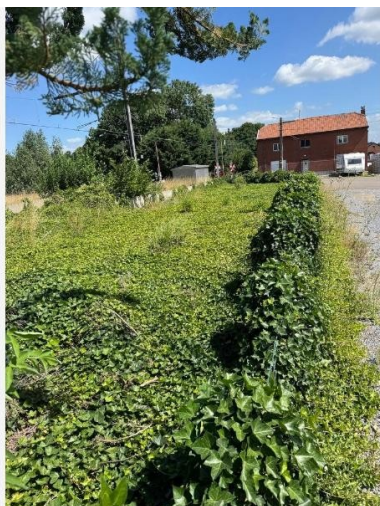
**Reden:** Overwoekerende vegetatie

**Uitleg van de asbestdeskundige:** De tuin kon onvoldoende worden geïnspecteerd omwille van de overwoekerende vegetatie.

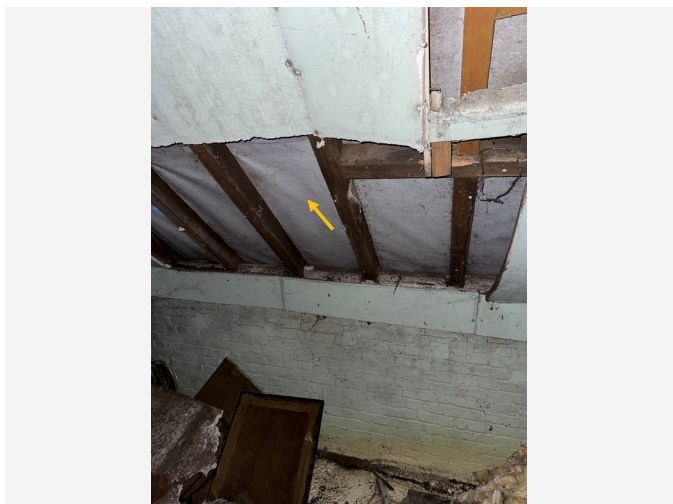
Er is geen asbesthoudende onderdak in de woning. Vanop zolder is een flexibel onderdak zichtbaar.

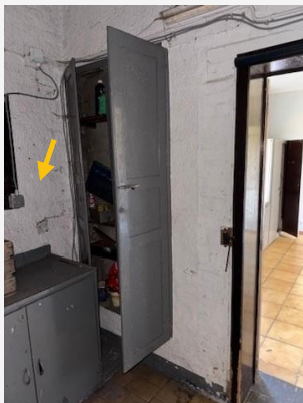
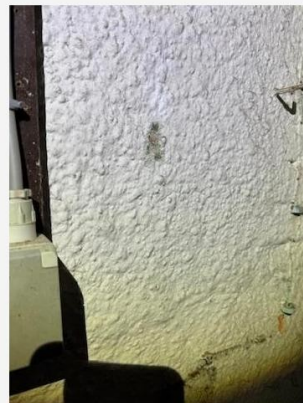
## Fiche 15: Cementering garagewand

Geen asbest

<b>Beschrijving</b>	Cementering garagewand
<b>Omgeving</b>	Binnen
<b>Primaire drager</b>	Binnenwand
<b>Bindmiddel van materiaal</b>	Cement
<b>Gebondenheid op basis van bindmiddel</b>	Hecht
<b>Hoeveelheid (gewicht - aantal)</b>	<ul style="list-style-type: none"><li>• 50,00 kg - 1 stuk</li></ul>
<b>Totaal gewicht</b>	50,00 kg
<b>Identificatiemethode</b>	Vaststelling met monstername
<b>Destructieve handeling voor identificatie</b>	Nee
<b>Opmerking</b>	Deze oppervlaktes, gewichten zijn niet gemeten, maar geschat op basis van een benadering van het aanwezig cementering op alle muren (de opgegeven hoeveelheden mogen niet gebruikt worden als maatstaf van heffing).

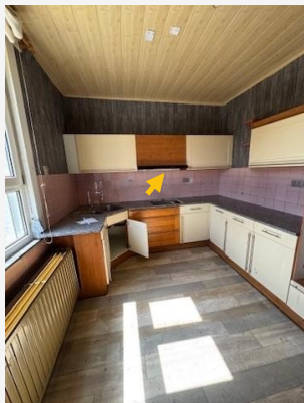
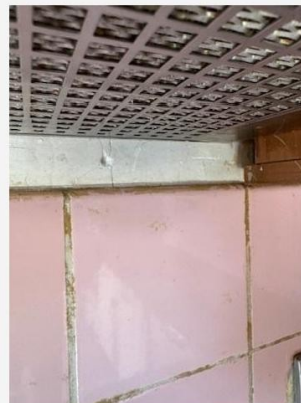
Beschrijving	Pleisterwerk muren
Omgeving	Binnen
Primaire drager	Binnenwand
Bindmiddel van materiaal	Gips - kalk
Gebondenheid op basis van bindmiddel	Niet-hechtgebonden
Hoeveelheid (oppervlakte - dikte - aantal)	• 250,00 m <sup>2</sup> - 1,00 cm - 1 stuk
Totaal volume	2,50 m <sup>3</sup>
Identificatiemethode	Vaststelling met monstername
Destructieve handeling voor identificatie	Nee
Opmerking	<p>Bemonstering:</p> <ul style="list-style-type: none"><li>- Individuele ruimte : Bureau, SLK1</li><li>- Natte ruimte : Keuken</li><li>- Trappenhal: GV (Keldertrap)</li><li>- Stookruimte: Geen pleisterwerk in de kelder</li></ul> <p>Deze oppervlaktes zijn niet gemeten, maar geschat op basis van een benadering van het aanwezig pleisterwerk in alle muren (de opgegeven hoeveelheden mogen niet gebruikt worden als maatstaf van heffing).</p>

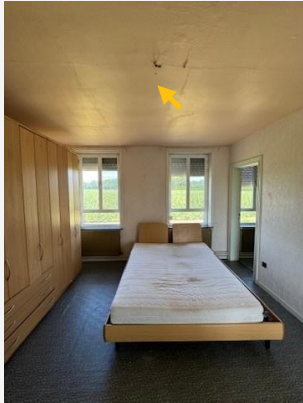
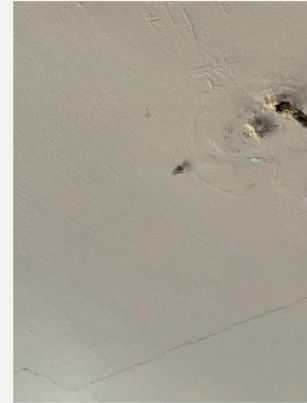
# Fiche 18: Pleisterwerk plafond

Geen asbest

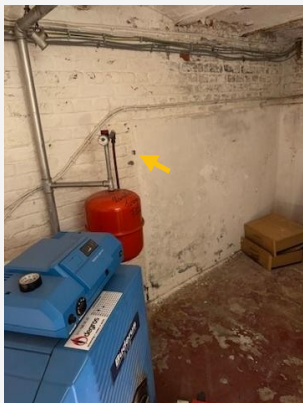
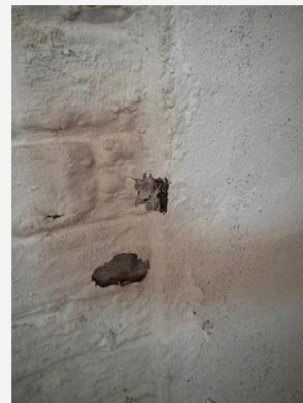
# Fiche 19: Cementering kelderwand

Geen asbest

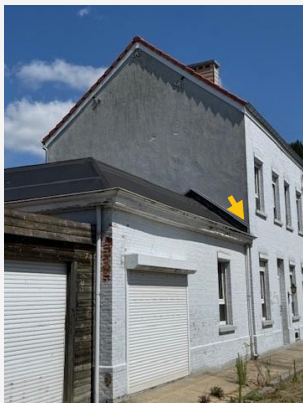
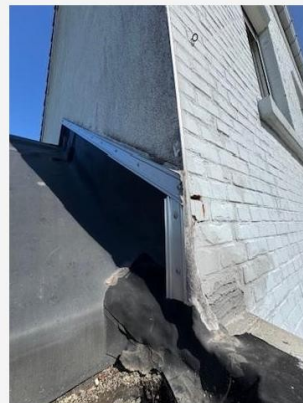
## Fiche 20: Crepi linkergevel

Geen asbest
