# Asbestinventarisatetest

Hertog van Brabantlaan 74/4, 3400 Landen

Attestnummer : 20260609-000175.000

Uitgegeven op : 09.06.2026

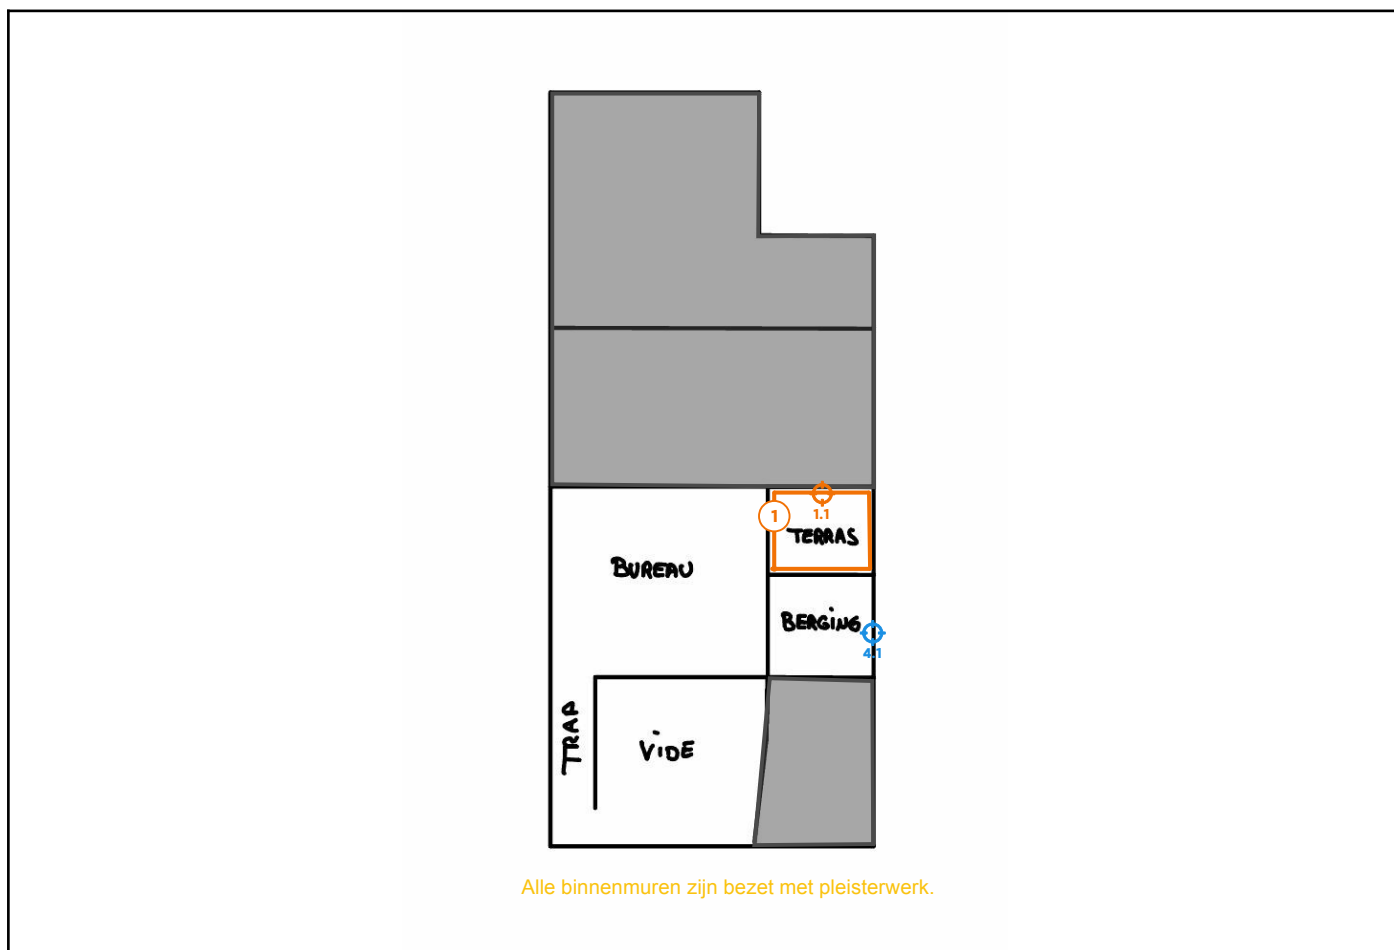
## Plan 1.3: App niv 3 - wanden

Beschrijving	Type	Actie
1. Gevelleien terras	Asbestmateriaal	<a href="#">Verwijderen</a>
1.1 Code: 2	Puntmonster	-
4. Pleisterwerk wanden	Geen asbest	-
4.1 Code: 1	Mengmonster	-

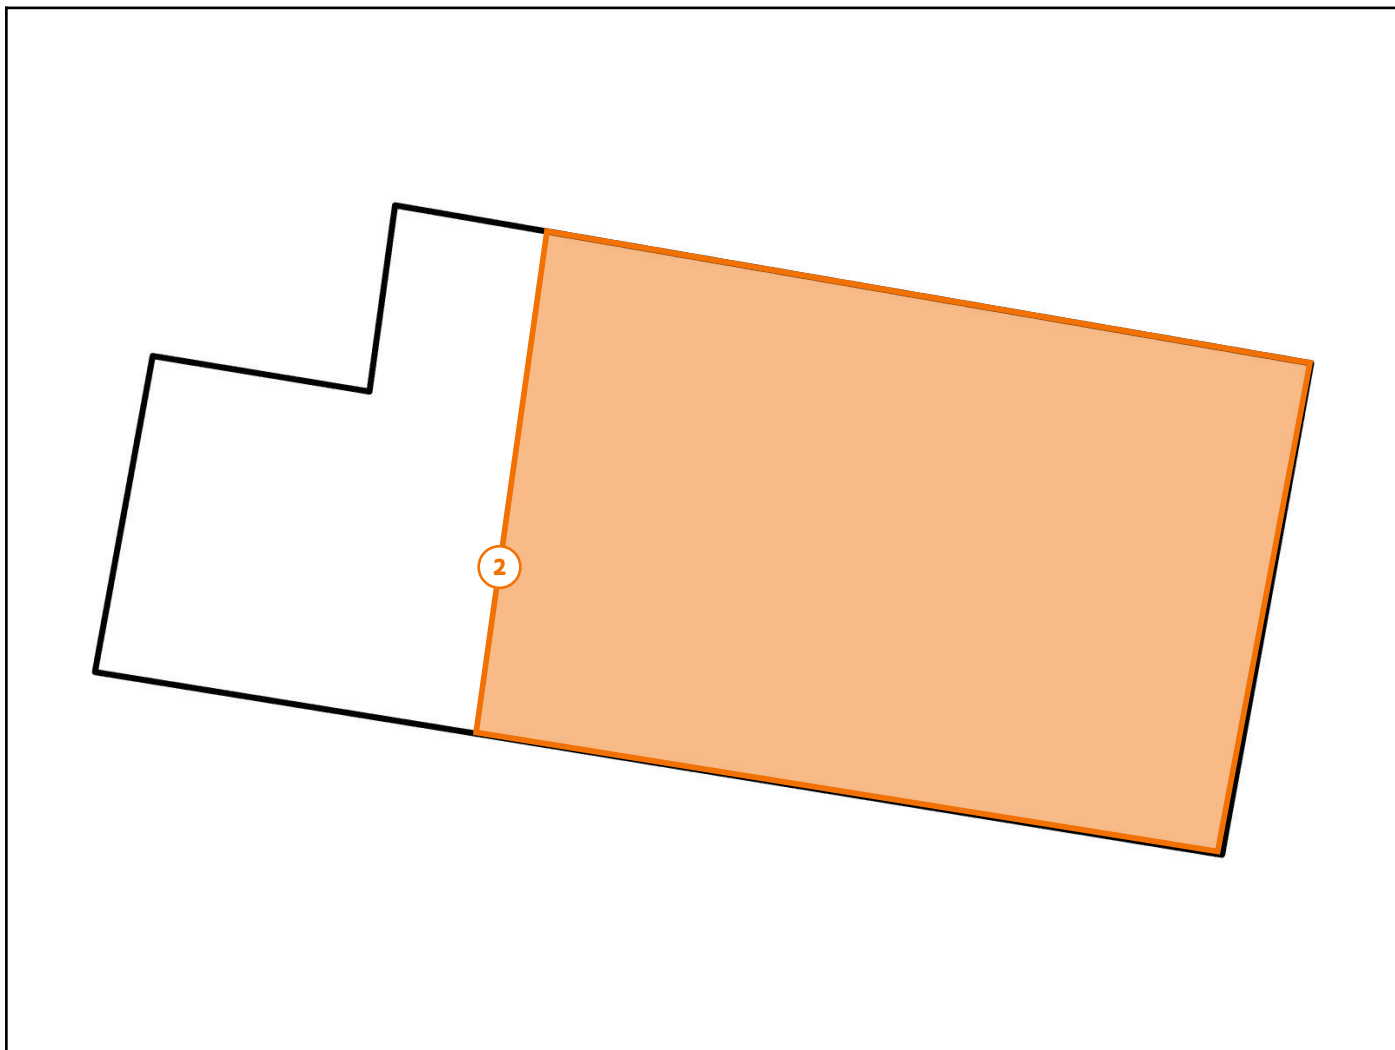
## Plan 1.6: Dak

Beschrijving	Type	Actie
2. Dak bestaande uit AC-leien (Gemeenschappelijke delen)	Asbestmateriaal	<a href="#">Verwijderen</a>

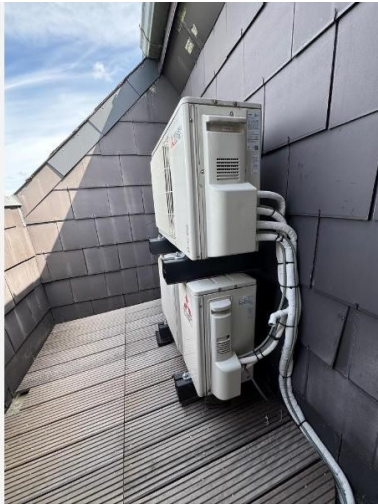
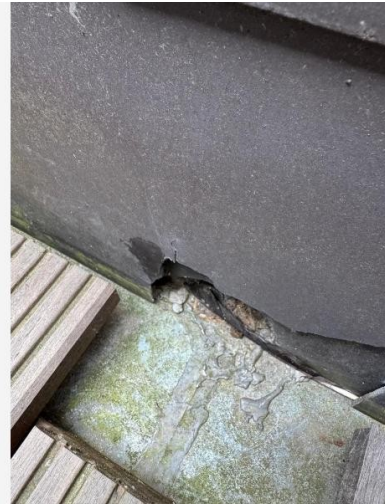
Het asbestmateriaal valt onder de mijlpaal van 2034.

Eindbeoordeling materiaalrisico

Laag materiaalrisico en/of verlaagde kans op vezelvrijgave

Gebondenheid	Categorie 1: hechtgebonden in oorsprong
Asbestsoort (vezeltype)	Alleen chrysotiel aanwezig
Asbestconcentratie	Laag (< 50%)
Afschermingsgraad van het gehele materiaal	Geheel of deels vrij aan de buitenlucht, maar geen contact met binnenlucht
Toestand van het materiaal	Licht beschadigd, licht verweerd. Intacte calciumsilicaatplaat of materiaal met categorie 3-gebondenheid

#	Type	Referentie	Resultaat
1.1	Puntmonster	2	Chrysotiel

<b>Beschrijving</b>	Gevelleien terras
<b>Omgeving</b>	Buiten
<b>Primaire drager</b>	Wand buitenschil
<b>Asbestmateriaal</b>	Dak- en gevelbekleding - Lei, shingle
<b>Bindmiddel van asbestmateriaal</b>	Cement
<b>Gebondenheid op basis van bindmiddel</b>	Hecht
<b>Hoeveelheid (oppervlakte - aantal)</b>	<ul style="list-style-type: none"><li>• 15,00 m<sup>2</sup> - 1 stuk</li></ul>
<b>Totale oppervlakte</b>	15,00 m <sup>2</sup>
<b>Eenvoudig bereikbaar</b>	Ja
<b>Bevestigingswijze</b>	<ul style="list-style-type: none"><li>• Genageld, geniet</li></ul>
<b>Identificatiemethode</b>	Een monstername door de asbestdeskundige met laboanalyse door een asbestlabo.
<b>Destructieve handeling voor identificatie</b>	Nee
<b>Opmerking</b>	De hoeveelheid is een zo nauwkeurig mogelijke opmeting. Hieraan kunnen evenwel geen rechten worden ontleend.

Verwijderen

- Zorg voor een veilig beheer. Vermijd het beschadigen van het asbestmateriaal. Controleer de toestand jaarlijks op wijzigingen.
- Hemelwater dat afspoelt van asbestcement daken of gevels kan asbestdeeltjes bevatten. Gebruik het enkel voor gesloten circuits (bv. spoelen toiletten). Reinig na het vervangen van het dak of de gevel de dakgoten en regenwaterput of -ton om asbesthoudend sediment of slib te verwijderen

- Eenvoudige handelingen: mag via doe-het-zelf of door werknemer(s) met opleidingsattest eenvoudige handelingen  
Deze toepassing kan door een aannemer die over een opleidingsattest eenvoudige handelingen beschikt of door een particulier (doe-het-zelf), verwijderd worden indien er geen verhoogd risico op vrijgave van asbestvezels (max. concentratie 0,01 vezels/cm<sup>3</sup> - CODEX Art. VI.3-54) ontstaat en de toepassing voorafgaand wordt gefixeerd/bevochtigd; de individuele elementen zonder machinale werktuigen (boormachine, slijpschijf, hogedrukreiniger,...) en zonder breken of gooien een voor een losgemaakt worden; en ten slotte dubbel en luchtdicht verpakt weggevoerd worden naar een erkend afvalpunt (recyclagepark).

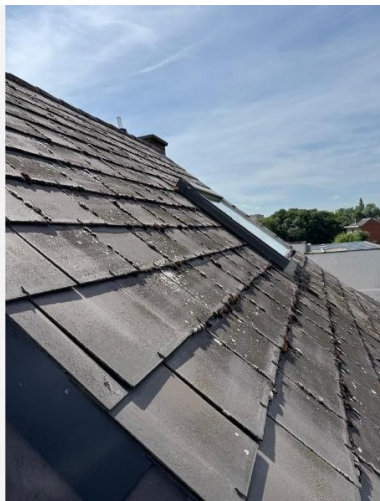
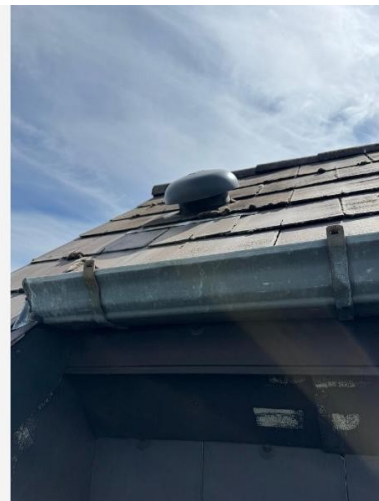
## Fiche 2: Dak bestaande uit AC-leien (Gemeenschappelijke delen)

Het asbestmateriaal valt onder de mijlpaal van 2034.

Eindbeoordeling materiaalrisico

Verhoogd materiaalrisico en/of verhoogde kans op vezelvrijgave

<b>Gebondenheid</b>	Categorie 1: hechtgebonden in oorsprong
<b>Asbestsoort (vezeltype)</b>	Crocidoliet aanwezig
<b>Asbestconcentratie</b>	Laag (< 50%)
<b>Afschermingsgraad van het gehele materiaal</b>	Geheel of deels vrij aan de buitenlucht, maar geen contact met binnenlucht
<b>Toestand van het materiaal</b>	Matig beschadigd, matig verweerd

Beschrijving	Dak bestaande uit AC-leien (Gemeenschappelijke delen)
Omgeving	Buiten
Primaire drager	Schuin dak
Asbestmateriaal	Dak- en gevelbekleding - Lei, shingle
Bindmiddel van asbestmateriaal	Cement
Gebondenheid op basis van bindmiddel	Hecht
Hoeveelheid (oppervlakte - aantal)	<ul style="list-style-type: none"><li>• 100,00 m<sup>2</sup> - 1 stuk</li></ul>
Totale oppervlakte	100,00 m <sup>2</sup>
Eenvoudig bereikbaar	Ja
Bevestigingswijze	<ul style="list-style-type: none"><li>• Geklemd</li><li>• Genageld, geniet</li></ul>
Identificatiemethode	<p>De asbestdeskundige beoordeelt het materiaal als asbestverdacht en dus asbesthoudend, en dit zonder monstername.</p> <p>Motivatie: De materialen behoren niet toe aan de eigenaar voor wie de asbestdeskundige de asbestinventaris uitvoert.</p>
Destructieve handeling voor identificatie	Nee
Opmerking	<p>De dakleien behoren tot de gemeenschappelijke delen van het gebouw.</p> <p>De hoeveelheid is een zo nauwkeurig mogelijke opmeting. Hieraan kunnen evenwel geen rechten worden ontleend.</p>

Verwijderen

- Verwijder dit asbestmateriaal zo snel mogelijk. Volg de toestand goed op.
- Hemelwater dat afspoelt van asbestcement daken of gevels kan asbestdeeltjes bevatten. Gebruik het enkel voor gesloten circuits (bv. spoelen toiletten). Reinig na het vervangen van het dak of de gevel de dakgoten en regenwaterput of -ton om asbesthoudend sediment of slib te verwijderen

- Eenvoudige handelingen: mag via doe-het-zelf of door werknemer(s) met opleidingsattest eenvoudige handelingen  
Deze toepassing kan door een aannemer die over een opleidingsattest eenvoudige handelingen beschikt of door een particulier (doe-het-zelf), verwijderd worden indien er geen verhoogd risico op vrijgave van asbestvezels (max. concentratie 0,01 vezels/cm<sup>3</sup> - CODEX Art. VI.3-54) ontstaat en de toepassing voorafgaand wordt gefixeerd/bevochtigd; de individuele elementen zonder machinale werktuigen (boormachine, slijpschijf, hogedrukreiniger,...) en zonder breken of gooien een voor een losgemaakt worden; en ten slotte dubbel en luchtdicht verpakt weggevoerd worden naar een erkend afvalpunt (recyclagepark).

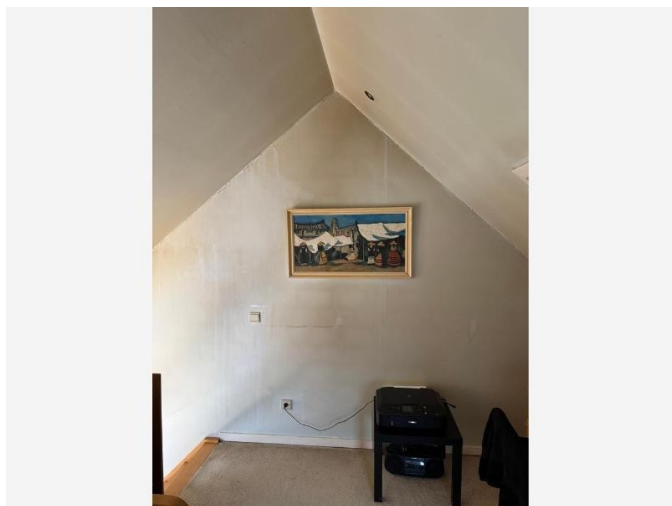
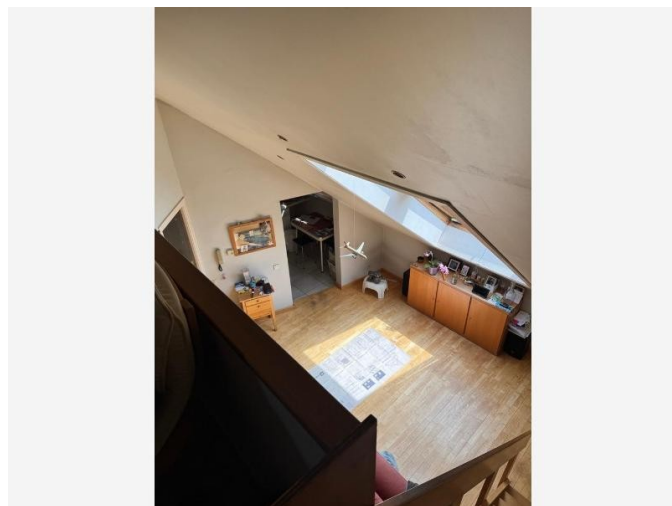
De plafonds werden afgewerkt met niet-asbestverdachte gipskartonplaten.

Basis voor advies	De asbestdeskundige beoordeelt het materiaal als niet-asbestverdacht.
Primaire drager	Plafond

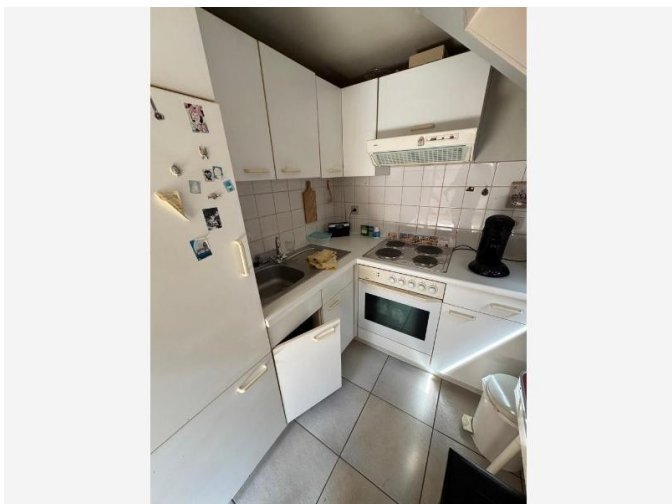
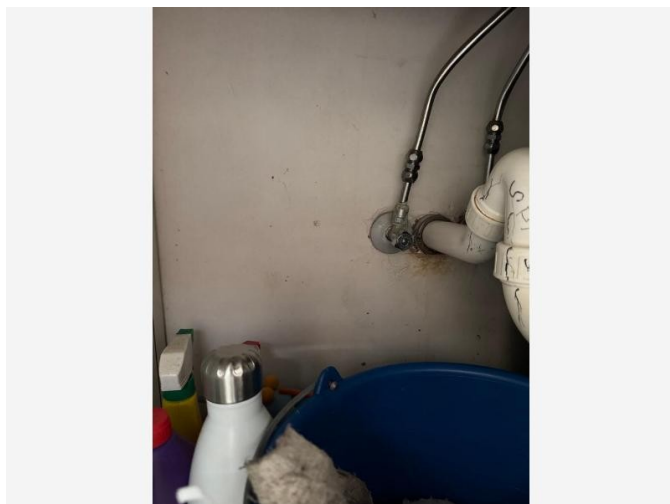
## Fiche 4: Pleisterwerk wanden

Geen asbest

#	Type	Referentie	Resultaat
4.1	Mengmonster	1	Geen asbest

Beschrijving	Pleisterwerk wanden
Omgeving	Binnen
Primaire drager	Binnenwand
Bindmiddel van materiaal	Gips - kalk
Gebondenheid op basis van bindmiddel	Niet-hechtgebonden
Hoeveelheid (oppervlakte - dikte - aantal)	• 100,00 m <sup>2</sup> - 1,00 cm - 1 stuk
Totaal volume	1,00 m <sup>3</sup>
Identificatiemethode	Een monsternamen door de asbestdeskundige met laboanalyse door een asbestlabo.
Destructieve handeling voor identificatie	Nee
Opmerking	<p>De hoeveelheid is een zo nauwkeurig mogelijke opmeting. Hieraan kunnen evenwel geen rechten worden ontleend. Waar mogelijk, wordt staalname uitgevoerd conform het inspectieprotocol: in een droge ruimte zoals een slaapkamer, in een natte ruimte zoals een keuken of badkamer, in een traphal en in een stookruimte.</p> <p>Monsternamen:</p> <ul style="list-style-type: none"><li>- Leefruimte: SLK 2, Berging</li><li>- Natte ruimte: Keuken</li><li>- Traphal: Living</li><li>- CV-lokaal: Geen CV aanwezig</li></ul>
