# Asbestinventarisatetest

Joseph van Hamontstraat 2, 3890 Gingelom

Attestnummer : 20260628-000151.000

**Niet-asbestveilig**

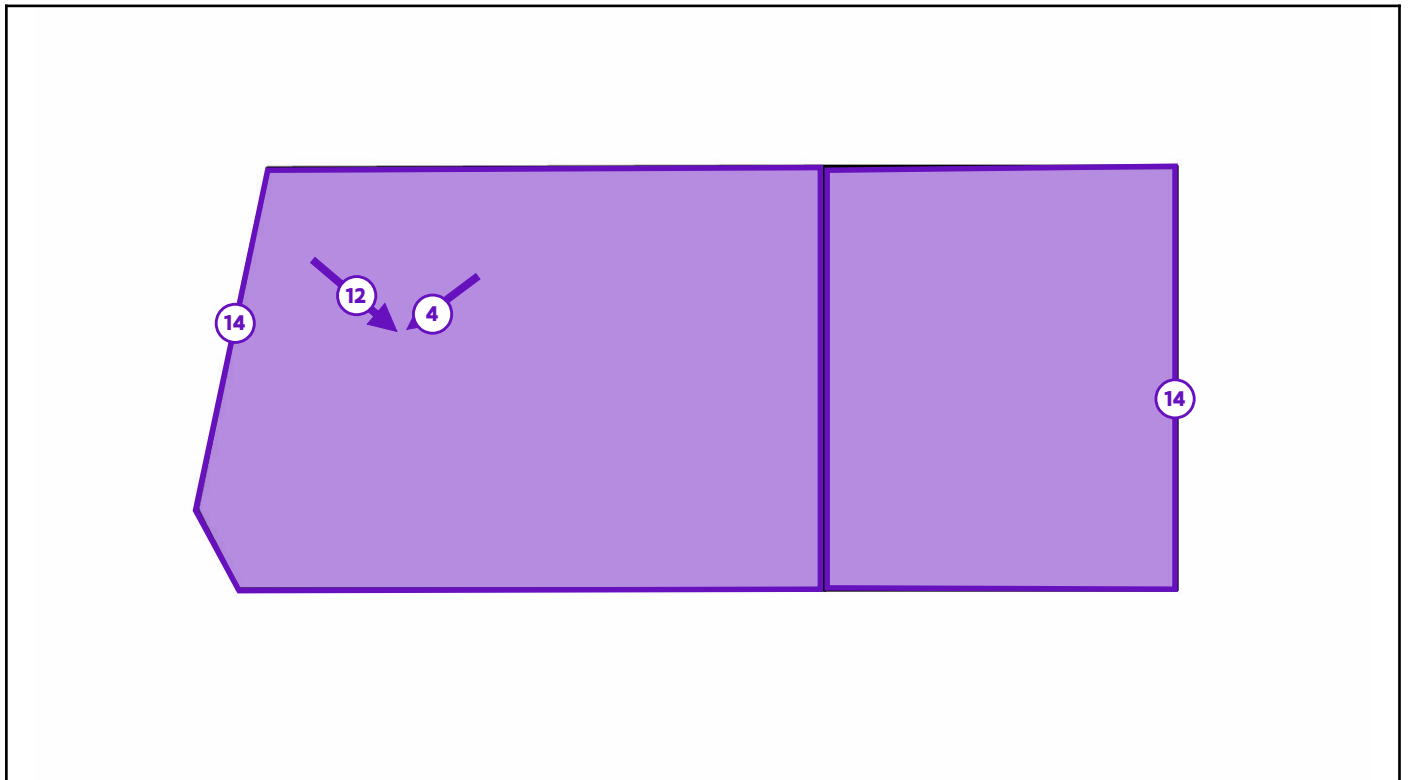
## Plan 1.7: Dak

| Beschrijving | Type | Actie |
|---|---|---|
| 4. Binnenzijde schouw | Beperking | - |

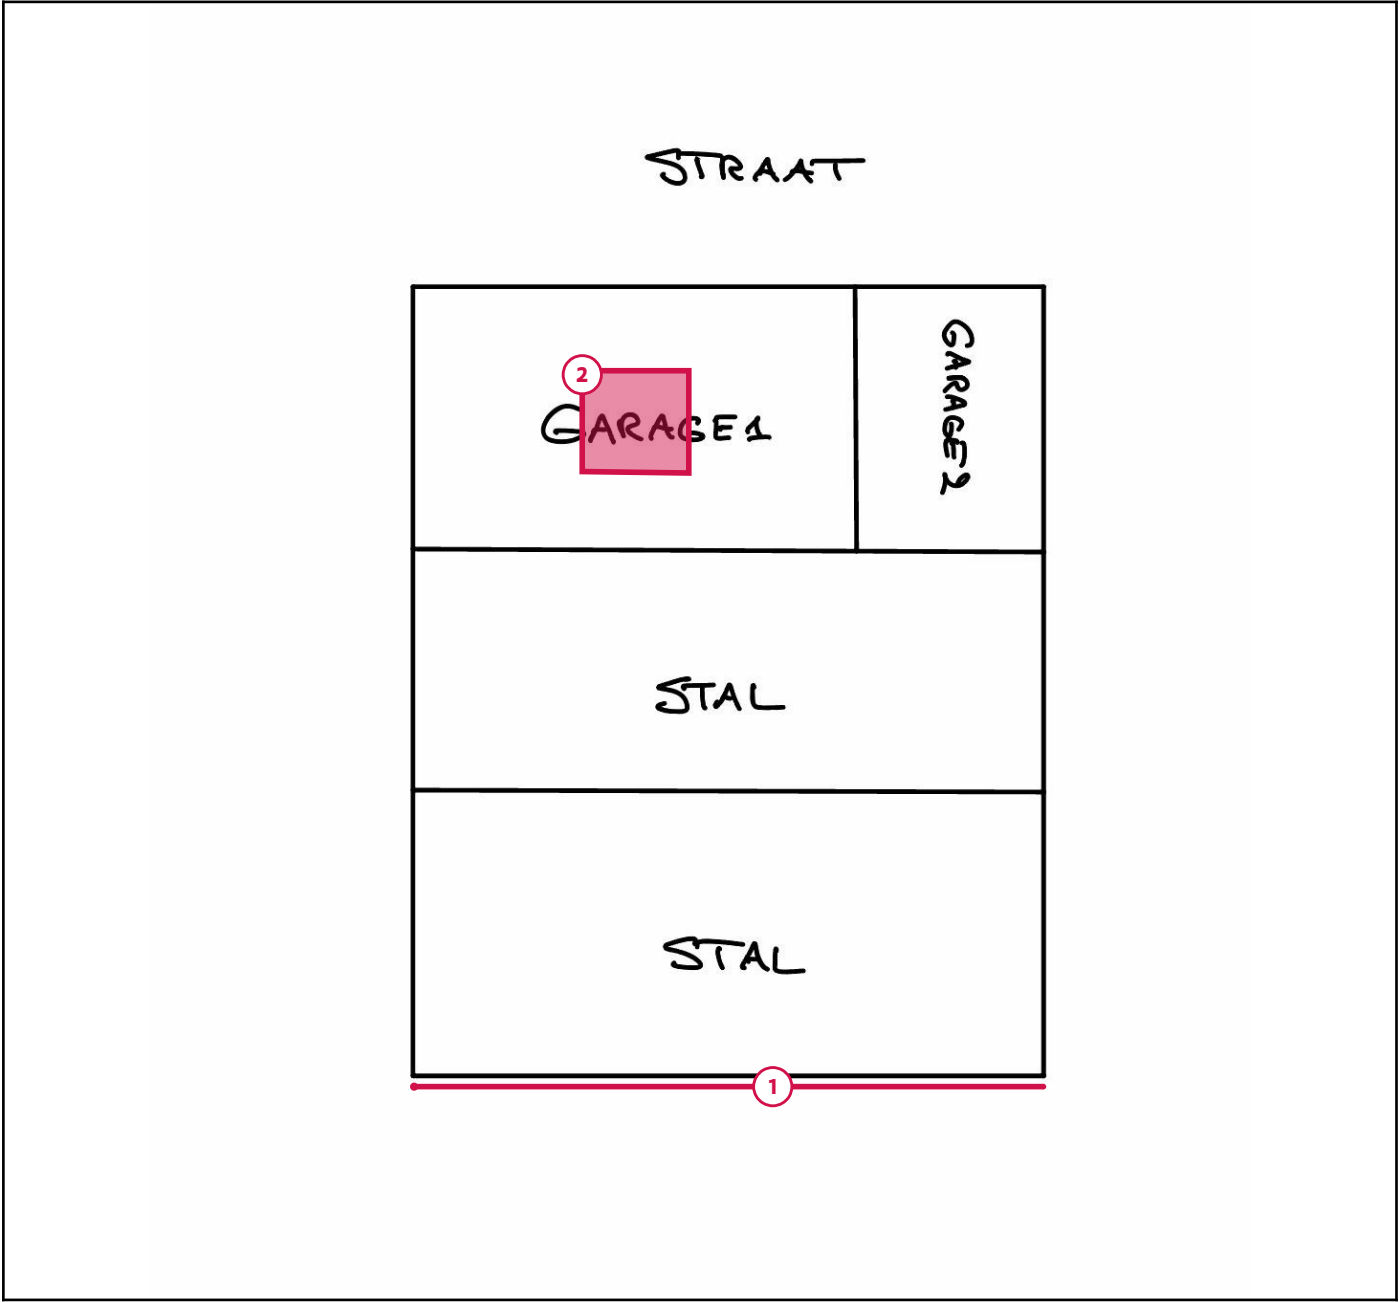
## Plan 2.1: Bijgebouw

| Beschrijving | Type | Actie |
|---|---|---|
| 1. Mos/sediment in de dakgoot | Asbestmateriaal | Dringend verwijderen |
| 2. Afval (golfplaten) | Asbestmateriaal | Dringend verwijderen |

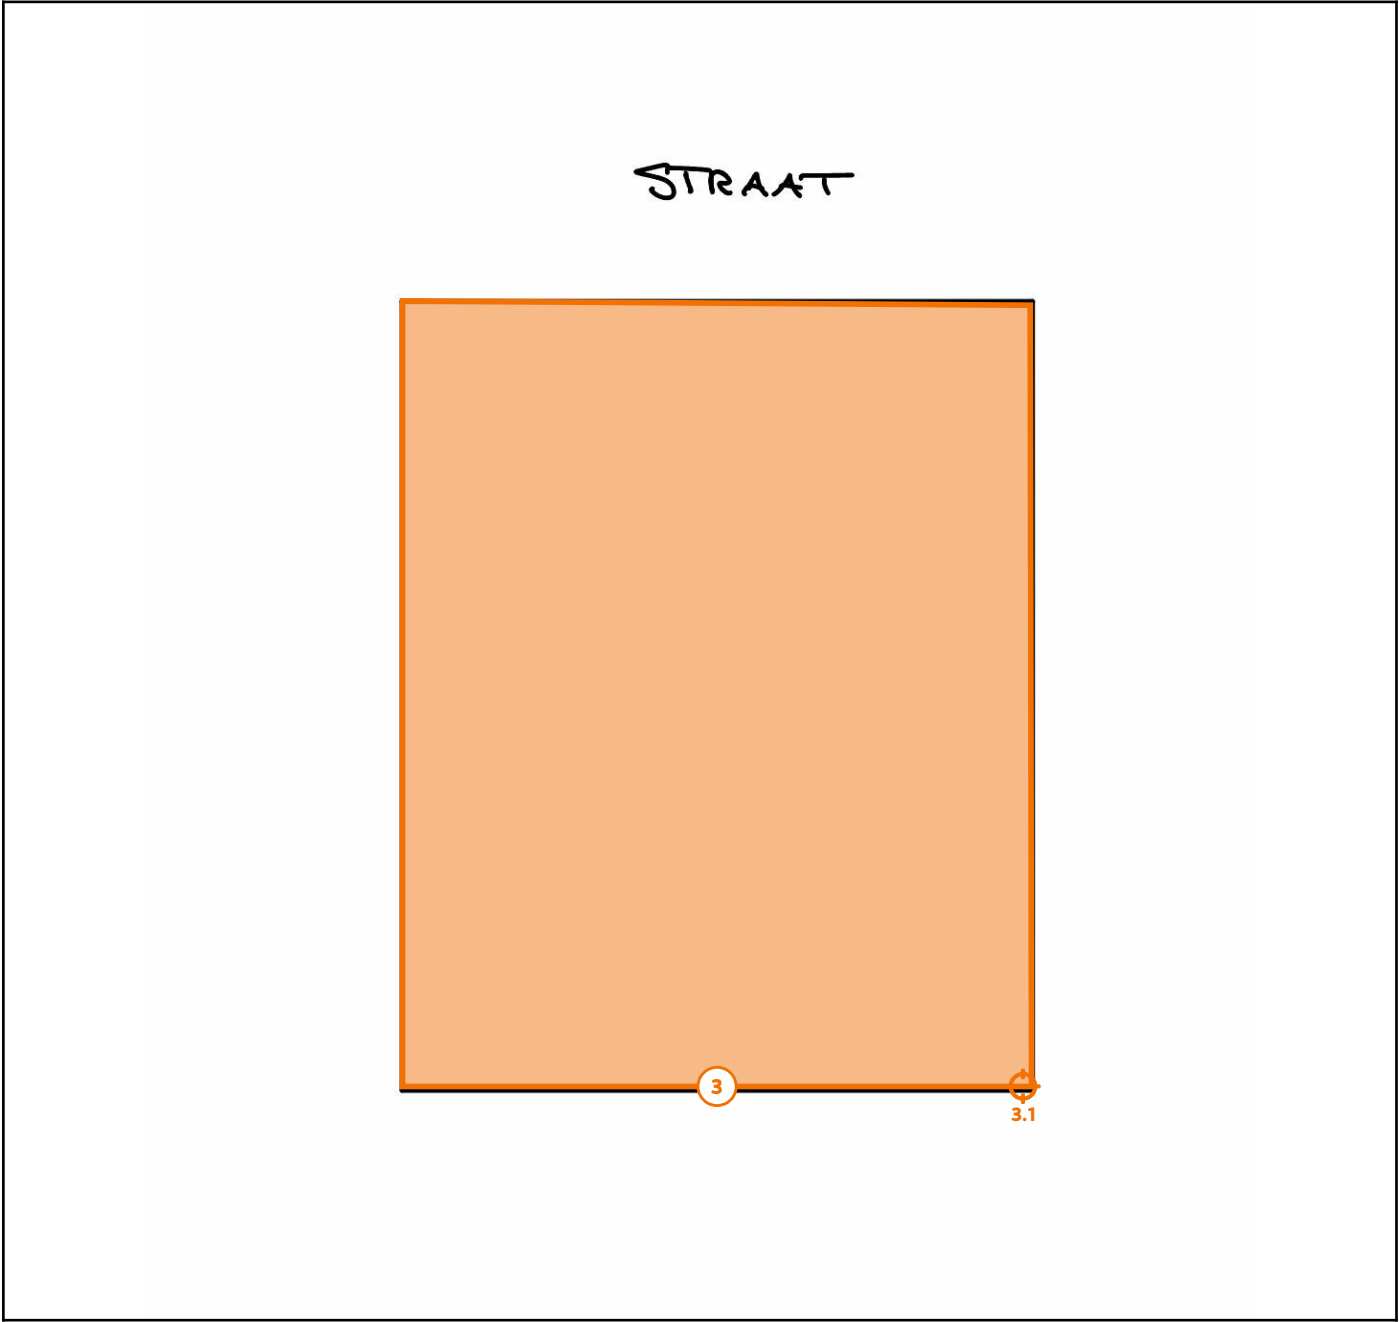
## Plan 2.2: Bijgebouw dak

| Beschrijving | Type | Actie |
|---|---|---|
| 3. Dak uit golfplaten bijgebouw | Asbestmateriaal | <div>Verwijderen</div> |
| 3.1 Code: 4 | Puntmonster | - |

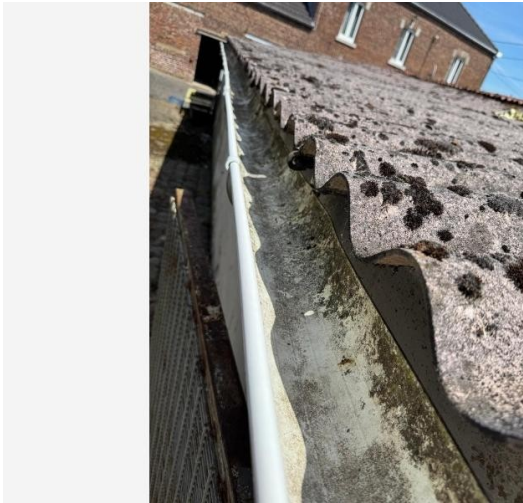
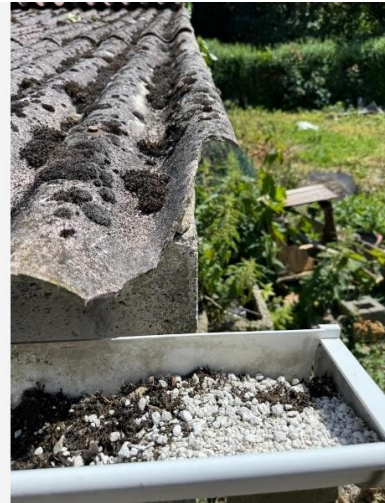
| Beschrijving | Mos/sediment in de dakgoot |
| Type resten (contaminatie) | <ul style="list-style-type: none"> <li>Stof, deeltjes &lt; 4 mm, flinters, gruis (los, opliggend)</li> </ul> |
| Bron van de resten | Asbesthoudend dak |
| Gebondenheid resten | Niet hecht |
| Hoeveelheid (gewicht - aantal) | <ul style="list-style-type: none"> <li>1,00 kg - 1 stuk</li> </ul> |

**Dringend verwijderen**

- Verwijder het asbestafval.

- Eenvoudige handelingen: mag via doe-het-zelf of door werknemer(s) met opleidingsattest eenvoudige handelingen  
Verwijder het afval via het riool.

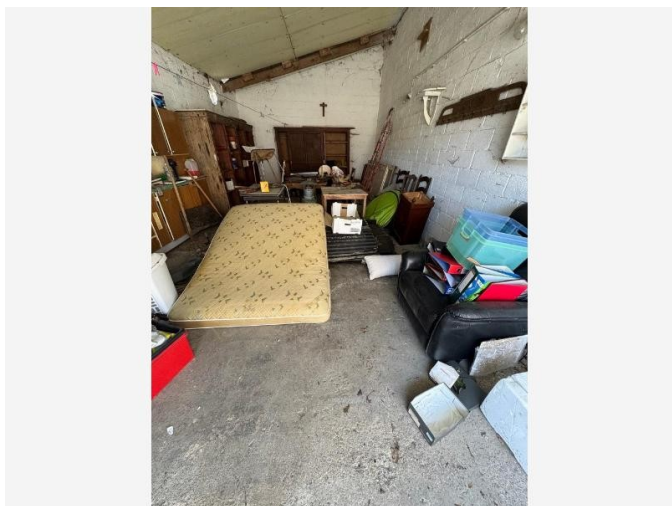
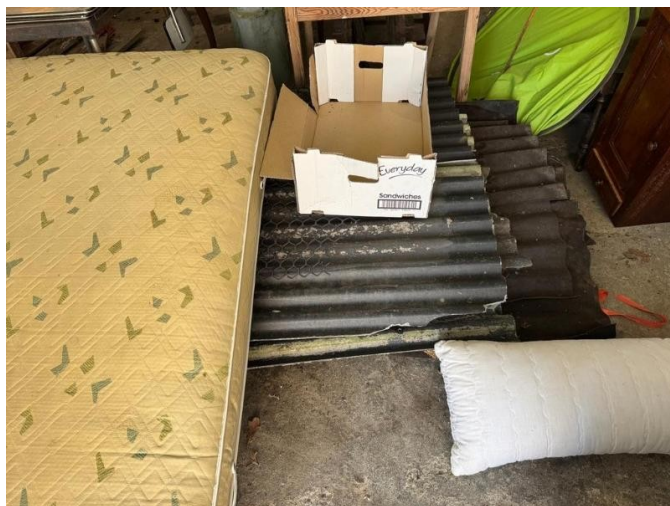
| Beschrijving | Afval (golfplaten) |
| Type afvalstof | Betreft stock-voorraad of gedemonteerde asbestmaterialen |
| Asbestmaterialen | <ul style="list-style-type: none"><li>Dak- en gevelbekleding - Golfplaat</li></ul> |
| Hoeveelheid (gewicht - aantal) | <ul style="list-style-type: none"><li>250,00 kg - 1 stuk</li></ul> |

**Dringend verwijderen**

- Verwijder het asbestafval.
- Voer bijkomende staalname(s) uit.

- Eenvoudige handelingen: mag via doe-het-zelf of door werknemer(s) met opleidingsattest eenvoudige handelingen  
Deze toepassing kan door een aannemer die over een opleidingsattest eenvoudige handelingen beschikt of door een particulier (doe-het-zelf), verwijderd worden indien er geen verhoogd risico op vrijgave van asbestvezels (max. concentratie 0,01 vezels/cm<sup>3</sup> - CODEX Art. VI.3-54) ontstaat en de toepassing voorafgaand wordt gefixeerd/bevochtigd; de individuele elementen zonder machinale werktuigen (boormachine, slijpschijf, hogedrukreiniger,...) en zonder breken of gooien een voor een losgemaakt worden; en ten slotte dubbel en luchtdicht verpakt weggevoerd worden naar een erkend afvalpunt (recyclagepark).

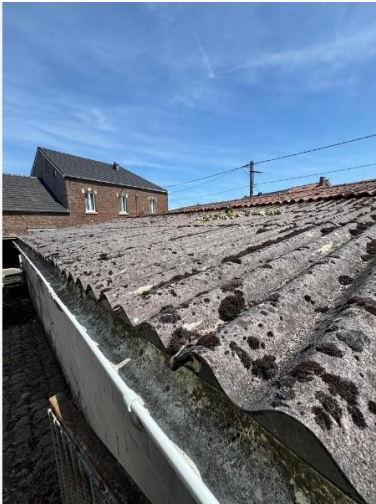
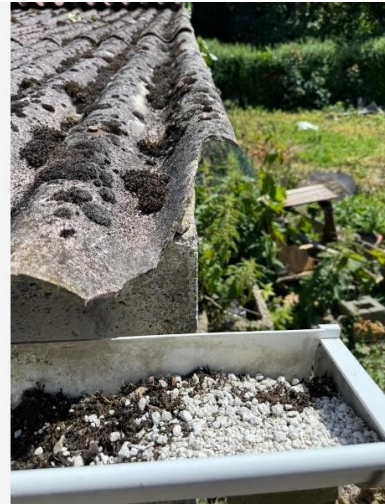
| Eindbeoordeling materiaalrisico | Verhoogd materiaalrisico en/of verhoogde kans op vezelvrijgave |

| Gebondenheid | Categorie 1: hechtgebonden in oorsprong |
| Asbestsoort (vezeltype) | Alleen chrysotiel aanwezig |
| Toestand van het materiaal | Matig beschadigd, matig verweerd |

| # | Type | Referentie | Resultaat |
|---|---|---|---|
| 3.1 | Puntmonster | 4 | Chrysotiel |

| Beschrijving | Dak uit golfplaten bijgebouw |
| Hoeveelheid (oppervlakte - aantal) | <ul style="list-style-type: none"><li>• 180,00 m<sup>2</sup> - 1 stuk</li></ul> |

Verwijderen

- Verwijder dit asbestmateriaal zo snel mogelijk. Volg de toestand goed op.
- Hemelwater dat afspoelt van asbestcement daken of gevels kan asbestdeeltjes bevatten. Gebruik het enkel voor gesloten circuits (bv. spoelen toiletten). Reinig na het vervangen van het dak of de gevel de dakgoten en regenwaterput of -ton om asbesthoudend sediment of slib te verwijderen

- Eenvoudige handelingen: mag via doe-het-zelf of door werknemer(s) met opleidingsattest eenvoudige handelingen  
Deze toepassing kan door een aannemer die over een opleidingsattest eenvoudige handelingen beschikt of door een particulier (doe-het-zelf), verwijderd worden indien er geen verhoogd risico op vrijgave van asbestvezels (max. concentratie 0,01 vezels/cm<sup>3</sup> - CODEX Art. VI.3-54) ontstaat en de toepassing voorafgaand wordt gefixeerd/bevochtigd; de individuele elementen zonder machinale werktuigen (boormachine, slijpschijf, hogedrukreiniger,...) en zonder breken of gooien een voor een losgemaakt worden; en ten slotte dubbel en luchtdicht verpakt weggevoerd worden naar een erkend afvalpunt (recyclagepark).

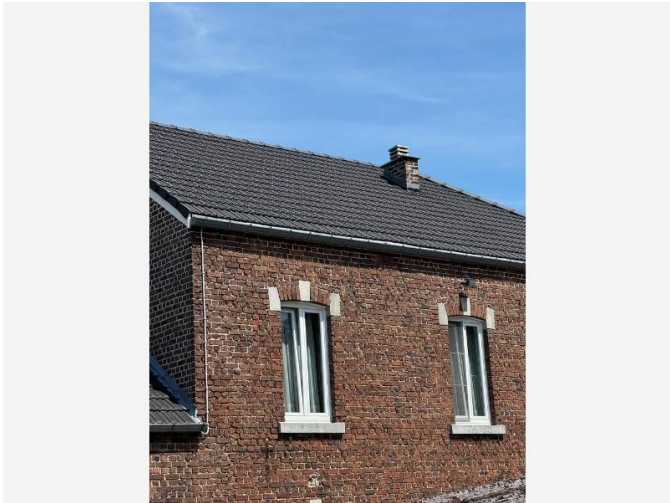
*Situeringsfoto*

**Reden:** Het te onderzoeken materiaal situeert zich hoger dan 3,50 m te rekenen vanaf een veilige ondergrond

**Uitleg van de asbestdeskundige:** De binnenkant van de schouw is niet waarneembaar. De schouw bevat binnenin mogelijk een asbestcement rookgaskanaal. Laat dit onderzoeken bij eventuele werken.

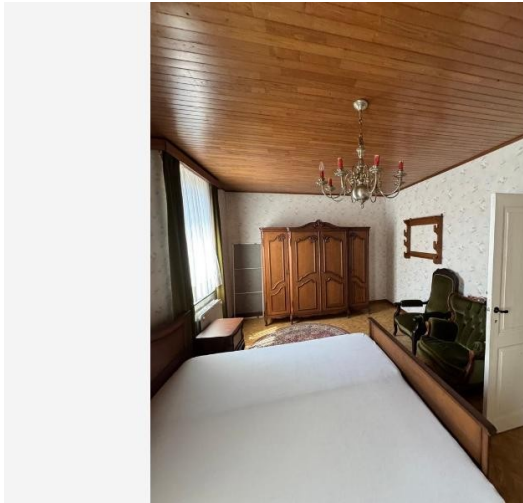
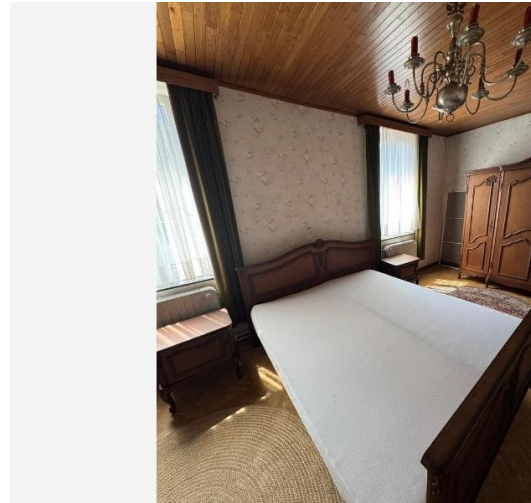
De plafonds zijn afgewerkt met houten planchetten.

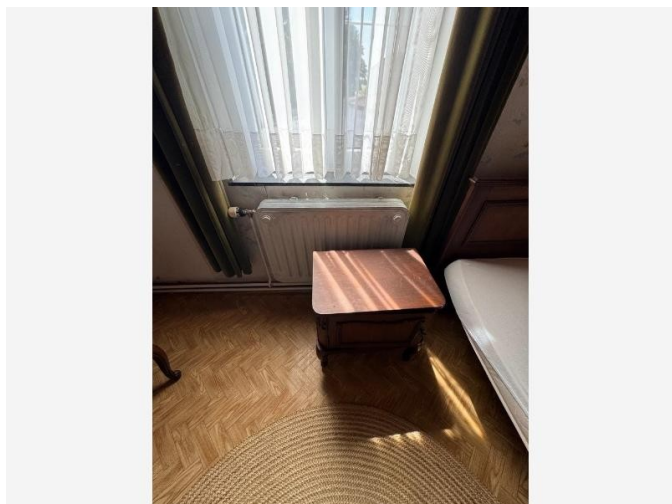
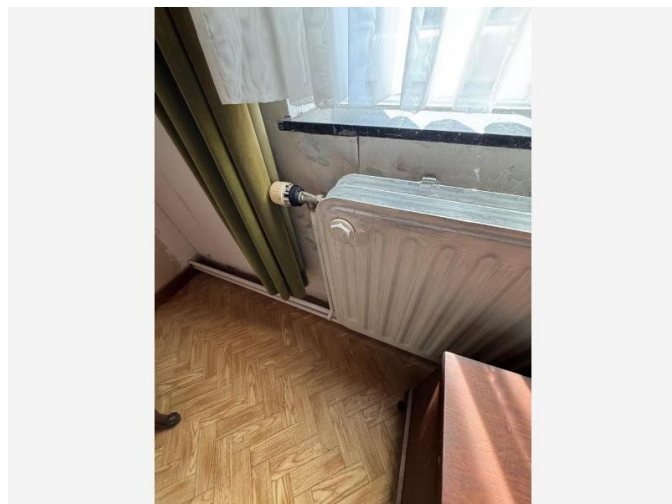
De radiatoren bevatten mogelijk asbesthoudende pakkingen en/of elementen. Laat ze onderzoeken bij onderhoud of vervanging.

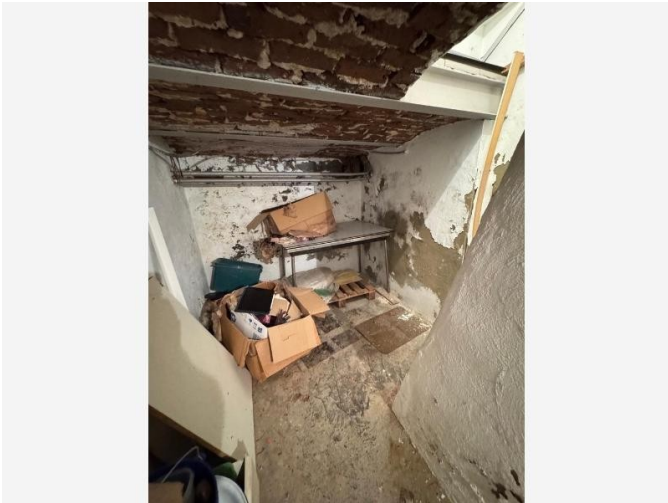
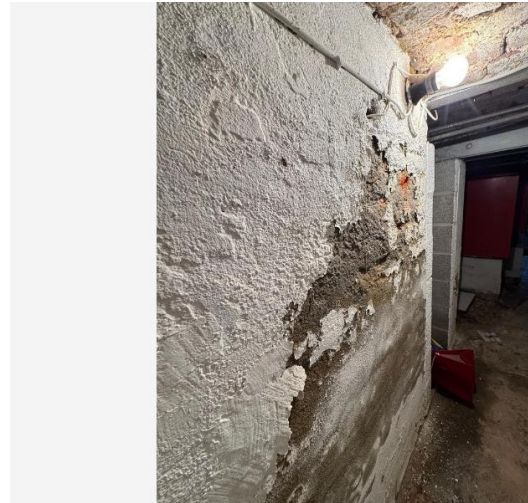
## Fiche 7: Cementen smeerlaag kelder

Geen asbest

| # | Type | Referentie | Resultaat |
|---|---|---|---|
| 7.1 | Mengmonster | 2 | Geen asbest |

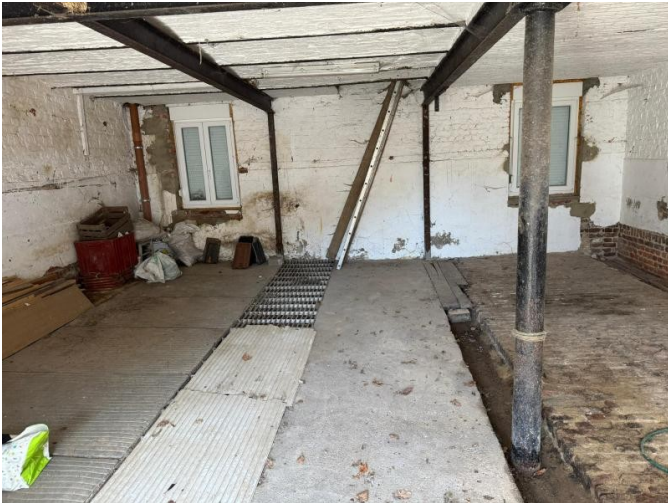
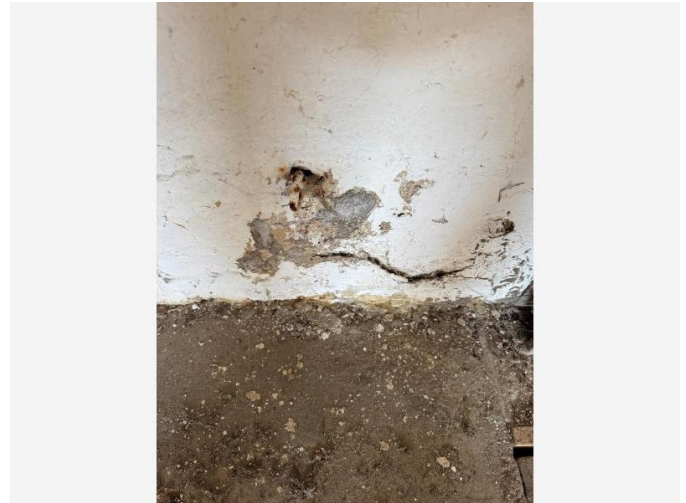
## Fiche 8: Cementen smeerlaag stal langs woning

Geen asbest

| # | Type | Referentie | Resultaat |
|---|---|---|---|
| 8.1 | Mengmonster | 3 | Geen asbest |
