Asbestinventarisatetest

Aug. Robijnsstraat 14, 3404 Landen

Attestnummer : **20240712-000467.000**

Uitgegeven op : **12.07.2024**

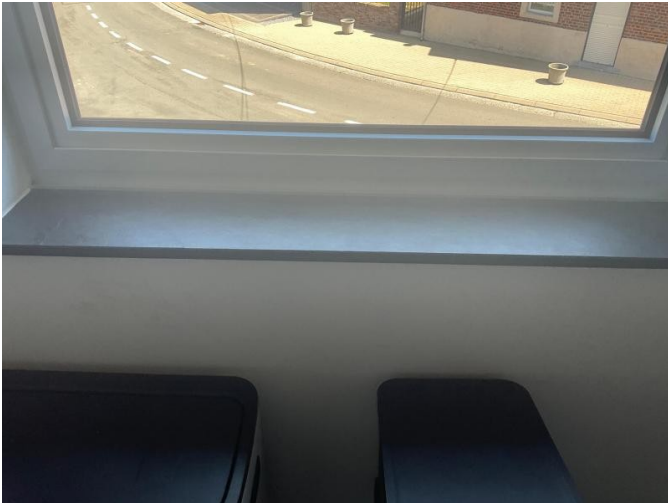
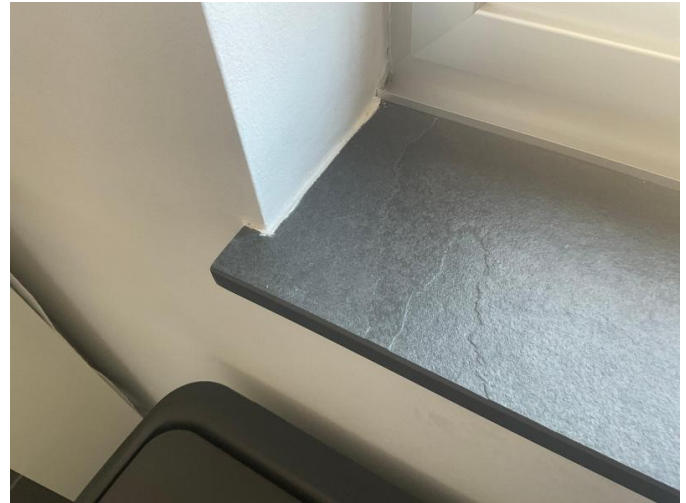
Fiche 1: venstertablet

Geen asbest

Beschrijving	venstertablet
Omgeving	Binnen
Identificatiemethode	Vaststelling zonder monstername
Destructieve handeling voor identificatie	Nee
Opmerking	Venstertabletten zijn van natuursteen.

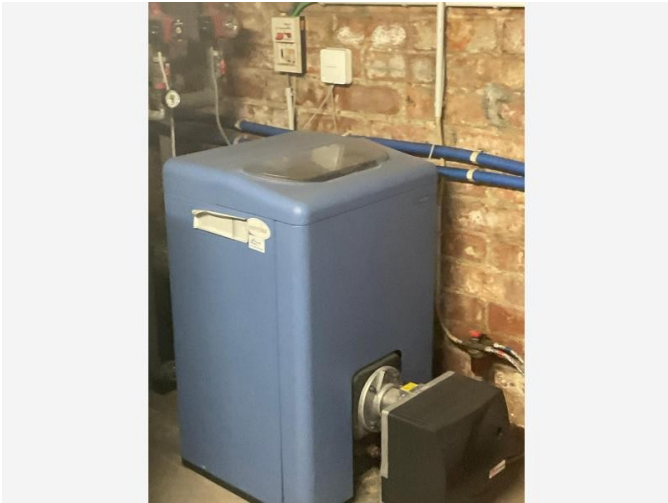
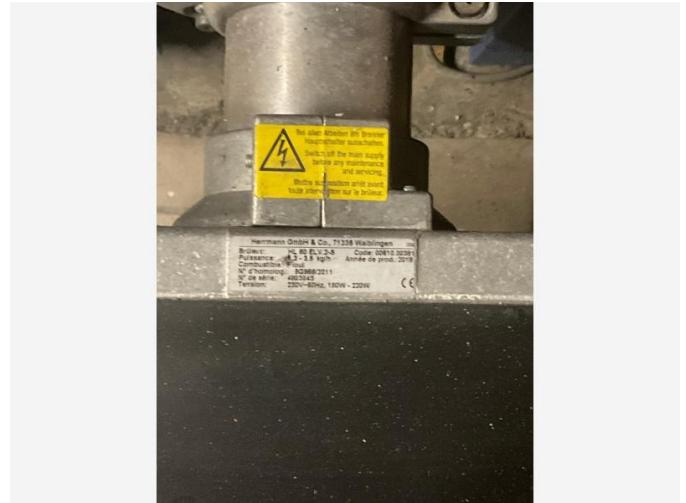
Geen asbest

Beschrijving	mazoutketel
Omgeving	Binnen
Identificatiemethode	Vaststelling met bewijsdocument, zonder monstername
Destructieve handeling voor identificatie	Nee
Opmerking	ketel is van 2018

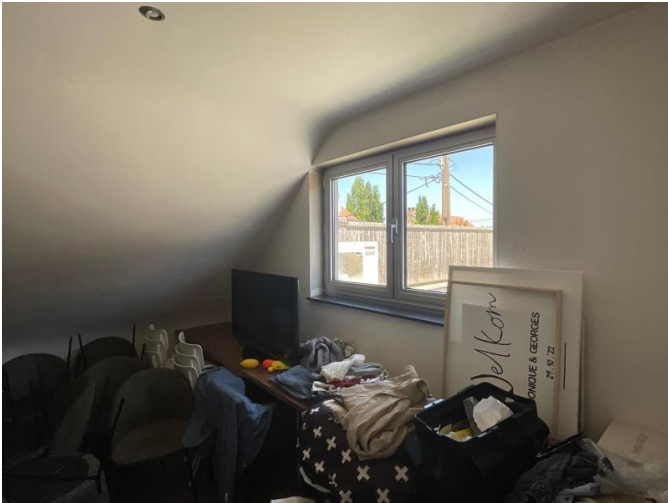
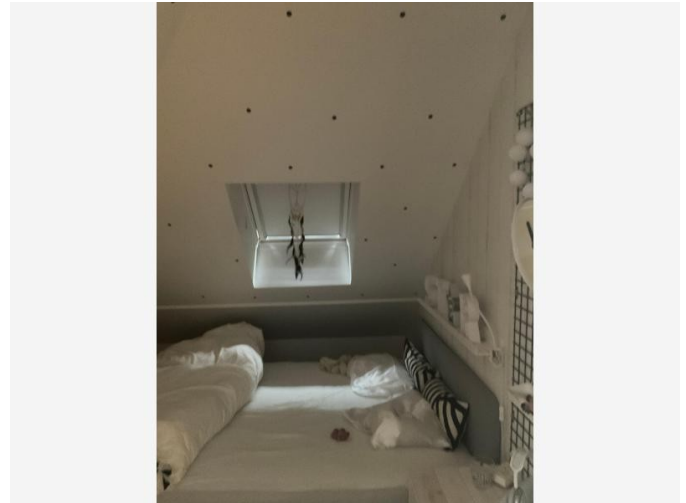
Geen asbest

Beschrijving	gyprocplaten tegen schuin dak
Omgeving	Binnen
Identificatiemethode	Vaststelling zonder monsternamen
Destructieve handeling voor identificatie	Nee
Opmerking	Gyprocplaten tegen schuin gedeelte van het dak, deze zijn geplaatst na de renovatie van 2006.

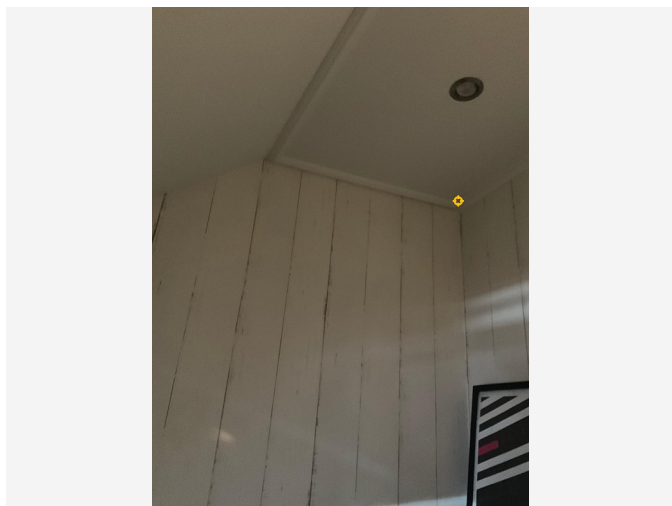
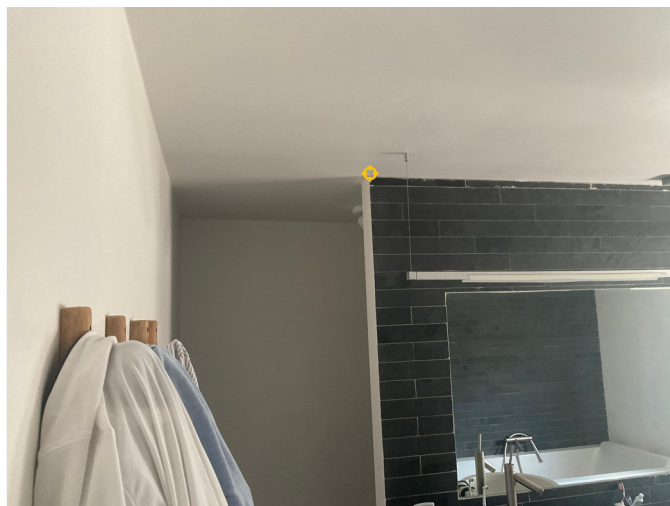
Fiche 4: pleister plafond

Geen asbest

#	Type	Referentie	Resultaat
4.1	Mengmonster	MM002	Geen asbest

Beschrijving	pleister plafond
Omgeving	Binnen
Primaire drager	Plafond
Bindmiddel van materiaal	Gips - kalk
Gebondenheid op basis van bindmiddel	Niet-hechtgebonden
Hoeveelheid (oppervlakte - dikte - aantal)	• 137,00 m ² - 1,00 cm - 1 stuk
Totaal volume	1,37 m ³
Identificatiemethode	Vaststelling met monsternamen
Destructieve handeling voor identificatie	Nee

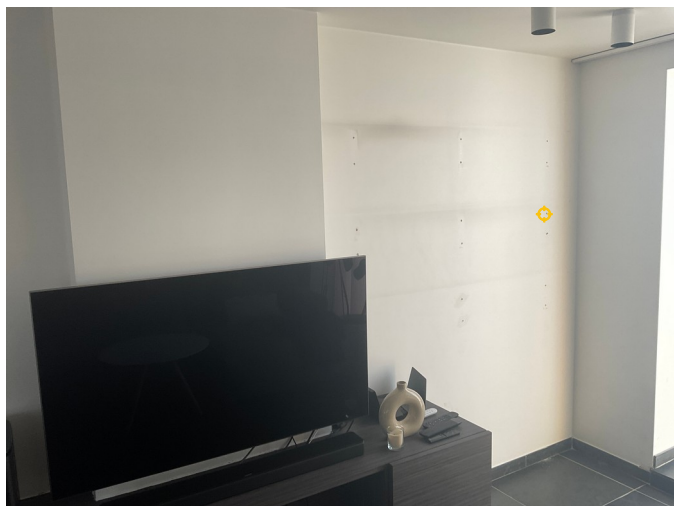
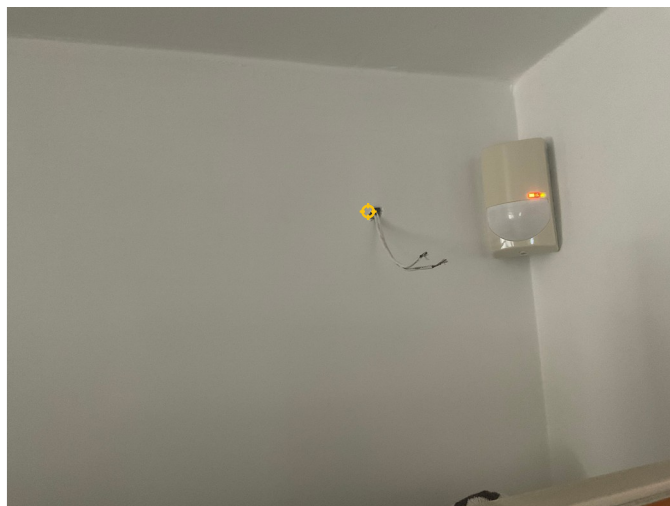
Fiche 5: pleister muren

Geen asbest

#	Type	Referentie	Resultaat
5.1	Mengmonster	MM001	Geen asbest

Beschrijving	pleister muren
Omgeving	Binnen
Primaire drager	Binnenwand
Bindmiddel van materiaal	Gips - kalk
Gebondenheid op basis van bindmiddel	Niet-hechtgebonden
Hoeveelheid (oppervlakte - dikte - aantal)	• 512,66 m ² - 1,00 cm - 1 stuk
Totaal volume	5,127 m ³
Identificatiemethode	Vaststelling met monsternamen
Destructieve handeling voor identificatie	Nee

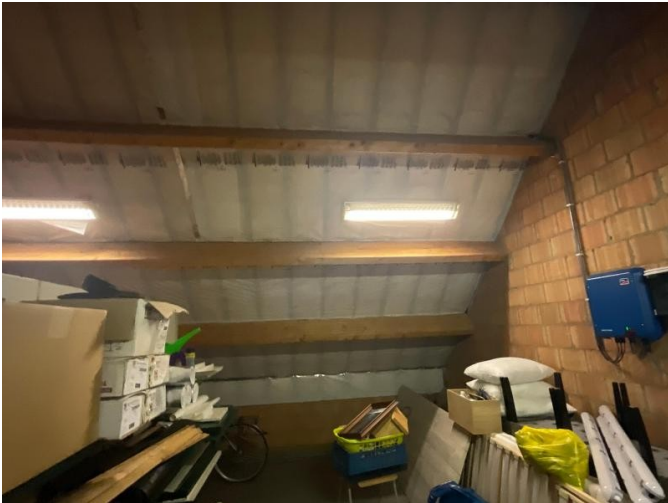
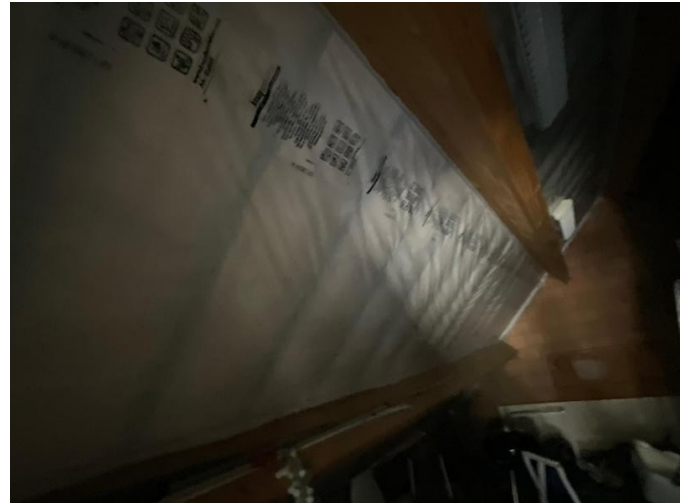
Geen asbest

Beschrijving	onderdak
Omgeving	Binnen
Identificatiemethode	Vaststelling zonder monstername
Destructieve handeling voor identificatie	Nee
Opmerking	Onderdak bestaat uit folie.

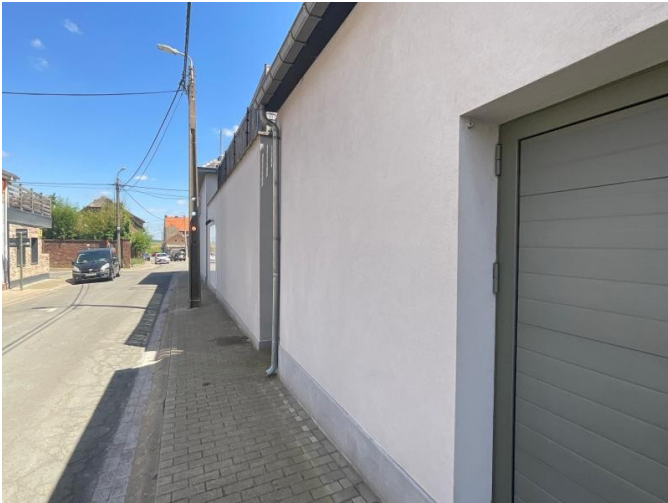
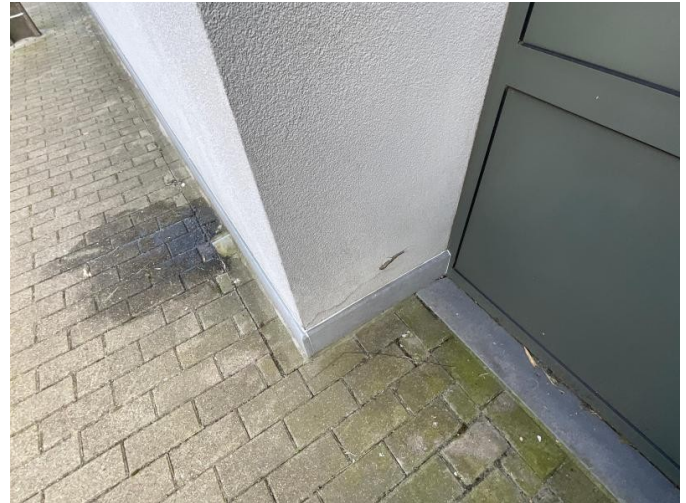
Fiche 7: Krepie

Geen asbest

Beschrijving	Krepie
Omgeving	Buiten
Identificatiemethode	Vaststelling met bewijsdocument, zonder monstername
Destructieve handeling voor identificatie	Nee
Opmerking	De krepie is geplaatst tijdens de renovatie van 2004

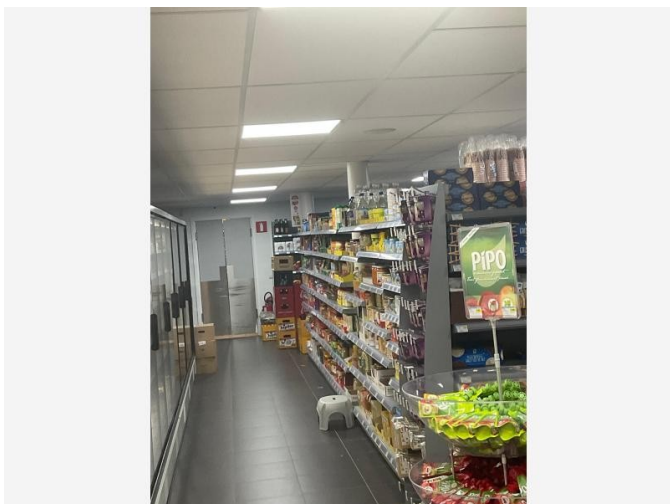
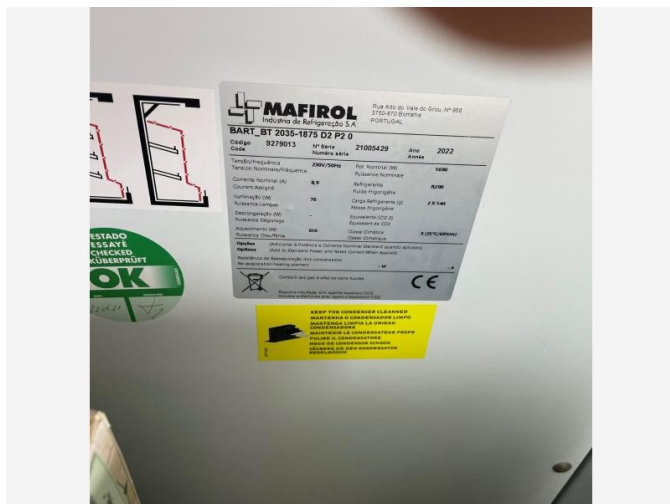
Geen asbest

Beschrijving	koeling
Omgeving	Binnen
Identificatiemethode	Vaststelling met bewijsdocument, zonder monsternamen
Destructieve handeling voor identificatie	Nee
Opmerking	Koeling is van 2022

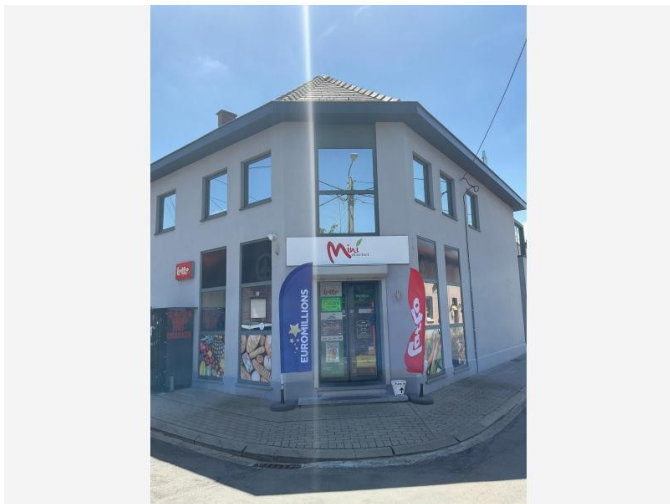
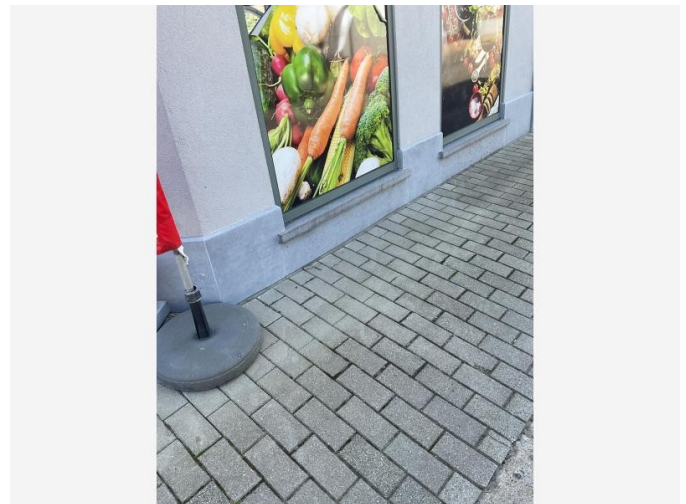
Fiche 9: plint tegen buitenmuur

Geen asbest

Beschrijving	plint tegen buitenmuur
Omgeving	Buiten
Identificatiemethode	Vaststelling zonder monsternamen
Destructieve handeling voor identificatie	Nee
Opmerking	Plint bestaat uit blauwe hardsteen.

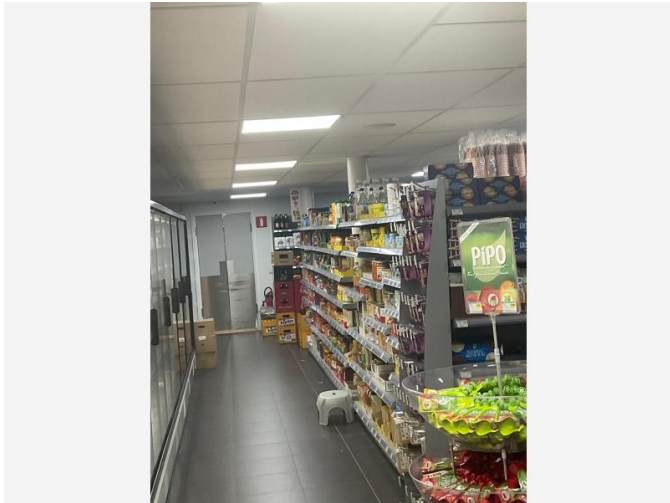
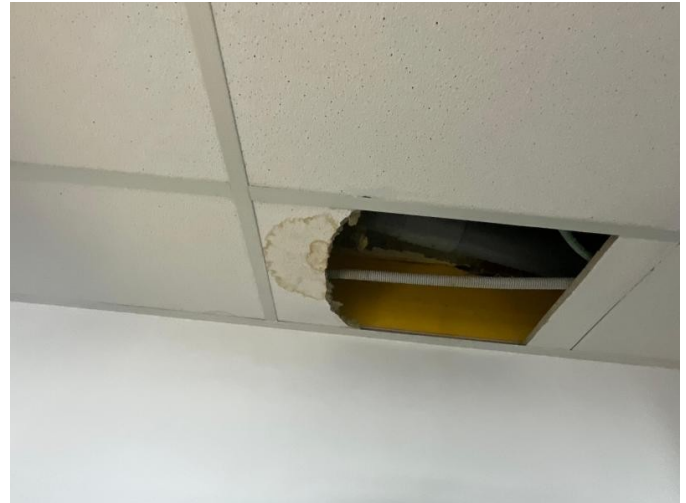
Geen asbest

Beschrijving	plafond winkel
Omgeving	Binnen
Identificatiemethode	Vaststelling zonder monsternamen
Destructieve handeling voor identificatie	Nee
Opmerking	Plafond in winkel is van isolerende plafondtegels, hierboven bevindt zich geen pleisterwerk.
