# Asbestinventarisatattest

Timmerdonckstraat 3/13, 2650 Edegem

Attestnummer : 20260629-000231.000

Uitgegeven op : 29.06.2026

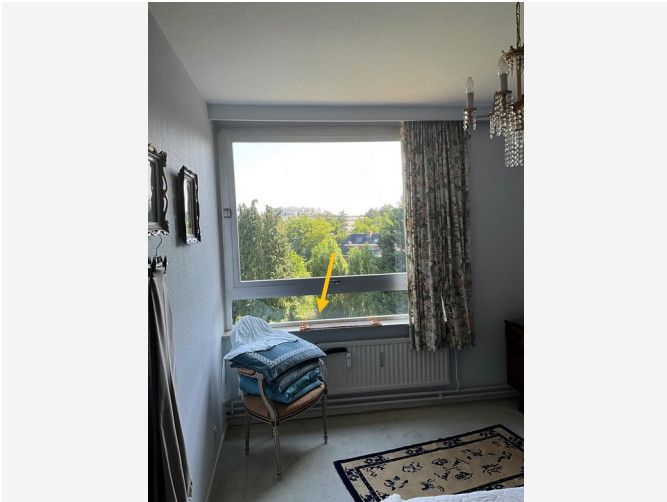
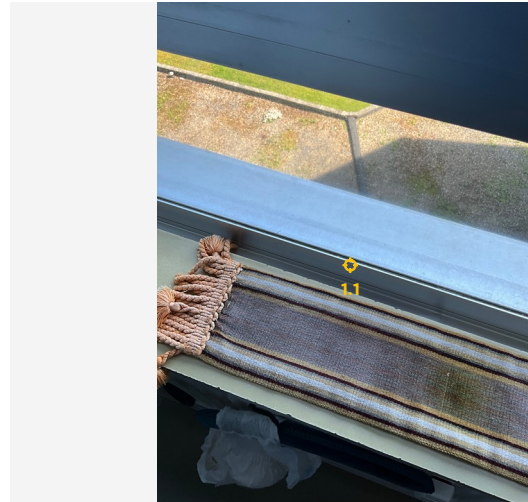
# Fiche 1: Kit kozijn-glas (met staalname) aluminium raam

Het asbestmateriaal valt onder de mijlpaal van 2040.

Zorgvuldig beheren

| Eindbeoordeling materiaalrisico | Laag materiaalrisico en/of verlaagde kans op vezelvrijgave |

| Gebondenheid | Categorie 1: hechtgebonden in oorsprong |
| Asbestsoort (vezeltype) | Alleen chrysotiel aanwezig |
| Asbestconcentratie | Laag (< 50%) |
| Afschermingsgraad van het gehele materiaal | Geheel of deels vrij aan de binnenlucht, maar geen contact met binnenluchtstromen |
| Toestand van het materiaal | Licht beschadigd, licht verweerd. Intacte calciumsilicaatplaat of materiaal met categorie 3-gebondenheid |

| # | Type | Referentie | Resultaat |
|---|---|---|---|
| 1.1 | Puntmonster | 4 kit kozijn-glas | Chrysotiel |

- Zorg voor een veilig beheer. Vermijd het beschadigen van het asbestmateriaal. Controleer de toestand jaarlijks op wijzigingen.

- Eenvoudige handelingen: mag via doe-het-zelf of door werknemer(s) met opleidingsattest eenvoudige handelingen  
Kit aluminium ramen: Wordt sterk afgeraden deze toepassing via doe-het zelf te verwijderen omwille van reële kans op vezelvrijgave. Verwijdering doe het zelf en EH opgeleid personeel: De toepassing extra fixeren en losbeitelen Standaard dragen van de nodige wegwerp beschermingsmiddelen FFP 3 masker, handschoenen en tyvec CAT III type 5-6, afspoelbaar schoeisel

De toepassing extra fixeren en losbeitelen, verpakken in dubbel plastic afvalzakken, luchtdicht afsluiten en afvoeren naar een plaatselijk containerpark als asbesthoudend afval Voor hechtgebonden toepassingen: Bij verwijdering door doe-het-zelf moet men dit afval dubbel en luchtdicht verpakt aandienen bij het gemeentelijk recyclagepark. Men raadpleegt best op voorhand de voorwaarden van het recyclagepark.

Voor afdichtingsmateriaal tussen glas en schrijnwerk is het aangeraden dat het raam (kozijn, glas en afdichtingsmateriaal) in zijn geheel verwijderd wordt.

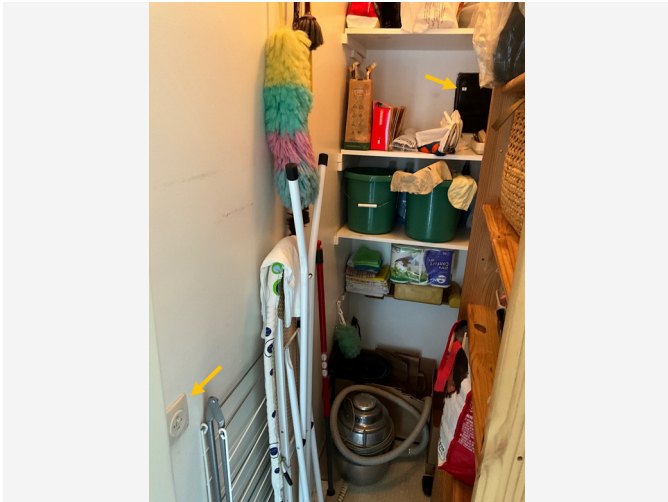
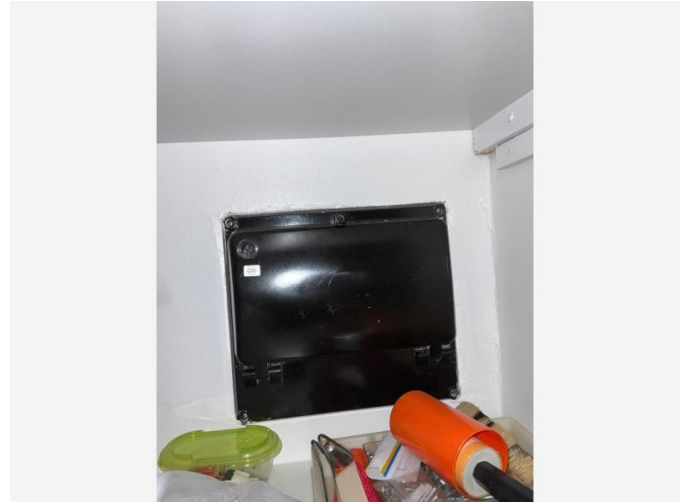
## Fiche 2: Bakeliet toep.(schakelaars- stopcontacten-zekeringkast)

Het asbestmateriaal valt onder de mijlpaal van 2040.

Zorgvuldig beheren

| Eindbeoordeling materiaalarisico | Laag materiaalarisico en/of verlaagde kans op vezelvrijgave |

| Gebondenheid | Categorie 1: hechtgebonden in oorsprong |
| Asbestsoort (vezeltype) | Crocidoliet aanwezig |
| Asbestconcentratie | Laag (< 50%) |
| Toestand van het materiaal | Onbeschadigd, niet verweerd |

| Opmerking | <p>Het is moeilijk te bepalen of de bakeliettoepassingen in de woning ook effectief asbesthoudend zijn (het kan ook gaan om de asbestvrije variant).</p> <p>Er werd geen monster genomen owv beschadiging aan een elektrisch gerelateerde toepassing, extra controle bij verwijdering van het verdacht materiaal.</p> |

- Zorg voor een veilig beheer. Vermijd het beschadigen van het asbestmateriaal. Controleer de toestand jaarlijks op wijzigingen.
- Voer bijkomende staalname(s) uit.

- Eenvoudige handelingen: mag via doe-het-zelf of door werknemer(s) met opleidingsattest eenvoudige handelingen  
Schakelaars, stopcontacten en andere gelijkaardige toepassingen kunnen eenvoudig losgeschroefd worden --> EH doe-het-zelf. Afgesloten of verzegelde kast --> EH opgeleid techniek personeel 8u basisopleiding asbest. Voor elektrische infrastructuur en uitrusting dient u vooraleer men deze toepassing gaat bevochtigen de elektriciteit af te sluiten (zoniet elektrocutie-/brandgevaar). standaard dragen van de nodige wegwerp beschermingsmiddelen FFP 3 masker , handschoenen en tyvec CAT III type 5-6 , afspoelbaar schoeisel Losschroeven en dubbel verpakken in plastic , sluit luchtdicht af en breng dit als hechtgebonden afval naar een plaatselijk containerpark. Voor hechtgebonden toepassingen: Bij verwijdering door doe-het-zelf moet men dit afval dubbel en luchtdicht verpakt aandienen bij het gemeentelijk recyclagepark. Men raadpleegt best op voorhand de voorwaarden van het recyclagepark.

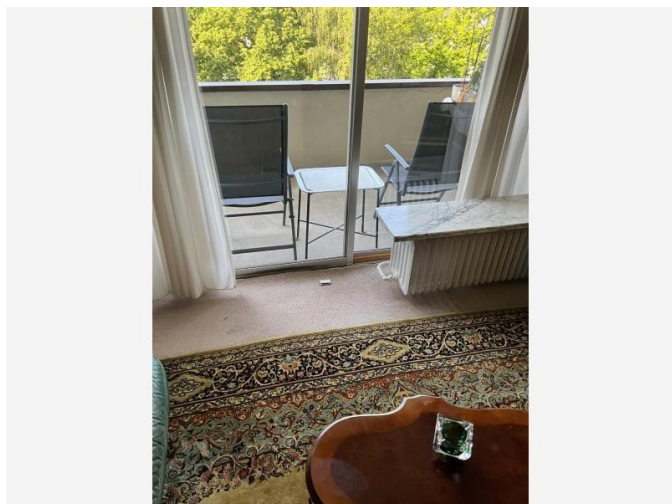
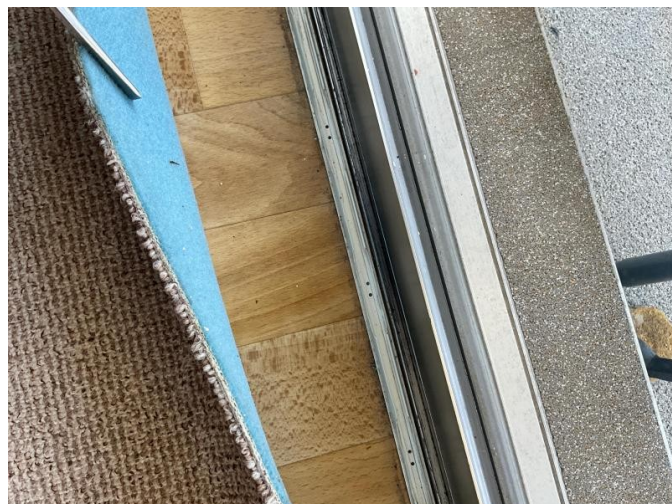
## Fiche 3: Vinylvloer niet verdacht

Volgens expertise kunnen we deze vinyl als niet asbest verdacht beschouwen (soepel en flexibel van structuur.) Het is niet gekend tot waar de vinyl ligt in de woonkamer en wat zich eronder bevindt extra controle aangewezen bij vloer werken.

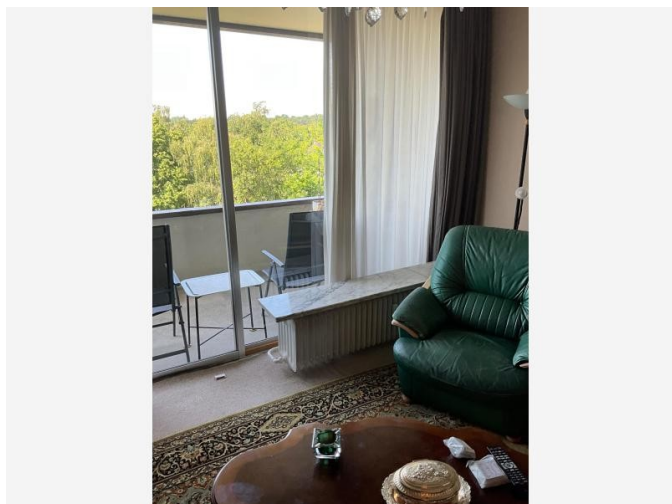
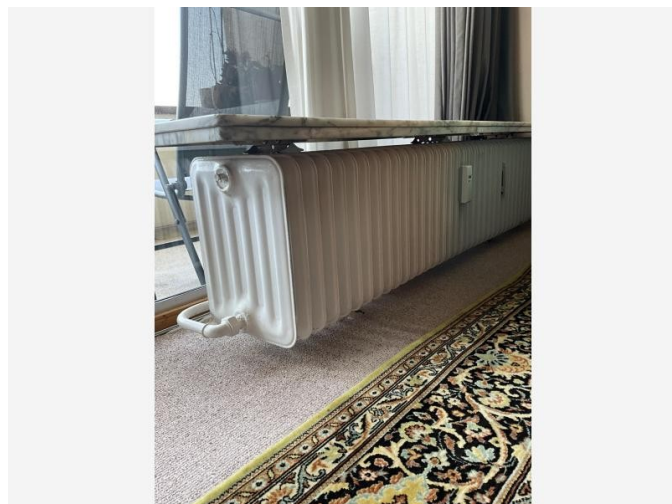
Mogelijks bevinden er zich in de radiatoren asbesthoudende pakkingen. Een monsternamen om dit uit te sluiten wordt verhinderd om destructieve handelingen aan een installatie in gebruik te vermijden.

Er kunnen inwendige asbesthoudende dichtingen aanwezig zijn tussen de lamellen of aan de doppen van de gietijzeren radiatoren.

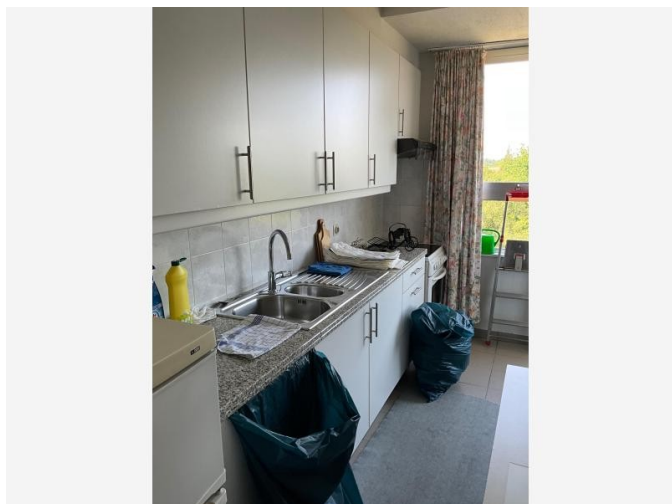
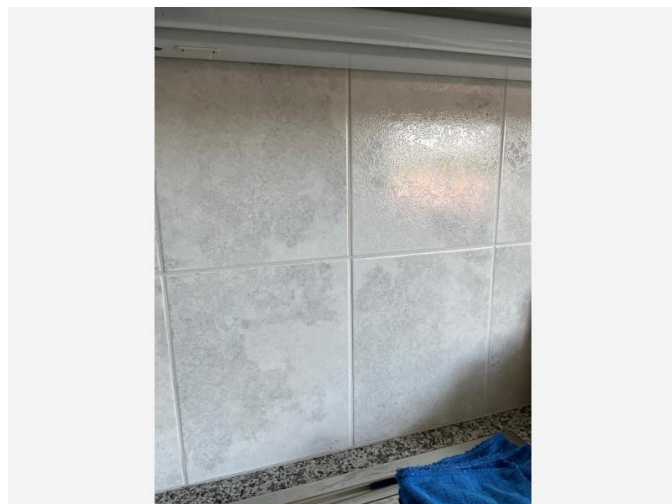
In het inspectieprotocol is een monsternamen van tegellijm verplicht om dit te identificeren als niet-asbesthoudend. Er waren geen facturen ter beschikking die bevestigen dat de tegels na 2001 waren geplaatst. Er waren geen bestaande beschadigingen aan de wandtegels om de lijm voldoende te kunnen inspecteren. Om dit af te toetsen is het aangewezen om bij eventuele renovatiewerken aan de tegels verder onderzoek/staalname te laten uitvoeren ter controle.

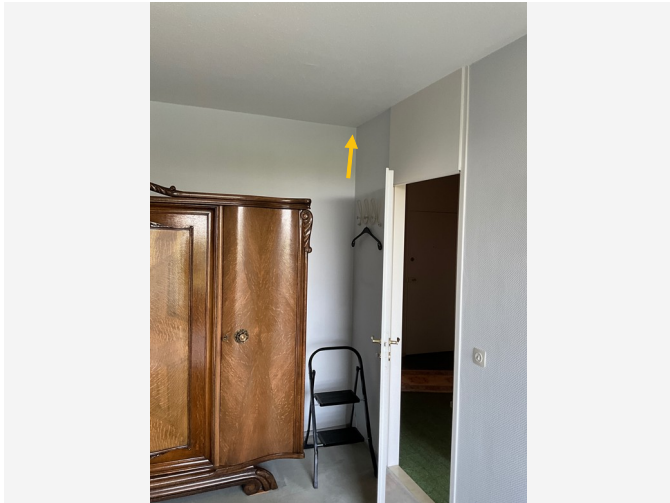
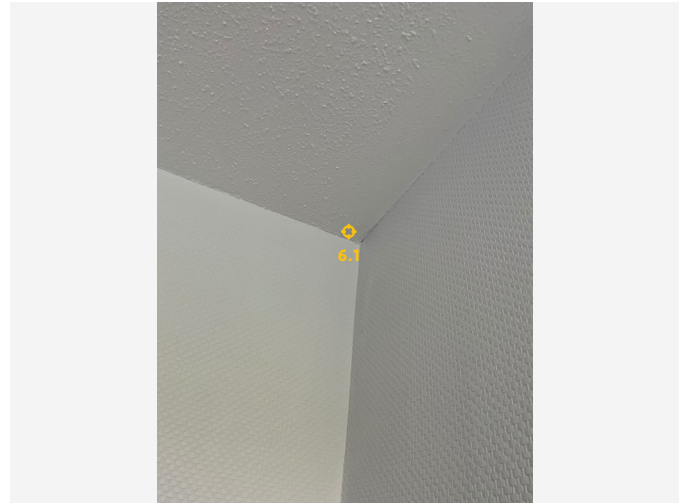
## Fiche 6: Plafondpleister

Geen asbest

| # | Type | Referentie | Resultaat |
|---|---|---|---|
| 6.1 | Mengmonster | 2 plafondpleister | Geen asbest |

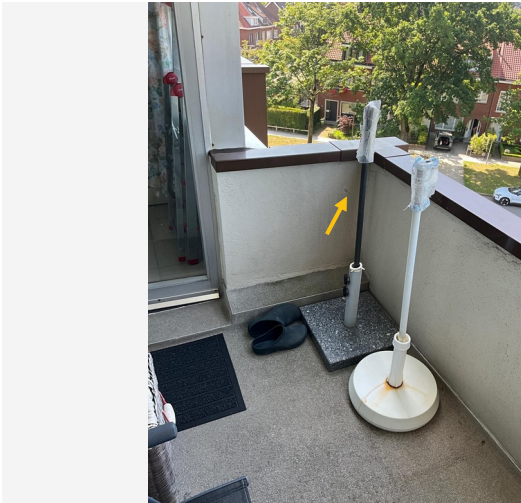
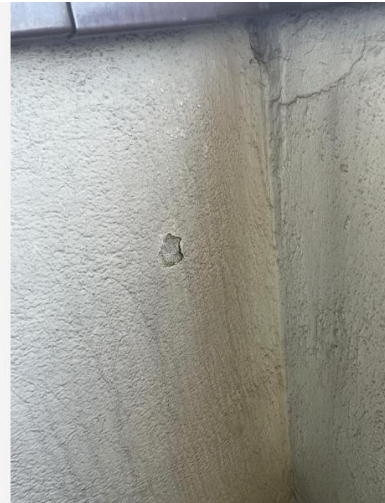
## Fiche 7: Cementering buiten (met staalname)

Geen asbest

| # | Type | Referentie | Resultaat |
|---|---|---|---|
| 7.1 | Mengmonster | 3 cement buiten | Geen asbest |

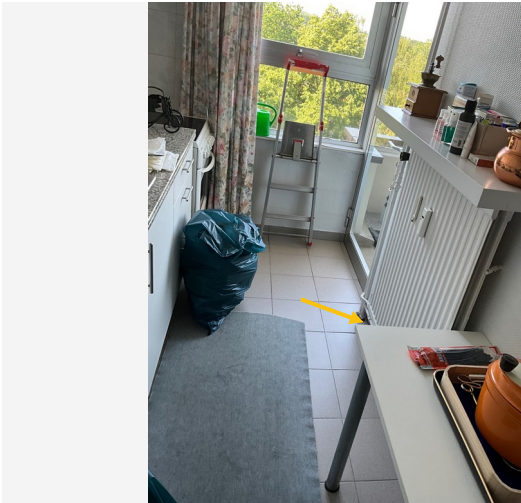
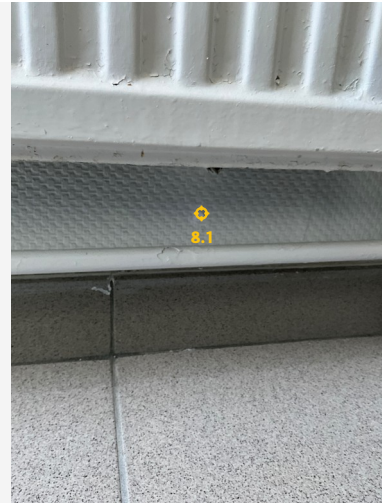
## Fiche 8: Muurpleister

Geen asbest

| # | Type | Referentie | Resultaat |
|---|---|---|---|
| 8.1 | Mengmonster | 1 muurpleister | Geen asbest |

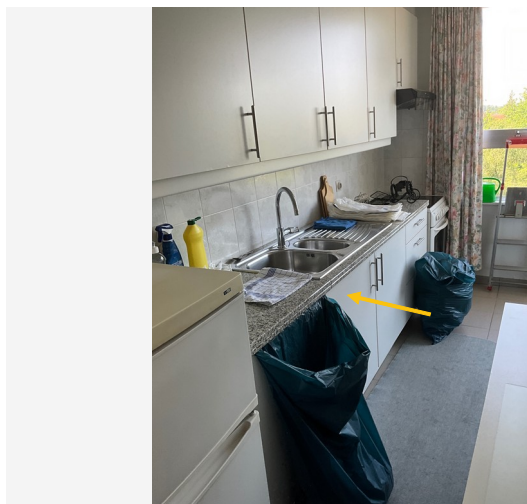
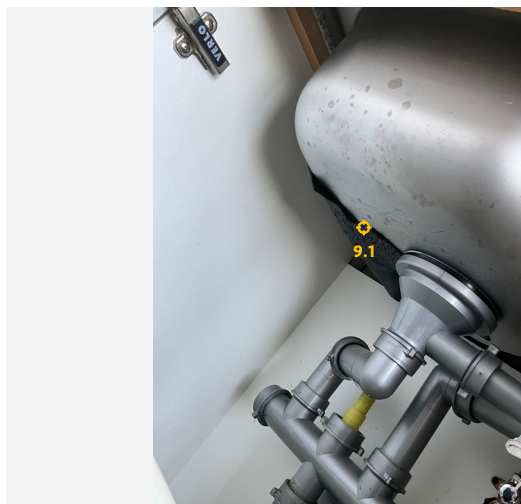
Geen asbest

| # | Type | Referentie | Resultaat |
|---|---|---|---|
| 9.1 | Puntmonster | 5 ontdreuningsplaat | Geen asbest |

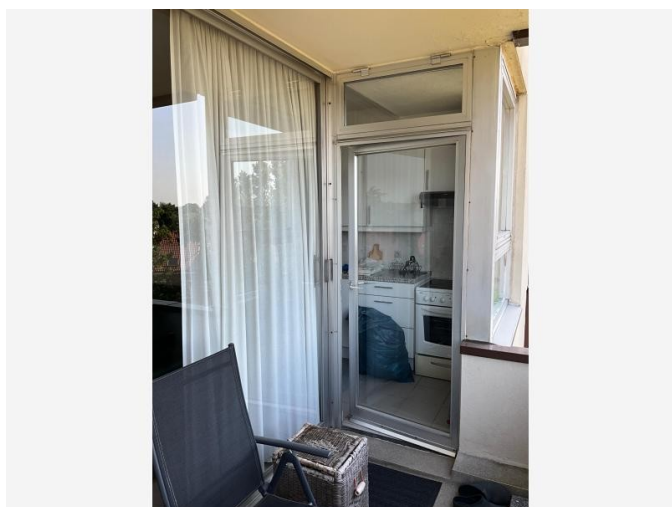
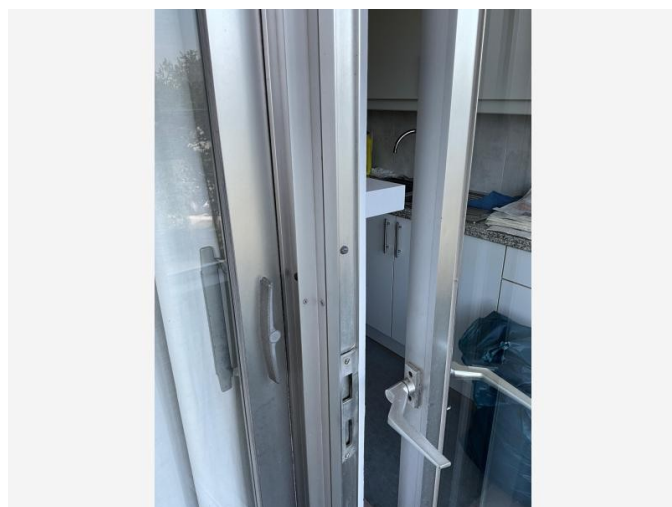
### Fiche 10: Kit niet verdacht (visueel vastgesteld)

| Beschrijving | Notitie | Terug te vinden op plannen |
|---|---|---|
| Fiche 10: Kit niet verdacht (visueel vastgesteld) | De gebruikte siliconen kit is niet asbestverdacht | Plan 1.2: Plan appartement |
