# Asbestinventarisatetest

Acht Eeuwenlaan 18/1, 2650 Edegem

Attestnummer : **20260728-000256.000**

**Asbestveilig** (maar mogelijk niet asbestvrij)

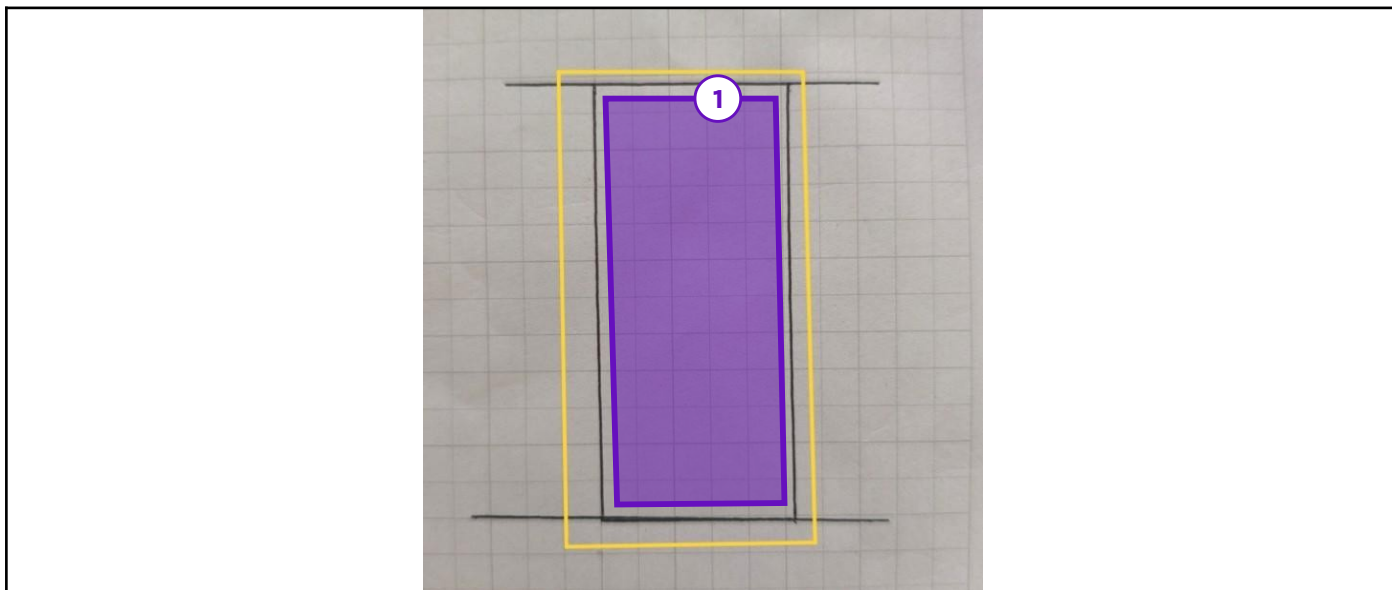
## Plan 2.1: Garagebox 7

| Beschrijving | Type | Actie |
|---|---|---|
| 1. Materiaal in opslag in garagebox | Beperking | - |

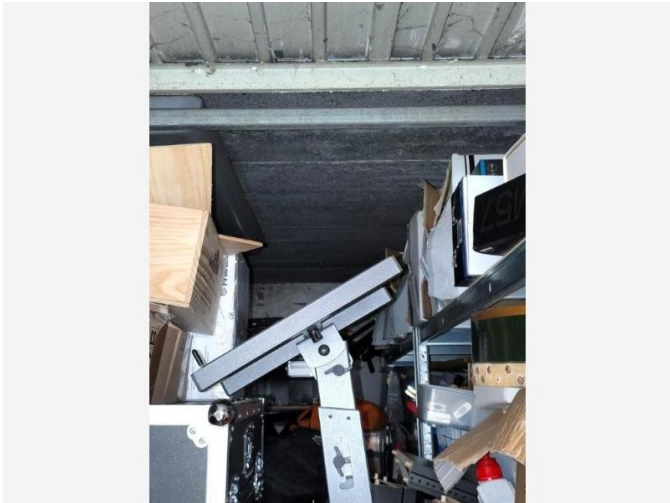
**Reden:** Materiaal in opslag

**Uitleg van de asbestdeskundige:** Middellange termijnbeperking : Materialen/inboedel zijn in grote mate aanwezig. Vloer- en wanddelen konden niet volledig worden geïnspecteerd worden. Hierdoor zijn misschien verborgen asbestverdachte toepassingen aanwezig. De opdrachtgever blijkt redelijkerwijs niet in staat om het materiaal op korte termijn op te ruimen of te verwijderen. Het materiaal wordt pas verwijderd bij effectieve verhuis/verkoop. Termijn is onbekend.

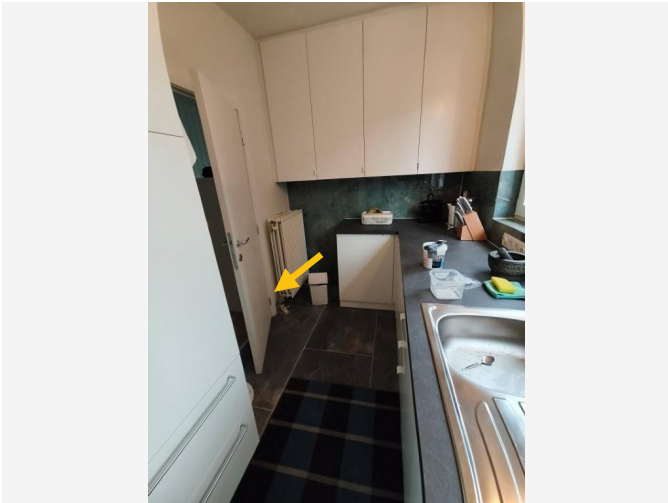
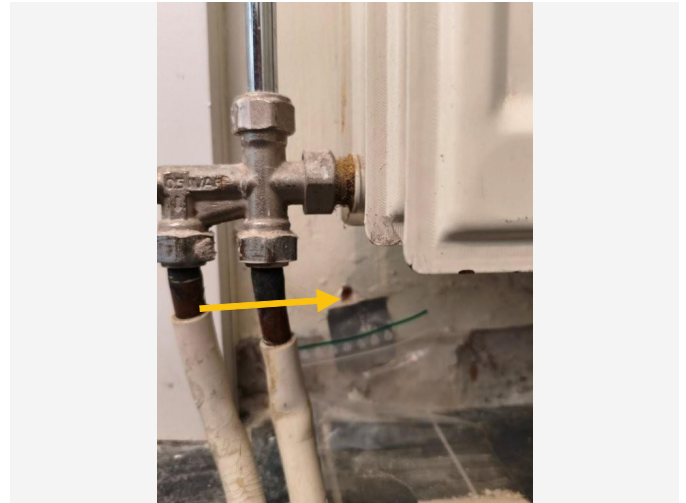
## Fiche 2: Muurpleister

Geen asbest

| Opmerking | <p>Volgens het inspectieprotocol is een monstername van het pleisterwerk verplicht om dit te identificeren als niet-asbesthoudend.</p> <p>Locatie staalnames: individuele ruimte: inkomhal / natte ruimte: keuken/ stookplaats: CV-ruimte / traphal: geen traphal in inspectiegebied.</p> <p>De vermelde oppervlaktes en volumes betreffen een beredeneerde schatting. Er worden geen rechten verleend aan deze oppervlaktes/volumes. De dikte is een schatting die voorkomt uit de monsterplaatsen en is daarom niet altijd representatief.</p> |

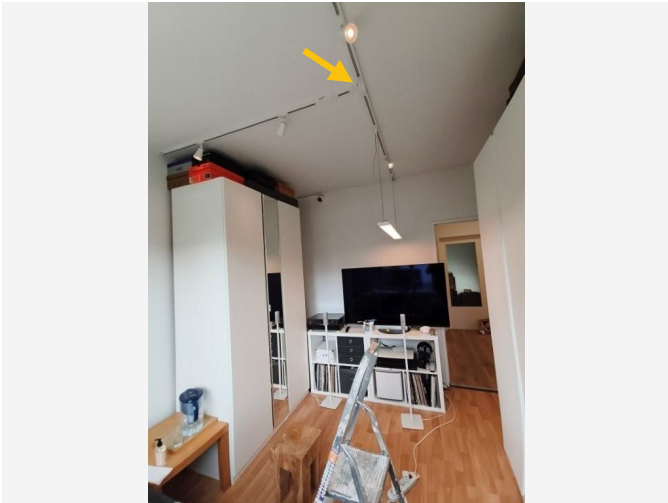
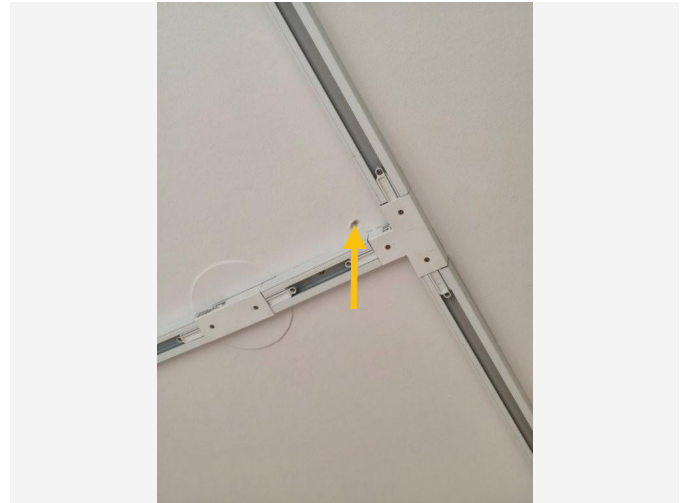
## Fiche 3: Plafondpleister

Geen asbest

| Opmerking | <p>Volgens het inspectieprotocol is een monstername van het pleisterwerk verplicht om dit te identificeren als niet-asbesthoudend.</p> <p>Locatie staalnames: individuele ruimte: slaapkamer / natte ruimte: keuken / stookplaats: CV-ruimte/ traphal: geen traphal in inspectiegebied.</p> <p>De vermelde oppervlaktes en volumes betreffen een beredeneerde schatting. Er worden geen rechten verleend aan deze oppervlaktes/volumes. De dikte is een schatting die voortvloeit uit de monsterplaatsen en is daarom niet altijd representatief.</p> |

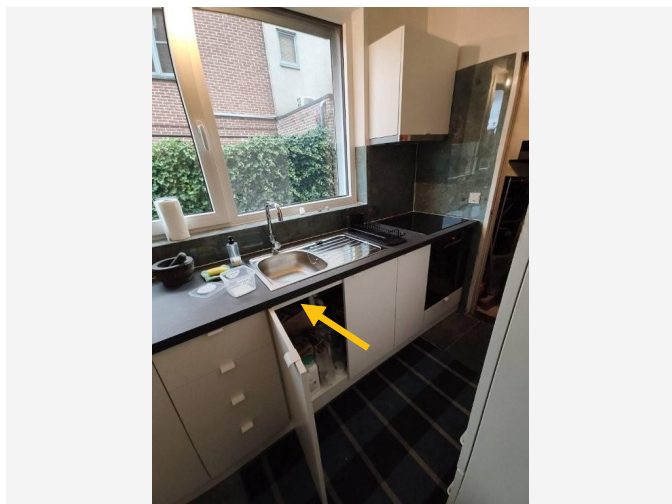
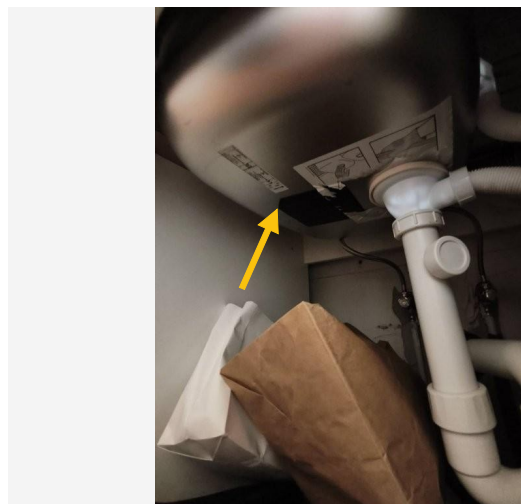
Geen asbest

| Opmerking | <p>Verdachte toepassing werd bemonsterd.</p> <p>De vermelde oppervlaktes, diktes en volumes betreffen een beredeneerde schatting. Er worden geen rechten verleend aan deze oppervlaktes/diktes/volumes.</p> |

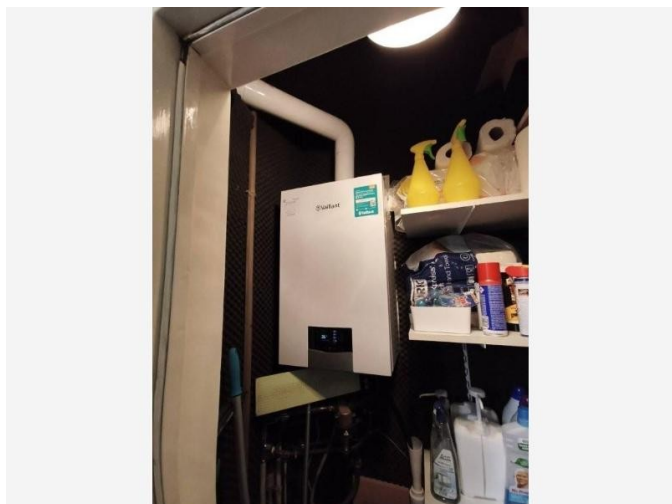
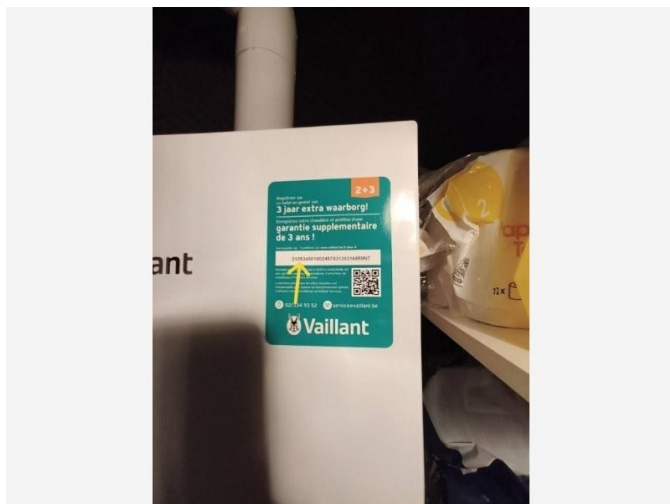
### Fiche 5: CV Ketel niet verdacht

| Beschrijving | Notitie | Terug te vinden op plannen |
|---|---|---|
| Fiche 5: CV Ketel niet verdacht | De CV ketel werd gecontroleerd( bwj 2025 ) en is niet asbest verdacht geen risico bouwjaar. | Plan 1.1: Appartement |

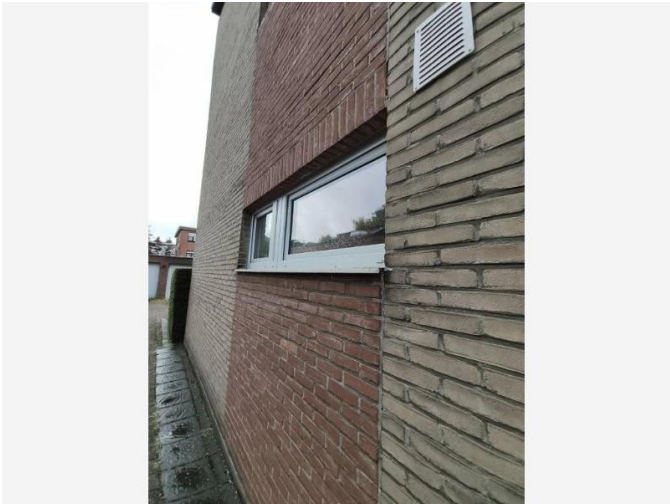
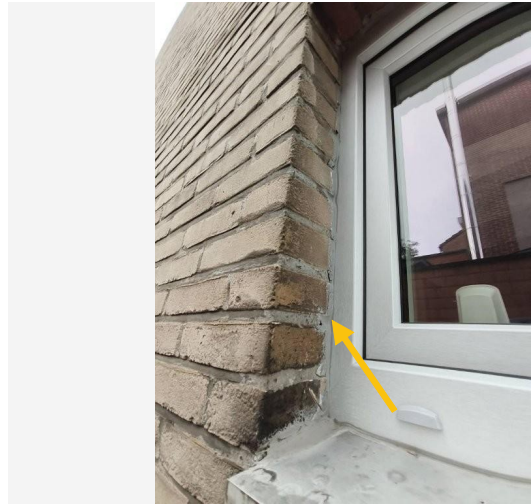
## Fiche 6: Kit niet verdacht (visueel vastgesteld)

| Beschrijving | Notitie | Terug te vinden op plannen |
|---|---|---|
| Fiche 6: Kit niet verdacht (visueel vastgesteld) | De gebruikte siliconen kit aan alle ramen is niet asbestverdacht | - |

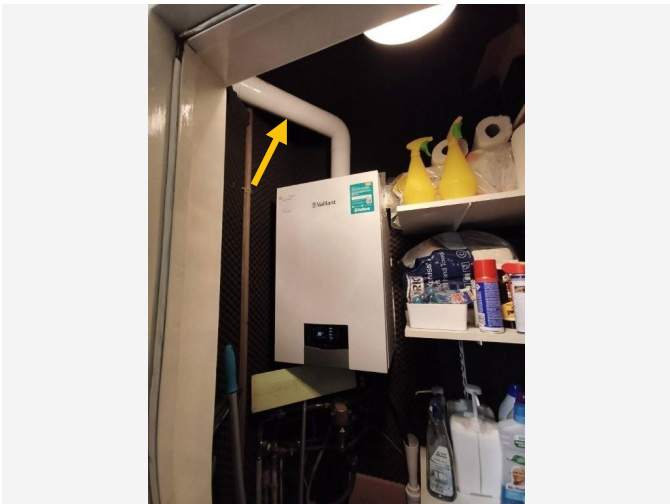
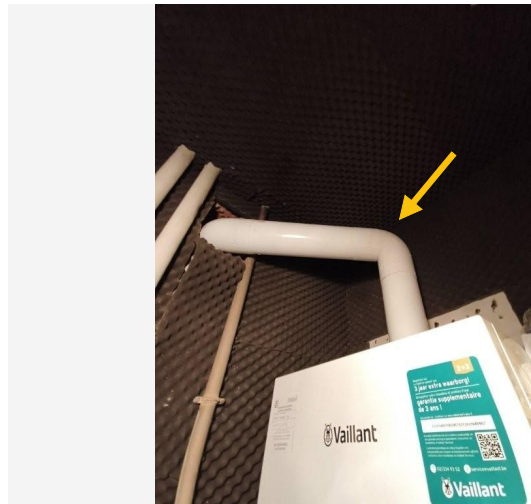
## Fiche 7: rookgaskanalen

| Beschrijving | Notitie | Terug te vinden op plannen |
|---|---|---|
| Fiche 7: rookgaskanalen | Het rookgaskanaal in het inspectie gebied is niet asbestverdacht. | Plan 1.1: Appartement |

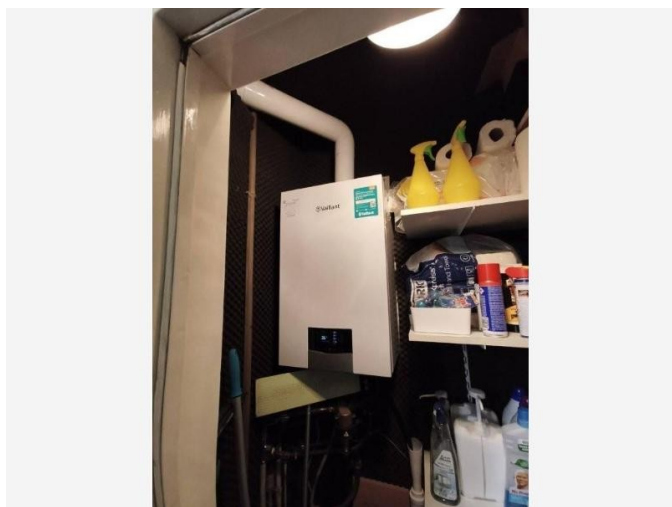
### Fiche 8: leidingisolatie (niet aanwezig)

| Beschrijving | Notitie | Terug te vinden op plannen |
|---|---|---|
| Fiche 8: leidingisolatie (niet aanwezig) | leidingisolatie niet aanwezig in het inspectie gebied. | - |
