# Asbestinventarisatattest

Rozentuin 51/2, 2640 Mortsel

Attestnummer : 20260723-000290.000

| Zone 1: Appartement bus 2..... | 6 |

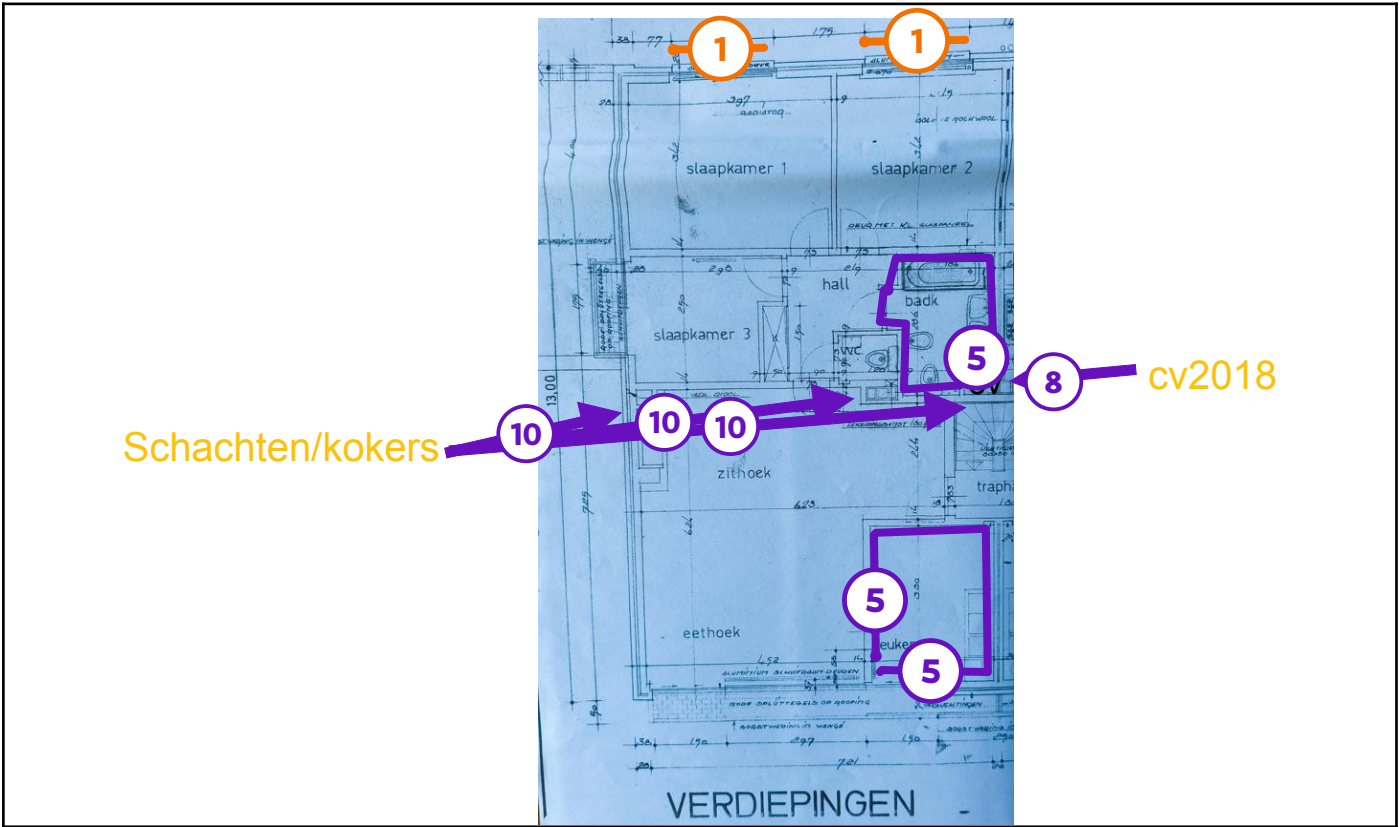
# Plan 1.3: Grondplan appartement bus 2

| Beschrijving | Type | Actie |
|---|---|---|
| 1. Dorpels buitenschil (achtergevel). | Asbestmateriaal | Verwijderen |
| 5. Oud tegelwerk. | Advies | - |

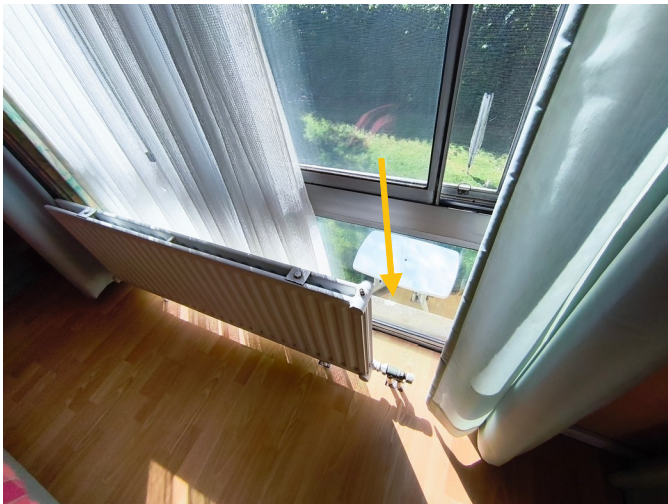
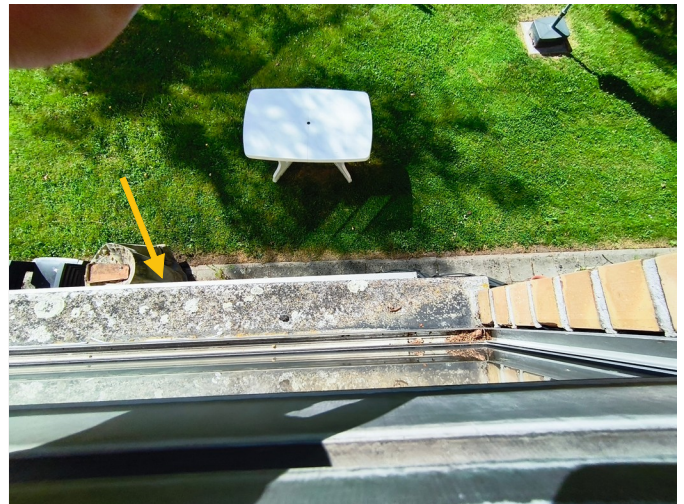
| Fiche 1: Dorpels buitenschil (achtergevel)..... | 14 |

Het asbestmateriaal valt onder de mijlpaal van 2040.

Afschuren van de toepassing zal de blootstellingrisico's verhogen

| Eindbeoordeling materiaalrisico | Verhoogd materiaalrisico en/of verhoogde kans op vezelvrijgave |

| Gebondenheid | Categorie 1: hechtgebonden in oorsprong |
| Asbestsoort (vezeltype) | Crocidoliet aanwezig |
| Asbestconcentratie | Laag (< 50%) |
| Afschermingsgraad van het gehele materiaal | Geheel of deels vrij aan de buitenlucht, maar geen contact met binnenlucht |
| Toestand van het materiaal | Matig beschadigd, matig verweerd |

| Beschrijving | Dorpels buitenschil (achtergevel). |
| Opmerking | <p>De venster-deurdorpel is visueel als asbestverdacht herkend. Dorpels buitenschil behoren toe aan de gemeenschappelijke delen van het gebouw.</p> <p>De vermelde oppervlaktes, diktes, gewichten en volumes betreffen een beredeneerde schatting. Er worden geen rechten verleend aan deze oppervlaktes/diktes/volumes.</p> |

Verwijderen

- Zorg voor een veilig beheer. Vermijd het beschadigen van het asbestmateriaal. Controleer de toestand jaarlijks op wijzigingen.
- Voer bijkomende staalname(s) uit.

- Eenvoudige handelingen: mag via doe-het-zelf of door werknemer(s) met opleidingsattest eenvoudige handelingen  
EH via doe-het zelf : De dorpels of tabletten kunnen voorzichtig losgebeiteld worden, zonder de toepassing zelf te breken , extra bevochtigen om stof te voorkomen Standaard dragen van de nodige wegwerp beschermingsmiddelen FFP 3 masker , handschoenen en tyvec CAT III type 5-6 , afwasbaar schoeisel Verpakken in dubbel plastic folie , sluit luchtdicht af en afvoeren naar het containerpark als hechtgebonden asbestafval. Voor hechtgebonden toepassingen: Bij verwijdering door doe-het-zelf moet men dit afval dubbel en luchtdicht verpakt afdienen bij het gemeentelijk recyclagepark. Men raadpleegt best op voorhand de voorwaarden van het recyclagepark. Zie ook link Zie <https://ovam.vlaanderen.be/wie-mag-wat-verwijderen> <https://ovam.vlaanderen.be/voorzorgsmaatregelen-bij-asbestverwijdering> <https://ovam.vlaanderen.be/asbestafval-afvoeren> Zie ook wetgevend kader (website van de OVAM en CODEX boek VI titel 3). [http://werk.belgie.be/sites/default/files/content/documents/Welzijn op het](http://werk.belgie.be/sites/default/files/content/documents/Welzijn%20op%20het%20werk.pdf)

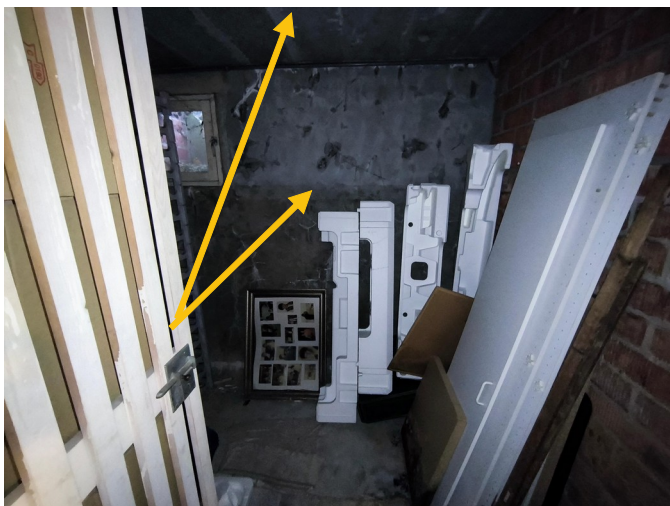
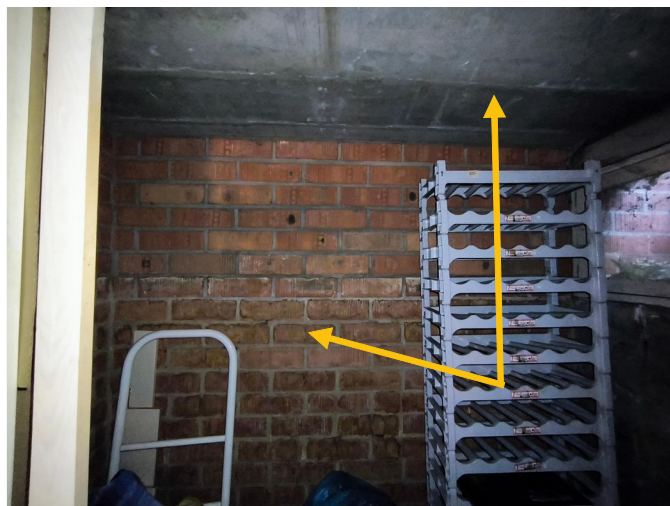
## Fiche 2: Kelderberging 4.

De kelder werd gecontroleerd, geen zichtbare verdachte toepassingen. Baksteen/betonnen gewelven.

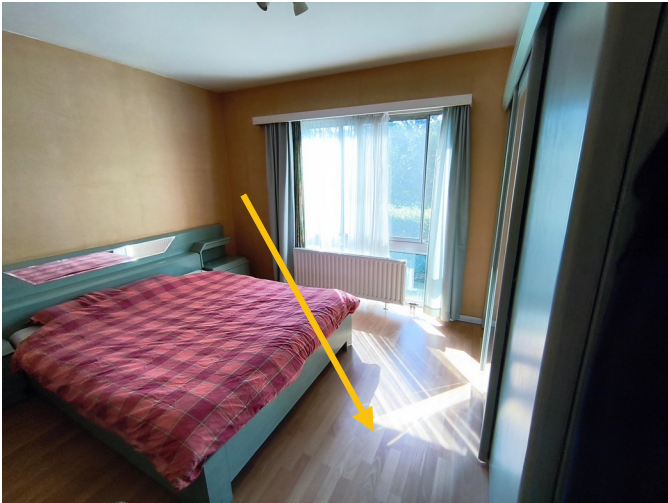
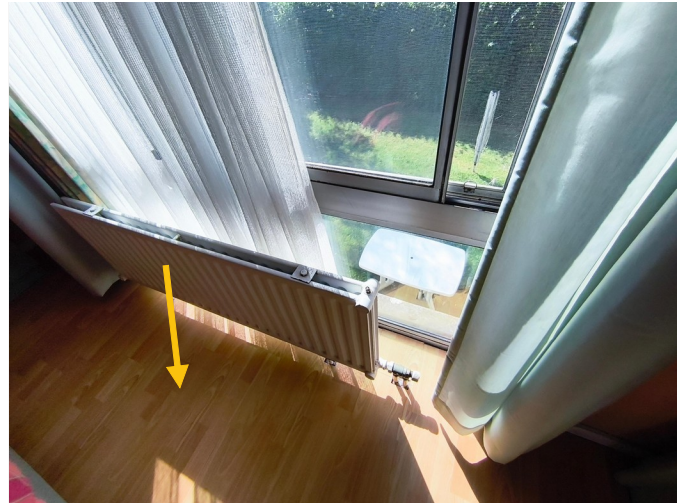
| Fiche 3: Vloerbekleding algemeen..... | 19 |

Volgens expertise kunnen we deze (vinyl/laminaat) als niet asbest verdacht beschouwen (soepel en flexibel van structuur.) (onderkant met jute/koord/zwart). Geen monsternamen wegens beschadiging van vloerzeil. Geen weet van onderliggende lagen.

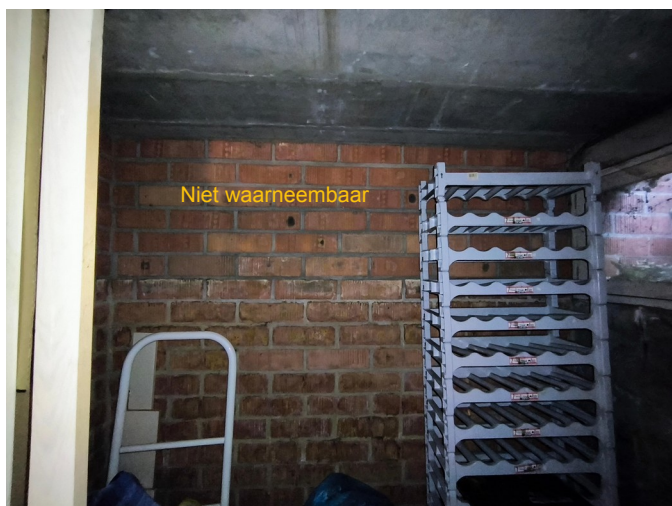
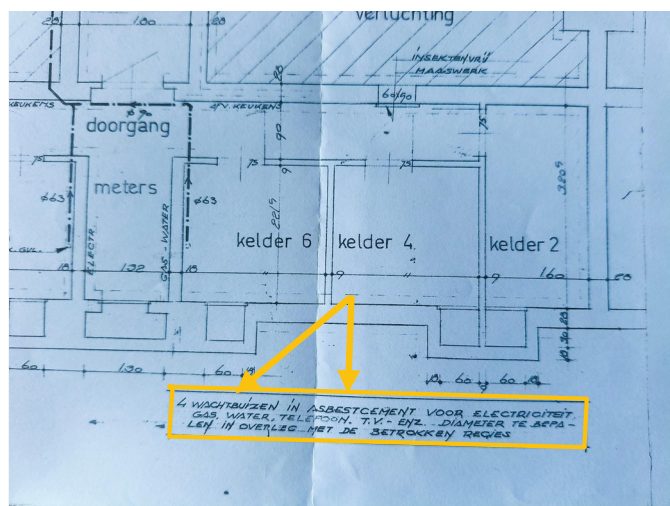
| Fiche 4: Doorvoeren/wachtbuizen in asbestcement..... | 20 |

De legende van het bouwplan geeft het gebruik van asbesthoudende wachtbuizen weer. In de kelderberging zijn deze niet waarneembaar/vast te stellen. Extra controle bij renovatie aan te raden.

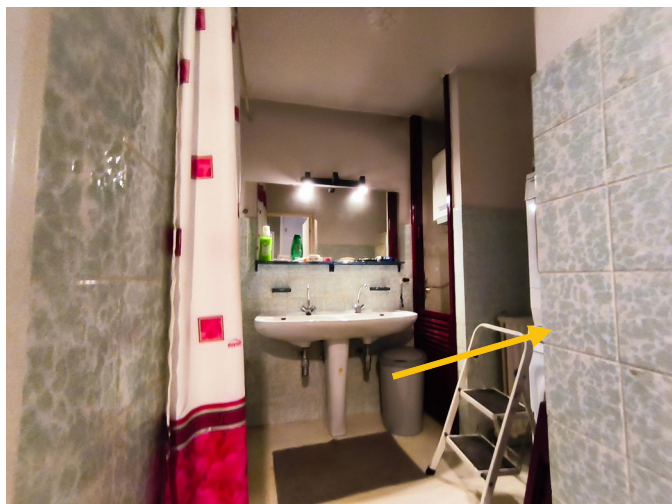
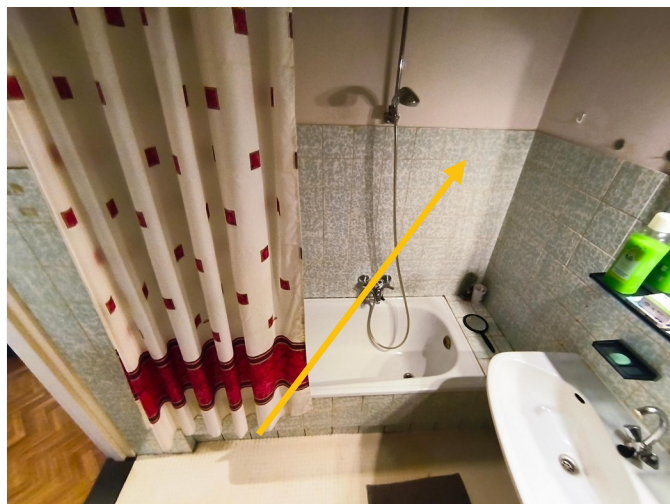
| Fiche 5: Oud tegelwerk..... | 21 |

In het inspectieprotocol is een monsternamen van tegellijm verplicht om dit te identificeren als niet-asbesthoudend. Er waren geen facturen ter beschikking die bevestigen dat de tegels na 2001 waren geplaatst. Er waren geen bestaande beschadigingen aan de wandtegels om de lijm voldoende te kunnen inspecteren. Om dit af te toetsen is het aangewezen om bij eventuele renovatiewerken aan de tegels verder onderzoek/staalname te laten uitvoeren ter controle.

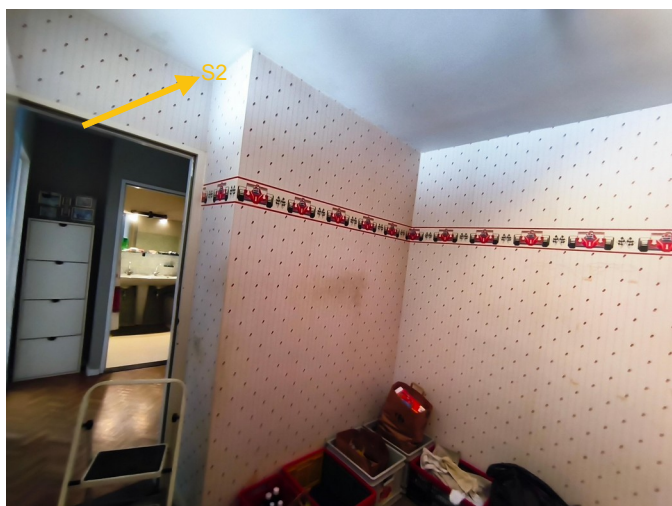
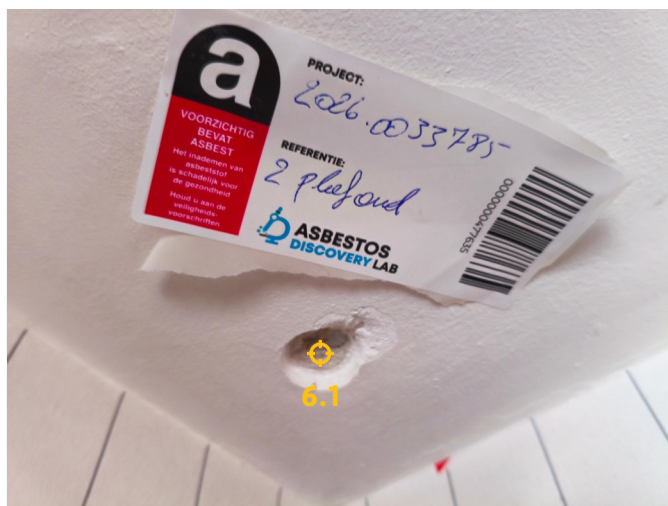
## Fiche 6: Pleisterwerk plafonds.

Geen asbest

| # | Type | Referentie | Resultaat |
|---|---|---|---|
| 6.1 | Mengmonster | 2 | Geen asbest |

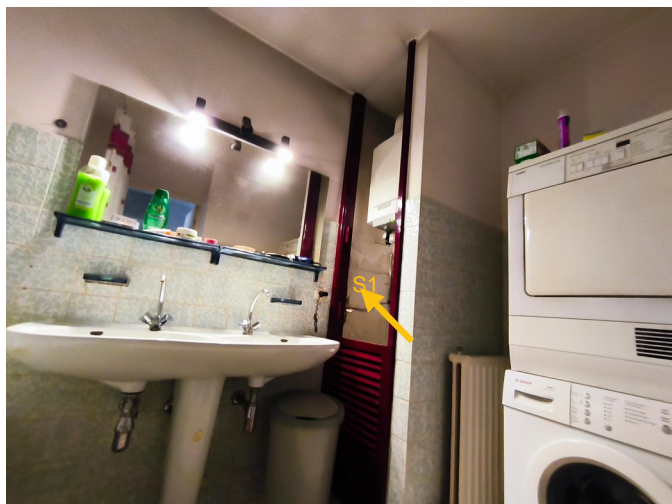
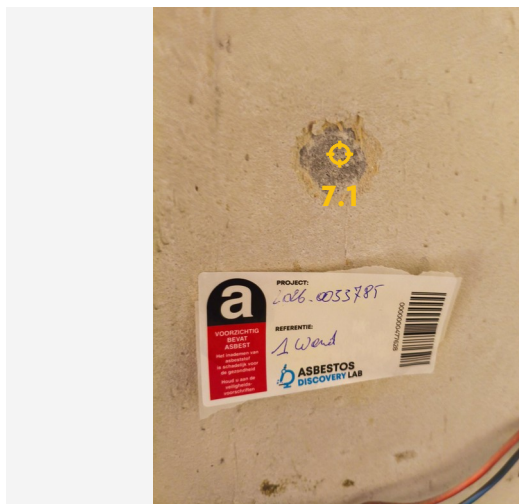
## Fiche 7: Pleisterwerk wanden.

Geen asbest

| # | Type | Referentie | Resultaat |
|---|---|---|---|
| 7.1 | Mengmonster | 1 | Geen asbest |

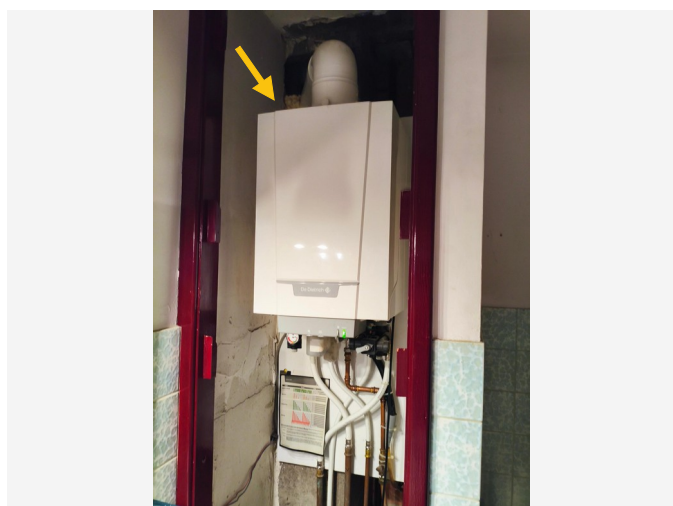
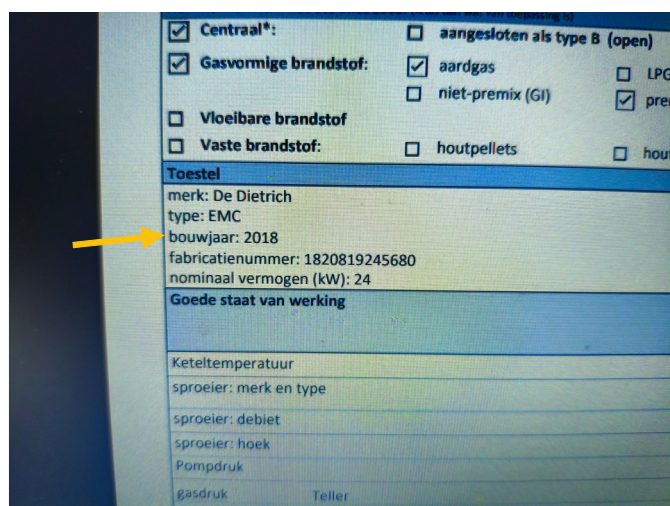
### Fiche 8: CV-installatie.

| Beschrijving | Notitie | Terug te vinden op plannen |
|---|---|---|
| Fiche 8: CV-installatie. | De CV ketel werd gecontroleerd( bwj 2018 ) en is niet asbest verdacht geen risico bouwjaar. | Plan 1.3: Grondplan appartement bus 2 |

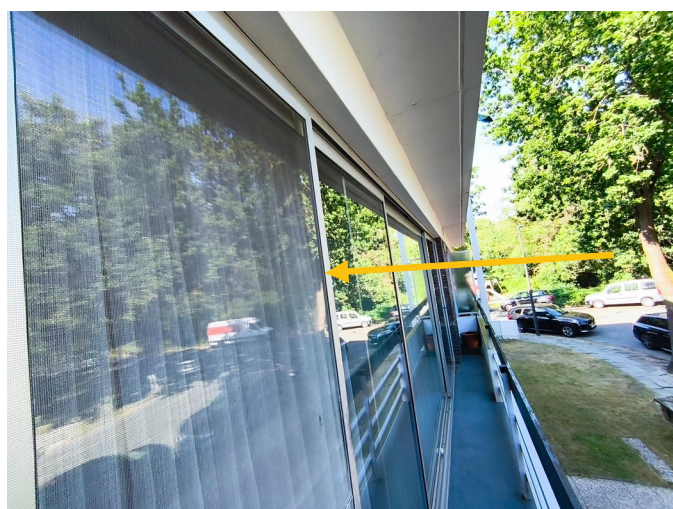
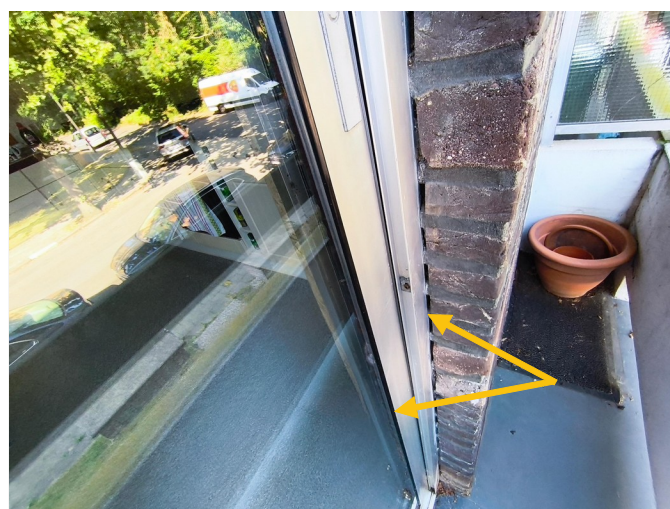
### Fiche 9: Buitenschrijnwerk.

| Beschrijving | Notitie | Terug te vinden op plannen |
|---|---|---|
| Fiche 9: Buitenschrijnwerk. | De gebruikte siliconen kit is niet asbestverdacht | Plan 1.4: Grondplan appartement bus 2 |

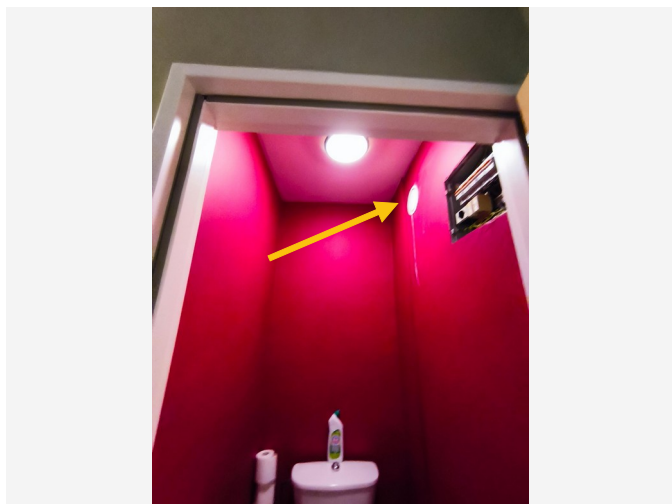
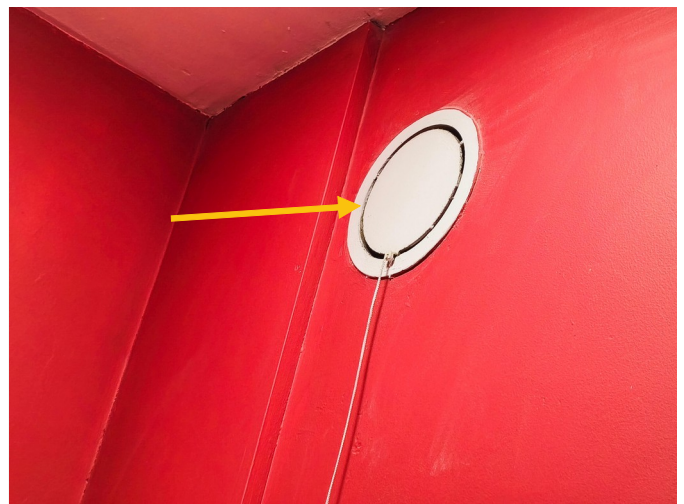
## Fiche 10: Schachten/kokers.

| Beschrijving | Notitie | Terug te vinden op plannen |
|---|---|---|
| Fiche 10: Schachten/kokers. | Geen weet van gebruikte materialen in en rond schachten/kokers/schouwen; Extra controle bij renovatie/sloop aan te raden.<br><br>Open kokers in betonsteen zover het zicht reikt. | Plan 1.3: Grondplan appartement bus 2 |
