# Asbestinventarisatattest

Ernest Jouretlaan 19/2, 2650 Edegem

Attestnummer : 20260817-000086.000

Uitgegeven op : 17.08.2026

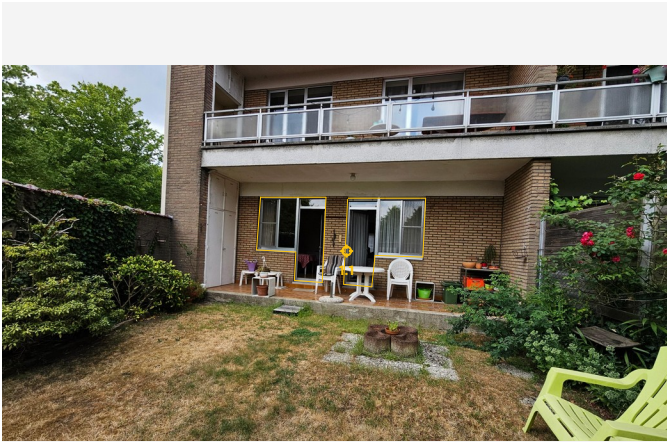
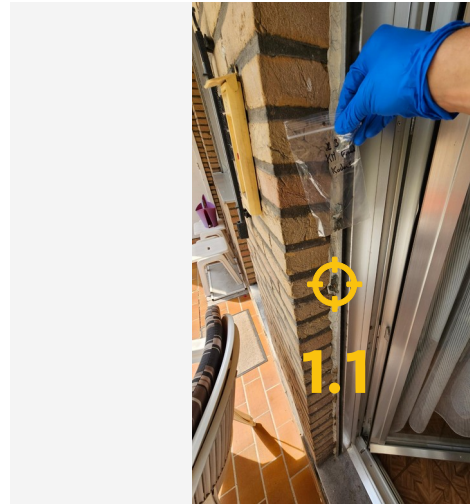
Overzichtsfoto

Detailfoto

Het asbestmateriaal valt onder de mijlpaal van 2040.

| Eindbeoordeling materiaalrisico | Laag materiaalrisico en/of verlaagde kans op vezelvrijgave |

| Gebondenheid | Categorie 1: hechtgebonden in oorsprong |
| Asbestsoort (vezeltype) | Alleen chrysotiel aanwezig |
| Asbestconcentratie | Laag (< 50%) |
| Afschermingsgraad van het gehele materiaal | Geheel of deels vrij aan de buitenlucht, maar geen contact met binnenlucht |
| Toestand van het materiaal | Licht beschadigd, licht verweerd. Intacte calciumsilicaatplaat of materiaal met categorie 3-gebondenheid |

| # | Type | Referentie | Resultaat |
|---|---|---|---|
| 1.1 | Puntmonster | 003 | Chrysotiel |

| Beschrijving | Kit rond aluminium kaders schrijnwerk buiten |

- Zorg voor een veilig beheer. Vermijd het beschadigen van het asbestmateriaal. Controleer de toestand jaarlijks op wijzigingen.

- Eenvoudige handelingen: mag via doe-het-zelf of door werknemer(s) met opleidingsattest eenvoudige handelingen houten ramen:

Wordt sterk afgeraden deze toepassing via doe-het zelf te verwijderen omwille van reële kans op vezelvrijgave. verwijdering doe het zelf: De toepassing extra fixeren en losbeitelen , verpakken in dubbel plastic afvalzakken , luchtdicht afsluiten en afvoeren naar een plaatselijk containerpark als asbesthoudend afval. Standaard dragen van de nodige wegwerp beschermingsmiddelen FFP 3 masker , handschoenen en tyvec CAT III type 5-6 , afwasbaar schoeisel Voor hechtgebonden toepassingen: Bij verwijdering door doe-het-zelf moet men dit afval dubbel en luchtdicht verpakt aandielen bij het gemeentelijk recyclagepark. Men raadpleegt best op voorhand de voorwaarden van het recyclagepark. EH opgeleid personeel : idem werkmethode als doe het zelf , extra gebruik van een stofzuiger met absoluut filter Zie ook link Zie <https://ovam.vlaanderen.be/wie-mag-wat-verwijderen> <https://ovam.vlaanderen.be/voorzorgsmaatregelen-bij-asbestverwijdering> <https://ovam.vlaanderen.be/asbestafval-afvoeren> Zie ook wetgevend kader (website

- Eenvoudige handelingen: enkel door erkend asbestverwijderaar EH erkend saneerder. De saneerder motiveert de verwijderingsmethode in het werkplan. Verwijdering met puntafzuiging dmv een stofzuiger met absoluut filter of (methode inslijpen baksteen voor mastiek gevel/raamkader).

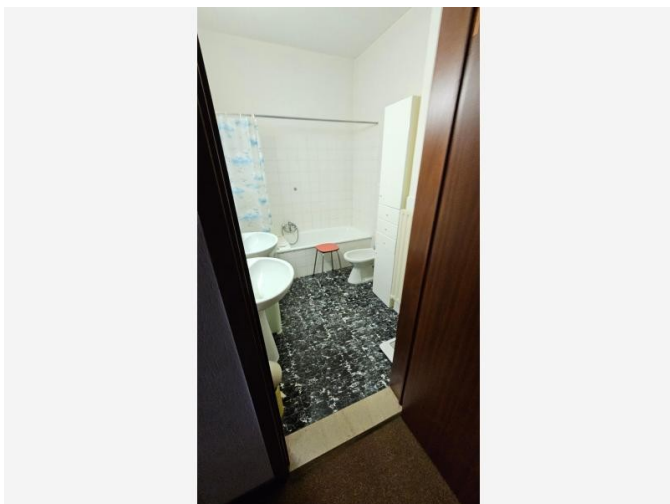
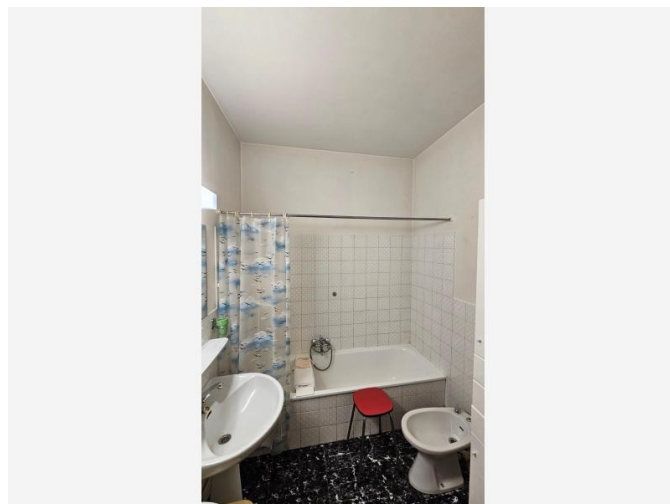
Mogelijks bevinden er zich in de radiatoren asbesthoudende pakkingen. Een monstername om dit uit te sluiten wordt verhinderd om destructieve handelingen aan een installatie in gebruik te vermijden.

Er kunnen inwendige asbesthoudende dichtingen aanwezig zijn tussen de lamellen of aan de doppen van de gietijzeren radiatoren.

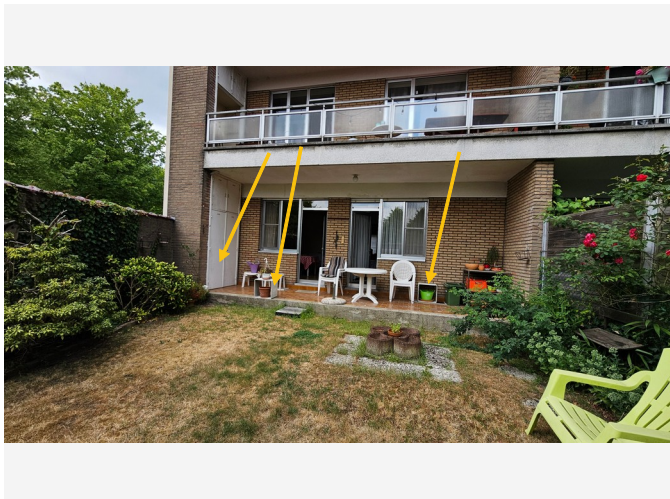
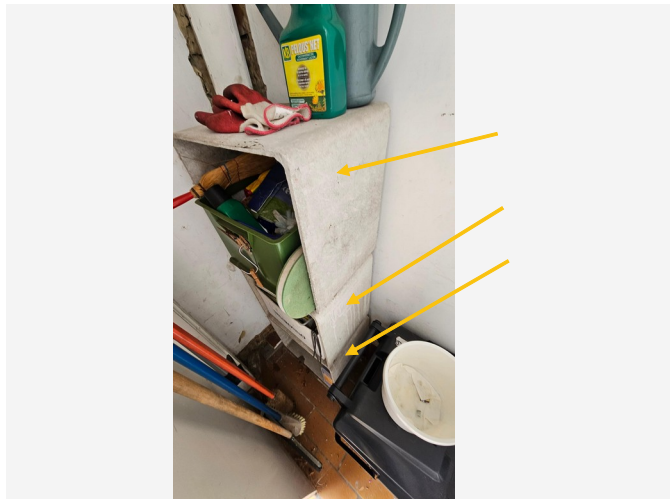
## Fiche 4: Asbestcementen roerende goederen buiten/berging

In de berging buiten en op het terras werden asbestverdachte roerende goederen vastgesteld, deze worden in deze advies fiche beschreven. Aangeraden deze te verwijderen volgens de volgende methodiek: Eenvoudige handelingen : via doe-het zelf.

Bij de gemeente of het plaatselijk containerpark kan je afsluitzakken opvragen om het afval dubbel te verpakken en het af te voeren als hechtgebonden materiaal naar het containerpark. Bescherm jezelf voldoende met de nodige PBM's Standaard dragen van de nodige wegwerp beschermingsmiddelen FFP 3 masker , handschoenen en tyvec CAT III type 5-6, afwasbaar schoeisel Voor hechtgebonden toepassingen: Bij verwijdering door doe-het-zelf moet men dit afval dubbel en luchtdicht verpakt aandienen bij het gemeentelijk recyclagepark. Men raadpleegt best op voorhand de voorwaarden van het recyclagepark. Zie ook link Zie <https://ovam.vlaanderen.be/wie-mag-wat-verwijderen> <https://ovam.vlaanderen.be/voorzorgsmaatregelen-bij-asbestverwijdering> <https://ovam.vlaanderen.be/asbestafval-afvoeren> Zie ook wetgevend kader (website van de OVAM en CODEX boek VI titel 3). [http://werk.belgie.be/sites/default/files/content/documents/Welzijn op het werk/Regelgeving/Codex boek VI titel 3 Asbest.pdf](http://werk.belgie.be/sites/default/files/content/documents/Welzijn%20op%20het%20werk/Regelgeving/Codex%20boek%20VI%20titel%203%20Asbest.pdf) methodiek verwijderingsmethodes worden achteraan in het attest verder toegelicht Mag en wil uzelf verwijderen: Zorg er dan voor dat: -u zich vooraf goed informeert op [www.asbestinfo.be](http://www.asbestinfo.be) -u zich beschermt met een FFP3 mondmasker, wegwerphandschoenen, wegwerpoveral Cat III type 5-6, afspoelbaar schoeisel -er geen minderjarigen of derden aanwezig zijn -u beschikt over PE-folie en zakken om loskomende deeltjes en het afval op te vangen en te verpakken -u beschikt over een vernevelaar (water) of fixeermiddel om het abestmateriaal te bevochtigen tijdens de volledige duur van de werken -u weet hoe u asbestmateriaal veilig kan demonteren zonder stof of breuken -u beschikt over natte doeken om eventuele resten en stof weg te nemen.

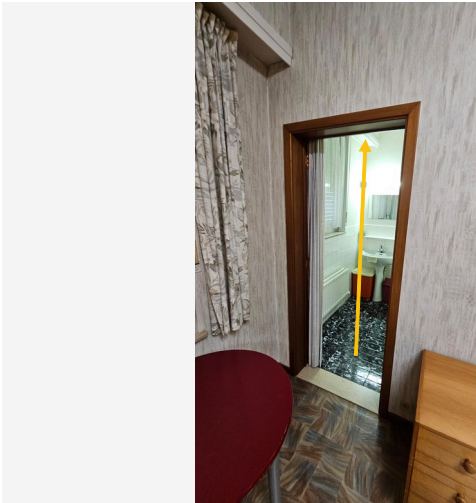
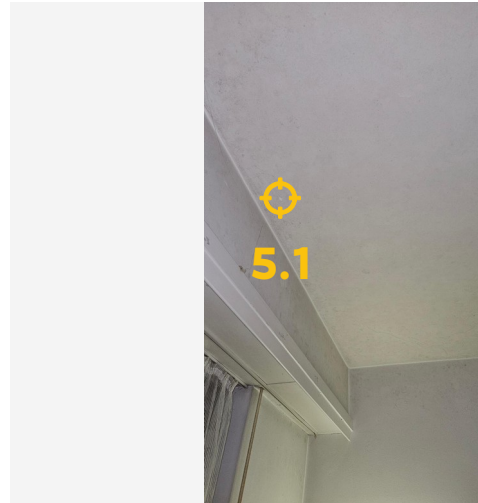
## Fiche 5: Plafondpleister appartement (staalname)

Geen asbest

| # | Type | Referentie | Resultaat |
|---|---|---|---|
| 5.1 | Mengmonster | 002 | Geen asbest |

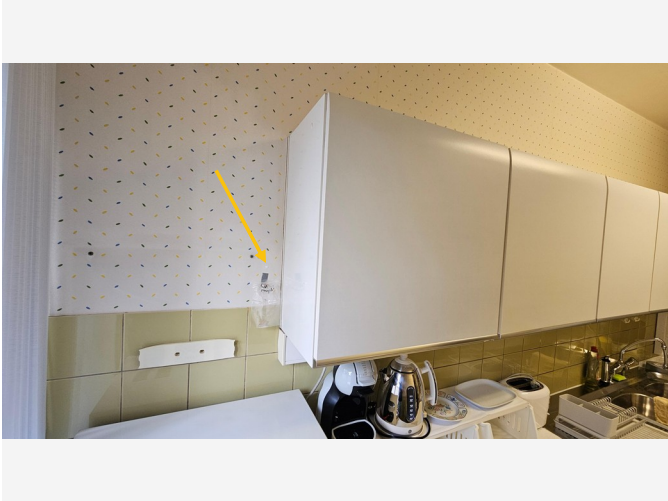
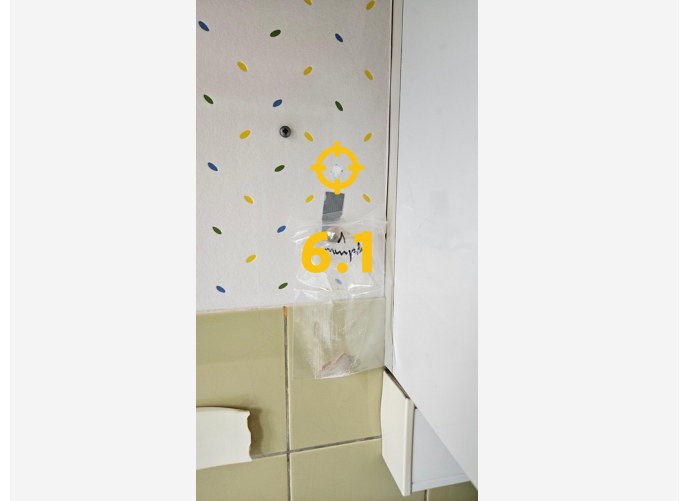
## Fiche 6: Muurpleister appartement (staalname)

Geen asbest

| # | Type | Referentie | Resultaat |
|---|---|---|---|
| 6.1 | Mengmonster | 001 | Geen asbest |

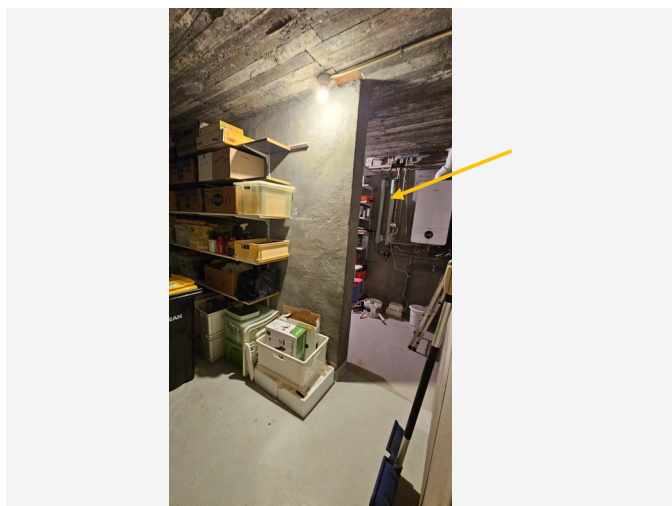
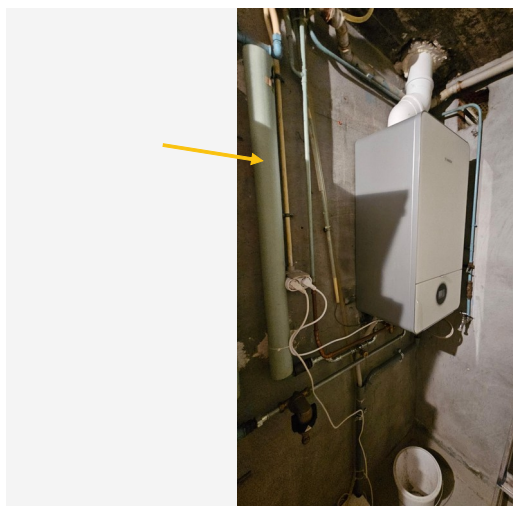
## Fiche 8: leidingisolatie kelderberging 7 (niet verdacht)

| Beschrijving | Notitie | Terug te vinden op plannen |
|---|---|---|
| Fiche 8: leidingisolatie kelderberging 7 (niet verdacht) | leidingisolatie (niet verdacht) in het inspectie gebied. | Plan 1.6: Kelderberging 7 |

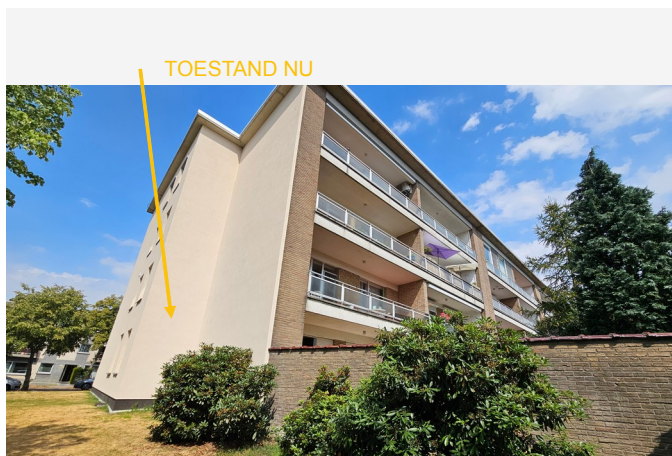
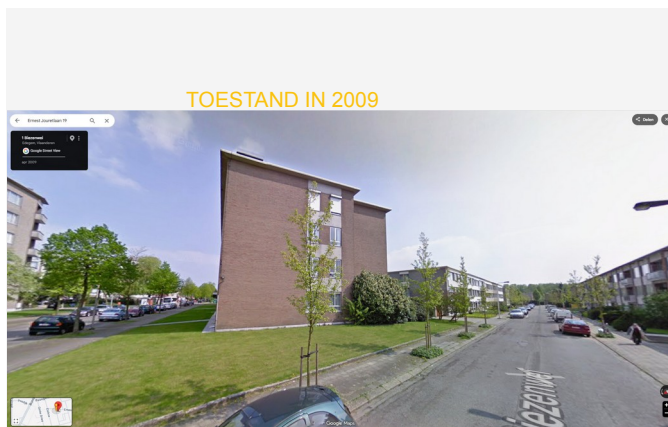
## Fiche 9: Crepi: niet verdacht (geplaatst na 2001)

| Beschrijving | Notitie | Terug te vinden op plannen |
|---|---|---|
| Fiche 9: Crepi: niet verdacht (geplaatst na 2001) | De crepi met isolatie is geplaatst na 2001 en is niet asbestverdacht (bewijsdocumenten in bijlage) | Plan 1.1: Appartement gelijkvloers rechts |

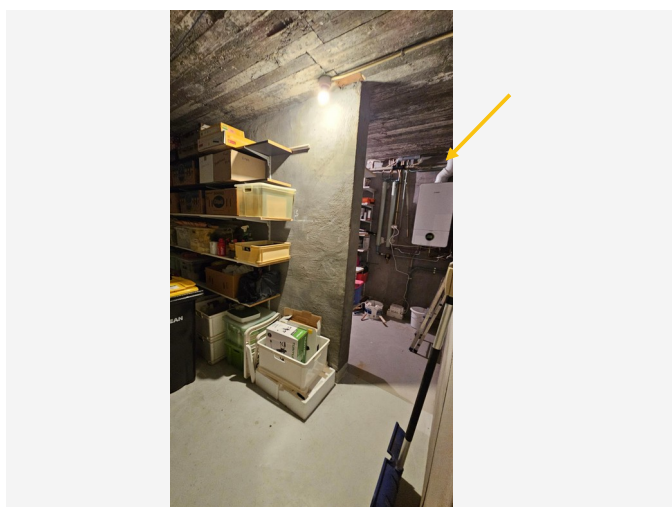
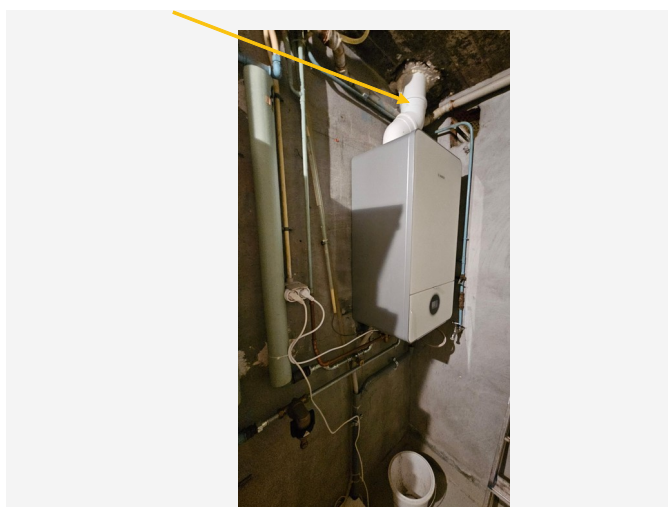
## Fiche 10: rookgaskanalen (niet verdacht)

| Beschrijving | Notitie | Terug te vinden op plannen |
|---|---|---|
| Fiche 10: rookgaskanalen (niet verdacht) | rookgaskanalen (niet verdacht) in het inspectie gebied. | Plan 1.6: Kelderberging 7 |

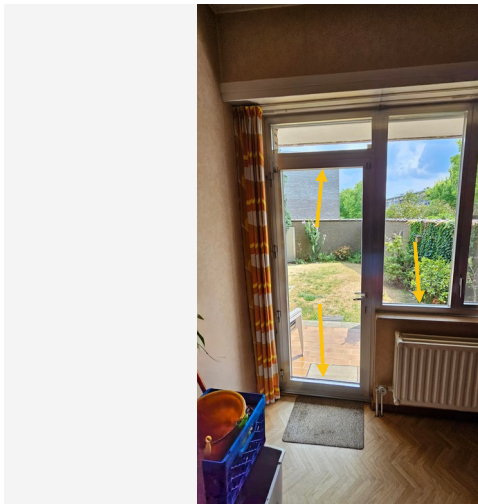
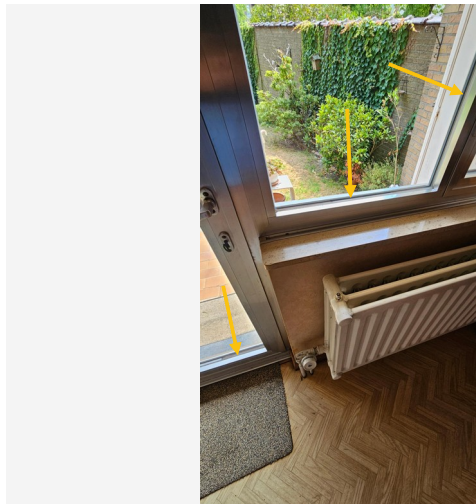
## Fiche 11: Kit garagepoort + tussen alum. kaders en glas niet verdacht

| Beschrijving | Notitie | Terug te vinden op plannen |
|---|---|---|
| Fiche 11: Kit garagepoort + tussen alum. kaders en glas niet verdacht | De kit tussen de kaders en het glas van de ramen en deuren van het appartement zijn soepel en niet asbestverdacht. Ook geen verdachte kit aanwezig rondom de garagepoort. | - |

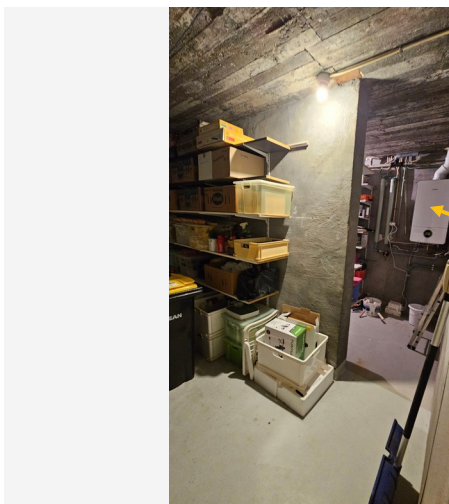
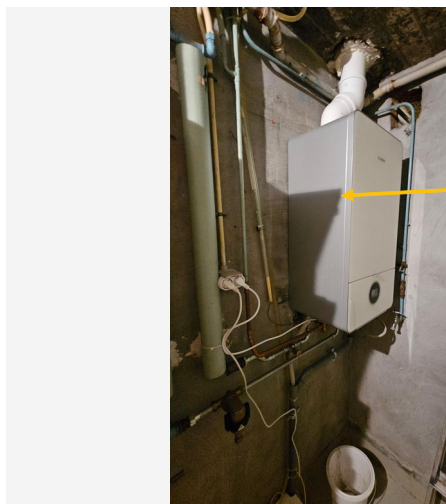
## Fiche 12: CV Ketel/boiler kelderberging 7 (2020)

| Beschrijving | Notitie | Terug te vinden op plannen |
|---|---|---|
| Fiche 12: CV Ketel/boiler kelderberging 7 (2020) | De CV ketel werd gecontroleerd (2020) en is niet asbest verdacht geen risico bouwjaar. | Plan 1.6: Kelderberging 7 |

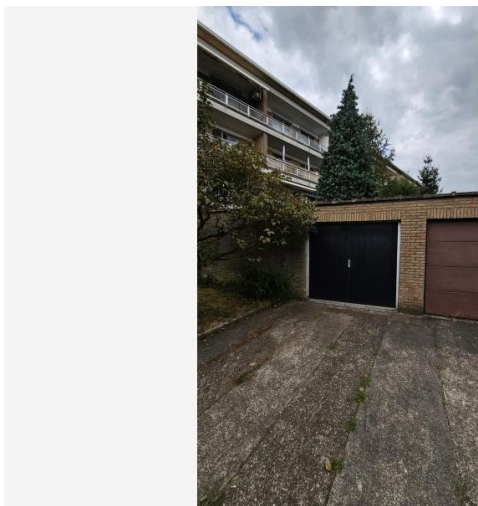
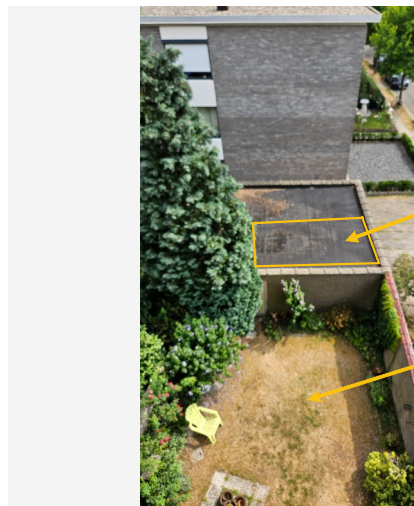
## Fiche 13: Roofing plat dak (niet verdacht - factuurbewijs)

| Beschrijving | Notitie | Terug te vinden op plannen |
|---|---|---|
| Fiche 13: Roofing plat dak (niet verdacht - factuurbewijs) | De roofing werd vernieuwd in 2019 door dakwerken van elshocht dakwerken bvba cfr. factuur dd. F02.7435 (zie bewijsdocumenten). We nemen aan dat bitumen geplaatst na 2001 niet asbesthoudend zijn. Het is niet duidelijk of er asbestverdachte onderlagen aanwezig. Het is aangewezen om extra controle uit te voeren bij eventuele renovatiewerken. De vermelde oppervlaktes, diktes en volumes betreffen een beredeneerde schatting. Er worden geen rechten verleend aan deze oppervlaktes/diktes/volumes. | - |

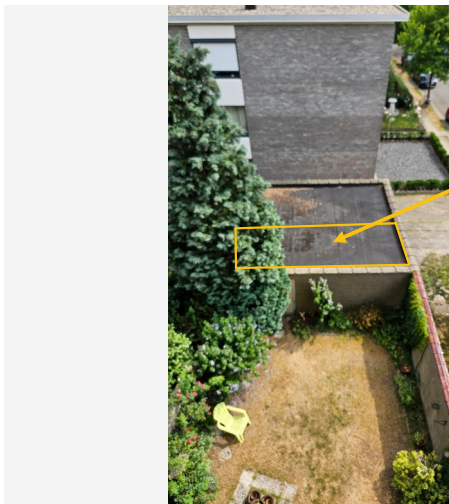
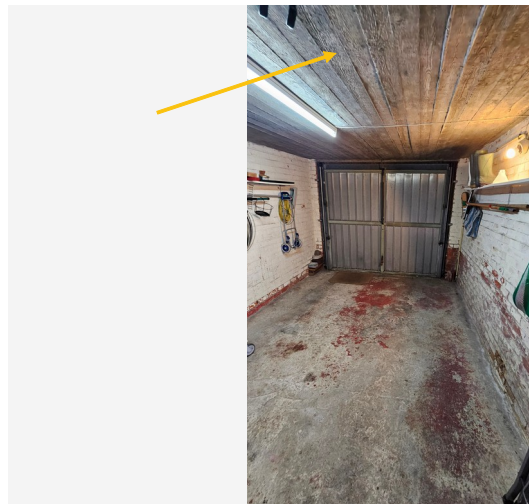
### Fiche 14: Onderdak garage niet vastgesteld

| Beschrijving | Notitie | Terug te vinden op plannen |
|---|---|---|
| Fiche 14: Onderdak garage niet vastgesteld | Onderdakmaterialen van de garage kunnen niet vastgesteld worden zonder destructieve handelingen. Bij afbraak of renovatie extra controles uitvoeren aangewezen. | - |
