Asbestinventarisatetest

Koeisterthofdreef 16/3, 2640 Mortsel

Attestnummer : 20260423-000281.000

Uitgegeven op : 23.04.2026

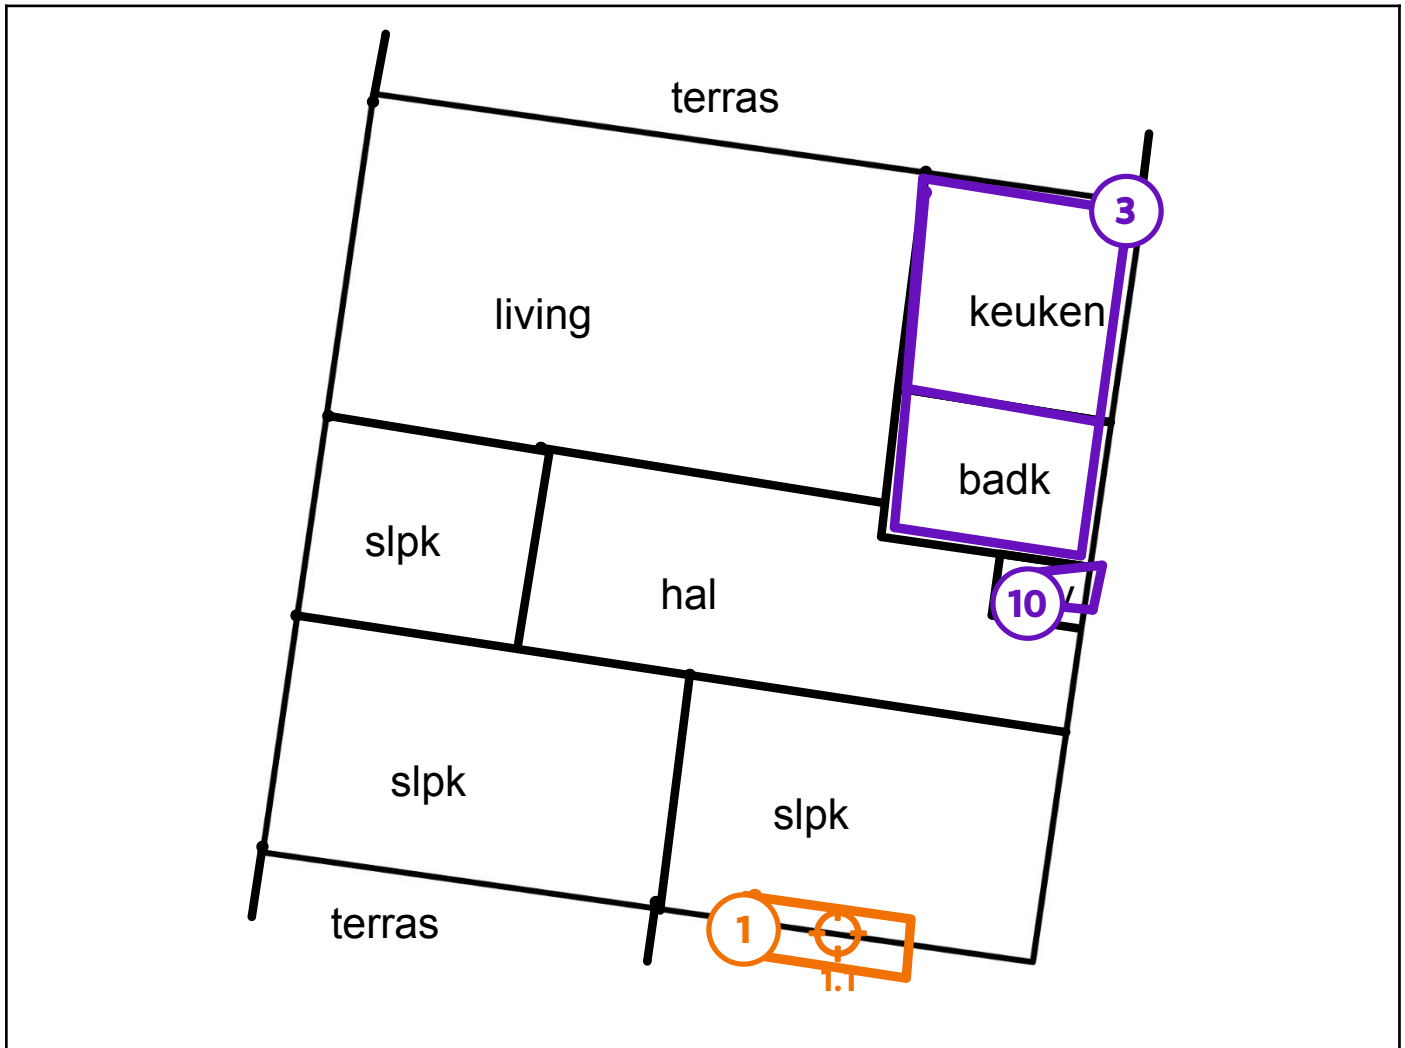
Plan 1.1: plan appartement

Beschrijving	Type	Actie
1. Venster-deurdorpel buiten (asbestcement)	Asbestmateriaal	Verwijderen
1.1 Code: dorpel	Puntmonster	-
3. Tegellijn niet zichtbaar	Advies	-
10. schouw	Overige ruimte of materiaal	-

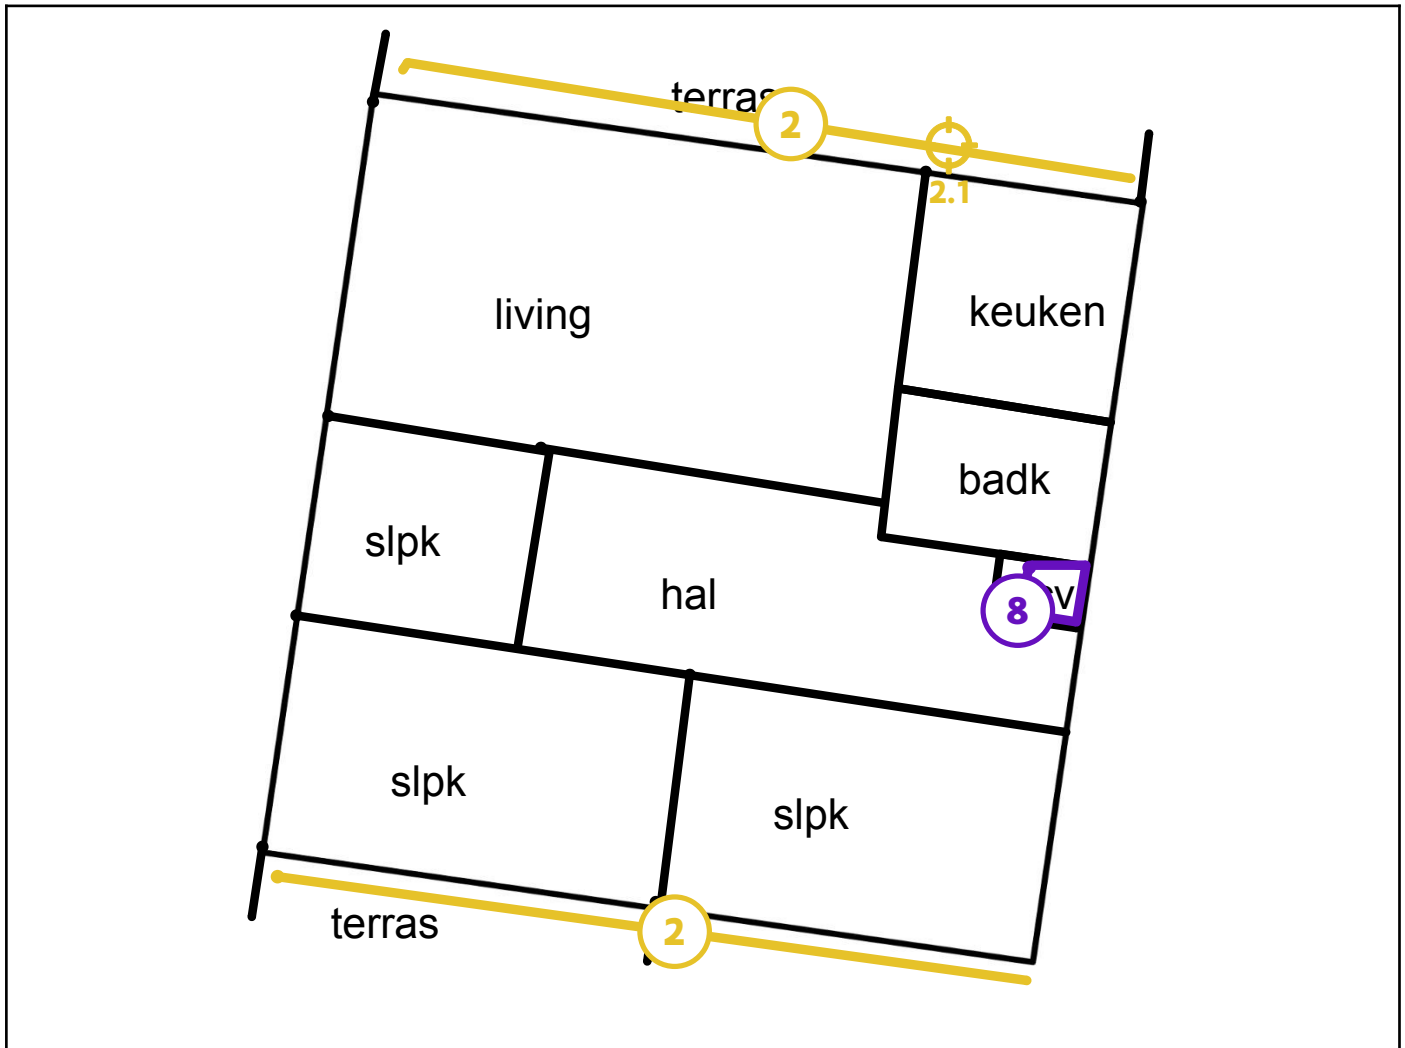
Plan 1.2: plan appartement

Beschrijving	Type	Actie
2. Kit kozijn-muur (met staalname) aluminium raam	Asbestmateriaal	Zorgvuldig beheren
2.1 Code: kit	Puntmonster	-
8. CV Ketel/boiler	Overige ruimte of materiaal	-

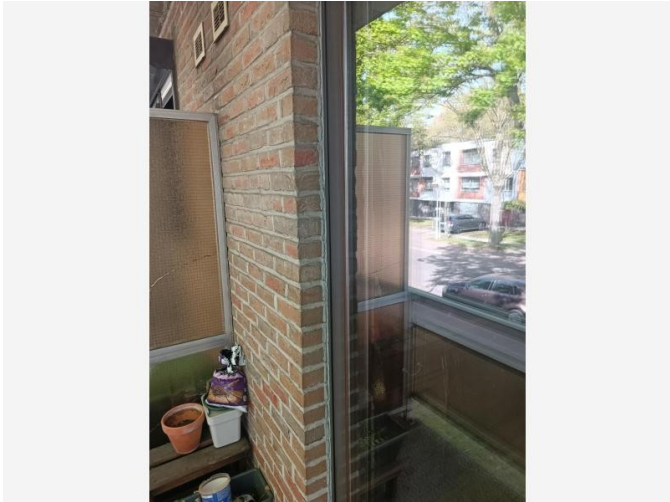
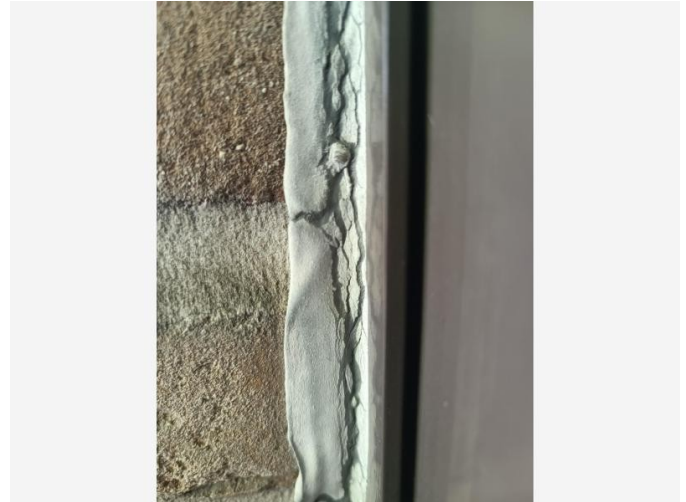
Fiche 2: Kit kozijn-muur (met staalname) aluminium raam

Het asbestmateriaal valt onder de mijlpaal van 2040.

Risicobeoordeling

Eindbeoordeling materiaalrisico	Laag materiaalrisico en/of verlaagde kans op vezelvrijgave
---------------------------------	--

Gebondenheid	Categorie 1: hechtgebonden in oorsprong
Asbestsoort (vezeltype)	Alleen chrysotiel aanwezig
Asbestconcentratie	Laag (< 50%)
Afschermingsgraad van het gehele materiaal	Geheel of deels vrij aan de buitenlucht, maar geen contact met binnenlucht
Toestand van het materiaal	Licht beschadigd, licht verweerd. Intacte calciumsilicaatplaat of materiaal met categorie 3-gebondenheid

#	Type	Referentie	Resultaat
2.1	Puntmonster	kit	Chrysotiel

Beschrijving	Kit kozijn-muur (met staalname) aluminium raam
Omgeving	Buiten
Primaire drager	Wandopening verticaal (raam, deur, ...)
Asbestmateriaal	In-situ afwerkingslagen - Pasta, stopverf, voegsel, stopsel, vulsel, mastiek, kitten, ...
Bindmiddel van asbestmateriaal	Kitten, mastiek, pasta
Gebondenheid op basis van bindmiddel	Hecht
Hoeveelheid (gewicht - aantal)	<ul style="list-style-type: none">• 2,00 kg - 1 stuk
Totaal gewicht	2,00 kg
Eenvoudig bereikbaar	Ja
Bevestigingswijze	<ul style="list-style-type: none">• Verlijmd, ingegoten, versmeerd
Identificatiemethode	Een monstername door de asbestdeskundige met laboanalyse door een asbestlabo.
Destructieve handeling voor identificatie	Nee
Opmerking	Het gewicht en lm is een beredeneerde schatting. Er worden geen rechten verleend aan deze oppervlaktes. De dikte is een schatting die voorkomt uit de monsterplaatsen en is daarom niet altijd representatief

Zorgvuldig beheren

- Zorg voor een veilig beheer. Vermijd het beschadigen van het asbestmateriaal. Controleer de toestand jaarlijks op wijzigingen.

- Eenvoudige handelingen: mag via doe-het-zelf of door werknemer(s) met opleidingsattest eenvoudige handelingen aluminium raam:

Wordt sterk afgeraden deze toepassing via doe-het-zelf te verwijderen omwille van reële kans op vezelvrijgave. verwijdering doe het zelf en EH opgeleid personeel : De toepassing extra fixeren en losbeitelen
Standaard dragen van de nodige wegwerp beschermingsmiddelen FFP 3 masker , handschoenen en tyvec
CAT III type 5-6 , afspoelbaar schoeisel

De toepassing extra fixeren en losbeitelen , verpakken in dubbel plastic afvalzakken , luchtdicht afsluiten en afvoeren naar een plaatselijk containerpark als asbesthoudend afval Voor hechtgebonden toepassingen: Bij

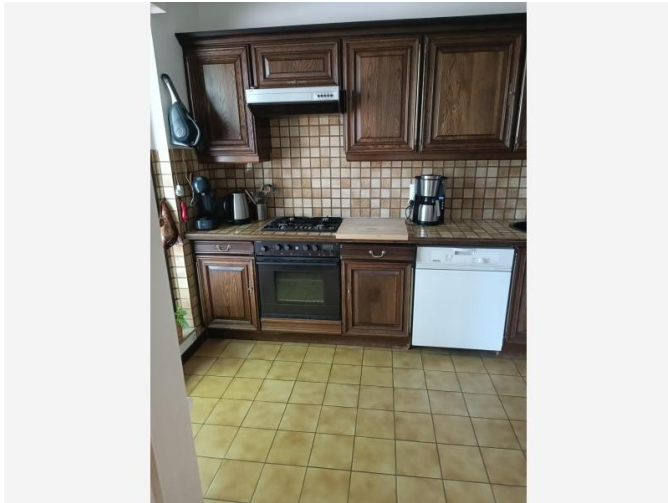
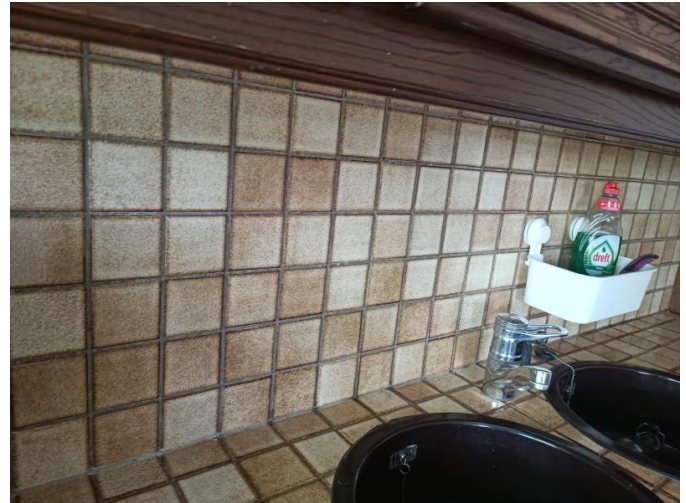
Informatie over een materiaal dat de asbestdeskundige niet kan waarnemen of vaststellen

In het inspectieprotocol is een monstername van tegellijm verplicht om dit te identificeren als niet-asbesthoudend. Er waren geen facturen ter beschikking die bevestigen dat de tegels na 2001 waren geplaatst. Er waren geen bestaande beschadigingen aan de wandtegels om de lijm voldoende te kunnen inspecteren. Om dit af te toetsen is het aangewezen om bij eventuele renovatiewerken aan de tegels verder onderzoek/staalname te laten uitvoeren ter controle.

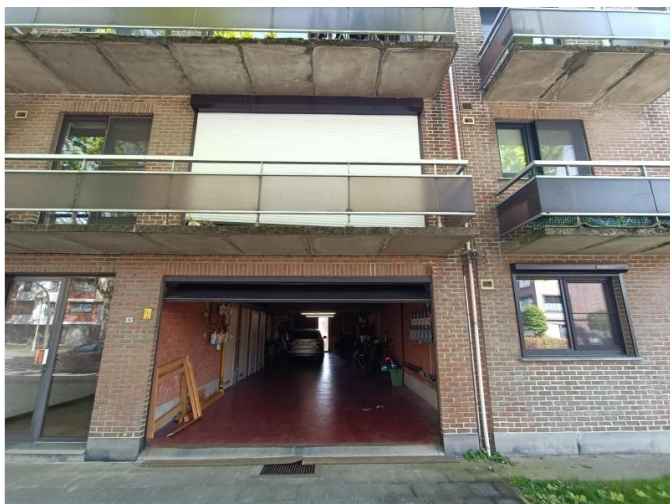
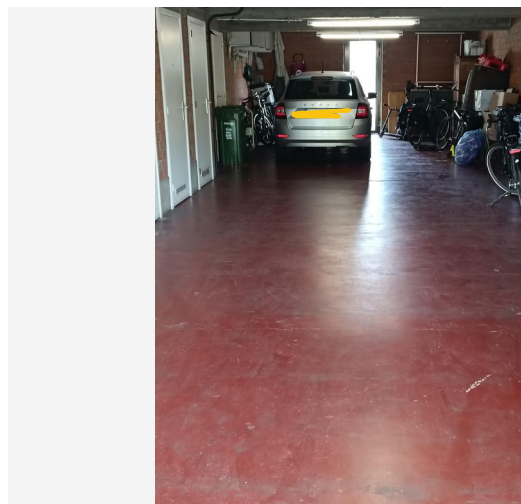
Fiche 4: autostaanplaats

Informatie over een materiaal van een andere eigenaar

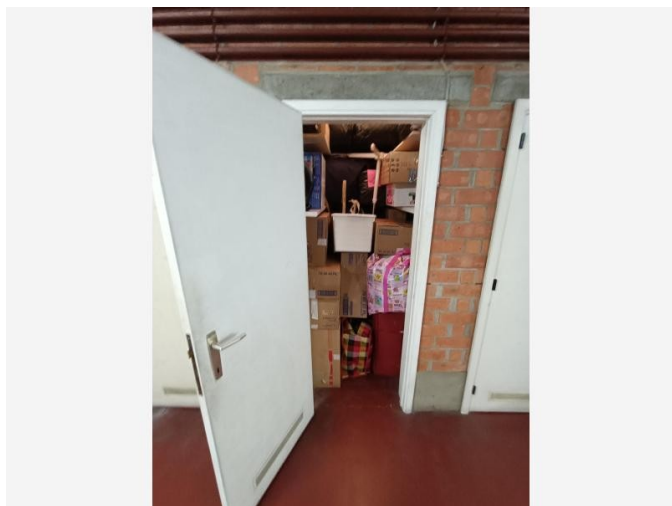
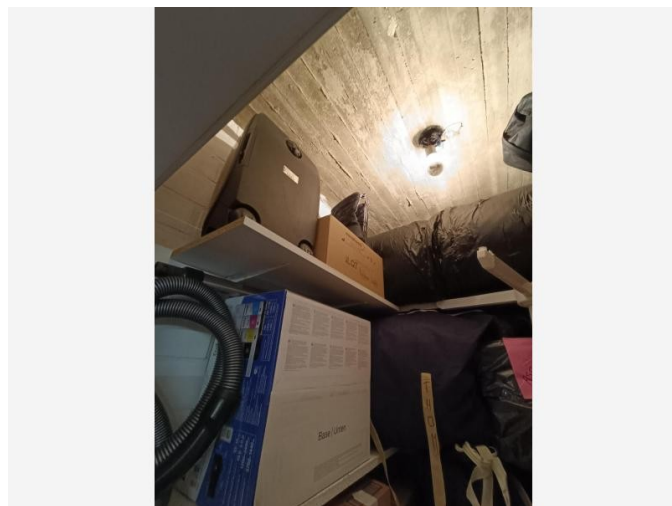
Extra informatie bij een onderzoeksbepanking

Veel opslag in de berging ,extra controle bij bereikbaarheid.

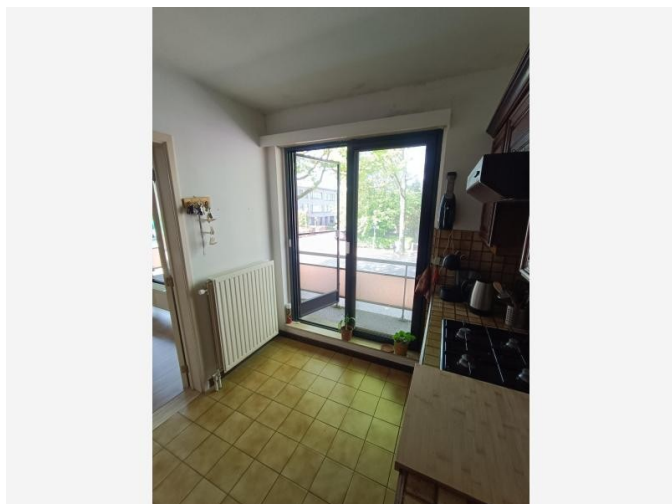
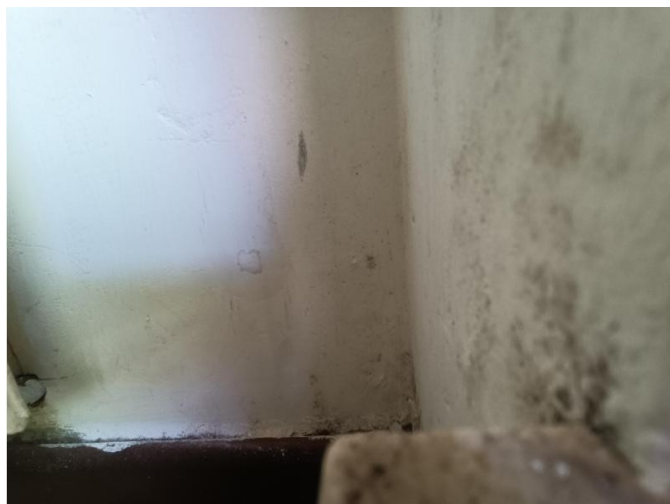
Fiche 6: Muurpleister

Geen asbest

#	Type	Referentie	Resultaat
6.1	Mengmonster	muur	Geen asbest

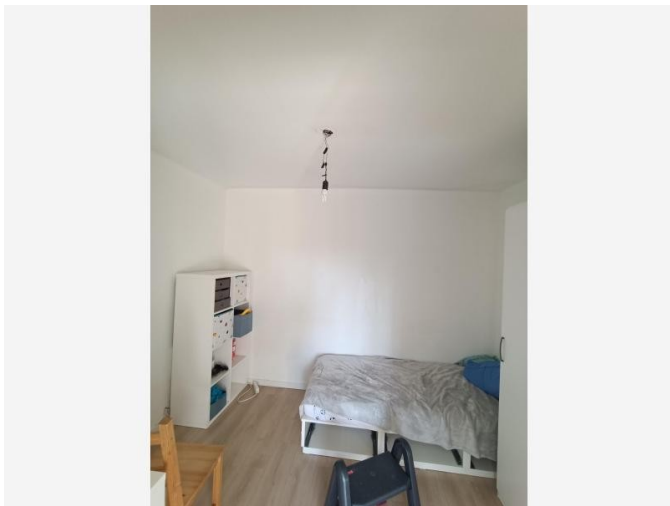
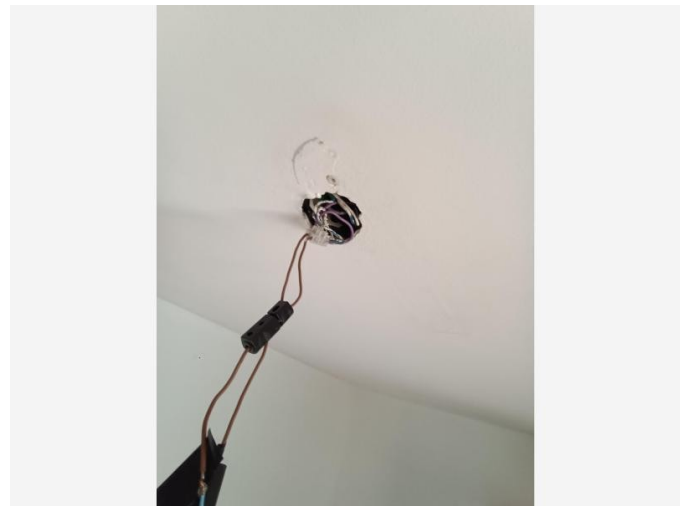
Geen asbest

#	Type	Referentie	Resultaat
7.1	Mengmonster	plafond	Geen asbest

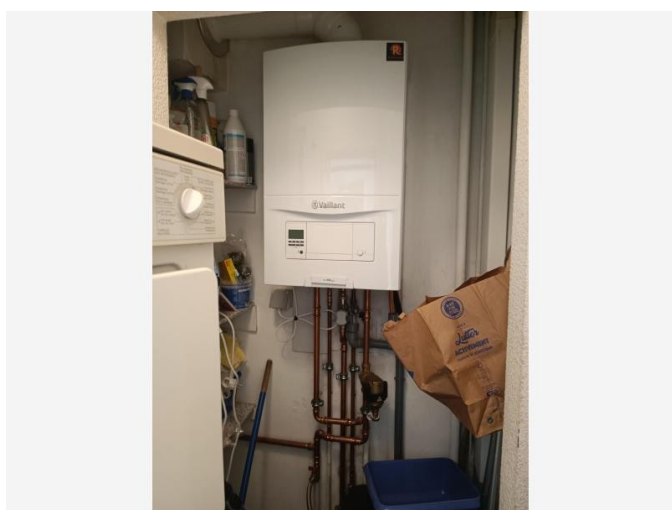
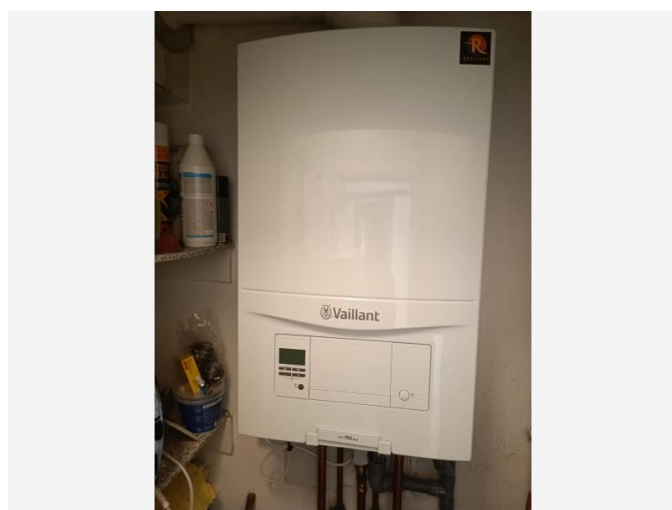
Beschrijving	Notitie	Terug te vinden op plannen
Fiche 8: CV Ketel/boiler	De CV ketel werd gecontroleerd(vaillant) en is niet asbest verdacht geen risico bouwjaar.	Plan 1.2: plan appartement

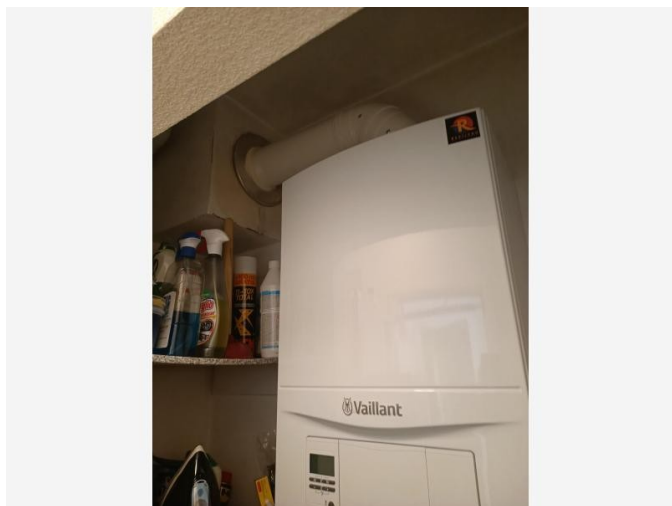
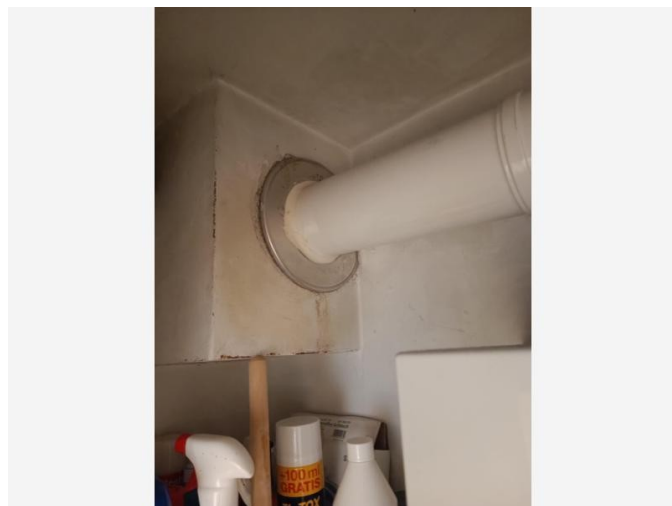
Beschrijving	Notitie	Terug te vinden op plannen
Fiche 9: Leiding isolatie	-	-
Fiche 10: schouw	Het is niet uitgesloten dat er nog verdacht materiaal aanwezig is in de schouw ,(bij werken extra controle aangewezen.)	Plan 1.1: plan appartement
