Asbestinventarisatetest

Hoogstraat 136, 3665 As

Attestnummer : 20260414-000410.000

Uitgegeven op : 14.04.2026

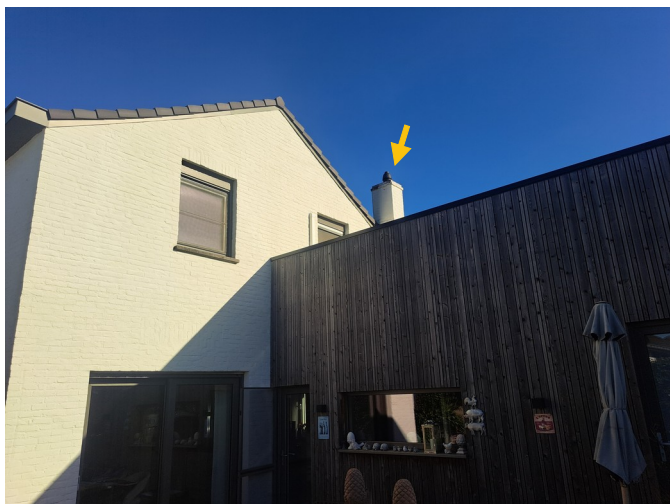
Situeringfoto

Tijdelijke beperking

Reden: Het te onderzoeken materiaal situeert zich hoger dan 3,50 m te rekenen vanaf een veilige ondergrond

Uitleg van de asbestdeskundige: Het rookgaskanaal is niet beoordeeld. Aan de binnenzijde is de kachel aangesloten. Aan de buitenzijde is het hoger dan 3,5 meter om de schoorsteen te inspecteren. Het is niet zichtbaar of er een asbestverdacht rookgaskanaal aanwezig is in de schoorsteen. Conform ons inspectieprotocol mogen wij een beperking inroepen voor hoogtes hoger dan 3,5 m. Indien men dit wil laten onderzoeken, dient er een nieuwe afspraak gemaakt te worden en moet er een hoogtewerker voorzien worden, evenals iemand die bevoegd is om deze te bedienen en eventueel een techniek die de al dan niet aanwezige schouwhoek kan afnemen en weer terugplaatsen.

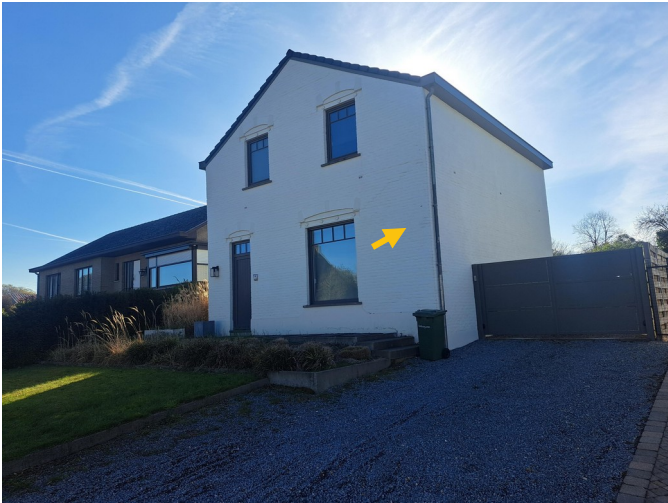
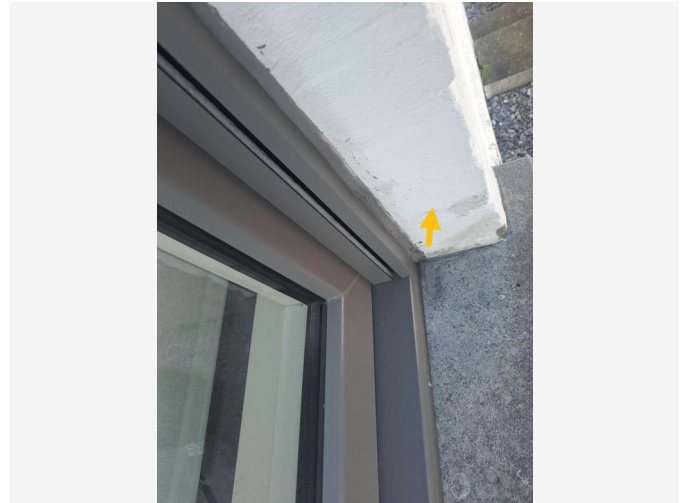
Geen asbest

| # | Type | Referentie | Resultaat |
|---|---|---|---|
| 2.1 | Mengmonster | g172 | Geen asbest |

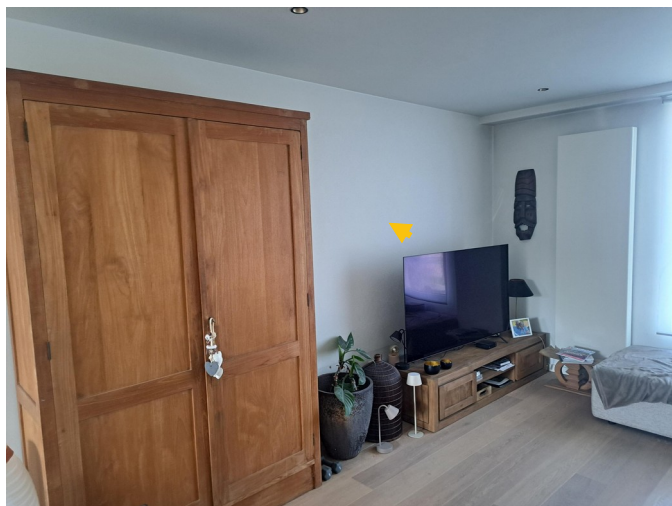
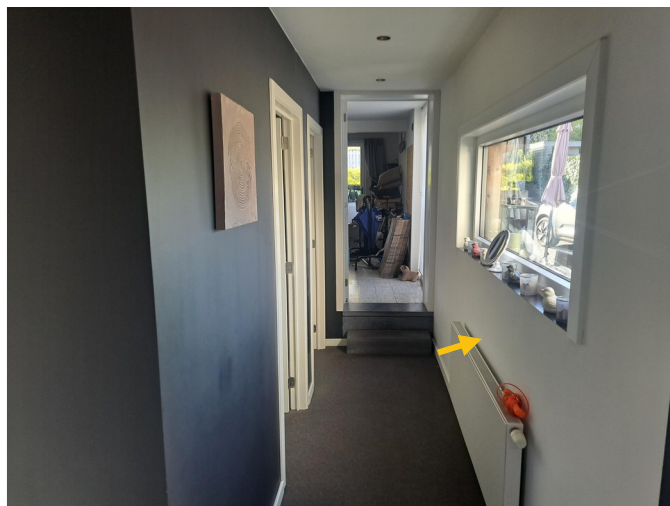
Fiche 3: Pleisterwerk muren

Geen asbest

| # | Type | Referentie | Resultaat |
|---|---|---|---|
| 3.1 | Mengmonster | g171 | Geen asbest |

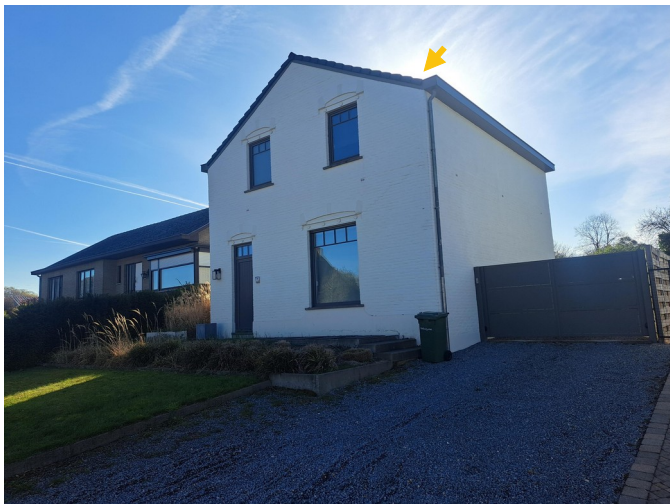
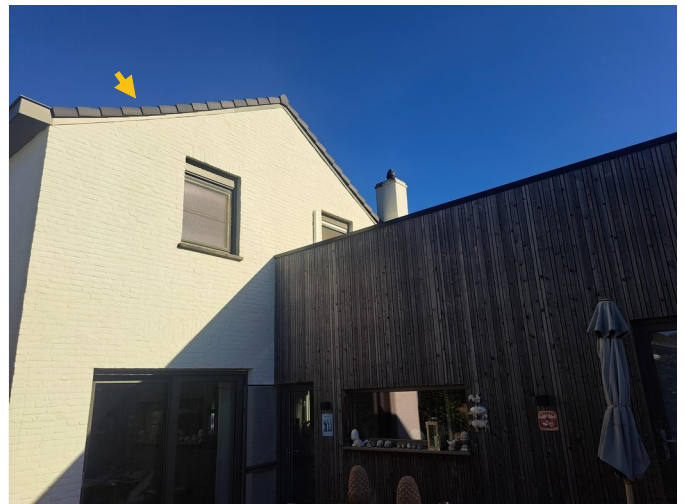
| Beschrijving | Notitie | Terug te vinden op plannen |
|--|--|--|
| Fiche 4: Dakbedekking in dakpannen (niet verdacht) | De dakbedekking is niet-asbestverdacht. | Plan 1.6: dakenplan |

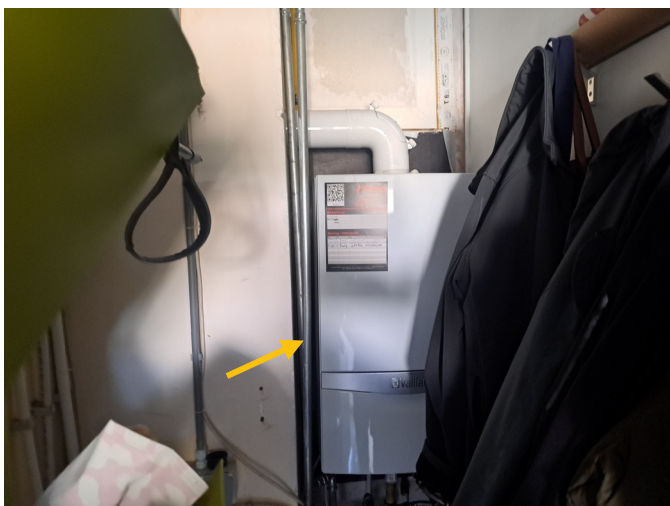
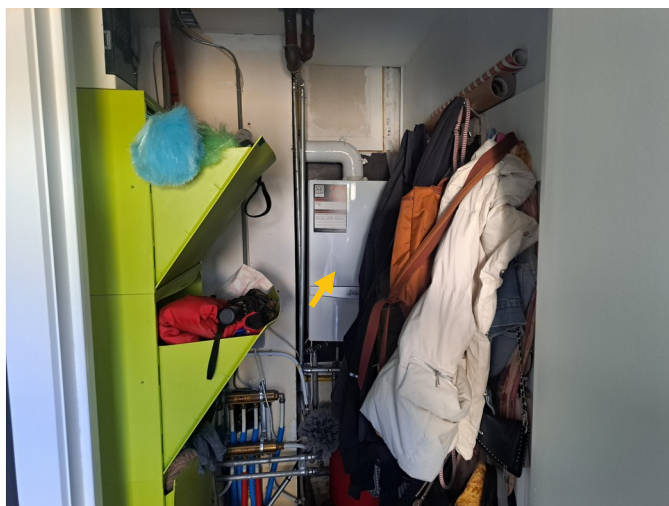
| Beschrijving | Notitie | Terug te vinden op plannen |
|--|--|--|
| Fiche 6: CV-brander (niet verdacht) | De CV-brander bevat geen asbestverdachte materialen. | Plan 1.2: nv0 |
