# Asbestinventarisatattest

Kanaalstraat 53, 3511 Hasselt

Attestnummer : 20250207-000284.000

Uitgegeven op : 07.02.2025

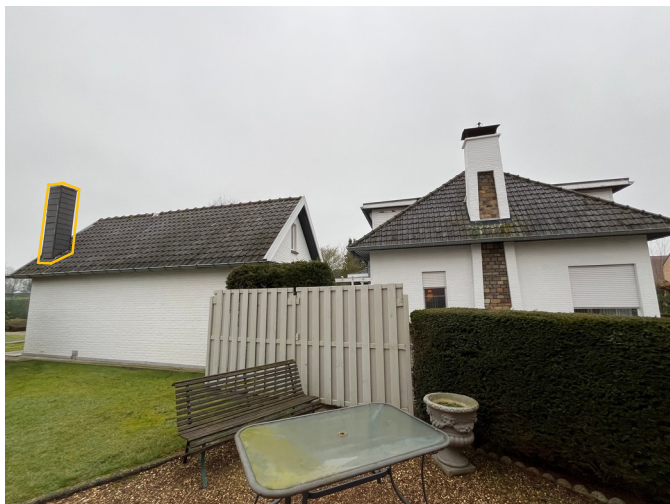
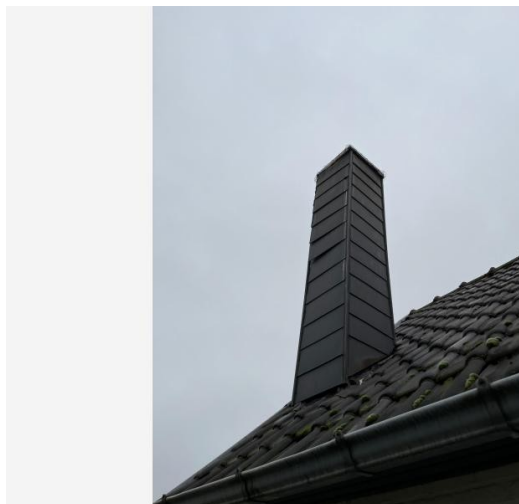
| Eindbeoordeling materiaalisico | Laag materiaalisico en/of verlaagde kans op vezelvrijgave |

| Asbestsoort (vezeltype) | Crocidoliet aanwezig |
| Toestand van het materiaal | Onbeschadigd, niet verweerd |

| Beschrijving | Leien als afwerking schouw op garage |
| Asbestmateriaal | Dak- en gevelbekleding - Lei, shingle |
| Hoeveelheid (oppervlakte - aantal) | • 3,50 m <sup>2</sup> - 1 stuk |

Het asbestmateriaal valt onder de mijlpaal van 2034.

- Zorg voor een veilig beheer. Vermijd het beschadigen van het asbestmateriaal. Controleer de toestand jaarlijks op wijzigingen.
- Verwijder dit asbestmateriaal zo snel mogelijk. Volg de toestand goed op.

- Eenvoudige handelingen: mag via doe-het-zelf of door werknemer(s) met opleidingsattest eenvoudige handelingen  
Hechtgebonden asbesttoepassing. Draag beschermingsmiddelen die voorgeschreven worden voor het behandelen en van asbest materialen, waaronder een FFP3 mondk masker. Contacteer de intercommunale en de website voor de geldende regelgeving en eventuele subsidieregelingen van het moment voor het verwijderen van asbesthoudende materialen en het bekomen van geschikte verpakkingsmaterialen en persoonlijke beschermingsmiddelen. Beschadig de materialen niet bij het verwijderen. Hou het materiaal zoveel mogelijk vochtig om vezelverspreiding te voorkomen.

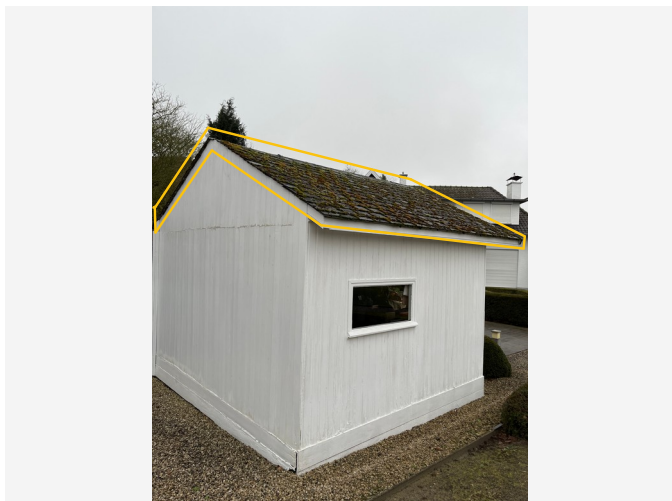
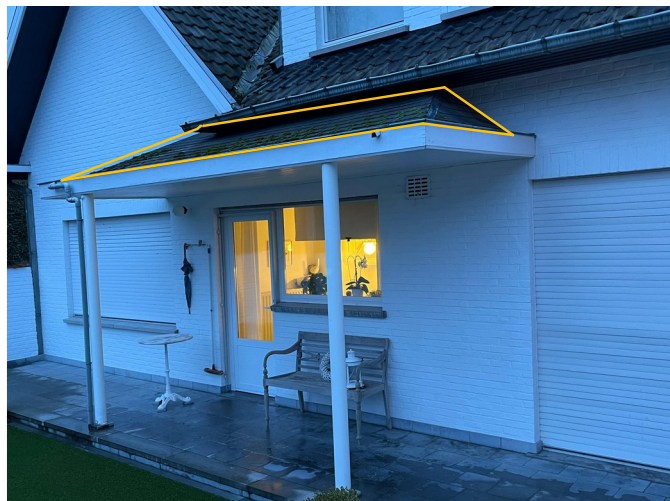
## Fiche 2: Schuindak daklei (op tuinhuis en afdak tegen achtergevel)

| Eindbeoordeling materiaalarisico | Verhoogd materiaalarisico en/of verhoogde kans op vezelvrijgave |

| Asbestsoort (vezeltype) | Crocidoliet aanwezig |
| Toestand van het materiaal | Licht beschadigd, licht verweerd. Intact calciumsilicaatmateriaal of categorie III 'gebondenheid' |

| Beschrijving | Schuindak daklei (op tuinhuis en afdak tegen achtergevel) |
| Opmerking | Oppervlakte is een inschatting en kan niet dienen als meetstaat. Op zowel tuinhuis als afdak boven ingang aan de keukendeur werden asbestverdachte leishingles gebruikt. Er werden geen reserve leien aangetroffen tijdens de inspectie, maar soms liggen er nog enkele reserve leien ergens aan de kant gelegd. |

Het asbestmateriaal valt onder de mijlpaal van 2034.

- Zorg voor een veilig beheer. Vermijd het beschadigen van het asbestmateriaal. Controleer de toestand jaarlijks op wijzigingen.
- Verwijder dit asbestmateriaal zo snel mogelijk. Volg de toestand goed op.

- Eenvoudige handelingen: mag via doe-het-zelf of door werknemer(s) met opleidingsattest eenvoudige handelingen  
Hechtgebonden asbesttoepassing. Draag beschermingsmiddelen die voorgeschreven worden voor het behandelen en van asbest materialen, waaronder een FFP3 mondkap. Contacteer de intercommunale en de website voor de geldende regelgeving en eventuele subsidieregelingen van het moment voor het verwijderen van asbesthoudende materialen en het bekomen van geschikte verpakkingsmaterialen en persoonlijke beschermingsmiddelen. Beschadig de materialen niet bij het verwijderen. Hou het materiaal zoveel mogelijk vochtig om vezelverspreiding te voorkomen.

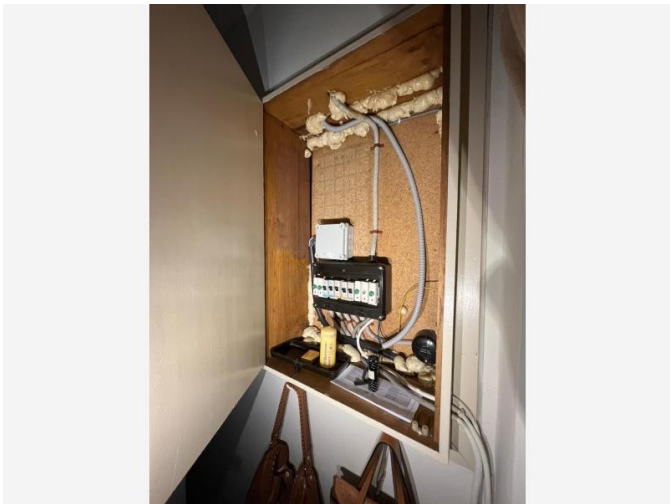
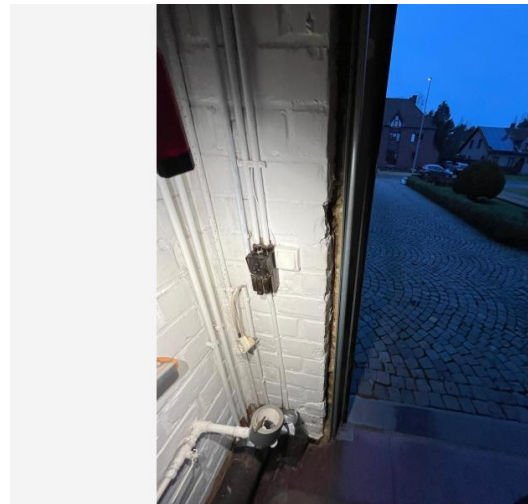
| Opmerking | Er zijn enkele schakelaars en elektriciteitsmateriaal van bakeliet aanwezig. In bakeliet, een van de eerste kunststoffen, werd soms asbest gemengd om de slijtvastheid en het isolatievermogen te vergroten. Beschadig de materialen niet. |

Het asbestmateriaal valt onder de mijlpaal van 2040.

- Zorg voor een veilig beheer. Vermijd het beschadigen van het asbestmateriaal. Controleer de toestand jaarlijks op wijzigingen.

- Eenvoudige handelingen: mag via doe-het-zelf of door werknemer(s) met opleidingsattest eenvoudige handelingen  
Hechtgebonden asbesttoepassing. Draag beschermingsmiddelen die voorgeschreven worden voor het verwijderen van asbest materialen, waaronder een FFP3 mondk masker. Contacteer Limburg.net en de website voor de geldende regelgeving van dat moment voor het verwijderen van asbesthoudende materialen en het bekomen van geschikte verpakkingsmaterialen en persoonlijke beschermingsmiddelen. Beschadig de materialen niet bij het verwijderen. Hou het materiaal zoveel mogelijk vochtig om vezelverspreiding te voorkomen.

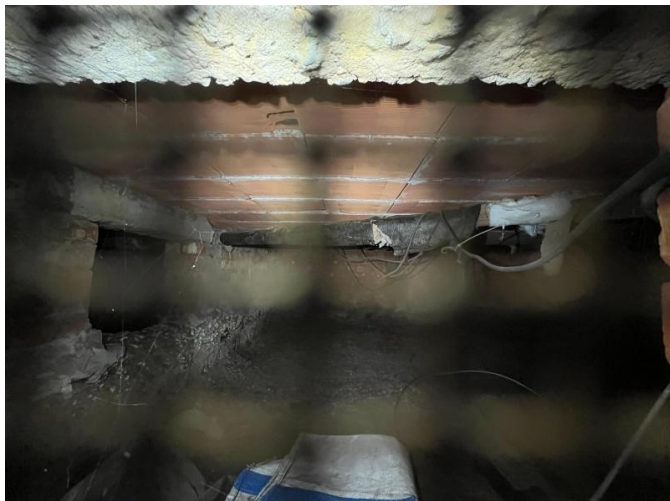
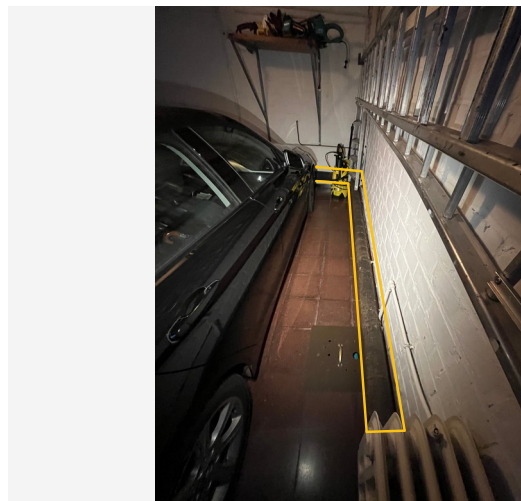
## Fiche 5: Bitumen thermische isolatie rondom CV buizen. (garage en kruipkelders)

| Opmerking | Lengte is een inschatting en kan niet dienen als meetstaat omdat de kruipkelders niet bereikbaar zijn. |

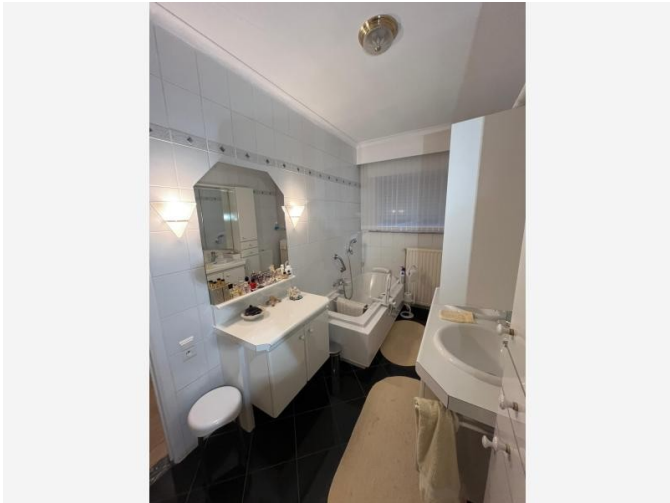
Zowel de vloer- als wandtegels zijn intact. Bemonsteren is niet mogelijk zonder schade aan tegels aan te brengen. De deskundige kan geen uitspraak doen over de onderliggende lijm of materialen die werden gebruikt.

| (Asbest)materiaal | In-situ afwerkingslagen - Lijm laag |
