# Asbestinventarisatetest

Kuringersteenweg 401, 3511 Hasselt

Attestnummer : 20260812-000198.000

**Niet-asbestveilig**

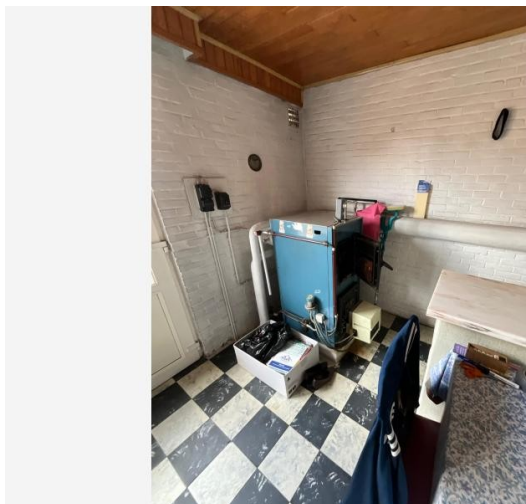
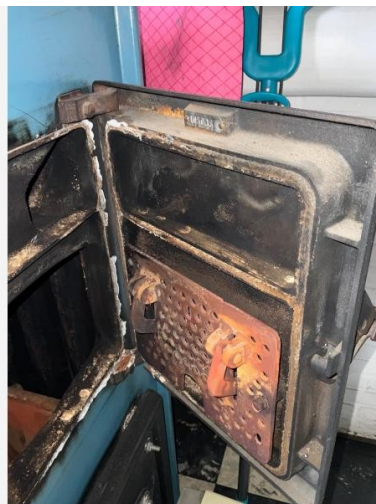
| Eindbeoordeling materiaalrisico | Hoog materiaalrisico en/of hoge kans op vezelvrijgave |

| Toestand van het materiaal | Zwaar beschadigd, zwaar verweerd |

| Identificatiemethode | <p>De asbestdeskundige beoordeelt het materiaal als asbestverdacht en dus asbesthoudend, en dit zonder monstername.</p> <p>Motivatie: De monstername brengt andere schade aan dan schade die inherent is aan de monstername.</p> |
| Opmerking | De koord is visueel vastgesteld als asbestverdacht , er werd geen monster genomen owv de dichting te behouden. |

- Verwijder dit asbestmateriaal zo snel mogelijk. Volg de toestand goed op.
- Voer bijkomende staalname(s) uit.

Bij het verwijderen van asbestkoord komt relatief veel stof vrij , deze goed vochtig maken door verneveling , Standaard dragen van de nodige wegwerp beschermingsmiddelen FFP 3 masker , handschoenen en tyvec CAT III type 5-6 , afspoelbaar schoeisel Verpak de koord in dubbel plasticzak , sluit luchtdicht af. Voor niet-hechtgebonden toepassingen: Bij verwijdering door doe-het-zelf (opgelet: enkel toepasbaar bij beperkte hoeveelheden) kan dit asbestafval niet naar het recyclagepark. Dit afval moet dubbel en luchtdicht verpakt aangediend worden bij een categorie-I stortplaats, een geregistreerd asbestinzamelaar ([www.ovam.vlaanderen.be/asbestafval-afvoeren](http://www.ovam.vlaanderen.be/asbestafval-afvoeren)) of via een erkende asbestverwijderaar ([www.werk.belgie.be](http://www.werk.belgie.be) - Erkenningen). Zie ook link Zie <https://ovam.vlaanderen.be/wie-mag-wat-verwijderen> <https://ovam.vlaanderen.be/voorzorgsmaatregelen-bij-asbestverwijdering>

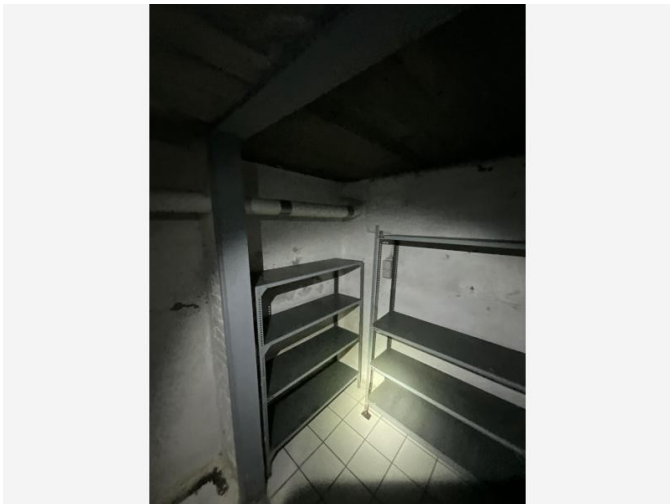
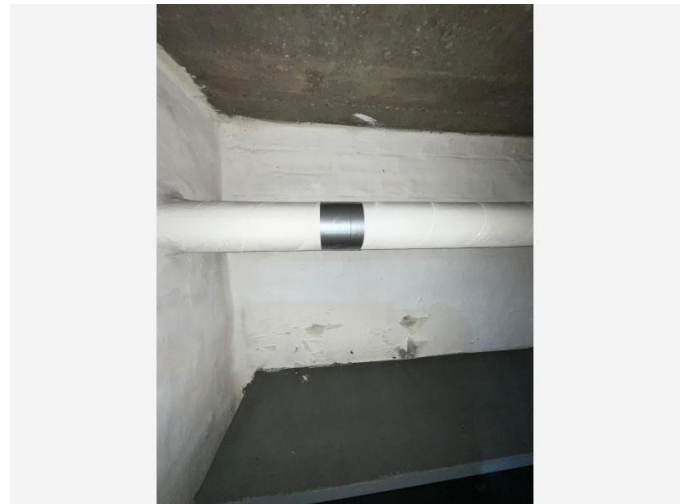
| Opmerking | <p>De vermelde oppervlaktes, diktes, gewichten en volumes betreffen een beredeneerde raming. Er worden geen rechten verleend aan deze oppervlaktes/diktes/volumes.</p> <p>Hemelwater dat afspoelt van asbestcement daken of gevels kan asbestdeeltjes bevatten.</p> |

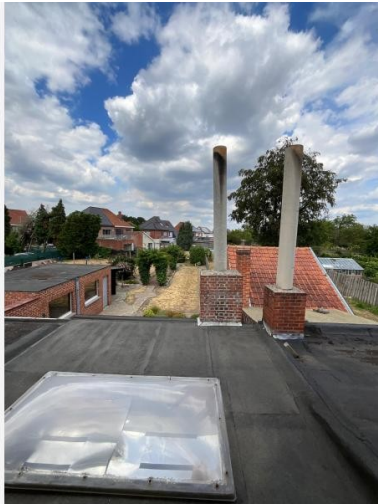
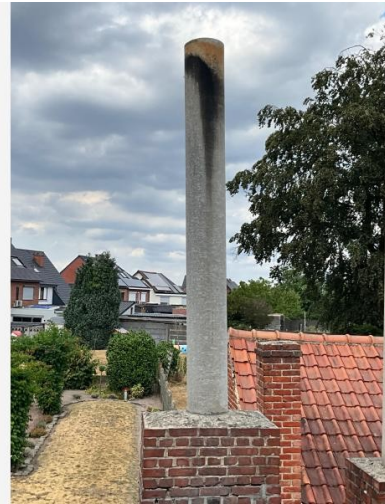
| Opmerking | <p>De vermelde lengtes, omtrekken en diktes betreffen een beredeneerde schatting. Er worden geen rechten verleend aan deze lengtes, omtrekken en diktes. De dikte is een schatting die voorkomt uit de monsterplaatsen en is daarom niet altijd representatief.</p> <p>Er werden mengmonsters genomen volgens de richtlijnen van het inspectieprotocol.</p> <p>Er kunnen bijkomende stalen genomen worden om bepaalde zones uit te sluiten.</p> |

- Eenvoudige handelingen: mag via doe-het-zelf of door werknemer(s) met opleidingsattest eenvoudige handelingen  
EH via doe-het zelf De buis kan voorzichtig losgebeiteld worden , extra bevochtigen om stof te voorkomen  
Standaard dragen van de nodige wegwerp beschermingsmiddelen FFP 3 masker , handschoenen en tyvec CAT III type 5-6 , afwasbaar schoeisel Bij de gemeente/containerpark afsluitzakken halen om dubbel in te pakken , sluit luchtdicht af en breng naar het plaatselijk containerpark als hechtgebonden asbestafval. Voor hechtgebonden toepassingen: Bij verwijdering door doe-het-zelf moet men dit afval dubbel en luchtdicht verpakt aandienen bij het gemeentelijk recyclagepark. Men raadpleegt best op voorhand de voorwaarden van het recyclagepark. Zie ook link Zie <https://ovam.vlaanderen.be/wie-mag-wat-verwijderen>  
<https://ovam.vlaanderen.be/voorzorgsmaatregelen-bij-asbestverwijdering>

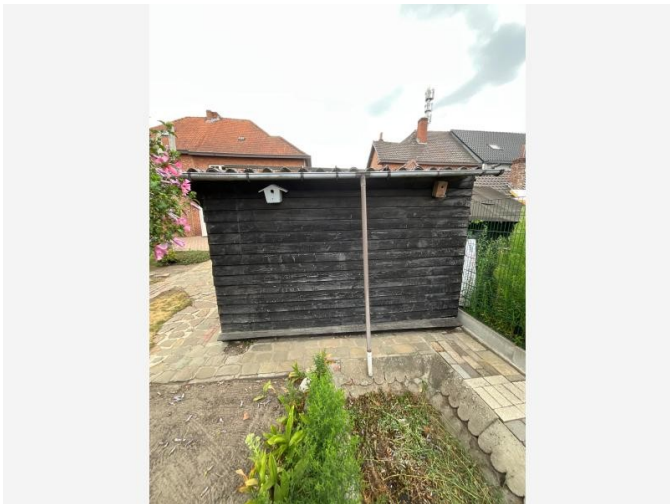
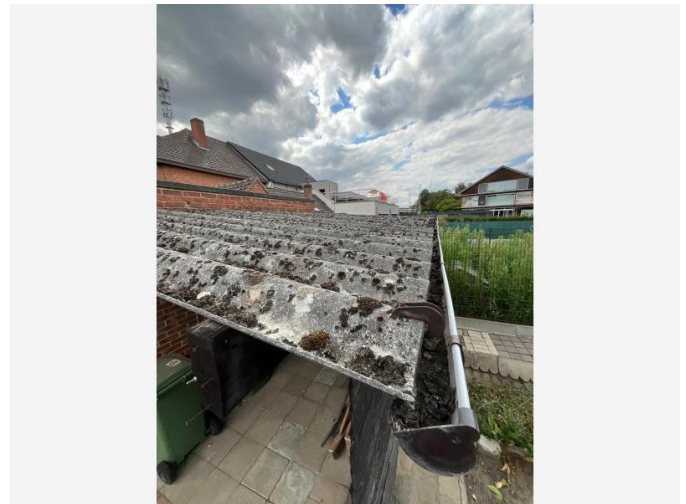
| Opmerking | <p>Op het dak is een schouwbus aanwezig.</p> <p>De vermelde oppervlaktes, diktes en volumes betreffen een beredeneerde schatting. Er worden geen rechten verleend aan deze oppervlaktes/diktes/volumes.</p> |

- Eenvoudige handelingen: mag via doe-het-zelf of door werknemer(s) met opleidingsattest eenvoudige handelingen  
EH via doe-het zelf Standaard dragen van de nodige wegwerp beschermingsmiddelen FFP 3 masker , handschoenen en tyvec CAT III type 5-6 , afwasbaar schoeisel Indien mogelijk de ondervloer afdekken , golfplaten voorzichtig verwijderen, extra fixeren, niet breken , niet gooien, onmiddellijk dubbel verpakken , luchtdicht afsluiten of voorzichtig in container met asbest bag plaatsen. Voldoende benevelen/bevochtigen tijdens de duur van de werken. Indien golfplaten in slechte staat zijn en kans bestaat op breken : Eenvoudige handeling opgeleid personeel , alle werknemer(s) moeten wel beschikken over een opleidingsattest eenvoudige handelingen 8u Voor hechtgebonden toepassingen: Bij verwijdering door doe-het-zelf moet men dit afval dubbel en luchtdicht verpakt aandienen bij het gemeentelijk recyclagepark. Men raadpleegt best op voorhand de voorwaarden van het recyclagepark. Zie ook link Zie <https://ovam.vlaanderen.be/wie-mag-wat->

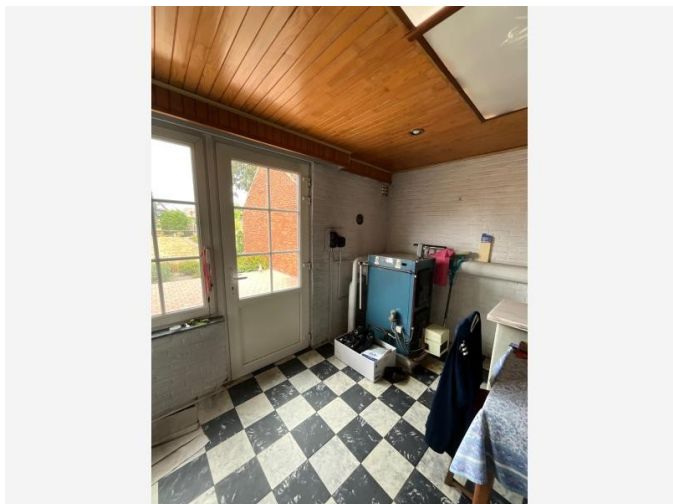
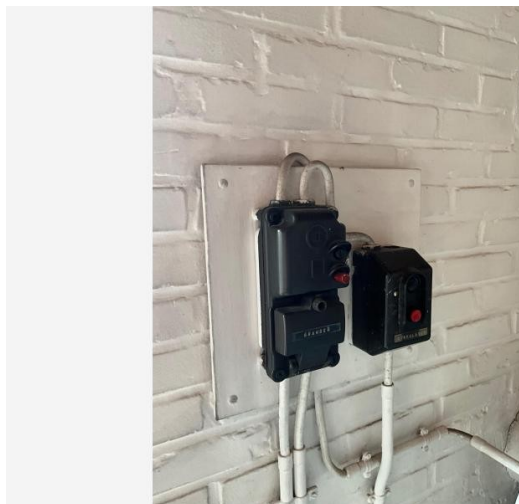
| Opmerking | <p>Het is moeilijk te bepalen of de bakeliettoepassingen in de woning ook effectief asbesthoudend zijn (het kan ook gaan om de asbestvrije variant). Er werd geen monster genomen omwille van beschadiging aan een elektrisch gerelateerde toepassing, extra controle bij verwijdering van het verdacht materiaal. Vermoedelijk zal de toepassing verwijderd worden bij aanpassing van het elektriciteitsnetwerk.</p> |

- Eenvoudige handelingen: mag via doe-het-zelf of door werknemer(s) met opleidingsattest eenvoudige handelingen  
Schakelaars, stopcontacten en andere gelijkaardige toepassingen kunnen eenvoudig losgeschroefd worden --> EH doe-het-zelf. Afgesloten of verzegelde kast --> EH opgeleid techniek personeel 8u basisopleiding asbest. Voor elektrische infrastructuur en uitrusting dient u vooraleer men deze toepassing gaat bevochtigen de elektriciteit af te sluiten (zoniet elektrocutie-/brandgevaar). standaard dragen van de nodige wegwerp beschermingsmiddelen FFP 3 masker , handschoenen en tyvec CAT III type 5-6 , afspoelbaar schoeisel Losschroeven en dubbel verpakken in plastic , sluit luchtdicht af en breng dit als hechtgebonden afval naar een plaatselijk containerpark. Voor hechtgebonden toepassingen: Bij verwijdering door doe-het-zelf moet men dit afval dubbel en luchtdicht verpakt afdienen bij het gemeentelijk recyclagepark. Men raadpleegt best op voorhand de voorwaarden van het recyclagepark.
