Asbestinventarisatetest

Spalbeekstraat 108, 3510 Hasselt

Attestnummer : 20260423-000558.000

Uitgegeven op : 23.04.2026

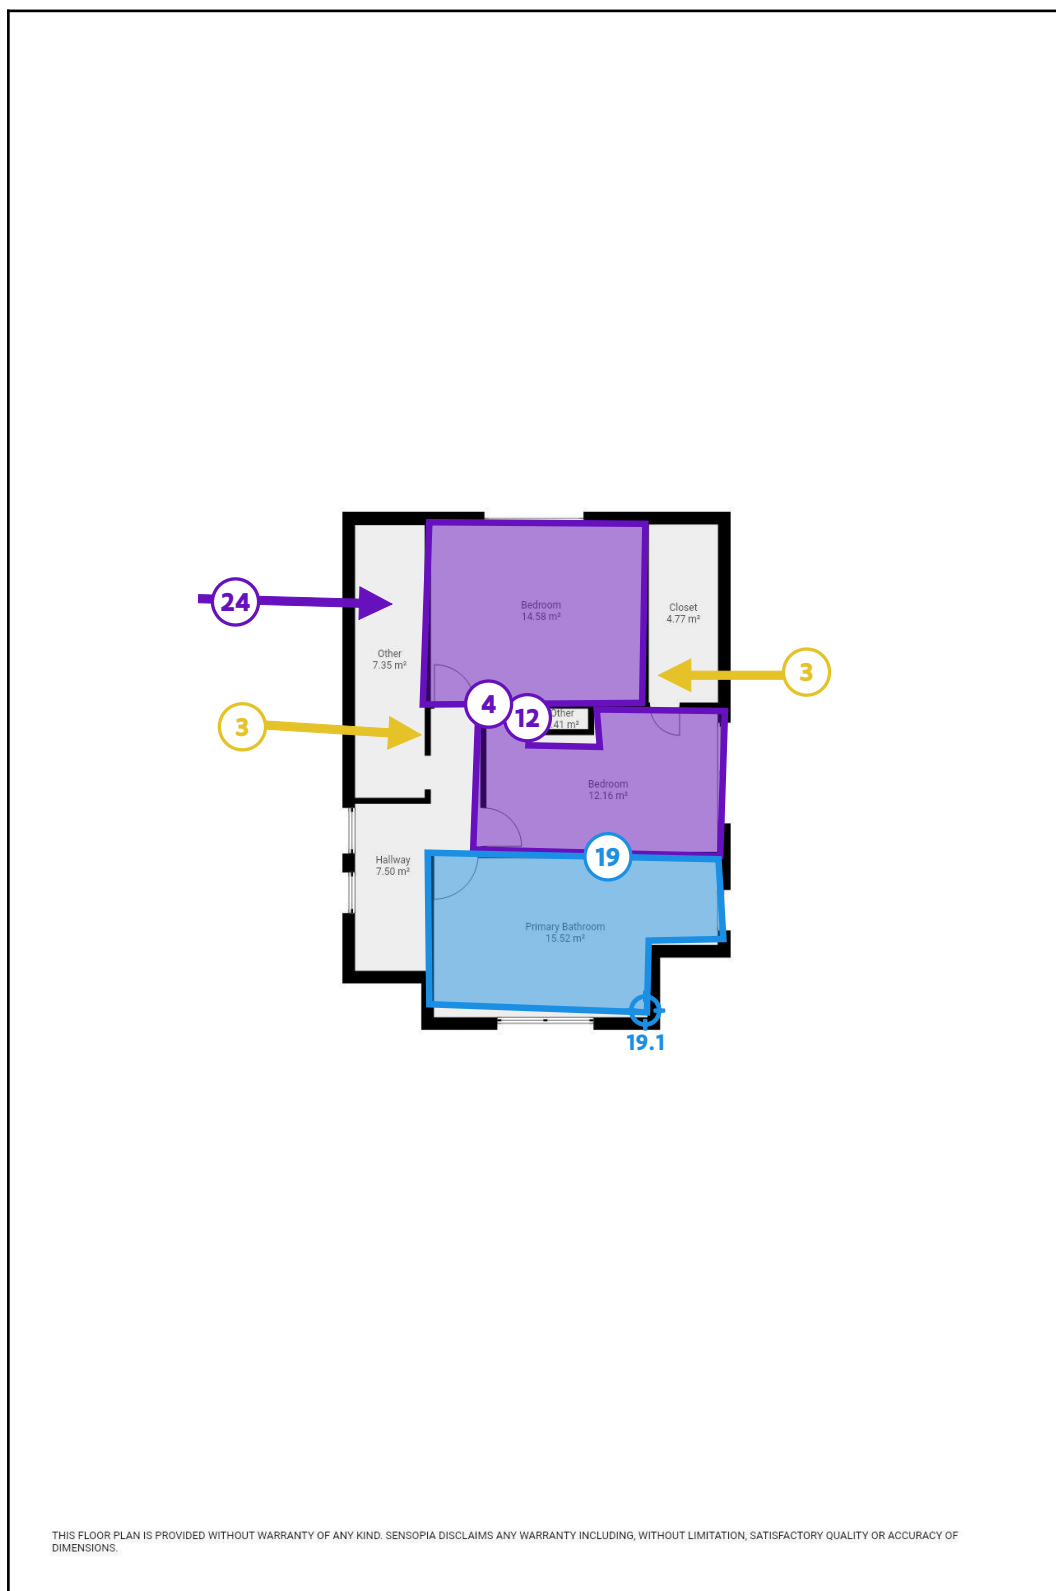
Plan 1.5: 1ste verdiep deel 1/2

3. bakeliet	Asbestmateriaal	Zorgvuldig beheren
4. Vloerzeil (niet asbestverdacht)	Advies	-
12. kurkvloer	Advies	-
19. Vloerzeil	Geen asbest	-
19.1 Code: 009	Puntmonster	-
24. Stookketel / Brander	Overige ruimte of materiaal	-

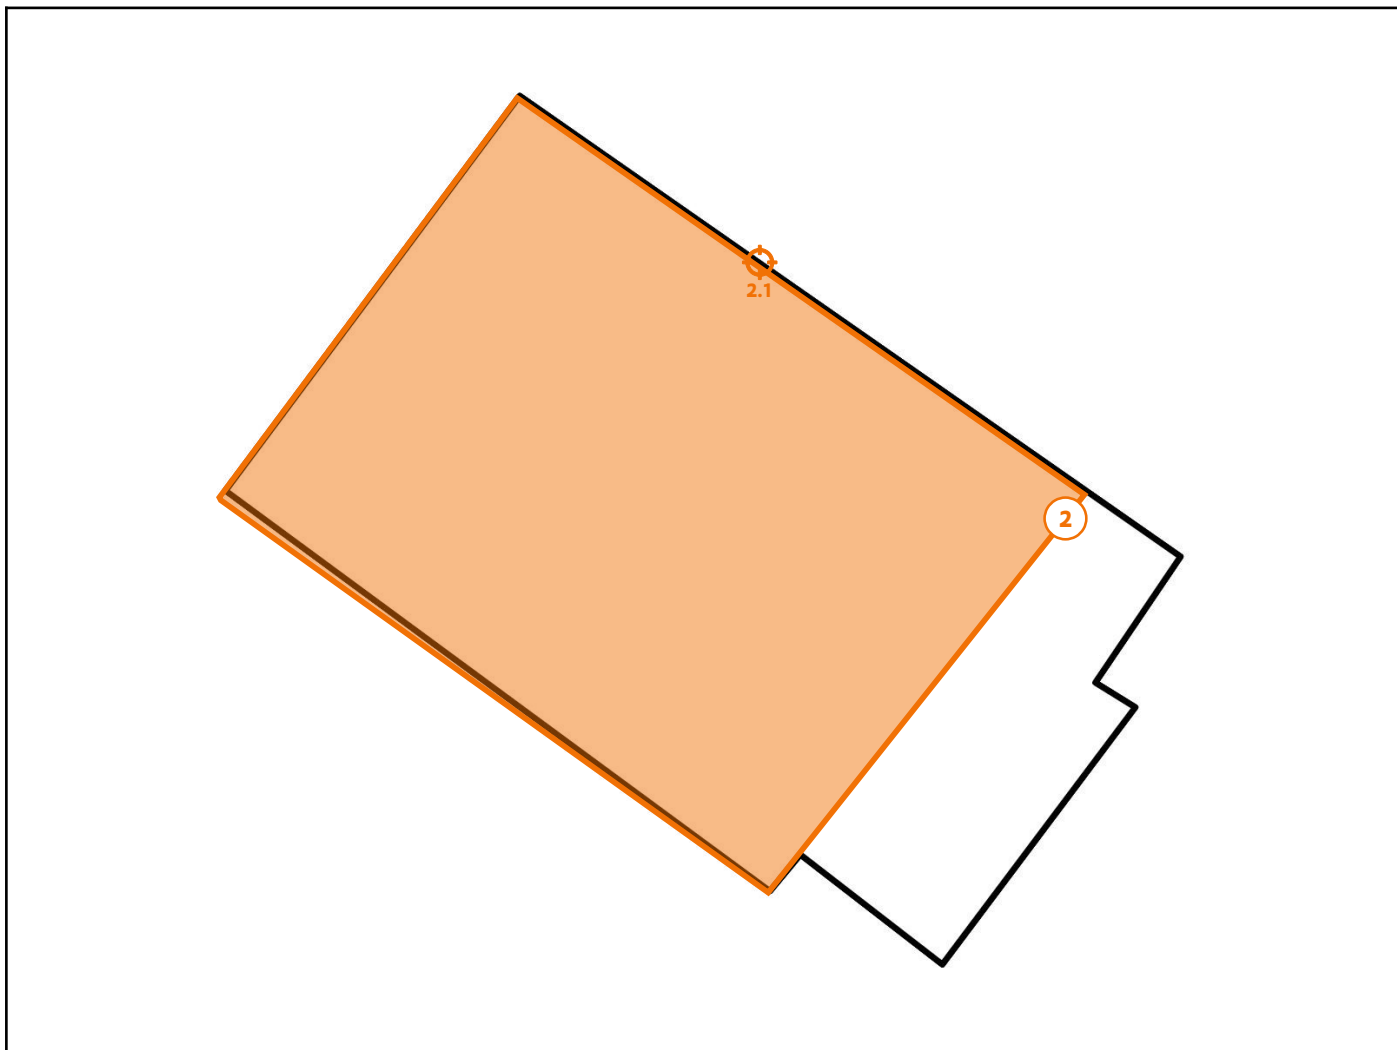
Plan 1.7: Dak

Beschrijving	Type	Actie
2. leien dak	Asbestmateriaal	Verwijderen
2.1 Code: leien	Puntmonster	-

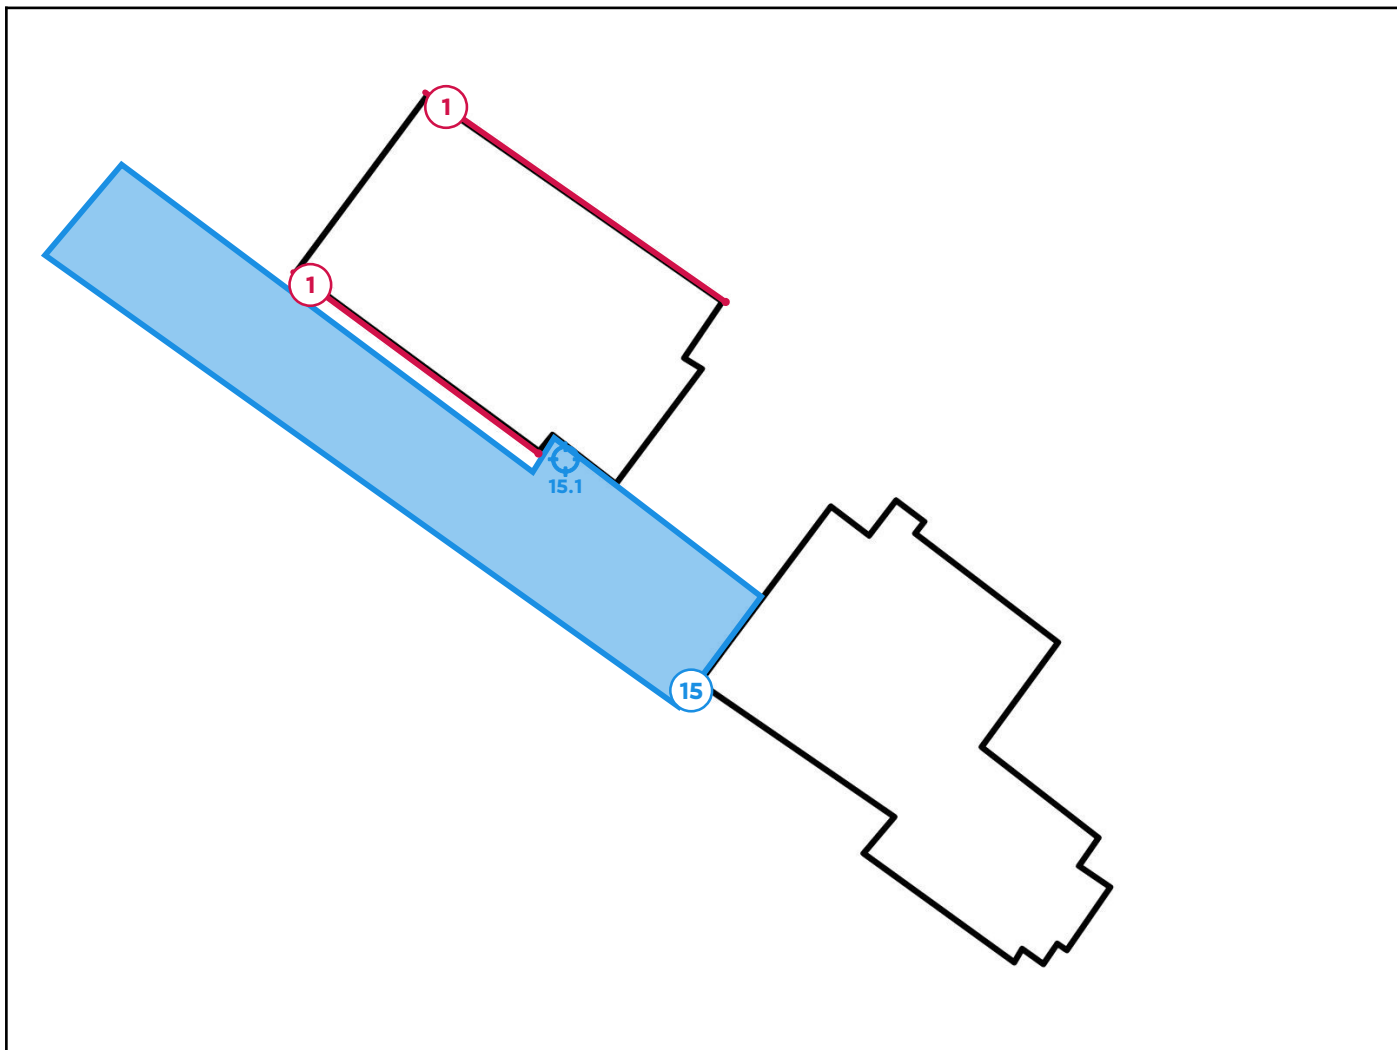
Plan 2.1: plattegrond plan

Beschrijving	Type	Actie
1. slip in dakgoot	Asbestmateriaal	Dringend verwijderen
15. asfalt	Geen asbest	-
15.1 Code: 002	Puntmonster	-

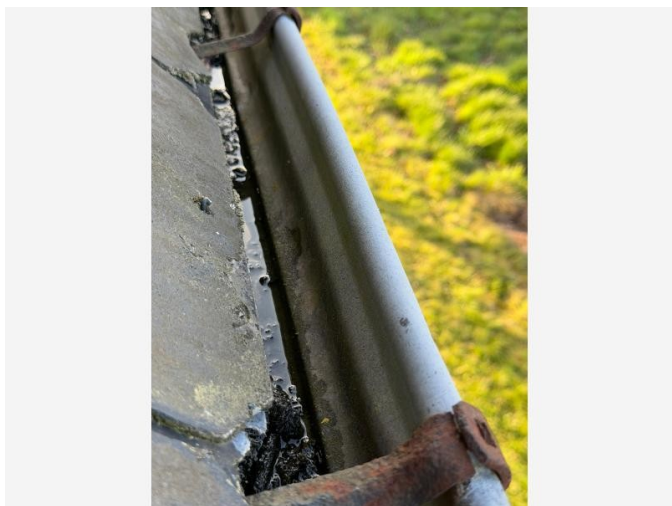
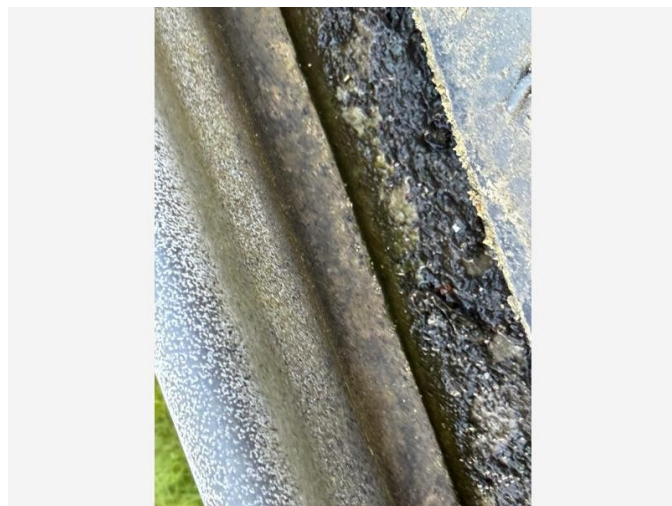
Het asbestmateriaal valt onder de mijlpaal van 2040.

Dringend verwijderen

Beschrijving	slip in dakgoot
Type afvalstof	Betreft resten (contaminatie) van verwerking of beschadiging
Type resten (contaminatie)	<ul style="list-style-type: none">• Stukken, fragmenten (vermengd in materiaal)
Besmette materialen	<ul style="list-style-type: none">• Sediment (dakgoot, afvoerbuï, regenwaterput, ...)
Bron van de resten	asbesthoudend dak (zie fiche leien dak)
Omgeving	Buiten
Primaire drager	Schuin dak
Gebondenheid resten	Niet hecht
Hoeveelheid (gewicht - aantal)	<ul style="list-style-type: none">• 10,00 kg - 1 stuk
Totaal gewicht	10,00 kg
Eenvoudig bereikbaar	Ja
Identificatiemethode	De asbestdeskundige beoordeelt het materiaal als asbesthoudend, en dit zonder monstername.
Opmerking	gewicht is slechts een inschatting doordat deze niet te bepalen valt

- Verwijder het asbestafval.
- Voer bijkomende staalname(s) uit.

- Eenvoudige handelingen: mag via doe-het-zelf of door werknemer(s) met opleidingsattest eenvoudige handelingen
Verwijder de slip gelijk met het asbesthoudend dak.
Bij verwijderen van de leien dienen de juiste PBM's gebruikt te worden.
FFP3 mondkap, wegwerphandschoenen die uw handen beschermen tijdens de verwijdering en een wegwerpoverall.
Bij het verwijderen de leien bevochtigen om te vermijden dat vrijgekomen deeltjes in de lucht vrijkomen.
Bij het verwijderen niet aangedreven materialen gebruiken.
Elektrische werktuigen zijn hierbij niet toegestaan.

- Eenvoudige handelingen: enkel door erkend asbestverwijderaar
Verwijder de slip gelijk met het asbesthoudend dak.

Bij verwijderen van de leien dienen de juiste PBM's gebruikt te worden.

FFP3 mondkap, wegwerphandschoenen die uw handen beschermen tijdens de verwijdering en een wegwerpoverall.

Bij het verwijderen de leien bevochtigen om te vermijden dat vrijgekomen deeltjes in de lucht vrijkomen.

Bij het verwijderen niet aangedreven materialen gebruiken.

Elektrische werktuigen zijn hierbij niet toegestaan.

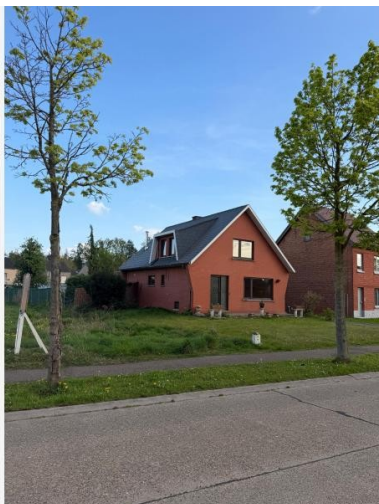
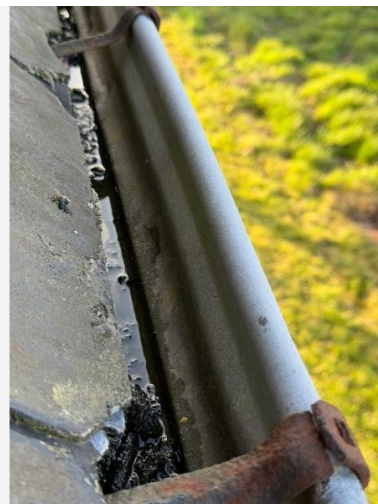
Het asbestmateriaal valt onder de mijlpaal van 2034.

Verwijderen

Eindbeoordeling materiaalrisico	Laag materiaalrisico en/of verlaagde kans op vezelvrijgave
---------------------------------	--

Gebondenheid	Categorie 1: hechtgebonden in oorsprong
Asbestsoort (vezeltype)	Alleen chrysotiel aanwezig
Asbestconcentratie	Laag (< 50%)
Afschermingsgraad van het gehele materiaal	Geheel of deels vrij aan de binnenlucht, maar geen contact met binnenluchtstromen
Toestand van het materiaal	Licht beschadigd, licht verweerd. Intacte calciumsilicaatplaat of materiaal met categorie 3-gebondenheid

#	Type	Referentie	Resultaat
2.1	Puntmonster	leien	Chrysotiel

Beschrijving	leien dak
Omgeving	Grenst aan binnen- en buitenlucht
Primaire drager	Schuin dak
Asbestmateriaal	Dak- en gevelbekleding - Lei, shingle
Bindmiddel van asbestmateriaal	Cement
Gebondenheid op basis van bindmiddel	Hecht
Hoeveelheid (oppervlakte - aantal)	<ul style="list-style-type: none">• 190,00 m² - 1 stuk
Totale oppervlakte	190,00 m ²
Eenvoudig bereikbaar	Ja
Bevestigingswijze	<ul style="list-style-type: none">• Genageld, geniet
Identificatiemethode	Een monstername door de asbestdeskundige met laboanalyse door een asbestlabo.
Destructieve handeling voor identificatie	Nee

- Zorg voor een veilig beheer. Vermijd het beschadigen van het asbestmateriaal. Controleer de toestand jaarlijks op wijzigingen.
- Hemelwater dat afspoelt van asbestcement daken of gevels kan asbestdeeltjes bevatten. Gebruik het enkel voor gesloten circuits (bv. spoelen toiletten). Reinig na het vervangen van het dak of de gevel de dakgoten en regenwaterput of -ton om asbesthoudend sediment of slib te verwijderen

- Eenvoudige handelingen: mag via doe-het-zelf of door werknemer(s) met opleidingsattest eenvoudige handelingen
Bij verwijderen van de leien dienen de juiste PBM's gebruikt te worden.
FFP3 mondmasker, wegwerphandschoenen die uw handen beschermen tijdens de verwijdering en een wegwerpoverall.
Bij het verwijderen de leien inspuiten met klevende spray om te vermijden dat vrijgekomen deeltjes in de lucht vrijkomen. Doe dit zeker op de geschroefde locaties.

- Eenvoudige handelingen: enkel door erkend asbestverwijderaar
Bij verwijderen van de leien dienen de juiste PBM's gebruikt te worden.

FFP3 mondkap, wegwerphandschoenen die uw handen beschermen tijdens de verwijdering en een wegwercoverall.

Bij het verwijderen de leien inspuiten met klevende spray om te vermijden dat vrijgekomen deeltjes in de lucht vrijkomen. Doe dit zeker op de geschroefde locaties.

Bij het verwijderen moet absoluut vermeden worden dat de leien worden gebroken.

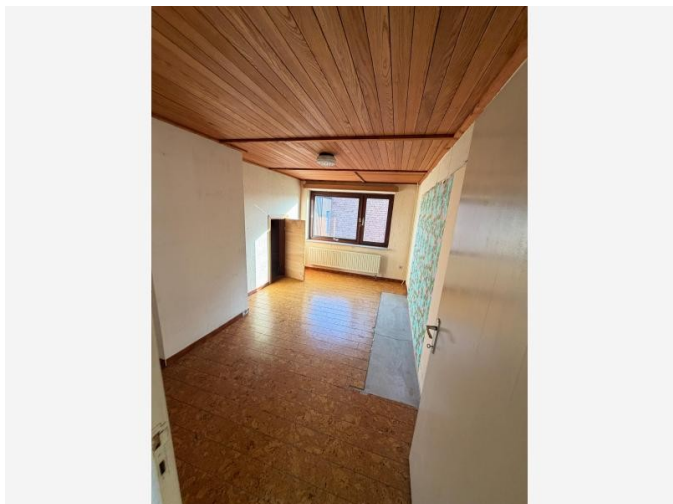
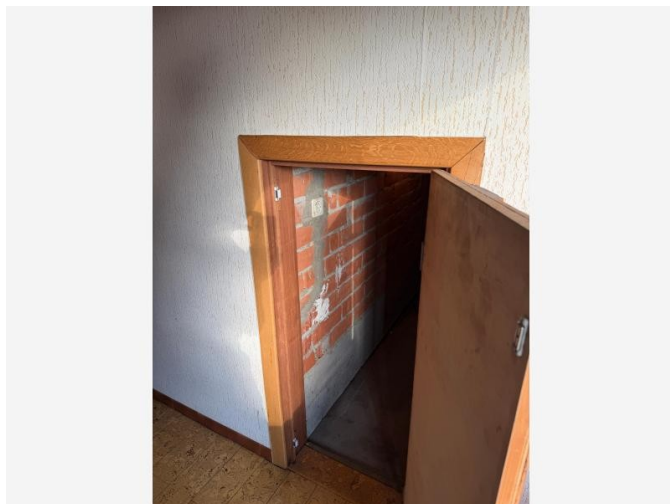
Het asbestmateriaal valt onder de mijlpaal van 2040.

Zorgvuldig beheren

Eindbeoordeling materiaalrisico	Laag materiaalrisico en/of verlaagde kans op vezelvrijgave
---------------------------------	--

Gebondenheid	Categorie 1: hechtgebonden in oorsprong
Asbestsoort (vezeltype)	Crocidoliet aanwezig
Asbestconcentratie	Laag (< 50%)
Afschermingsgraad van het gehele materiaal	Geheel of deels vrij aan de binnenlucht, maar geen contact met binnenluchtstromen
Toestand van het materiaal	Onbeschadigd, niet verweerd

Beschrijving	bakeliet
Omgeving	Binnen
Primaire drager	Communicatie en elektrische infrastructuur en uitrusting
Asbestmateriaal	Plaat, paneel, tablet - Type Bakeliet
Bindmiddel van asbestmateriaal	Kunststof of -hars
Gebondenheid op basis van bindmiddel	Hecht
Hoeveelheid (oppervlakte - dikte - aantal)	• 0,01 m ² - 1,00 cm - 2 stuks
Totaal volume	< 0,001 m ³
Eenvoudig bereikbaar	Ja
Bevestigingswijze	• Geschroefd
Identificatiemethode	De asbestdeskundige beoordeelt het materiaal als asbestverdacht en dus asbesthoudend, en dit zonder monstername. Motivatie: De monstername brengt andere schade aan dan schade die inherent is aan de monstername.
Destructieve handeling voor identificatie	Nee

- Zorg voor een veilig beheer. Vermijd het beschadigen van het asbestmateriaal. Controleer de toestand jaarlijks op wijzigingen.
- Voer bijkomende staalname(s) uit.

- Eenvoudige handelingen: mag via doe-het-zelf of door werknemer(s) met opleidingsattest eenvoudige handelingen
Bij het verwijderen van het bakelieten is het belangrijk om voorzichtig te werk te gaan om schade te voorkomen en de veiligheid te waarborgen. Bij beschadigen zou er asbest vrij kunnen komen.
Draag bij het verwijderen de juiste PBM's: FFP3 masker, handschoenen en een veiligheidsbril.
Men moet zich goed informeren naar de geldende regels voor asbestinzameling. Zie ook <https://ovam.vlaanderen.be/voorzorgsmaatregelen-bij-asbestverwijdering>.

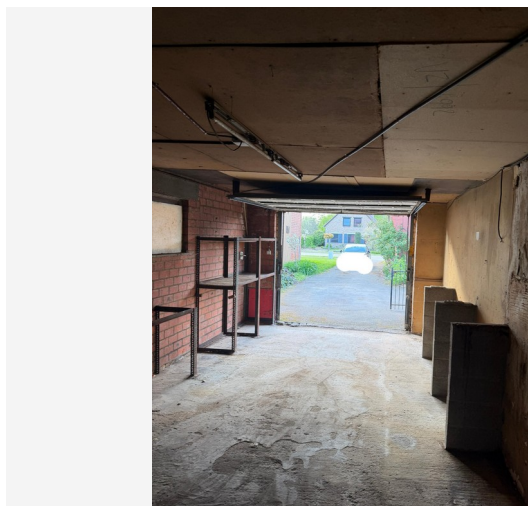
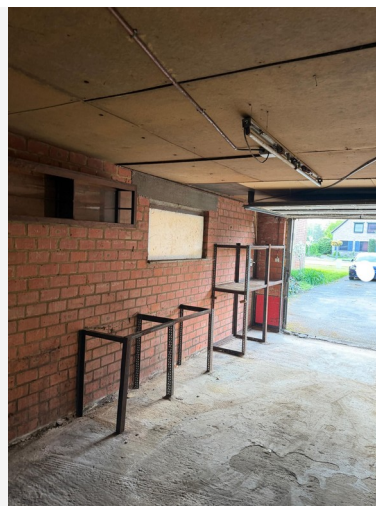
plafond bestaat uit vezelplaten

Basis voor advies	De asbestdeskundige beoordeelt het materiaal als niet-asbestverdacht.
-------------------	---
