Asbestinventarisatetest

Voerstraat 19, 3660 Oudsbergen

Attestnummer : 20250807-000332.000

Uitgegeven op : 07.08.2025

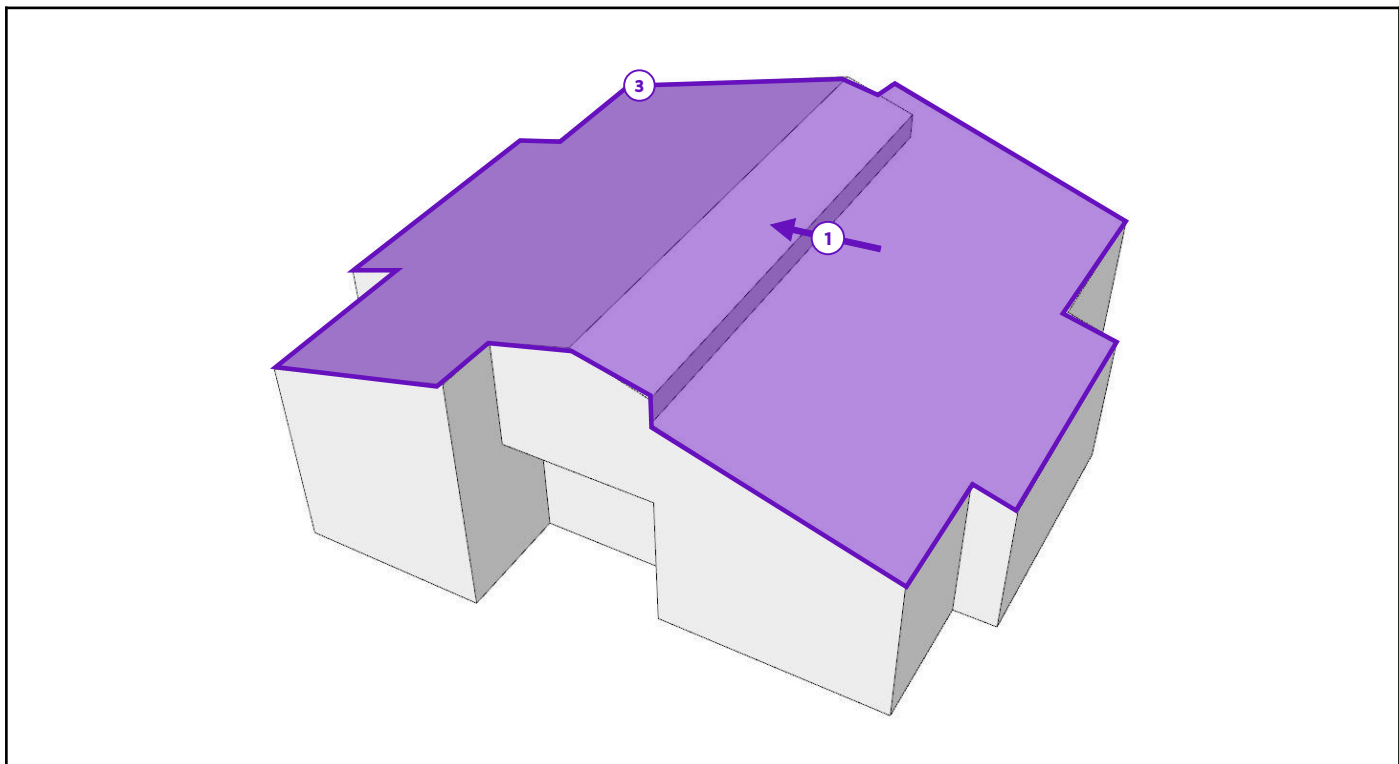
Plan 1.4: 3d-woning

Beschrijving	Type	Actie
1. Schouw - niet volledig inspecteerbaar	Beperking	-
3. Onderdak schuin dak - geen asbest	Advies	-

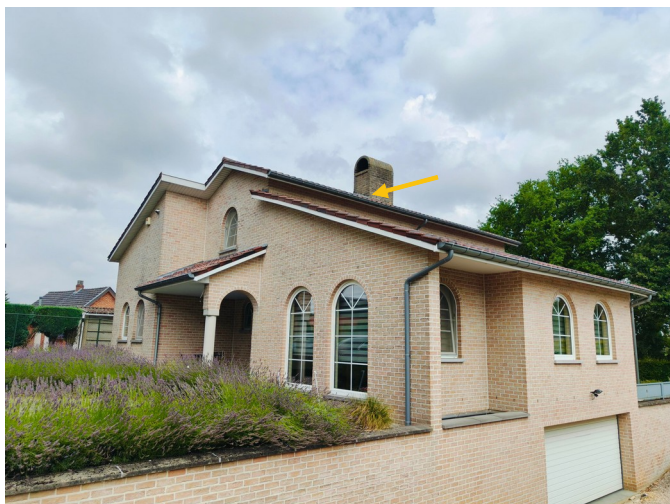
Situeringfoto

Permanente beperking

Reden: Het te onderzoeken materiaal situeert zich hoger dan 3,50 m te rekenen vanaf een veilige ondergrond

Uitleg van de asbestdeskundige: De schouw is te hoog gelegen om te onderzoeken. Nazicht van aanwezigheid van een eventueel asbesthoudend rookgaskanaal kan in een destructief onderzoek worden uitgevoerd.

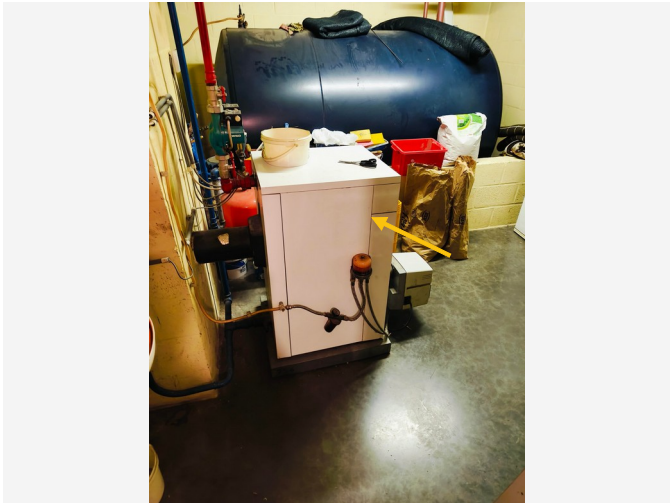
Vrije foto

De stookolieketel is van het type Elco Altron 40, deze bevat geen componenten met asbest.

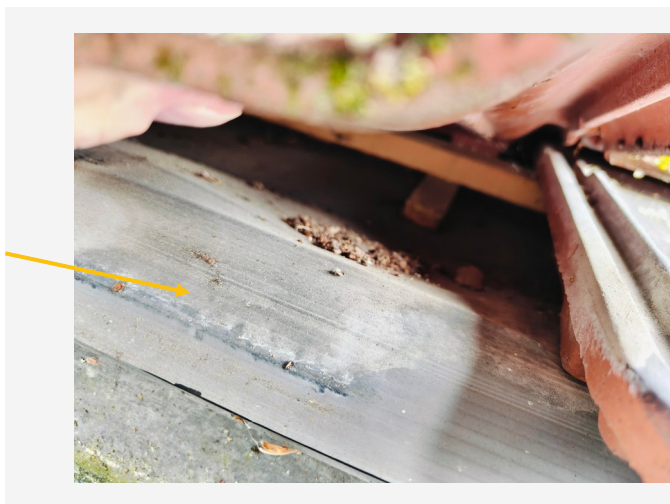
Vrije foto

Er werd inspectie gedaan van het schuine dak op de aanwezigheid van een asbesthoudende menuiserite plaat. Er werd op de onderzochte plaats een kunststof onderdak waargenomen (biplex). Er wordt vanuit gegaan dat de overige delen van het dak op dezelfde manier werden opgebouwd.

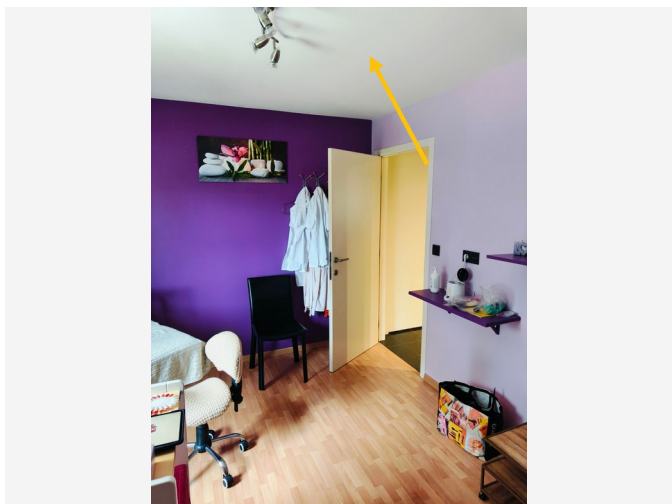
Vrije foto

De plafonds zijn bekleed met een voorzetmateriaal (hout / gipskartonplaat / kunststof). Vanwege de niet destructieve aard van het onderzoek, konden materialen achter het voorzetmateriaal niet geanalyseerd worden.

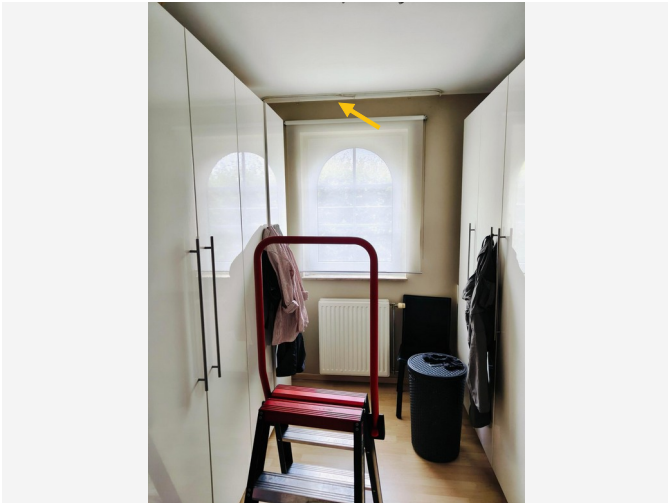
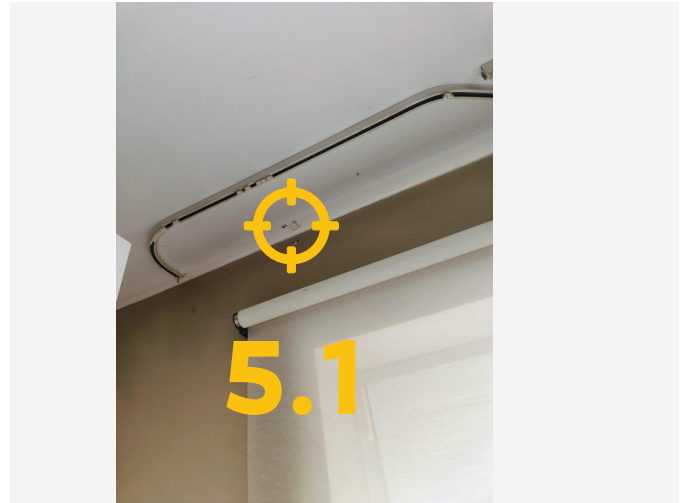
Geen asbest

#	Type	Referentie	Resultaat
5.1	Mengmonster	Pleister plafond	Geen asbest

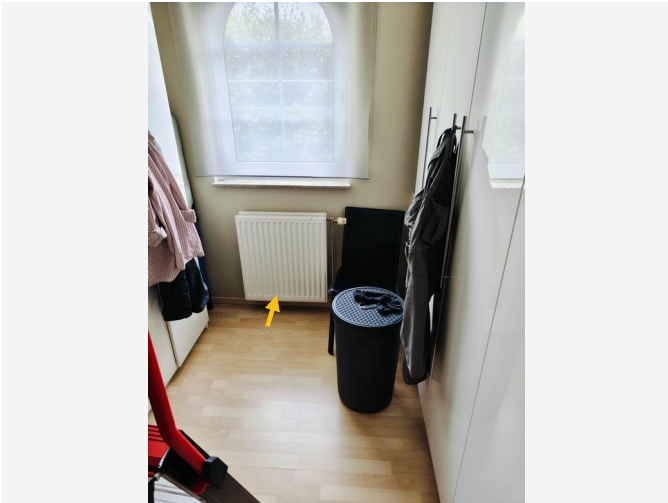
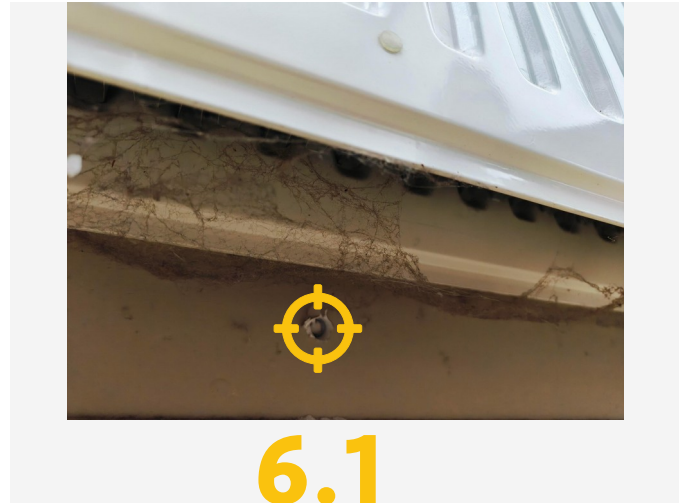
Fiche 6: Pleisterwerk muur

Geen asbest

#	Type	Referentie	Resultaat
6.1	Mengmonster	Pleister muur	Geen asbest
