Asbestinventarisatetest

Henegauwlaan 37, 3500 Hasselt

Attestnummer : 20250930-000469.000

Uitgegeven op : 30.09.2025

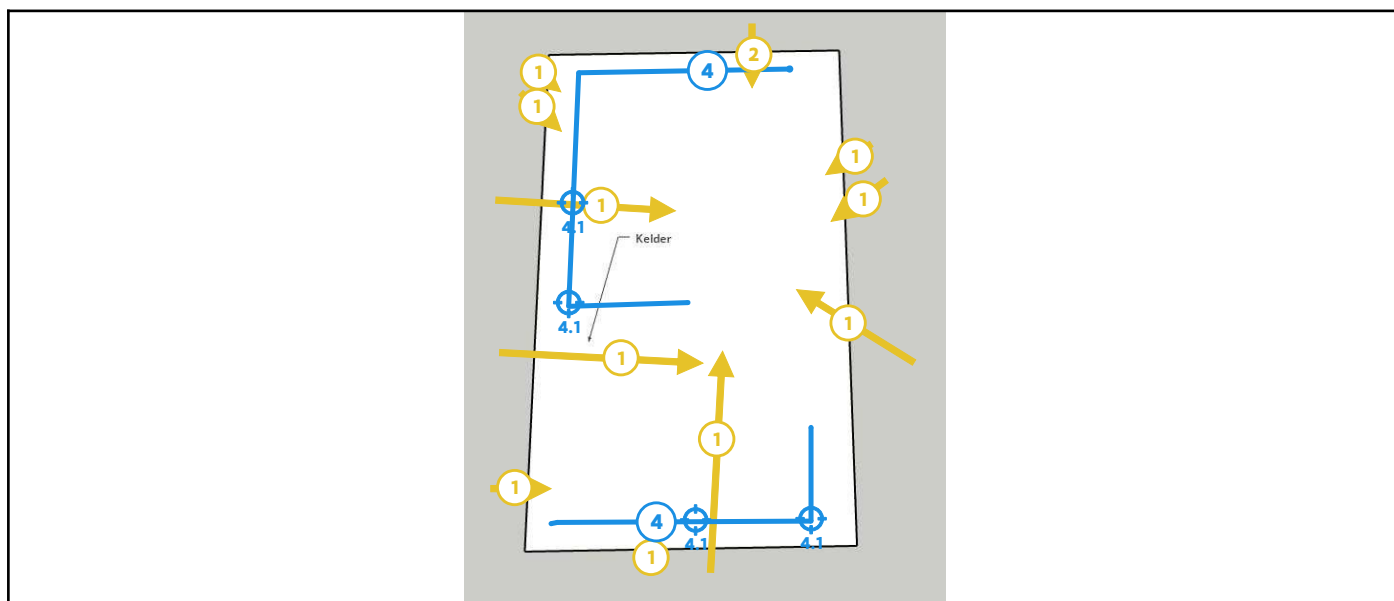
Plan 1.3: Kelder

Beschrijving	Type	Actie
1. Bakeliet stopcontact(en) + licht schakelaars	Asbestmateriaal	Zorgvuldig beheren
2. Bakeliet tellerkast	Asbestmateriaal	Zorgvuldig beheren
4. Leidingisolatie kelder	Geen asbest	-
4.1 Code: IEY_05	Mengmonster	-

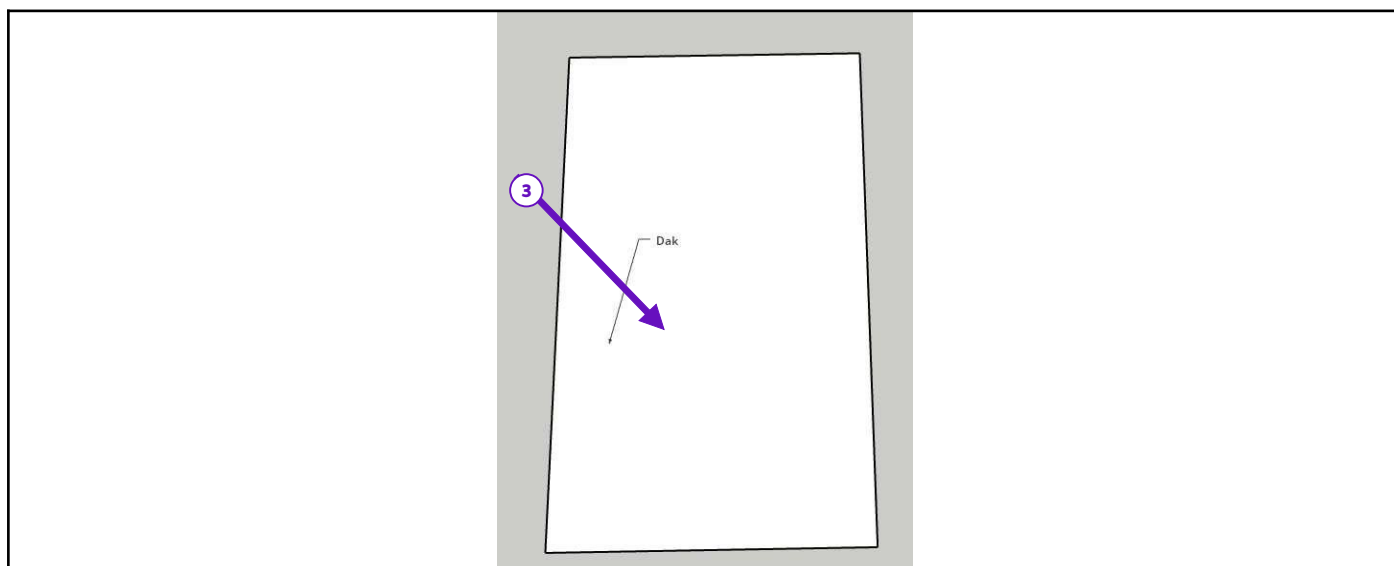
Plan 1.4: Dak

Beschrijving	Type	Actie
3. Schoorsteen Dak	Beperking	-

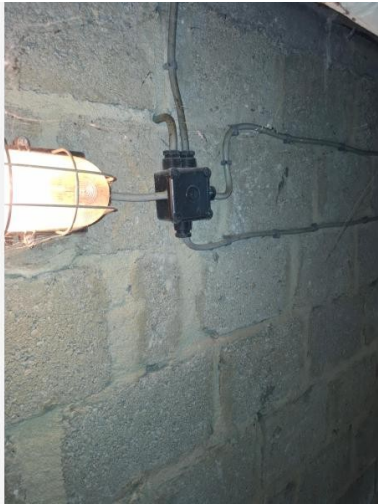
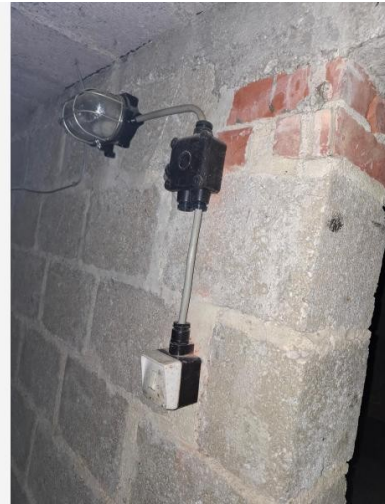
Het asbestmateriaal valt onder de mijlpaal van 2040.

Eindbeoordeling materiaalisico	Laag materiaalisico en/of verlaagde kans op vezelvrijgave
--------------------------------	---

Gebondenheid	Categorie 1: hechtgebonden in oorsprong
Asbestsoort (vezeltype)	Crocidoliet aanwezig
Asbestconcentratie	Laag (< 50%)
Afschermingsgraad van het gehele materiaal	Geheel of deels (ook) vrij aan de binnenlucht
Toestand van het materiaal	Onbeschadigd, niet verweerd

Beschrijving	Bakeliet stopcontact(en) + licht schakelaars
Omgeving	Binnen
Primaire drager	Communicatie en elektrische infrastructuur en uitrusting
Asbestmateriaal	Plaat, paneel, tablet - Type Bakeliet
Bindmiddel van asbestmateriaal	Kunststof of -hars
Gebondenheid op basis van bindmiddel	Hecht
Hoeveelheid (oppervlakte - dikte - aantal)	<ul style="list-style-type: none"> • 0,30 m² - 3,00 cm - 10 stuks
Totaal volume	0,09 m ³
Eenvoudig bereikbaar	Ja
Bevestigingswijze	<ul style="list-style-type: none"> • Geschroefd
Identificatiemethode	Vaststelling zonder monstername
Destructieve handeling voor identificatie	Nee
Opmerking	<p>Deze oppervlakte werd niet gemeten, maar geschat op basis van een benadering voor alle aanwezige stopcontacten. Deze schatting mag niet worden gebruikt als maatstaf voor heffingen. Als deskundige hebben wij geverifieerd dat het materiaal inderdaad bakeliet betreft en geen harde PVC. Bakeliet wordt door ons beschouwd als een asbestverdachte toepassing, aangezien het in veel gevallen asbesthoudend is. We hebben echter geen staalname uitgevoerd om de functionaliteit van de stopcontacten niet in gevaar te brengen.</p>

- Zorg voor een veilig beheer. Vermijd het beschadigen van het asbestmateriaal. Controleer de toestand jaarlijks op wijzigingen.
- Verwijder dit asbestmateriaal zo snel mogelijk. Volg de toestand goed op.

- Eenvoudige handelingen: enkel door erkend asbestverwijderaar
Raadpleeg de actuele wetgeving op de website van OVAM. Onder strikte voorwaarden kan het eventueel toegestaan zijn om deze toepassing zelf te verwijderen. Bij twijfel wordt echter sterk aangeraden om een erkende asbestverwijderaar te raadplegen. Zorg er bovendien voor dat u zich goed informeert via de websites van OVAM en andere officiële bronnen over de vereiste persoonlijke beschermingsmaatregelen en de richtlijnen voor het veilig verwijderen van asbest.

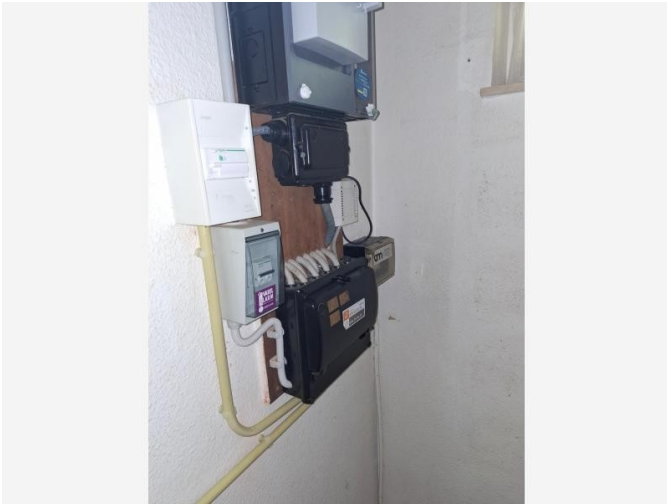
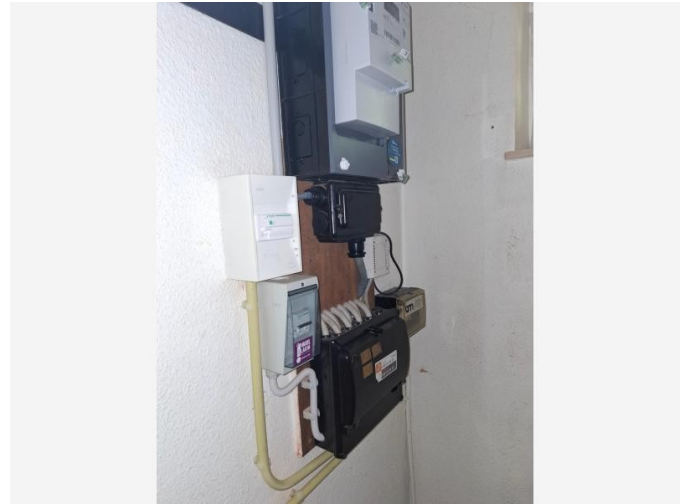
Het asbestmateriaal valt onder de mijlpaal van 2040.

Eindbeoordeling materiaalisico	Laag materiaalisico en/of verlaagde kans op vezelvrijgave
--------------------------------	---

Gebondenheid	Categorie 1: hechtgebonden in oorsprong
Asbestsoort (vezeltype)	Crocidoliet aanwezig
Asbestconcentratie	Laag (< 50%)
Afschermingsgraad van het gehele materiaal	Geheel of deels (ook) vrij aan de binnenlucht
Toestand van het materiaal	Onbeschadigd, niet verweerd

Beschrijving	Bakeliet tellerkast
Omgeving	Binnen
Primaire drager	Communicatie en elektrische infrastructuur en uitrusting
Asbestmateriaal	Plaat, paneel, tablet - Type Bakeliet
Bindmiddel van asbestmateriaal	Kunststof of -hars
Gebondenheid op basis van bindmiddel	Hecht
Hoeveelheid (oppervlakte - dikte - aantal)	<ul style="list-style-type: none">• 0,70 m² - 0,50 cm - 1 stuk
Totaal volume	0,004 m ³
Eenvoudig bereikbaar	Ja
Bevestigingswijze	<ul style="list-style-type: none">• Geschroefd
Identificatiemethode	Vaststelling zonder monstername
Destructieve handeling voor identificatie	Nee
Opmerking	<p>Deze oppervlakte werd niet gemeten, maar geschat op basis van een benadering van de aanwezige tellerkast. Deze schatting mag niet worden gebruikt als maatstaf voor heffingen. Als deskundigen hebben wij vastgesteld dat het materiaal daadwerkelijk bakeliet betreft en geen harde pvc. Bakeliet wordt door ons beschouwd als een asbestverdachte toepassing, aangezien het in veel gevallen asbesthoudend is. We hebben geen staalname uitgevoerd om de functionaliteit van de tellerkast niet in gevaar te brengen. Daarnaast is staalname verboden, aangezien de tellerkast eigendom is van de nutsvoorzieningsmaatschappij.</p>

- Zorg voor een veilig beheer. Vermijd het beschadigen van het asbestmateriaal. Controleer de toestand jaarlijks op wijzigingen.
- Verwijder dit asbestmateriaal zo snel mogelijk. Volg de toestand goed op.

- Eenvoudige handelingen: mag via doe-het-zelf of door werknemer(s) met opleidingsattest eenvoudige handelingen
Deze toepassing mag volgens de huidige wetgeving worden verwijderd via eenvoudige handelingen.
Aangezien deze toepassing echter eigendom is van de nutsvoorzieningsmaatschappij, mag deze uitsluitend worden verwijderd door hen of door een door hen aangestelde onderaannemer die beschikt over de nodige attesten en opleidingen. Daarom wordt hier verwezen naar de methode van een erkende verwijderaar, maar in feite dient dit via de nutsvoorzieningsmaatschappij te verlopen.

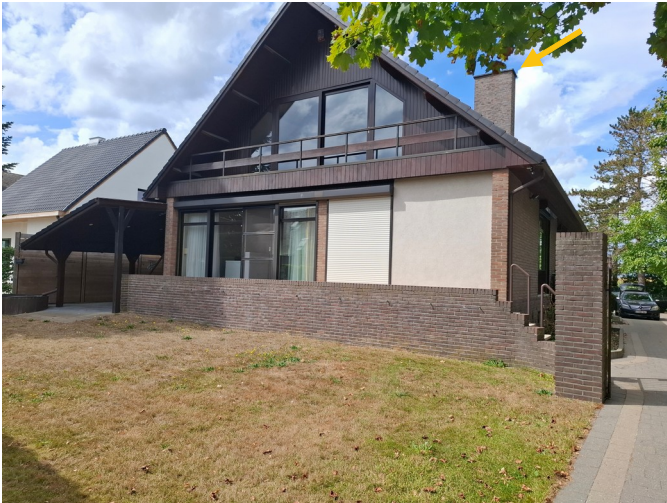
Situeringfoto

Tijdelijke beperking

Reden: Het te onderzoeken materiaal situeert zich hoger dan 3,50 m te rekenen vanaf een veilige ondergrond

Uitleg van de asbestdeskundige: De schoorsteen vormt een beperking in het onderzoek. Deze kan niet onderzocht worden, omdat het te onderzoeken materiaal zich hoger situeert dan 3,50 m te rekenen vanaf een veilige ondergrond. Door de beperking kunnen hier alsnog asbesthoudende toepassingen aanwezig zijn die tijdens het onderzoek niet te inspecteren zijn.
