Asbestinventarisatetest

Wijerveldstraat 35, 3500 Hasselt

Attestnummer : 20260526-000360.000

Niet-asbestveilig

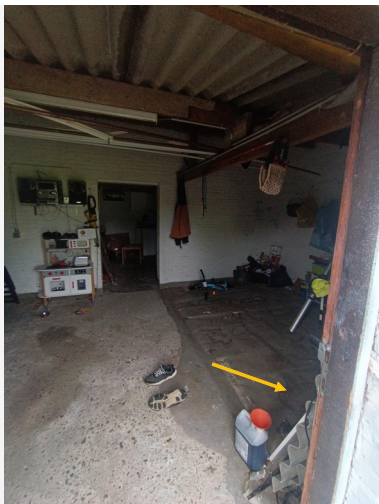
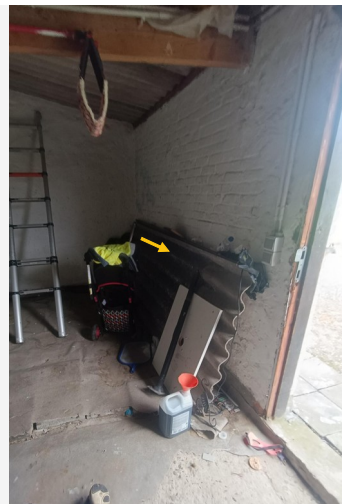
Dringend verwijderen

Beschrijving	Asbestcement afval (golfplaat)
Type afvalstof	Betreft stock-voorraad of gedemonteerde asbestmaterialen
Aanwezige resten	Geen resten aanwezig
Omgeving	Binnen
Primaire drager	Gedemonteerd of buitengebruik gesteld materiaal
Asbestmaterialen	<ul style="list-style-type: none">• Dak- en gevelbekleding - Golfplaat
Bindmiddel van asbestmateriaal	Cement
Gebondenheid op basis van bindmiddel	Hecht
Hoeveelheid (gewicht - aantal)	<ul style="list-style-type: none">• 45,00 kg - 1 stuk
Totaal gewicht	45,00 kg
Eenvoudig bereikbaar	Ja
Identificatiemethode	De asbestdeskundige beoordeelt het materiaal als asbestverdacht en dus asbesthoudend, en dit zonder monstername.

- Verwijder het asbestafval.
- Voer bijkomende staalname(s) uit.

- Eenvoudige handelingen: mag via doe-het-zelf of door werknemer(s) met opleidingsattest eenvoudige handelingen
Eenvoudige handelingen via doe-het-zelf:

Voer het materiaal in zijn geheel af, zonder te breken of te zagen.

Bevochtig indien nodig licht om stofvorming te voorkomen.

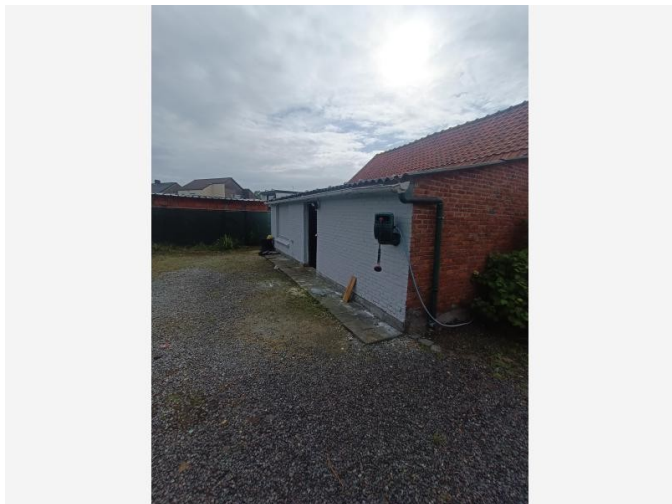
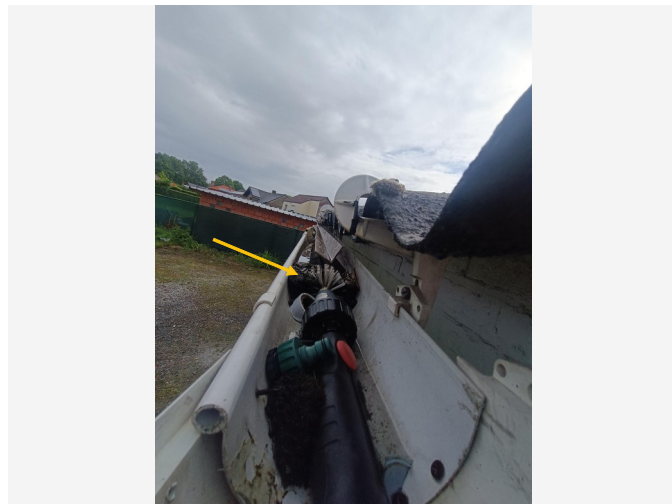
Dringend verwijderen

Beschrijving	Slib/sediment dakgoot
Type afvalstof	Betreft resten (contaminatie) van verwerking of beschadiging
Type resten (contaminatie)	<ul style="list-style-type: none">• Stof, deeltjes < 4 mm, flinters, gruis (vermengd in materiaal)
Besmette materialen	<ul style="list-style-type: none">• Organisch materiaal (mos, mest, vegetatie, ...)• Sediment (dakgoot, afvoerbuus, regenwaterput, ...)
Bron van de resten	Bron van de resten is niet meer aanwezig
Omgeving	Buiten
Primaire drager	Infrastructuur hemelwater (opvang en afvoer)
Gebondenheid resten	Niet hecht
Hoeveelheid (gewicht - aantal)	<ul style="list-style-type: none">• 0,20 kg - 1 stuk
Totaal gewicht	0,20 kg
Eenvoudig bereikbaar	Ja
Identificatiemethode	De asbestdeskundige beoordeelt het materiaal als asbestverdacht en dus asbesthoudend, en dit zonder monstername.
Opmerking	<p>De vermelde oppervlaktes, diktes, gewichten en volumes betreffen een beredeeneerde raming. Er worden geen rechten verleend aan deze oppervlaktes/diktes/volumes.</p> <p>Hemelwater dat afspoelt van asbestcement daken of gevels kan asbestdeeltjes bevatten.</p>

- Verwijder het asbestafval.
- Voer bijkomende staalname(s) uit.

- Eenvoudige handelingen: mag via doe-het-zelf of door werknemer(s) met opleidingsattest eenvoudige handelingen
Reinig de dakgoten om asbesthoudend sediment of slib te verwijderen.

Voor verwijdering het slib extra bevochtigen of fixeren om stof te voorkomen , niet breken om stof te beperken .

Schep het mos in dubbel plastic zak , sluit dit luchtdicht af , en breng dit naar een erkend verwerker . Slib behoort tot niet hechtgebonden afval.

Reinig de dakgoot en het gebruikt materiaal met overvloedig water.

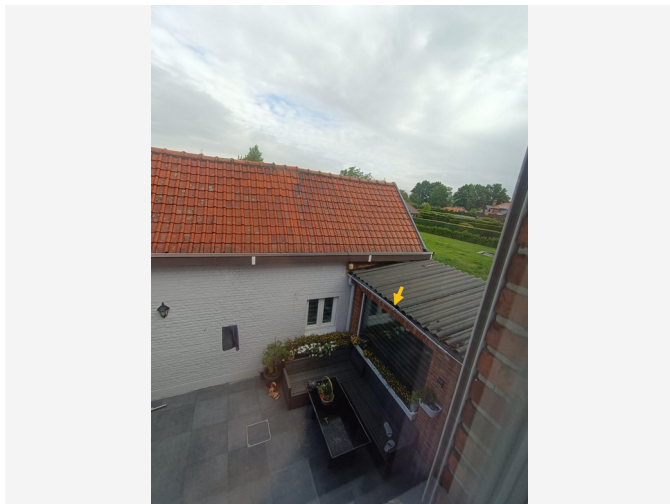
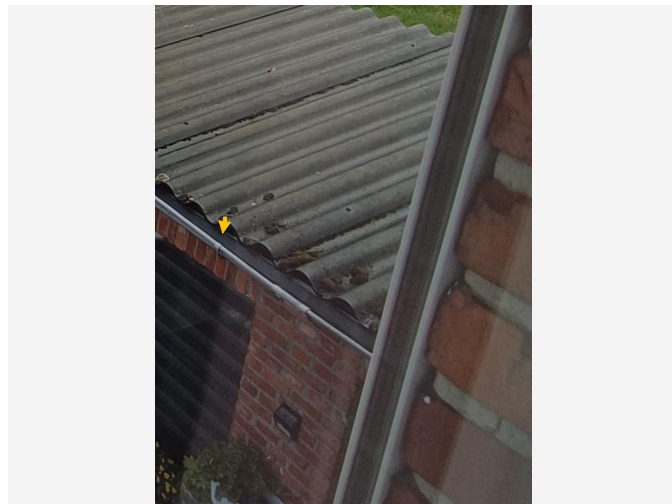
Dringend verwijderen

Beschrijving	Slib/sediment dakgoot
Type afvalstof	Betreft resten (contaminatie) van verwerking of beschadiging
Type resten (contaminatie)	<ul style="list-style-type: none">• Stof, deeltjes < 4 mm, flinters, gruis (vermengd in materiaal)
Besmette materialen	<ul style="list-style-type: none">• Organisch materiaal (mos, mest, vegetatie, ...)• Sediment (dakgoot, afvoerbuï, regenwaterput, ...)
Bron van de resten	Bron van de resten is niet meer aanwezig
Omgeving	Buiten
Primaire drager	Infrastructuur hemelwater (opvang en afvoer)
Gebondenheid resten	Niet hecht
Hoeveelheid (gewicht - aantal)	<ul style="list-style-type: none">• 0,20 kg - 1 stuk
Totaal gewicht	0,20 kg
Eenvoudig bereikbaar	Ja
Identificatiemethode	De asbestdeskundige beoordeelt het materiaal als asbestverdacht en dus asbesthoudend, en dit zonder monstername.
Opmerking	<p>De vermelde oppervlaktes, diktes, gewichten en volumes betreffen een beredeeneerde raming. Er worden geen rechten verleend aan deze oppervlaktes/diktes/volumes.</p> <p>Hemelwater dat afspoelt van asbestcement daken of gevels kan asbestdeeltjes bevatten.</p>

- Verwijder het asbestafval.
- Voer bijkomende staalname(s) uit.

- Eenvoudige handelingen: mag via doe-het-zelf of door werknemer(s) met opleidingsattest eenvoudige handelingen
Reinig de dakgoten om asbesthoudend sediment of slib te verwijderen.

Voor verwijdering het slib extra bevochtigen of fixeren om stof te voorkomen , niet breken om stof te beperken .

Schep het mos in dubbel plastic zak , sluit dit luchtdicht af , en breng dit naar een erkend verwerker . Slib behoort tot niet hechtgebonden afval.

Reinig de dakgoot en het gebruikt materiaal met overvloedig water.

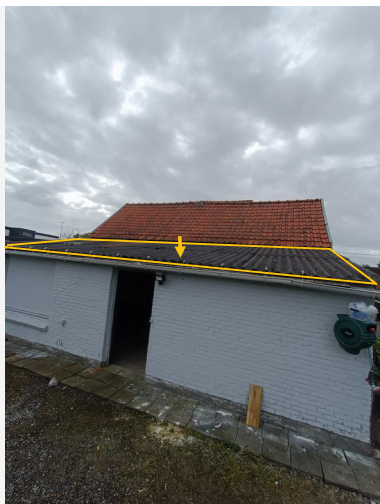
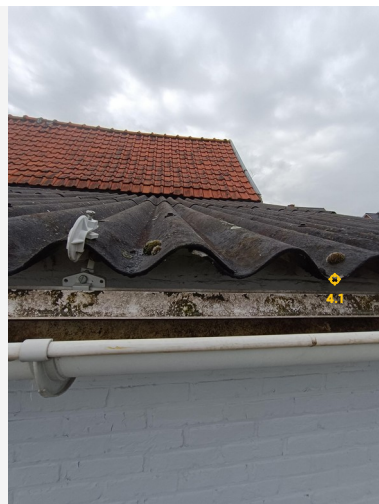
Het asbestmateriaal valt onder de mijlpaal van 2034.

Verwijderen

Beschrijving	Golfplaten achterbouw
Omgeving	Grenst aan binnen- en buitenlucht
Primaire drager	Schuin dak
Asbestmateriaal	Dak- en gevelbekleding - Golfplaat
Bindmiddel van asbestmateriaal	Cement
Gebondenheid op basis van bindmiddel	Hecht
Hoeveelheid (oppervlakte - aantal)	<ul style="list-style-type: none">• 12,00 m² - 1 stuk
Totale oppervlakte	12,00 m ²
Eenvoudig bereikbaar	Ja
Bevestigingswijze	<ul style="list-style-type: none">• Geschroefd
Identificatiemethode	Een monstername door de asbestdeskundige met laboanalyse door een asbestlabo.
Destructieve handeling voor identificatie	Nee
Opmerking	<p>Er werd een staal genomen aan een uitstekend stuk waardoor de waterdichtheid van de dakbedekking niet in het gedrang komt.</p> <p>De vermelde oppervlaktes, diktes en volumes betreffen een beredeneerde schatting. Er worden geen rechten verleend aan deze oppervlaktes/diktes/volumes</p>

- Verwijder dit asbestmateriaal zo snel mogelijk. Volg de toestand goed op.
- Hemelwater dat afspoelt van asbestcement daken of gevels kan asbestdeeltjes bevatten. Gebruik het enkel voor gesloten circuits (bv. spoelen toiletten). Reinig na het vervangen van het dak of de gevel de dakgoten en regenwaterput of -ton om asbesthoudend sediment of slib te verwijderen

- Eenvoudige handelingen: mag via doe-het-zelf of door werknemer(s) met opleidingsattest eenvoudige handelingen
EH via doe-het zelf Standaard dragen van de nodige wegwerp beschermingsmiddelen FFP 3 masker , handschoenen en tyvec CAT III type 5-6 , afwasbaar schoeisel Indien mogelijk de ondervloer afdekken , golfplaten voorzichtig verwijderen, extra fixeren, niet breken , niet gooien, onmiddellijk dubbel verpakken , luchtdicht afsluiten of voorzichtig in container met asbest bag plaatsen. Voldoende benevelen/bevochtigen tijdens de duur van de werken. Indien golfplaten in slechte staat zijn en kans bestaat op breken : Eenvoudige handeling opgeleid personeel , alle werknemer(s) moeten wel beschikken over een opleidingsattest eenvoudige handelingen 8u Voor hechtgebonden toepassingen: Bij verwijdering door doe-het-zelf moet men dit afval dubbel en luchtdicht verpakt aandienen bij het gemeentelijk recyclagepark. Men raadpleegt best op voorhand de voorwaarden van het recyclagepark. Zie ook link Zie <https://ovam.vlaanderen.be/wie-mag-wat->

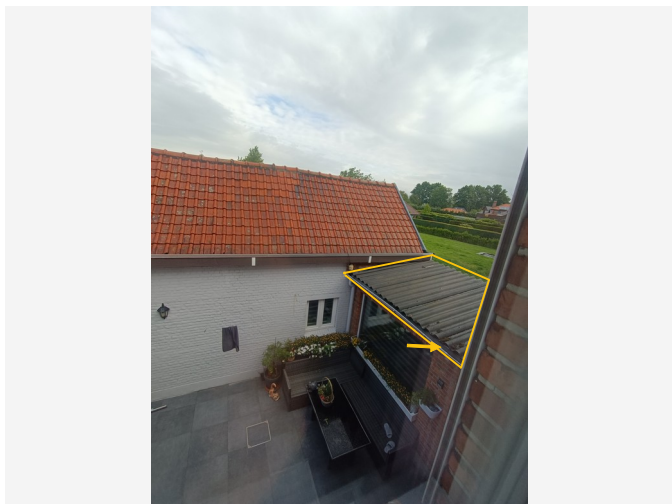
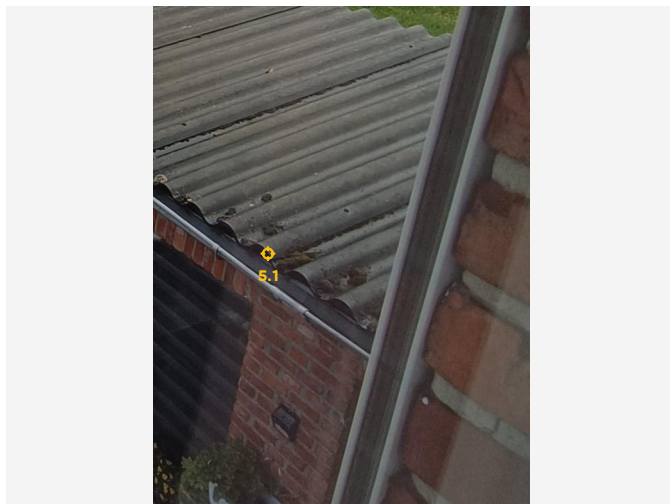
Beschrijving	Golfplaten tussenbouw
Omgeving	Buiten
Primaire drager	Schuin dak
Asbestmateriaal	Dak- en gevelbekleding - Golfplaat
Bindmiddel van asbestmateriaal	Cement
Gebondenheid op basis van bindmiddel	Hecht
Hoeveelheid (oppervlakte - aantal)	<ul style="list-style-type: none">• 20,00 m² - 1 stuk
Totale oppervlakte	20,00 m ²
Eenvoudig bereikbaar	Ja
Bevestigingswijze	<ul style="list-style-type: none">• Geschroefd
Identificatiemethode	Een monstername door de asbestdeskundige met laboanalyse door een asbestlabo.
Destructieve handeling voor identificatie	Nee
Opmerking	<p>Er werd een staal genomen aan een uitstekend stuk waardoor de waterdichtheid van de dakbedekking niet in het gedrang komt.</p> <p>De vermelde oppervlaktes, diktes en volumes betreffen een beredeneerde schatting. Er worden geen rechten verleend aan deze oppervlaktes/diktes/volumes</p>

- Eenvoudige handelingen: mag via doe-het-zelf of door werknemer(s) met opleidingsattest eenvoudige handelingen
EH via doe-het zelf Standaard dragen van de nodige wegwerp beschermingsmiddelen FFP 3 masker , handschoenen en tyvec CAT III type 5-6 , afwasbaar schoeisel Indien mogelijk de ondervloer afdekken , golfplaten voorzichtig verwijderen, extra fixeren, niet breken , niet gooien, onmiddellijk dubbel verpakken , luchtdicht afsluiten of voorzichtig in container met asbest bag plaatsen. Voldoende benevelen/bevochtigen tijdens de duur van de werken. Indien golfplaten in slechte staat zijn en kans bestaat op breken : Eenvoudige handeling opgeleid personeel , alle werknemer(s) moeten wel beschikken over een opleidingsattest eenvoudige handelingen 8u Voor hechtgebonden toepassingen: Bij verwijdering door doe-het-zelf moet men dit afval dubbel en luchtdicht verpakt aandienen bij het gemeentelijk recyclagepark. Men raadpleegt best op voorhand de voorwaarden van het recyclagepark. Zie ook link Zie <https://ovam.vlaanderen.be/wie-mag-wat->

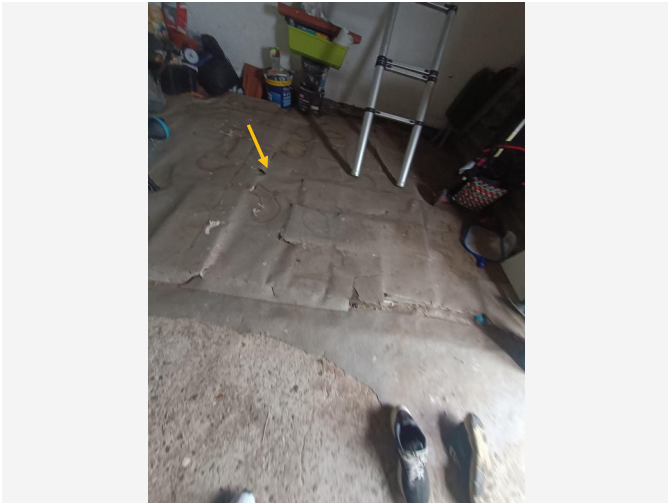
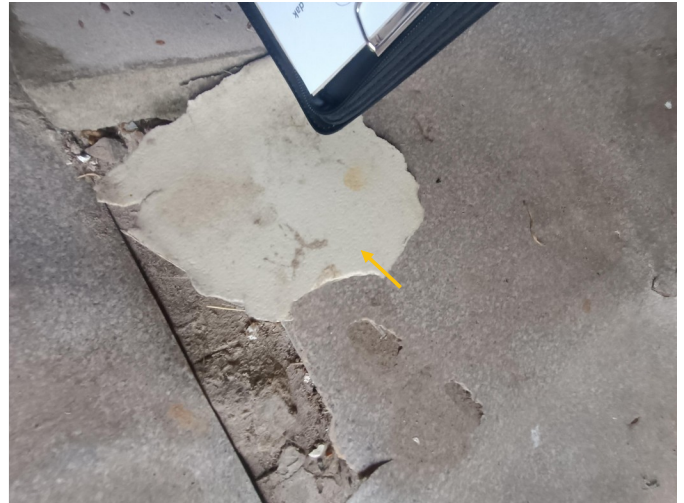
Fiche 9: Vinylvloer niet verdacht

Basis voor advies	De asbestdeskundige beoordeelt het materiaal als niet-asbestverdacht.
-------------------	---

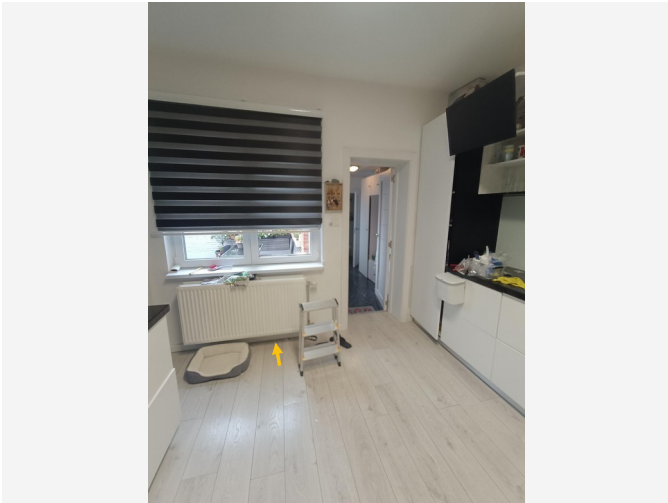
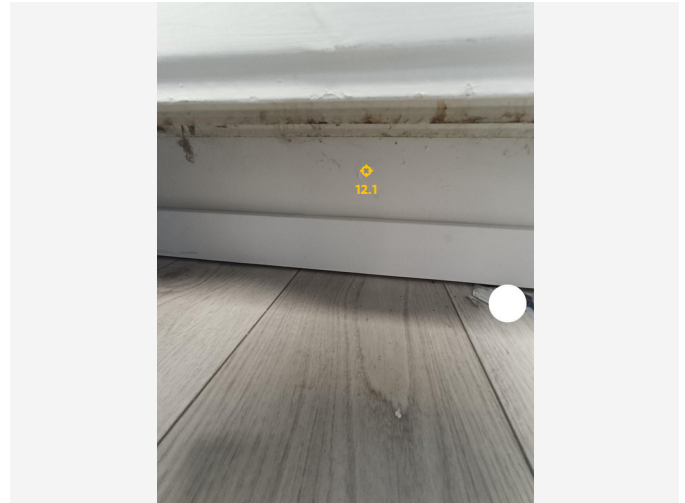
Fiche 12: Pleisterwerk muur

Geen asbest

Beschrijving	Pleisterwerk muur
Omgeving	Binnen
Primaire drager	Binnenwand
Bindmiddel van materiaal	Gips - kalk
Gebondenheid op basis van bindmiddel	Niet-hechtgebonden
Hoeveelheid (oppervlakte - dikte - aantal)	• 200,00 m ² - 1,00 cm - 1 stuk
Totaal volume	2,00 m ³
Identificatiemethode	Een monstername door de asbestdeskundige met laboanalyse door een asbestlabo.
Destructieve handeling voor identificatie	Nee
Opmerking	<p>Volgens het inspectieprotocol is een monstername van het pleisterwerk verplicht om dit te identificeren als niet-asbesthoudend.</p> <p>Locatie staalnames: individuele ruimte: wasplaats/ natte ruimte:keuken/ traphal: keldertrap/ stookruimte: geen pleisterwerk</p> <p>De vermelde oppervlaktes en volumes betreffen een beredeneerde raming.</p> <p>Er worden geen rechten verleend aan deze oppervlaktes/volumes.</p> <p>De dikte is een raming die voorkomt uit de monsterplaatsen en is daarom niet altijd representatief.</p>

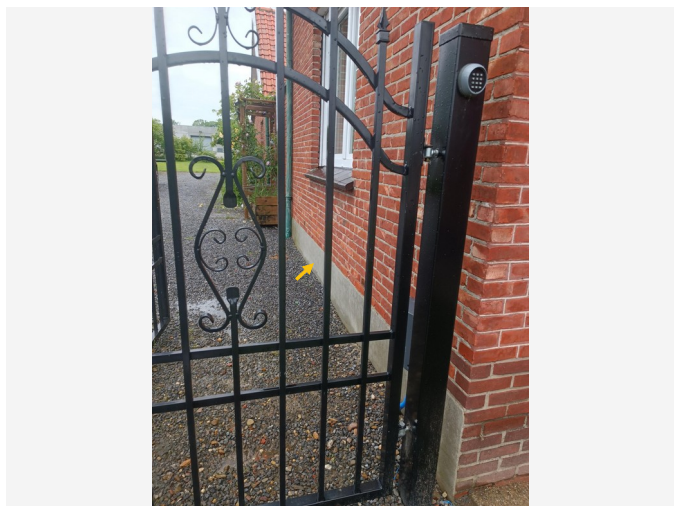
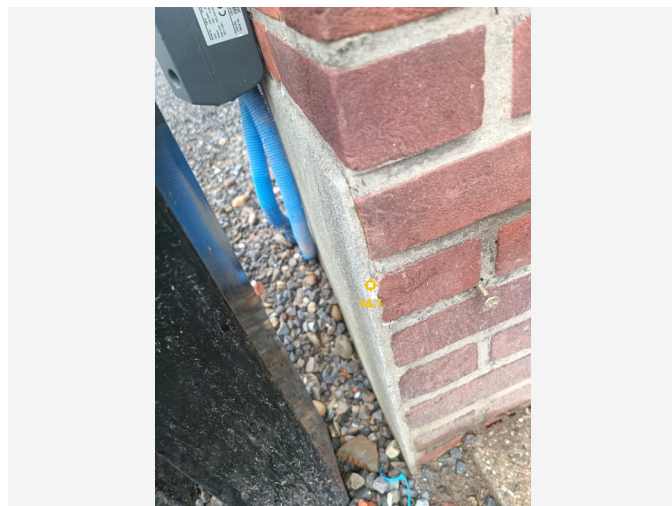
Fiche 14: Cementering buitengevel

Geen asbest

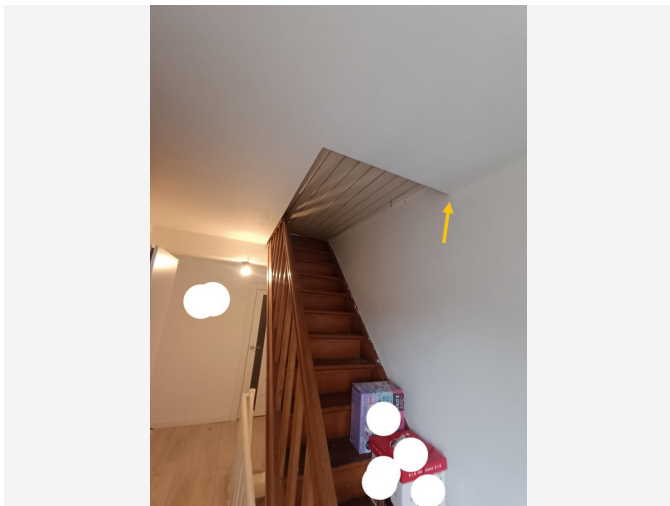
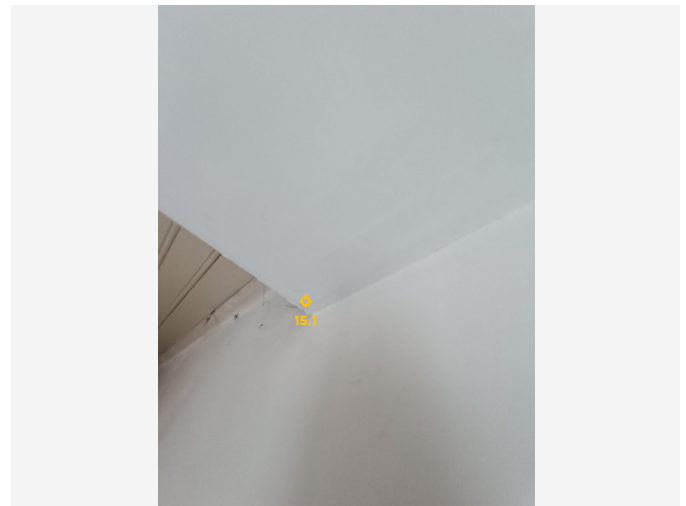
Fiche 15: Pleisterwerk plafond

Geen asbest

Beschrijving	Pleisterwerk plafond
Omgeving	Binnen
Primaire drager	Plafond
Bindmiddel van materiaal	Gips - kalk
Gebondenheid op basis van bindmiddel	Niet-hechtgebonden
Hoeveelheid (oppervlakte - dikte - aantal)	• 110,00 m ² - 1,00 cm - 1 stuk
Totaal volume	1,10 m ³
Identificatiemethode	Een monstername door de asbestdeskundige met laboanalyse door een asbestlabo.
Destructieve handeling voor identificatie	Nee
Opmerking	<p>Volgens het inspectieprotocol is een monstername van het pleisterwerk verplicht om dit te identificeren als niet-asbesthoudend.</p> <p>Locatie staalnames: individuele ruimte: wasplaats/ natte ruimte: badkamer / traphal: verdieping 1/ stookruimte: geen pleisterwerk</p> <p>De vermelde oppervlaktes en volumes betreffen een beredeneerde raming.</p> <p>Er worden geen rechten verleend aan deze oppervlaktes/volumes.</p> <p>De dikte is een raming die voorkomt uit de monsterplaatsen en is daarom niet altijd representatief.</p>

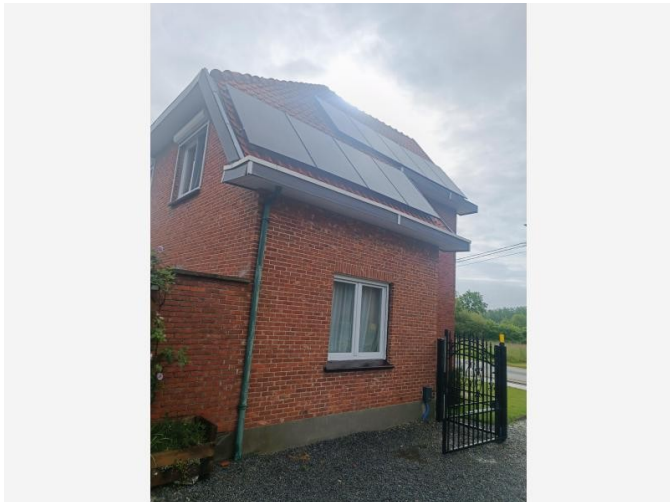
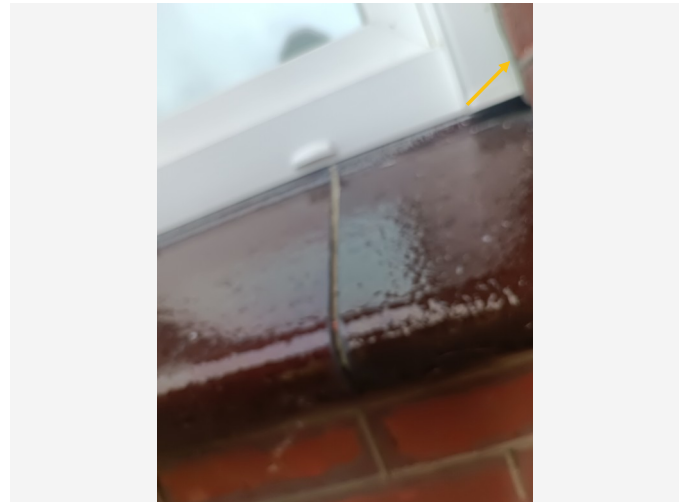
Beschrijving	Notitie	Terug te vinden op plannen
Fiche 17: Kit ramen en deuren (niet verdacht)	De gebruikte siliconen kit is niet asbestverdacht	Plan 1.4: Gelijkvloers Plan 1.8: Verdieping 1 Plan 1.11: Zolder
Fiche 18: Gascondensatieketel ATAG	De gascondensatieketel werd gecontroleerd (recent type) en is niet asbest verdacht geen risico bouwjaar.	Plan 1.1: Kelder

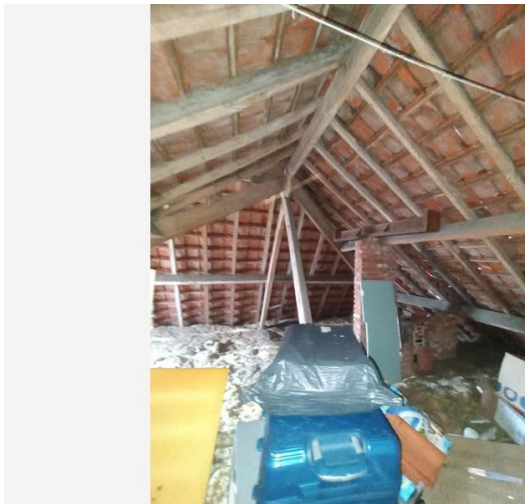
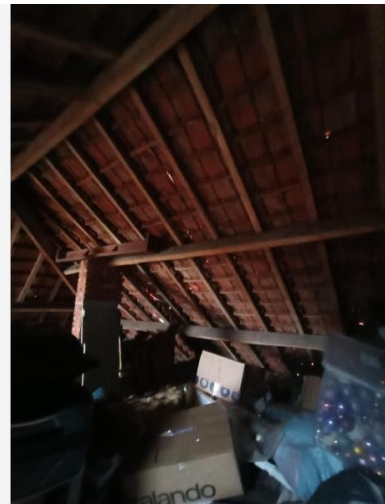
Beschrijving	Notitie	Terug te vinden op plannen
Fiche 19: onderdak (niet aanwezig)	onderdak (niet aanwezig) in het inspectie gebied.	Plan 1.14: Woning plan
Fiche 20: liftinfrastructuur (niet aanwezig)	liftinfrastructuur (niet aanwezig) in het inspectie gebied.	-
Fiche 21: leidingisolatie (niet aanwezig)	leidingisolatie (niet aanwezig) in het inspectie gebied.	-
