Asbestinventarisatetest

Plaggenstraat 57, 3600 Genk

Attestnummer : 20260303-000176.000

Uitgegeven op : 03.03.2026

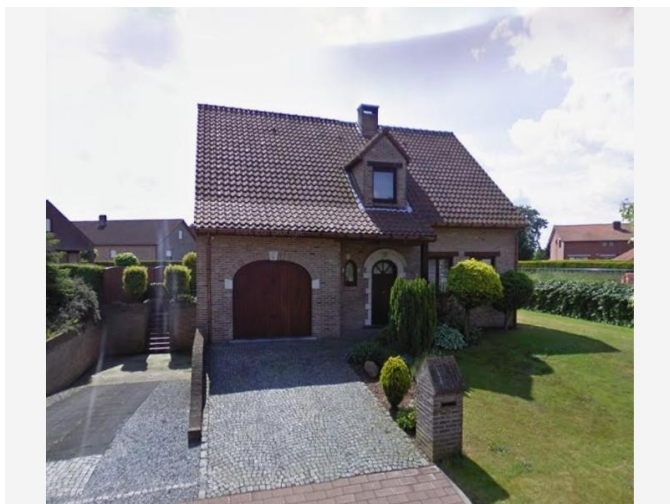
Situeringfoto

Tijdelijke beperking

Reden: Het te onderzoeken materiaal situeert zich hoger dan 3,50 m te rekenen vanaf een veilige ondergrond

Uitleg van de asbestdeskundige: Bij werken (dak of reiniging schouw) kan een stelling geplaatst worden, het is niet duidelijk of er asbestverdachte materialen aanwezig zijn in/rond de schouw.

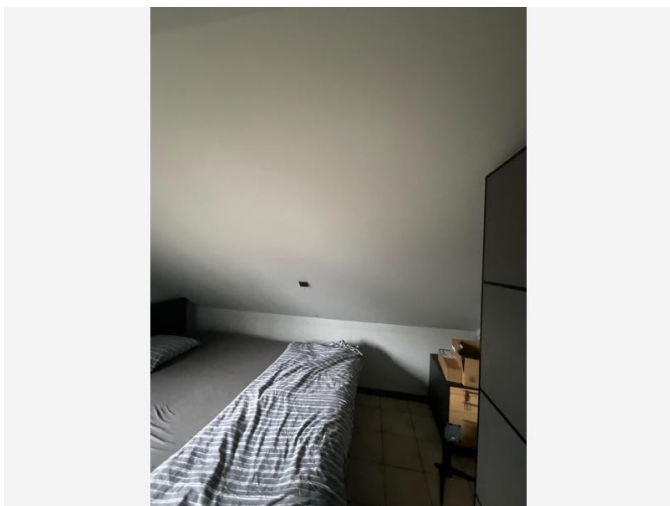
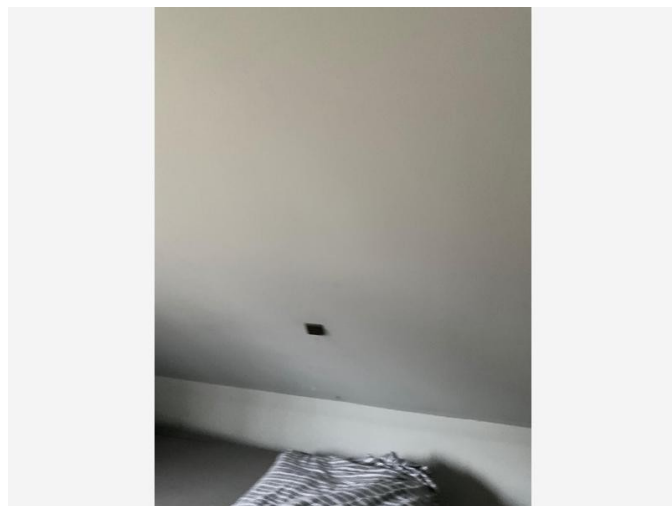
Informatie over een niet-asbestverdacht materiaal

Deze plafonds zijn afgewerkt met valse plafonds in hout en gipskarton plaatmateriaal. Het is niet duidelijk of er pleisterwerk of ander verdacht asbestmateriaal aanwezig is achter / op deze valse plafonds, het is aangewezen om bijkomend onderzoek uit te voeren bij werken. Het plafond bestaat uitZonder destructieve handeling is het niet mogelijk om na te gaan of er asbesthoudende materialen aanwezig zijn achter de plafond afwerking. Als bij sloop of renovatie blijkt dat er achter deze plafonds nog pleisterwerk of asbest verdachte toepassingen aanwezig zijn, moet dit bemonsterd worden.

Basis voor advies	De asbestdeskundige beoordeelt het materiaal als niet-asbestverdacht.
-------------------	---

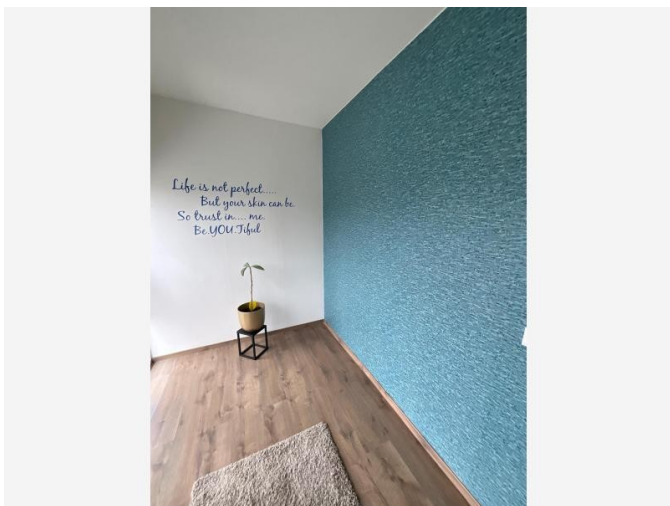
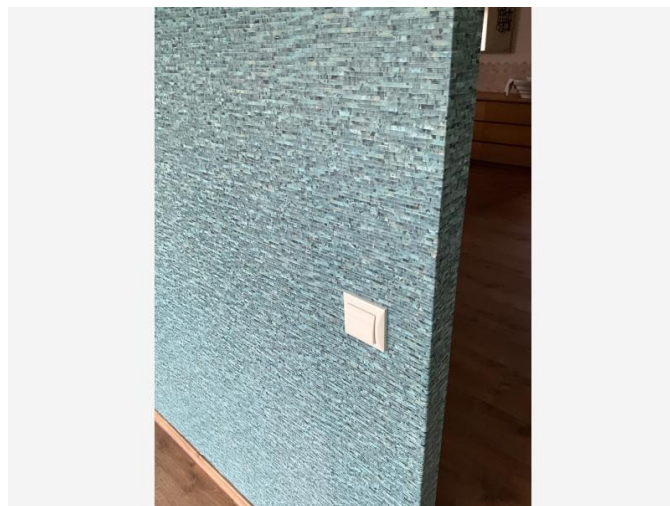
Informatie over een niet-asbestverdacht materiaal

Deze binnenwanden zijn afgewerkt met valse wanden in gipskarton plaatmateriaal. Het is niet duidelijk of er pleisterwerk of asbest toepassingen aanwezig zijn achter/op deze valse wanden, het is aangewezen om bijkomend onderzoek uit te voeren bij werken.

Zonder destructieve handeling is het niet mogelijk om na te gaan of er asbesthoudende materialen aanwezig zijn achter de wand afwerking. Als bij sloop of renovatie blijkt dat er achter deze wanden nog pleisterwerk of asbest verdachte toepassingen aanwezig zijn, moet dit bemonsterd worden.

Basis voor advies	De asbestdeskundige beoordeelt het materiaal als niet-asbestverdacht.
-------------------	---

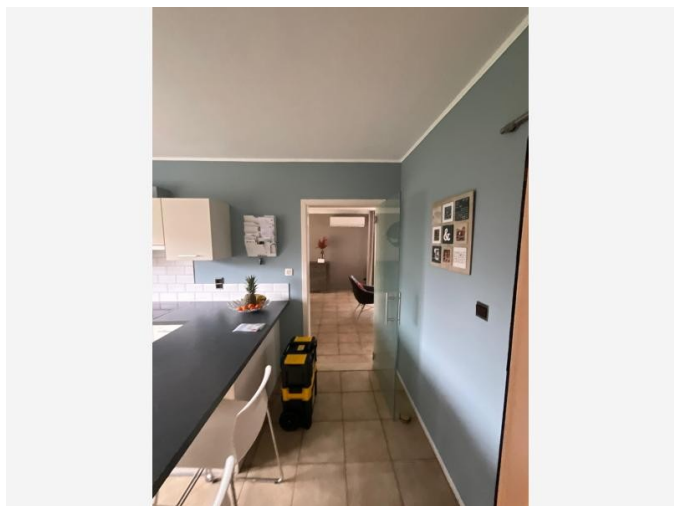
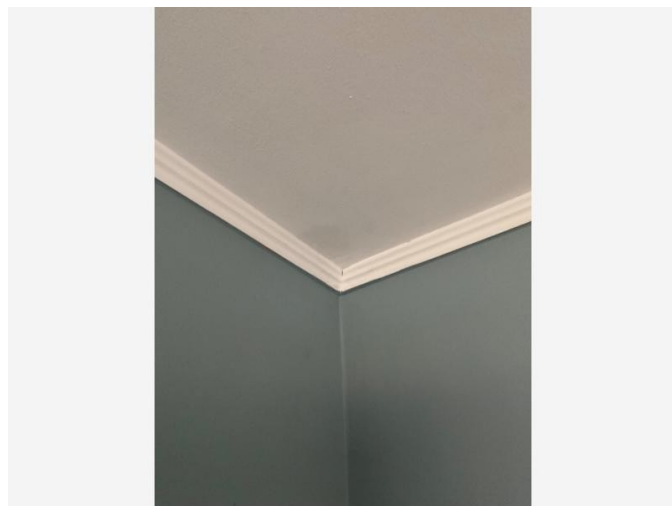
Fiche 4: Plafondpleister

Geen asbest

#	Type	Referentie	Resultaat
4.1	Mengmonster	2	Geen asbest

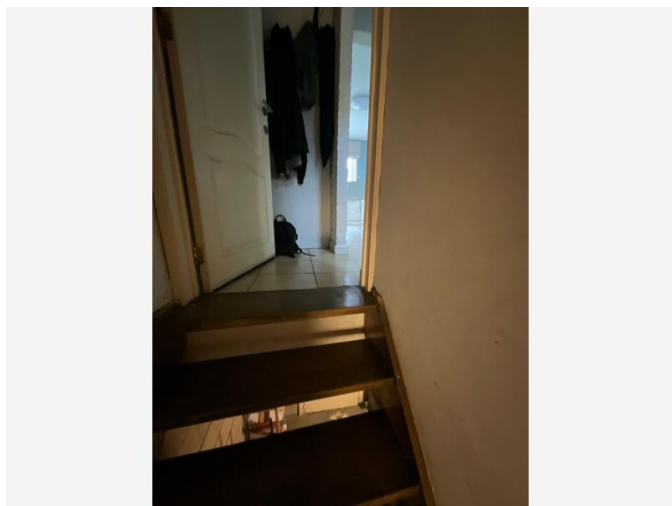
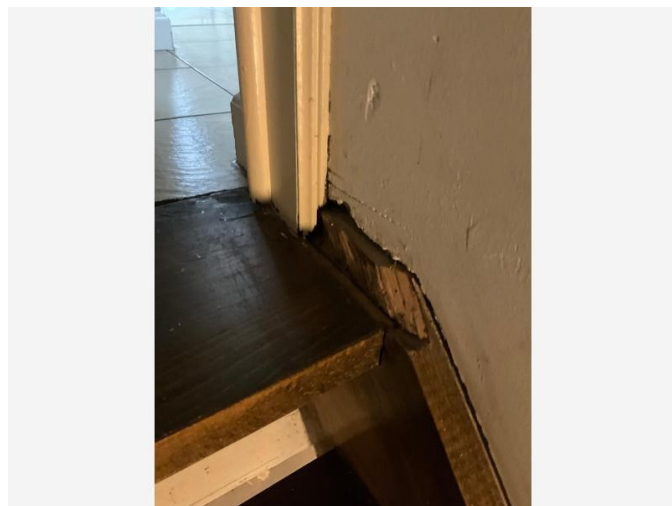
Geen asbest

#	Type	Referentie	Resultaat
5.1	Mengmonster	1	Geen asbest

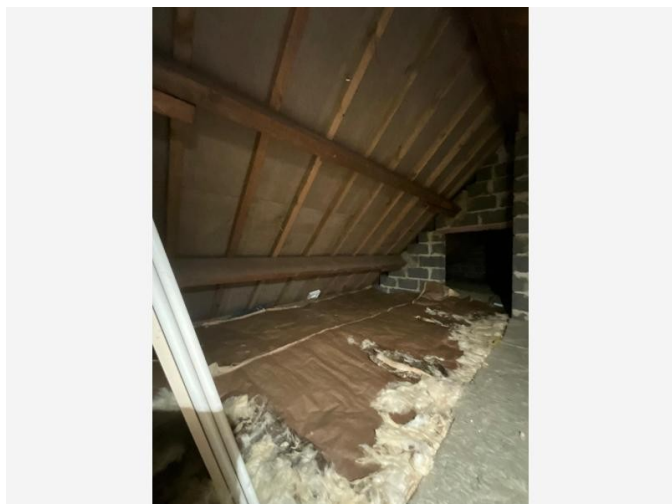
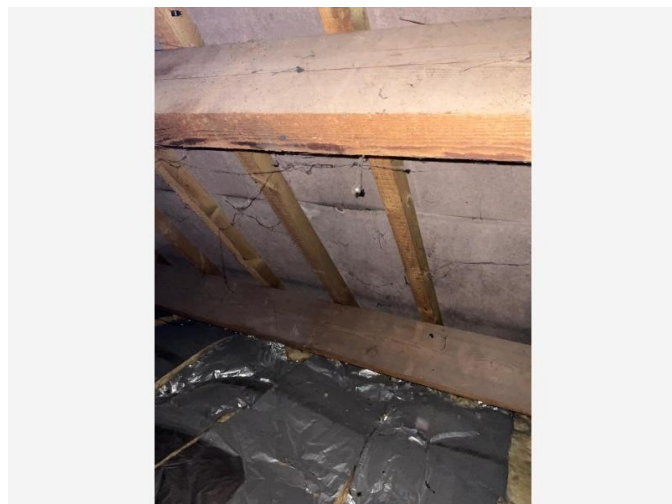
Fiche 6: Onderdak (staalname)

Geen asbest

#	Type	Referentie	Resultaat
6.1	Puntmonster	3	Geen asbest
