# Asbestinventarisatetest

Kriekebergstraat 36, 3530 Houthalen-Helchteren

Attestnummer : 20260506-000298.000

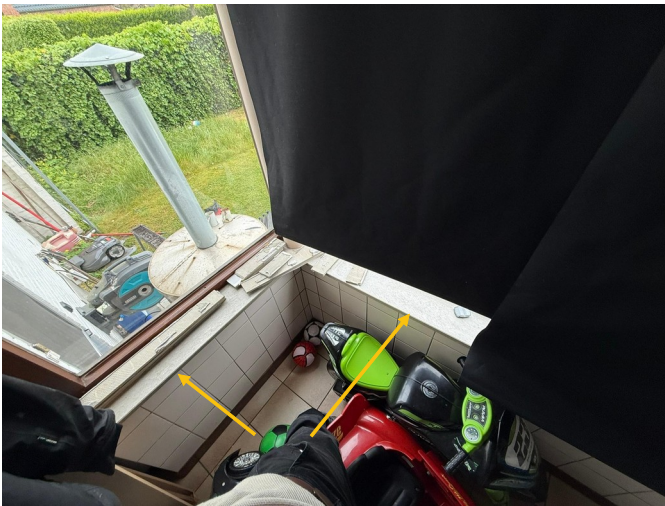
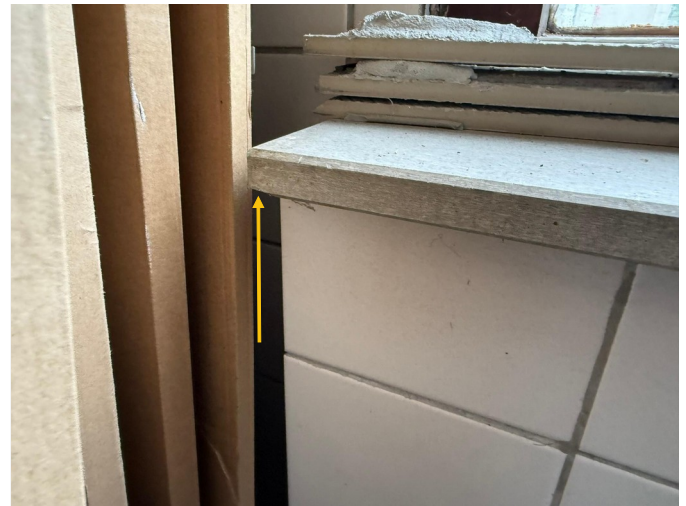
Het asbestmateriaal valt onder de mijlpaal van 2040.

Zorgvuldig beheren

Eindbeoordeling materiaalrisico	Laag materiaalrisico en/of verlaagde kans op vezelvrijgave
---------------------------------	--

#	Type	Referentie	Resultaat
1.1	Puntmonster	ST 3	Chrysotiel

Beschrijving	Vensterbanken binnen
Omgeving	Binnen
Primaire drager	Binnenwand
Asbestmateriaal	Plaat, paneel, tablet - Type Massal
Bindmiddel van asbestmateriaal	Cement
Gebondenheid op basis van bindmiddel	Hecht
Hoeveelheid (oppervlakte - dikte - aantal)	• 0,08 m <sup>2</sup> - 1,50 cm - 3 stuks
Totaal volume	0,004 m <sup>3</sup>
Eenvoudig bereikbaar	Ja
Bevestigingswijze	• Geklemd
Identificatiemethode	Een monstername door de asbestdeskundige met laboanalyse door een asbestlabo.
Destructieve handeling voor identificatie	Nee

- Zorg voor een veilig beheer. Vermijd het beschadigen van het asbestmateriaal. Controleer de toestand jaarlijks op wijzigingen.

- Eenvoudige handelingen: mag via doe-het-zelf of door werknemer(s) met opleidingsattest eenvoudige handelingen  
De aangetroffen asbesttoepassing is hechtgebonden en mag verwijderd worden via eenvoudige handelingen door een doe-het-zelver of een werknemer met een attest.
  1. Wettelijk kader waar eerst informatie moet worden opgedaan:  
Verwijdering moet gebeuren volgens: [www.asbestinfo.be](http://www.asbestinfo.be) (OVAM) / Codex welzijn op het werk, boek VI, titel 3
  2. Verwijderingsmethode:  
Maak het materiaal licht vochtig  
Gebruik enkel manueel gereedschap

Als het materiaal niet intact kan blijven, schakel een erkend asbestverwijderaar in.

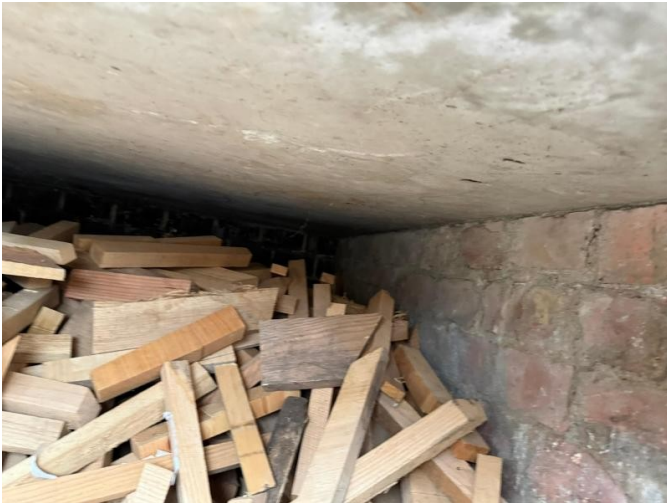
*Situeringfoto*

**Reden:** Hoogte minder dan 1,5 meter

**Uitleg van de asbestdeskundige:** Ruimtes een hoogte van minder dan 150cm maken geen deel uit van de te onderzoeken ruimtes in het kader van een niet-destructief asbestinventarisatetest. Er was een luikje zowel langs binnen als langs buiten (achter). In het eerste zicht ben ik hier geen asbestverdachte materialen gezien, maar ik heb niet de volledige ruimte kunnen inspecteren.

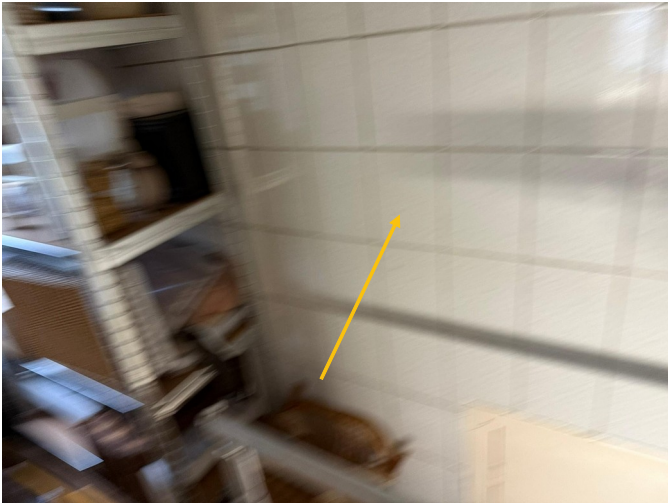
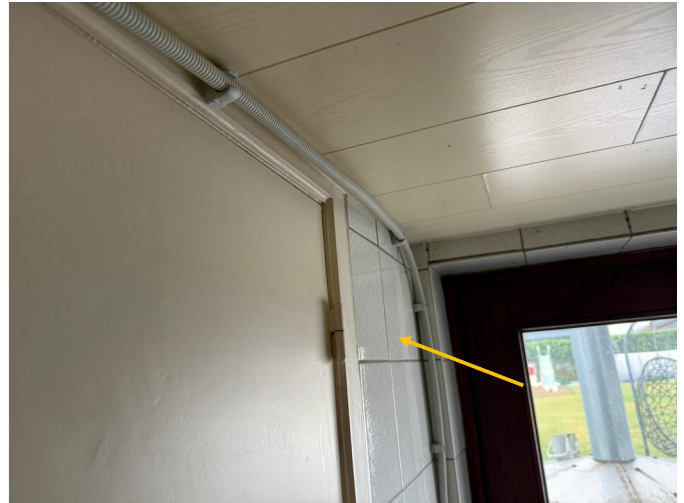
Er is geen staalname van de tegellijm mogelijk zonder destructief te werk te gaan. Bij werken dient dit verder onderzocht te worden (destructief).

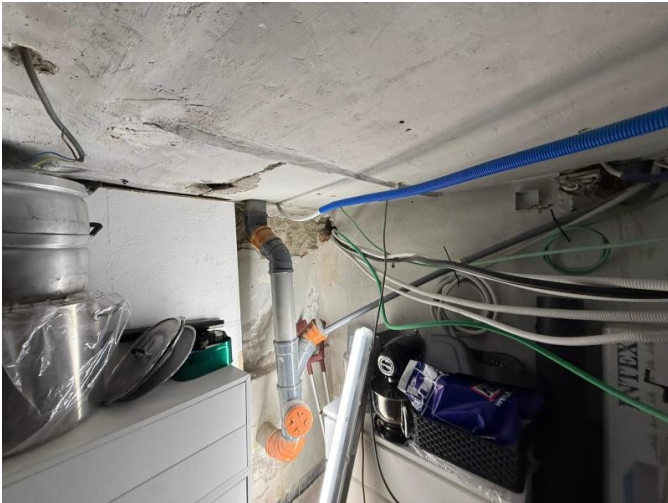
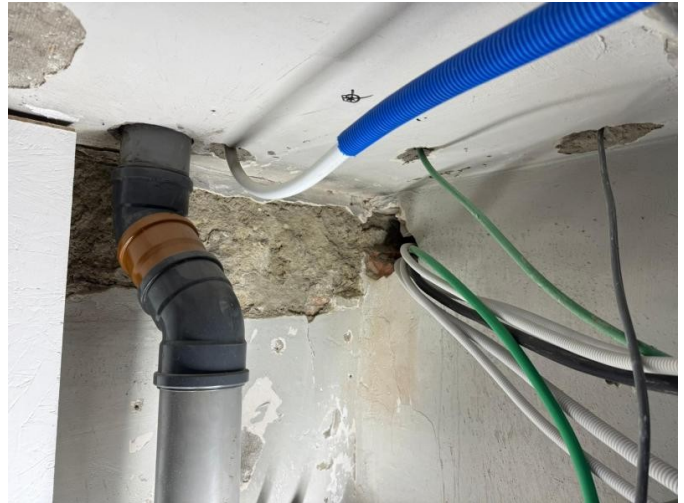
## Fiche 4: Cementering kelder

Geen asbest

#	Type	Referentie	Resultaat
4.1	Mengmonster	ST 2	Geen asbest

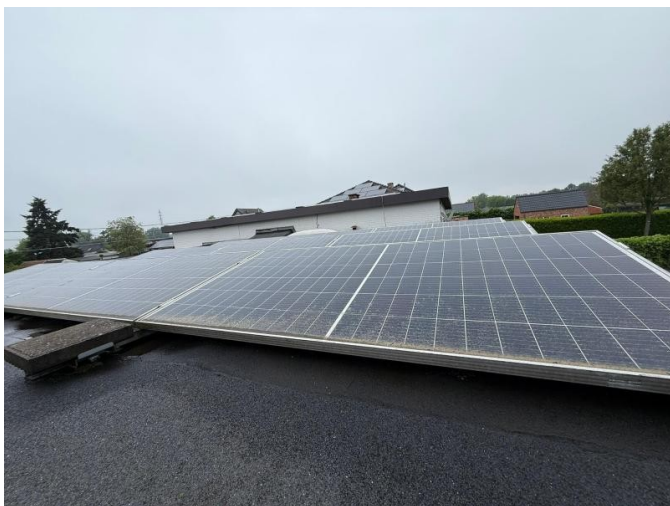
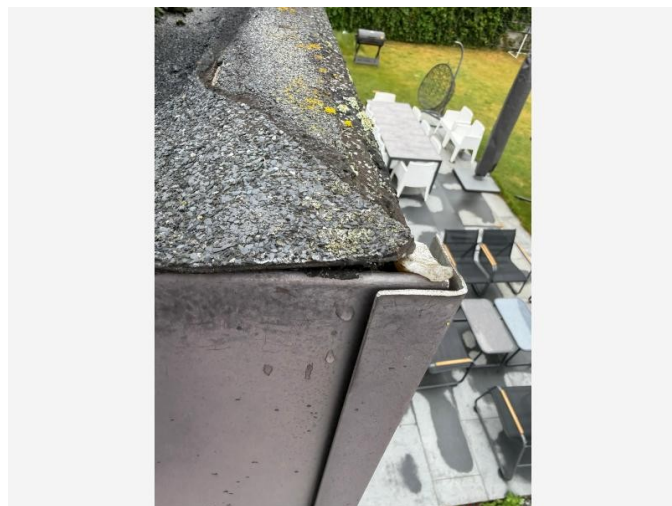
## Fiche 5: Roofing plat dak

Geen asbest

#	Type	Referentie	Resultaat
5.1	Puntmonster	ST 4	Geen asbest

<b>Beschrijving</b>	Roofing plat dak
<b>Omgeving</b>	Buiten
<b>Primaire drager</b>	Plat dak
<b>Bindmiddel van materiaal</b>	Bitumen (roofing, teer, asfalt)
<b>Gebondenheid op basis van bindmiddel</b>	Hecht
<b>Hoeveelheid (oppervlakte - aantal)</b>	• 160,00 m <sup>2</sup> - 1 stuk
<b>Totale oppervlakte</b>	160,00 m <sup>2</sup>
<b>Identificatiemethode</b>	Een monstername door de asbestdeskundige met laboanalyse door een asbestlabo.
<b>Destructieve handeling voor identificatie</b>	Nee
<b>Opmerking</b>	Om gevolgschade en lekkages te voorkomen en niet destructief te werk te gaan, is alleen de toplaag bemonsterd. We kunnen geen uitspraak doen over de onderliggende lagen. Bij renovatie of sloop dient er een destructief onderzoek uitgevoerd te worden van de roofing.

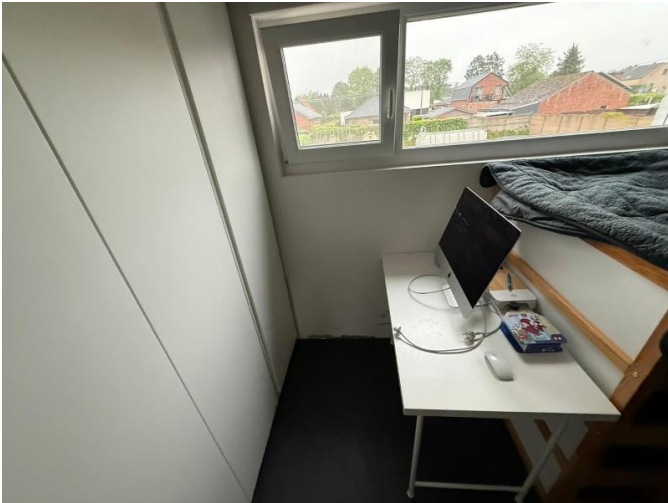
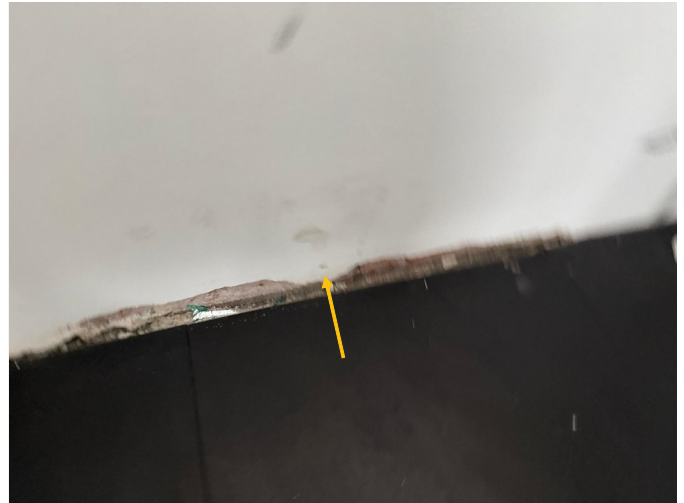
## Fiche 6: Pleisterwerk muren

Geen asbest

#	Type	Referentie	Resultaat
6.1	Mengmonster	ST 1	Geen asbest

<b>Beschrijving</b>	Pleisterwerk muren
<b>Omgeving</b>	Binnen
<b>Primaire drager</b>	Binnenwand
<b>Bindmiddel van materiaal</b>	Gips - kalk
<b>Gebondenheid op basis van bindmiddel</b>	Niet-hechtgebonden
<b>Hoeveelheid (oppervlakte - dikte - aantal)</b>	• 55,00 m <sup>2</sup> - 0,40 cm - 1 stuk
<b>Totaal volume</b>	0,22 m <sup>3</sup>
<b>Identificatiemethode</b>	Een monstername door de asbestdeskundige met laboanalyse door een asbestlabo.
<b>Destructieve handeling voor identificatie</b>	Nee
<b>Opmerking</b>	Het grootste deel van de wanden zijn bezet met gipsplaten. Echter ben ik wel enkele wanden tegen gekomen die bepleisterd zijn, hier is een mengstaal van genomen in de slaapkamer en traphal/inkomhal.
