# Asbestinventarisatetest

Hemelrijk 19, 2440 Geel

Attestnummer : 20260217-000330.000

**Asbestveilig** (maar niet asbestvrij)

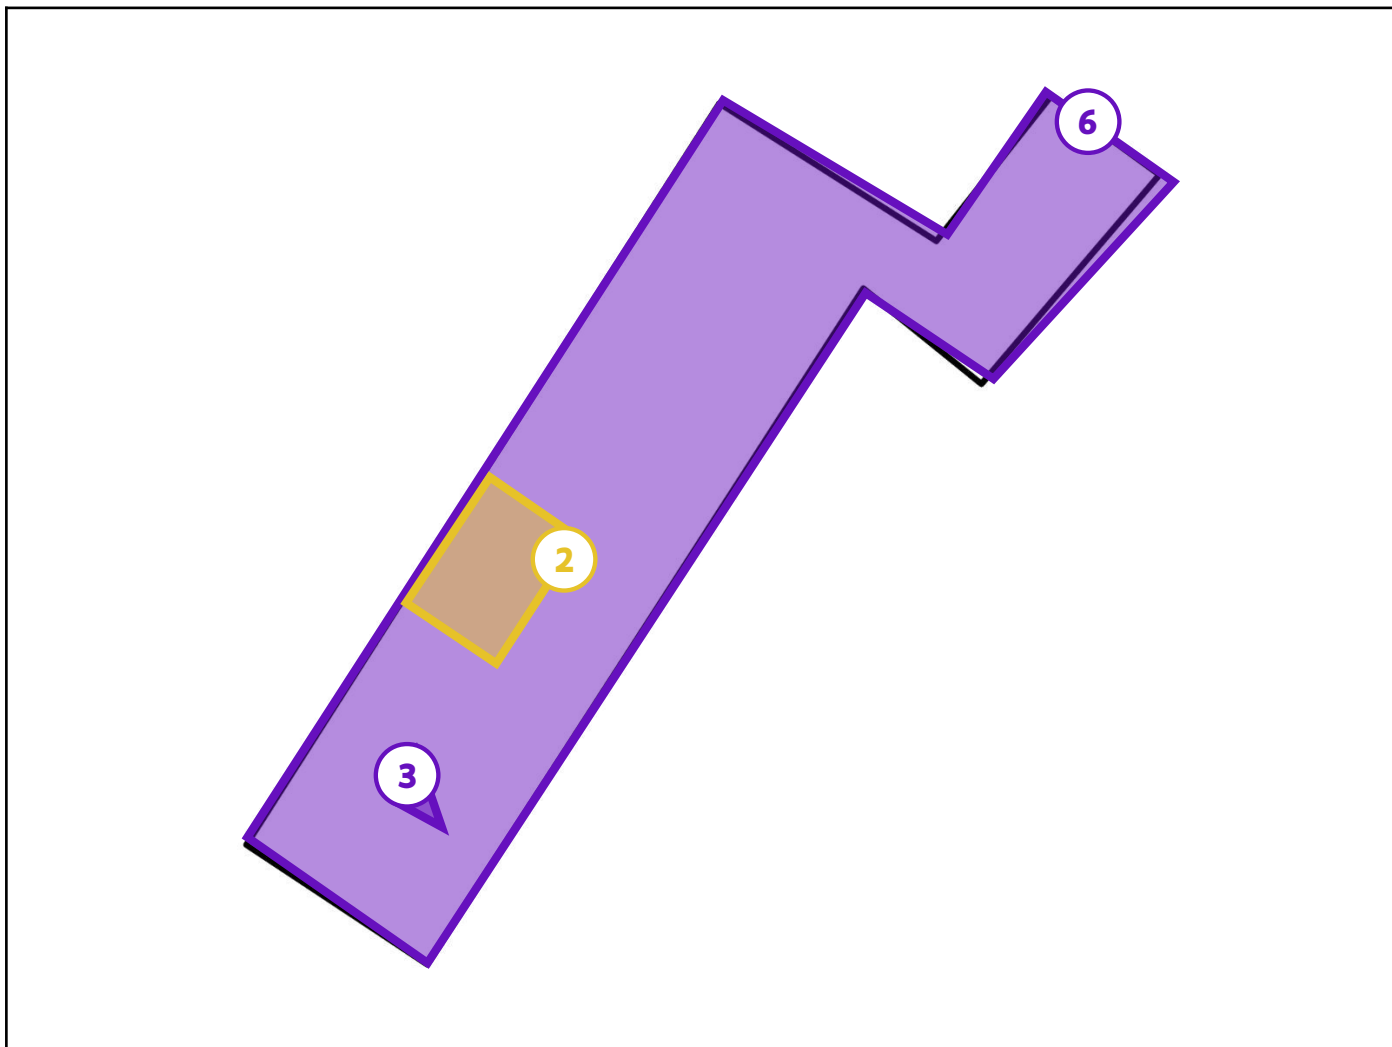
## Plan 1.4: dakplan

Beschrijving	Type	Actie
2. roofing asbestverdacht	Asbestmateriaal	Zorgvuldig beheren
3. eventueel AV schouwbuizen	Beperking	-
6. algemeen asbestverdachte materialen	Advies	-

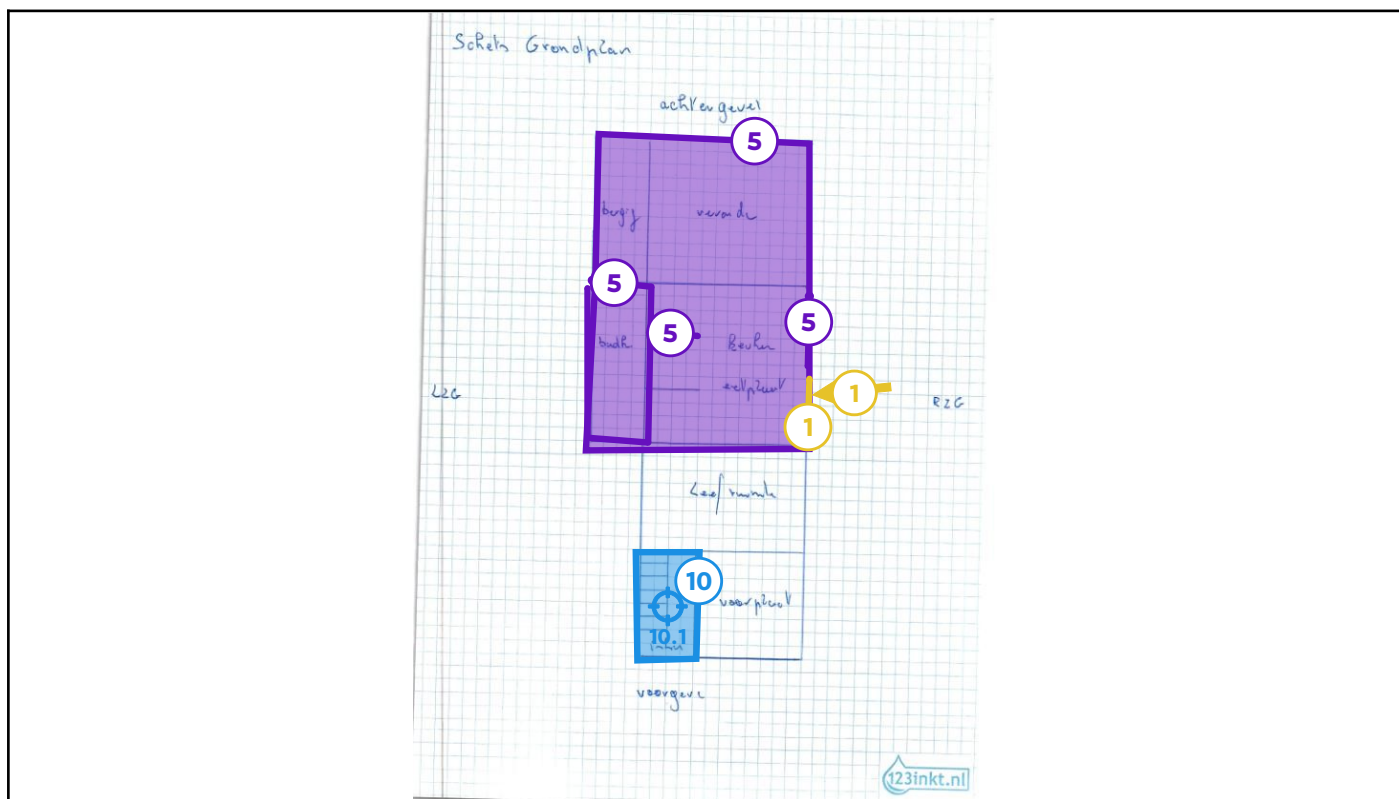
## Plan 1.8: schets grondplan gelijkvloers

Beschrijving	Type	Actie
1. Deksteen of vensterbank Hol	Asbestmateriaal	Zorgvuldig beheren
5. gelijkde intacte tegels	Advies	-
10. bepleistering op de plafonds	Geen asbest	-
10.1 Code: m2	Mengmonster	-

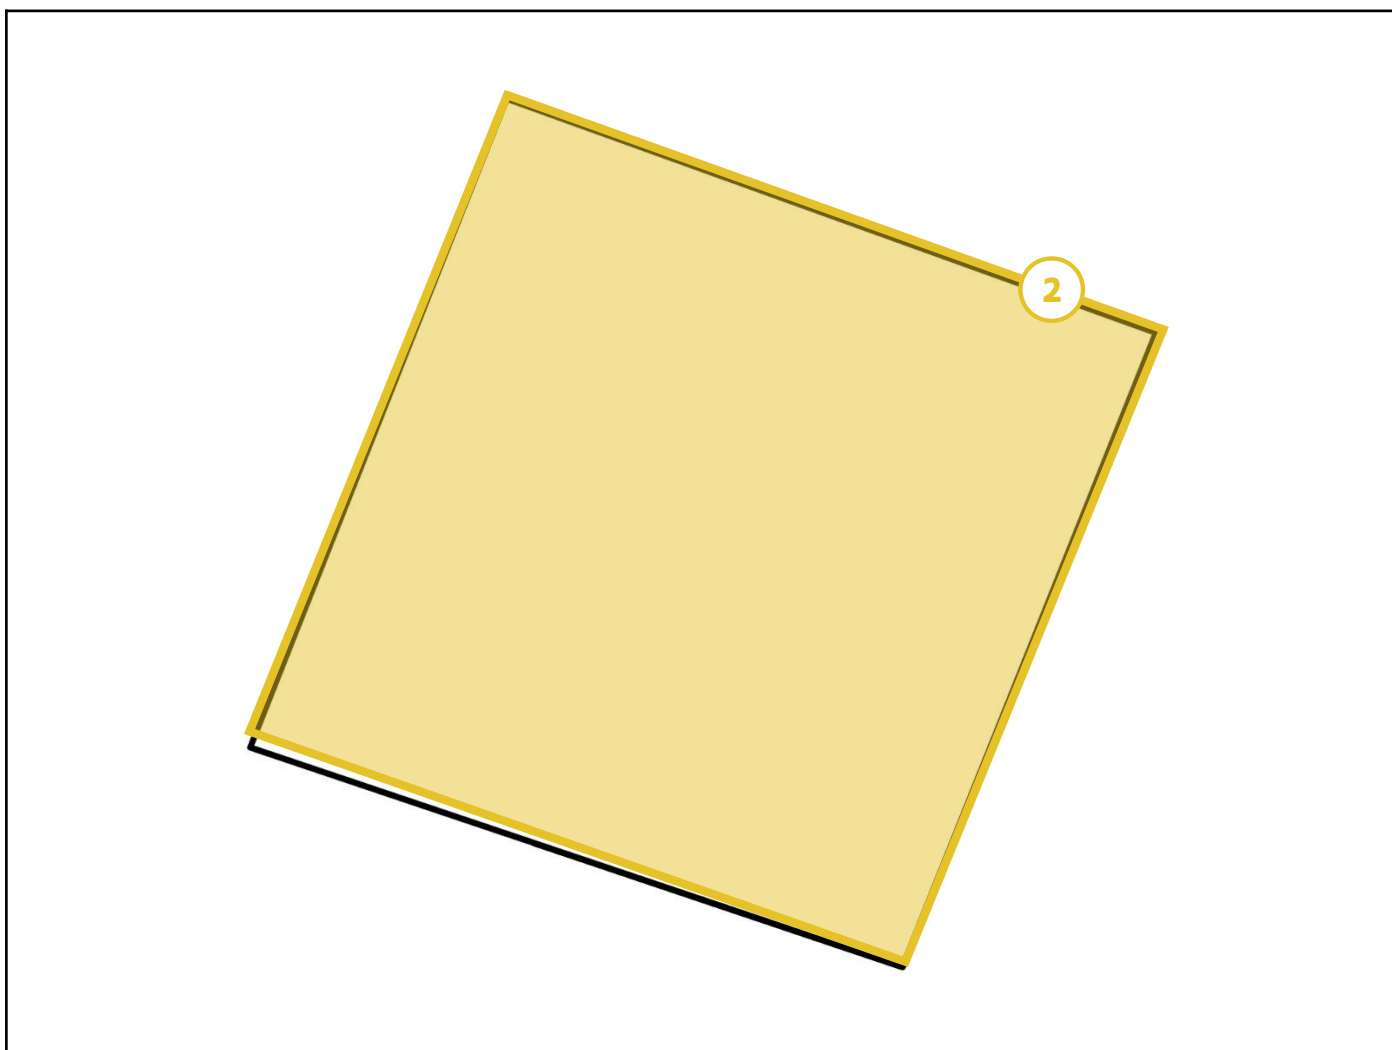
## Plan 2.2: Bijgebouw-houten tuinhuis plan

Beschrijving	Type	Actie
2. roofing asbestverdacht	Asbestmateriaal	Zorgvuldig beheren

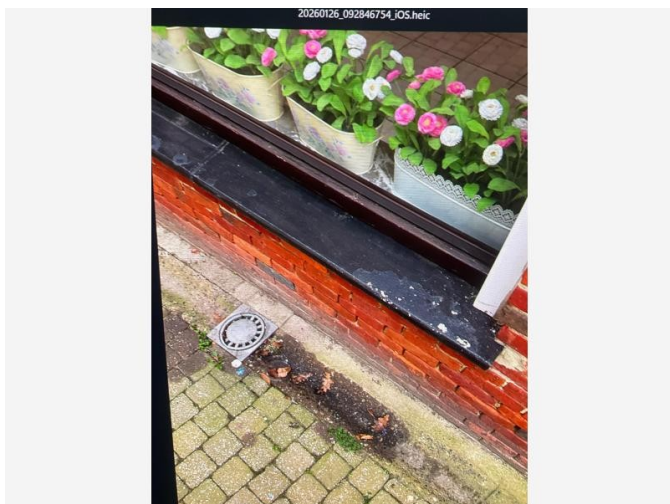
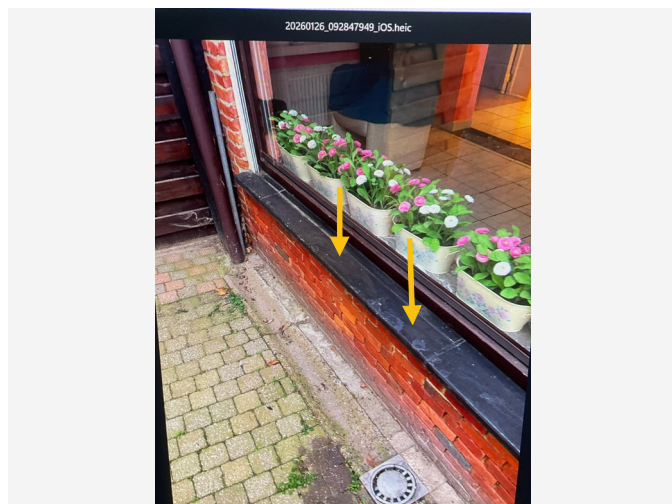
Het asbestmateriaal valt onder de mijlpaal van 2040.

Zorgvuldig beheren

Eindbeoordeling materiaalrisico	Laag materiaalrisico en/of verlaagde kans op vezelvrijgave
---------------------------------	--

<b>Gebondenheid</b>	Categorie 1: hechtgebonden in oorsprong
<b>Asbestsoort (vezeltype)</b>	Crocidoliet aanwezig
<b>Asbestconcentratie</b>	Laag (< 50%)
<b>Afschermingsgraad van het gehele materiaal</b>	Geheel of deels vrij aan de buitenlucht
<b>Toestand van het materiaal</b>	Licht beschadigd, licht verweerd. Intact calciumsilicaatmateriaal of categorie III 'gebondenheid'

Beschrijving	Deksteen of vensterbank Hol
Omgeving	Buiten
Primaire drager	Wandopening verticaal (raam, deur, ...)
Asbestmateriaal	Deksteen, muurkap - Hol
Bindmiddel van asbestmateriaal	Cement
Gebondenheid op basis van bindmiddel	Hecht
Hoeveelheid (oppervlakte - dikte - aantal)	• 1,00 m <sup>2</sup> - 5,00 cm - 1 stuk
Totaal volume	0,05 m <sup>3</sup>
Eenvoudig bereikbaar	Ja
Bevestigingswijze	• Verlijmd, ingegoten, versmeerd
Identificatiemethode	De asbestdeskundige beoordeelt het materiaal als asbestverdacht en dus asbesthoudend, en dit zonder monstername.  Motivatie: De monstername brengt andere schade aan dan schade die inherent is aan de monstername.
Destructieve handeling voor identificatie	Nee
Opmerking	Aangegeven hoeveelheden, afmetingen, gewichten enz.. berusten louter op grove indicatief. inschattingen en niet gebruiken in het kader van een meetstaat voor werken. Louter indicatief

- Zorg voor een veilig beheer. Vermijd het beschadigen van het asbestmateriaal. Controleer de toestand jaarlijks op wijzigingen.
- Voer bijkomende staalname(s) uit.

- Eenvoudige handelingen: mag via doe-het-zelf of door werknemer(s) met opleidingsattest eenvoudige handelingen
  - Eenvoudige handelingen: mag via doe-het-zelf of door werknemer(s) met opleidingsattest eenvoudige handelingen
- Dubbel verpakken en afvoeren. Hou rekening met nodige veiligheidsvoorschriften. Bij voorkeur samen met overige asbesttoepassingen laten verwijderen door aannemer met opleiding attest

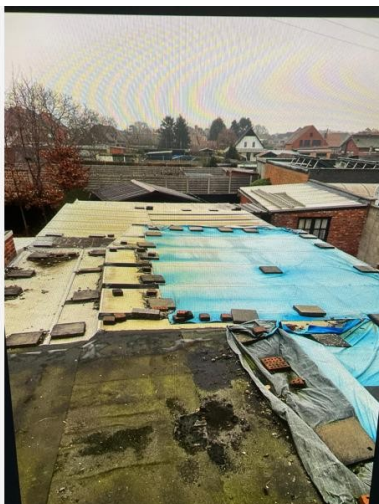
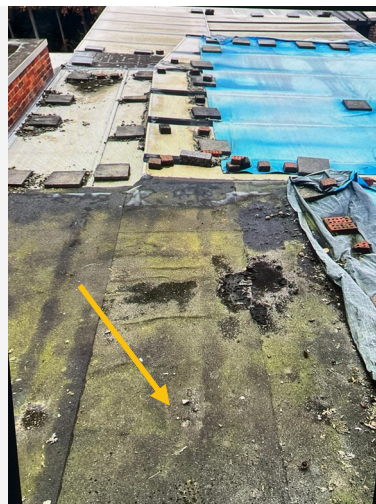
Het asbestmateriaal valt onder de mijlpaal van 2040.

Zorgvuldig beheren

Eindbeoordeling materiaalrisico	Laag materiaalrisico en/of verlaagde kans op vezelvrijgave
Opmerking	Een staalname kan een andere asbestsoort met zich meebrengen en de risico beoordeelig beïnvloeden

Gebondenheid	Categorie 1: hechtgebonden in oorsprong
Asbestsoort (vezeltype)	Alleen chrysotiel
Asbestconcentratie	Laag (< 50%)
Afschermingsgraad van het gehele materiaal	Geheel of deels vrij aan de buitenlucht
Toestand van het materiaal	Licht beschadigd, licht verweerd. Intact calciumsilicaatmateriaal of categorie III 'gebondenheid'

Beschrijving	roofing asbestverdacht
Omgeving	Buiten
Primaire drager	Plat dak
Asbestmateriaal	Dak- en gevelbekleding - Roofing
Bindmiddel van asbestmateriaal	Bitumen (roofing, teer, asfalt)
Gebondenheid op basis van bindmiddel	Hecht
Hoeveelheid (oppervlakte - aantal)	<ul style="list-style-type: none"> <li>• 25,00 m<sup>2</sup> - 1 stuk</li> </ul>
Totale oppervlakte	25,00 m <sup>2</sup>
Eenvoudig bereikbaar	Ja
Bevestigingswijze	<ul style="list-style-type: none"> <li>• Verlijmd, ingegoten, versmeerd</li> </ul>
Identificatiemethode	<p>De asbestdeskundige beoordeelt het materiaal als asbestverdacht en dus asbesthoudend, en dit zonder monstername.</p> <p>Motivatie: De monstername brengt andere schade aan dan schade die inherent is aan de monstername.</p>
Destructieve handeling voor identificatie	Nee
Opmerking	<p>de oppervlakte is een beredeneerde schatting , waaraan geen rechten worden verleend.</p> <p>Er werd om economische reden geen staal genomen. Opdrachtgever begrijpt dat daarom moet worden aangenomen dat deze toepassing asbest bevat, tot tegendeel wordt bewezen .</p> <p>ook de kans op lekken maakt dat een staalname niet evident was zonder schade aan te richten</p>

- Zorg voor een veilig beheer. Vermijd het beschadigen van het asbestmateriaal. Controleer de toestand jaarlijks op wijzigingen.
- Voer bijkomende staalname(s) uit.

- Eenvoudige handelingen: enkel door erkend asbestverwijderaar  
dit is vanwege de verlijming eerder een taak voor een erkend asbestverwijderaar.

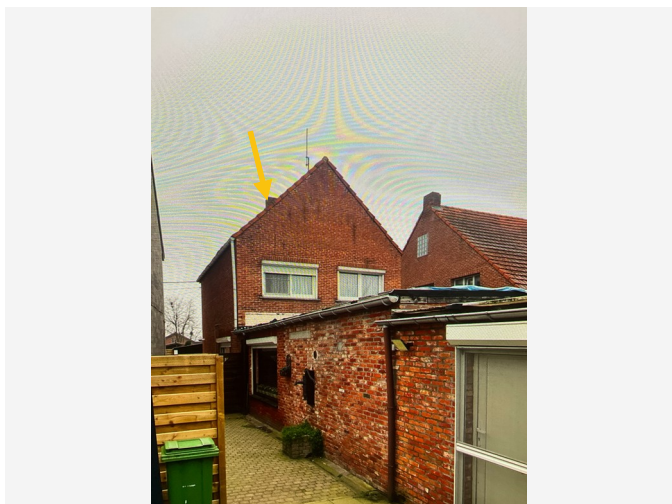
*Situeringfoto*

**Reden:** Het te onderzoeken materiaal situeert zich hoger dan 3,50 m te rekenen vanaf een veilige ondergrond

**Uitleg van de asbestdeskundige:** Bij verbouwingen of afbraakwerken, goed informeren en controleren van eventueel asbest verdachte materiaal. Laat indien nodig extra stalen nemen van deze schouwbuizen en door een erkend FOD WASO LABO analyseren, om asbestverdacht uit te sluiten of asbestverdacht te erkennen. Veiligheidsvoorschriften na leven en de juiste persoonlijke bescherming dragen en gebruiken. Vermijd ten alle tijden contaminatie, benevel constant met water of fixatiemiddel. Vermijd verder stuk gaan, nooit doorbreken, niet kapot gooien, niet in slijpen, niet in boren, niet kapot kappen

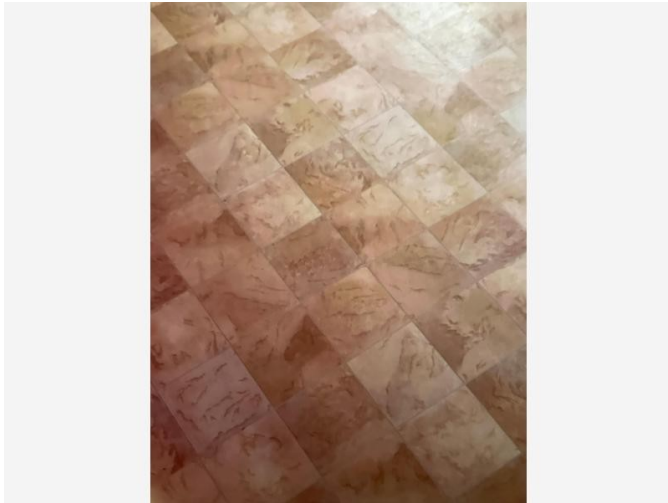
Situeringsfoto

### Informatie over een materiaal dat de asbestdeskundige niet kan waarnemen of vaststellen

Bij verbouwingen of afbraakwerken, goed informeren en controleren van eventueel asbest verdachte materiaal. Laat indien nodig extra stalen nemen van deze lijmlaag onder vloerzeil en door een erkend FOD WASO LABO analyseren, om asbestverdacht uit te sluiten of asbestverdacht te erkennen. Veiligheidsvoorschriften na leven en de juiste persoonlijke bescherming dragen en gebruiken. Vermijd ten alle tijden contaminatie, benevel constant met water of fixatiemiddel. Vermijd verder stuk gaan, nooit doorbreken, niet kapot gooien, niet in slijpen, niet in boren, niet kapot kappen

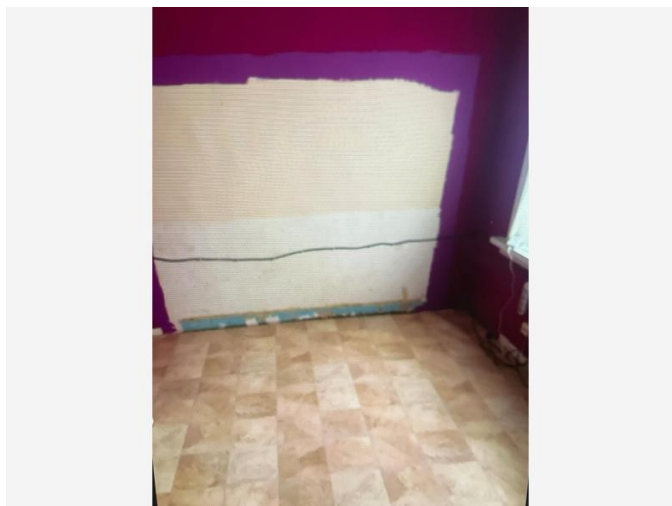
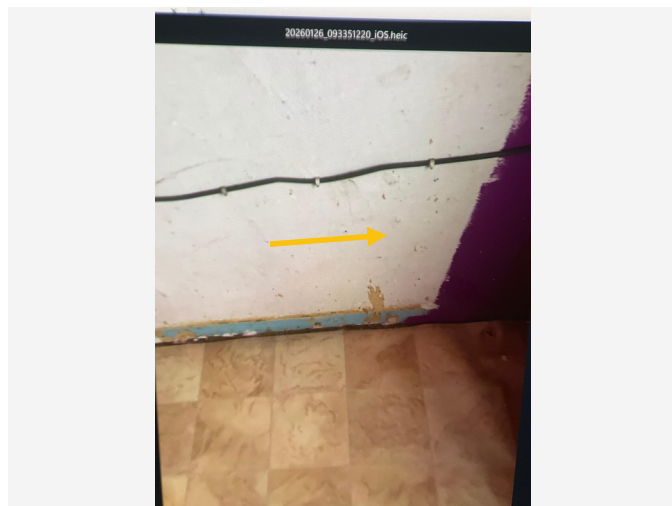
## Fiche 9: bepleistering op de muren

Geen asbest

#	Type	Referentie	Resultaat
9.1	Mengmonster	m1	Geen asbest

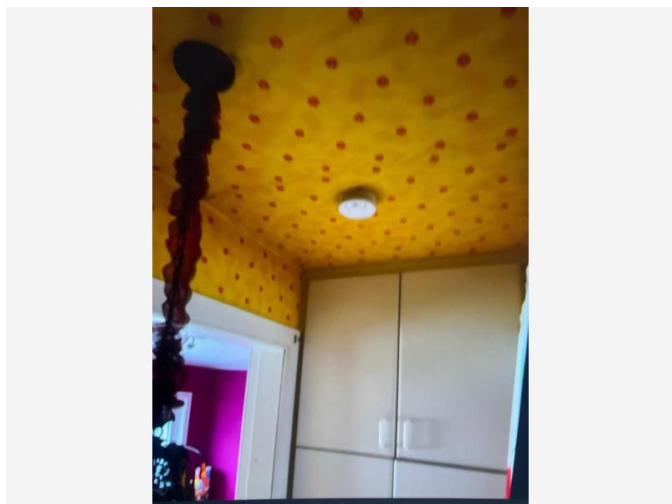
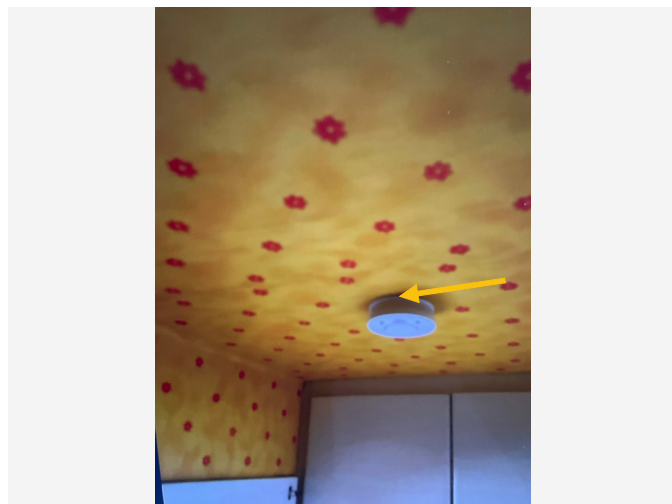
Geen asbest

#	Type	Referentie	Resultaat
10.1	Mengmonster	m2	Geen asbest

<b>Beschrijving</b>	beploistering op de plafonds
<b>Omgeving</b>	Buiten
<b>Primaire drager</b>	Plafond
<b>Bindmiddel van materiaal</b>	Gips - kalk
<b>Gebondenheid op basis van bindmiddel</b>	Niet-hechtgebonden
<b>Hoeveelheid (oppervlakte - dikte - aantal)</b>	• 20,00 m <sup>2</sup> - 1,00 cm - 1 stuk
<b>Totaal volume</b>	0,20 m <sup>3</sup>
<b>Identificatiemethode</b>	Een monstername door de asbestdeskundige met laboanalyse door een asbestlabo.
<b>Destructieve handeling voor identificatie</b>	Nee
<b>Opmerking</b>	Aangegeven hoeveelheden, afmetingen, gewichten enz.. berusten louter op grove indicatief. inschattingen en niet gebruiken in het kader van een meetstaat voor werken. Louter indicatief
