# Asbestinventarisatetest

Brusselbaan 205, 9320 Aalst

Attestnummer : 20260409-000256.000

**Niet-asbestveilig**

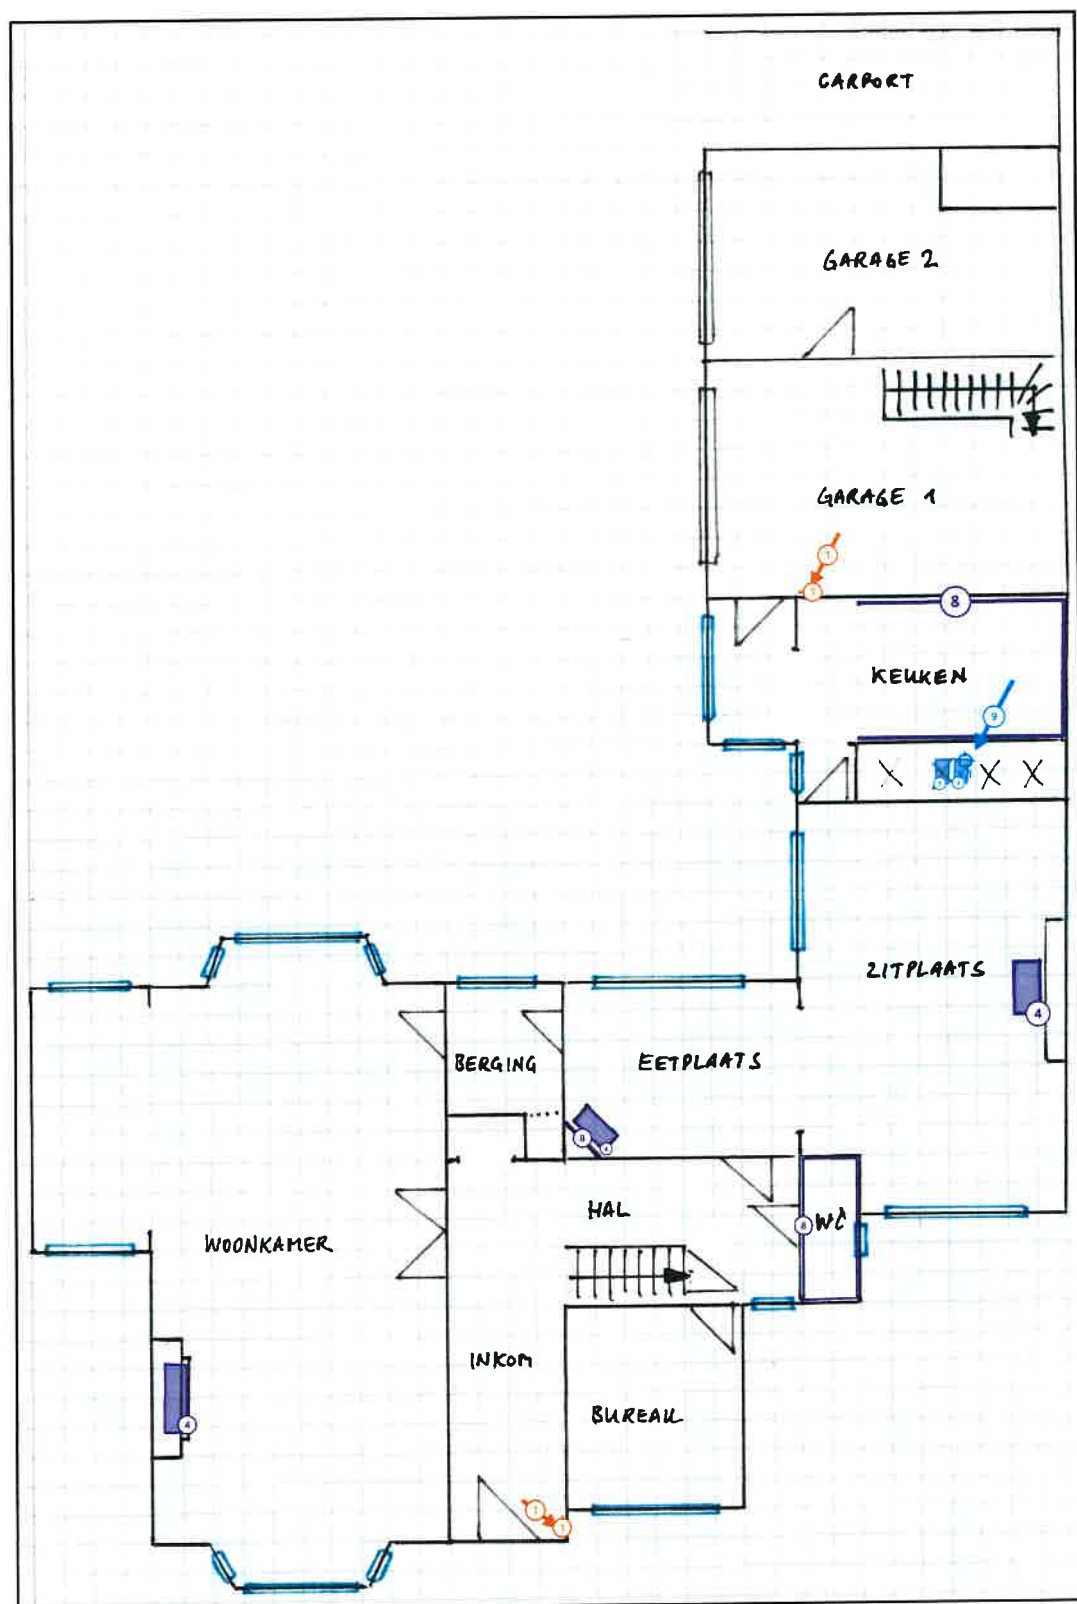
## Plan 1.4: Erembodegem - Brusselbaan 205 - Gelijkvloers

| 1. Bakeliet | Asbestmateriaal | Verwijderen |
| 4. Kachel | Beperking | - |
| 8. Hechttingslaag wandtegels | Advies | - |
| 9. Ontdreuningslaag spoelbak | Geen asbest | - |

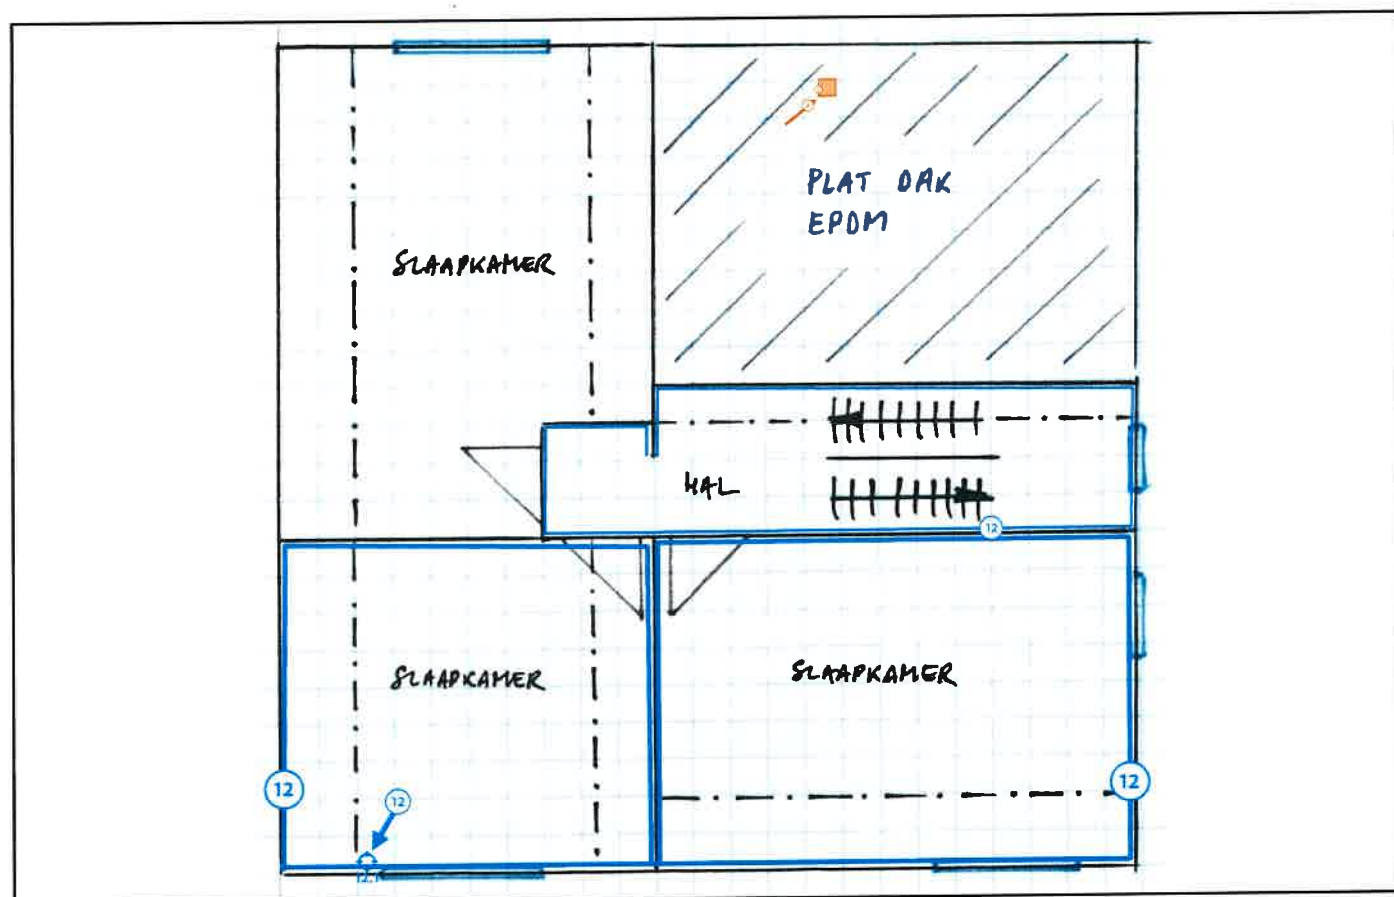
## Plan 1.11: Erembodegem - Brusselbaan 205 - 2e verdieping

| Beschrijving | Type | Actie |
|---|---|---|
| 2. Rookgaskanaal | Asbestmateriaal | Verwijderen |
| 12. Pleisterwerk muren | Geen asbest | - |

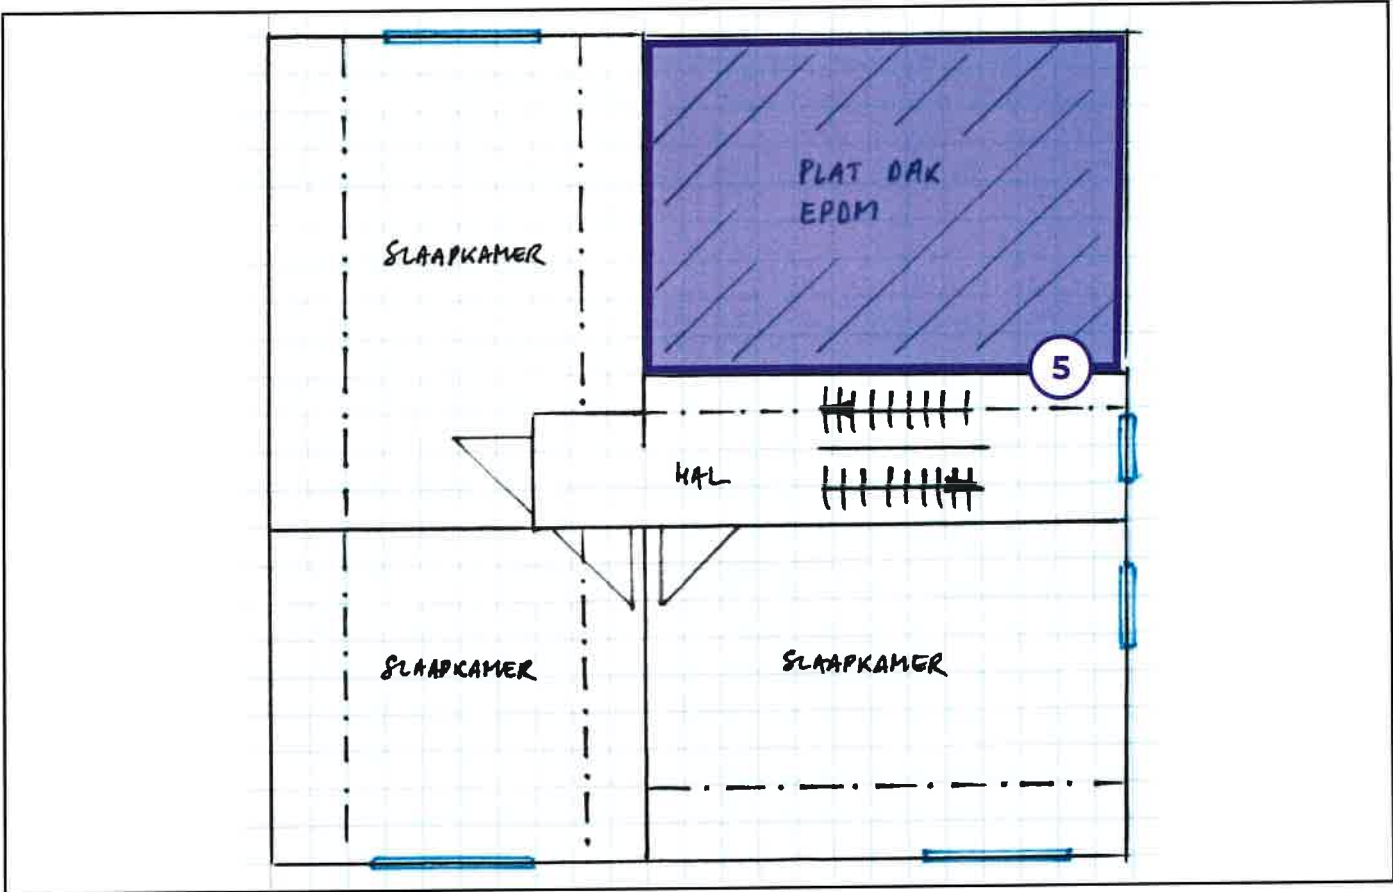
# Plan 1.13: Erembodegem - Brusselbaan 205 - 2e verdieping

| Beschrijving | Type | Actie |
|---|---|---|
| 5. Platte daken | Beperking | - |

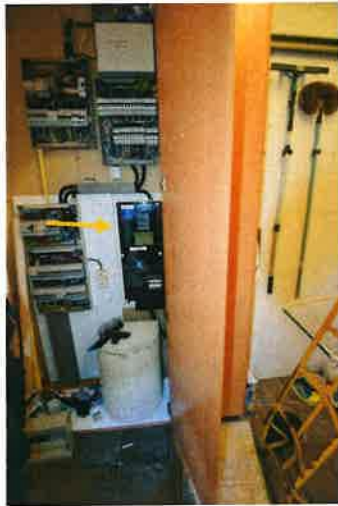
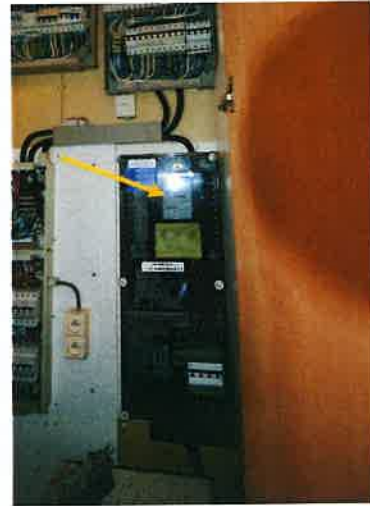
| Eindbeoordeling materiaalrisico | Verhoogd materiaalrisico en/of verhoogde kans op vezelvrijgave |

| Asbestsoort (vezeltype) | Crocidoliet aanwezig |
| Toestand van het materiaal | Licht beschadigd, licht verweerd. Intacte calciumsilicaatplaat of materiaal met categorie 3-gebondenheid |

| Beschrijving | Bakeliet |

Verwijderen

- Zorg voor een veilig beheer. Vermijd het beschadigen van het asbestmateriaal. Controleer de toestand jaarlijks op wijzigingen.

- Eenvoudige handelingen: mag via doe-het-zelf of door werknemer(s) met opleidingsattest eenvoudige handelingen  
Het onbeschadigd materiaal dient in zijn geheel te worden verwijderd zonder te beschadigen. Gebruik goede Persoonlijke BeschermingsMiddelen (PBM) voor handelingen met astbesthoudende toepassingen (o.a. masker met P3 filter). Indien materiaal beschadigd of onbeschadigd verwijderen onmogelijk is, laten verwijderen door erkend asbestverwijderaar.

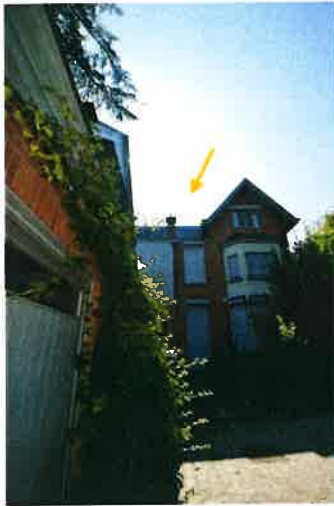
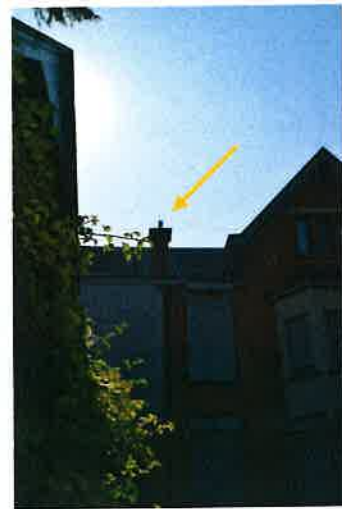
| Eindbeoordeling materiaalrisico | Verhoogd materiaalrisico en/of verhoogde kans op vezelvrijgave |

| Asbestsoort (vezeltype) | Crocidoliet aanwezig |
| Toestand van het materiaal | Matig beschadigd, matig verweerd |

| Beschrijving | Rookgaskanaal |

**Verwijderen**

- Zorg voor een veilig beheer. Vermijd het beschadigen van het asbestmateriaal. Controleer de toestand jaarlijks op wijzigingen.

- Eenvoudige handelingen: mag via doe-het-zelf of door werknemer(s) met opleidingsattest eenvoudige handelingen  
Het onbeschadigd materiaal dient in zijn geheel te worden verwijderd zonder te beschadigen. Gebruik goede Persoonlijke BeschermingsMiddelen (PBM) voor handelingen met astbesthoudende toepassingen (o.a. masker met P3 filter). Indien materiaal beschadigd of onbeschadigd verwijderen onmogelijk is, laten verwijderen door erkend asbestverwijderaar.

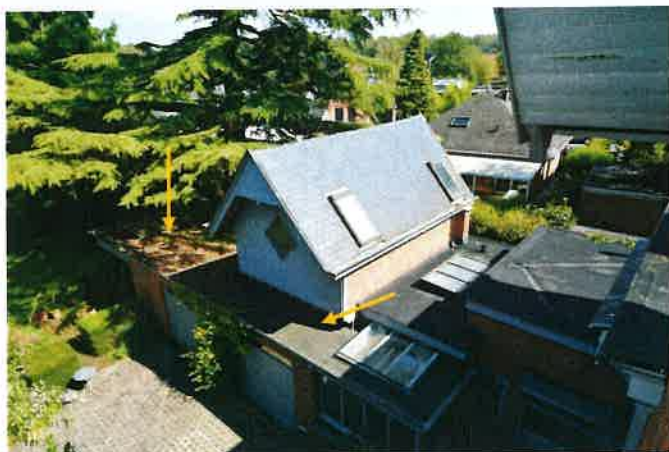
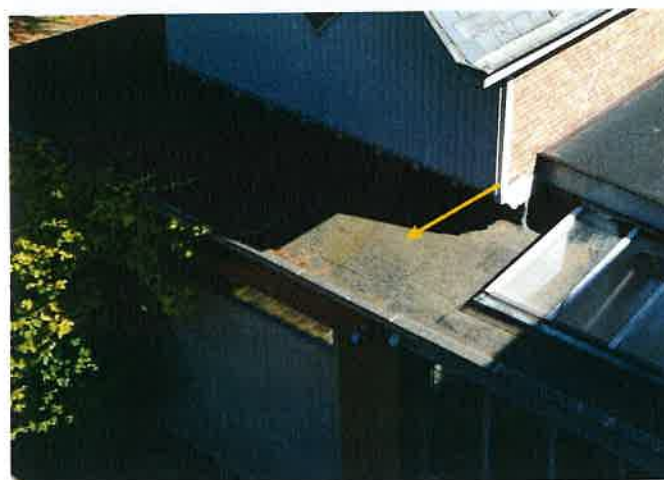
| Eindbeoordeling materiaalisico | Laag materiaalisico en/of verlaagde kans op vezelvrijgave |

| Asbestsoort (vezeltype) | Alleen chrysotiel aanwezig |
| Toestand van het materiaal | Licht beschadigd, licht verweerd. Intacte calciumsilicaatplaat of materiaal met categorie 3-gebondenheid |

| Beschrijving | Roofing |

**Zorgvuldig beheren**

- Zorg voor een veilig beheer. Vermijd het beschadigen van het asbestmateriaal. Controleer de toestand jaarlijks op wijzigingen.
- Voer bijkomende staalname(s) uit.

- Eenvoudige handelingen: mag via doe-het-zelf of door werknemer(s) met opleidingsattest eenvoudige handelingen  
Dit materiaal enkel verwijderen door werknemers met opleidingsattest eenvoudige handelingen en niet via doe-het-zelf.
