Asbestinventarisatetest

Bosschaert de Bouwellei 66/101, 2100 Antwerpen

Attestnummer : 20260623-000170.000

Uitgegeven op : 23.06.2026

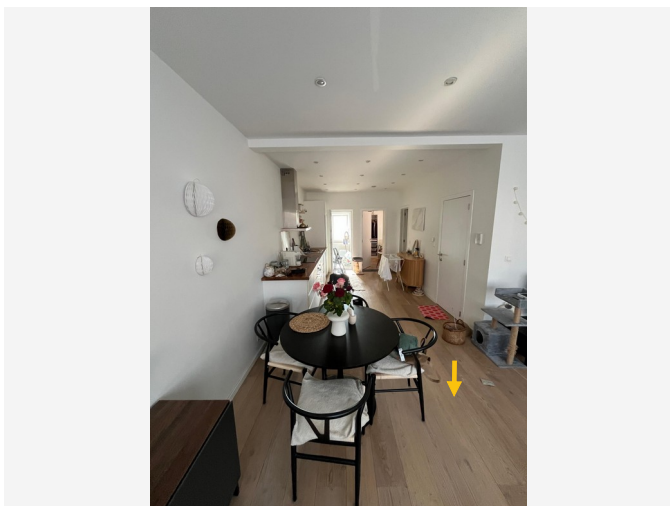
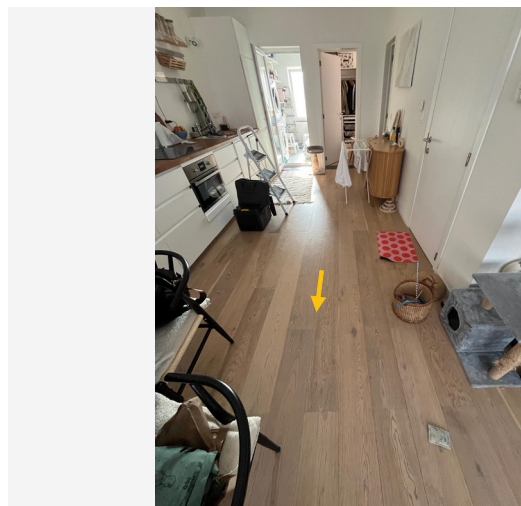
De aanwezige vloerbekleding is niet asbestverdacht. De onderliggende laag was echter niet inspecteerbaar zonder destructie tijdens de inspectie. Mogelijk is de onderliggende laag asbestverdacht.

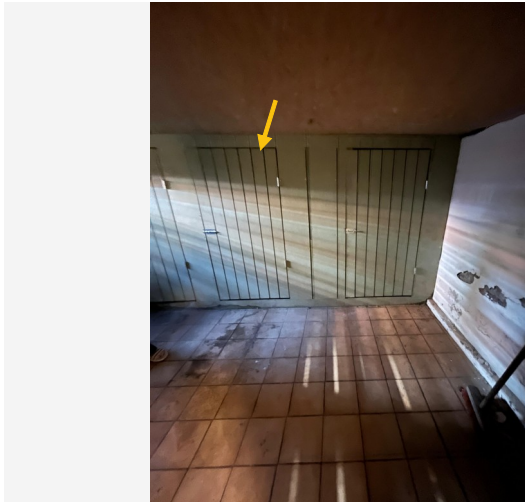
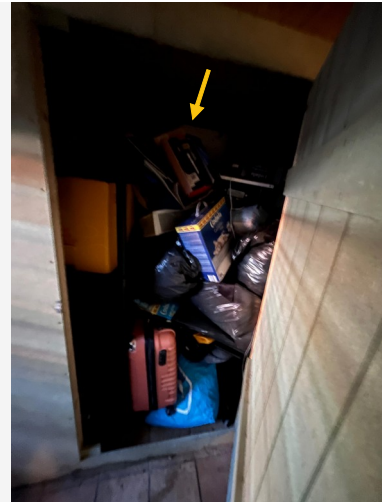
Fiche 2: Berging/garage/kelder (bij appartementen) Niet verdacht

De berging/garage/kelder is geïnspecteerd. Er zijn geen visueel waarneembare asbestverdachte materialen aangetroffen.

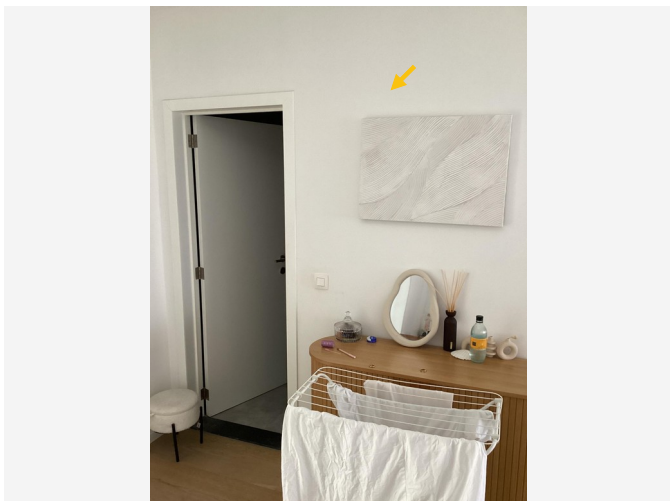
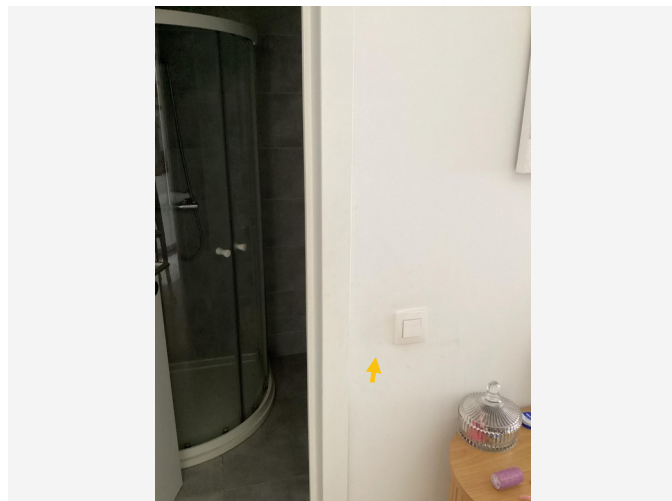
Fiche 3: Valse wand(en)/voorzetswand(en) - Gipskarton

De wanden bestaan uit niet-asbestverdachte metalen platen . Zonder destructie is het niet mogelijk om na te gaan of er asbestverdachte materialen aanwezig zijn achter de metalen platen.

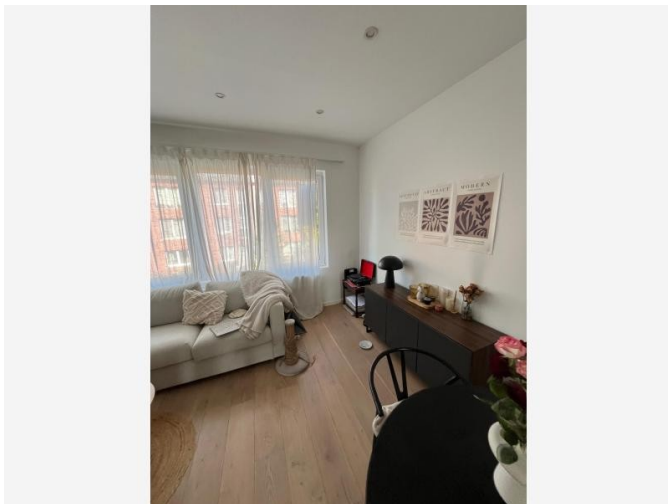
Het plafond bestaat uit niet-asbestverdachte gipskartonplaten/hout-/pvc platen . Zonder destructie is het niet mogelijk om na te gaan of er asbestverdachte materialen aanwezig zijn achter de gipskartonplaten/hout-/pvc platen.

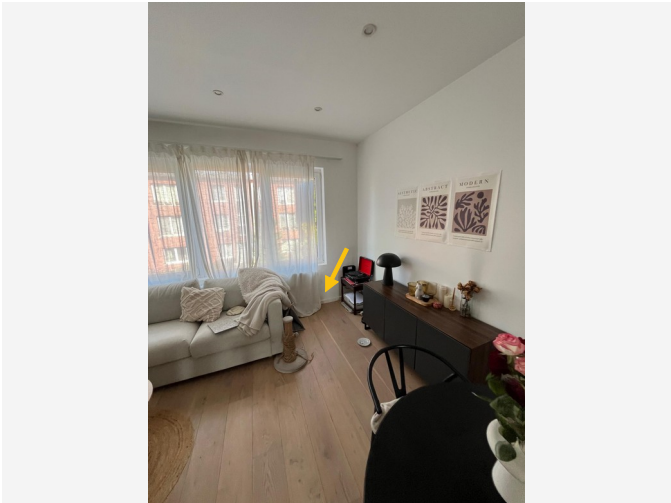
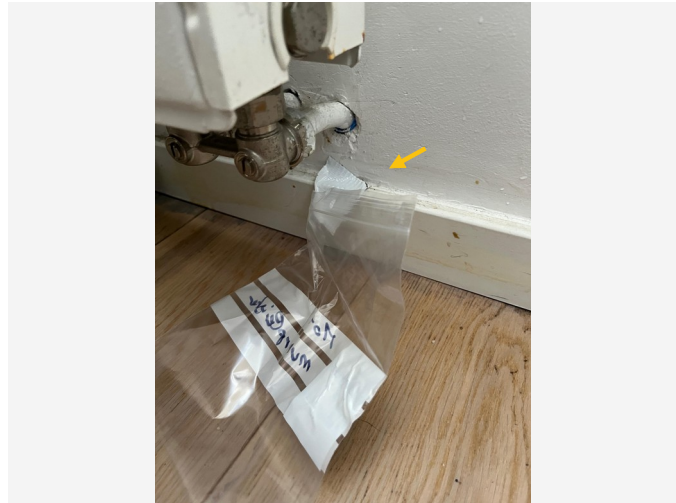
Fiche 7: Pleisterwerk wanden

Geen asbest

| # | Type | Referentie | Resultaat |
|---|---|---|---|
| 7.1 | Mengmonster | M01 | Geen asbest |

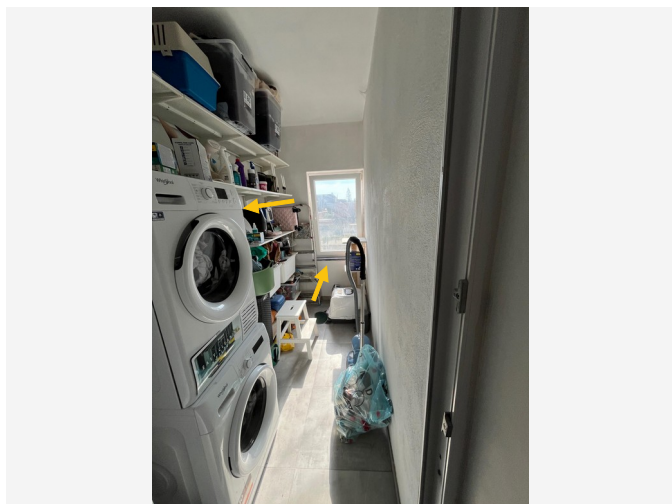
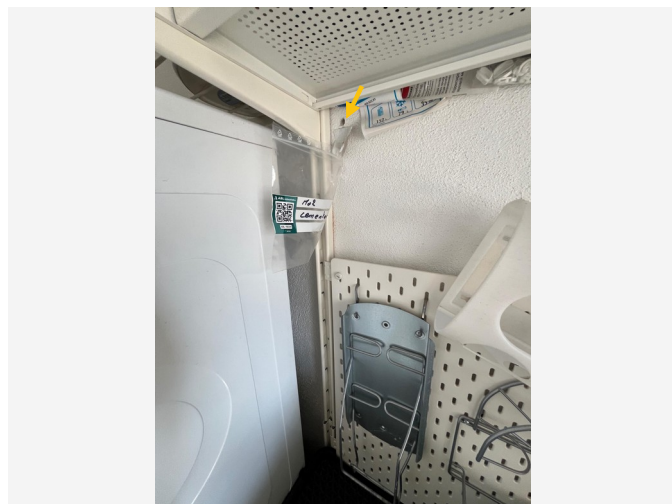
Fiche 8: Cementering binnen

Geen asbest

| # | Type | Referentie | Resultaat |
|---|---|---|---|
| 8.1 | Mengmonster | M02 | Geen asbest |

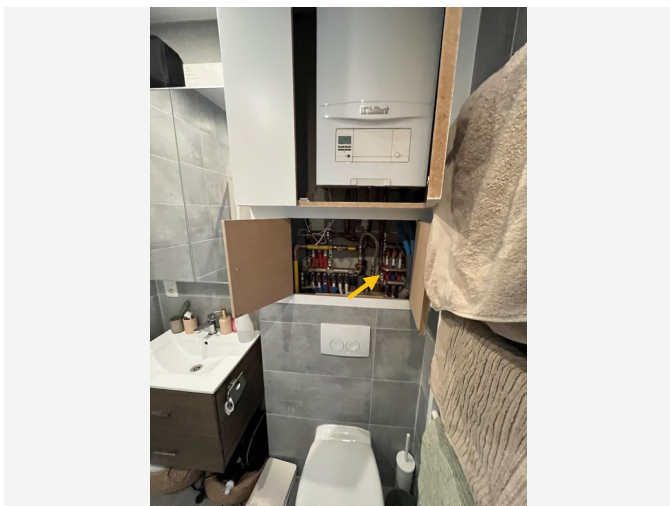
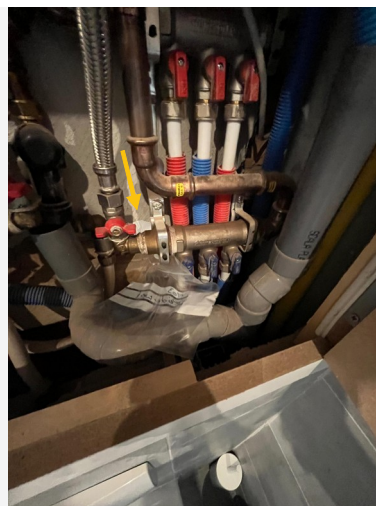
Fiche 9: Ruw pleisterwerk binnenwand

Geen asbest

| # | Type | Referentie | Resultaat |
|---|---|---|---|
| 9.1 | Mengmonster | M03 | Geen asbest |

| Opmerking | De hoeveelheid betreft een schatting. Deze is enkel terug te vinden achter verwarmingsketel |

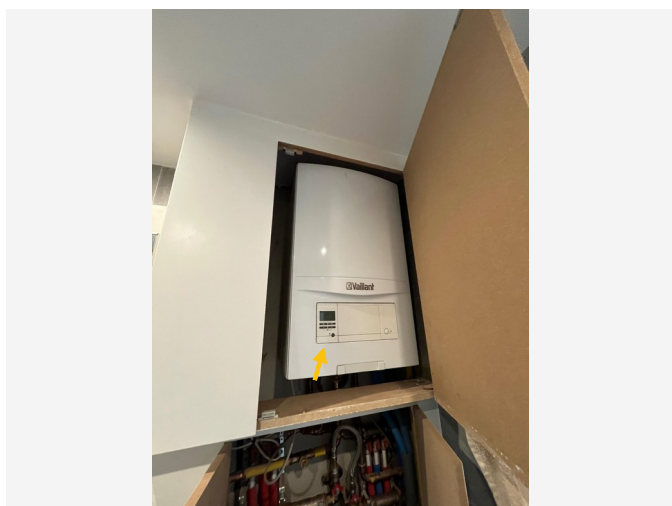
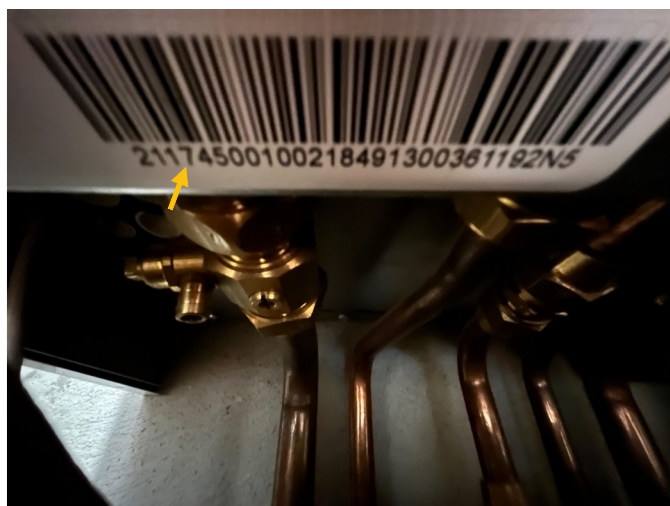
| Beschrijving | Notitie | Terug te vinden op plannen |
|--|---|---|
| Fiche 10: Niet-asbestverdachte stookketel | De volgende materialen aan onderdelen van een centrale verwarming werden vastgesteld als niet-asbestverdacht, nl stookketel De stookketel heeft als bouwjaar | - |

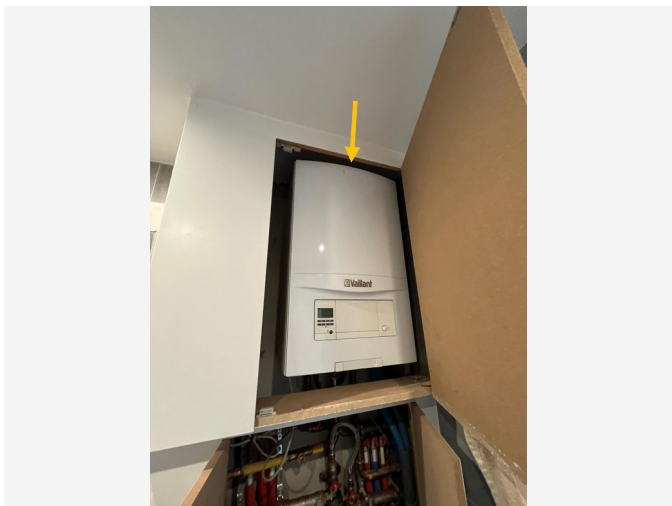
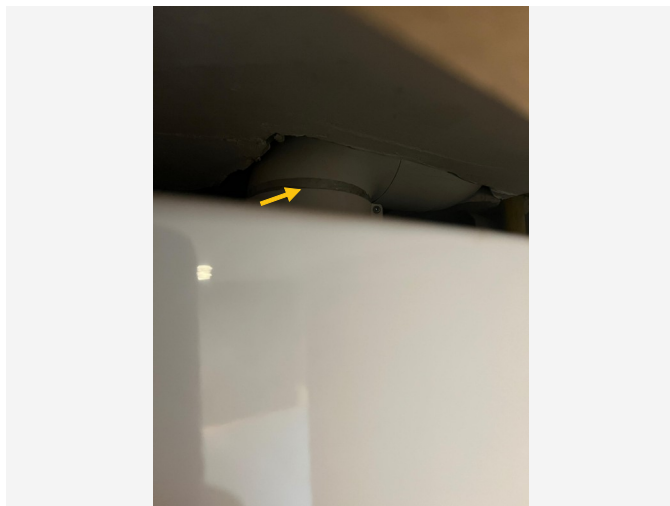
| Beschrijving | Notitie | Terug te vinden op plannen |
|--|---|---|
| Fiche 11: Rookgaskanalen - niet verdacht | De materialen van rookgaskanalen zijn niet asbest verdacht. Deze bestaan uit | - |

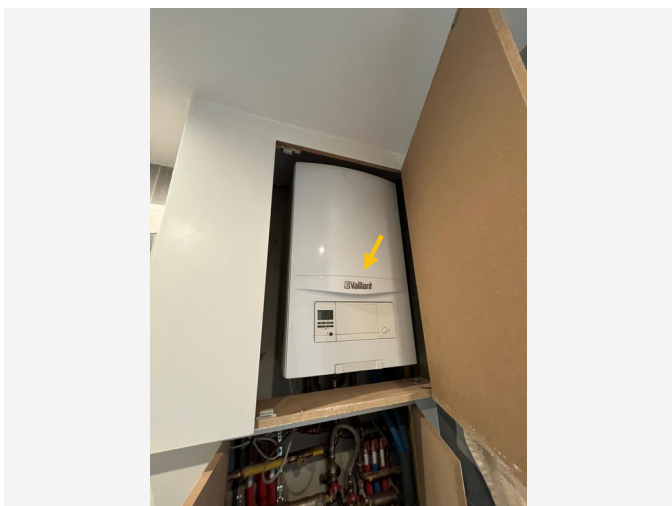
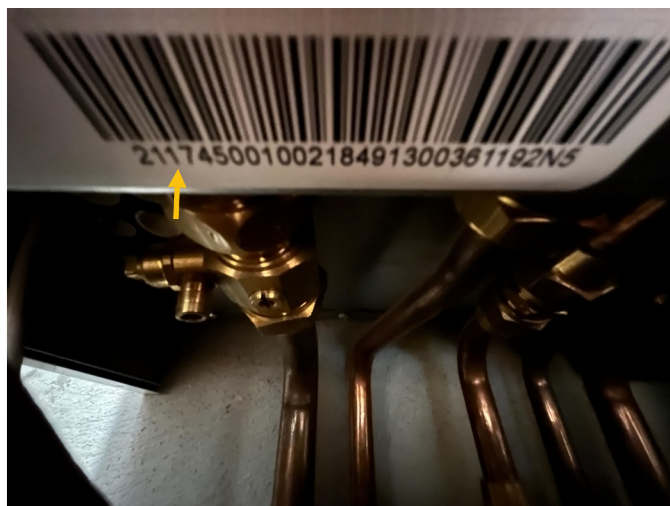
| Beschrijving | Notitie | Terug te vinden op plannen |
|--|---|---|
| Fiche 12: Materialen aan de stookketel(dichtingen, isol mat,...) niet verdacht | De materialen aan de stookketel (dichtingen, isolerend materiaal,...) zijn niet asbest verdacht. De ketel heeft een bouwjaar van 2017 | - |

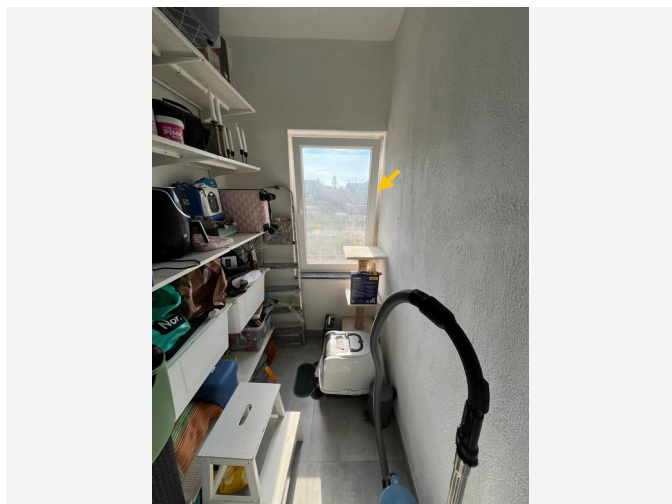
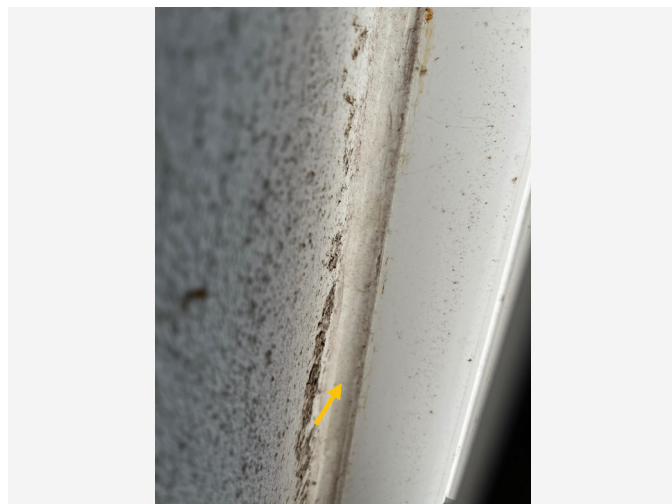
Fiche 13: Afdichtingsmateriaal (mastiek,kit,..) aan schrijnwerk - Niet verdacht

| Beschrijving | Notitie | Terug te vinden op plannen |
|--|---|---|
| Fiche 13: Afdichtingsmateriaal (mastiek,kit,...) aan schrijnwerk - Niet verdacht | Het aanwezig afkittingsmateriaal is niet asbest-verdacht. | Plan 1.1: Appartement |

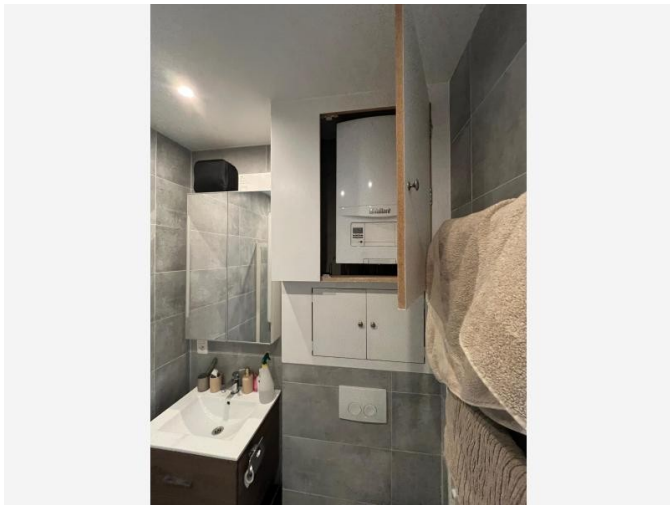
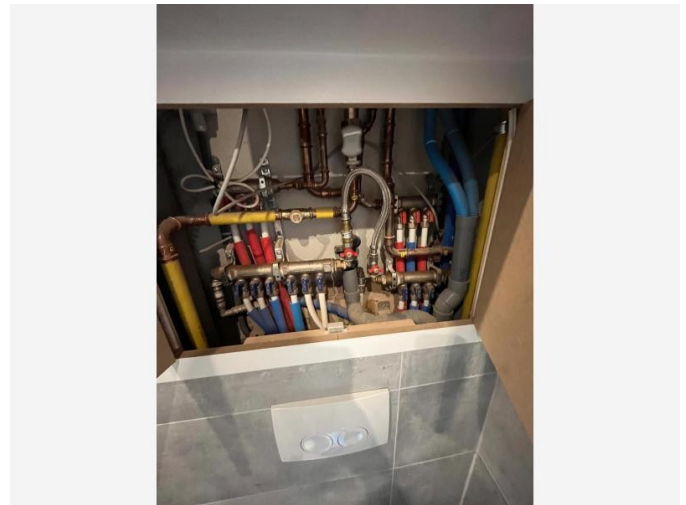
| Beschrijving | Notitie | Terug te vinden op plannen |
|--|--|---|
| Fiche 15: leidingisolatie niet aanwezig | - | - |
