Asbestinventarisatetest

Gagelweg 29, 3900 Pelt

Attestnummer : 20251209-000086.001

Asbestveilig (maar mogelijk niet asbestvrij)

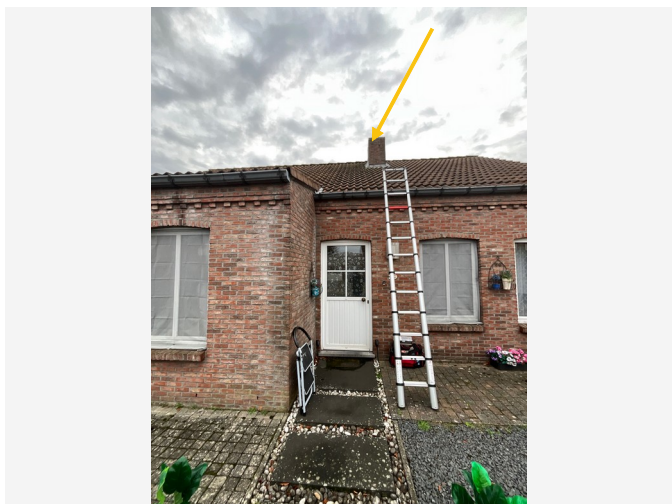
Tijdelijke beperking

Reden: Het te onderzoeken materiaal situeert zich hoger dan 3,50 m te rekenen vanaf een veilige ondergrond

Uitleg van de asbestdeskundige: Bij werken (dak of reiniging schouw) kan een stelling geplaatst worden, het is niet duidelijk of er asbestverdachte materialen aanwezig zijn in of rond de schouw.

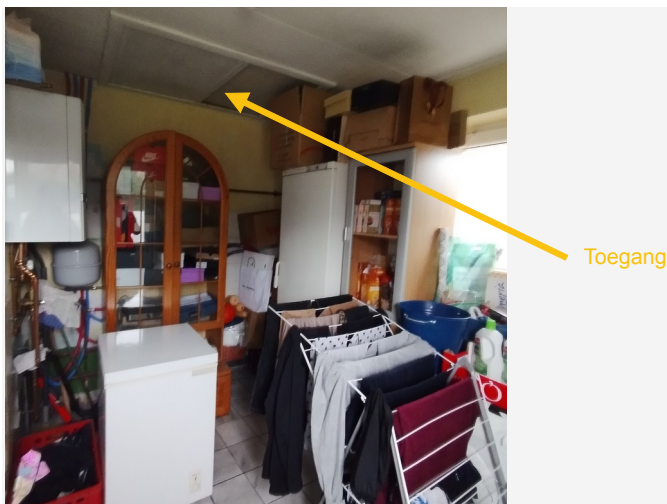
Permanente beperking

Reden: de inspectieruimte is lager dan 1,5 m

Uitleg van de asbestdeskundige: In het inspectieprotocol behoort een ruimte lager dan 1,5 m niet tot het onderzoek.

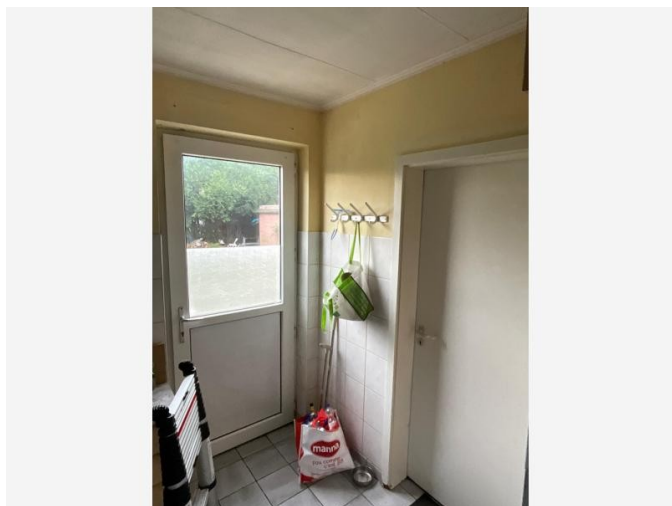
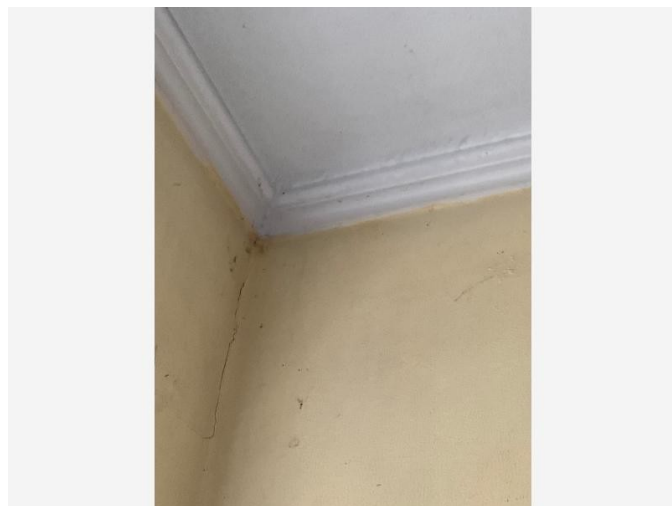
De sierlijsten werden gecontroleerd, deze bestaan niet uit pleisterwerk en zijn dus niet-asbestverdacht.

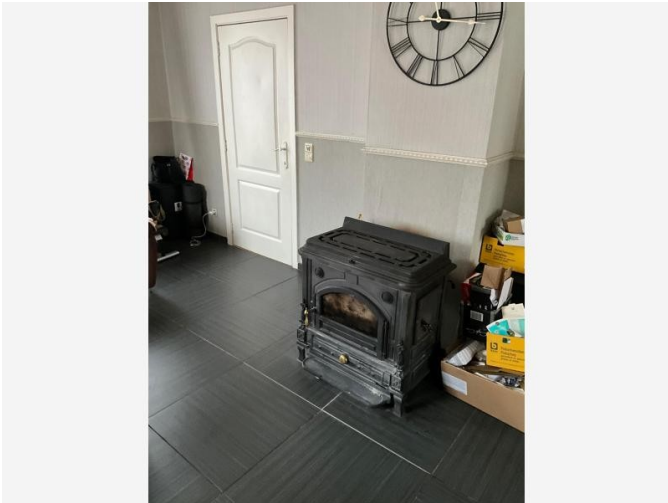
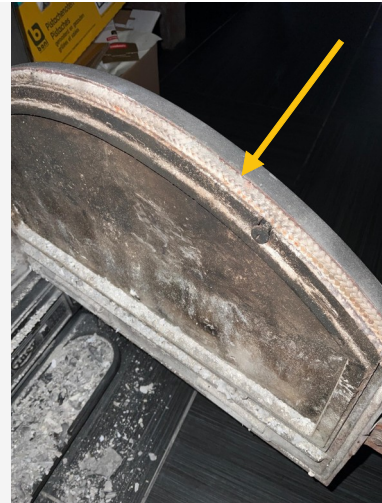
Het koord werd visueel herkend als een synthetische koord en is niet asbesthoudend.

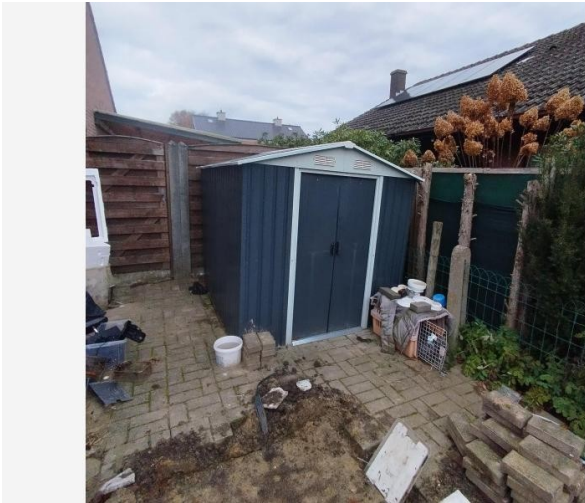
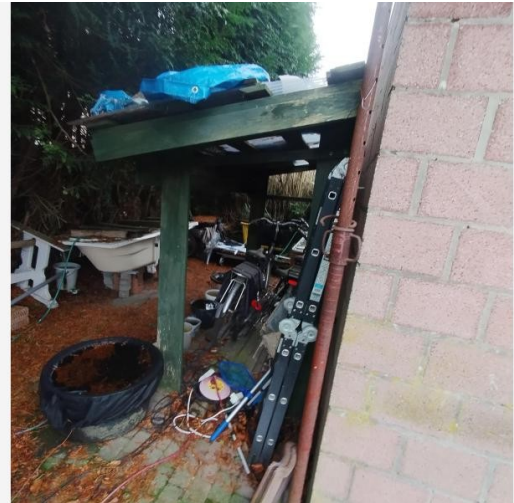
Er werden geen asbest verdachte materialen aangetroffen tijdens de inspectie van tuinhuis, metalen constructie, carport 1 & 2 en afdak

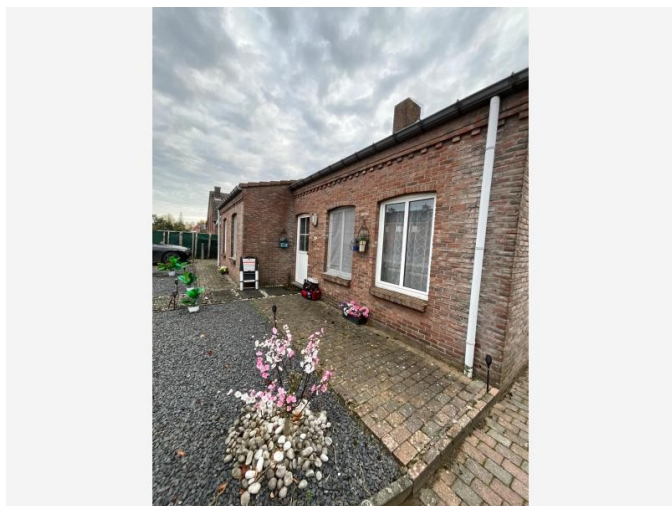
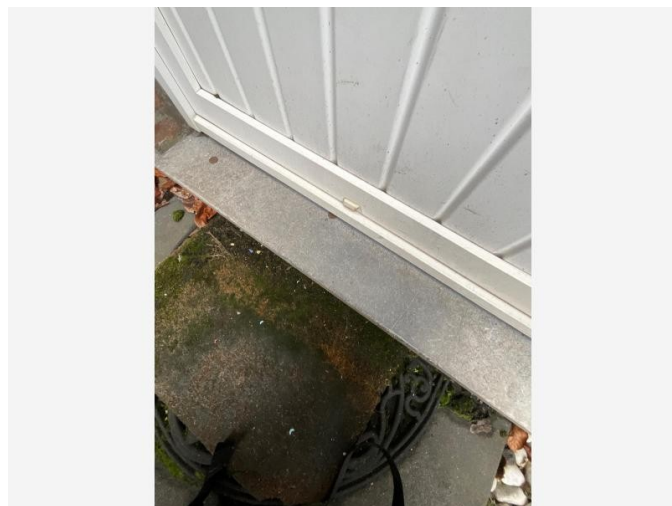
De dorpels zijn van natuursteen.

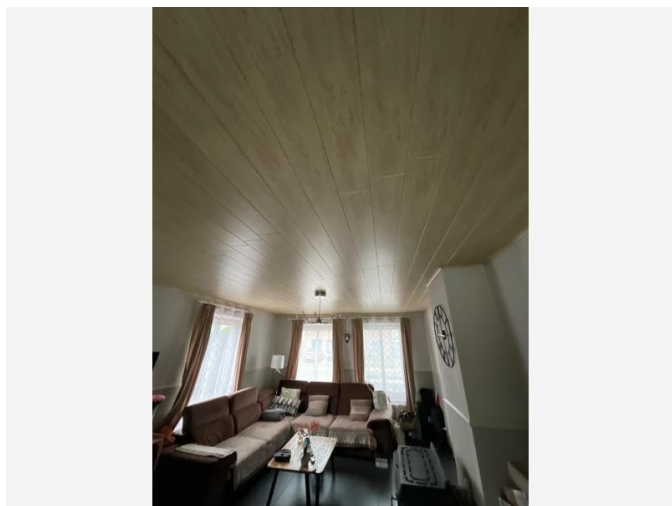
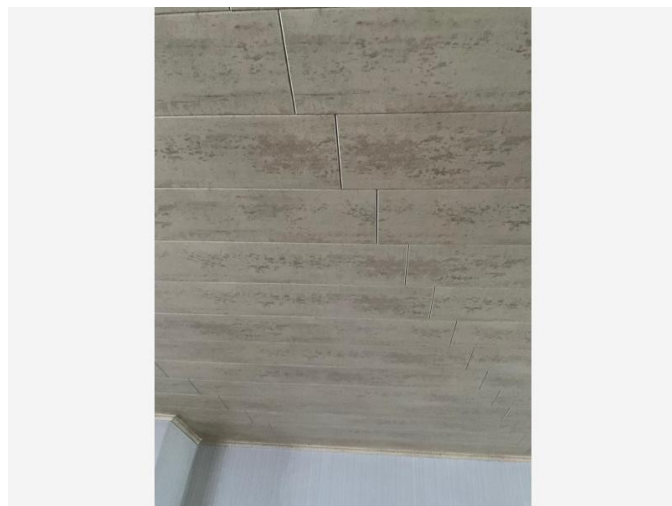
Alle plafonds zijn afgewerkt met valse plafonds in plaatmateriaal. Het is niet duidelijk of er pleisterwerk of ander verdacht asbestmateriaal aanwezig is achter / op deze valse plafonds, het is aangewezen om bijkomend onderzoek uit te voeren bij werken. Het plafond bestaat uit ..hout/gipskarton.....Zonder destructieve handeling is het niet mogelijk om na te gaan of er asbesthoudende materialen aanwezig zijn achter de plafond afwerking. Als bij sloop of renovatie blijkt dat er achter deze plafonds nog pleisterwerk of asbest verdachte toepassingen aanwezig zijn, moet dit bemonsterd worden.

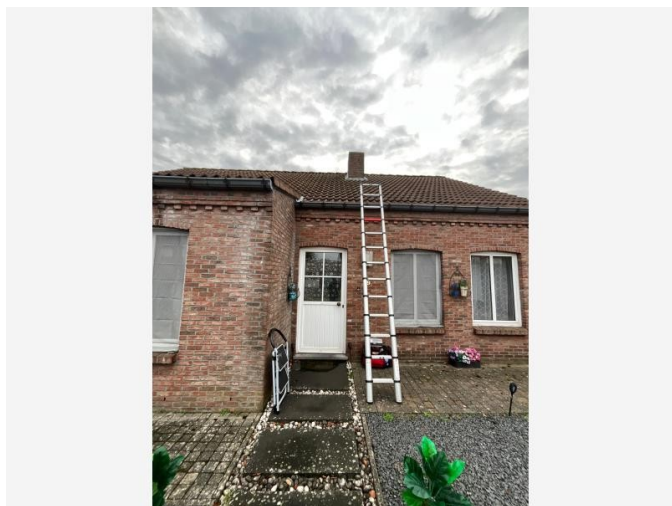
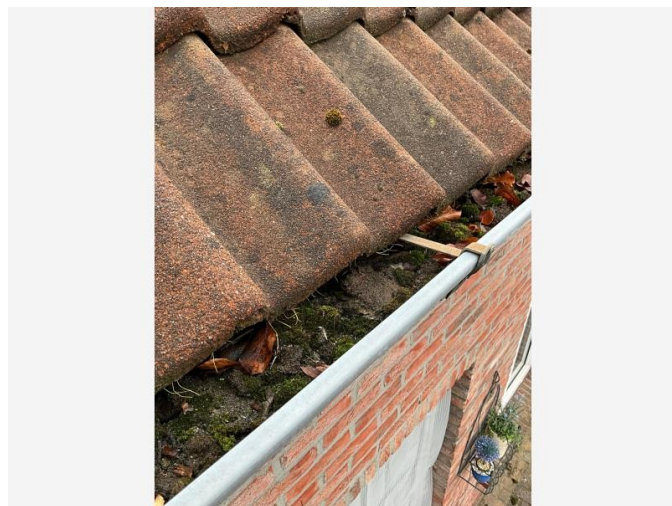
De dakgoten werden gecontroleerd, er werden geen verdachte afwerkingslagen aangetroffen

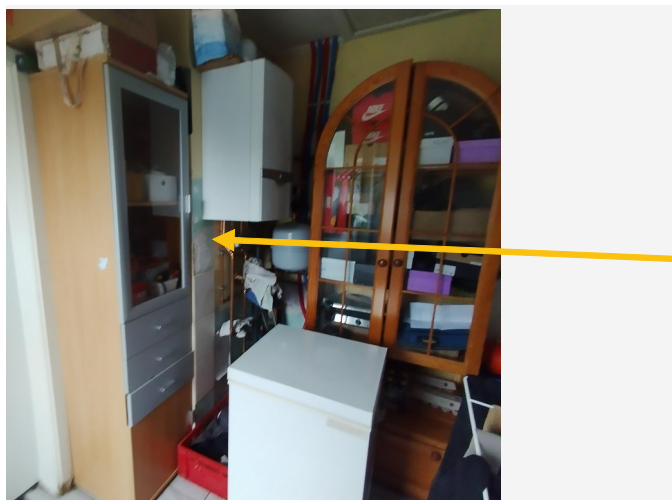
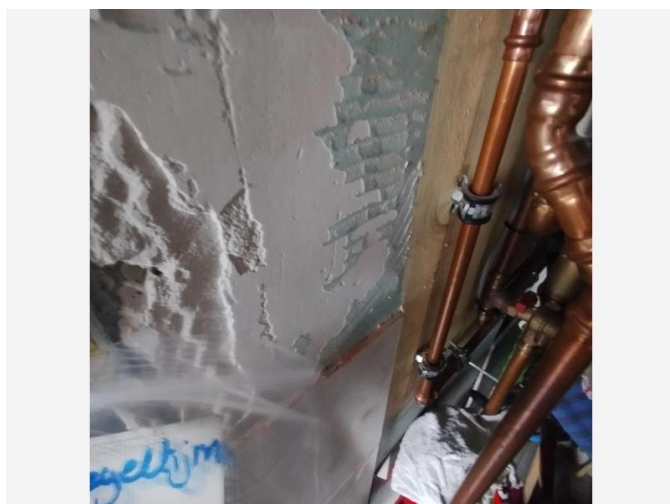
Fiche 9: Tegellijm

Geen asbest

#	Type	Referentie	Resultaat
9.1	Mengmonster	Tegellijm	Geen asbest

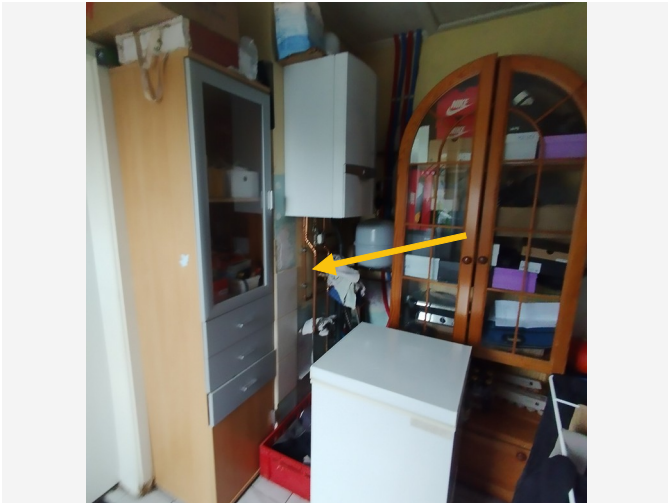
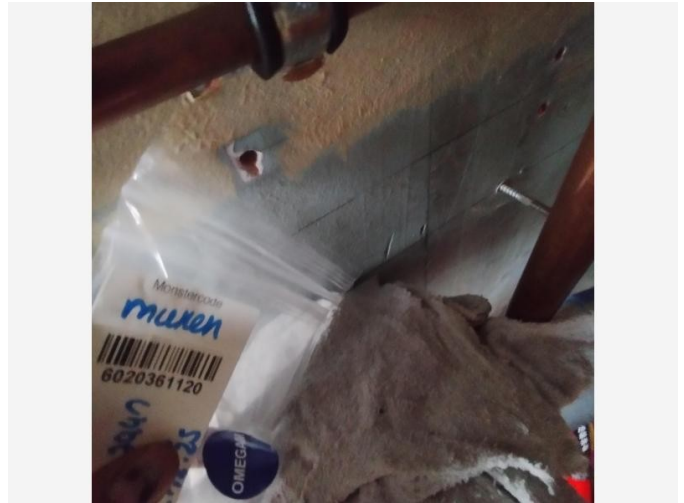
Geen asbest

#	Type	Referentie	Resultaat
10.1	Mengmonster	Muren	Geen asbest

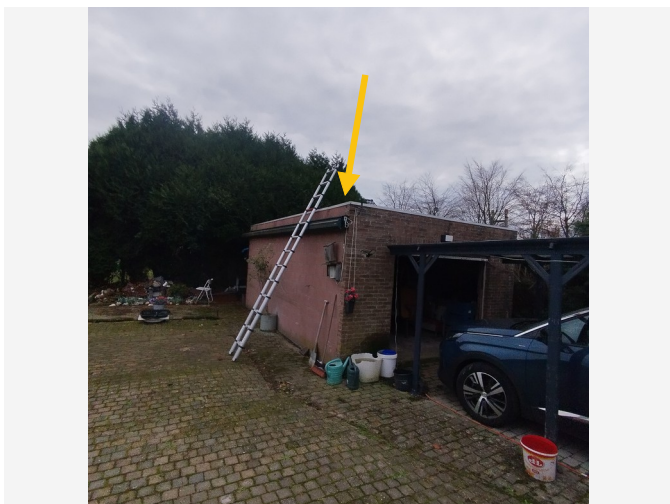
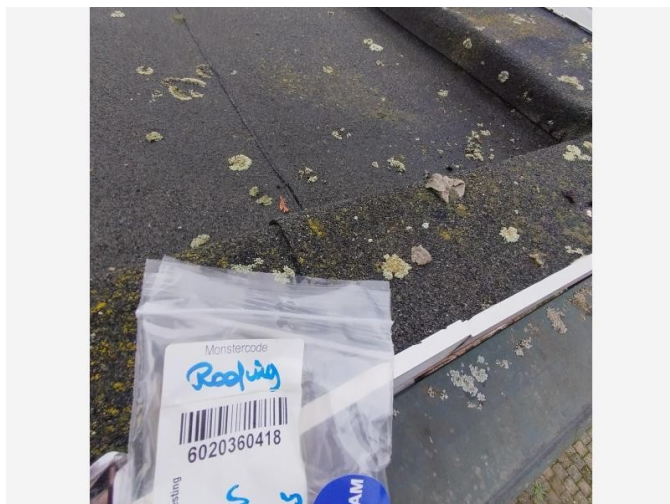
Fiche 11: Roofing - garage

Geen asbest

#	Type	Referentie	Resultaat
11.1	Puntmonster	Roofing	Geen asbest
