Asbestinventarisatetest

Voorstraat 70, 9970 Kaprijke

Attestnummer : 20260120-000168.001

Uitgegeven op : 20.01.2026

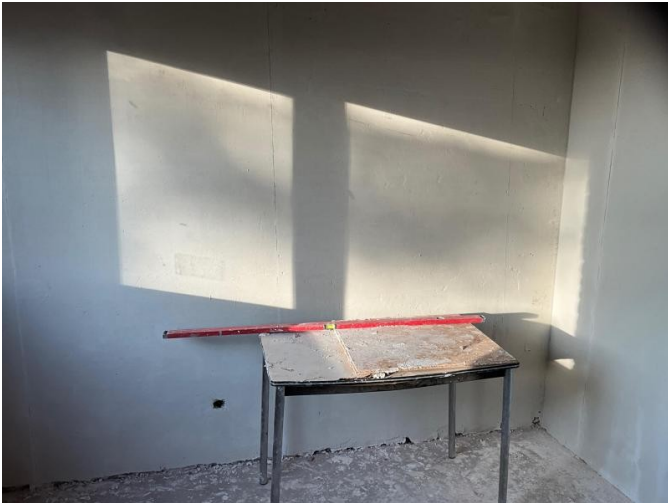
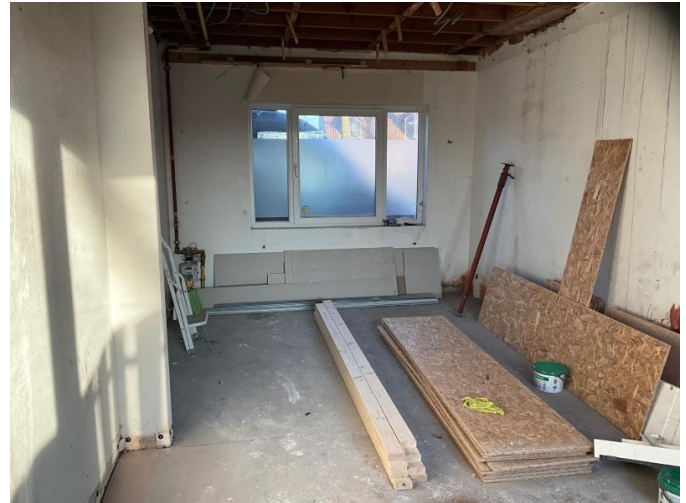
Informatie over een materiaal dat de asbestdeskundige niet kan waarnemen of vaststellen

Alle faience is verwijderd.

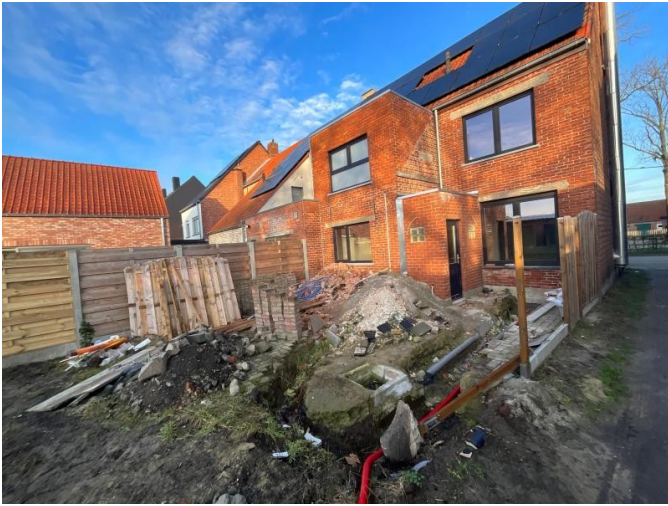
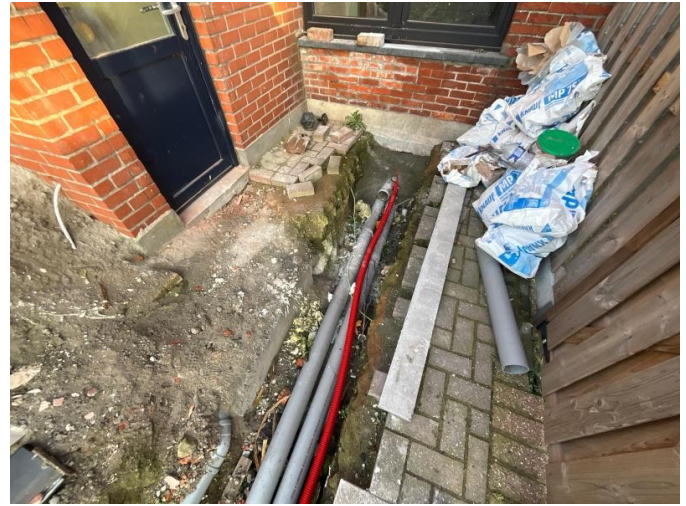
Informatie over een niet-asbestverdacht materiaal

De afvoerbuizen werden vervangen door PVC.

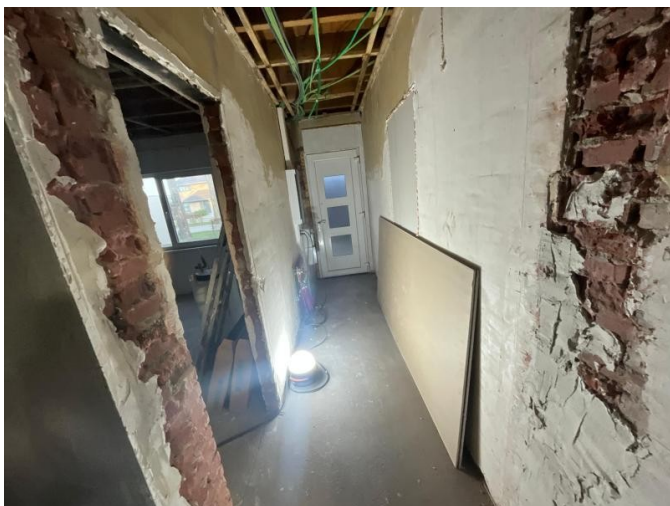
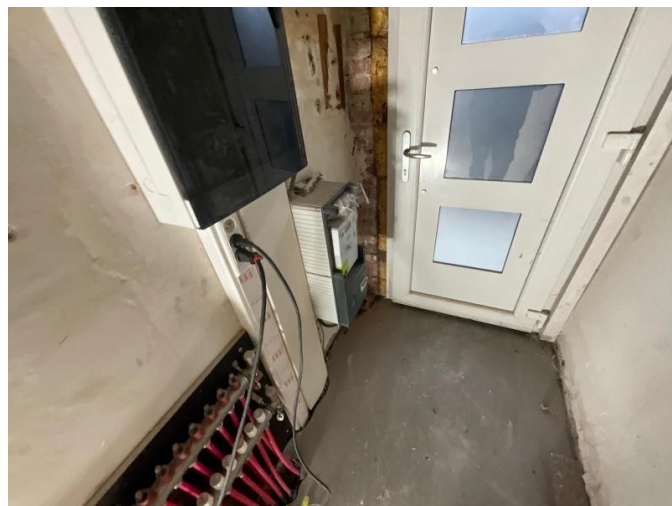
Informatie over een materiaal dat de asbestdeskundige niet kan waarnemen of vaststellen

De lambrisering is verwijderd.

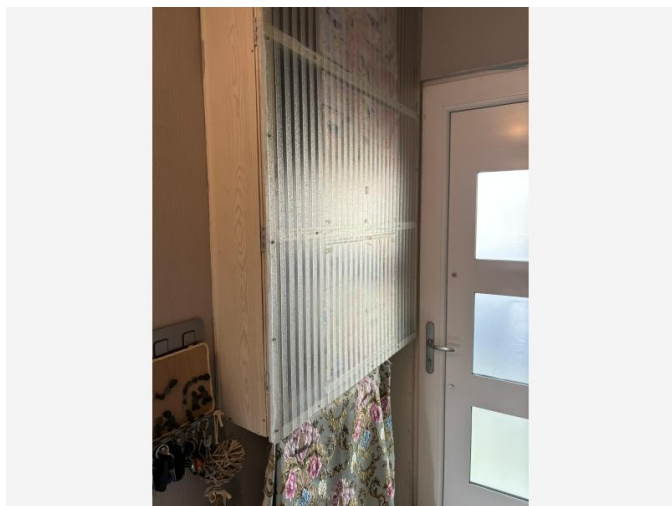
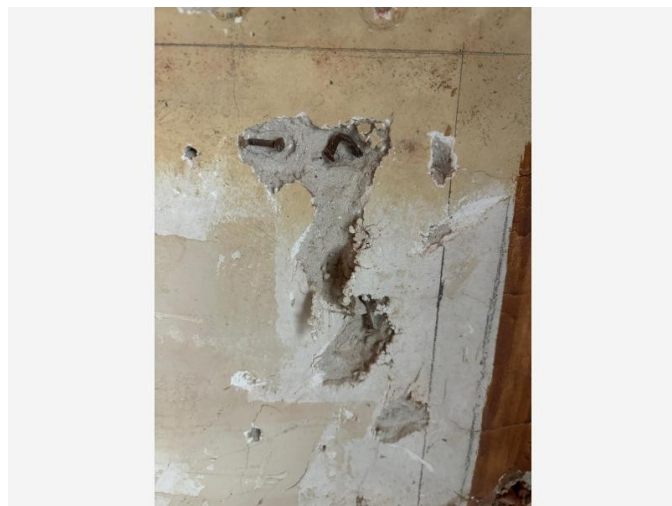
Geen asbest

#	Type	Referentie	Resultaat
4.1	Mengmonster	MM01	Geen asbest

Beschrijving	Pleisterwerk muur
Omgeving	Binnen
Primaire drager	Binnenwand
Bindmiddel van materiaal	Gips - kalk
Gebondenheid op basis van bindmiddel	Niet-hechtgebonden
Hoeveelheid (oppervlakte - dikte - aantal)	• 200,00 m ² - 0,50 cm - 1 stuk
Totaal volume	1,00 m ³
Identificatiemethode	Een monstername door de asbestdeskundige met laboanalyse door een asbestlabo.
Destructieve handeling voor identificatie	Nee
Opmerking	<p>Er is geen pleisterwerk geplaatst in de stookplaats, de traphal, de natte ruimtes.</p> <p>Tegen het plafond is er geen zichtbaar pleisterwerk geplaatst.</p> <p>Hoeveelheden zijn louter indicatief en kunnen niet gebruikt worden voor offertes, meetstaten of dergelijke.</p>
