Asbestinventarisatetest

Kazernevest 66, 8000 Brugge

Attestnummer : 20251210-000190.000

Uitgegeven op : 10.12.2025

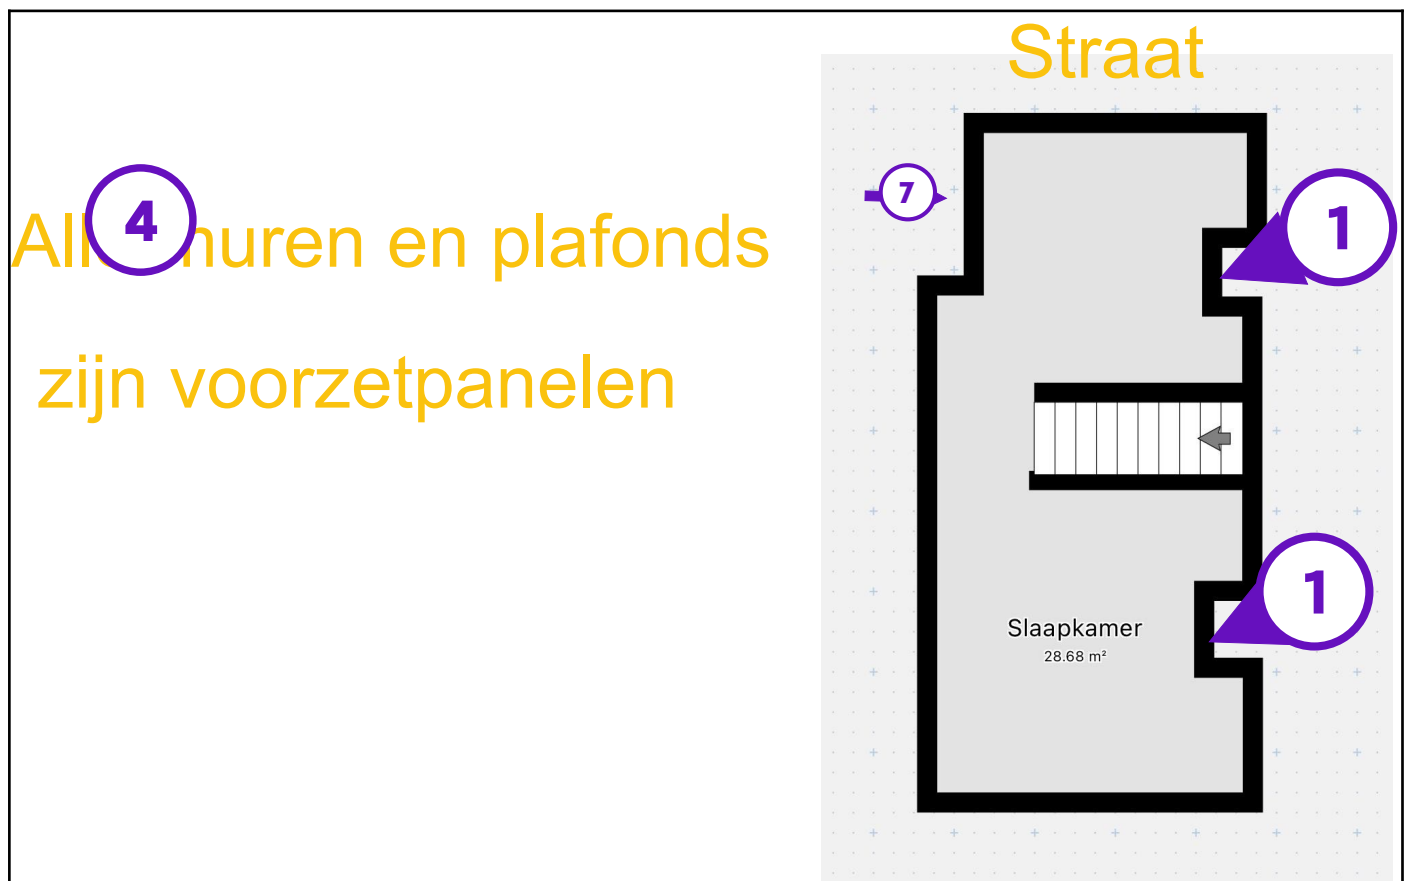
Plan 1.3: Verdiep 2

Beschrijving	Type	Actie
1. Rookgaskanalen	Beperking	-
4. Plafonds en muren bestaande uit voorzetpanelen	Advies	-
7. CV-ketel	Overige ruimte of materiaal	-

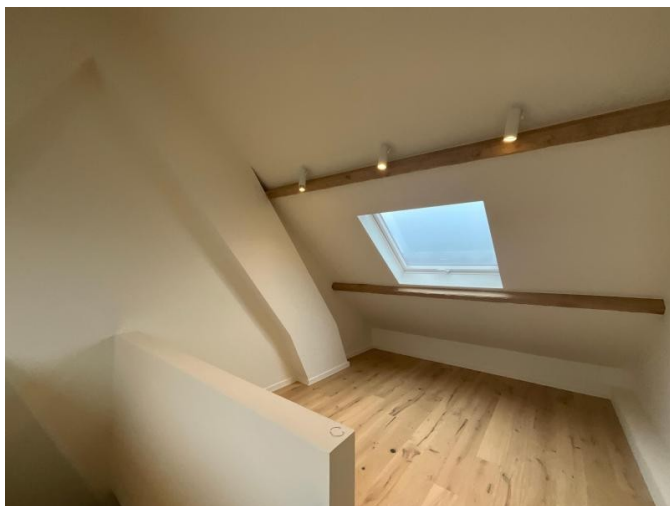
Situeringfoto

Permanente beperking

Reden: Het te onderzoeken materiaal situeert zich hoger dan 3,50 m te rekenen vanaf een veilige ondergrond

Uitleg van de asbestdeskundige: De schouw op het dak bevindt zich te hoog op het dak.

Op de zolder is alles dichtgemetseld en is er geen risicobeoordeling mogelijk.

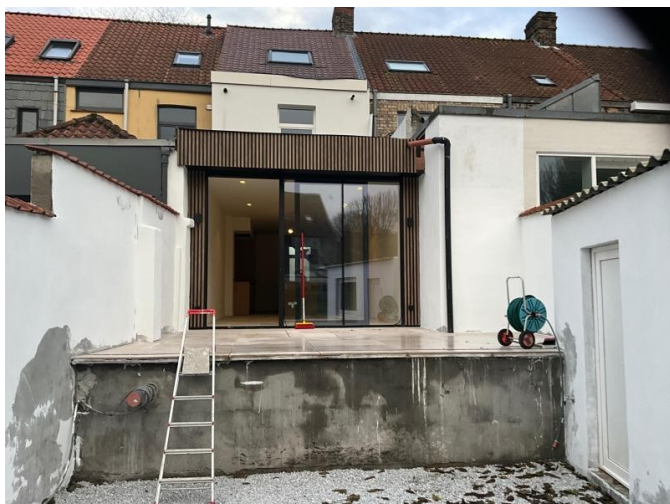
Situeringfoto

Uitgesloten van inspectie

Bouwjaar: 2025

Constructies gebouwd vanaf 2001 moeten niet onderzocht worden

Opmerking	Er werd een nieuw terras geplaatst.
-----------	-------------------------------------

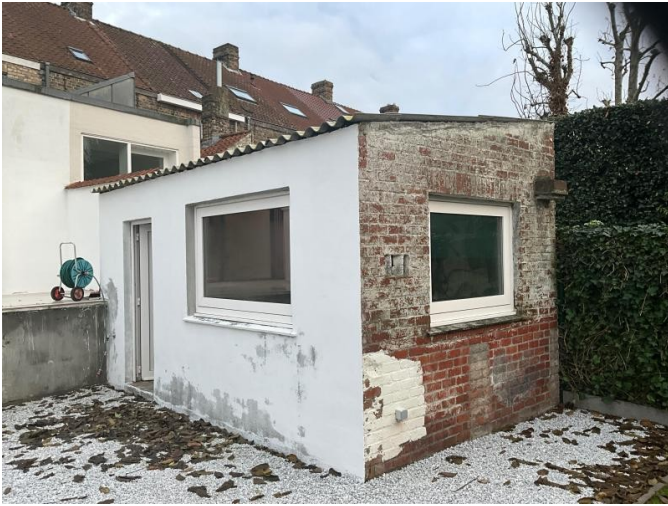
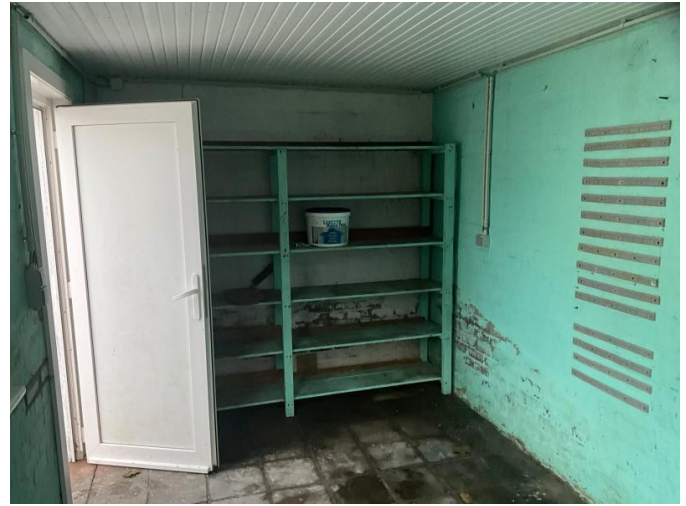
Informatie over een niet-asbestverdacht materiaal

Er zijn geen asbesttoepassingen aanwezig.

Basis voor advies	De asbestdeskundige beoordeelt het materiaal als niet-asbestverdacht.
-------------------	---

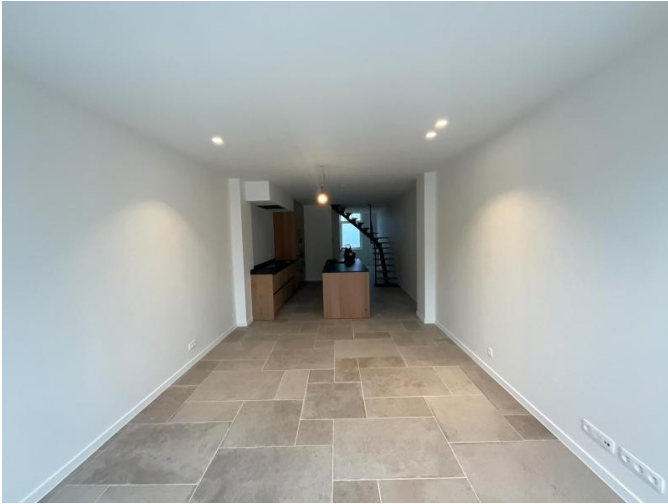
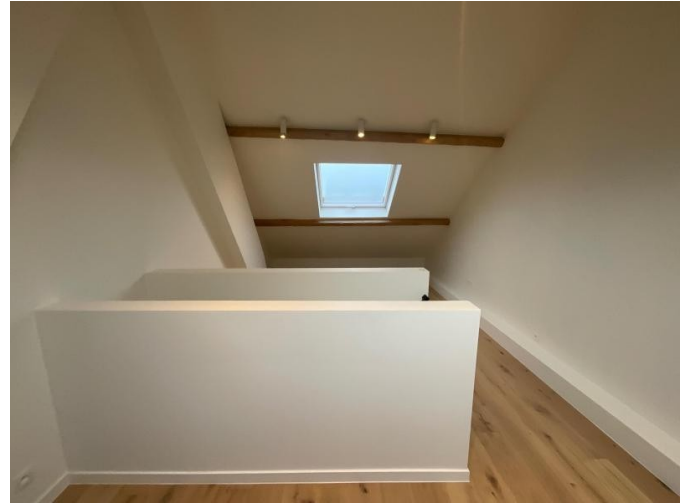
Fiche 4: Plafonds en muren bestaande uit voorzetpanelen

Informatie over een niet-asbestverdacht materiaal

De plafonds en muren werden afgewerkt met niet-asbestverdachte voorzetpanelen die inspectie van de bedekte structuur (opbouw, pleisterwerk) verhinderen.

Basis voor advies	De asbestdeskundige beoordeelt het materiaal als niet-asbestverdacht.
Primaire drager	Wanden en plafonds
