# Asbestinventarisatattest

Koudekerkestraat 4, 9961 Assenede

Attestnummer : 20260928-000479.001

**Asbestveilig** (maar niet asbestvrij)

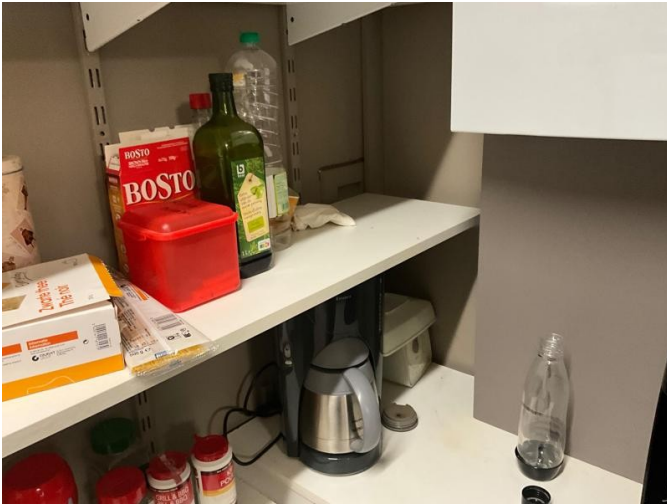
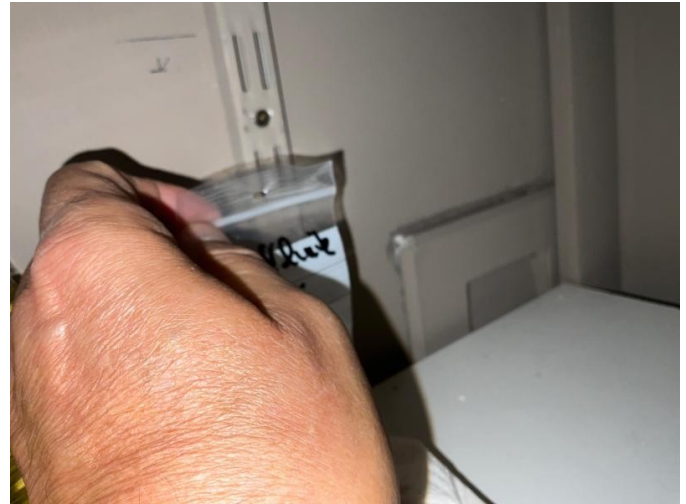
Het asbestmateriaal valt onder de mijlpaal van 2040.

| Eindbeoordeling materiaalarisico | Laag materiaalarisico en/of verlaagde kans op vezelvrijgave |

| Gebondenheid | Categorie 1: hechtgebonden in oorsprong |
| Asbestsoort (vezeltype) | Alleen chrysotiel aanwezig |
| Asbestconcentratie | Laag (< 50%) |
| Afschermingsgraad van het gehele materiaal | Geheel of deels vrij aan de binnenlucht, maar geen contact met binnenluchtstromen |
| Toestand van het materiaal | Licht beschadigd, licht verweerd. Intacte calciumsilicaatplaat of materiaal met categorie 3-gebondenheid |

| # | Type | Referentie | Resultaat |
|---|---|---|---|
| 1.1 | Puntmonster | 6 | Chrysotiel |

| Beschrijving | Roetluik |
| Asbestmateriaal | Brandwerende afsluiting (prefab geheel) - Luik |

Zorgvuldig beheren

- Zorg voor een veilig beheer. Vermijd het beschadigen van het asbestmateriaal. Controleer de toestand jaarlijks op wijzigingen.

- Eenvoudige handelingen: mag via doe-het-zelf of door werknemer(s) met opleidingsattest eenvoudige handelingen  
Deze toepassing kan door een aannemer die over een opleidingsattest eenvoudige handelingen beschikt of door een particulier (doe-het-zelf), verwijderd worden indien er geen verhoogd risico op vrijgave van asbestvezels (max. concentratie 0,01 vezels/cm<sup>3</sup> - CODEX Art. VI.3-54) ontstaat en de toepassing voorafgaand wordt gefixeerd/bevochtigd; de individuele elementen zonder machinale werktuigen (boormachine, slijpschijf, hogedrukreiniger,...) en zonder breken of gooien een voor een losgemaakt worden; en ten slotte dubbel en luchtdicht verpakt weggevoerd worden naar een erkend afvalpunt (recyclagepark).

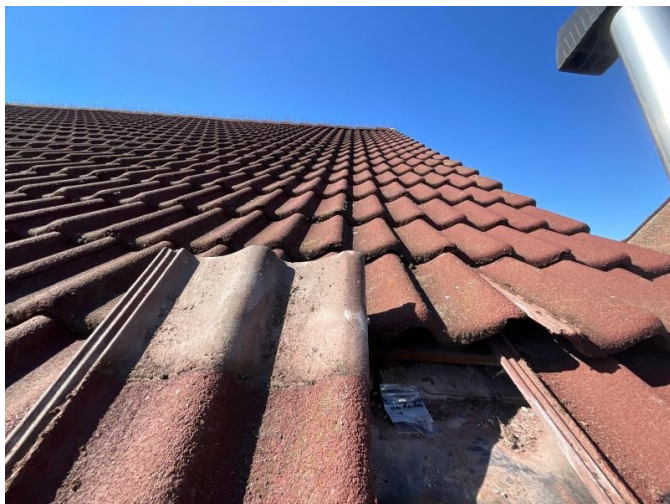
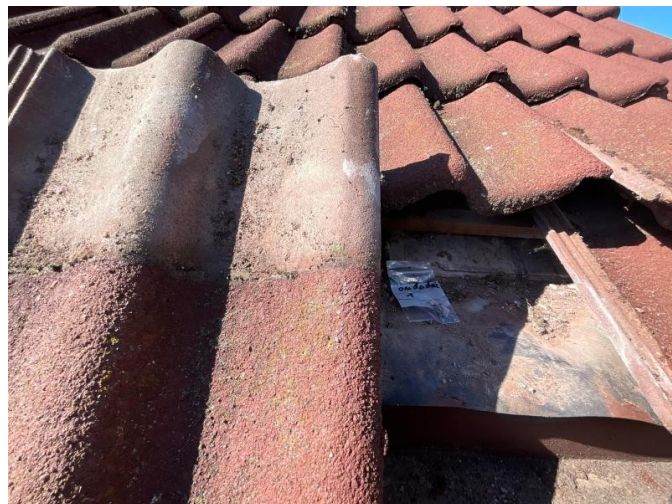
Het asbestmateriaal valt onder de mijlpaal van 2040.

| Eindbeoordeling materiaalarisico | Zeer laag materiaalarisico en/of zeer lage kans op vezelvrijgave |

| Gebondenheid | Categorie 1: hechtgebonden in oorsprong |
| Asbestsoort (vezeltype) | Alleen chrysotiel aanwezig |
| Asbestconcentratie | Laag (< 50%) |
| Afschermingsgraad van het gehele materiaal | Stootvaste afscherming of omkasting |
| Toestand van het materiaal | Licht beschadigd, licht verweerd. Intacte calciumsilicaatplaat of materiaal met categorie 3-gebondenheid |

| # | Type | Referentie | Resultaat |
|---|---|---|---|
| 2.1 | Puntmonster | 1 | Chrysotiel |

| Beschrijving | Onderdak type Menuiserite |
| Asbestmateriaal | Plaat, paneel, tablet - Type Menuiserite |

Zorgvuldig beheren

- Zorg voor een veilig beheer. Vermijd het beschadigen van het asbestmateriaal. Controleer de toestand jaarlijks op wijzigingen.

- Eenvoudige handelingen: mag via doe-het-zelf of door werknemer(s) met opleidingsattest eenvoudige handelingen  
Deze toepassing kan door een aannemer die over een opleidingsattest eenvoudige handelingen beschikt of door een particulier (doe-het-zelf), verwijderd worden indien er geen verhoogd risico op vrijgave van asbestvezels (max. concentratie 0,01 vezels/cm<sup>3</sup> - CODEX Art. VI.3-54) ontstaat en de toepassing voorafgaand wordt gefixeerd/bevochtigd; de individuele elementen zonder machinale werktuigen (boormachine, slijpschijf, hogedrukreiniger,...) en zonder breken of gooien een voor een losgemaakt worden; en ten slotte dubbel en luchtdicht verpakt weggevoerd worden naar een erkend afvalpunt (recyclagepark).

- Eenvoudige handelingen: enkel door erkend asbestverwijderaar  
Indien bovenstaande criteria worden overschreden:

Deze toepassing kan enkel door een erkende asbestverwijderaar verwijderd worden omdat er hier automatisch een verhoogd risico op vrijgave van asbestvezels (max. concentratie 0,01 vezels/cm<sup>3</sup> - CODEX - Art. VI.3-54) ontstaat. (Bron: VLAREM II: 6.4.0.1 par1, par2 en par3). Een erkend asbestverwijderaar moet ingeschakeld worden voor deze toepassingen die niet (kunnen) worden verwijderd door de couveuzemethode, door hermetische zone of door de materialen beschreven in Vlare II, art. 6.4.0.1 par2. (Bron: Leidraad bij het Inspectieprotocol)

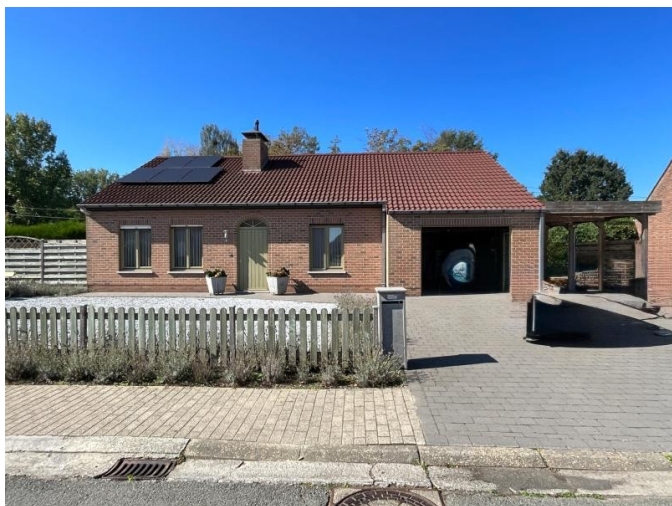
*Situeringsfoto*

**Reden:** Het te onderzoeken materiaal situeert zich hoger dan 3,50 m te rekenen vanaf een veilige ondergrond

**Uitleg van de asbestdeskundige:** De binnenkant van de schouw is niet waarneembaar. De schouw bevat binnenin mogelijk een asbestcement rookgaskanaal. Laat dit onderzoeken bij eventuele werken.

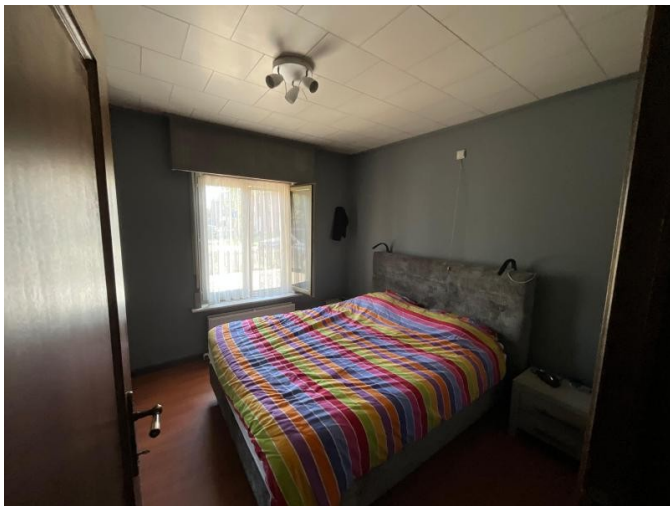
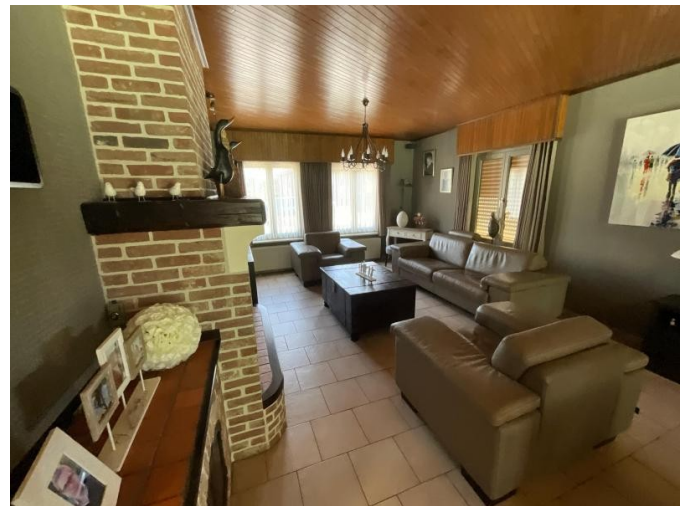
| Basis voor advies | De asbestdeskundige beoordeelt het materiaal als niet-asbestverdacht. |
| Primaire drager | Plafond |

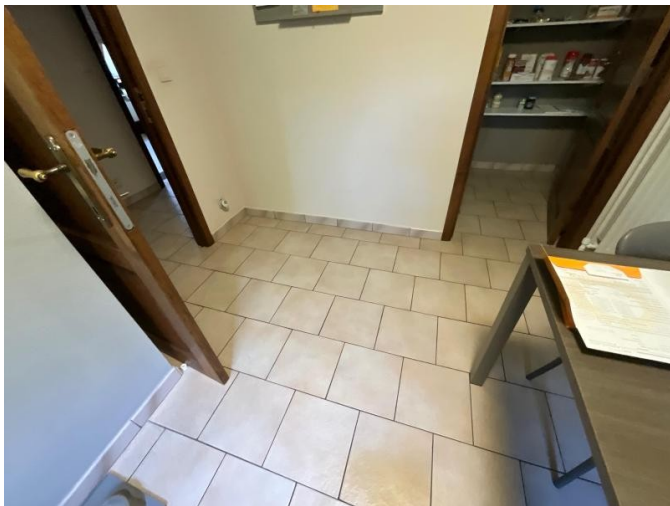
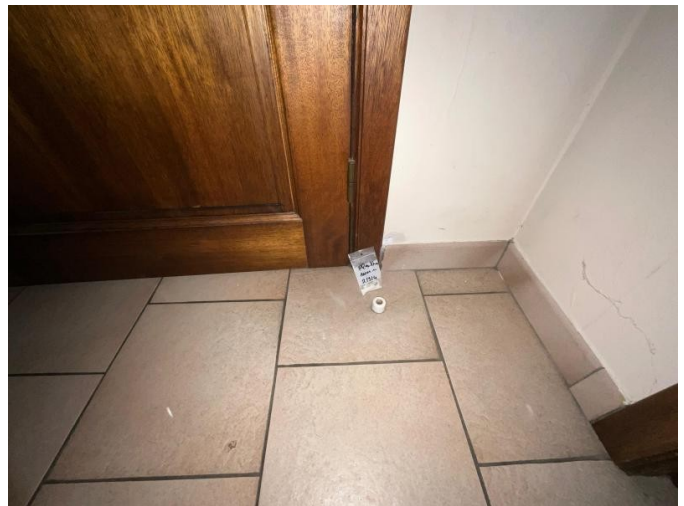
Plinten werden soms verlijmd met asbesthoudende lijm. Bij werken, laat dit onderzoeken.

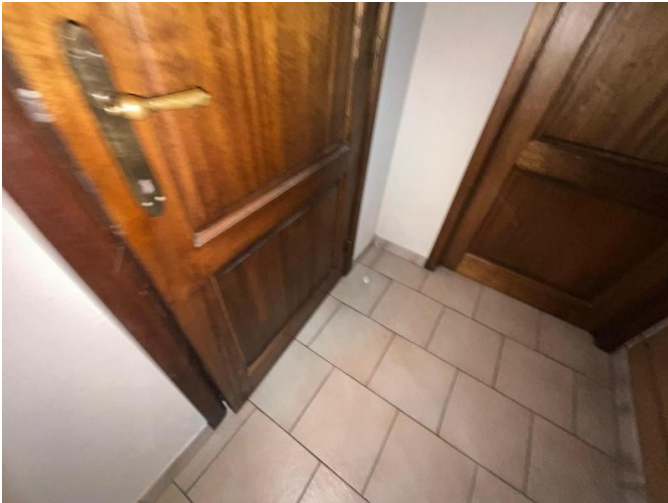
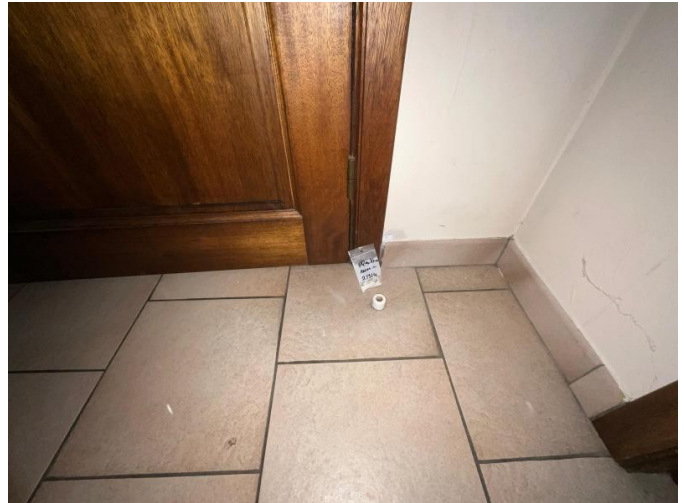
## Fiche 7: Pleisterwerk wanden

Geen asbest

| # | Type | Referentie | Resultaat |
|---|---|---|---|
| 7.1 | Mengmonster | 2/3/4 | Geen asbest |

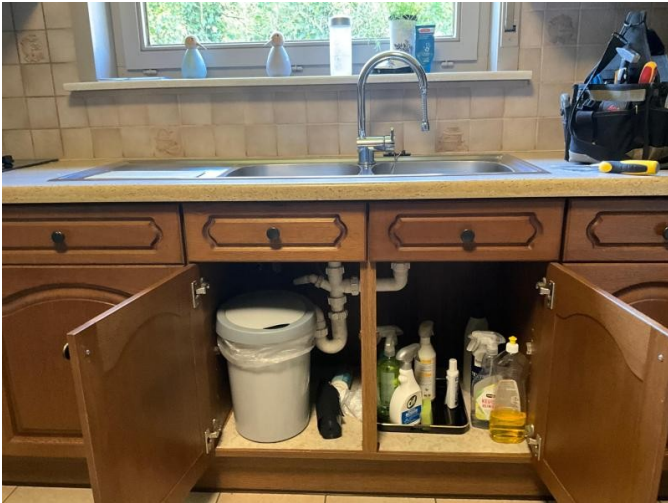
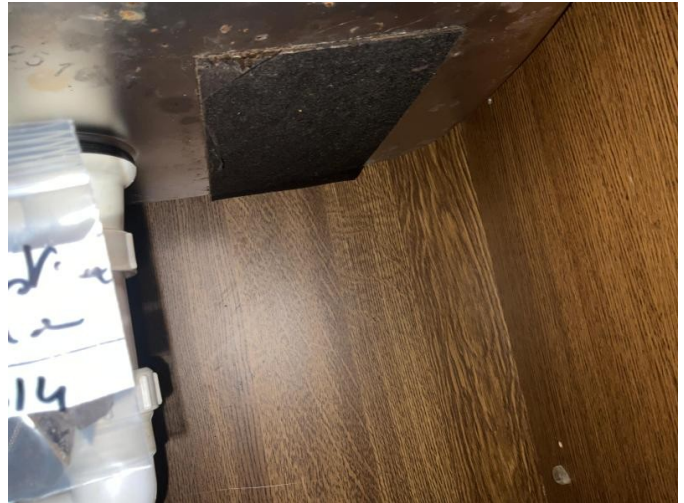
## Fiche 8: Anti-dreun

Geen asbest

| # | Type | Referentie | Resultaat |
|---|---|---|---|
| 8.1 | Puntmonster | 5 | Geen asbest |

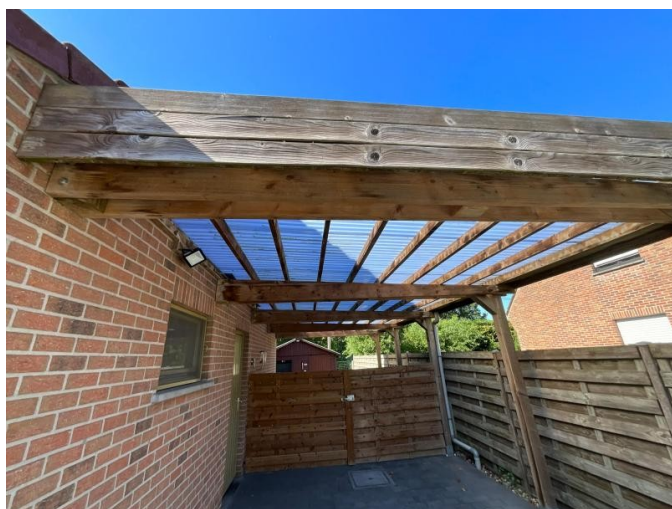
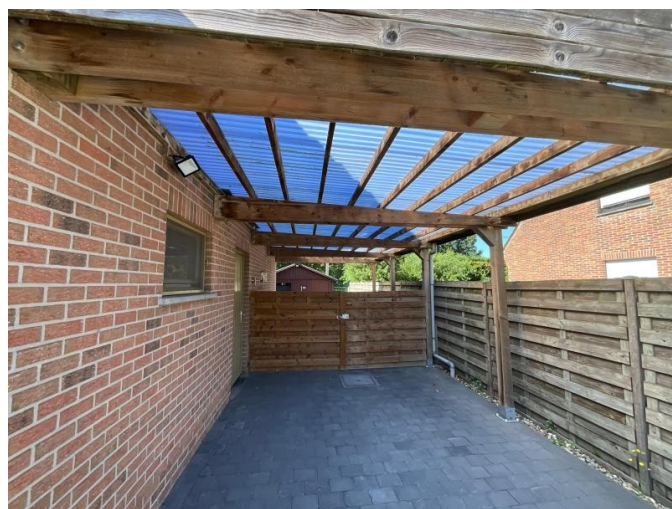
### Fiche 9: dak carport

| Beschrijving | Notitie | Terug te vinden op plannen |
|---|---|---|
| Fiche 9: dak carport | Het zijn pvc-panelen. | Plan 1.3: Hoofdgebouw plan |

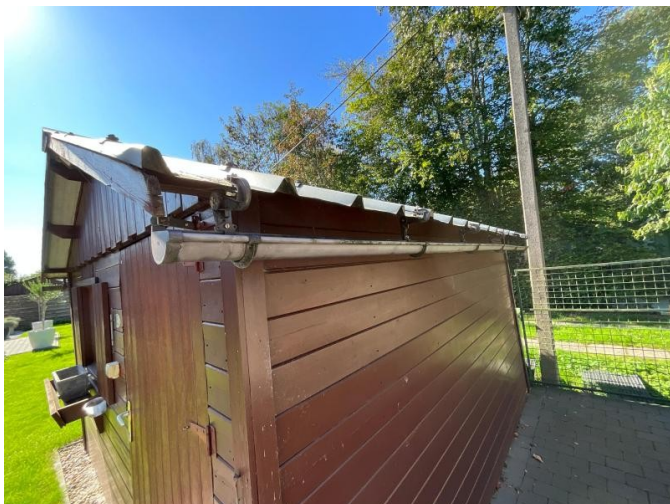
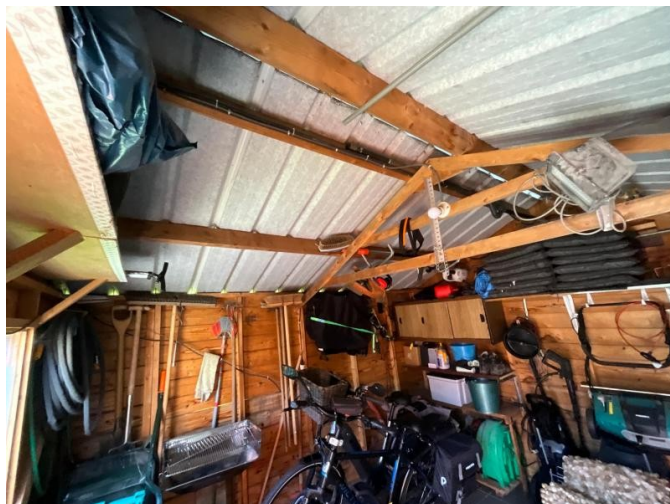
## Fiche 10: Dakbedekking bestaande uit stalen/metalen platen

| Beschrijving | Notitie | Terug te vinden op plannen |
|---|---|---|
| Fiche 10: Dakbedekking bestaande uit stalen/metalen platen | De dakbedekking is niet-asbestverdacht. | - |

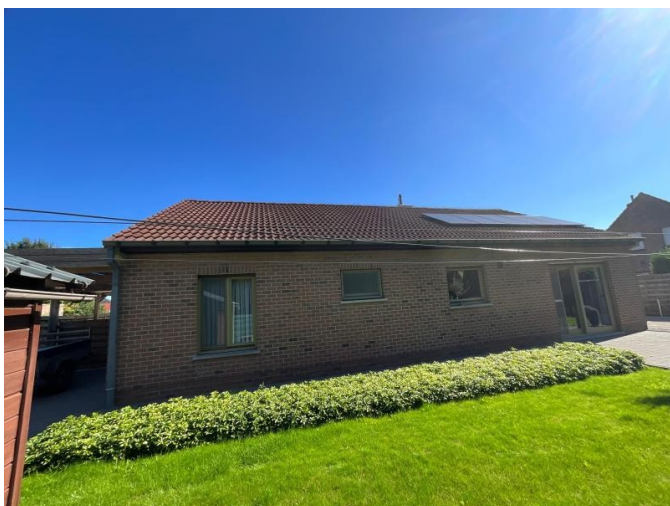
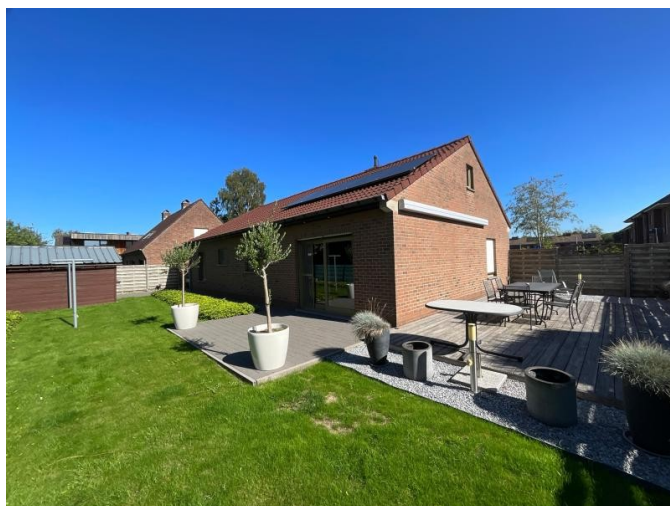
## Fiche 11: Dakbedekking bestaande uit pannen (niet verdacht)

| Beschrijving | Notitie | Terug te vinden op plannen |
|---|---|---|
| Fiche 11: Dakbedekking bestaande uit pannen (niet verdacht) | De dakbedekking is niet-asbestverdacht. | Plan 1.4: Hoofdgebouw plan |

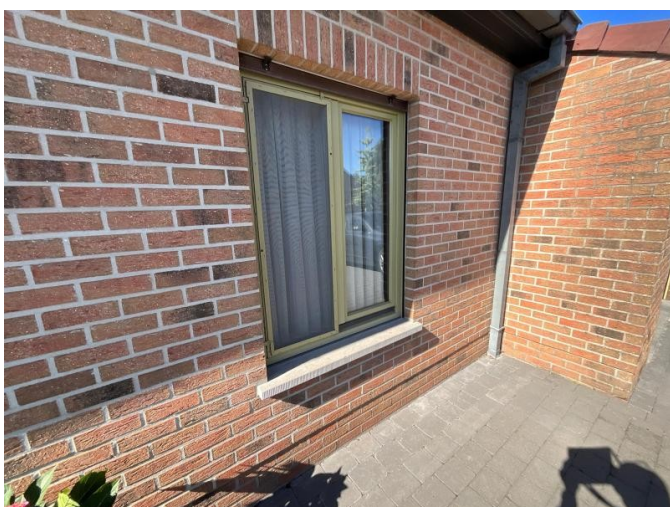
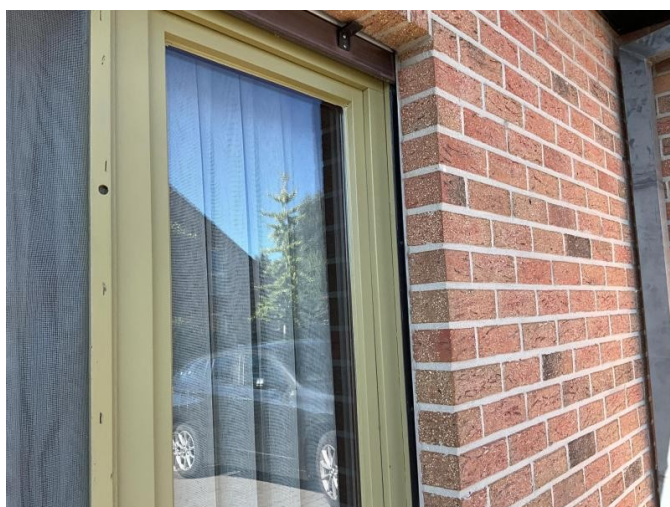
## Fiche 12: Afdichtingslaag

| Beschrijving | Notitie | Terug te vinden op plannen |
|---|---|---|
| Fiche 12: Afdichtingslaag | De afdichtingslaag zijn rubbers en siliconen. | Plan 1.1: Gelijksvloers |

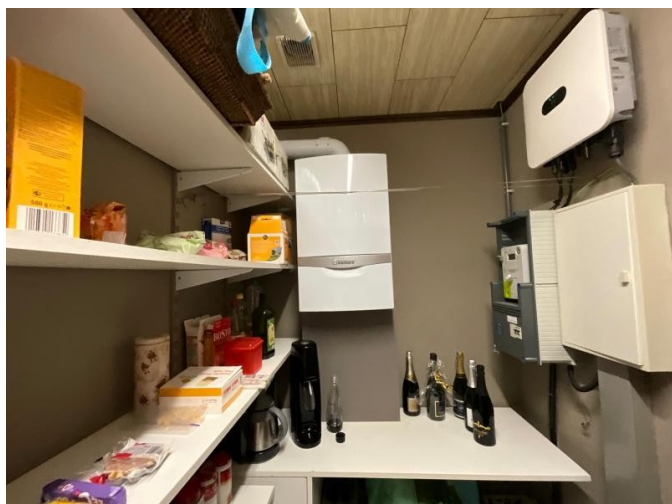
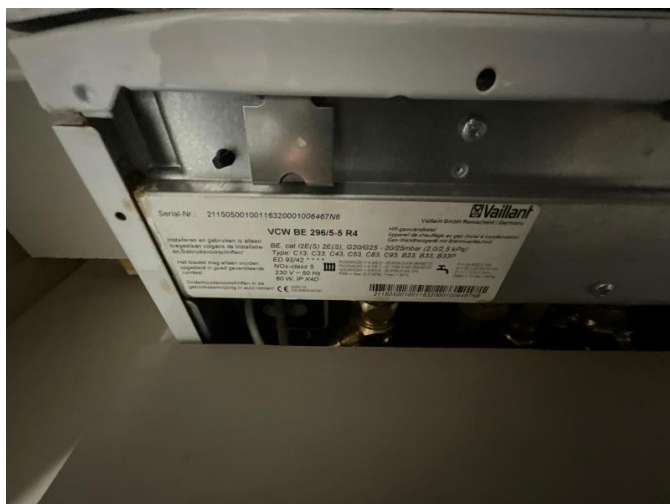
## Fiche 13: CV-ketel (niet verdacht)

| Beschrijving | Notitie | Terug te vinden op plannen |
|---|---|---|
| Fiche 13: CV-ketel (niet verdacht) | De CV-ketel (dichtingen, isolerend materiaal) is niet asbestverdacht. | Plan 1.1: Gelijksvloers |
