Asbestinventarisatetest

Staastraat 110A, 9960 Assenede

Attestnummer : 20260514-000180.000

Uitgegeven op : 14.05.2026

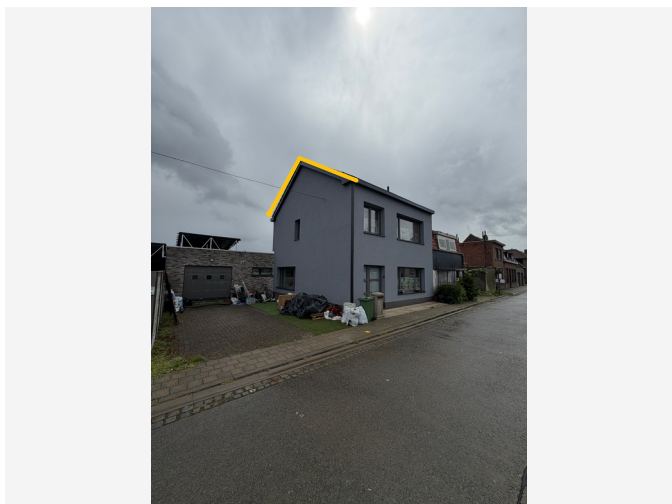
Situeringfoto

Reden: Het te onderzoeken materiaal situeert zich hoger dan 3,50 m te rekenen vanaf een veilige ondergrond

Uitleg van de asbestdeskundige: Onderdak niet waarneembaar door de afwerkingsgraag van het interieur, isolatie, voorzetwanden als ook de hoogte.

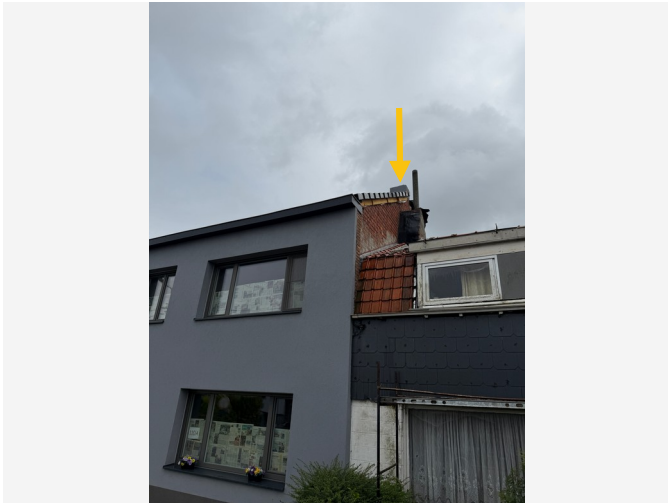
Situeringfoto

Reden: Het te onderzoeken materiaal situeert zich hoger dan 3,50 m te rekenen vanaf een veilige ondergrond

Uitleg van de asbestdeskundige: Langs het exterieur zijn geen asbestverdachte materialen waarneembaar: bakstenen.

Het interieur van de schouw kan niet gecontroleerd worden, hoger dan 3,5 m.

Bij renovatie of afbraak, waakzaam zijn voor de inwendige structuur en buizen binnen in de schouw, dit over de volledige lengte van de schouw.

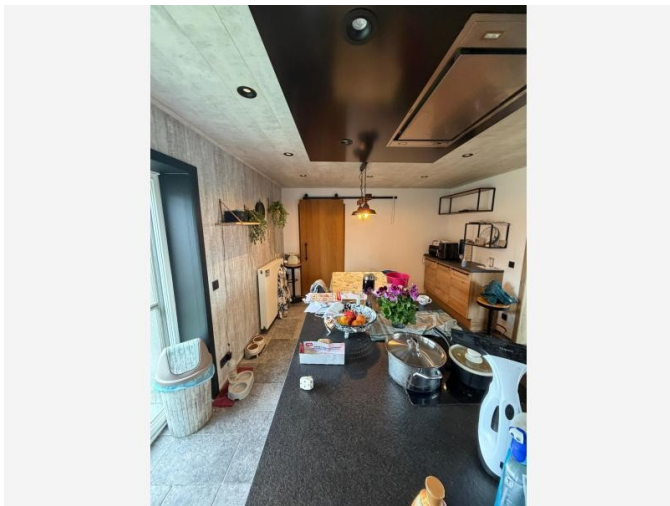
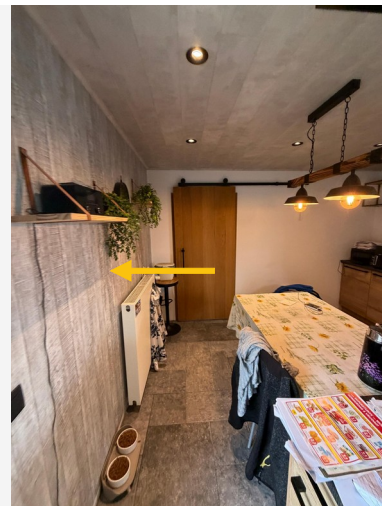
Er werden voorzetwanden (valse muren) aangebracht. Als deskundige kan ik geen uitspraak doen over eventuele asbestverdachte toepassingen die aanwezig zijn of verborgen zitten achter de voorzetwanden. Bij renovaties, sloop of verbouwingen is het aan te raden een destructieve asbestinventaris op te stellen voor deze ruimtes.

Op de dag van de inspectie was het materiaal van de voorzetwanden niet definieerbaar. (hout, gipskarton, kunststof...)

De adi is opzoek gegaan naar de smeerlaag van eventuele gipskarton platen. De smeerlagen waren niet waarneembaar.

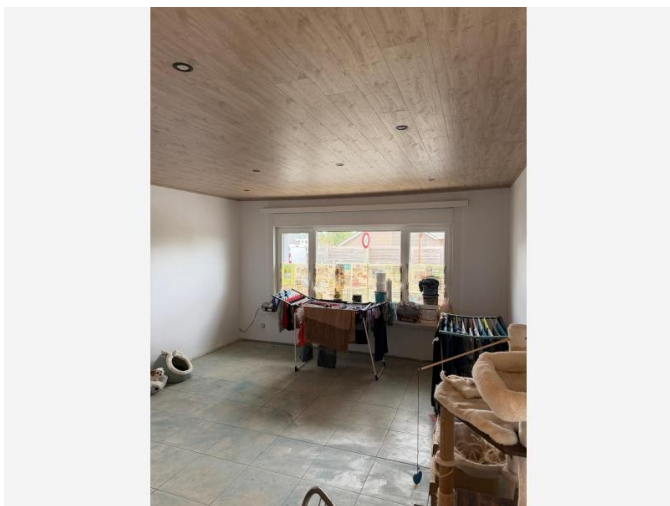
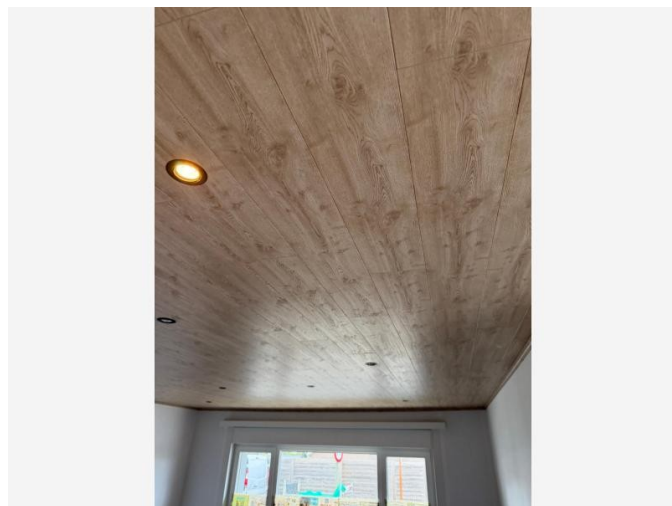
Er werden verlaagde plafonds aangebracht.

De verlaagde plafonds bestaan uit volgende materialen: gipsplaten, hout en kunststof.

De deskundige kan geen uitspraak doen over onderliggende materialen .

Op de dag van de inspectie was het materiaal van de verlaagde plafonds niet definieerbaar. (hout, gipskarton, kunststof...)

De adi is opzoek gegaan naar de smeerlaag van eventuele gipskarton platen. De smeerlagen waren niet waarneembaar.

Daarbij kan een aanvullend destructief onderzoek uitsluitsel bieden .

Wees waakzaam bij afbraak.

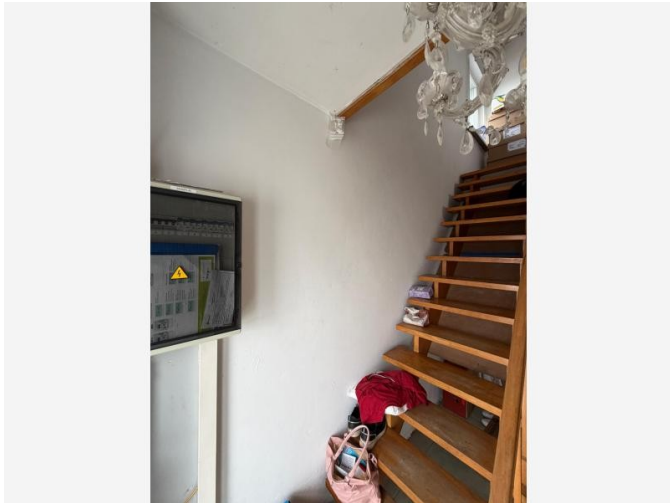
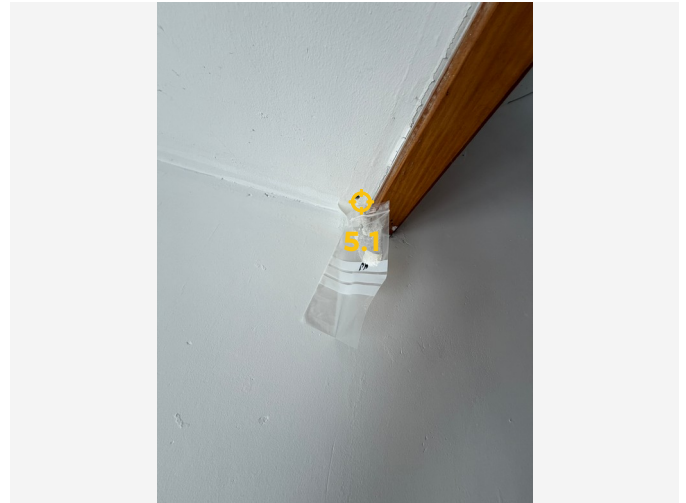
Fiche 5: Pleisterwerk plafond met staalname

Geen asbest

#	Type	Referentie	Resultaat
5.1	Mengmonster	pleisterwerk plafond	Geen asbest

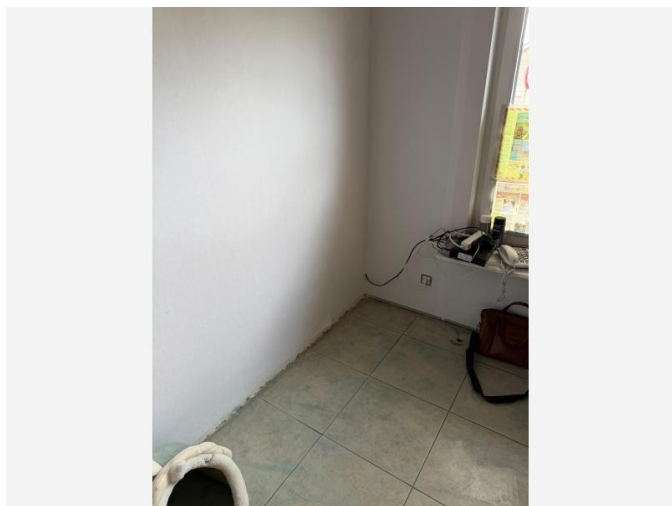
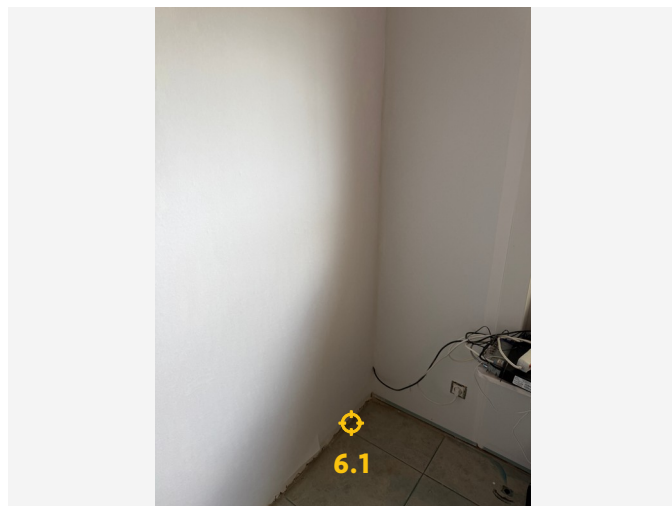
Geen asbest

#	Type	Referentie	Resultaat
6.1	Mengmonster	Wandpleister	Geen asbest

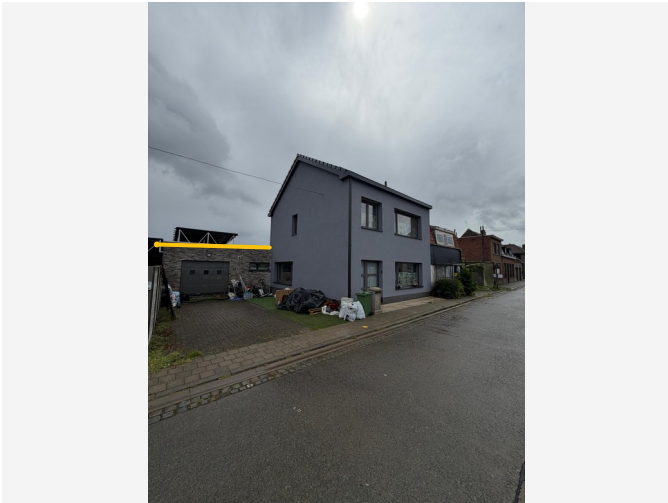
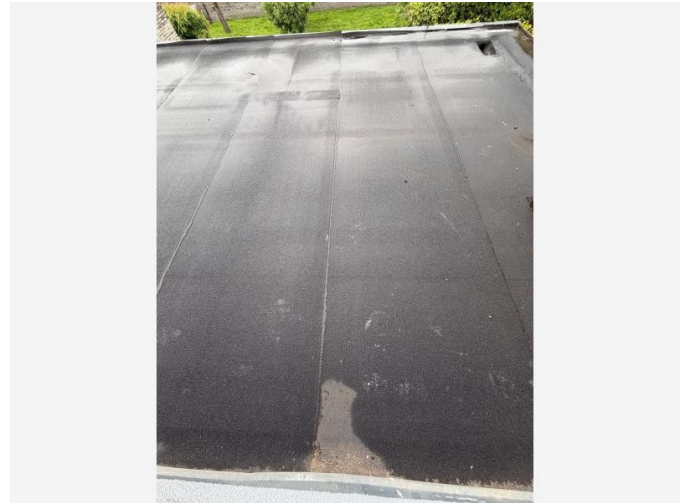
Fiche 7: Roofing zonder staalafname

Geen asbest

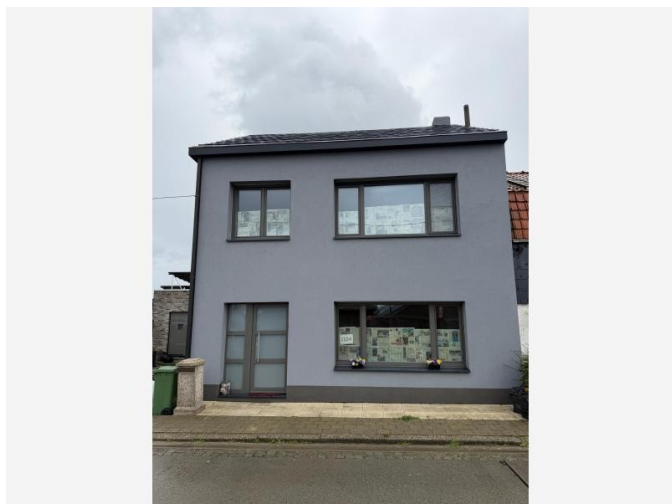
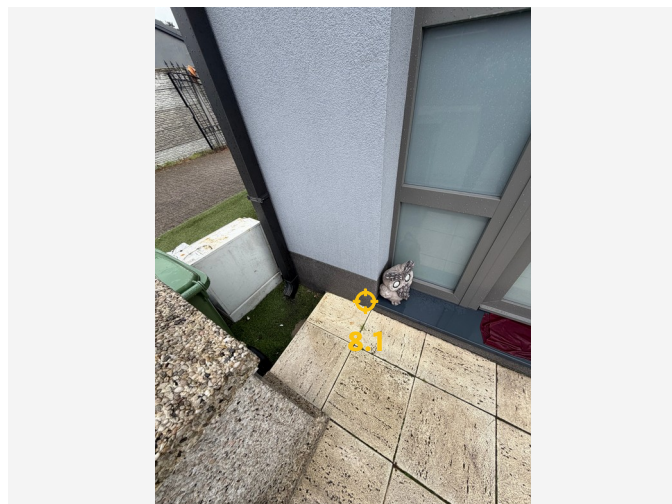
Fiche 8: Crepi

Geen asbest

#	Type	Referentie	Resultaat
8.1	Mengmonster	crepi	Geen asbest
