# Asbestinventarisatattest

Binnenslag 47, 9920 Lievegem

Attestnummer : 20260504-000419.000

Uitgegeven op : 04.05.2026

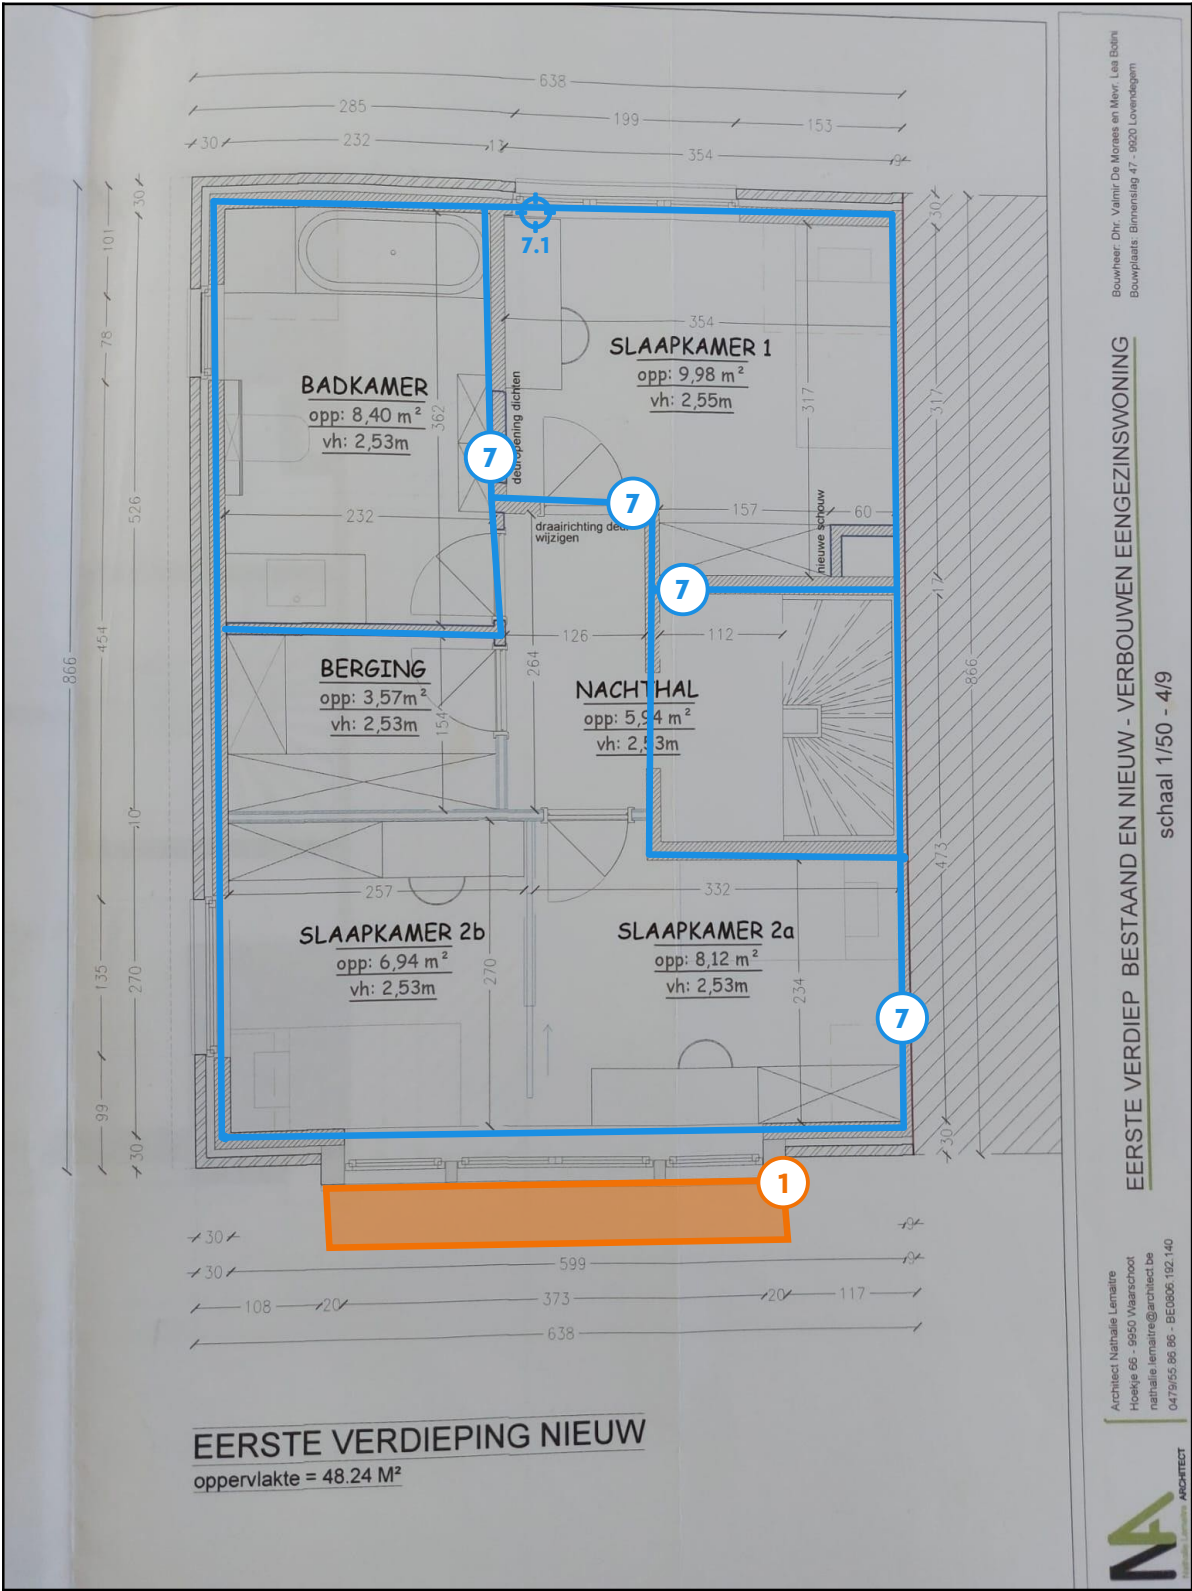
# Plan 1.3: 1ste verdieping

| 1. Leien | Asbestmateriaal | <a href="#">Verwijderen</a> |

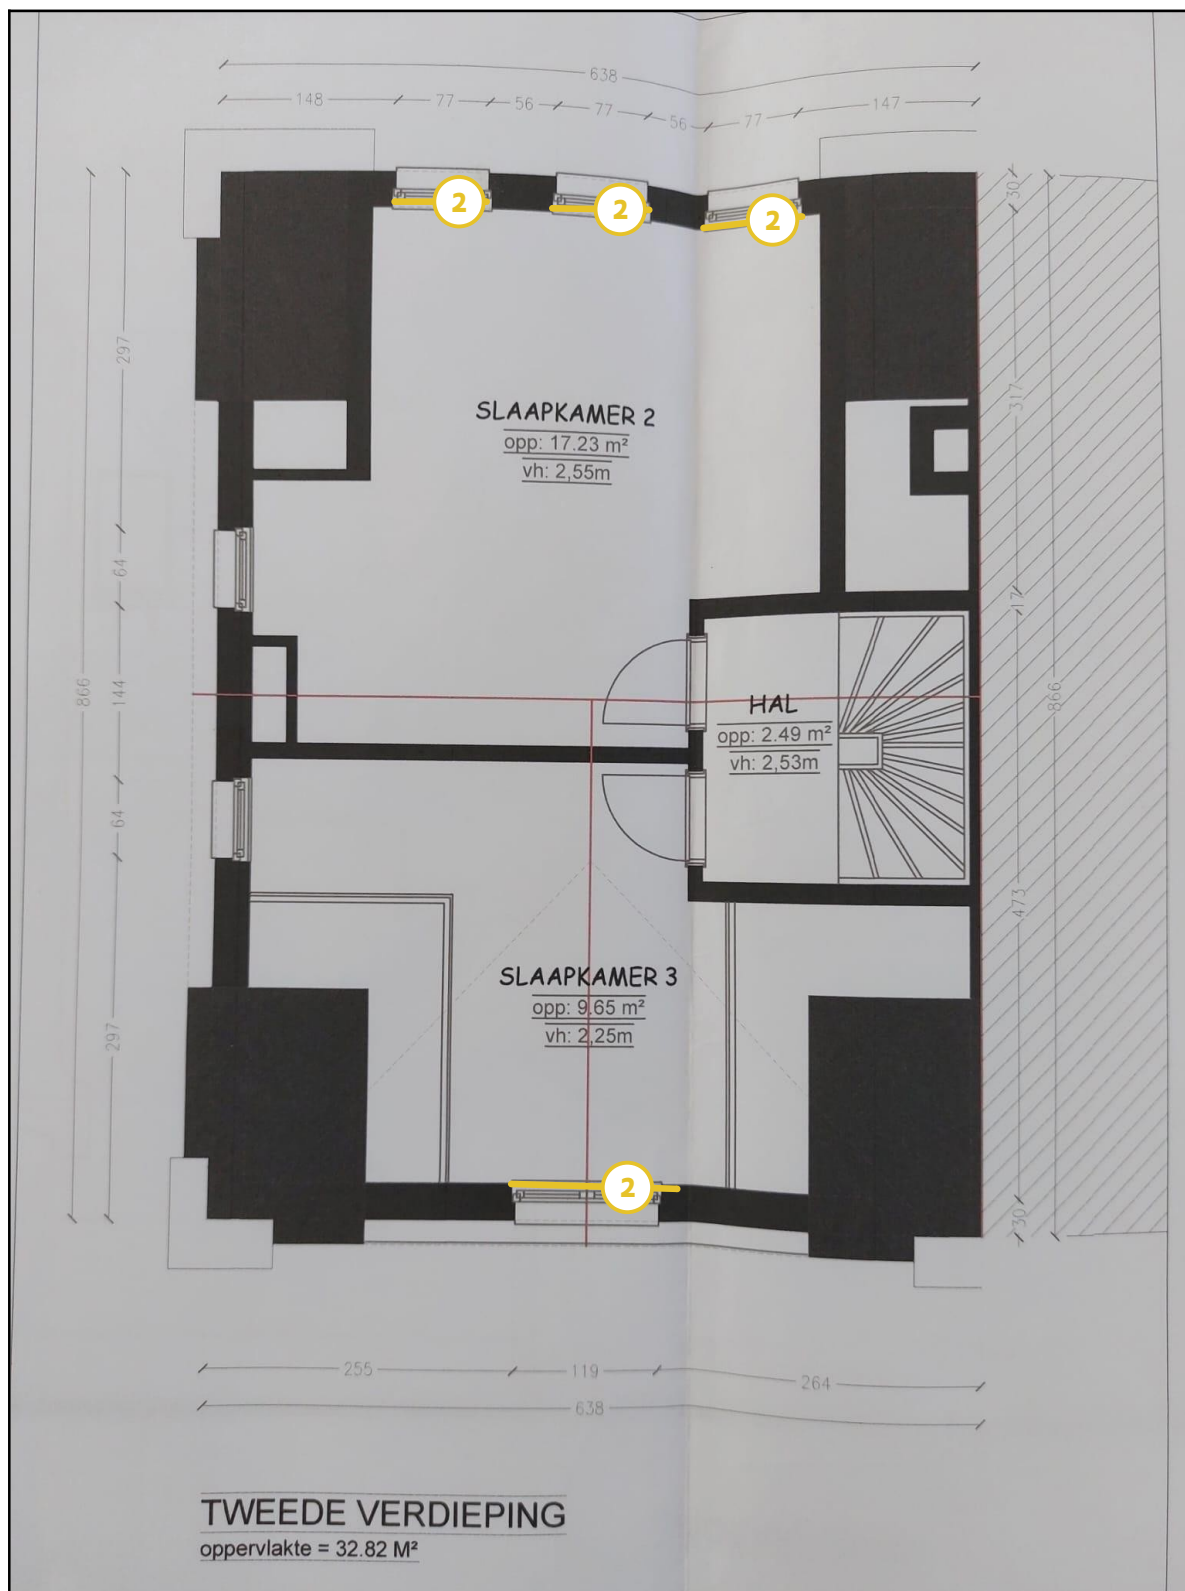
## Plan 1.6: 2de verdieping

| 2. Vensterbanken | Asbestmateriaal | Zorgvuldig beheren |

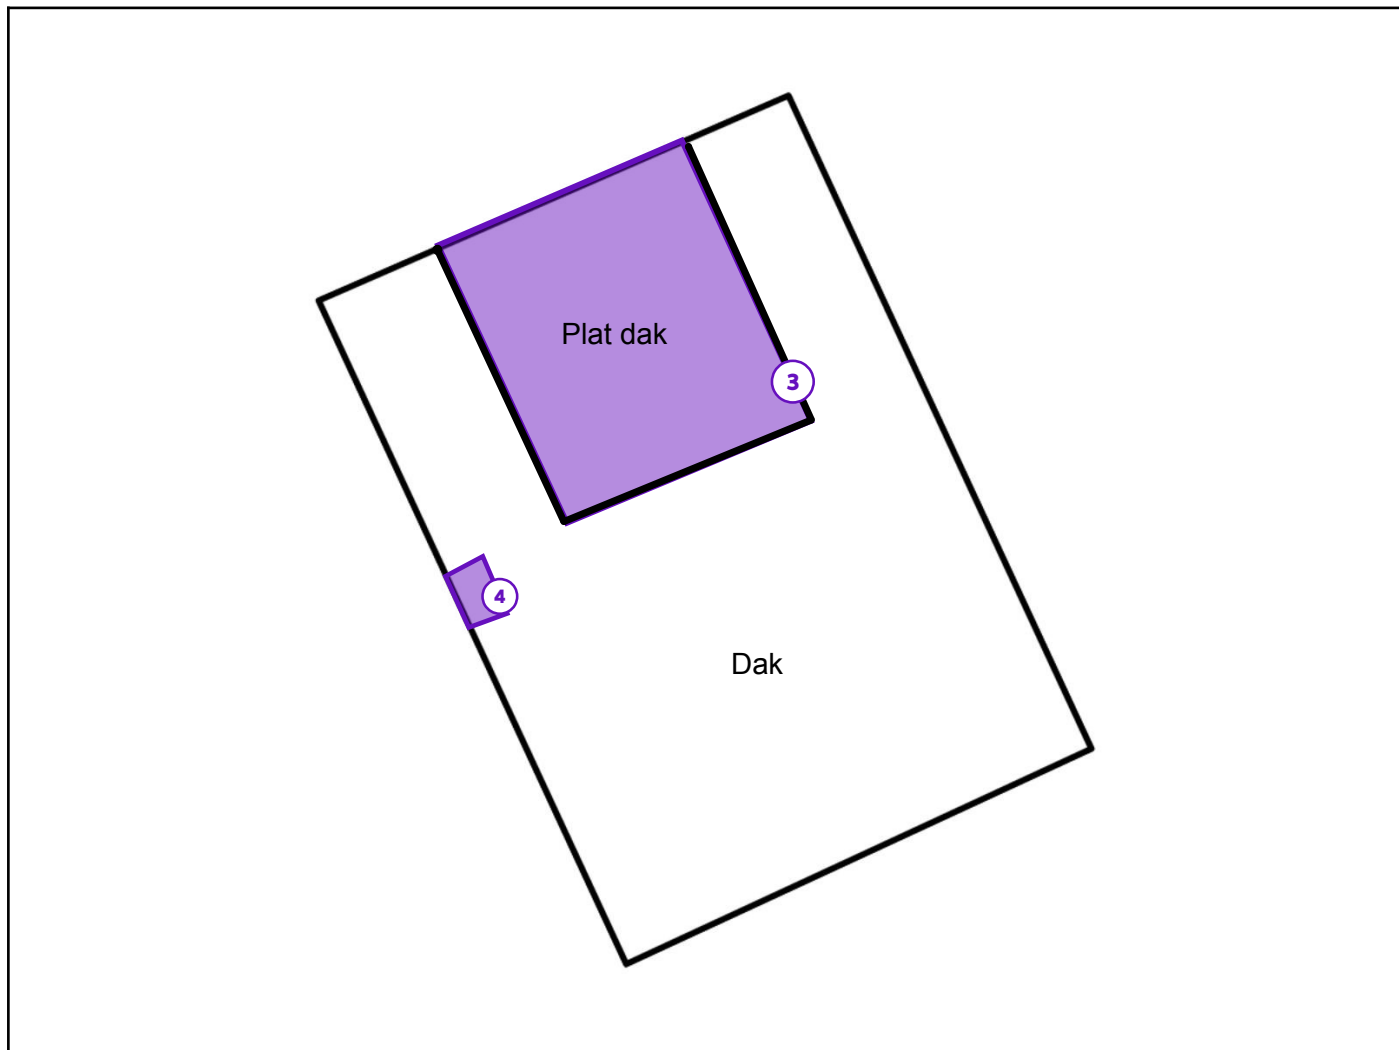
## Plan 1.7: Dak

| Beschrijving | Type | Actie |
|---|---|---|
| 3. Plat dak niet waarneembaar | Beperking | - |
| 4. Schoorsteen rookgaskanaal | Beperking | - |

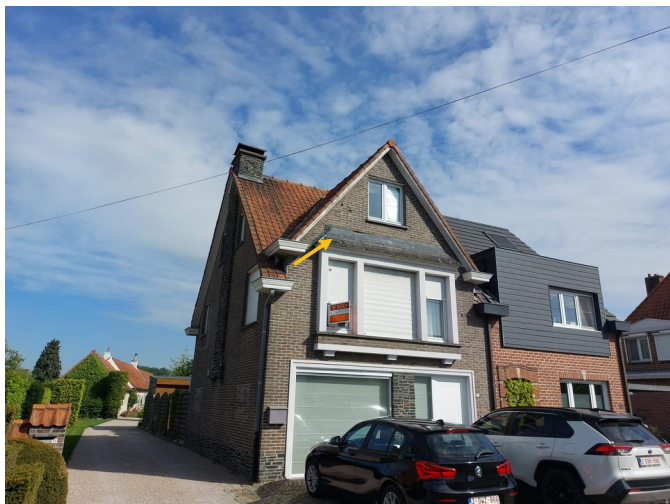
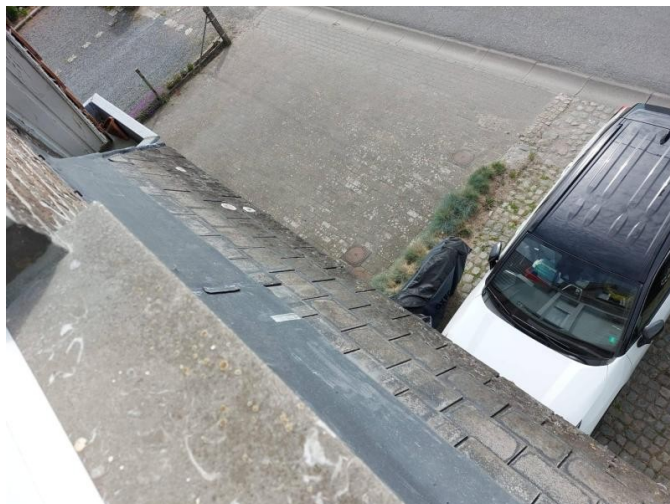
Overzichtsfoto

Detailfoto

Het asbestmateriaal valt onder de mijlpaal van 2034.

| Eindbeoordeling materiaalrisico | Verhoogd materiaalrisico en/of verhoogde kans op vezelvrijgave |

| Gebondenheid | Categorie 1: hechtgebonden in oorsprong |
| Asbestsoort (vezeltype) | Crocidoliet aanwezig |
| Asbestconcentratie | Laag (< 50%) |
| Afschermingsgraad van het gehele materiaal | Geheel of deels vrij aan de buitenlucht, maar geen contact met binnenlucht |
| Toestand van het materiaal | Matig beschadigd, matig verweerd |

| Beschrijving | Leien |
| Hoeveelheid (oppervlakte - aantal) | • 2,00 m <sup>2</sup> - 1 stuk |

Verwijderen

- Verwijder dit asbestmateriaal zo snel mogelijk. Volg de toestand goed op.

- Eenvoudige handelingen: mag via doe-het-zelf of door werknemer(s) met opleidingsattest eenvoudige handelingen  
Betreft een hechtgebonden toepassing in een matig verweerde staat met een laag risico op vezelvrijgave. De toepassing zorgvuldig verwijderen, zonder wijzigingen aan te brengen in de huidige toestand van het materiaal. De toepassing niet breken en/of beschadigen. Verwijder de toepassing a.d.h.v. eenvoudige handelingen en voorzie de nodige PBM's zoals ademhalingsmasker met een P3-filter, Tyvec categorie 3 type 5-6, schoeisel moet volledig gesloten zijn, wegwerphandschoenen. Opgeleid personeel wordt aanbevolen. Het asbestmateriaal moet worden verpakt in twee lagen van luchtdichte, stevige plastic zakken of folie aandienen bij het gemeentelijk recyclagepark. Deze dienen gemarkeerd te zijn met een waarschuwingsetiket. Voor verder advies kan je een kijkje nemen op de site van OVAM. ( [www.asbestinfo.be](http://www.asbestinfo.be))

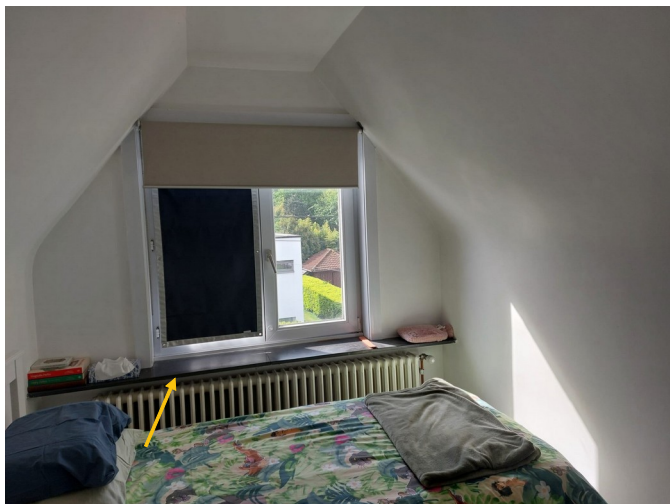
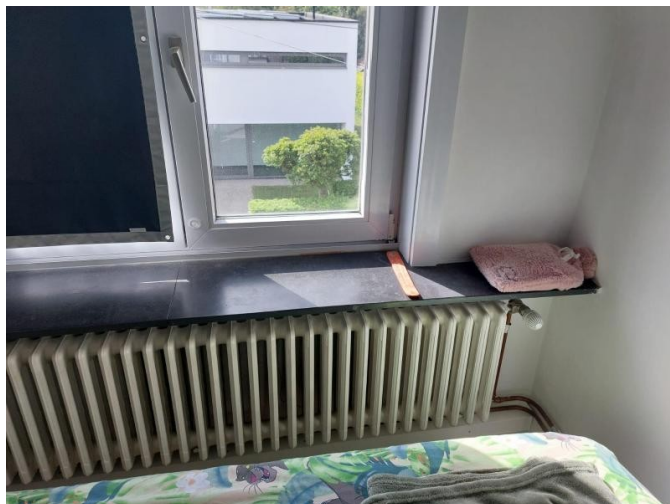
Overzichtsfoto

Detailfoto

Het asbestmateriaal valt onder de mijlpaal van 2040.

| Eindbeoordeling materiaalrisico | Zeer laag materiaalrisico en/of zeer lage kans op vezelvrijgave |

| Gebondenheid | Categorie 1: hechtgebonden in oorsprong |
| Asbestsoort (vezeltype) | Alleen chrysotiel aanwezig |
| Toestand van het materiaal | Onbeschadigd, niet verweerd |

| Beschrijving | Vensterbanken |
| Hoeveelheid (oppervlakte - dikte - aantal) | <ul style="list-style-type: none"><li>• 0,50 m<sup>2</sup> - 1,50 cm - 5 stuks</li></ul> |

Zorgvuldig beheren

- Zorg voor een veilig beheer. Vermijd het beschadigen van het asbestmateriaal. Controleer de toestand jaarlijks op wijzigingen.

- Eenvoudige handelingen: mag via doe-het-zelf of door werknemer(s) met opleidingsattest eenvoudige handelingen  
Betreft een hechtgebonden toepassing in een licht verweerde staat met een laag risico op vezelvrijgave. De toepassing zorgvuldig verwijderen, zonder wijzigingen aan te brengen in de huidige toestand van het materiaal. De toepassing niet breken en/of beschadigen. Verwijder de toepassing a.d.h.v. eenvoudige handelingen en voorzie de nodige PBM's zoals ademhalingsmasker met een P3-filter, Tyvec categorie 3 type 5-6, schoeisel moet volledig gesloten zijn, wegwerphandschoenen. Opgeleid personeel wordt aanbevolen. Het asbestmateriaal moet worden verpakt in twee lagen van luchtdichte, stevige plastic zakken of folie aandienen bij het gemeentelijk recyclagepark. Deze dienen gemarkeerd te zijn met een waarschuwingsetiket. Voor verder advies kan je een kijkje nemen op de site van OVAM. ( [www.asbestinfo.be](http://www.asbestinfo.be) )

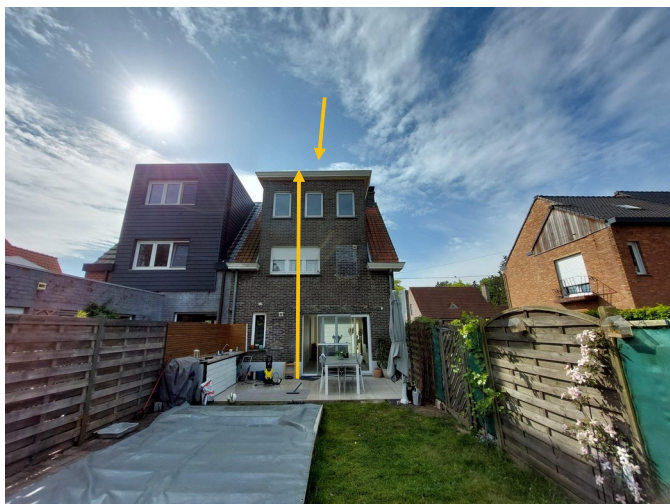
Situeringsfoto

#### Permanente beperking

**Reden:** Het te onderzoeken materiaal situeert zich hoger dan 3,50 m te rekenen vanaf een veilige ondergrond

**Uitleg van de asbestdeskundige:** Het plat dak is niet waarneembaar vanwege de hoogte, die meer dan 3,5 meter bedraagt. Door de afwerkingsgraad aan de binnenzijde van de bovenste verdieping is het onderdak niet zichtbaar of inspecteerbaar.

| (Asbest)materiaal | Dak- en gevelbekleding - Roofing |

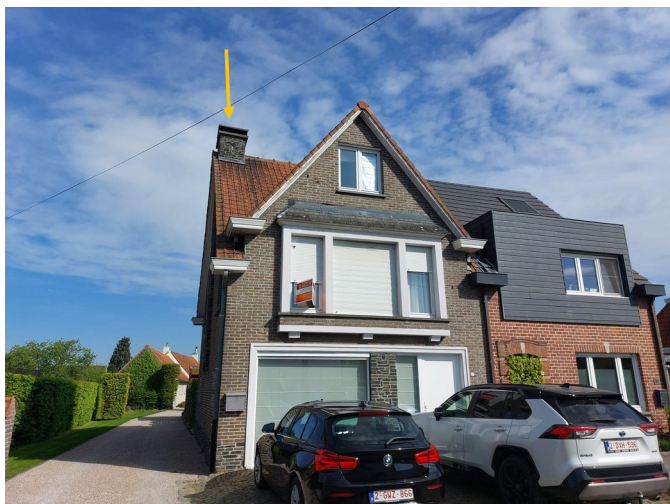
Situeringsfoto

#### Tijdelijke beperking

**Reden:** Het te onderzoeken materiaal situeert zich hoger dan 3,50 m te rekenen vanaf een veilige ondergrond

**Uitleg van de asbestdeskundige:** Het rookgaskanaal is niet beoordeeld. . Aan de buitenzijde is het hoger dan 3,5 meter om de schoorsteen te inspecteren. Het is niet zichtbaar of er een asbestverdacht rookgaskanaal aanwezig is in de schoorsteen. Conform ons inspectieprotocol mogen wij een beperking invoeren voor hoogtes hoger dan 3,5 m. Indien men dit wil laten onderzoeken, dient er een nieuwe afspraak gemaakt te worden en moet er een hoogtewerker voorzien worden, evenals iemand die bevoegd is om deze te bedienen en eventueel een techniek die de al dan niet aanwezige schouwheid kan afnemen en weer terugplaatsen.

| (Asbest)materiaal | Rookgaskanaal |

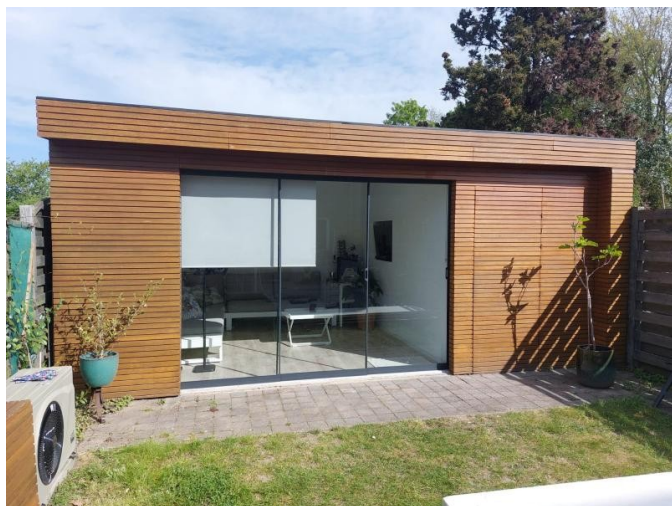
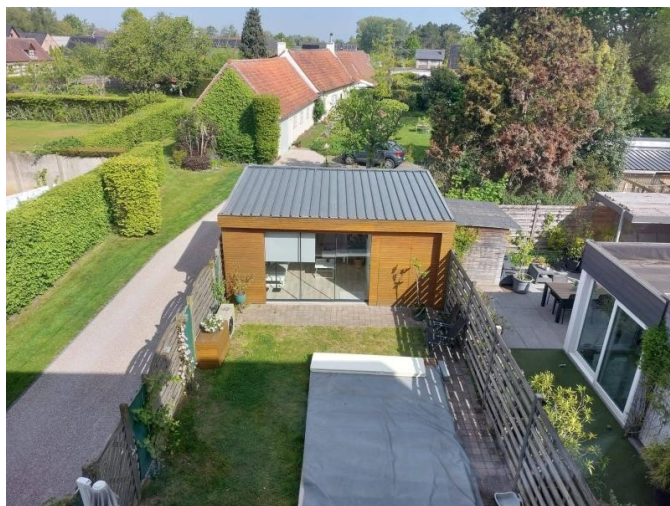
Er werden geen asbest verdachte materialen aangetroffen in deze ruimte.

| Basis voor advies | De asbestdeskundige beoordeelt het materiaal als niet-asbestverdacht. |

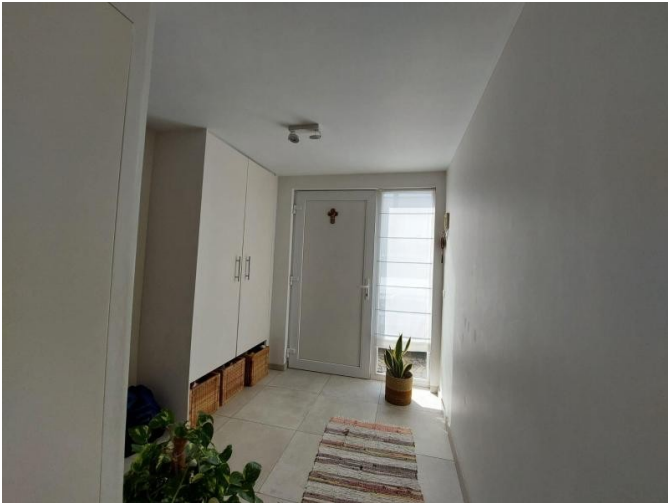
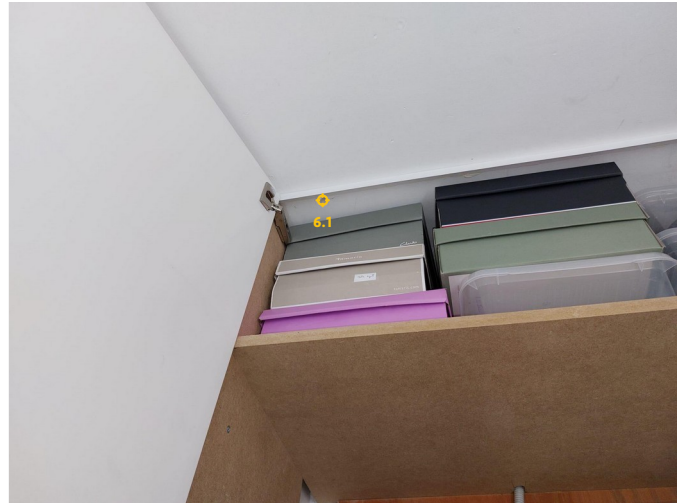
## Fiche 6: Pleisterwerk plafonds

Geen asbest

| # | Type | Referentie | Resultaat |
|---|---|---|---|
| 6.1 | Mengmonster | MM02 | Geen asbest |

| Bindmiddel van materiaal | Gips - kalk |

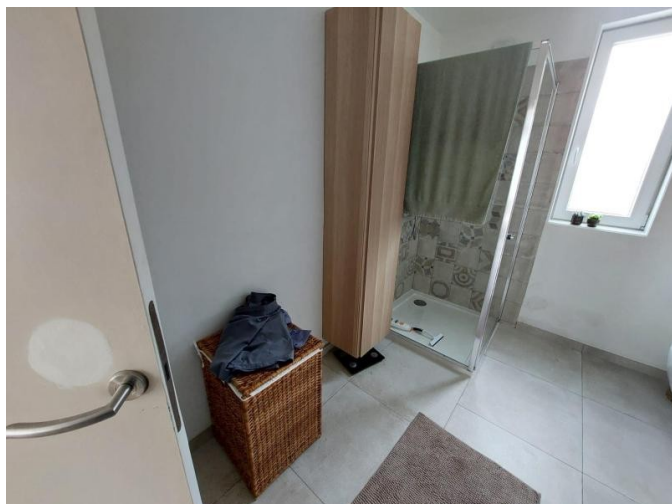
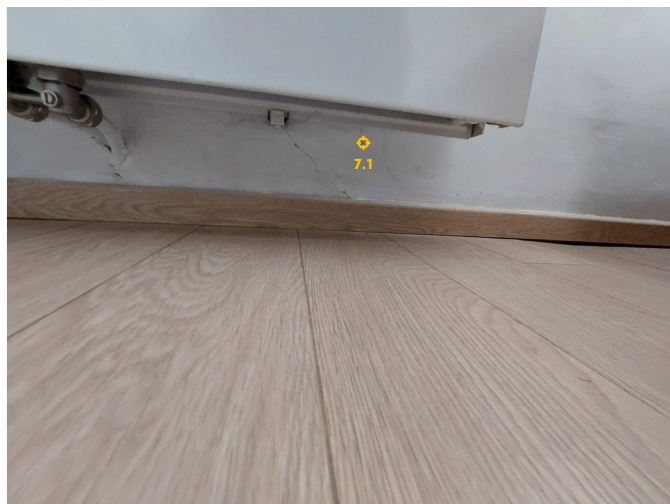
## Fiche 7: Pleisterwerk muren

Geen asbest

| # | Type | Referentie | Resultaat |
|---|---|---|---|
| 7.1 | Mengmonster | MM01 | Geen asbest |

| Bindmiddel van materiaal | Gips - kalk |

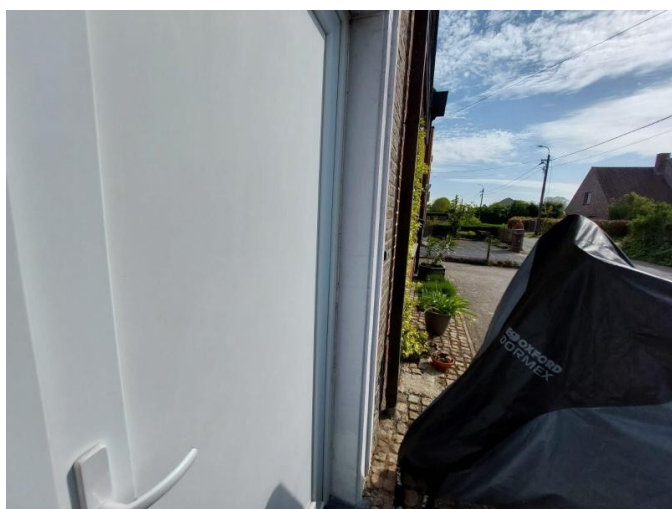
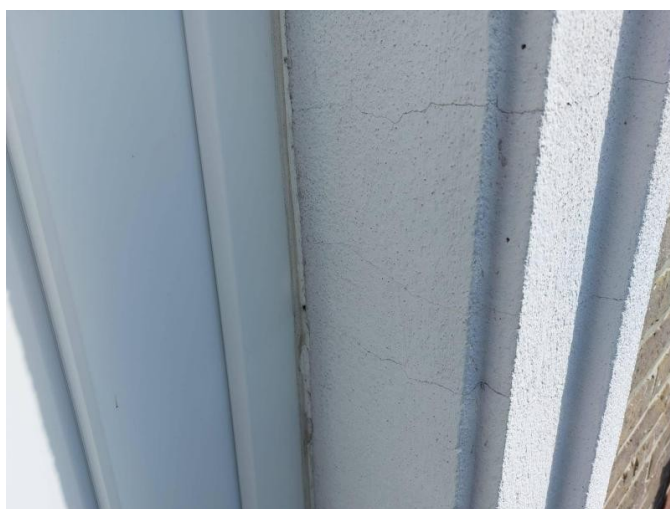
### Fiche 8: Afdichtingsmateriaal aan schrijnwerk niet asbest verdacht

| Beschrijving | Notitie | Terug te vinden op plannen |
|---|---|---|
| Fiche 8: Afdichtingsmateriaal aan schrijnwerk niet asbest verdacht | <p>Bij de visuele inspectie werd rond de ramen en deuren een kitafdichting aangetroffen.</p> <p>Op basis van de uiterlijk waarneembare kenmerken (kleur, glans, textuur, hechting) en de toepassingsperiode werd vastgesteld dat het gaat om een moderne siliconenkit en niet om een bitumineuze of asbesthoudende afdichting.</p> | - |

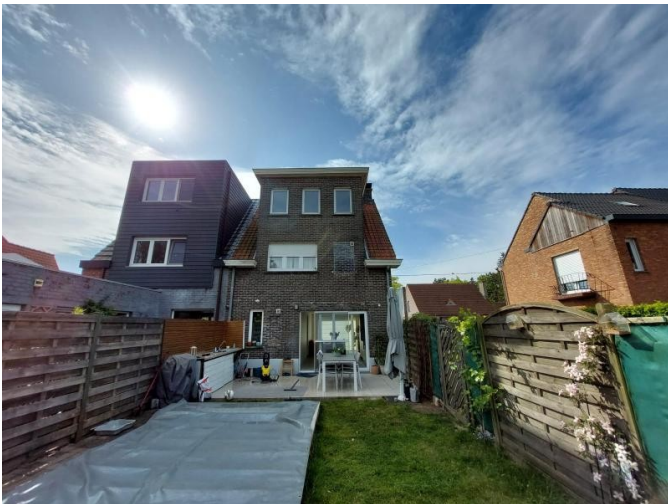
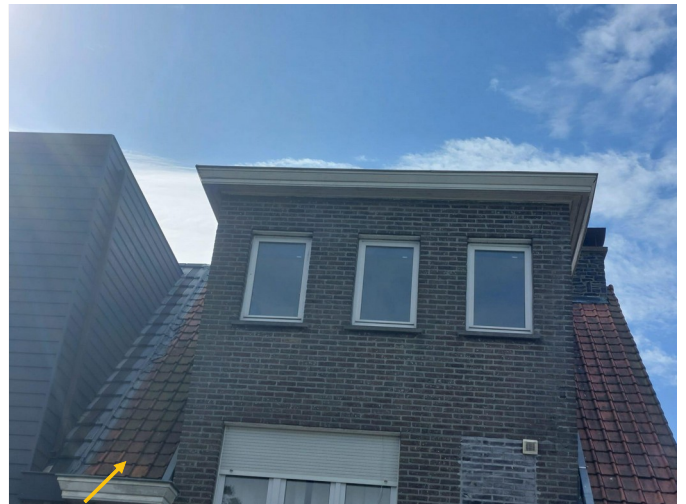
## Fiche 10: Dakbedekking - dakpannen

| Beschrijving | Notitie | Terug te vinden op plannen |
|---|---|---|
| Fiche 10: Dakbedekking - dakpannen | <p>Tijdens de inspectie werden op het dak keramische (of betonnen) dakpannen aangetroffen.</p> <p>Op basis van de visuele kenmerken (vorm, kleur, textuur, breukvlak) en de toepassingsperiode werd vastgesteld dat het gaat om niet-asbesthoudende dakbedekking.</p> | - |
