# Asbestinventarisatetest

Napoléon Annicqstraat 49/0202, 9600 Ronse

Attestnummer : **20260928-000208.000**

Uitgegeven op : **28.09.2026**

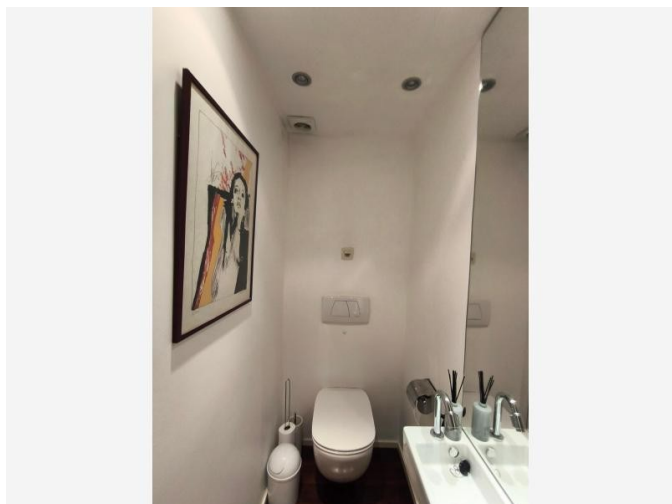
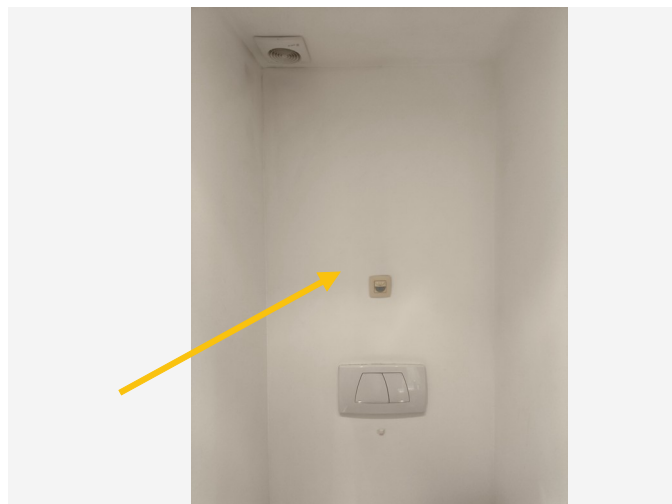
binnenwanden zijn afgewerkt met valse wanden. Het is niet duidelijk of er pleisterwerk of asbest toepassingen aanwezig zijn achter/op deze valse wanden, het is aangewezen om bijkomend onderzoek uit te voeren bij werken.

Zonder destructieve handeling is het niet mogelijk om na te gaan of er asbesthoudende materialen aanwezig zijn achter de wand afwerking. Als bij sloop of renovatie blijkt dat er achter deze wanden nog pleisterwerk of asbest verdachte toepassingen aanwezig zijn, moet dit bemonsterd worden.

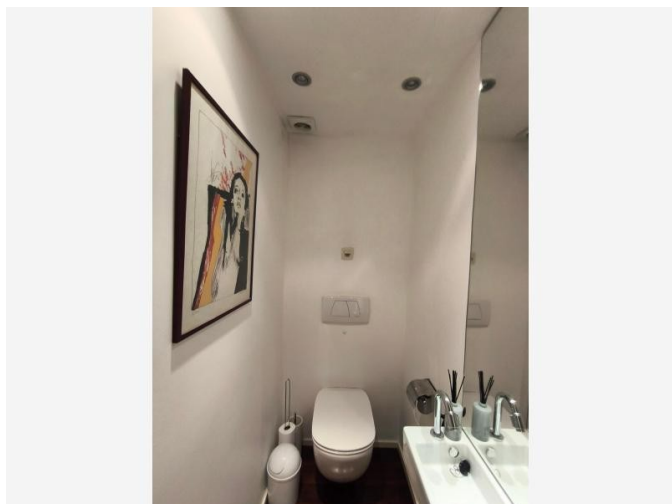
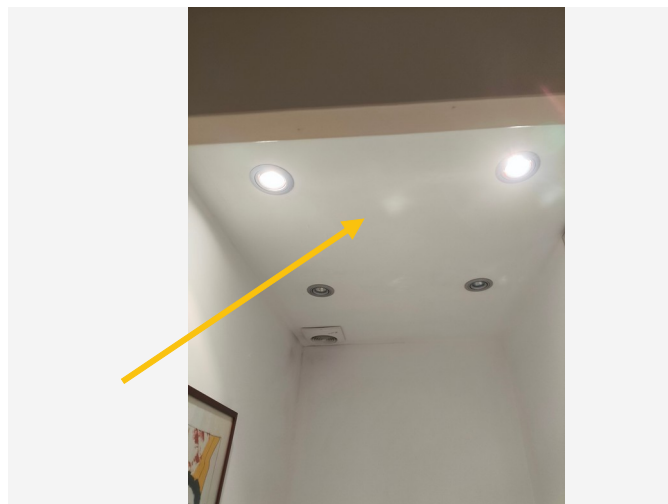
Plafonds zijn afgewerkt met valse plafonds in plaatmateriaal. Het is niet duidelijk of er pleisterwerk of ander verdacht asbestmateriaal aanwezig is achter / op deze valse plafonds, het is aangewezen om bijkomend onderzoek uit te voeren bij werken. Zonder destructieve handeling is het niet mogelijk om na te gaan of er asbesthoudende materialen aanwezig zijn achter de plafond afwerking. Als bij sloop of renovatie blijkt dat er achter deze plafonds nog pleisterwerk of asbest verdachte toepassingen aanwezig zijn, moet dit bemonsterd worden.

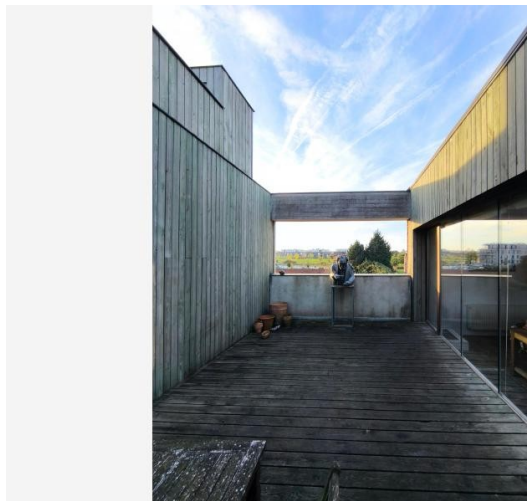
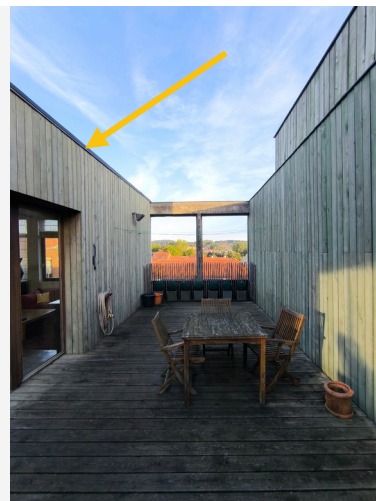
## Fiche 3: Roofing plat dak behoort tot de gemeenschappelijke delen

Volgens het inspectieprotocol is een monstername van roofing verplicht om dit te identificeren als niet-asbesthoudend.

Roofing van een appartementsgebouw of garages in serie behoort tot de gemeenschappelijke delen.

De dakbedekking (roofing) zal gecontroleerd en beschreven worden in het asbestattest van de GD.

Bij werken of schade dit melden bij de gebouwbeheerder

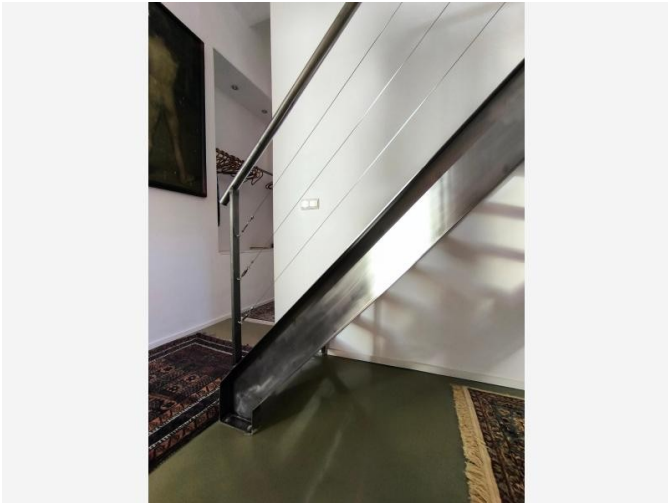
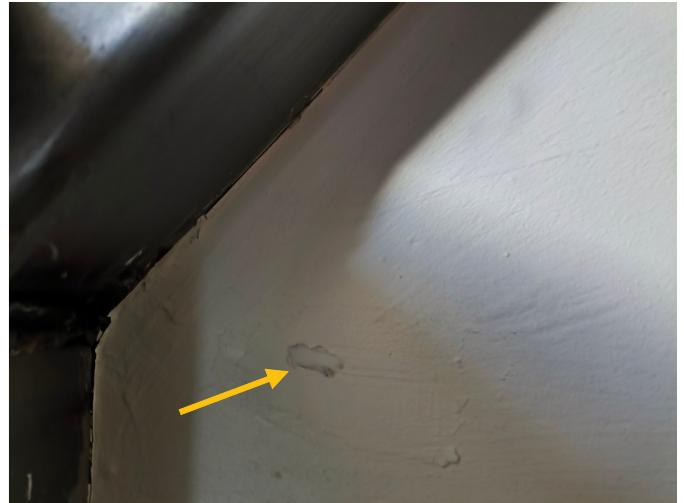
## Fiche 4: Muurpleister

### Conclusie

Geen asbest

| # | Type | Referentie | Resultaat |
|---|---|---|---|
| 4.1 | Mengmonster | 01 | Geen asbest |

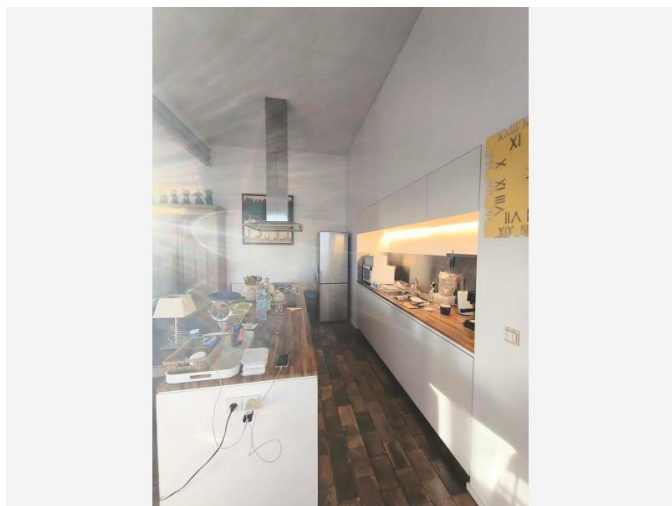
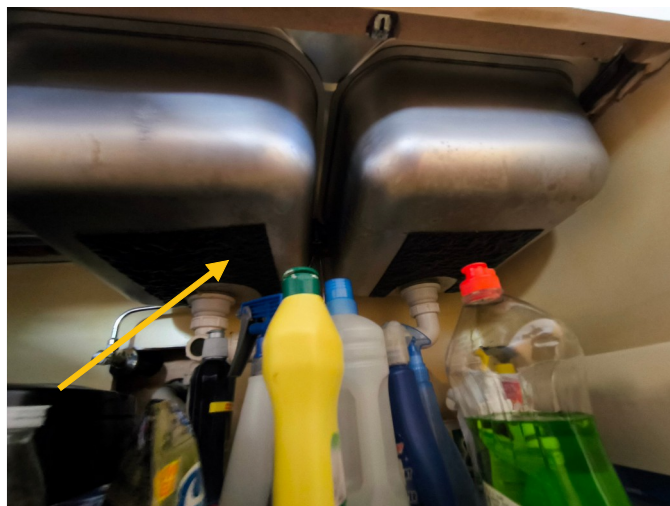
## Fiche 5: Ontdreuningsplaat spoelbak (monstername)

### Conclusie

Geen asbest

| # | Type | Referentie | Resultaat |
|---|---|---|---|
| 5.1 | Puntmonster | 03 | Geen asbest |

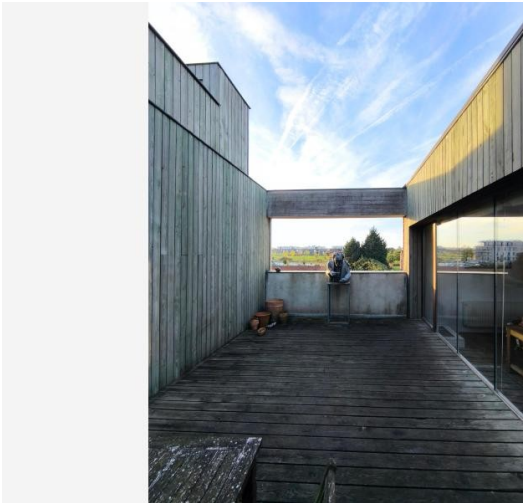
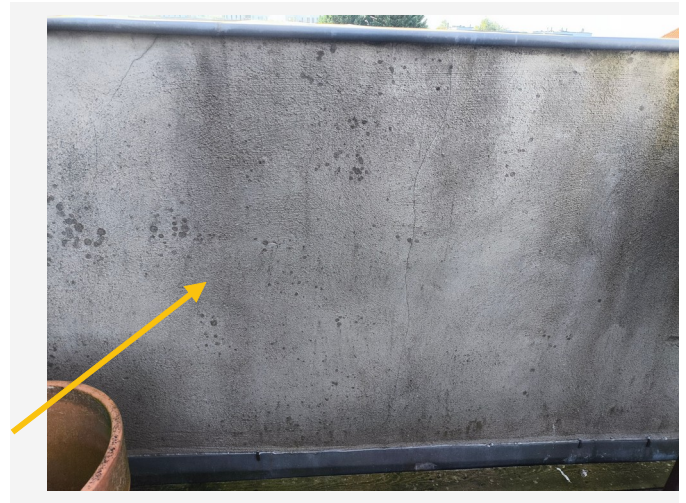
## Fiche 6: Cementering 2 buiten (met staalname)

### Conclusie

Geen asbest

| # | Type | Referentie | Resultaat |
|---|---|---|---|
| 6.1 | Mengmonster | 02 | Geen asbest |

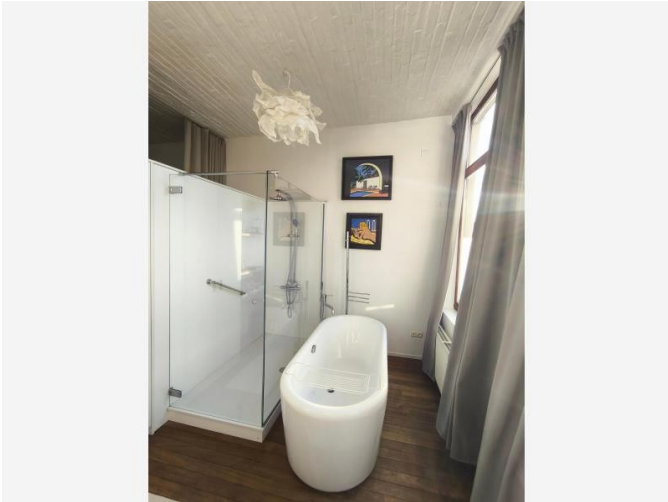
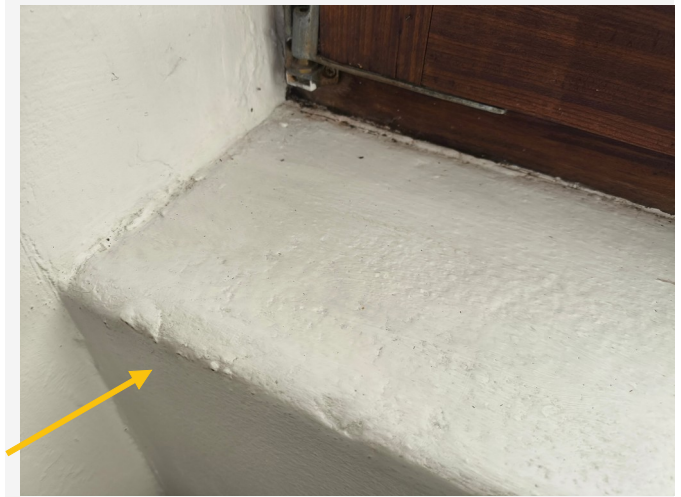
## Fiche 7: Cementering 2 binnentoepassing (met staalname)

### Conclusie

Geen asbest

| # | Type | Referentie | Resultaat |
|---|---|---|---|
| 7.1 | Mengmonster | 04 | Geen asbest |

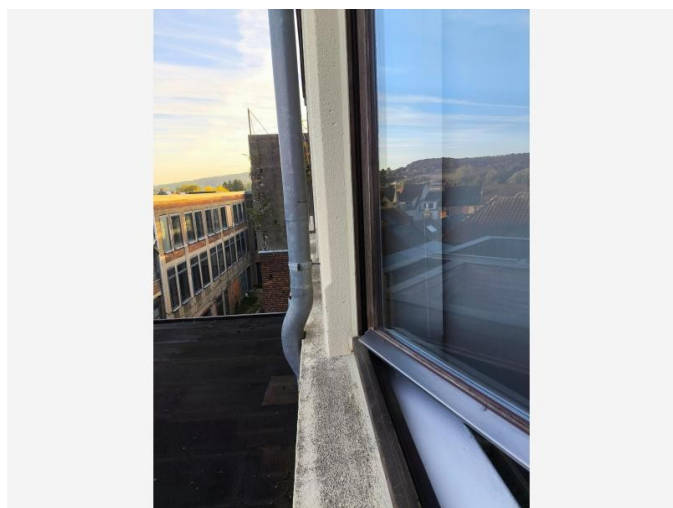
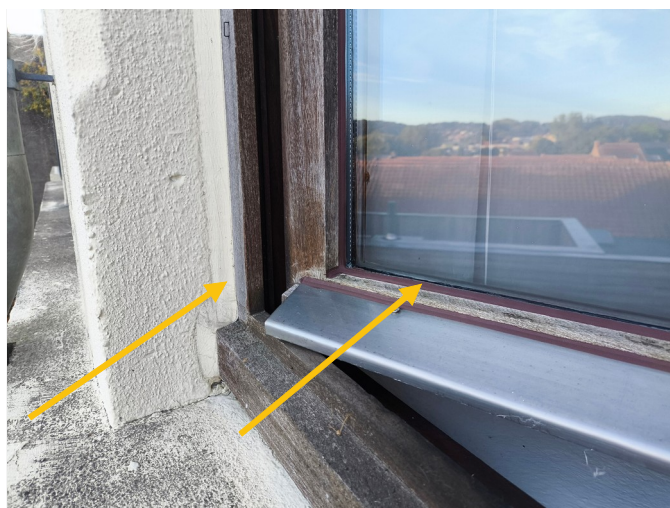
### Fiche 8: Kit niet verdacht (visueel vastgesteld)

| Beschrijving | Notitie | Terug te vinden op plannen |
|---|---|---|
| Fiche 8: Kit niet verdacht (visueel vastgesteld) | De gebruikte siliconen kit is niet asbestverdacht | Plan 1.2: appartement plan +1<br>Plan 1.8: appartement plan +2 |

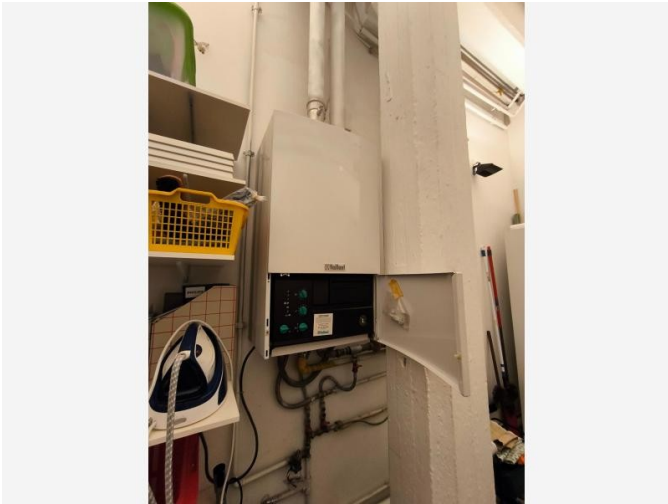
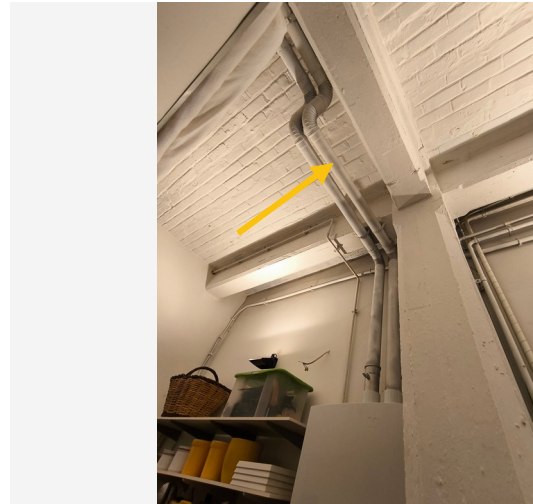
## Fiche 9: rookgaskanalen (niet verdacht)

| Beschrijving | Notitie | Terug te vinden op plannen |
|---|---|---|
| Fiche 9: rookgaskanalen (niet verdacht) | rookgaskanalen (niet verdacht) in het inspectie gebied. | Plan 1.4: appartement plan +1 |

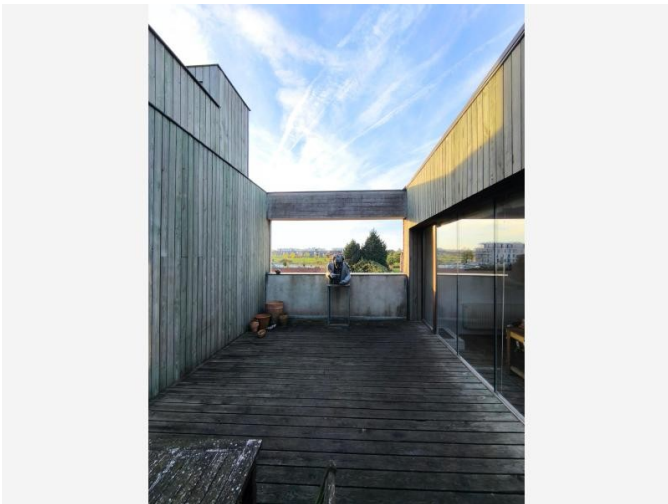
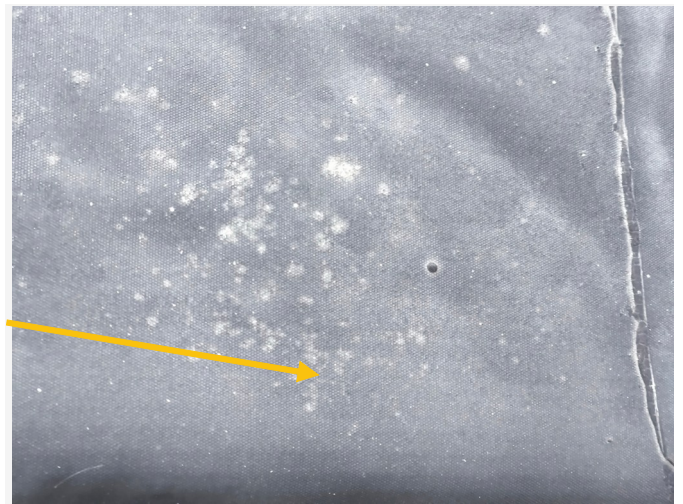
## Fiche 10: Dakbedekking dak terras niet verdacht.

| Beschrijving | Notitie | Terug te vinden op plannen |
|---|---|---|
| Fiche 10: Dakbedekking dak terras niet verdacht. | De dakbedekking wordt gecontroleerd en bevat geen asbest verdachte materialen.<br><br>dak terras = EPDM | Plan 1.7: appartement plan +2 |

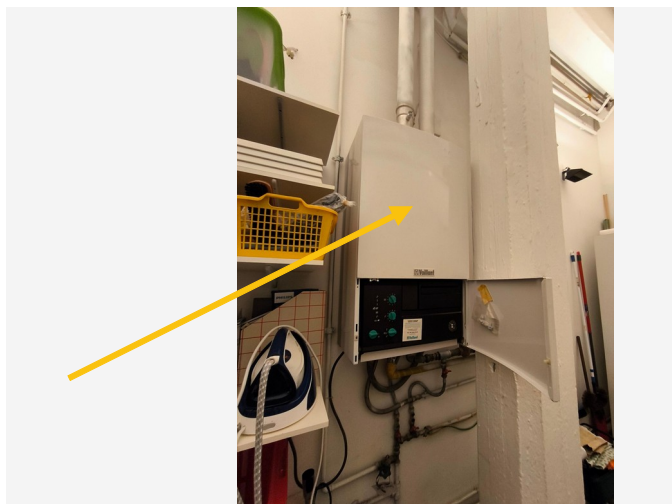
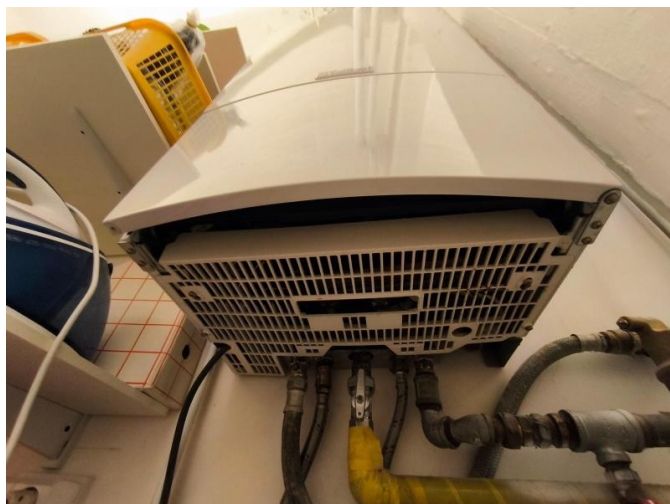
### Fiche 11: cv geen info te vinden op het toestel

| Beschrijving | Notitie | Terug te vinden op plannen |
|---|---|---|
| Fiche 11: cv geen info te vinden op het toestel | er is geen informatie te vinden van de cv-ketel.<br><br>laat deze controleren door een erkende firma. | Plan 1.1: appartement plan +1 |

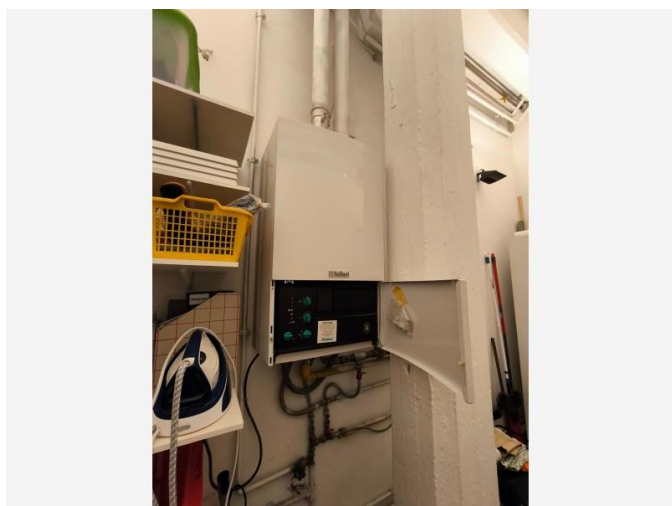
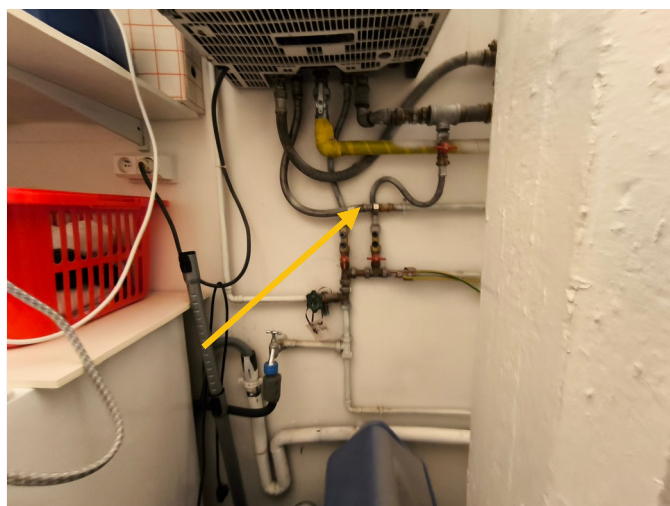
### Fiche 13: leidingisolatie (niet aanwezig)

| Beschrijving | Notitie | Terug te vinden op plannen |
|---|---|---|
| Fiche 13: leidingisolatie (niet aanwezig) | leidingisolatie (niet aanwezig) in het inspectie gebied. | Plan 1.2: appartement plan +1 |
