# Asbestinventarisat attest

Mullemstraat 22, 9700 Oudenaarde

Attestnummer : 20260630-000368.000

Uitgegeven op : 30.06.2026

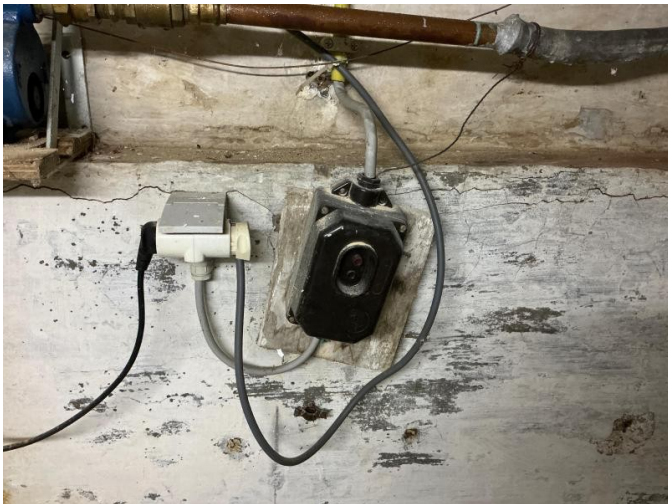
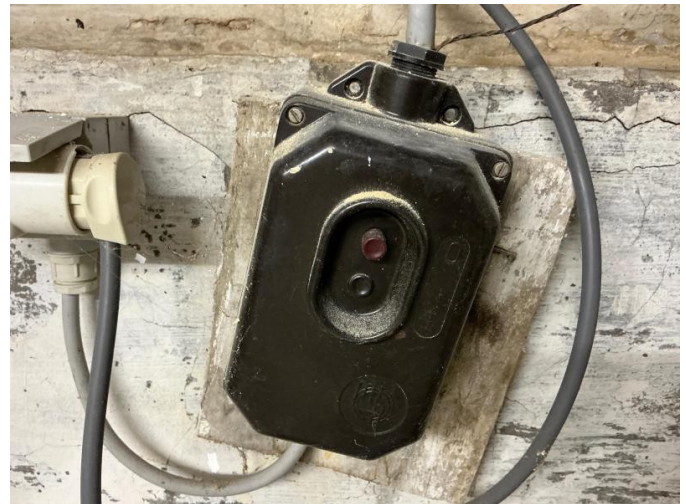
Het asbestmateriaal valt onder de mijlpaal van 2040.

| Eindbeoordeling materiaalrisico | Laag materiaalrisico en/of verlaagde kans op vezelvrijgave |

| Gebondenheid | Categorie 1: hechtgebonden in oorsprong |
| Asbestsoort (vezeltype) | Alleen chrysotiel aanwezig |
| Asbestconcentratie | Laag (< 50%) |
| Toestand van het materiaal | Licht beschadigd, licht verweerd. Intacte calciumsilicaatplaat of materiaal met categorie 3-gebondenheid |

| Beschrijving | Bakeliet houder |
| Asbestmateriaal | Plaat, paneel, tablet - Type Bakeliet |

- Zorg voor een veilig beheer. Vermijd het beschadigen van het asbestmateriaal. Controleer de toestand jaarlijks op wijzigingen.
- Voer bijkomende staalname(s) uit.

- Eenvoudige handelingen: mag via doe-het-zelf of door werknemer(s) met opleidingsattest eenvoudige handelingen  
Het bakelietmateriaal kan voorzichtig losgebeiteld worden , extra bevochtigen om stof te voorkomen.  
Standaard dragen van de nodige wegwerp beschermingsmiddelen FFP 3 masker , handschoenen en tyvec CAT III type 5-6  
Bij de gemeente/containerpark afsluitzakken halen om dubbel in te pakken en af te voeren naar het containerpark als hechtgebonden asbestafval.  
Zie ook link Zie <https://ovam.vlaanderen.be/wie-mag-wat-verwijderen>

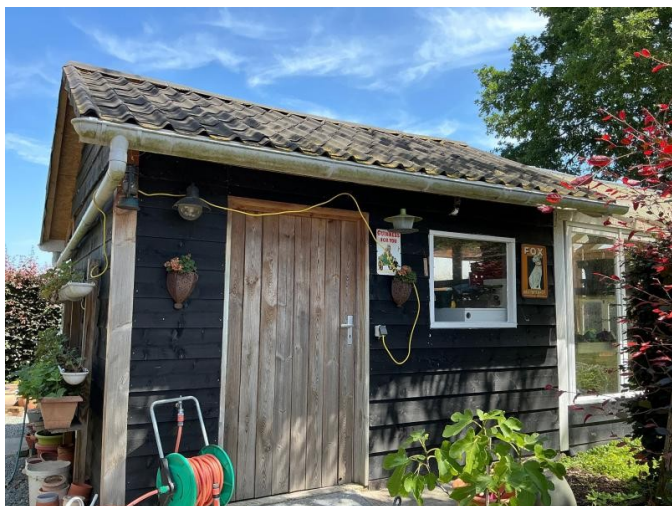
### Uitgesloten van inspectie

**Bouwjaar:** 2022

*Constructies gebouwd vanaf 2001 moeten niet onderzocht worden*

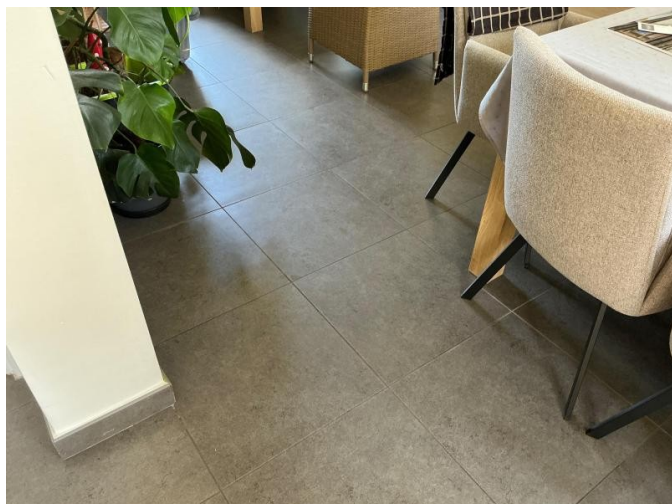
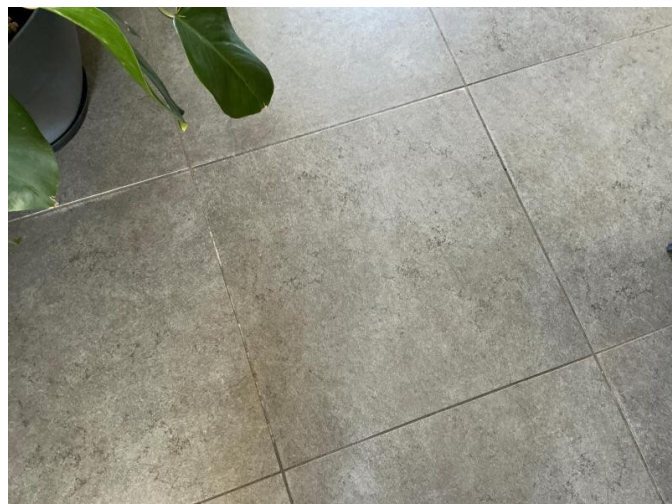
Wegens de goede toestand van de tegelvloer, was het niet mogelijk om de tegellijm te bemonsteren. Er wordt aangeraden om extra maatregelen te treffen of een extra expertise te laten uitvoeren bij afbraak of renovatie want gezien het bouwjaar is er een mogelijkheid dat de lijm asbesthoudend kan zijn. -> ziet er een recentere vloer uit -> zie renovatiewerken.

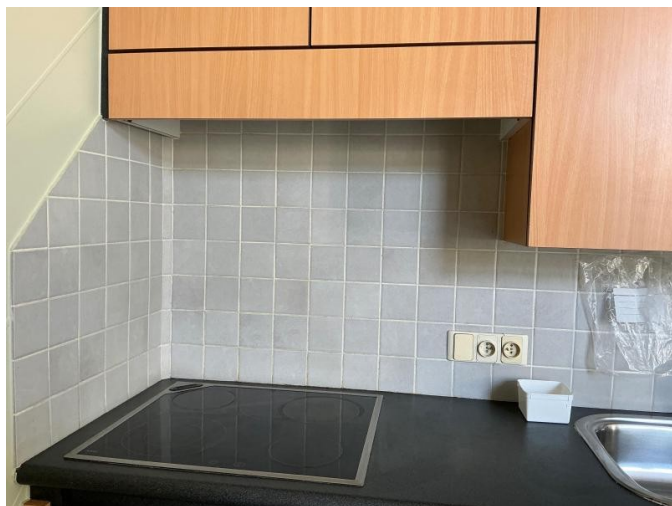
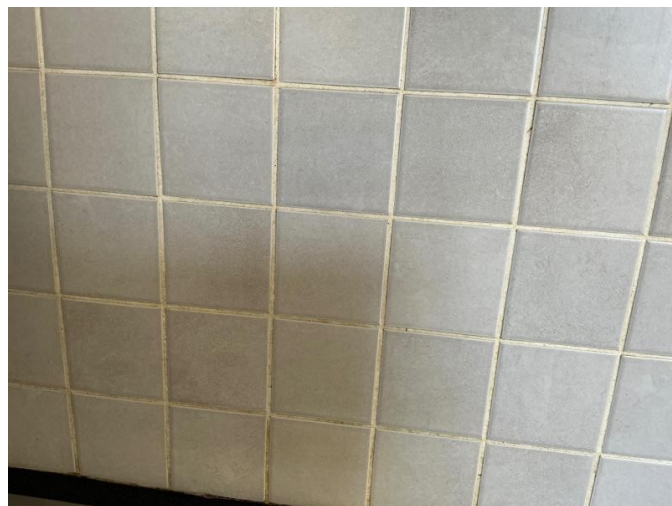
Wegens de goede toestand van de tegels aan de muren, was het niet mogelijk om de tegellijm te bemonsteren. Er wordt aangeraden om extra maatregelen te treffen of een extra expertise te laten uitvoeren bij afbraak of renovatie want gezien het bouwjaar is er een mogelijkheid dat de lijm asbesthoudend kan zijn.

| Basis voor advies | Beoordeling op basis van expertise, zonder een vaststelling door de asbestdeskundige. |

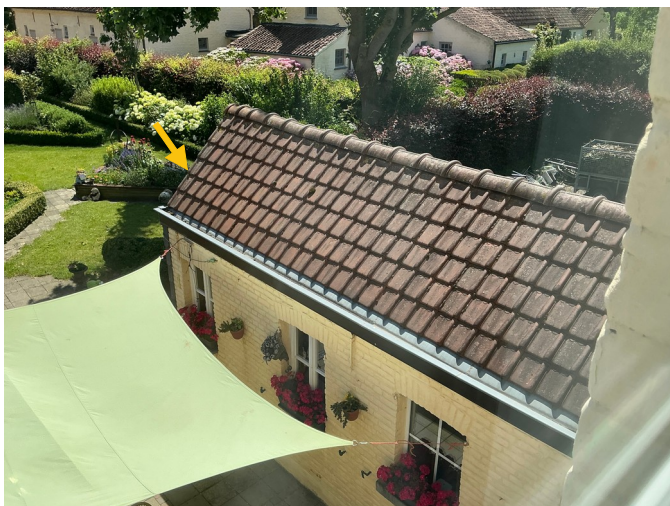
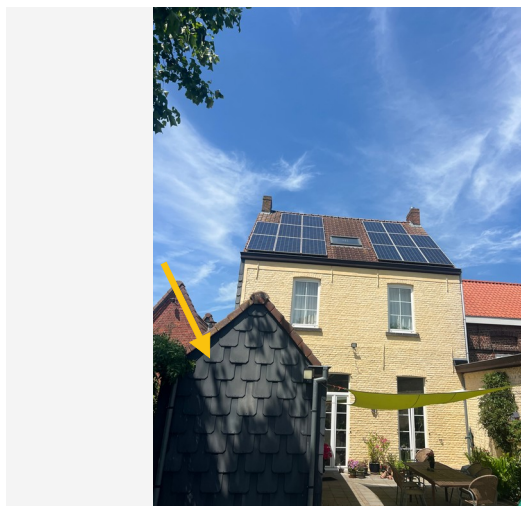
## Fiche 8: Gevelleien

Geen asbest

| # | Type | Referentie | Resultaat |
|---|---|---|---|
| 8.1 | Puntmonster | 1 | Geen asbest |

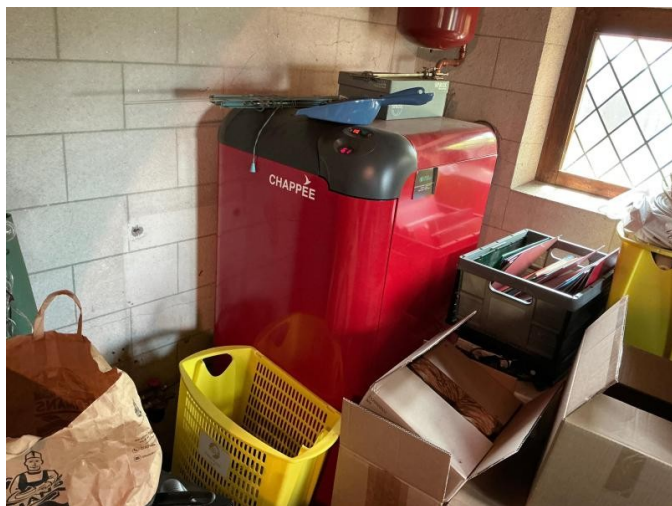
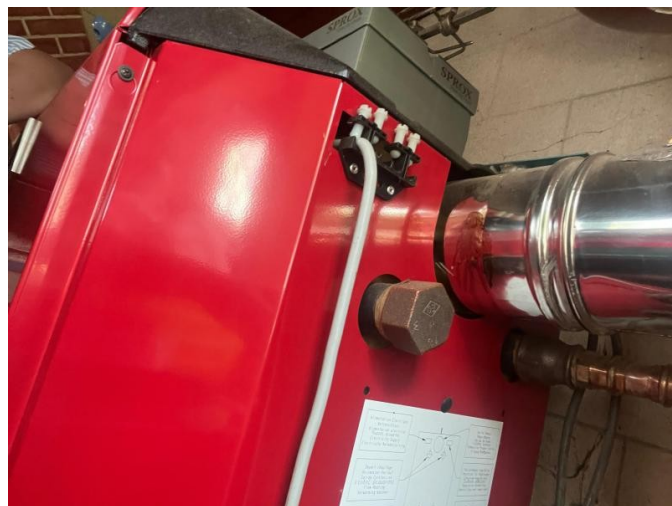
### Fiche 10: Stookketel

| Beschrijving | Notitie | Terug te vinden op plannen |
|---|---|---|
| Fiche 10: Stookketel | Condensatieketel van 2007. | Plan 1.2: Gelijkvloers |

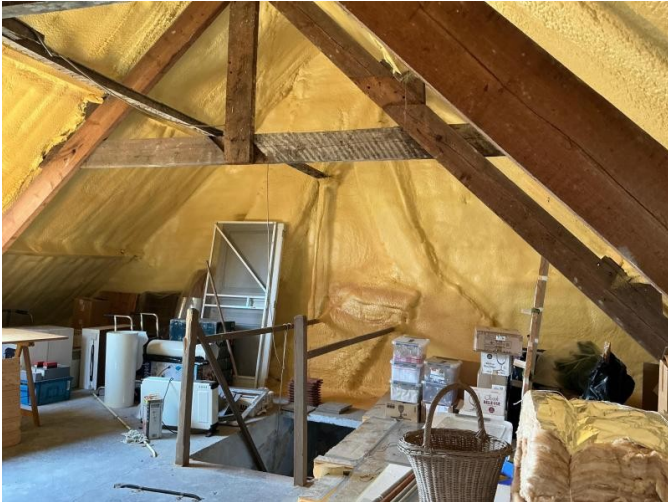
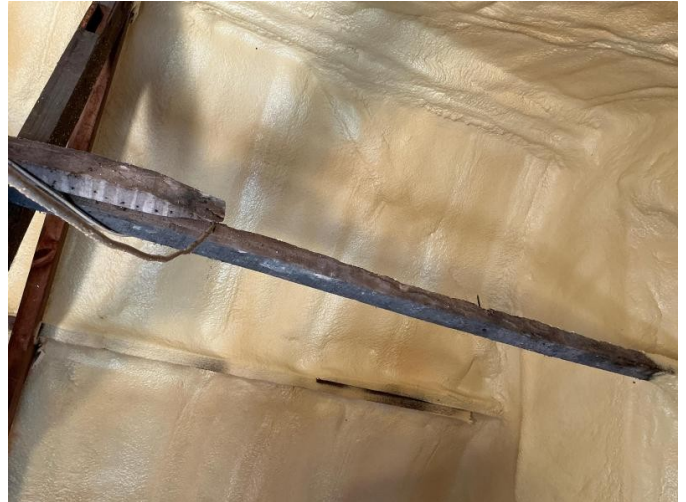
## Fiche 14: Onderdak – niet verdacht

| Beschrijving | Notitie | Terug te vinden op plannen |
|---|---|---|
| Fiche 14: Onderdak - niet verdacht | Zie foto's van voor de isolatie -> zwart onderdak 'kartonachtig'. | - |
