# Asbestinventarisatetest

Sint Christianastraat 47, 9890 Gavere

Attestnummer : 20250422-000463.000

**Niet-asbestveilig**

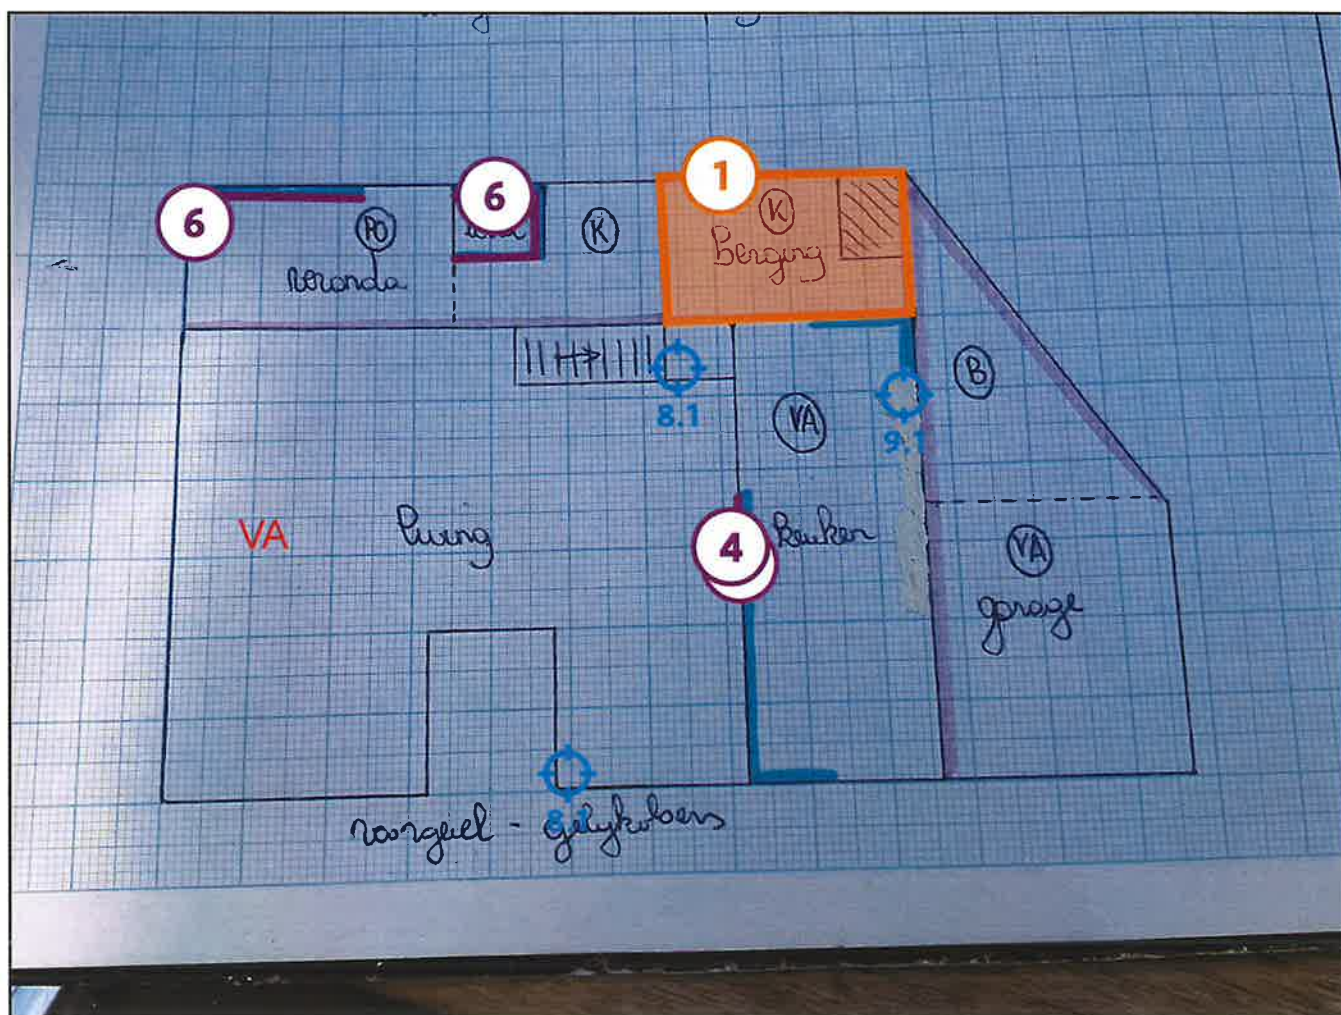
## Plan 1.2: Gelijkvloers

| Beschrijving | Type | Actie |
|---|---|---|
| 1. Dak boven berging - golfplaten | Asbestmateriaal | <a href="#">Verwijderen</a> |
| 4. Living - schouw | Beperking | - |
| 5. Schouw - tegels | Advies | - |
| 6. Toilet/veranda - tegels | Advies | - |

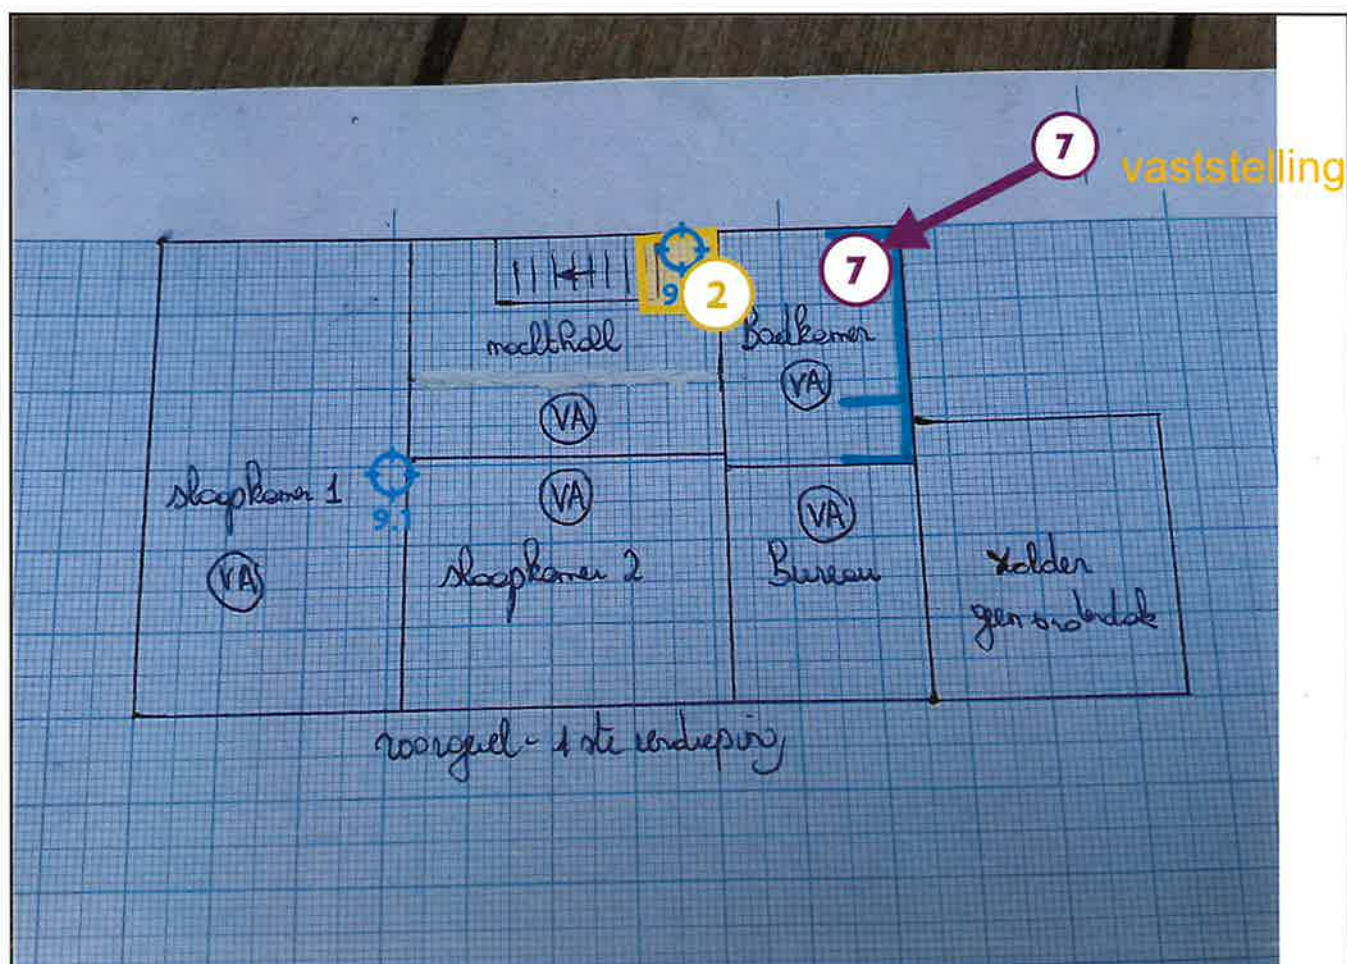
## Plan 1.3: 1ste verdieping

| Beschrijving | Type | Actie |
|---|---|---|
| 2. Dakkapel achteraan - roofing | Asbestmateriaal | Zorgvuldig beheren |
| 7. Hoofddak - onderdak - controle onderdak onder pannen | Advies | - |

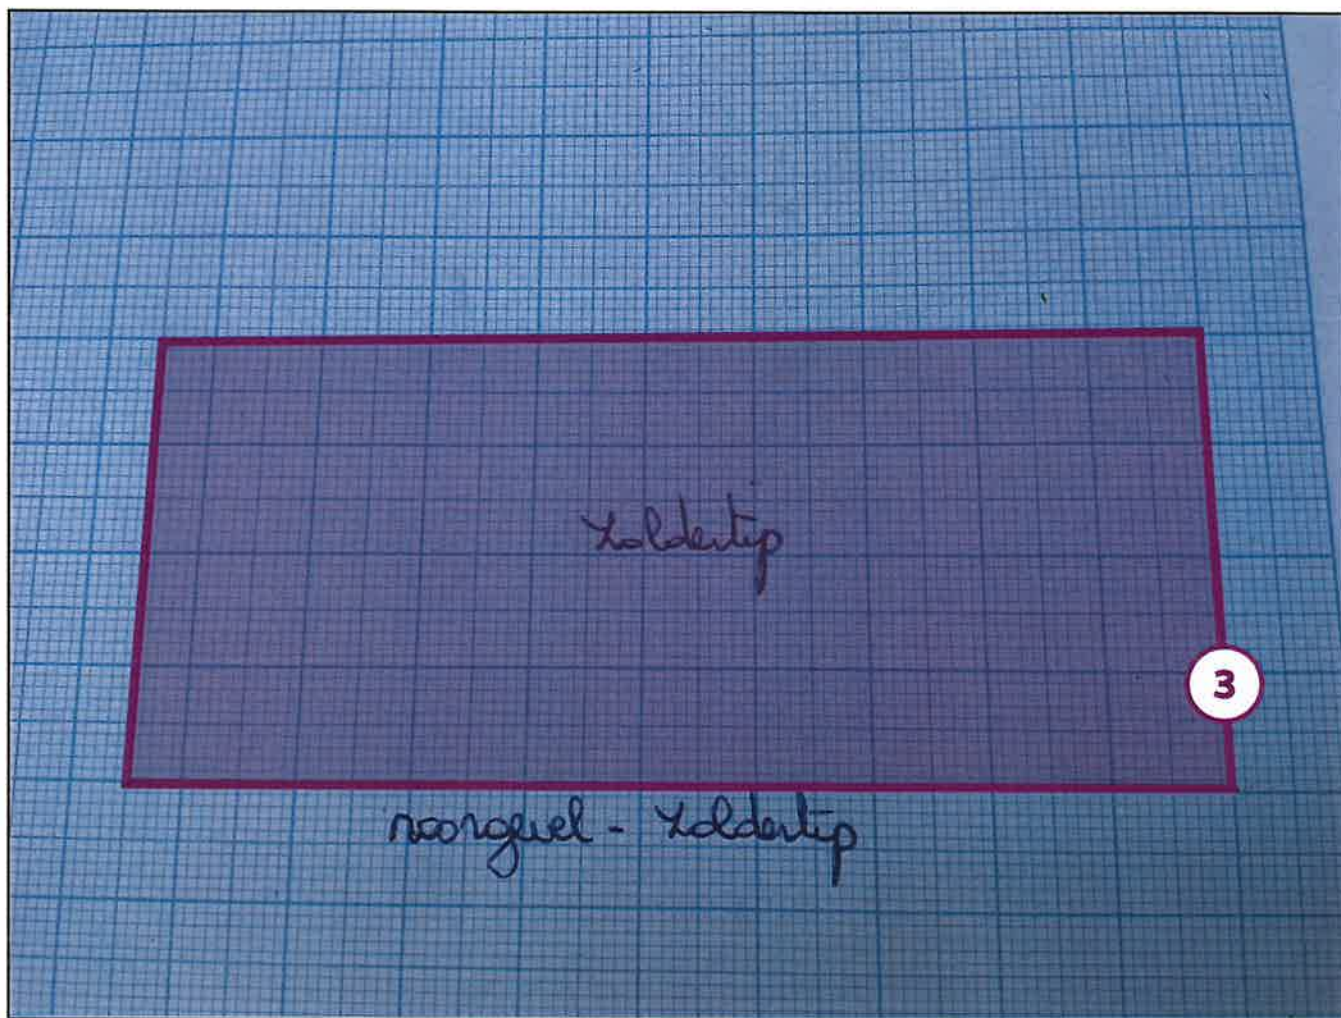
## Plan 1.4: Zoldertip

| Beschrijving | Type | Actie |
|---|---|---|
| 3. Zoldertip | Beperking | - |

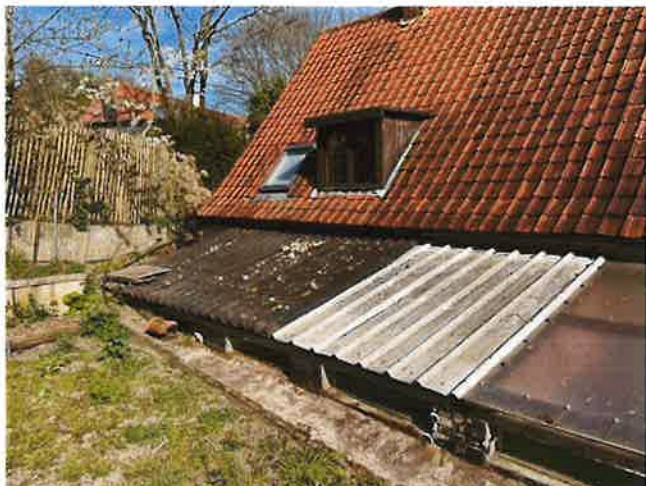
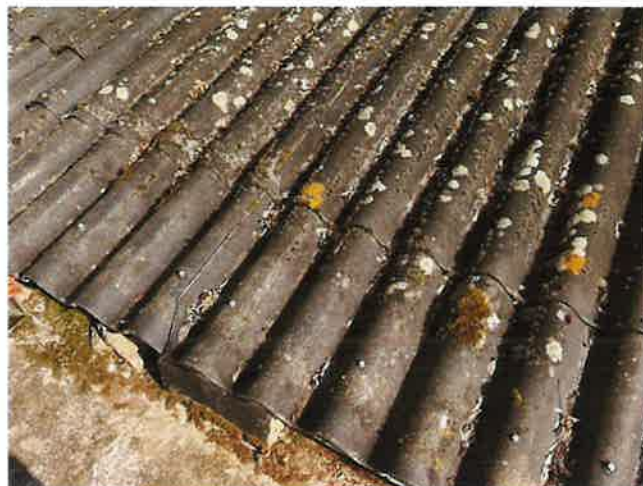
## Fiche 1: Dak boven berging - golfplaten

Verwijderen

| Eindbeoordeling materiaalarisico | Verhoogd materiaalarisico en/of verhoogde kans op vezelvrijgave |

| Asbestsoort (vezeltype) | Crocidoliet aanwezig |
| Toestand van het materiaal | Matig beschadigd, matig verweerd |

| Beschrijving | Dak boven berging - golfplaten |

- Zorg voor een veilig beheer. Vermijd het beschadigen van het asbestmateriaal. Controleer de toestand jaarlijks op wijzigingen.
- Hemelwater dat afspoelt van asbestcement daken of gevels kan asbestdeeltjes bevatten. Gebruik het enkel voor gesloten circuits (bv. spoelen toiletten). Reinig na het vervangen van het dak of de gevel de dakgoten en regenwaterput of -ton om asbesthoudend sediment of slib te verwijderen
- Voer bijkomende staalname(s) uit.

- Eenvoudige handelingen: mag via doe-het-zelf of door werknemer(s) met opleidingsattest eenvoudige handelingen  
We raden aan om de golfplaten te laten verwijderen door een firma met een opleidingsattest eenvoudige handelingen. U mag, in principe, ongeacht beschadigingen of vrije asbestvezels, deze asbestverdachte toepassing ook zelf verwijderen met inachtneming van de nodige veiligheidsmaatregelen om uzelf en uw omgeving te beschermen. Een beschadigde asbestverdachte toepassing in slechte staat kan makkelijk verder breken of vergruizen. Er komen dan schadelijke asbestvezels vrij die ingeademd kunnen worden.

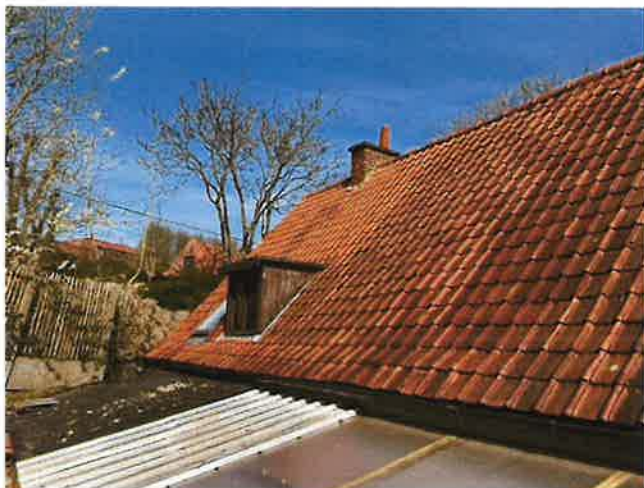
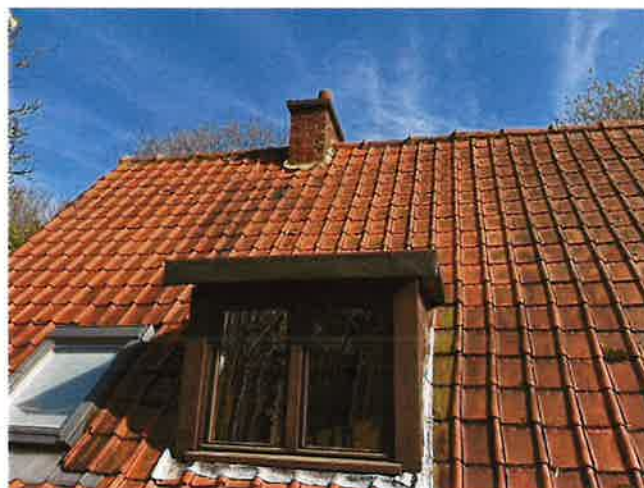
Zorgvuldig beheren

| Eindbeoordeling materiaalarisico | Laag materiaalarisico en/of verlaagde kans op vezelvrijgave |

| Asbestsoort (vezeltype) | Alleen chrysotiel |
| Toestand van het materiaal | Licht beschadigd, licht verweerd. Intact calciumsilicaatmateriaal of categorie III 'gebondenheid' |

| Beschrijving | Dakkapel achteraan - roofing |

- Zorg voor een veilig beheer. Vermijd het beschadigen van het asbestmateriaal. Controleer de toestand jaarlijks op wijzigingen.

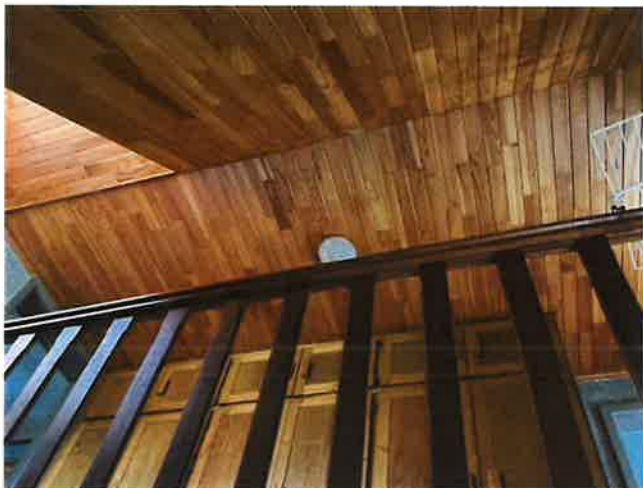
## Fiche 3: Zoldertip

**Reden:** Er is geen volledige risicobeoordeling mogelijk

**Uitleg van de asbestdeskundige:** Het vergt een bouwkundige ingreep om de ruimte te bereiken.

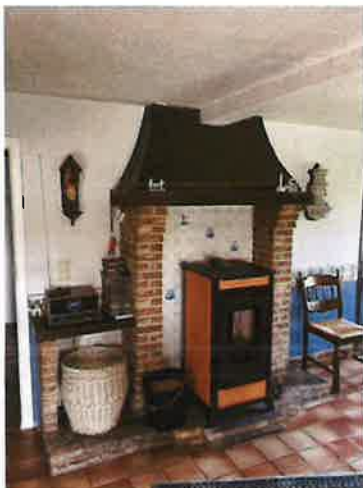
**Reden:** Het te onderzoeken materiaal situeert zich hoger dan 3,50 m te rekenen vanaf een veilige ondergrond

**Uitleg van de asbestdeskundige:** Omwille van de hoogte is het inspectiegebied niet toegankelijk behalve met gespecialiseerd materiaal (hoogtewerker). Dit gespecialiseerde materiaal was niet ter plaatse tijdens het inspectiebezoek.

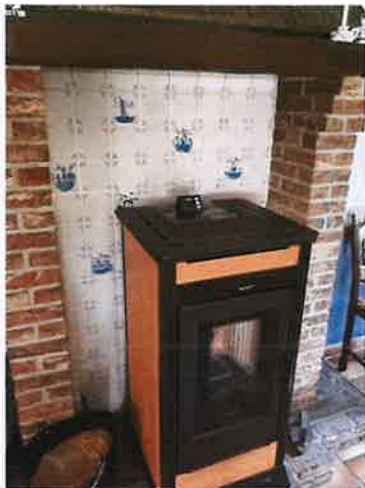
## Fiche 5: Schouw - tegels

De muurtegels waren in goede staat en er was geen beschadiging vast te stellen.

In de periode dat deze woning werd gebouwd, werd frequent asbestverdachte tegellijm gebruikt.

Indien bij werken de tegels zouden verwijderd worden, dient er met de nodige zorg te worden mee omgesprongen en

dient u ons alsnog te contacteren voor een staalname.

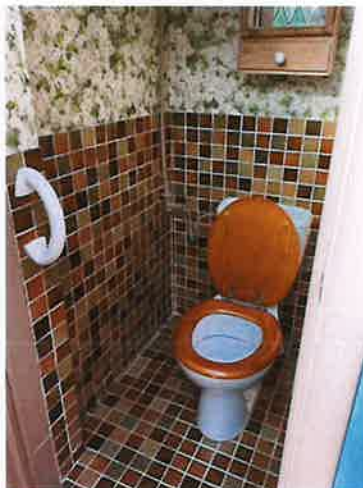
## Fiche 6: Toilet/veranda - tegels

De muurtegels waren in goede staat en er was geen beschadiging vast te stellen.

In de periode dat deze woning werd gebouwd, werd frequent asbestverdachte tegellijm gebruikt.

Indien bij werken de tegels zouden verwijderd worden, dient er met de nodige zorg te worden mee omgesprongen en

dient u ons alsnog te contacteren voor een staalname.

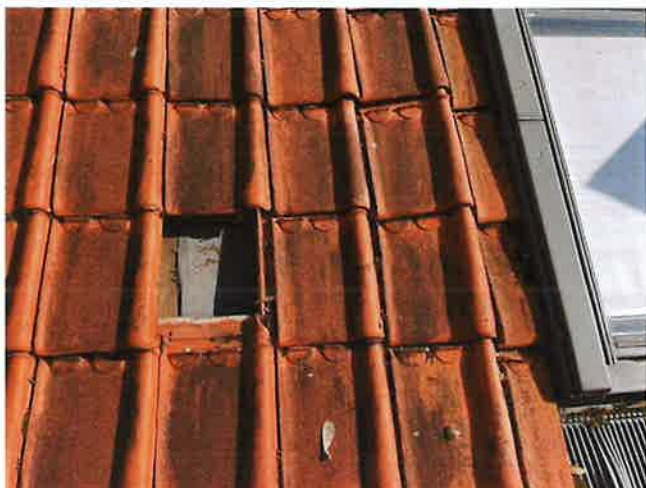
## Fiche 7: Hoofddak - onderdak - controle onderdak onder pannen

De onderdakplaten waren tijdens het plaatsbezoek inspecteerbaar op volgende plaatsen: achtergevel aan de dakvenster - vaststelling : plastic platen. Deze inspectie geeft geen uitsluitel over de totaliteit van het dak. Indien bij werken andere materialen worden vastgesteld dan diegene die nu steekproefsgewijs zijn vastgesteld dienen zij alsnog worden onderzocht te worden op hun asbestverdachtheid. ([www.asbestconsulting.be](http://www.asbestconsulting.be))

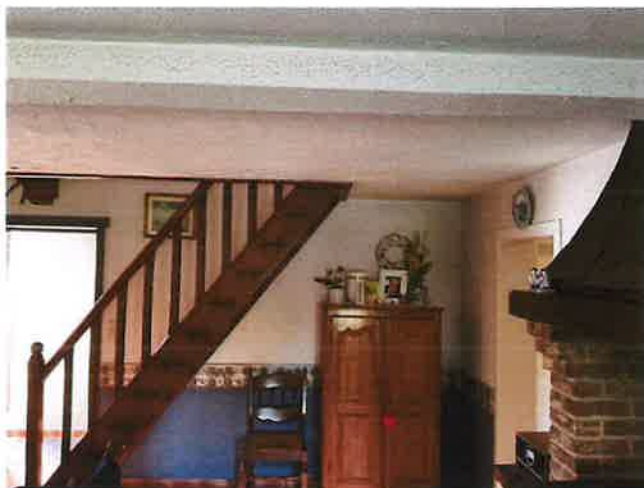
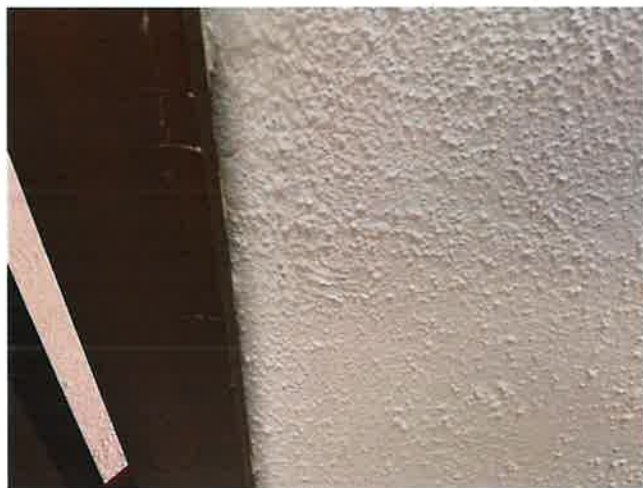
## Fiche 8: Pleisterwerk plafonds

Geen asbest

| # | Type | Referentie | Resultaat |
|---|---|---|---|
| 8.1 | Mengmonster | MM02 | Geen asbest |

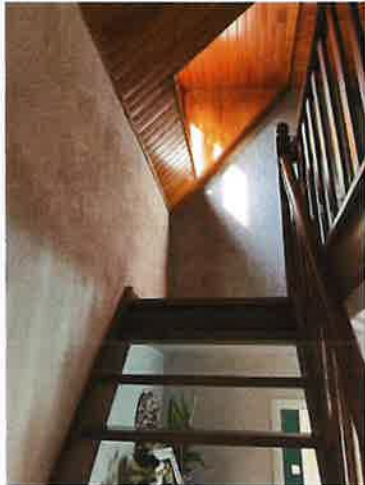
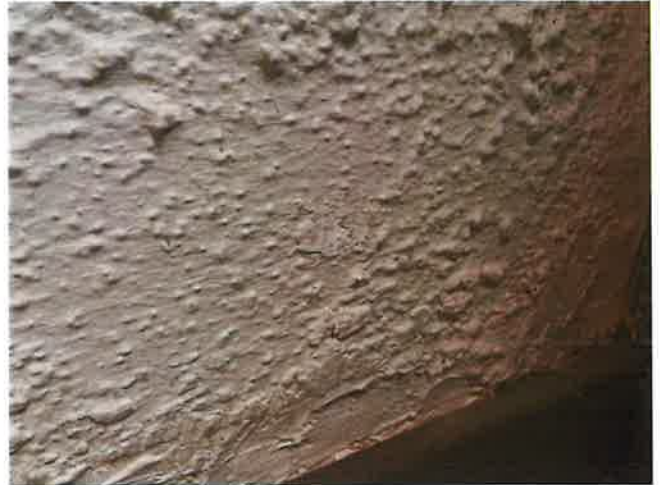
## Fiche 9: Pleisterwerk muren

Geen asbest

| # | Type | Referentie | Resultaat |
|---|---|---|---|
| 9.1 | Mengmonster | MM01 | Geen asbest |
