# Asbestinventarisatetest

Graaf van Landaststraat 51, 9700 Oudenaarde

Attestnummer : 20260706-000105.000

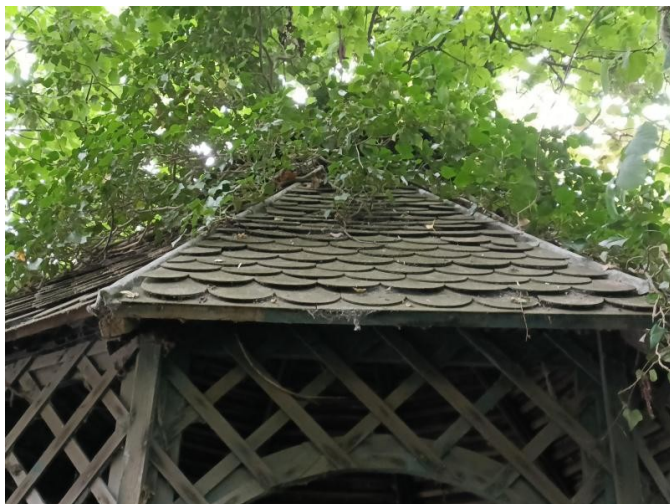
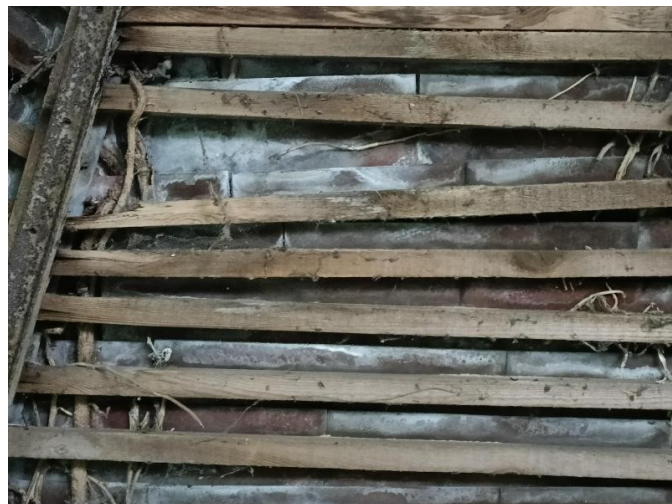
Het asbestmateriaal valt onder de mijlpaal van 2034.

| Eindbeoordeling materiaalrisico | Verhoogd materiaalrisico en/of verhoogde kans op vezelvrijgave |

| Asbestsoort (vezeltype) | Crocidoliet aanwezig |
| Toestand van het materiaal | Matig beschadigd, matig verweerd |

| Asbestmateriaal | Dak- en gevelbekleding - Lei, shingle |

- Verwijder dit asbestmateriaal zo snel mogelijk. Volg de toestand goed op.
- Hemelwater dat afspoelt van asbestcement daken of gevels kan asbestdeeltjes bevatten. Gebruik het enkel voor gesloten circuits (bv. spoelen toiletten). Reinig na het vervangen van het dak of de gevel de dakgoten en regenwaterput of -ton om asbesthoudend sediment of slib te verwijderen
- Voer bijkomende staalname(s) uit.

- Eenvoudige handelingen: mag via doe-het-zelf of door werknemer(s) met opleidingsattest eenvoudige handelingen  
De leien kunnen voorzichtig losgemaakt worden , extra bevochtigen om stof te voorkomen.  
Standaard dragen van de nodige wegwerp beschermingsmiddelen FFP 3 masker , handschoenen en tyvec CAT III type 5-6  
Bij de gemeente/containerpark afsluitzakken halen om dubbel in te pakken en af te voeren naar het containerpark als hechtgebonden asbestafval.

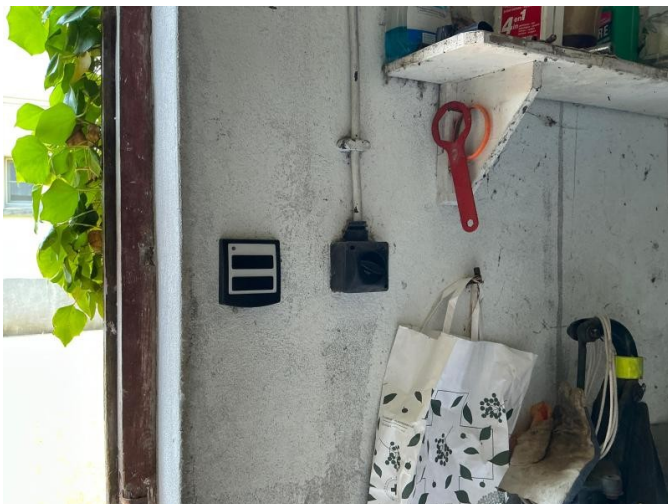
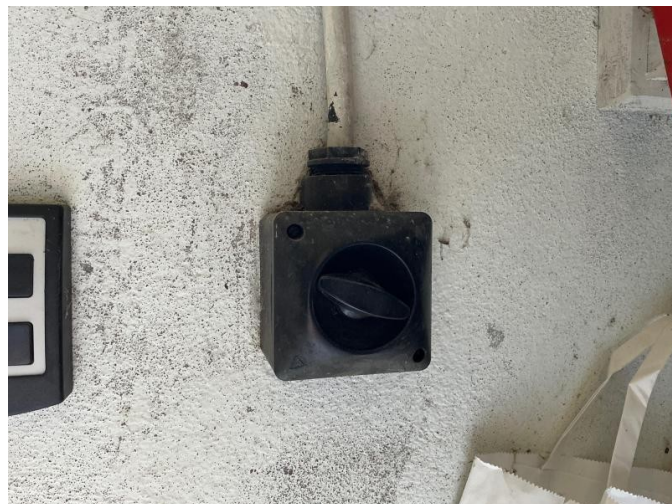
Het asbestmateriaal valt onder de mijlpaal van 2040.

| Eindbeoordeling materiaalrisico | Laag materiaalrisico en/of verlaagde kans op vezelvrijgave |

| Asbestsoort (vezeltype) | Alleen chrysotiel aanwezig |
| Toestand van het materiaal | Licht beschadigd, licht verweerd. Intacte calciumsilicaatplaat of materiaal met categorie 3-gebondenheid |

| Asbestmateriaal | Plaat, paneel, tablet - Type Bakeliet |

- Zorg voor een veilig beheer. Vermijd het beschadigen van het asbestmateriaal. Controleer de toestand jaarlijks op wijzigingen.
- Voer bijkomende staalname(s) uit.

- Eenvoudige handelingen: mag via doe-het-zelf of door werknemer(s) met opleidingsattest eenvoudige handelingen  
Het bakelietmateriaal kan voorzichtig losgemaakt worden , extra bevochtigen om stof te voorkomen.  
Standaard dragen van de nodige wegwerp beschermingsmiddelen FFP 3 masker , handschoenen en tyvec CAT III type 5-6  
Bij de gemeente/containerpark afsluitzakken halen om dubbel in te pakken en af te voeren naar het containerpark als hechtgebonden asbestafval.  
Zie ook link Zie <https://ovam.vlaanderen.be/wie-mag-wat-verwijderen>

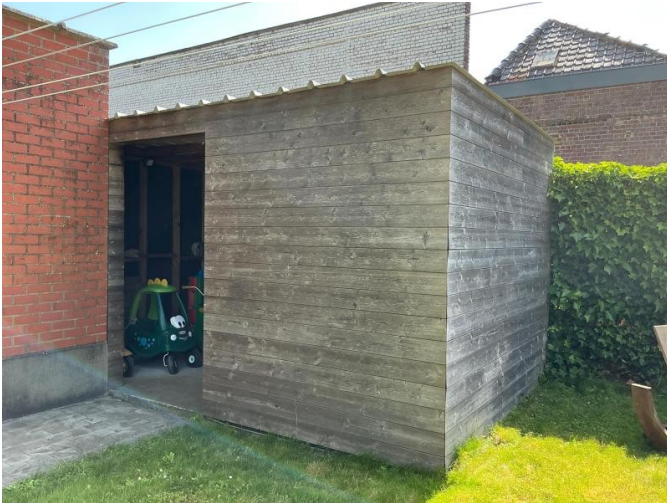
**Bouwjaar:** 2016

*Constructies gebouwd vanaf 2001 moeten niet onderzocht worden*

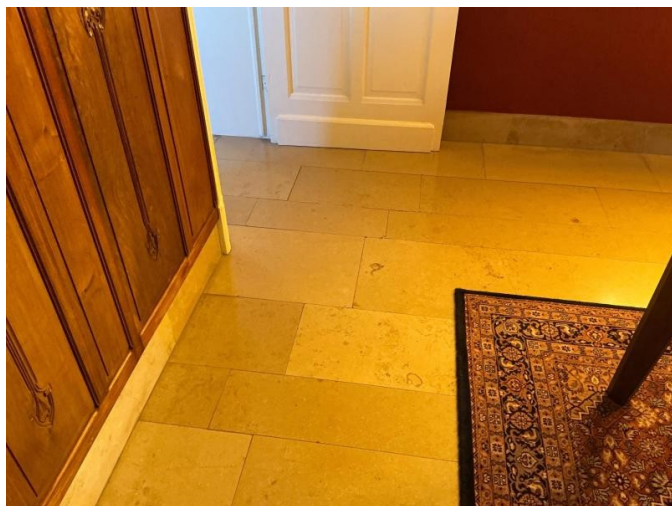
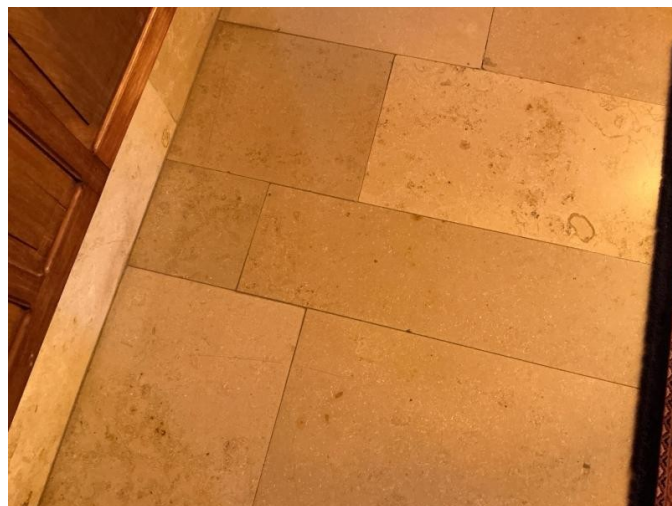
Wegens de goede toestand van de tegelvloer, was het niet mogelijk om de tegellijm te bemonsteren. Er wordt aangeraden om extra maatregelen te treffen of een extra expertise te laten uitvoeren bij afbraak of renovatie want gezien het bouwjaar is er een mogelijkheid dat de lijm asbesthoudend kan zijn.

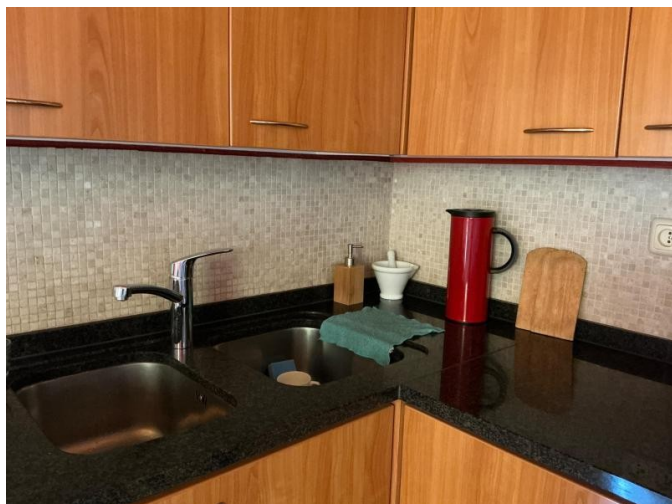
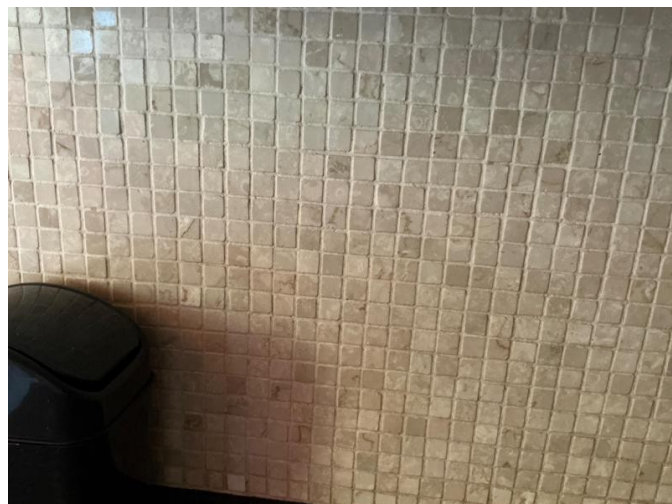
Wegens de goede toestand van de tegels aan de muren, was het niet mogelijk om de tegellijm te bemonsteren. Er wordt aangeraden om extra maatregelen te treffen of een extra expertise te laten uitvoeren bij afbraak of renovatie want gezien het bouwjaar is er een mogelijkheid dat de lijm asbesthoudend kan zijn.

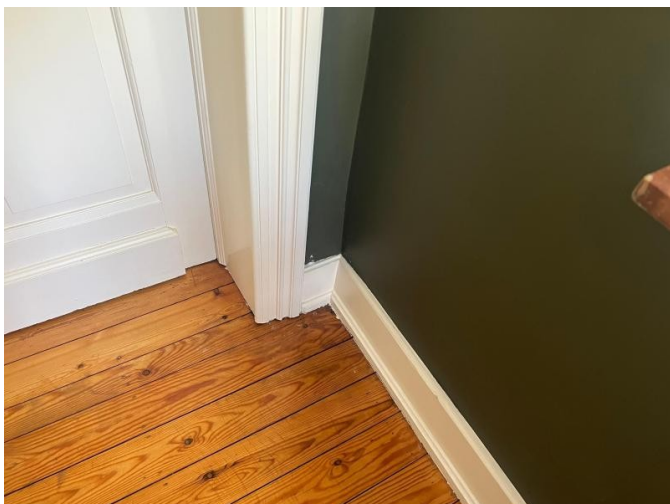
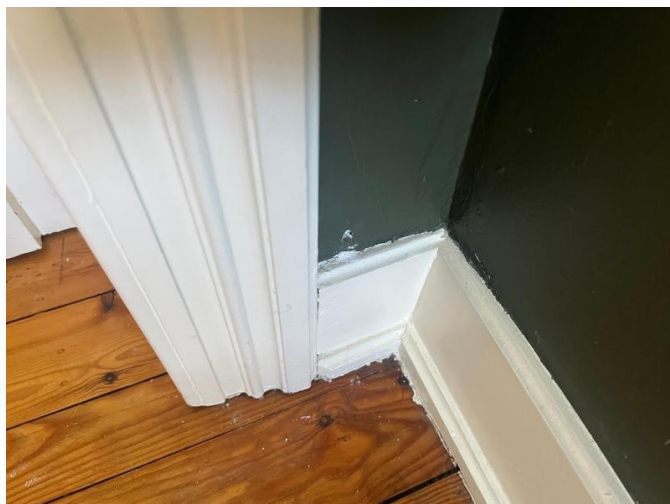
## Fiche 10: Pleisterwerk muren

Geen asbest

| # | Type | Referentie | Resultaat |
|---|---|---|---|
| 10.1 | Mengmonster | 3 | Geen asbest |
