Asbestinventarisatetest

45423E0831/00G000 - Het perceel bevat een handelsruimte op het gelijkvloers (met kelder) en daarboven een appartement. Het appartement

Attestnummer : 20250708-000291.000

Uitgegeven op : 08.07.2025

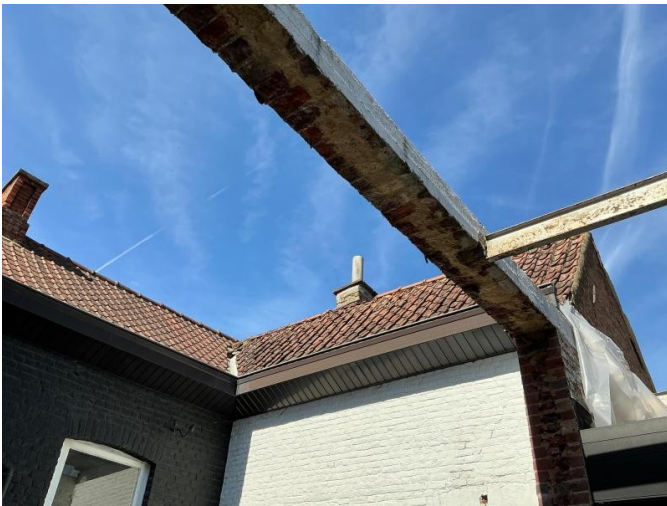
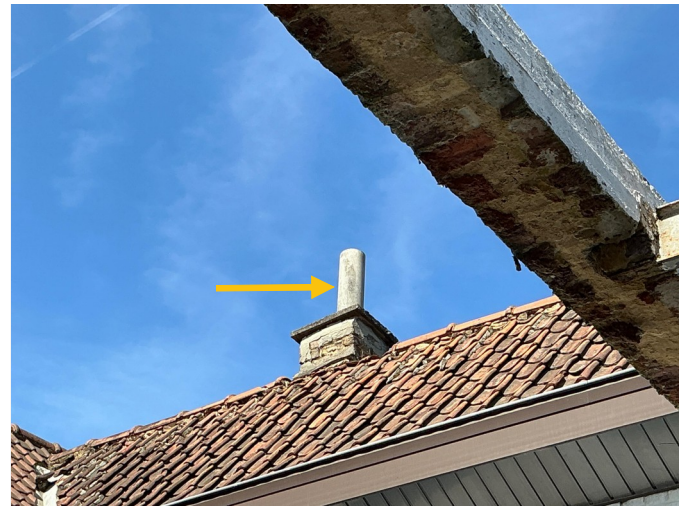
Conclusie

Het asbestmateriaal valt onder de mijlpaal van 2040.

Eindbeoordeling materiaalrisico	Laag materiaalrisico en/of verlaagde kans op vezelvrijgave
Opmerking	Het materiaal ziet er nog goed in tact uit. Geen beschadigingen of verwerking.

Gebondenheid	Categorie 1: hechtgebonden in oorsprong
Asbestsoort (vezeltype)	Crocidoliet aanwezig
Asbestconcentratie	Laag (< 50%)
Afschermingsgraad van het gehele materiaal	Geheel of deels vrij aan de buitenlucht
Toestand van het materiaal	Licht beschadigd, licht verweerd. Intact calciumsilicaatmateriaal of categorie III 'gebondenheid'

Beschrijving	Schouwbus
Omgeving	Buiten
Primaire drager	Schuin dak
Asbestmateriaal	Buis, koker, leiding, pijp, doorvoer
Bindmiddel van asbestmateriaal	Cement
Gebondenheid op basis van bindmiddel	Hecht
Hoeveelheid (lengte - omtrek - dikte - aantal)	<ul style="list-style-type: none">• 1,00 m - 50,00 cm - 1,00 cm - 1 stuk
Totaal volume	0,005 m ³
Eenvoudig bereikbaar	Ja
Bevestigingswijze	<ul style="list-style-type: none">• Verlijmd, ingegoten, versmeerd
Identificatiemethode	Vaststelling zonder monsternamen
Destructieve handeling voor identificatie	Nee
Opmerking	<p>Het gewicht en l_m is een berekende schatting. Er worden geen rechten verleend aan deze oppervlaktes. De dikte is een schatting die voorkomt uit de monsterplaatsen en is daarom niet altijd representatief.</p> <p>-> verdachte cementtoepassing.</p>

Zorgvuldig beheren

- Scherm in afwachting van verwijdering het asbestmateriaal af van luchtstromingen en verstoring: bijvoorbeeld door het te verpakken, te fixeren, af te dekken, signalisatie - afbakening aan te brengen, ...
- Verwijder dit asbestmateriaal zo snel mogelijk. Volg de toestand goed op.

- Eenvoudige handelingen: mag via doe-het-zelf of door werknemer(s) met opleidingsattest eenvoudige handelingen
De bus kan voorzichtig losgebeiteld worden , extra bevochtigen om stof te voorkomen.

Standaard dragen van de nodige wegwerp beschermingsmiddelen FFP 3 masker , handschoenen en tyvec CAT III type 5-6

Bij de gemeente/containerpark afsluitzakken halen om dubbel in te pakken en af te voeren naar het containerpark als hechtgebonden asbestafval.

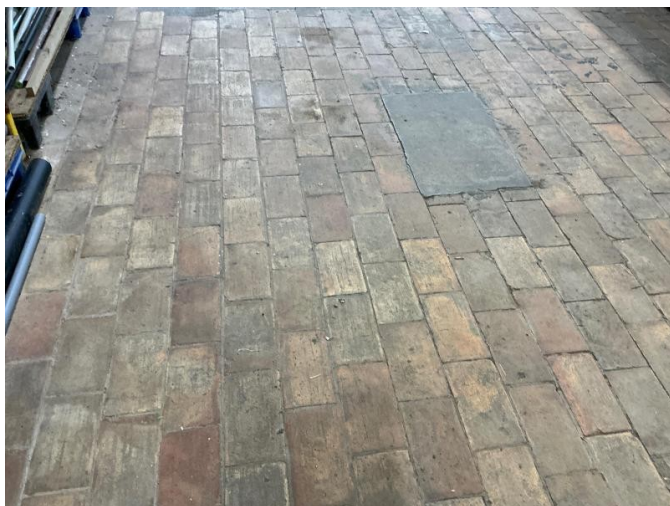
Vrije foto

Wegens de goede toestand van de vloertegels, was het niet mogelijk om de tegellijm te bemonsteren. Er wordt aangeraden om extra maatregelen te treffen of een extra expertise te laten uitvoeren bij afbraak of renovatie want gezien het bouwjaar is er een mogelijkheid dat de lijm asbesthoudend kan zijn.

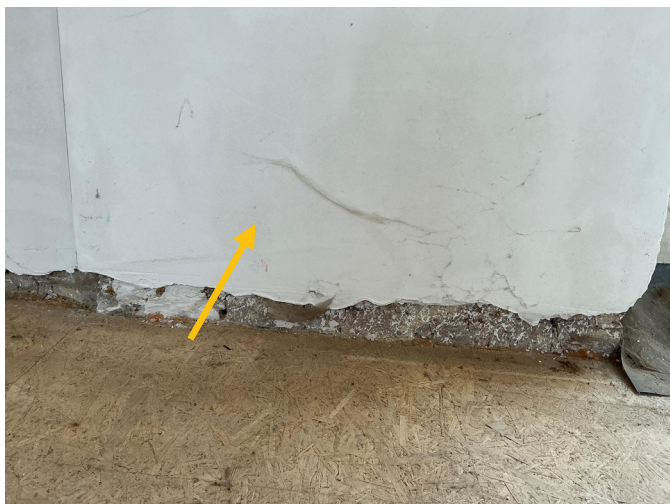
Vrije foto

Het pleisterwerk in het appartement werd opnieuw gezet rond 2022 volgens de eigenaar. Na extra onderzoek leek dit materiaal ook niet verdacht en zag het er recent uit.

De eigenaar had geen recent bewijsstukken meer, maar de aannemer zijn contactgegevens staan in de bewijsstukken, hiermee wou hij aantonen dat dit weldegelijk door een aannemer is gezet.

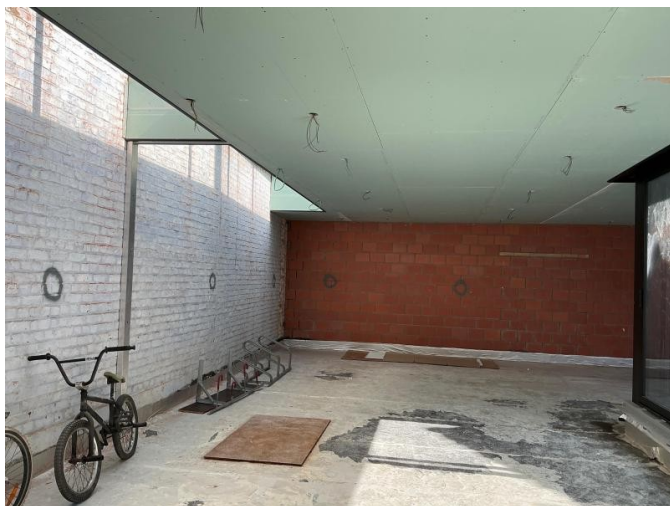
Vrije foto

Het appartement werd volledig tot casco gestript in 2022.

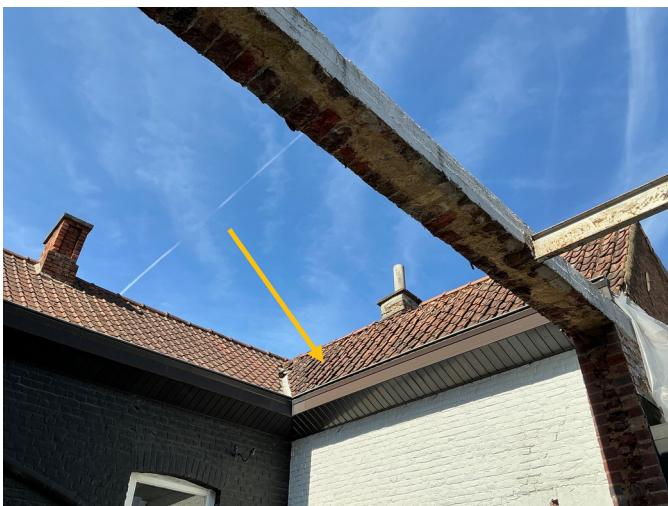
Vrije foto

De eigenaar verklaart dat hij tijdens de afbraakwerken het dak vaak heeft gezien en dat er GEEN onderdak aanwezig is. Hij kan het licht door de dakpannen zien schijnen.

Het was niet mogelijk om het onderdak te zien omdat alles was afgesloten.

-> wanneer de nok wel zichtbaar zou zijn, kan er een extra expertise gemaakt worden.

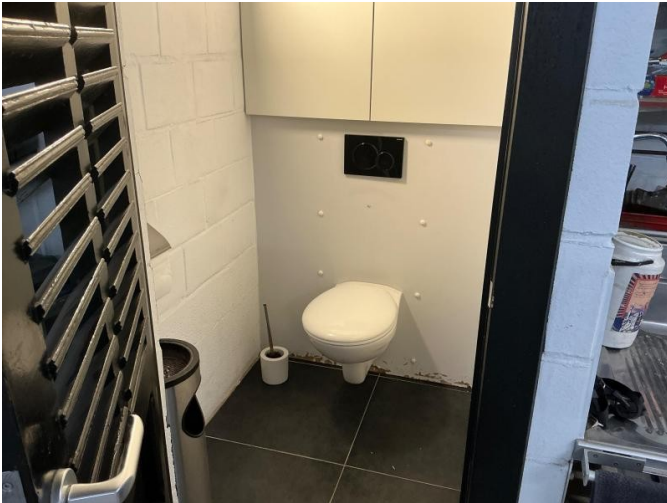
Vrije foto

Het toilet op de werkplaats ziet er recent uit. Volgens de eigenaar werd dit gezet rond 2015.

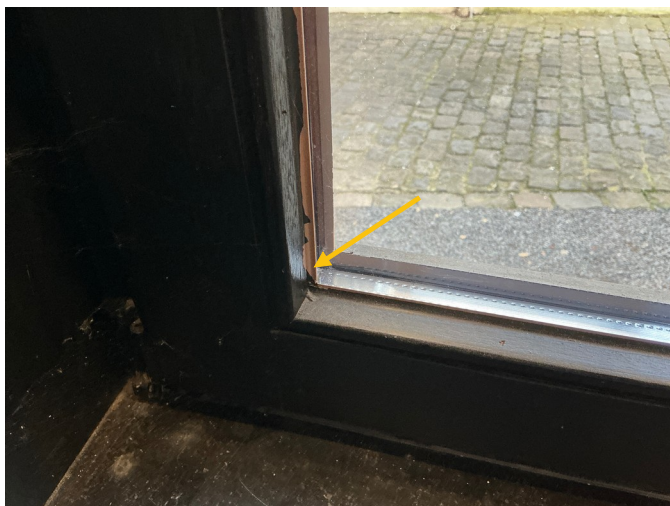
Vrije foto

Zacht en elastisch.

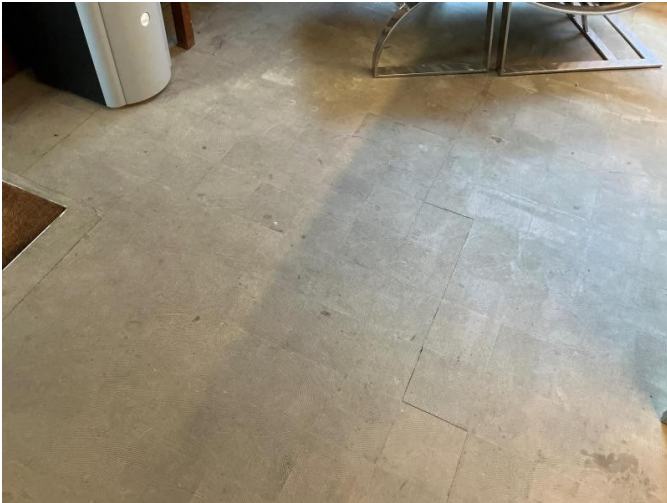
Vrije foto

Op de tegelvloer lag oorspronkelijk een tapis plein. Dit werd door de huidige eigenaar weggehaald.

Wegens de goede toestand van de vloertegels, was het niet mogelijk om de tegellijm te bemonsteren. Er wordt aangeraden om extra maatregelen te treffen of een extra expertise te laten uitvoeren bij afbraak of renovatie want gezien het bouwjaar is er een mogelijkheid dat de lijm asbesthoudend kan zijn.

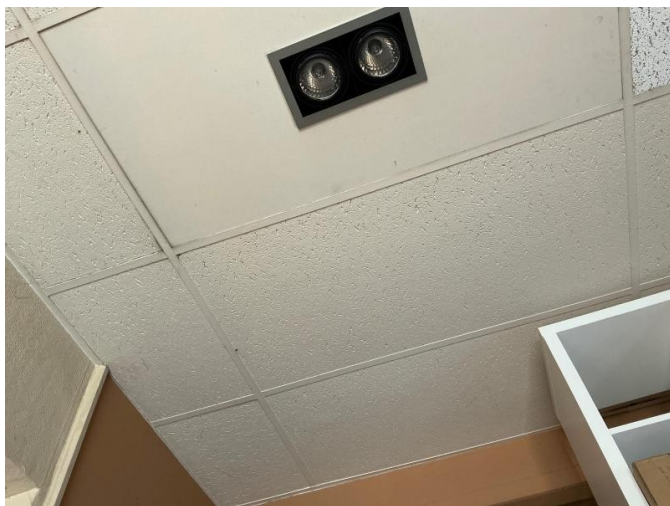
Vrije foto

De plafond in de bureau was afgewerkt met typische panelen, niet verdacht.

De stock en keuken hadden een valse plafond in gyproc.

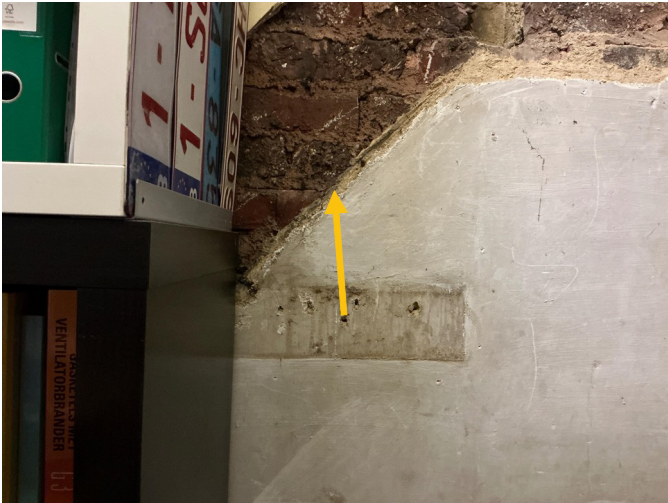
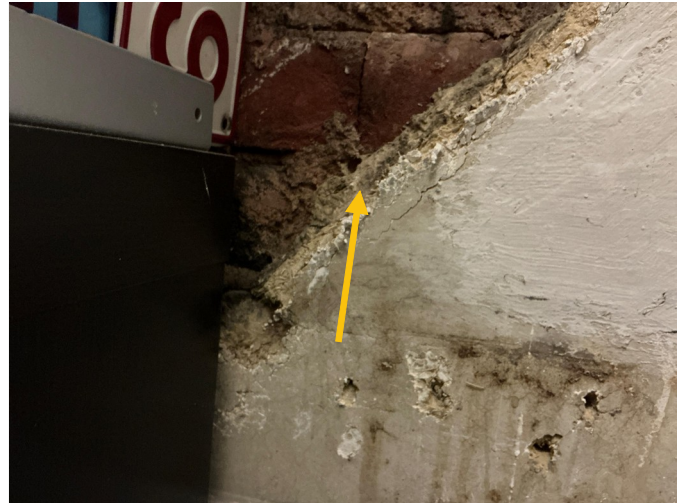
Geen asbest

#	Type	Referentie	Resultaat
10.1	Mengmonster	2	Geen asbest

Beschrijving	Pleisterwerk muren gelijkvloers
Omgeving	Binnen
Primaire drager	Binnenwand
Bindmiddel van materiaal	Gips - kalk
Gebondenheid op basis van bindmiddel	Niet-hechtgebonden
Hoeveelheid (oppervlakte - dikte - aantal)	• 100,00 m ² - 1,00 cm - 1 stuk
Totaal volume	1,00 m ³
Identificatiemethode	Vaststelling met monsternamen
Destructieve handeling voor identificatie	Nee
Opmerking	Het gewicht en lm is een berekende schatting. Er worden geen rechten verleend aan deze oppervlaktes. De dikte is een schatting die voorkomt uit de monsterplaatsen en is daarom niet altijd representatief.

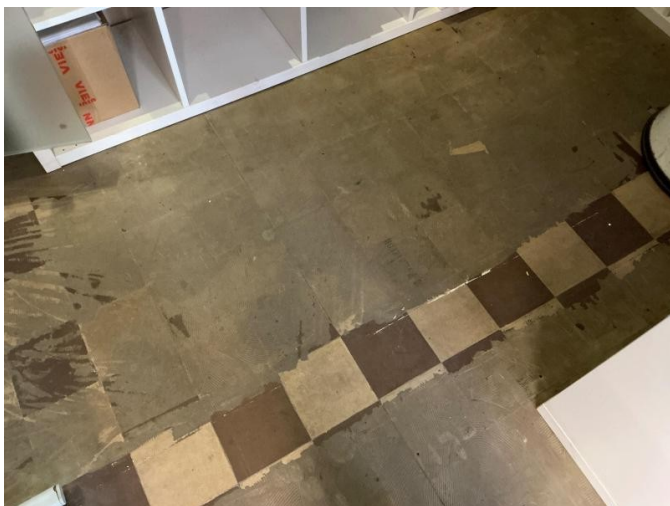
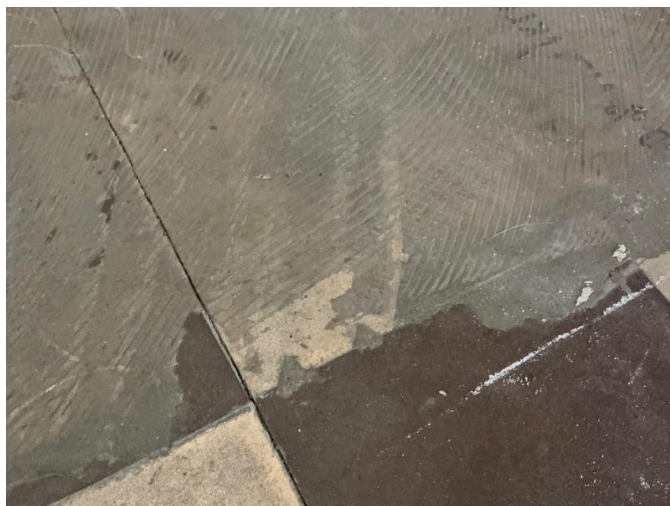
Fiche 11: Smeerlaag

Geen asbest

#	Type	Referentie	Resultaat
11.1	Puntmonster	1	Geen asbest

Beschrijving	Smeerlaag
Omgeving	Binnen
Primaire drager	Vloer
Bindmiddel van materiaal	Cement
Gebondenheid op basis van bindmiddel	Hecht
Hoeveelheid (oppervlakte - dikte - aantal)	• 70,00 m ² - 1,00 cm - 1 stuk
Totaal volume	0,70 m ³
Identificatiemethode	Vaststelling met monsternamen
Destructieve handeling voor identificatie	Nee
Opmerking	<p>Het gewicht en lm is een berekende schatting. Er worden geen rechten verleend aan deze oppervlaktes. De dikte is een schatting die voorkomt uit de monsterplaatsen en is daarom niet altijd representatief.</p> <p>Materiaal van onder de tapis plein.</p>
