Asbestinventarisatetest

Geraardsbergsesteenweg 56, 9320 Aalst

Attestnummer : 20260123-000117.000

Uitgegeven op : 23.01.2026

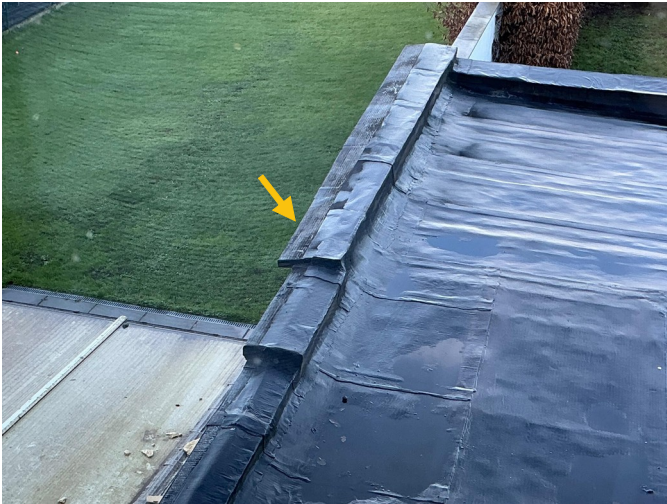
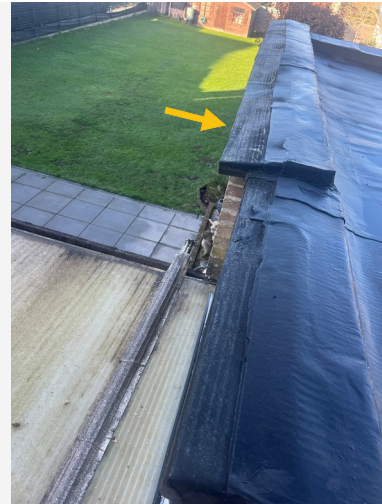
Eindbeoordeling materiaalrisico	Laag materiaalrisico en/of verlaagde kans op vezelvrijgave
Opmerking	Materiaal zit goed ingesloten onder oude roofing.

Gebondenheid	Categorie 1: hechtgebonden in oorsprong
Asbestsoort (vezeltype)	Amfibool aanwezig, uitgezonderd crocidoliet
Asbestconcentratie	Laag (< 50%)
Afschermingsgraad van het gehele materiaal	Geheel of deels vrij aan de buitenlucht
Toestand van het materiaal	Licht beschadigd, licht verweerd. Intact calciumsilicaatmateriaal of categorie III 'gebondenheid'

Beschrijving	Deksteen
Omgeving	Buiten
Primaire drager	Plat dak
Asbestmateriaal	Dak- en gevelbekleding - Nok, windveer, boeiboord
Bindmiddel van asbestmateriaal	Cement
Gebondenheid op basis van bindmiddel	Hecht
Hoeveelheid (oppervlakte - aantal)	• 10,00 m ² - 1 stuk
Totale oppervlakte	10,00 m ²
Eenvoudig bereikbaar	Ja
Bevestigingswijze	• Verlijmd, ingegoten, versmeerd
Identificatiemethode	De asbestdeskundige beoordeelt het materiaal als asbesthoudend, en dit zonder monsternamen.
Destructieve handeling voor identificatie	Nee
Opmerking	<p>Het gewicht en lm is een beredeneerde schatting. Er worden geen rechten verleend aan deze oppervlaktes. De dikte is een schatting die voorkomt uit de monsterplaatsen en is daarom niet altijd representatief.</p> <p>* Er was nog een oude laag roofing over de deksteen geplaatst waardoor staalname niet werd uitgevoerd. Op basis van geluid en kennis (vorm van de steen), werd vastgesteld dat dit een asbestverdacht materiaal is. *</p>

Verwijderen

- Verwijder dit asbestmateriaal zo snel mogelijk. Volg de toestand goed op.
- Hemelwater dat afspoelt van asbestcement daken of gevels kan asbestdeeltjes bevatten. Gebruik het enkel voor gesloten circuits (bv. spoelen toiletten). Reinig na het vervangen van het dak of de gevel de dakgoten en regenwaterput of -ton om asbesthoudend sediment of slib te verwijderen

De deksteen kan voorzichtig losgebeiteld worden , extra bevochtigen om stof te voorkomen.

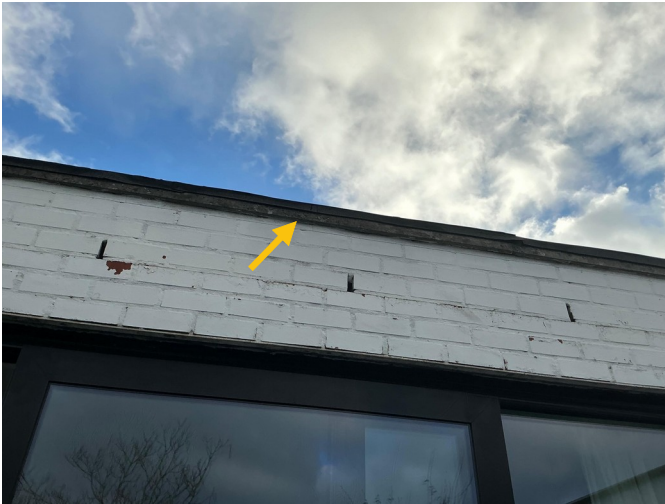
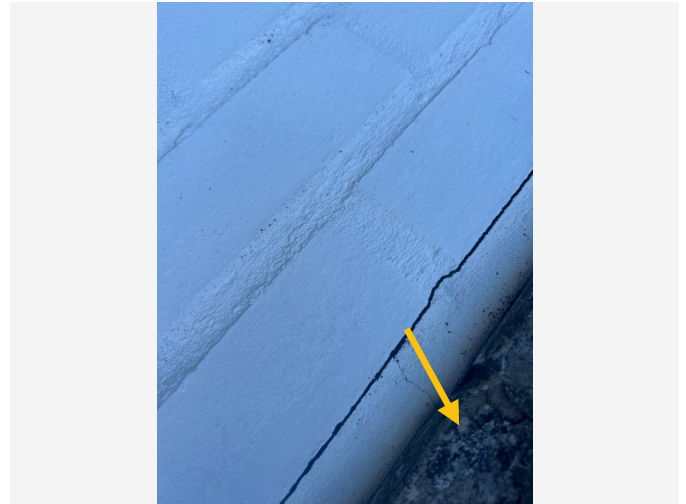
Eindbeoordeling materiaalrisico	Laag materiaalrisico en/of verlaagde kans op vezelvrijgave
---------------------------------	------------------------------------------------------------

Gebondenheid	Categorie 1: hechtgebonden in oorsprong
Asbestsoort (vezeltype)	Alleen chrysotiel
Asbestconcentratie	Laag (< 50%)
Afschermingsgraad van het gehele materiaal	Geheel of deels vrij aan de buitenlucht
Toestand van het materiaal	Licht beschadigd, licht verweerd. Intact calciumsilicaatmateriaal of categorie III 'gebondenheid'

#	Type	Referentie	Resultaat
2.1	Puntmonster	5	Chrysotiel

Beschrijving	Dakrand asbestcement
Omgeving	Buiten
Primaire drager	Plat dak
Asbestmateriaal	Dak- en gevelbekleding - Plaat
Bindmiddel van asbestmateriaal	Cement
Gebondenheid op basis van bindmiddel	Hecht
Hoeveelheid (oppervlakte - dikte - aantal)	<ul style="list-style-type: none">• 10,00 m² - 1,00 cm - 1 stuk
Totaal volume	0,10 m ³
Eenvoudig bereikbaar	Ja
Bevestigingswijze	<ul style="list-style-type: none">• Verlijmd, ingegoten, versmeerd
Identificatiemethode	Een monstername door de asbestdeskundige met laboanalyse door een asbestlabo.
Destructieve handeling voor identificatie	Nee
Opmerking	Het gewicht en lm is een beredeneerde schatting. Er worden geen rechten verleend aan deze oppervlaktes. De dikte is een schatting die voorkomt uit de monsterplaatsen en is daarom niet altijd representatief.

Verwijderen

- Verwijder dit asbestmateriaal zo snel mogelijk. Volg de toestand goed op.
- Hemelwater dat afspoelt van asbestcement daken of gevels kan asbestdeeltjes bevatten. Gebruik het enkel voor gesloten circuits (bv. spoelen toiletten). Reinig na het vervangen van het dak of de gevel de dakgoten en regenwaterput of -ton om asbesthoudend sediment of slib te verwijderen

- Eenvoudige handelingen: mag via doe-het-zelf of door werknemer(s) met opleidingsattest eenvoudige handelingen
Eenvoudige handelingen (doe het zelf):
De dakrand kan voorzichtig losgebeiteld worden , extra bevochtigen om stof te voorkomen.
Standaard dragen van de nodige wegwerp beschermingsmiddelen FFP 3 masker , handschoenen en tyvec CAT III type 5-6
Bij de gemeente/containerpark afsluitzakken halen om dubbel in te pakken en af te voeren naar het containerpark als hechtgebonden asbestafval.

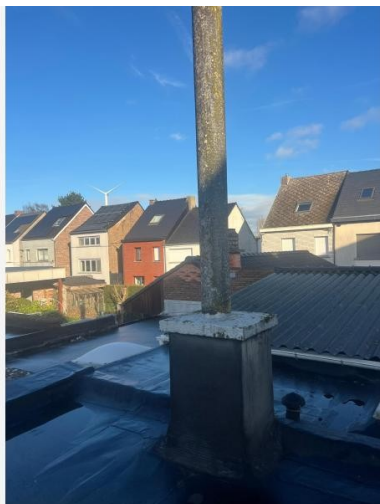
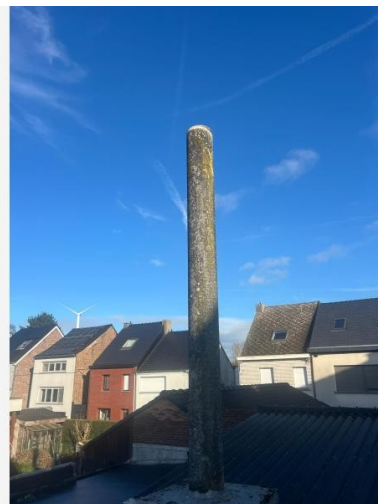
Onbekend tot hoe ver de buis doorloopt. Extra expertise zeker aangewezen.

Eindbeoordeling materiaalrisico	Verhoogd materiaalrisico en/of verhoogde kans op vezelvrijgave
Opmerking	Sterke verwerking.

Gebondenheid	Categorie 1: hechtgebonden in oorsprong
Asbestsoort (vezeltype)	Amfibool aanwezig, uitgezonderd crocidoliet
Asbestconcentratie	Laag (< 50%)
Afschermingsgraad van het gehele materiaal	Geheel of deels vrij aan de buitenlucht
Toestand van het materiaal	Matig beschadigd, matig verweerd

Beschrijving	Cement Schouwbus
Omgeving	Buiten
Primaire drager	Plat dak
Asbestmateriaal	Buis, koker, leiding, pijp, doorvoer
Bindmiddel van asbestmateriaal	Cement
Gebondenheid op basis van bindmiddel	Hecht
Hoeveelheid (lengte - omtrek - dikte - aantal)	<ul style="list-style-type: none">• 2,00 m - 5,00 cm - 5,00 cm - 1 stuk
Totaal volume	0,005 m ³
Eenvoudig bereikbaar	Ja
Bevestigingswijze	<ul style="list-style-type: none">• Verlijmd, ingegoten, versmeerd
Identificatiemethode	De asbestdeskundige beoordeelt het materiaal als asbesthoudend, en dit zonder monstername.
Destructieve handeling voor identificatie	Nee
Opmerking	Het gewicht en lm is een beredeneerde schatting. Er worden geen rechten verleend aan deze oppervlaktes. De dikte is een schatting die voorkomt uit de monsterplaatsen en is daarom niet altijd representatief.

Verwijderen

- Verwijder dit asbestmateriaal zo snel mogelijk. Volg de toestand goed op.

De buis kan voorzichtig losgemaakt worden , extra bevochtigen om stof te voorkomen.

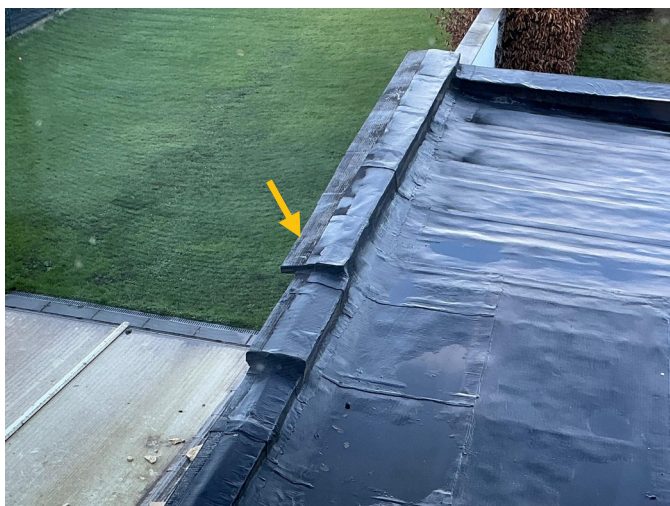
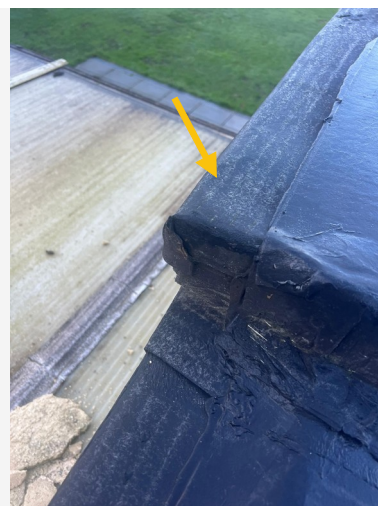
Eindbeoordeling materiaalisico	Laag materiaalisico en/of verlaagde kans op vezelvrijgave
--------------------------------	-----------------------------------------------------------

Gebondenheid	Categorie 1: hechtgebonden in oorsprong
Asbestsoort (vezeltype)	Alleen chrysotiel
Asbestconcentratie	Laag (< 50%)
Afschermingsgraad van het gehele materiaal	Geheel of deels vrij aan de buitenlucht
Toestand van het materiaal	Licht beschadigd, licht verweerd. Intact calciumsilicaatmateriaal of categorie III 'gebondenheid'

#	Type	Referentie	Resultaat
4.1	Puntmonster	4	Chrysotiel

Beschrijving	Roofing (oud)
Omgeving	Buiten
Primaire drager	Plat dak
Asbestmateriaal	Dak- en gevelbekleding - Roofing
Bindmiddel van asbestmateriaal	Bitumen (roofing, teer, asfalt)
Gebondenheid op basis van bindmiddel	Hecht
Hoeveelheid (oppervlakte - aantal)	<ul style="list-style-type: none"> • 50,00 m² - 1 stuk
Totale oppervlakte	50,00 m ²
Eenvoudig bereikbaar	<p>Nee</p> <ul style="list-style-type: none"> • Het asbestmateriaal is bedekt (uitgezonderd laag verf, coating, behang, kunststof, textiel) en het wegnemen van het bedekkende materiaal kan niet zonder het bedekkende materiaal te beschadigen.
Bevestigingswijze	<ul style="list-style-type: none"> • Verlijmd, ingegoten, versmeerd
Identificatiemethode	Een monstername door de asbestdeskundige met laboanalyse door een asbestlabo.
Destructieve handeling voor identificatie	Nee
Opmerking	<p>Het gewicht en lm is een beredeneerde schatting. Er worden geen rechten verleend aan deze oppervlaktes. De dikte is een schatting die voorkomt uit de monsterplaatsen en is daarom niet altijd representatief.</p> <p>* Er waren vroeger asbestleien aanwezig en momenteel ook nog asbestverdachte dekstenen. Er wordt vermoed dat de roofing is gecontamineerd door de cementtoepassingen. Uiteraard kan er zich ook asbest bevinden in het materiaal zelf. *</p>

Zorgvuldig beheren

- Verwijder dit asbestmateriaal zo snel mogelijk. Volg de toestand goed op.
- Hemelwater dat afspoelt van asbestcement daken of gevels kan asbestdeeltjes bevatten. Gebruik het enkel voor gesloten circuits (bv. spoelen toiletten). Reinig na het vervangen van het dak of de gevel de dakgoten en regenwaterput of -ton om asbesthoudend sediment of slib te verwijderen

- Eenvoudige handelingen: enkel door erkend asbestverwijderaar
De asbesthoudende toepassing dient door een erkende verwijderaar verwijderd te worden gezien dit niet eenvoudig is. Conform de geldende verwijderingsprotocollen en veiligheidsvoorschriften.
De erkende asbestverwijderaar zal een risicoanalyse maken op basis van de bestaande situatie en hij zal ter plaatste de meest aangewezen methodiek bepalen.

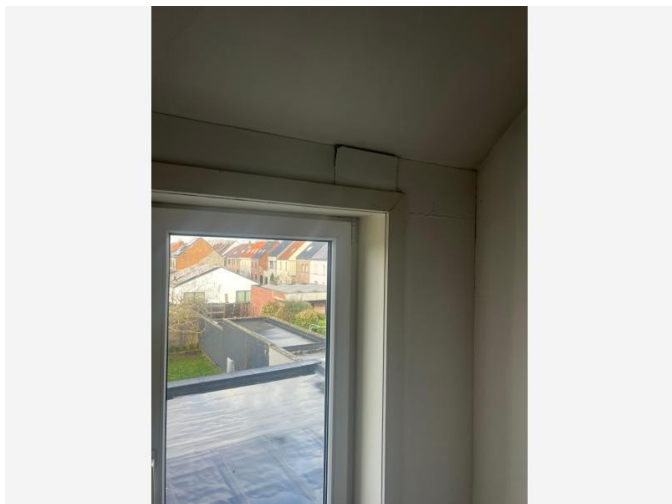
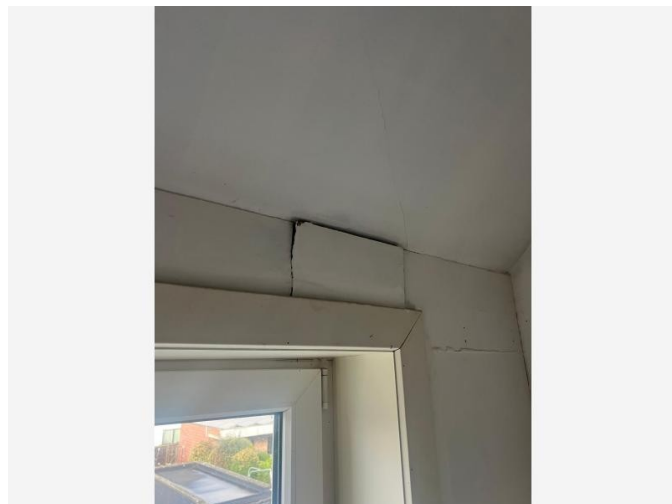
#	Type	Referentie	Resultaat
5.1	Puntmonster	3	Chrysotiel

Beschrijving	Cementplaat +2
Omgeving	Binnen
Primaire drager	Binnenwand
Asbestmateriaal	Dak- en gevelbekleding - Plaat
Bindmiddel van asbestmateriaal	Cement
Gebondenheid op basis van bindmiddel	Hecht
Hoeveelheid (oppervlakte - dikte - aantal)	• 4,00 m ² - 1,00 cm - 1 stuk
Totaal volume	0,04 m ³
Eenvoudig bereikbaar	Ja
Bevestigingswijze	• Genageld, geniet
Identificatiemethode	Een monstername door de asbestdeskundige met laboanalyse door een asbestlabo.
Destructieve handeling voor identificatie	Nee
Opmerking	Het gewicht en lm is een beredeneerde schatting. Er worden geen rechten verleend aan deze oppervlaktes. De dikte is een schatting die voorkomt uit de monsterplaatsen en is daarom niet altijd representatief.

Zorgvuldig beheren

- Verwijder dit asbestmateriaal zo snel mogelijk. Volg de toestand goed op.

De plaat kan voorzichtig losgemaakt worden , extra bevochtigen om stof te voorkomen.

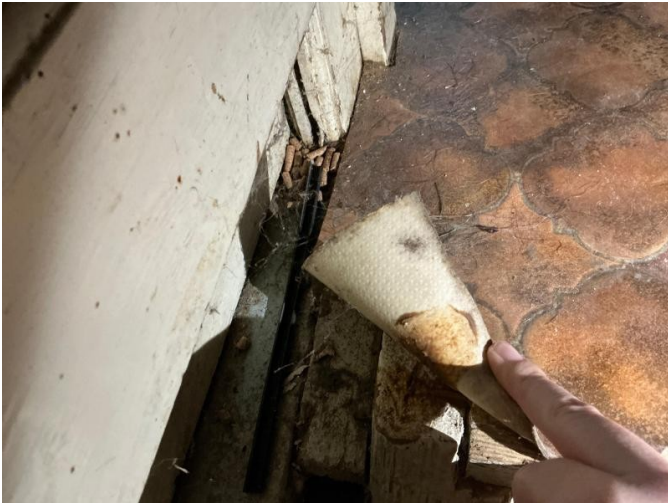
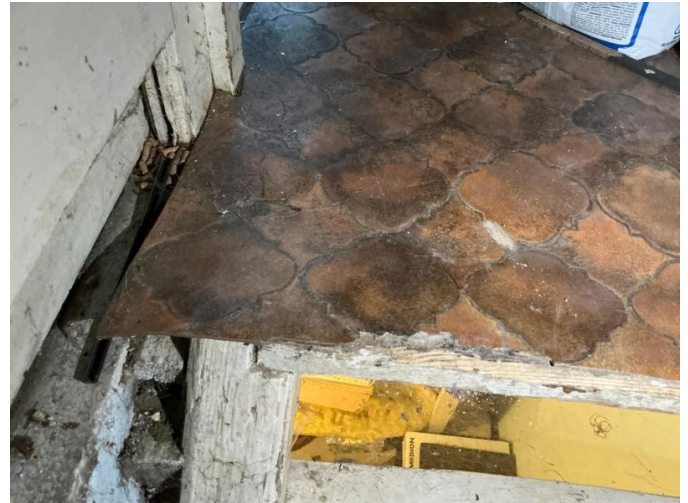
Fiche 8: Vynil vloer ingang kelder

De asbestdeskundige beoordeelt het materiaal als niet-asbestverdacht.

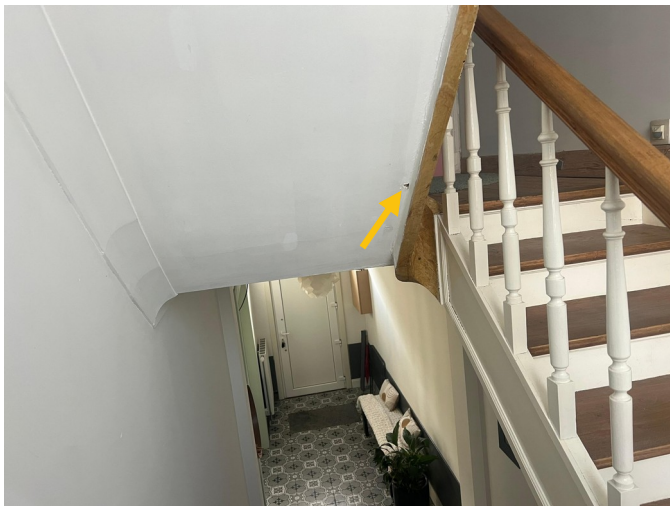
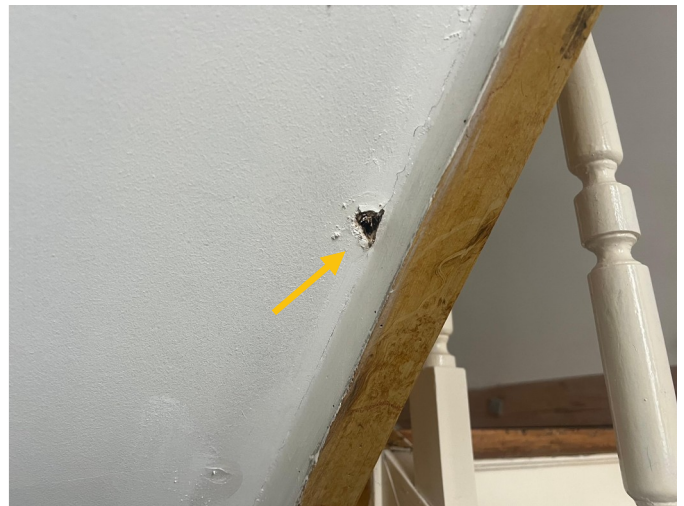
Fiche 13: Pleisterwerk plafond

Geen asbest

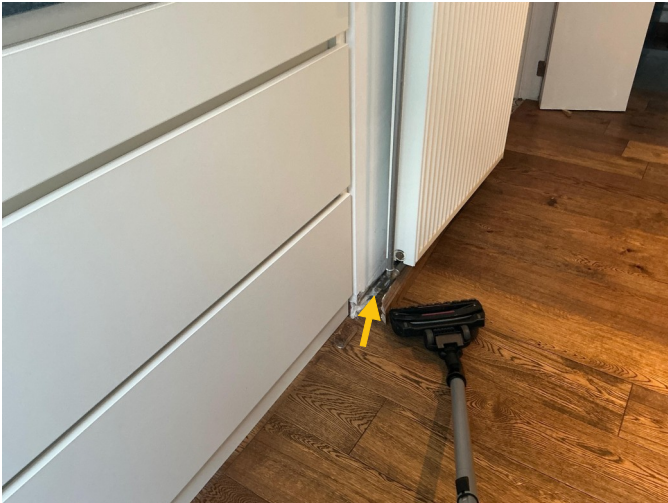
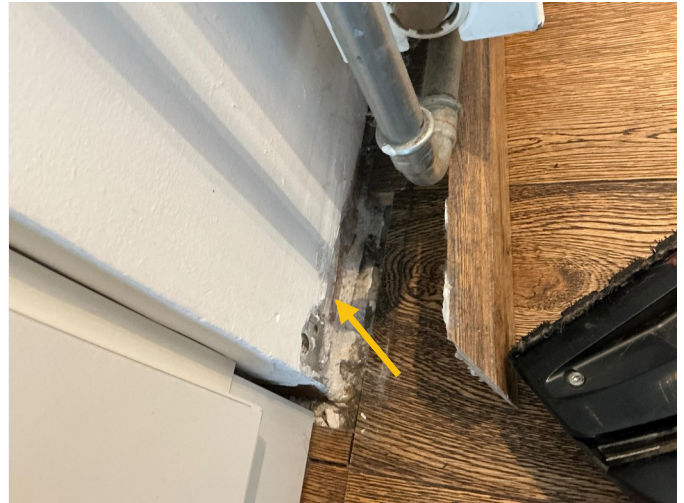
Fiche 14: Pleisterwerk muren

Geen asbest
