# Asbestinventarisat attest

Mullemstraat 22A, 9700 Oudenaarde

Attestnummer : 20260428-000083.000

Uitgegeven op : 28.04.2026

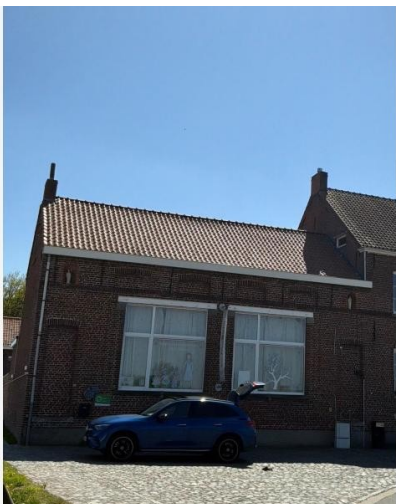
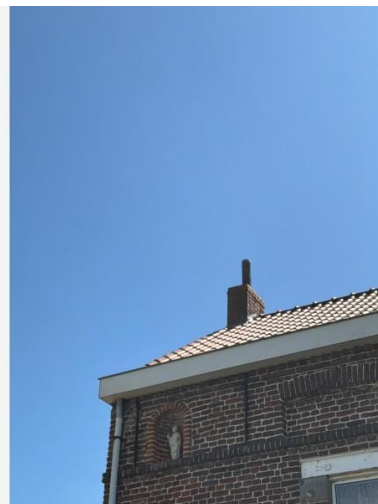
**Dringend verwijderen**

| Eindbeoordeling materiaalrisico | Hoog materiaalrisico en/of hoge kans op vezelvrijgave |

| Gebondenheid | Categorie 1: hechtgebonden in oorsprong |
| Asbestsoort (vezeltype) | Crocidoliet aanwezig |
| Asbestconcentratie | Laag (< 50%) |
| Afschermingsgraad van het gehele materiaal | Geheel of deels vrij aan binnenluchtstromen |
| Toestand van het materiaal | Matig beschadigd, matig verweerd |

| Beschrijving | Asbest cement rookgaskanaal |
| Asbestmateriaal | Rookgaskanaal |

- Zorg voor een veilig beheer. Vermijd het beschadigen van het asbestmateriaal. Controleer de toestand jaarlijks op wijzigingen.
- Voer bijkomende staalname(s) uit.

- Eenvoudige handelingen: mag via doe-het-zelf of door werknemer(s) met opleidingsattest eenvoudige handelingen  
Bij het uitvoeren van eenvoudige handelingen, zoals toegestaan via doe-het-zelfmethoden of door werknemers met een opleidingsattest, is het gebruik van de juiste persoonlijke beschermingsmiddelen (PBM's) verplicht om blootstelling aan asbestvezels te voorkomen. Wij adviseren echter om asbest te laten verwijderen door een werknemer met opleidingscertificaat. Maar het is ook toegestaan via de doe-het-zelfmethode, mits de juiste voorzorgsmaatregelen en PBM's in acht worden genomen. De te gebruiken PBMs zijn:
  - FFP3-mondmasker of halfgelaatsmasker met P3 filter
  - wegwerpoverall (Tyvek CATIII, type 5 en 6)

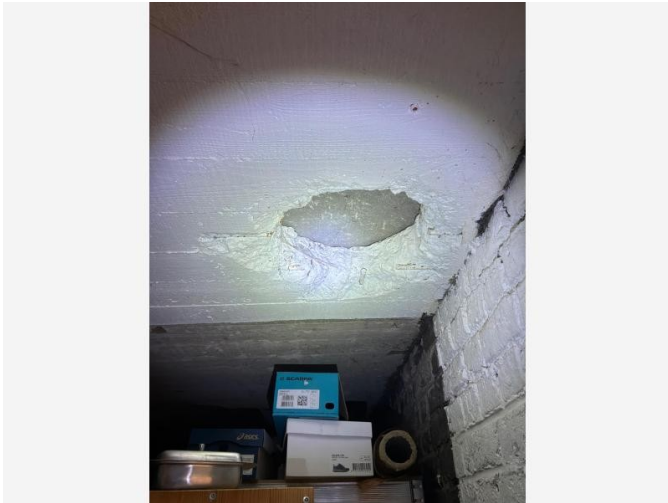
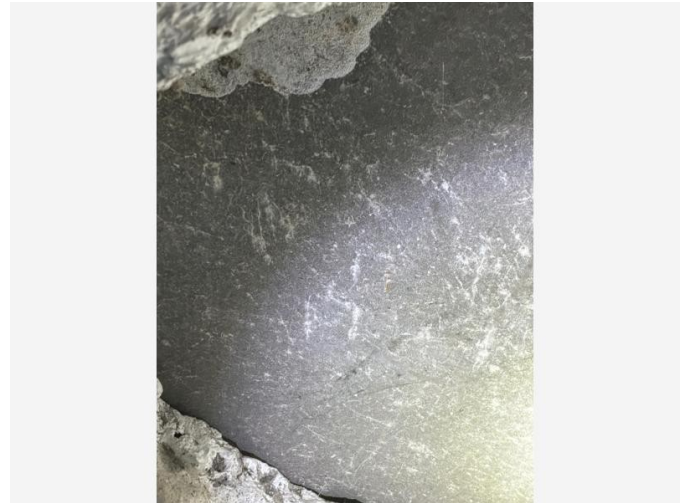
**Dringend verwijderen**

| Beschrijving | asbestafval op zolder |
| Type afvalstof | Betreft stock-voorraad of gedemonteerde asbestmaterialen |
| Asbestmaterialen | <ul style="list-style-type: none"><li>Dak- en gevelbekleding - Golfplaat</li></ul> |

- Verwijder het asbestafval.

- Eenvoudige handelingen: mag via doe-het-zelf of door werknemer(s) met opleidingsattest eenvoudige handelingen  
De toepassing is reed gedemonteerd en dus eenvoudig te verwijderen zonder kans op contaminaties.

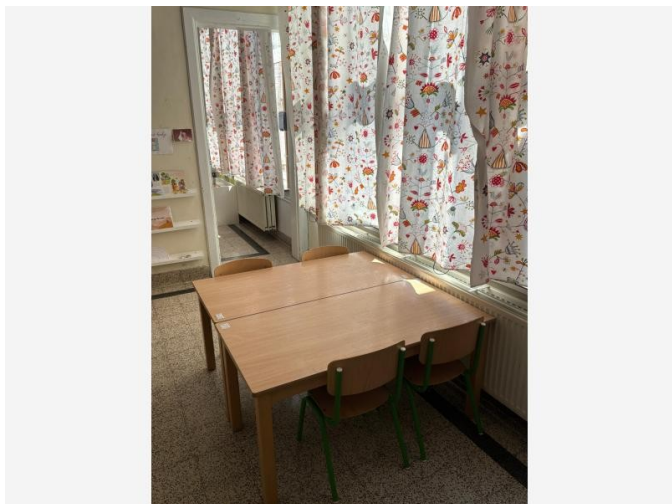
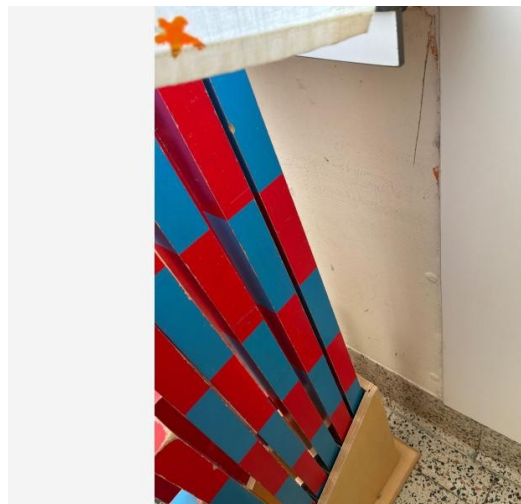
Verwijderen

| Eindbeoordeling materiaalrisico | Verhoogd materiaalrisico en/of verhoogde kans op vezelvrijgave |

| Asbestsoort (vezeltype) | Crocidoliet aanwezig |
| Toestand van het materiaal | Licht beschadigd, licht verweerd. Intacte calciumsilicaatplaat of materiaal met categorie 3-gebondenheid |

| Beschrijving | Asbest lambrisering |
| Asbestmateriaal | Dak- en gevelbekleding - Plaat |

- Zorg voor een veilig beheer. Vermijd het beschadigen van het asbestmateriaal. Controleer de toestand jaarlijks op wijzigingen.
- Voer bijkomende staalname(s) uit.

- Eenvoudige handelingen: mag via doe-het-zelf of door werknemer(s) met opleidingsattest eenvoudige handelingen  
Bij het uitvoeren van eenvoudige handelingen, zoals toegestaan via doe-het-zelfmethoden of door werknemers met een opleidingsattest, is het gebruik van de juiste persoonlijke beschermingsmiddelen (PBM's) verplicht om blootstelling aan asbestvezels te voorkomen. Wij adviseren echter om asbest te laten verwijderen door een werknemer met opleidingscertificaat. Maar het is ook toegestaan via de doe-het-zelfmethode, mits de juiste voorzorgsmaatregelen en PBM's in acht worden genomen. De te gebruiken PBMs zijn:
  - FFP3-mondmasker of halfgelaatsmasker met P3 filter
  - wegwerpoverall (Tyvek CATIII, type 5 en 6)

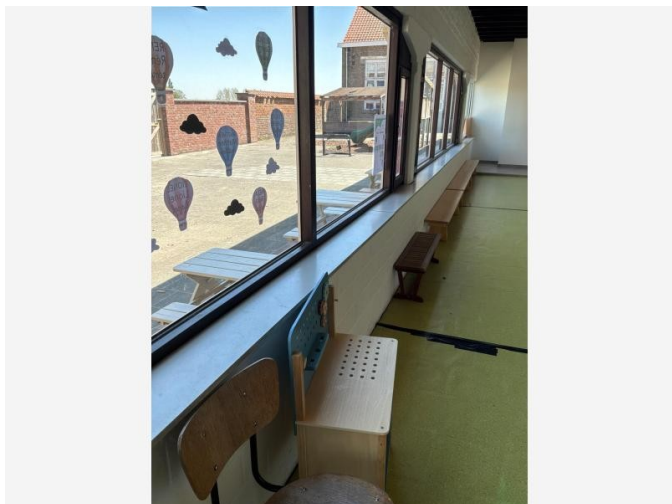
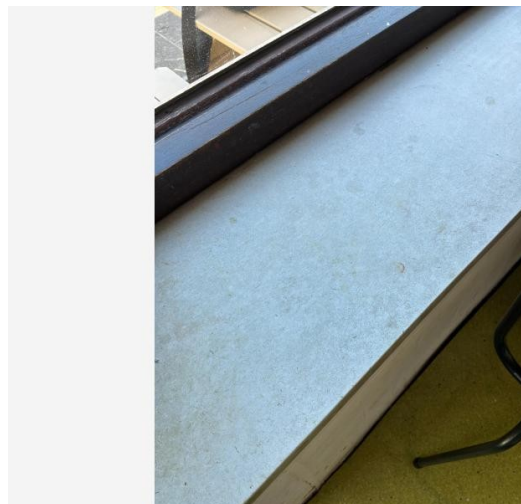
Zorgvuldig beheren

| Eindbeoordeling materiaalrisico | Laag materiaalrisico en/of verlaagde kans op vezelvrijgave |

| Asbestsoort (vezeltype) | Alleen chrysotiel aanwezig |

| Opmerking | Geschatte hoeveelheid. Vezels zichtbaar met blote oog |

- Zorg voor een veilig beheer. Vermijd het beschadigen van het asbestmateriaal. Controleer de toestand jaarlijks op wijzigingen.
- Voer bijkomende staalname(s) uit.

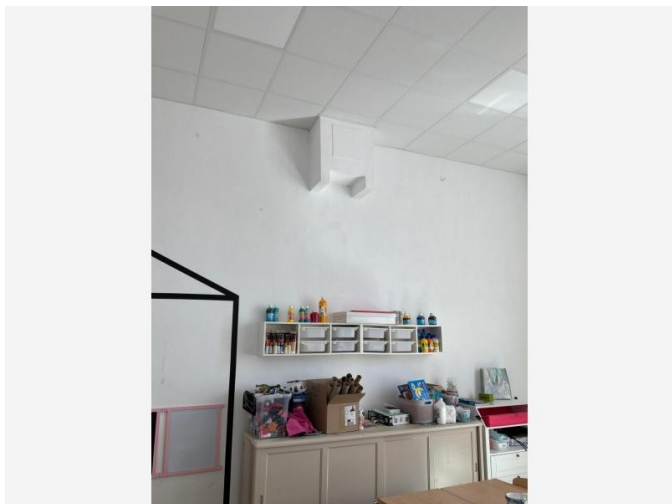
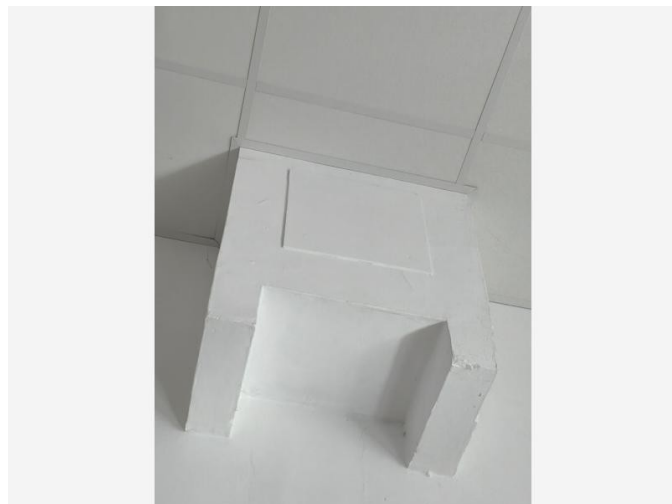
| Opmerking | Geschatte hoeveelheid |

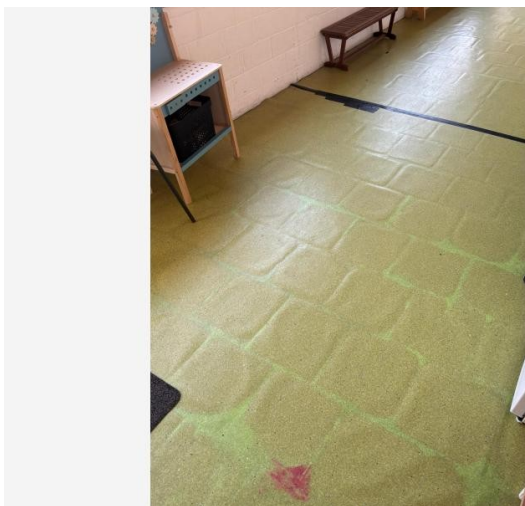
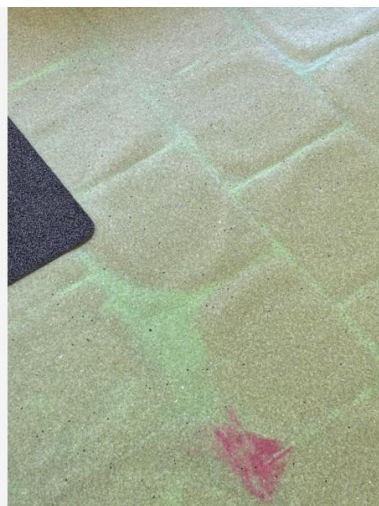
| Basis voor advies | De asbestdeskundige beoordeelt het materiaal als niet-asbestverdacht. |

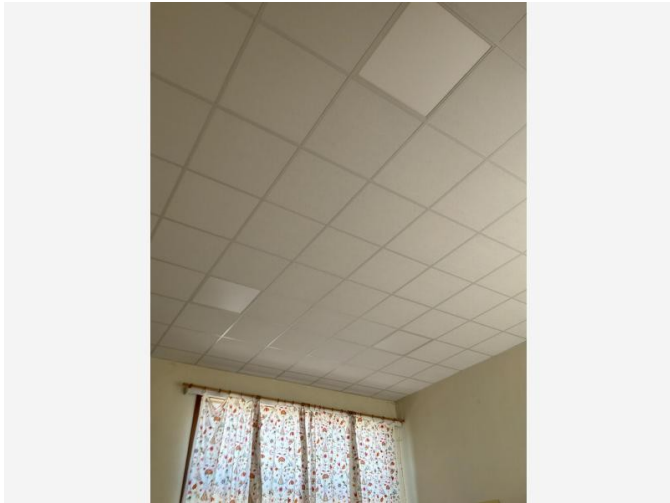
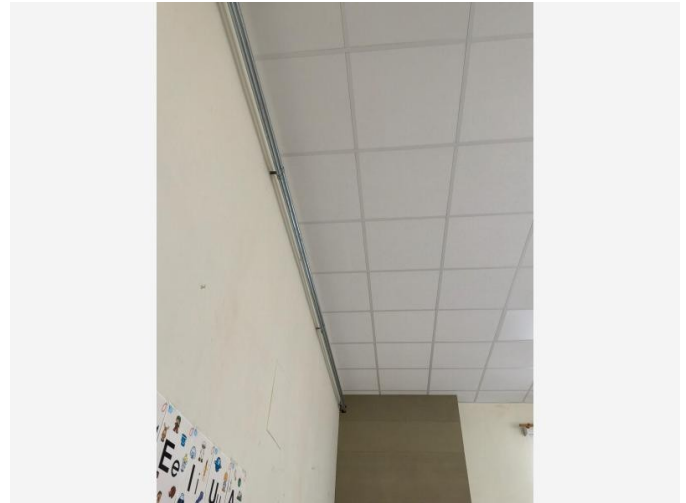
| Basis voor advies | De asbestdeskundige beoordeelt het materiaal als niet-asbestverdacht. |

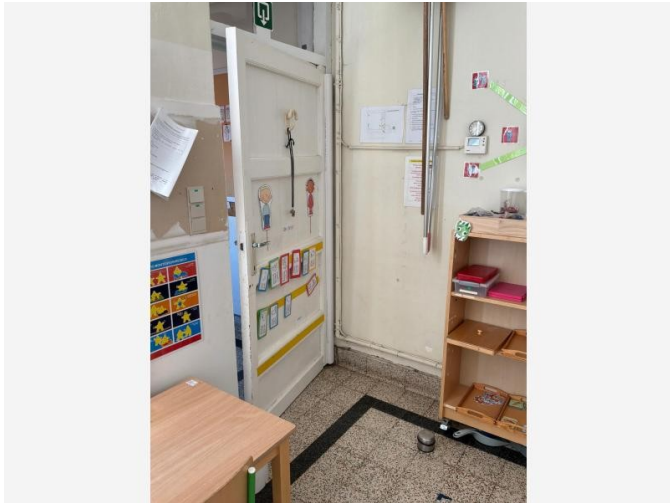
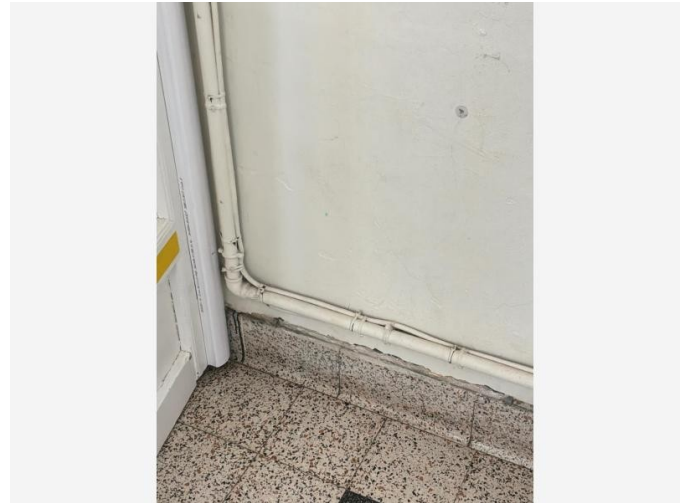
## Fiche 10: pleisterwerk wanden

Geen asbest

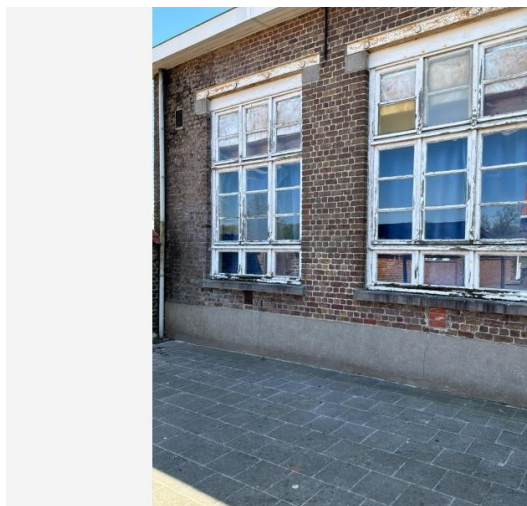
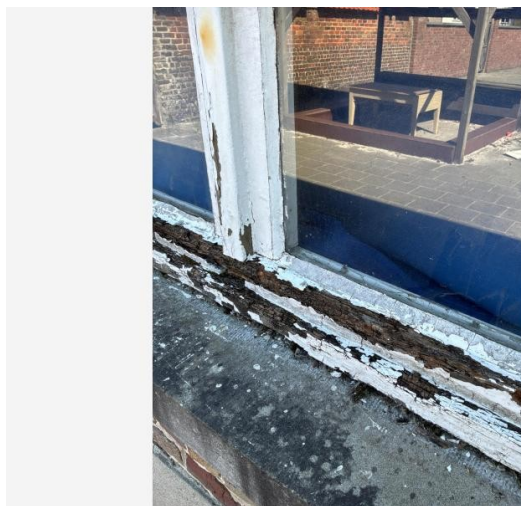
## Fiche 11: mastiek houten ramen

Geen asbest

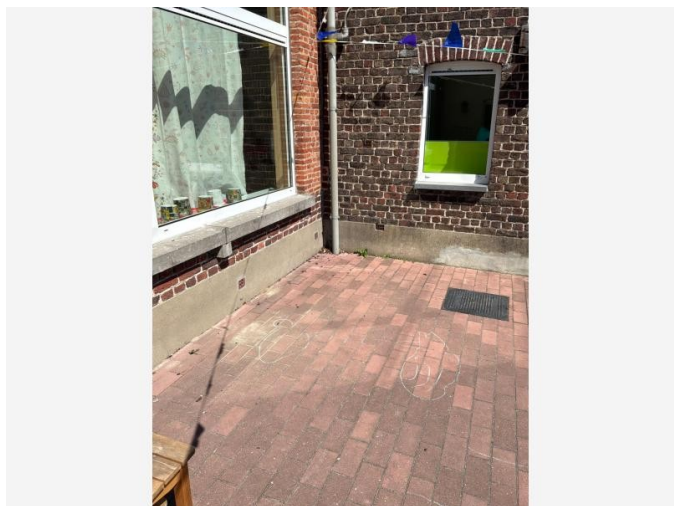
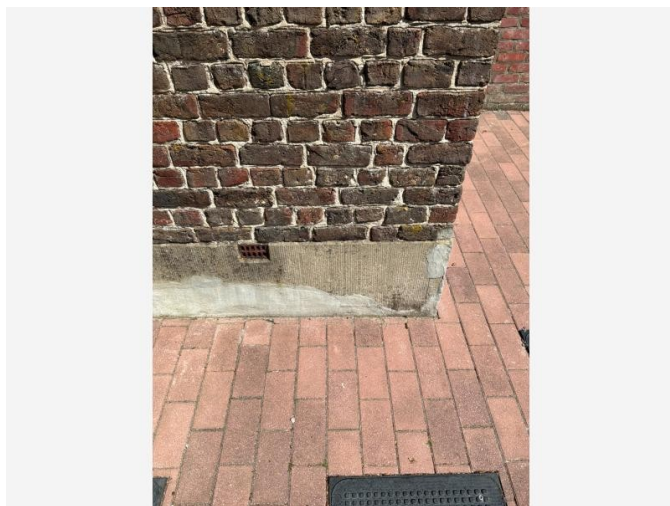
## Fiche 12: crepi gevel

Geen asbest

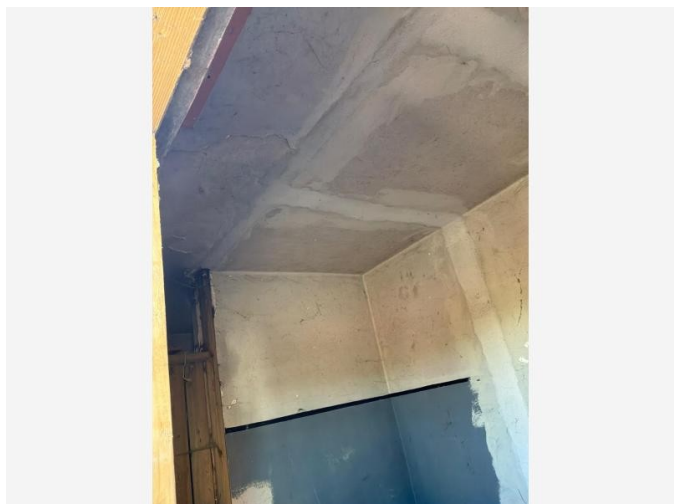
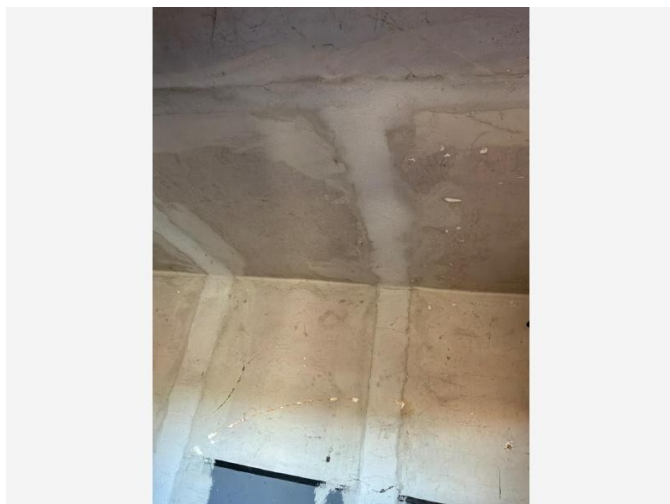
## Fiche 13: pleisterwerk plafond

Geen asbest

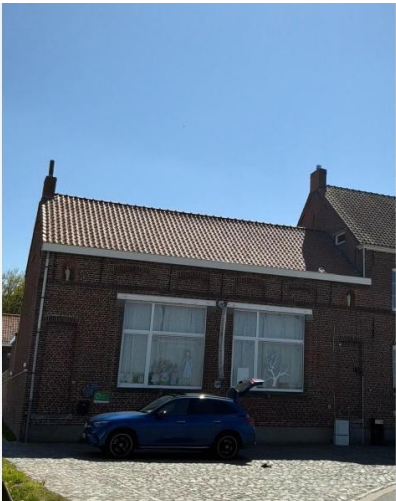
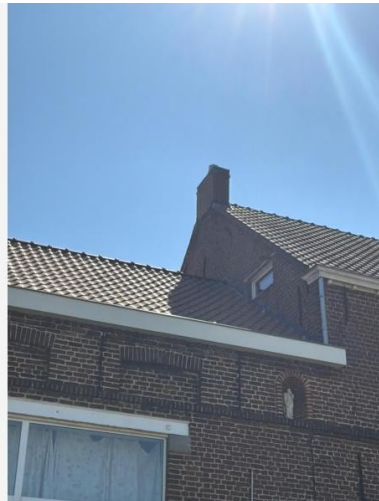
## Fiche 18: Dak type: pannen

| Beschrijving | Notitie | Terug te vinden op plannen |
|---|---|---|
| Fiche 18: Dak type: pannen | Dit dak type is niet asbest verdacht. | Plan 1.3: Hoofdgebouw plan daken<br>Plan 2.2: Lokaal achter plan dak |
