# Asbestinventarisatetest

Nieuwstraat 36A/4, 8760 Meulebeke

Attestnummer : **20241210-000374.000**

Uitgegeven op : **10.12.2024**

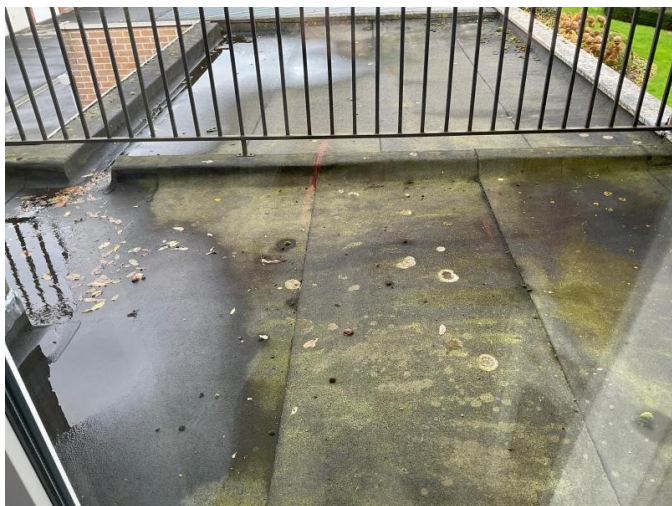
Vrije foto

Plat dak van het terras behoort tot de gemeenschappelijke delen. Geen risicoanalyse mogelijk van de onderliggende materialen. Bij renovatie en/of sloop onderzoek verrichten naar de aanwezigheid van asbesthoudende toepassingen in de onderliggende lagen.

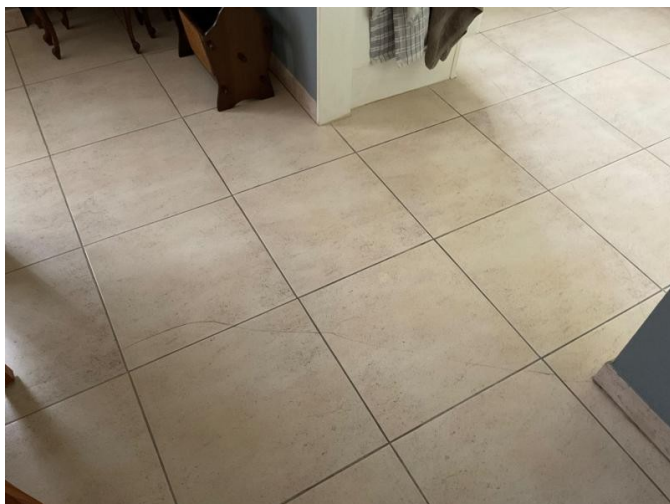
Vrije foto

Deze tegels zijn als niet asbestverdacht bevonden. Bij renovatie en/of sloop onderzoek verrichten naar de aanwezigheid van asbesthoudende toepassingen in de onderliggende lagen bv: tegellijm of verdachte ondergrondse leidingen.

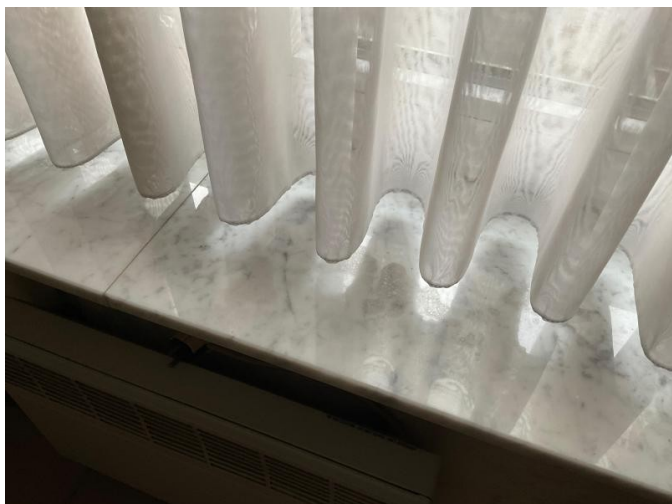
Vrije foto

De vensterbanken (binnen) zijn als niet asbestverdacht bevonden.

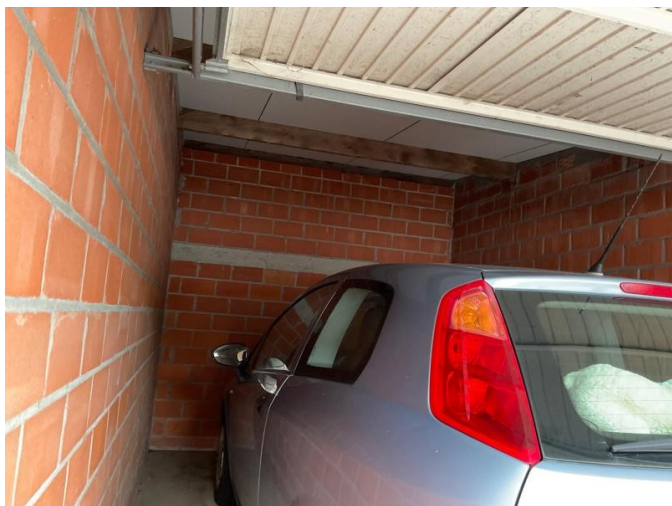
Vrije foto

Geen asbestverdachte toepassingen visueel zichtbaar in de private garage. Nr 17

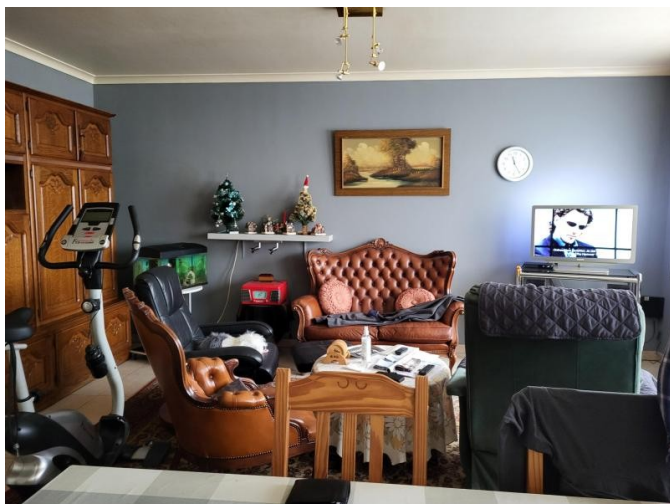
Vrije foto

Voorzetwand kunnen inspecteren, deze toepassing werd niet bemonsterd. Geen risicoanalyse mogelijk van de onderliggende materialen. Bij renovatie en/of sloop onderzoek verichten naar de aanwezigheid van asbestverdachte toepassingen die zich achter de voorzetwand kunnen bevinden.

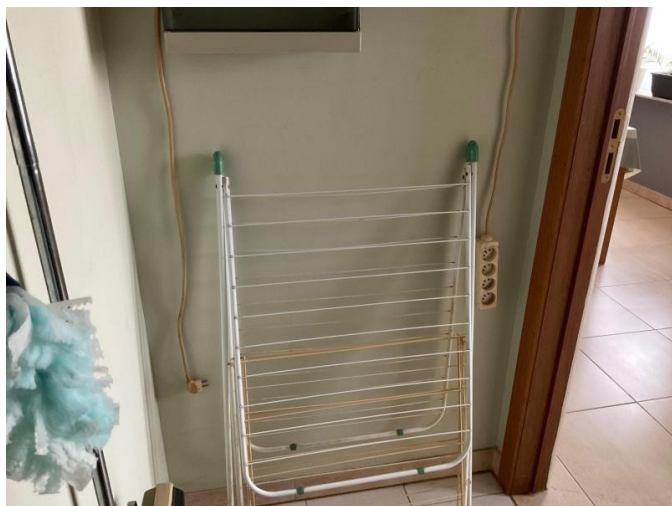
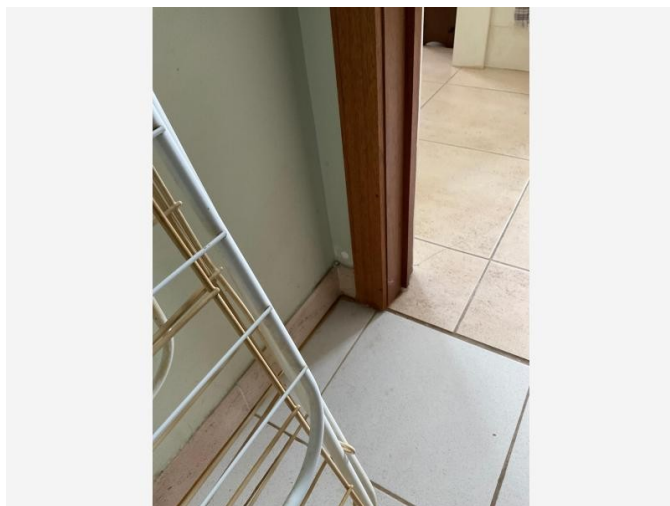
## Fiche 6: PLEISTER MUREN

Geen asbest

| # | Type | Referentie | Resultaat |
|---|---|---|---|
| 6.1 | Mengmonster | MM01 | Geen asbest |

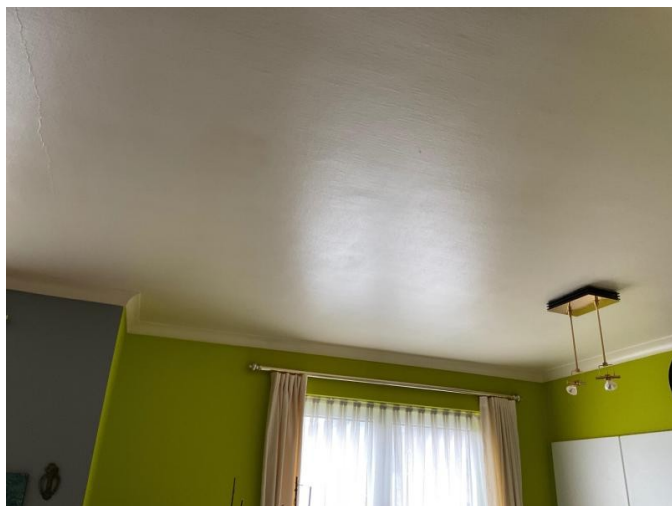
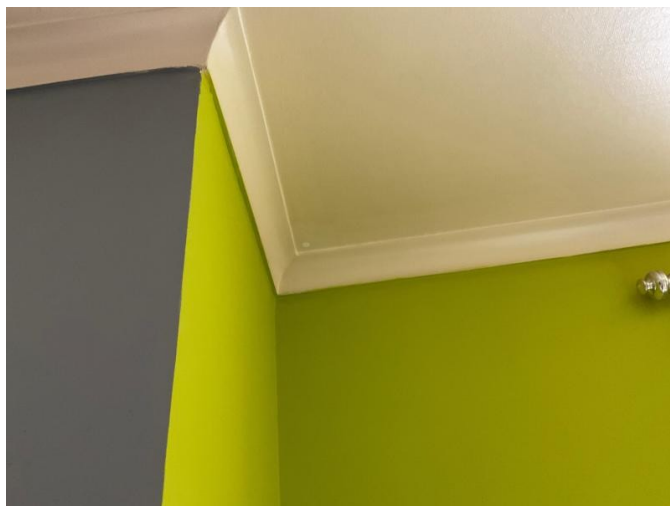
## Fiche 7: PLEISTER PLAFOND

Geen asbest

| # | Type | Referentie | Resultaat |
|---|---|---|---|
| 7.1 | Mengmonster | MM02 | Geen asbest |
