# Asbestinventarisatetest

Nachtegalstraat 40, 8870 Izegem

Attestnummer : 20230115-000082.000

Uitgegeven op : 15.01.2023

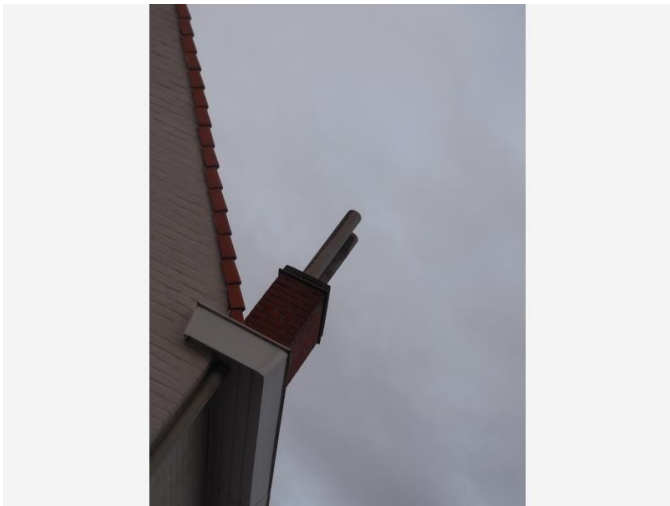
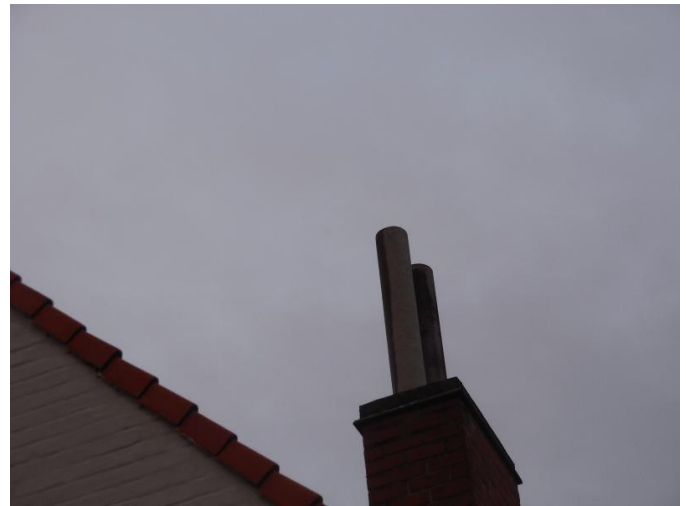
Eindbeoordeling materiaalrisico	Laag materiaalrisico en/of verlaagde kans op vezelvrijgave
---------------------------------	--

Gebondenheid	Categorie 1: hechtgebonden in oorsprong
Asbestsoort (vezeltype)	Crocidoliet aanwezig
Asbestconcentratie	Laag (< 50%)
Afschermingsgraad van het gehele materiaal	Geheel of deels vrij aan de buitenlucht
Toestand van het materiaal	Licht beschadigd, licht verweerd. Intact materiaal type Pical – asbestboard of categorie III 'gebondenheid'

Beschrijving	Schouwpijpen hoofddak
Omgeving	Buiten
Primaire drager	Ruimteverwarming
Asbestmateriaal	Rookgaskanaal
Bindmiddel van asbestmateriaal	Cement
Gebondenheid op basis van bindmiddel	Hecht
Hoeveelheid (lengte - omtrek - dikte - aantal)	<ul style="list-style-type: none"><li>• 3,00 m - 60,00 cm - 1,00 cm - 1 stuk</li></ul>
Totaal volume	0,018 m <sup>3</sup>
Eenvoudig bereikbaar	Ja
Bevestigingswijze	<ul style="list-style-type: none"><li>• Geklemd</li></ul>

Verwijderen

- Verwijder dit asbestmateriaal zo snel mogelijk. Volg de toestand goed op.

- Eenvoudige handelingen: mag via doe-het-zelf of door werknemer(s) met opleidingsattest eenvoudige handelingen  
Hechtgebonden buitentoepassing die makkelijk kan verwijderd worden mits de nodige beschermingsmaatregelen.

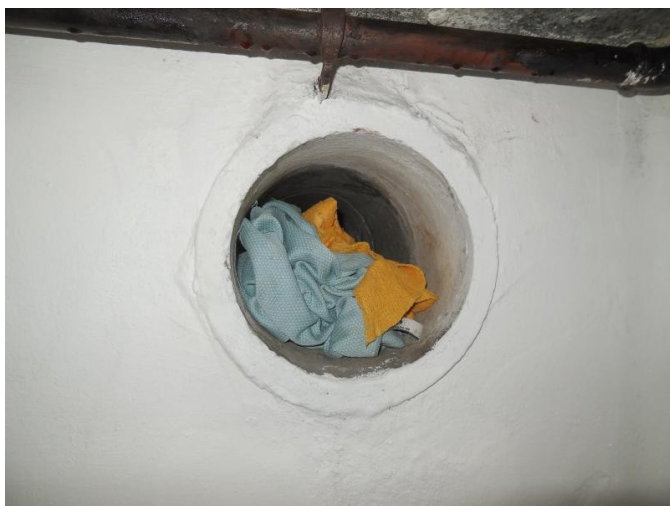
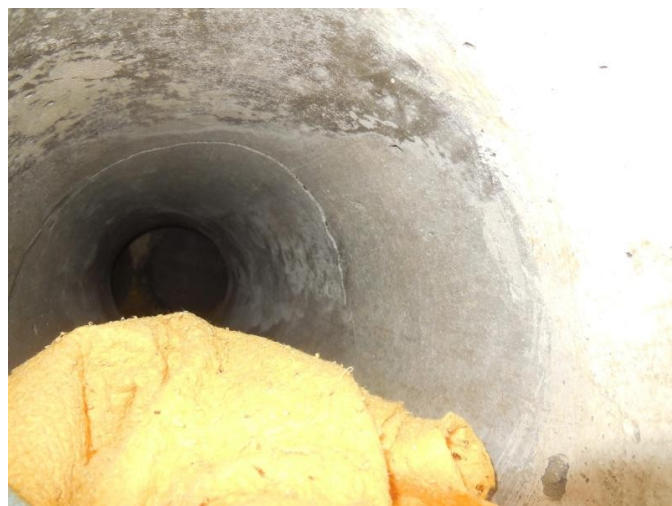
Eindbeoordeling materiaalrisico	Verhoogd materiaalrisico en/of verhoogde kans op vezelvrijgave
---------------------------------	--

Gebondenheid	Categorie 1: hechtgebonden in oorsprong
Asbestsoort (vezeltype)	Crocidoliet aanwezig
Asbestconcentratie	Laag (< 50%)
Afschermingsgraad van het gehele materiaal	Geheel of deels (ook) vrij aan binnenluchtstromen
Toestand van het materiaal	Licht beschadigd, licht verweerd. Intact materiaal type Pical – asbestboard of categorie III 'gebondenheid'

Beschrijving	Buis kelderverluchting
Omgeving	Grenst aan binnen- en buitenlucht
Primaire drager	Fundering-draagstructuur (horizontaal, verticaal)
Asbestmateriaal	Buis, koker, leiding, pijp, doorvoer
Bindmiddel van asbestmateriaal	Cement
Gebondenheid op basis van bindmiddel	Hecht
Hoeveelheid (lengte - omtrek - dikte - aantal)	<ul style="list-style-type: none"><li>• 8,00 m - 60,00 cm - 1,00 cm - 1 stuk</li></ul>
Totaal volume	0,048 m <sup>3</sup>

<b>Eenvoudig bereikbaar</b>	<p>Nee</p> <ul style="list-style-type: none"> <li>• Het asbestmateriaal is bedekt (uitgezonderd laag verf, coating, behang, kunststof, textiel) en het wegnemen van het bedekkende materiaal kan niet zonder het bedekkende materiaal te beschadigen.</li> <li>• Verwijdering tast de bouwkundige integriteit aan.</li> </ul>
<b>Bevestigingswijze</b>	<ul style="list-style-type: none"> <li>• Verlijmd, ingegoten, versmeerd</li> </ul>
<b>Identificatiemethode</b>	Vaststelling zonder monsternamen
<b>Destructieve handeling voor identificatie</b>	Nee

Maatregelen nemen

- Zorg voor een veilig beheer. Vermijd het beschadigen van het asbestmateriaal. Controleer de toestand jaarlijks op wijzigingen.
- Zorg voor een veilig beheer en verwijder dit asbestmateriaal wanneer het bij werken eenvoudig bereikbaar wordt. Controleer de toestand jaarlijks op wijzigingen.

- Hermetische zone (erkend asbestverwijderaar)  
Deze asbesttoepassing zit volledig ingegoten en is niet makkelijk bereikbaar, enkel door een hermetische zone te maken kan deze eventueel verwijderd worden.

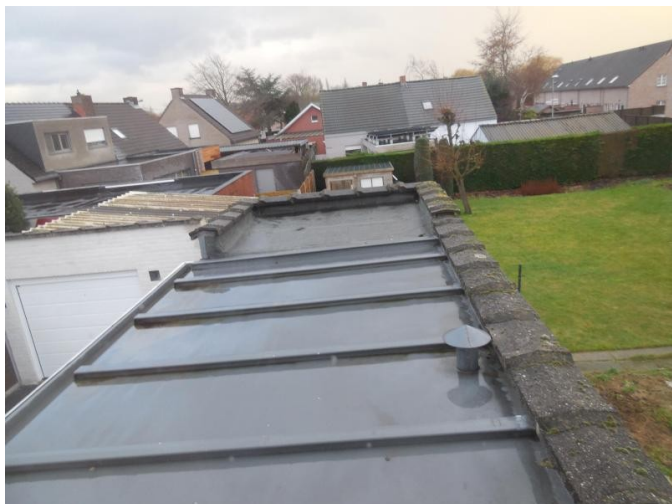
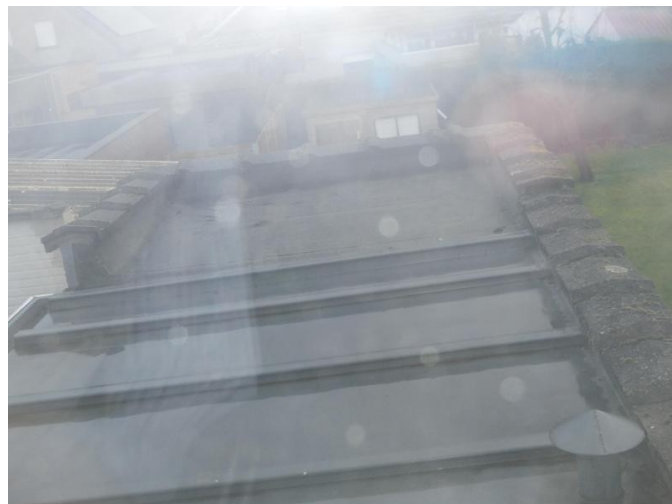
Eindbeoordeling materiaalrisico	Laag materiaalrisico en/of verlaagde kans op vezelvrijgave
---------------------------------	--

Gebondenheid	Categorie 1: hechtgebonden in oorsprong
Asbestsoort (vezeltype)	Crocidoliet aanwezig
Asbestconcentratie	Laag (< 50%)
Afschermingsgraad van het gehele materiaal	Geheel of deels vrij aan de buitenlucht
Toestand van het materiaal	Licht beschadigd, licht verweerd. Intact materiaal type Pical – asbestboard of categorie III 'gebondenheid'

Beschrijving	Roofing plat dak achterbouw
Omgeving	Buiten
Primaire drager	Plat dak
Asbestmateriaal	Dak- en gevelbekleding - Roofing
Bindmiddel van asbestmateriaal	Bitumen (roofing, teer, asfalt)
Gebondenheid op basis van bindmiddel	Hecht
Hoeveelheid (oppervlakte - aantal)	• 7,00 m <sup>2</sup> - 1 stuk
Totale oppervlakte	7,00 m <sup>2</sup>
Eenvoudig bereikbaar	Ja
Bevestigingswijze	• Verlijmd, ingegoten, versmeerd
Identificatiemethode	Vaststelling zonder monsternamen

Zorgvuldig beheren

- Zorg voor een veilig beheer. Vermijd het beschadigen van het asbestmateriaal. Controleer de toestand jaarlijks op wijzigingen.

- Eenvoudige handelingen: mag via doe-het-zelf of door werknemer(s) met opleidingsattest eenvoudige handelingen  
Hechtgebonden buitentoepassing die makkelijk kan verwijderd worden mits de nodige beschermingsmaatregelen.

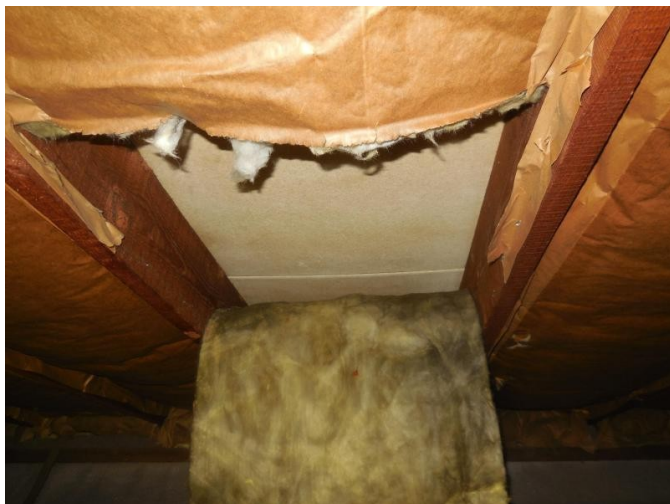
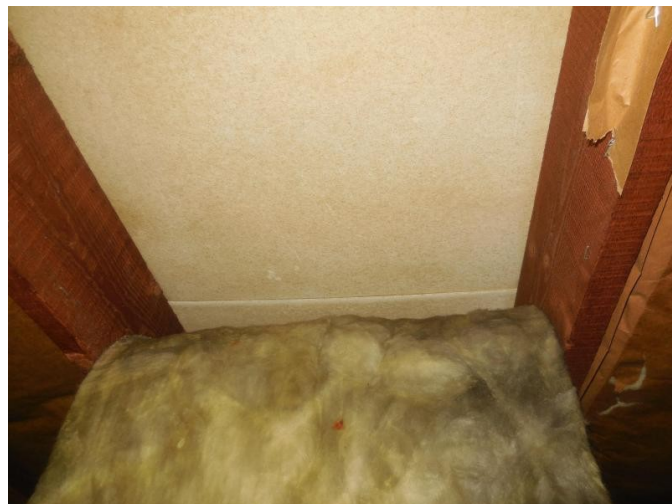
Eindbeoordeling materiaalrisico	Laag materiaalrisico en/of verlaagde kans op vezelvrijgave
---------------------------------	--

Gebondenheid	Categorie 1: hechtgebonden in oorsprong
Asbestsoort (vezeltype)	Alleen chrysotiel
Asbestconcentratie	Laag (< 50%)
Afschermingsgraad van het gehele materiaal	Geheel of deels (ook) vrij aan de binnenlucht
Toestand van het materiaal	Licht beschadigd, licht verweerd. Intact materiaal type Pical – asbestboard of categorie III 'gebondenheid'

#	Type	Referentie	Resultaat
4.1	Puntmonster	E-23-001827/03	Chrysotiel

Beschrijving	Onderdak hoofgebouw
Omgeving	Binnen
Primaire drager	Schuin dak
Asbestmateriaal	Plaat, paneel, tablet - Type Menuiserite
Bindmiddel van asbestmateriaal	Cement
Gebondenheid op basis van bindmiddel	Hecht
Hoeveelheid (oppervlakte - dikte - aantal)	• 70,00 m <sup>2</sup> - 0,30 cm - 1 stuk

Zorgvuldig beheren

- Zorg voor een veilig beheer. Vermijd het beschadigen van het asbestmateriaal. Controleer de toestand jaarlijks op wijzigingen.
- Zorg voor een veilig beheer en verwijder dit asbestmateriaal wanneer het bij werken eenvoudig bereikbaar wordt. Controleer de toestand jaarlijks op wijzigingen.

- Eenvoudige handelingen: enkel door erkend asbestverwijderaar  
Hechtgebonden binnentoepassing in licht verweerde staat.

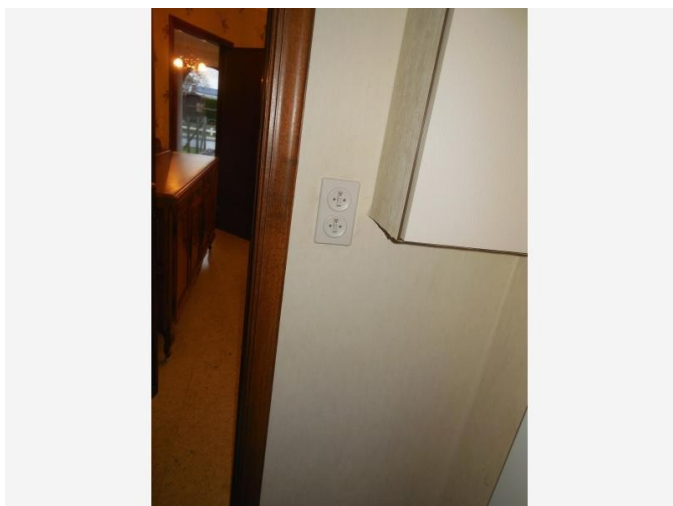
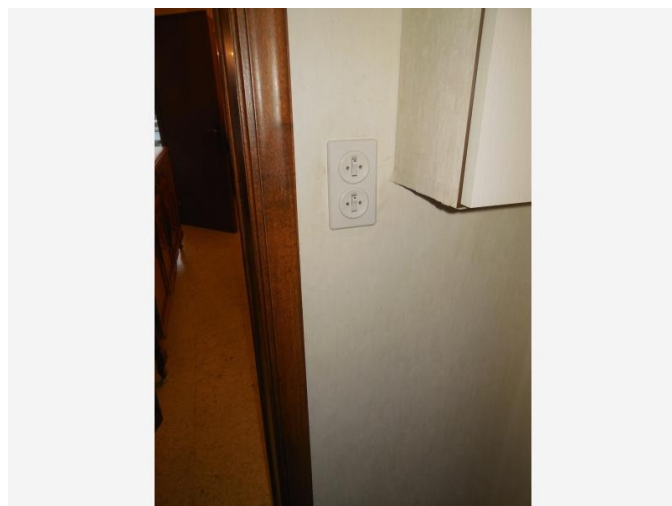
Eindbeoordeling materiaalisico	Laag materiaalisico en/of verlaagde kans op vezelvrijgave
--------------------------------	---

Gebondenheid	Categorie 1: hechtgebonden in oorsprong
Asbestsoort (vezeltype)	Crocidoliet aanwezig
Asbestconcentratie	Laag (< 50%)
Afschermingsgraad van het gehele materiaal	Geheel of deels (ook) vrij aan binnenluchtstromen
Toestand van het materiaal	Onbeschadigd, niet verweerd

Beschrijving	Bakelieten elektrische materiaal
Omgeving	Binnen
Primaire drager	Communicatie en elektrische infrastructuur en uitrusting
Asbestmateriaal	Plaat, paneel, tablet - Type Bakeliet
Bindmiddel van asbestmateriaal	Kunststof of -hars
Gebondenheid op basis van bindmiddel	Hecht
Hoeveelheid (oppervlakte - dikte - aantal)	• 0,40 m <sup>2</sup> - 0,50 cm - 1 stuk
Totaal volume	0,002 m <sup>3</sup>
Eenvoudig bereikbaar	Ja
Bevestigingswijze	• Geschroefd
Identificatiemethode	Vaststelling zonder monsternamen

<b>Destructieve handeling voor identificatie</b>	Nee
<b>Opmerking</b>	Door de afwezigheid van een dakwerker kon er geen staal genomen zonder kans op waterinfiltratie, materiaal blijft asbestverdacht tot het tegendeel wordt bewezen.

Zorgvuldig beheren

- Zorg voor een veilig beheer. Vermijd het beschadigen van het asbestmateriaal. Controleer de toestand jaarlijks op wijzigingen.

- Eenvoudige handelingen: mag via doe-het-zelf of door werknemer(s) met opleidingsattest eenvoudige handelingen  
Hechtgebonden binnentoepassing in goede staat die makkelijk kan verwijderd worden mits de nodige beschermingsmaatregelen.

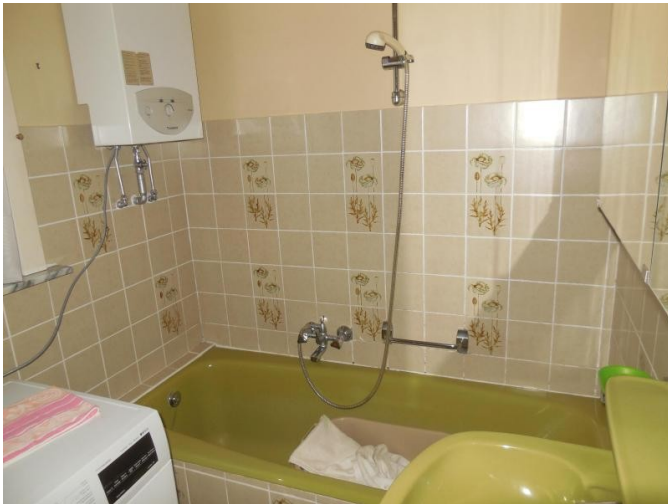
# Fiche 6: Tegellijm Faiencetegels Muren keuken, WC, badkamer

Mogelijk bevindt er zich asbestverdachte tegellijm achter de wandtegels. Dit was niet waarneembaar, er waren geen bestaande beschadigingen of openingen in de wandtegels.

Identificatiemethode	Redelijk vermoeden
Primaire drager	Binnenwand
(Asbest)materiaal	In-situ afwerkingslagen - Lijm laag
Bindmiddel	Lijm
Gebondenheid bindmiddel	Hecht

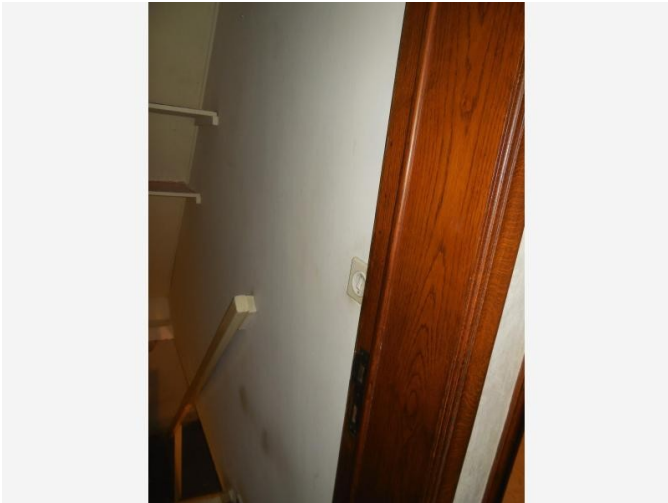
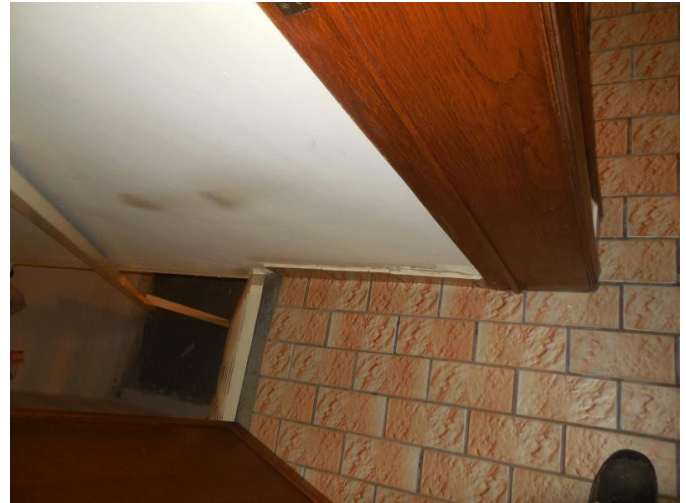
Geen asbest

#	Type	Referentie	Resultaat
7.1	Mengmonster	E-23-001827/01	Geen asbest

Beschrijving	Pleisterwerk wanden
Omgeving	Binnen
Primaire drager	Binnenwand
Bindmiddel van materiaal	Gips - kalk

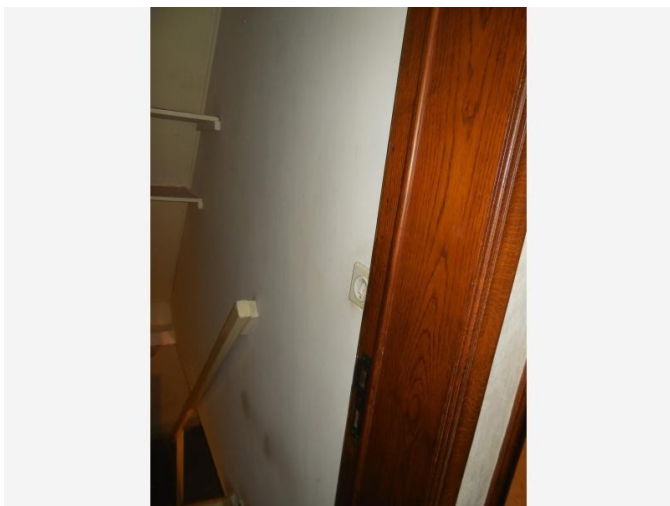
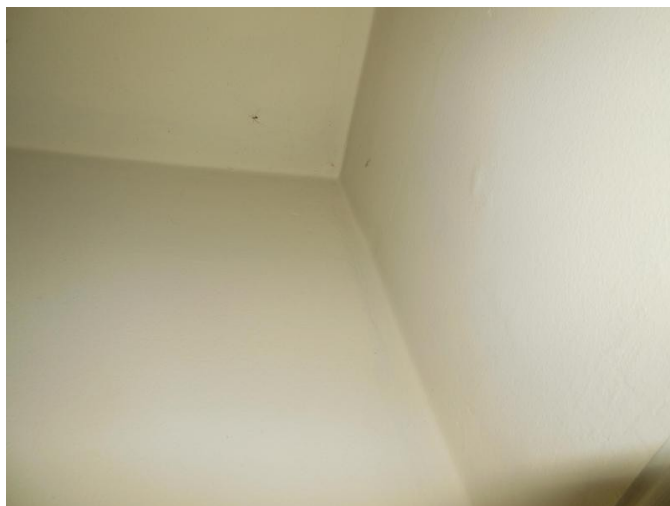
## Fiche 8: Pleisterwerk Plafonds

Geen asbest

#	Type	Referentie	Resultaat
8.1	Mengmonster	E-23-001827/02	Geen asbest

Beschrijving	Pleisterwerk Plafonds
Omgeving	Binnen
Primaire drager	Plafond
Bindmiddel van materiaal	Gips - kalk
