# Asbestinventarisatetest

Oostmalsesteenweg 192, 2520 Ranst

Attestnummer : 20260119-000381.000

Uitgegeven op : 19.01.2026

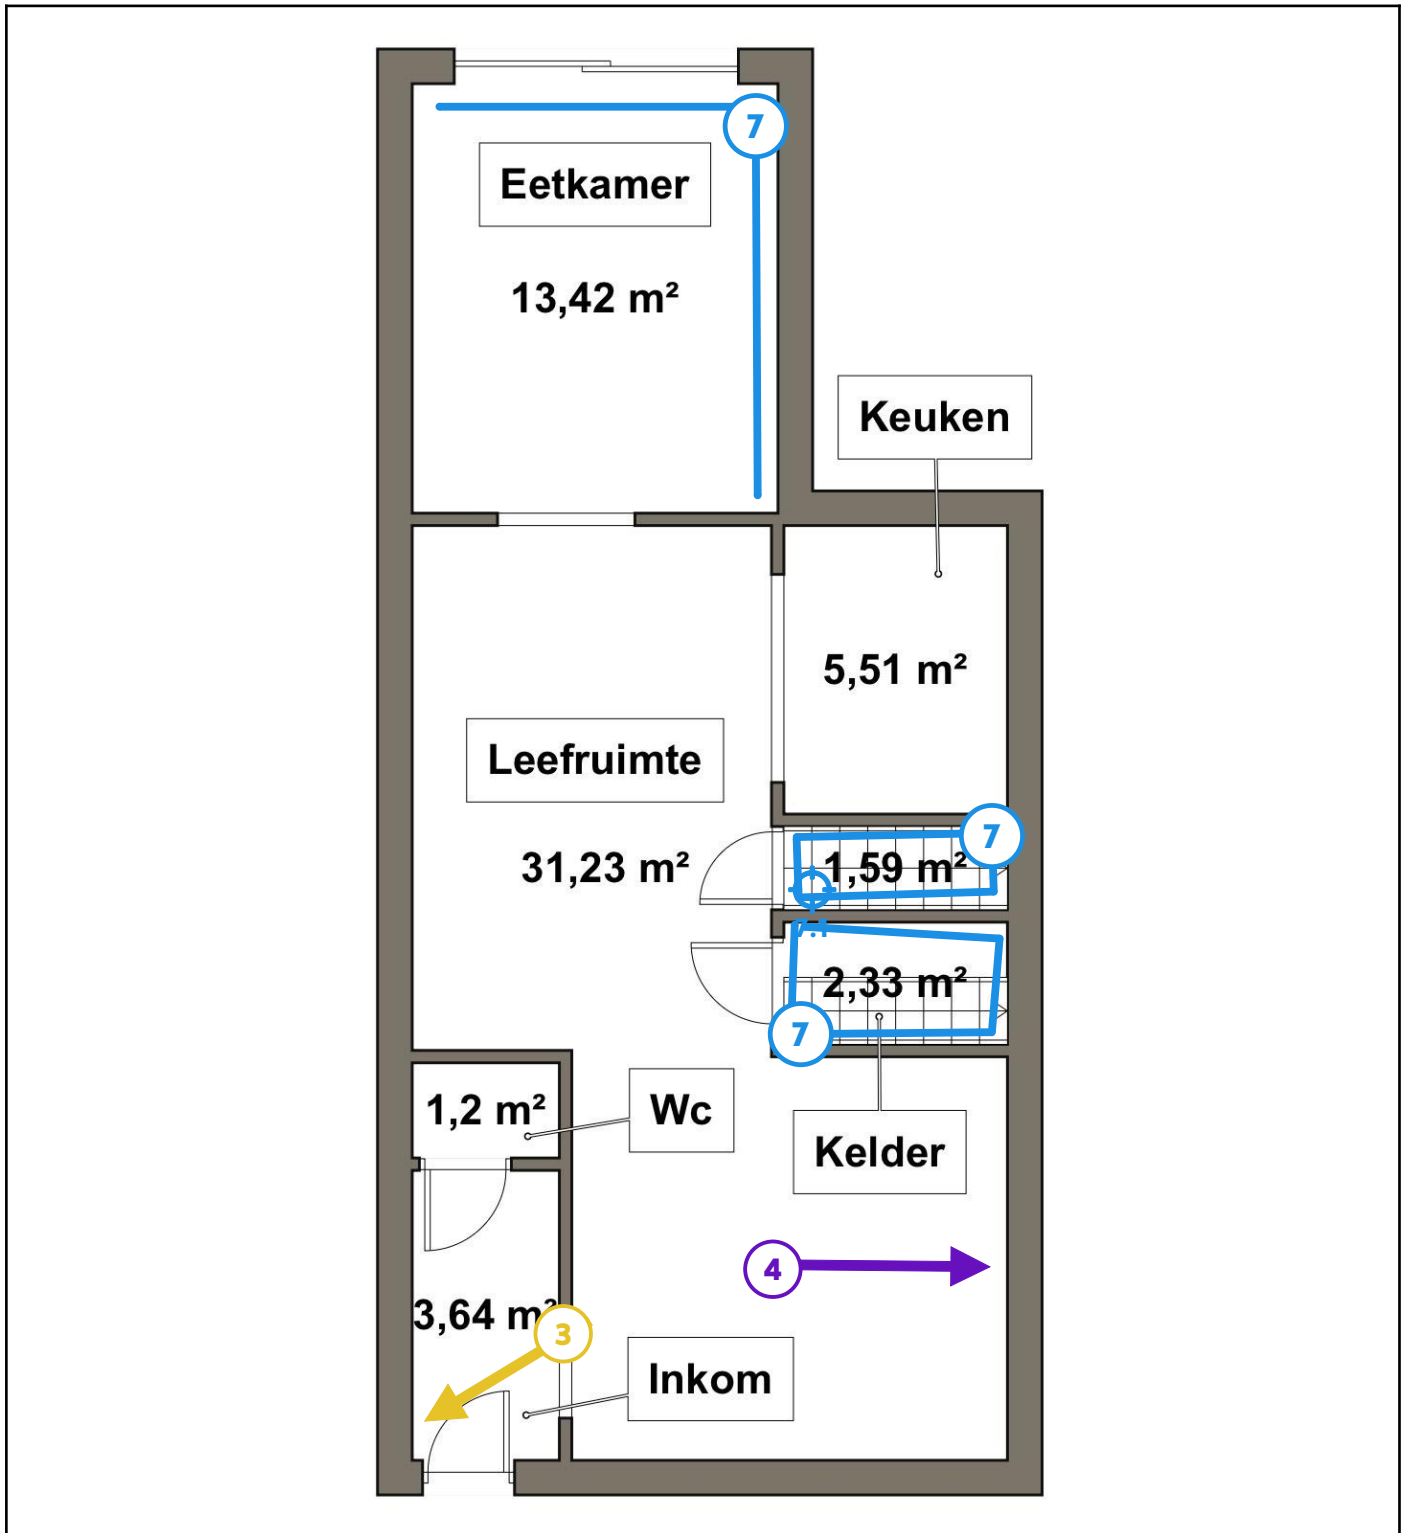
## Plan 1.2: Gelijkvloers

Beschrijving	Type	Actie
3. Bakeliet elektriciteitsmeter	Asbestmateriaal	Zorgvuldig beheren

4. Inhoud steense schouw niet waarneembaar zonder destructieve handeling	Advies	-
7. Pleisterwerk muren	Geen asbest	-
7.1 Code: MM01	Mengmonster	-

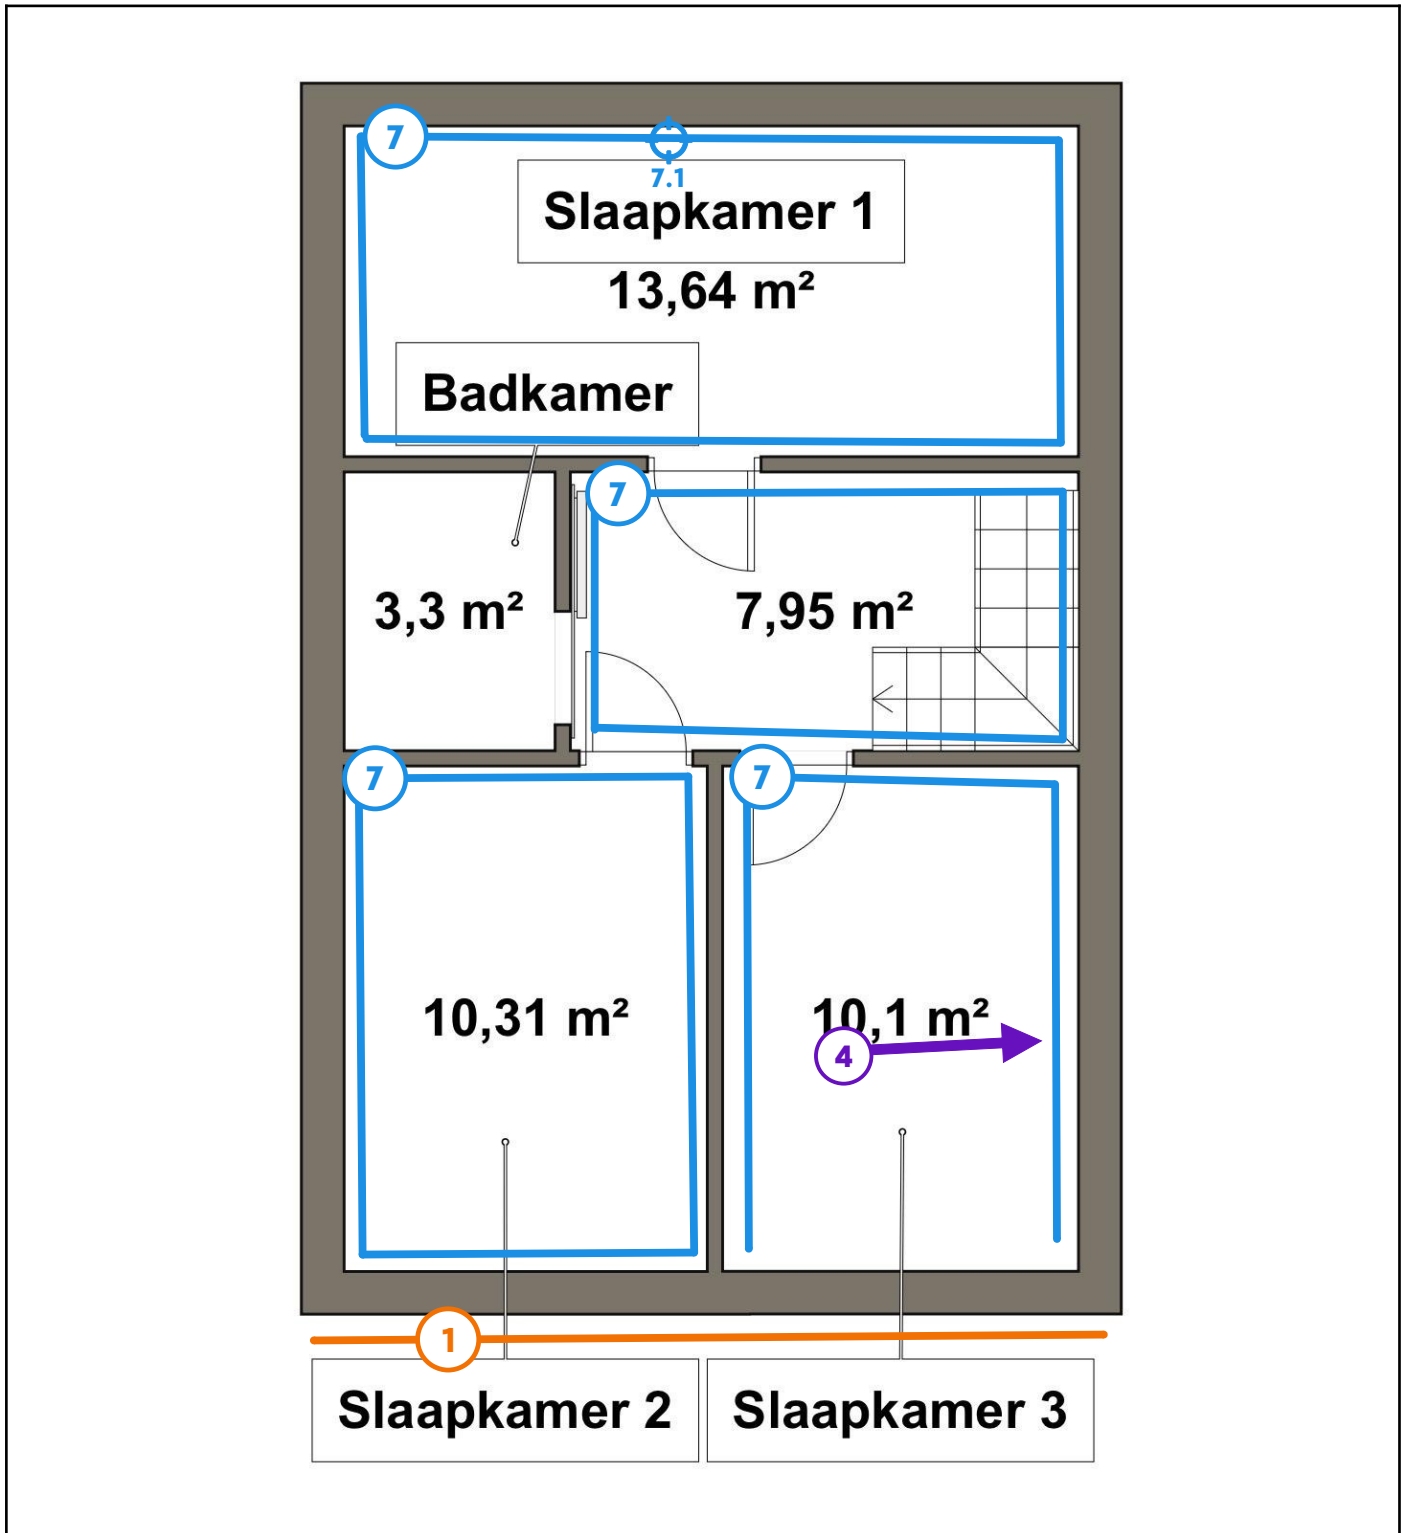
## Plan 1.3: 1ste verdieping

Beschrijving	Type	Actie
1. Gevelleien	Asbestmateriaal	<a href="#">Verwijderen</a>

4. Inhoud steense schouw niet waarneembaar zonder destructieve handeling	Advies	-
7. Pleisterwerk muren	Geen asbest	-
7.1 Code: MM01	Mengmonster	-

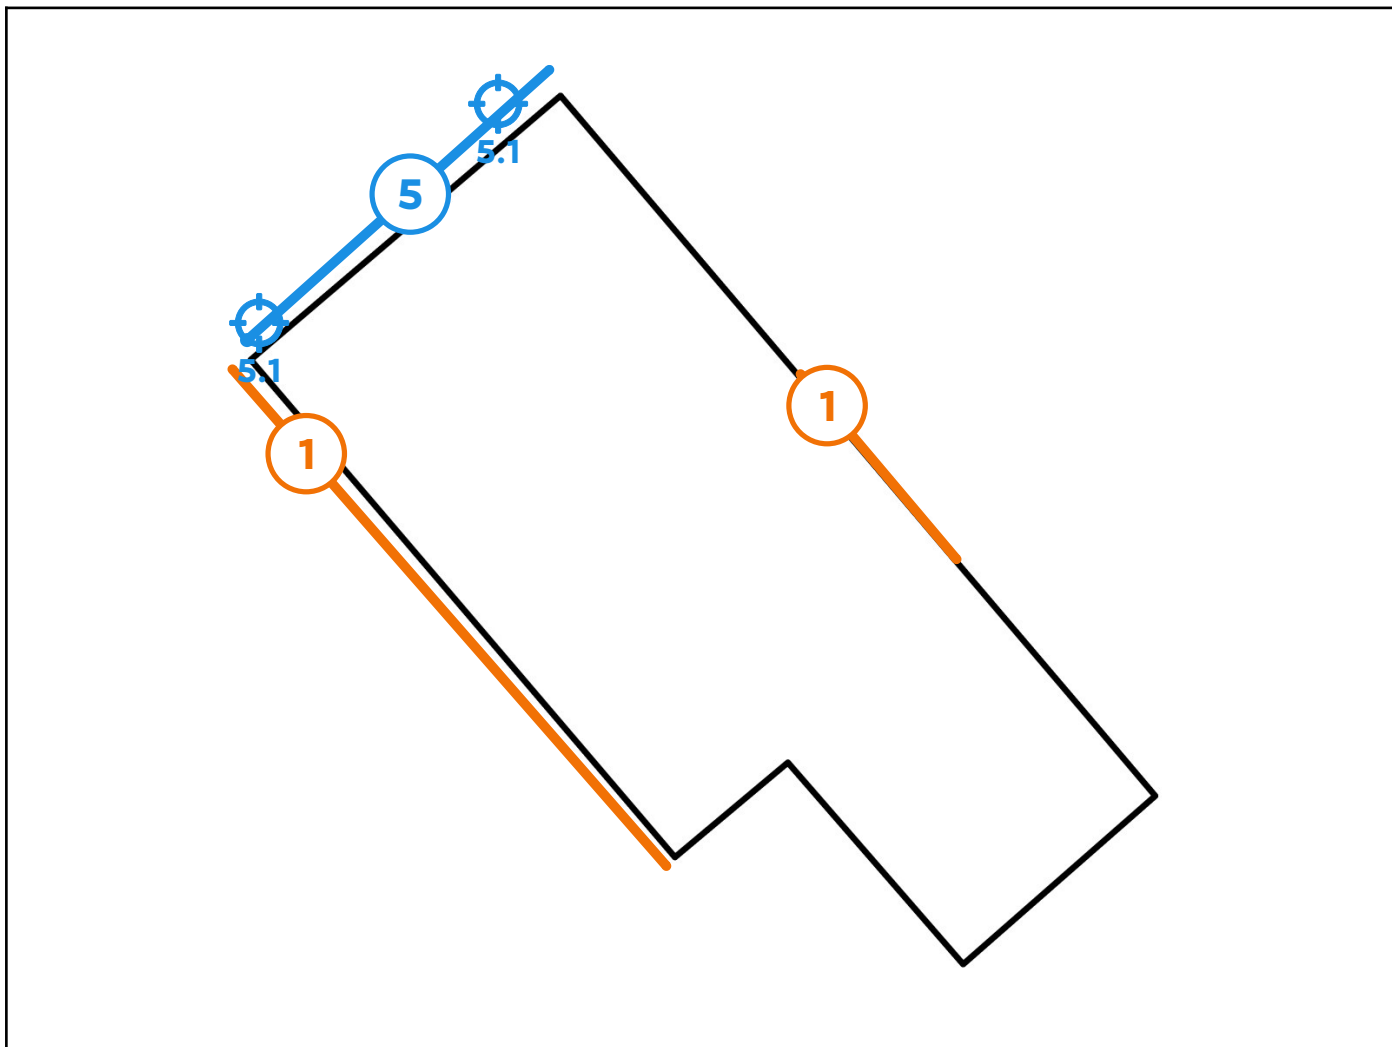
## Plan 1.5: Hoofdgebouw plan

Beschrijving	Type	Actie
1. Gevelleien	Asbestmateriaal	<a href="#">Verwijderen</a>
5. Crepi	Geen asbest	-
5.1 Code: MM03	Mengmonster	-

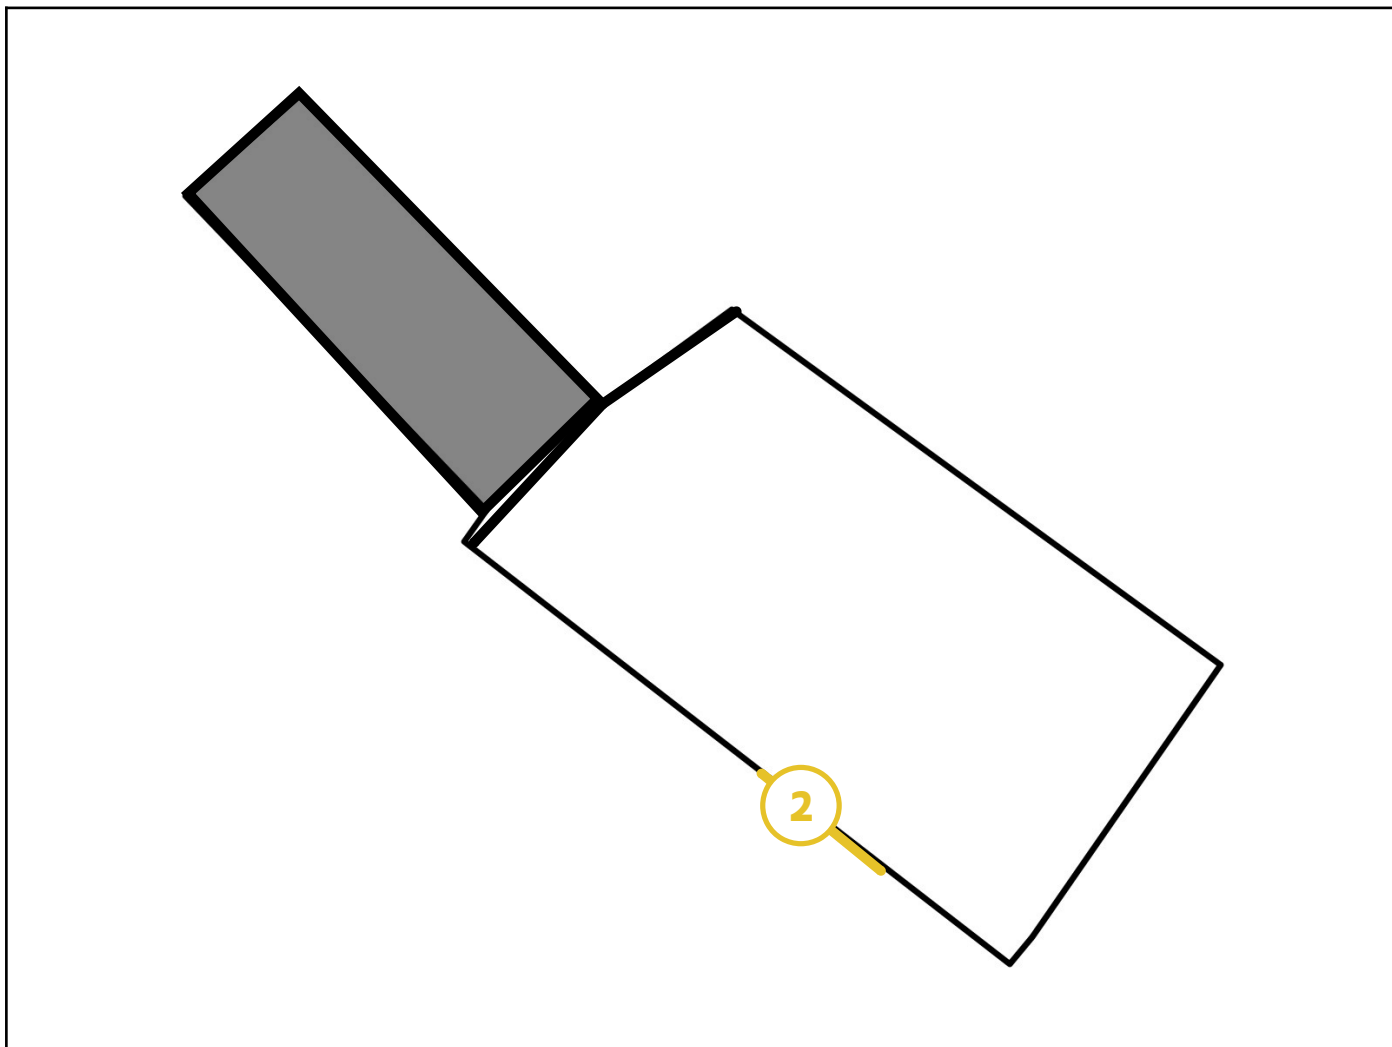
## Plan 2.1: Bijgebouw plan

Beschrijving	Type	Actie
2. Vensterbanken buiten	Asbestmateriaal	Zorgvuldig beheren

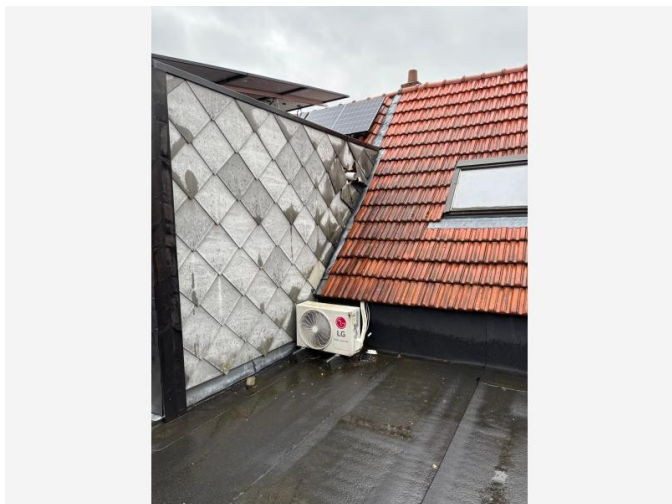
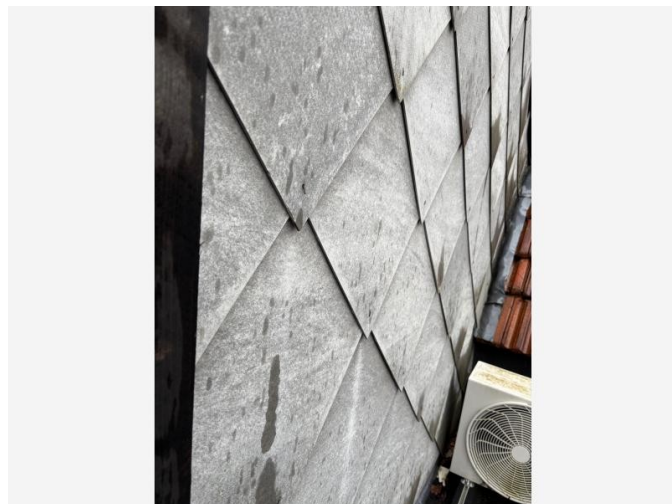
Het asbestmateriaal valt onder de mijlpaal van 2034.

Eindbeoordeling materiaalrisico	Verhoogd materiaalrisico en/of verhoogde kans op vezelvrijgave
---------------------------------	--

Gebondenheid	Categorie 1: hechtgebonden in oorsprong
Asbestsoort (vezeltype)	Crocidoliet aanwezig
Asbestconcentratie	Laag (< 50%)
Afschermingsgraad van het gehele materiaal	Geheel of deels vrij aan de buitenlucht
Toestand van het materiaal	Matig beschadigd, matig verweerd

Beschrijving	Gevelleien
Omgeving	Buiten
Primaire drager	Wand buitenschil
Asbestmateriaal	Dak- en gevelbekleding - Lei, shingle
Bindmiddel van asbestmateriaal	Cement
Gebondenheid op basis van bindmiddel	Hecht
Hoeveelheid (oppervlakte - aantal)	<ul style="list-style-type: none"><li>• 55,00 m<sup>2</sup> - 1 stuk</li></ul>
Totale oppervlakte	55,00 m <sup>2</sup>
Eenvoudig bereikbaar	Ja
Bevestigingswijze	<ul style="list-style-type: none"><li>• Genageld, geniet</li></ul>
Identificatiemethode	De asbestdeskundige beoordeelt het materiaal als asbesthoudend, en dit zonder monstername.
Destructieve handeling voor identificatie	Nee

Verwijderen

- Zorg voor een veilig beheer. Vermijd het beschadigen van het asbestmateriaal. Controleer de toestand jaarlijks op wijzigingen.
- Hemelwater dat afspoelt van asbestcement daken of gevels kan asbestdeeltjes bevatten. Gebruik het enkel voor gesloten circuits (bv. spoelen toiletten). Reinig na het vervangen van het dak of de gevel de dakgoten en regenwaterput of -ton om asbesthoudend sediment of slib te verwijderen
- Voer bijkomende staalname(s) uit.

- Eenvoudige handelingen: mag via doe-het-zelf of door werknemer(s) met opleidingsattest eenvoudige handelingen  
Hechtgebonden asbesttoepassing in open lucht

Gezien de hoogte en situatie is het aan te raden deze verwijdering bij gevelrenovatie te laten uitvoeren door een aannemer of dakwerker met de nodige opleidingsattesten en aangepaste hoogtewerking.

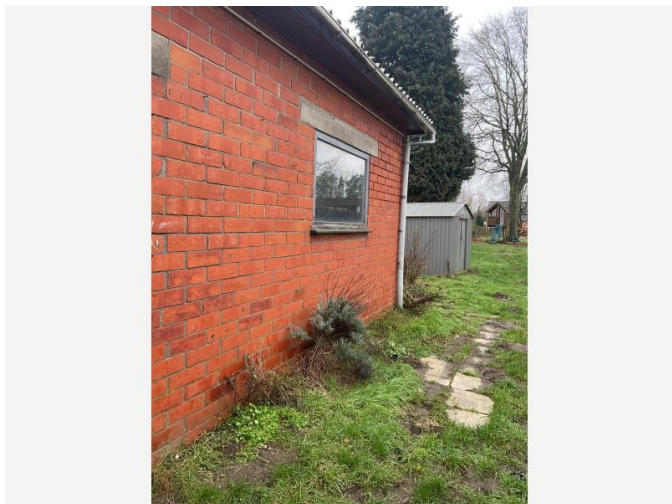
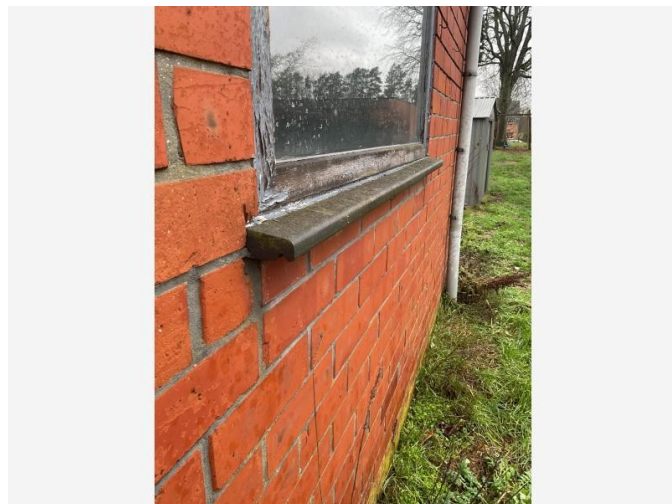
Het asbestmateriaal valt onder de mijlpaal van 2040.

Eindbeoordeling materiaalrisico	Laag materiaalrisico en/of verlaagde kans op vezelvrijgave
---------------------------------	--

Gebondenheid	Categorie 1: hechtgebonden in oorsprong
Asbestsoort (vezeltype)	Crocidoliet aanwezig
Asbestconcentratie	Laag (< 50%)
Afschermingsgraad van het gehele materiaal	Geheel of deels vrij aan de buitenlucht
Toestand van het materiaal	Licht beschadigd, licht verweerd. Intact calciumsilicaatmateriaal of categorie III 'gebondenheid'

Beschrijving	Vensterbanken buiten
Omgeving	Buiten
Primaire drager	Wandopening verticaal (raam, deur, ...)
Asbestmateriaal	Deksteen, muurkap - Vol
Bindmiddel van asbestmateriaal	Cement
Gebondenheid op basis van bindmiddel	Hecht
Hoeveelheid (oppervlakte - dikte - aantal)	<ul style="list-style-type: none"><li>• 0,30 m<sup>2</sup> - 3,00 cm - 1 stuk</li></ul>
Totaal volume	0,009 m <sup>3</sup>
Eenvoudig bereikbaar	Ja
Bevestigingswijze	<ul style="list-style-type: none"><li>• Verlijmd, ingegoten, versmeerd</li></ul>
Identificatiemethode	De asbestdeskundige beoordeelt het materiaal als asbesthoudend, en dit zonder monsternamen.
Destructieve handeling voor identificatie	Nee

Zorgvuldig beheren

- Zorg voor een veilig beheer. Vermijd het beschadigen van het asbestmateriaal. Controleer de toestand jaarlijks op wijzigingen.
- Voer bijkomende staalname(s) uit.

- Eenvoudige handelingen: mag via doe-het-zelf of door werknemer(s) met opleidingsattest eenvoudige handelingen  
Hechtgebonden asbesttoepassing die kan verwijderd worden zonder deze te beschadigen.

De beste moment voor verwijdering van deze tablet is tijdens de vervanging van het raam. Ook bij behoud van het raam kan deze vensterbank voorzichtig worden losgemaakt en weggenomen zonder ze te beschadigen maar zal het metswerk moeten worden beschadigd.

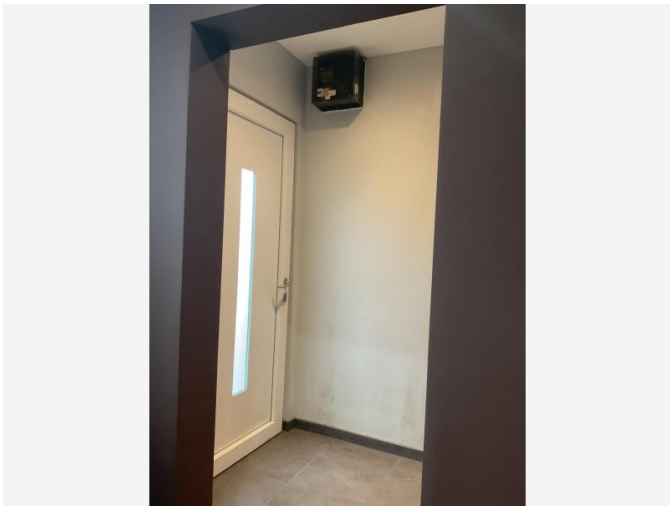
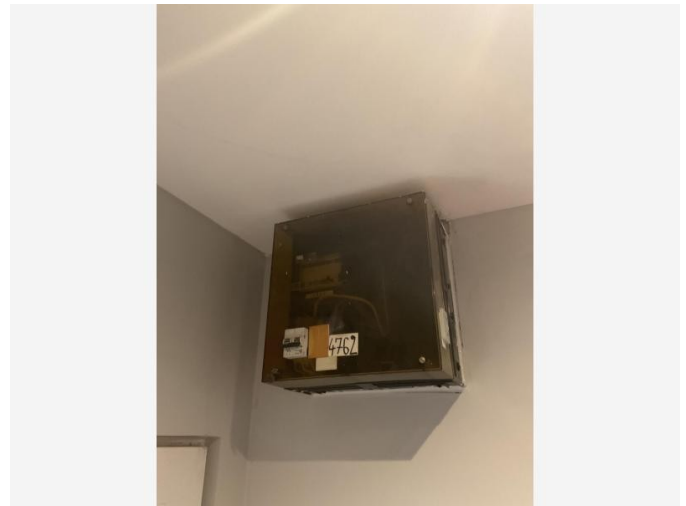
Het asbestmateriaal valt onder de mijlpaal van 2040.

Eindbeoordeling materiaalisico	Laag materiaalisico en/of verlaagde kans op vezelvrijgave
--------------------------------	---

Gebondenheid	Categorie 1: hechtgebonden in oorsprong
Asbestsoort (vezeltype)	Crocidoliet aanwezig
Asbestconcentratie	Laag (< 50%)
Afschermingsgraad van het gehele materiaal	Geheel of deels (ook) vrij aan de binnenlucht
Toestand van het materiaal	Onbeschadigd, niet verweerd

<b>Beschrijving</b>	Bakeliet elektriciteitsmeter
<b>Omgeving</b>	Binnen
<b>Primaire drager</b>	Communicatie en elektrische infrastructuur en uitrusting
<b>Asbestmateriaal</b>	Bakeliet elektriciteitstoepassing
<b>Bindmiddel van asbestmateriaal</b>	Kunststof of -hars
<b>Gebondenheid op basis van bindmiddel</b>	Hecht
<b>Hoeveelheid (gewicht - aantal)</b>	<ul style="list-style-type: none"><li>• 4,00 kg - 1 stuk</li></ul>
<b>Totaal gewicht</b>	4,00 kg
<b>Eenvoudig bereikbaar</b>	Ja
<b>Bevestigingswijze</b>	<ul style="list-style-type: none"><li>• Geschroefd</li></ul>
<b>Identificatiemethode</b>	<p>De asbestdeskundige beoordeelt het materiaal als asbestverdacht en dus asbesthoudend, en dit zonder monstername.</p> <p>Motivatie: De monstername brengt andere schade aan dan schade die inherent is aan de monstername.</p>
<b>Destructieve handeling voor identificatie</b>	Nee

Zorgvuldig beheren

- Zorg voor een veilig beheer. Vermijd het beschadigen van het asbestmateriaal. Controleer de toestand jaarlijks op wijzigingen.
- Voer bijkomende staalname(s) uit.

- Eenvoudige handelingen: mag via doe-het-zelf of door werknemer(s) met opleidingsattest eenvoudige handelingen  
De elektriciteitsmeter is eigendom van de netbeheerder. Deze wordt meegenomen bij het plaatsen van digitale meter.

Hechtgebonden asbesttoepassing met een van nature lage kans op vezelemissie. Deze kan gemakkelijk van de muur worden losgeschroefd zonder de asbesttoepassing te beschadigen.

Contacteer de netbeheerder om deze toepassing te vervangen door een digitale meter. U mag hier niet zelf aan werken.

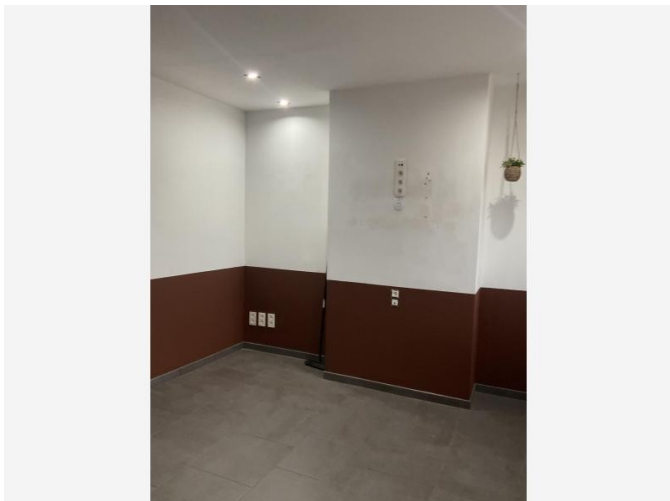
## Fiche 4: Inhoud steense schouw niet waarneembaar zonder destructieve handeling

De inhoud van dit steense schouwwerk kan bij niet-destructief onderzoek niet worden waargenomen. Als bij afbraak van de schouw onverwacht of asbestverdacht materiaal tevoorschijn komt is het aangeraden een asbestdeskundige of -verwijderaar te raadplegen.

- Cementen schouwpijp
- Gips- of cementachtig materiaal achter de (sier)stenen (binnen)

Voor aanvang van renovatie of sloop is het aangeraden bijkomend destructief onderzoek uit te voeren.
