Asbestinventarisatetest

Predikherenlaan 80, 2500 Lier

Attestnummer : 20250513-000278.000

Uitgegeven op : 13.05.2025

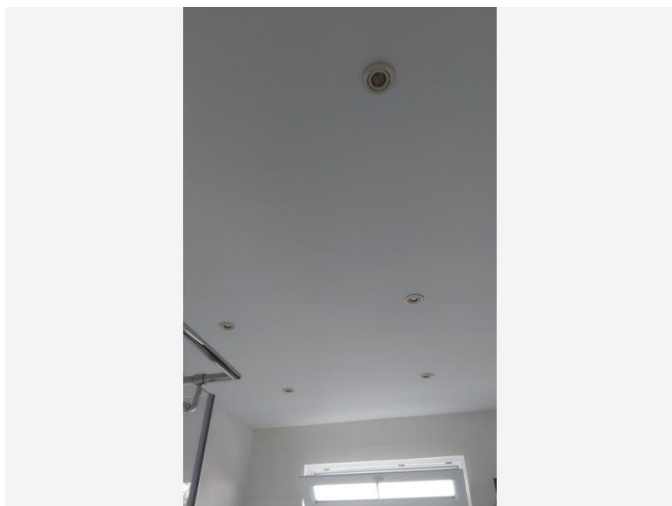
Vrije foto

Geen onderdakplaat aangetroffen.

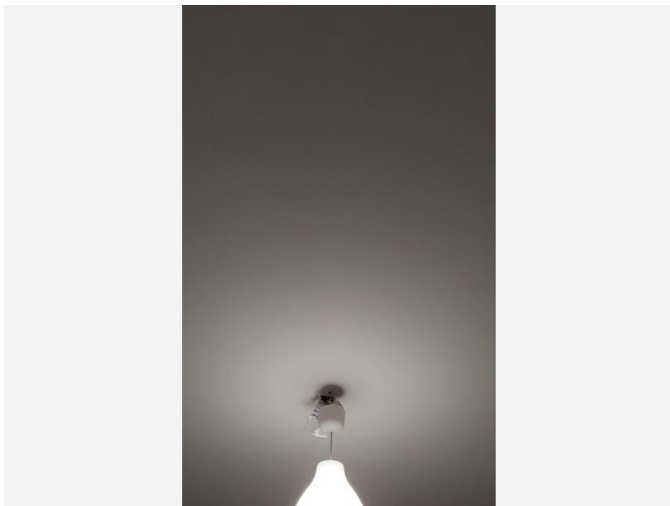
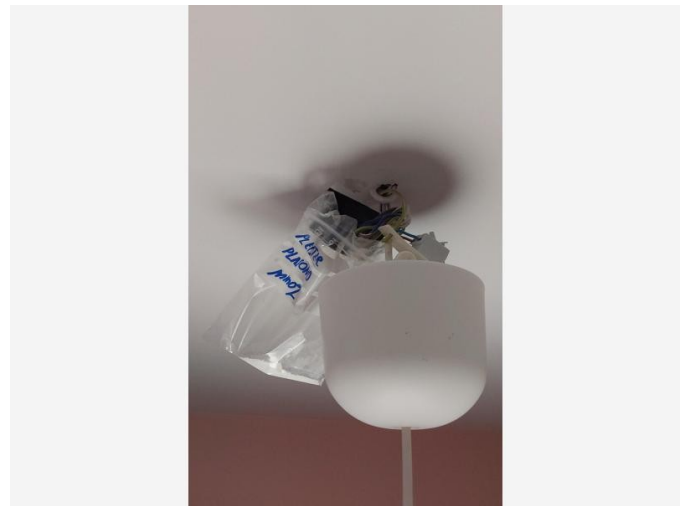
Fiche 6: Pleister plafond

Geen asbest

| # | Type | Referentie | Resultaat |
|---|---|---|---|
| 6.1 | Mengmonster | Mm02 | Geen asbest |

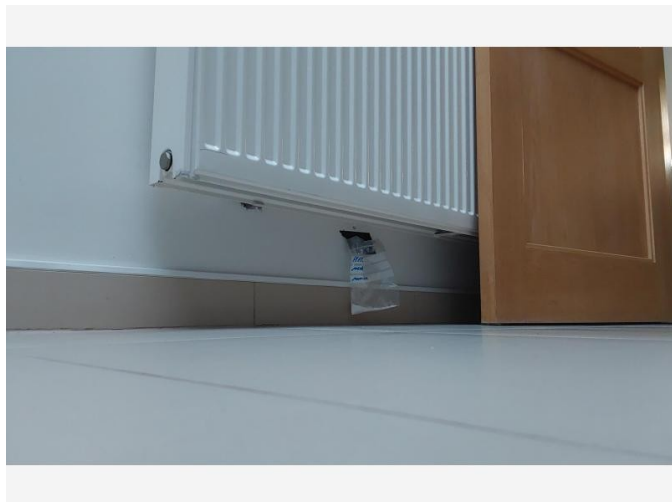
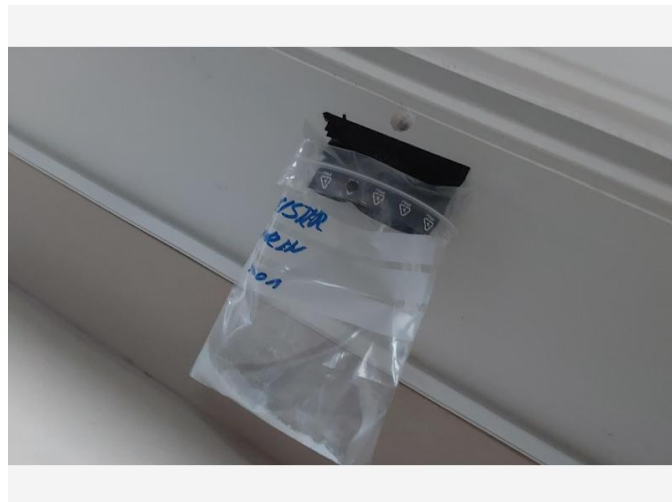
Fiche 7: Pleister muren

Geen asbest

| # | Type | Referentie | Resultaat |
|---|---|---|---|
| 7.1 | Mengmonster | Mm01 | Geen asbest |
