# Asbestinventarisatetest

Lierse steenweg 44, 2280 Grobbendonk

Attestnummer : 20260918-000200.000

Uitgegeven op : 18.09.2026

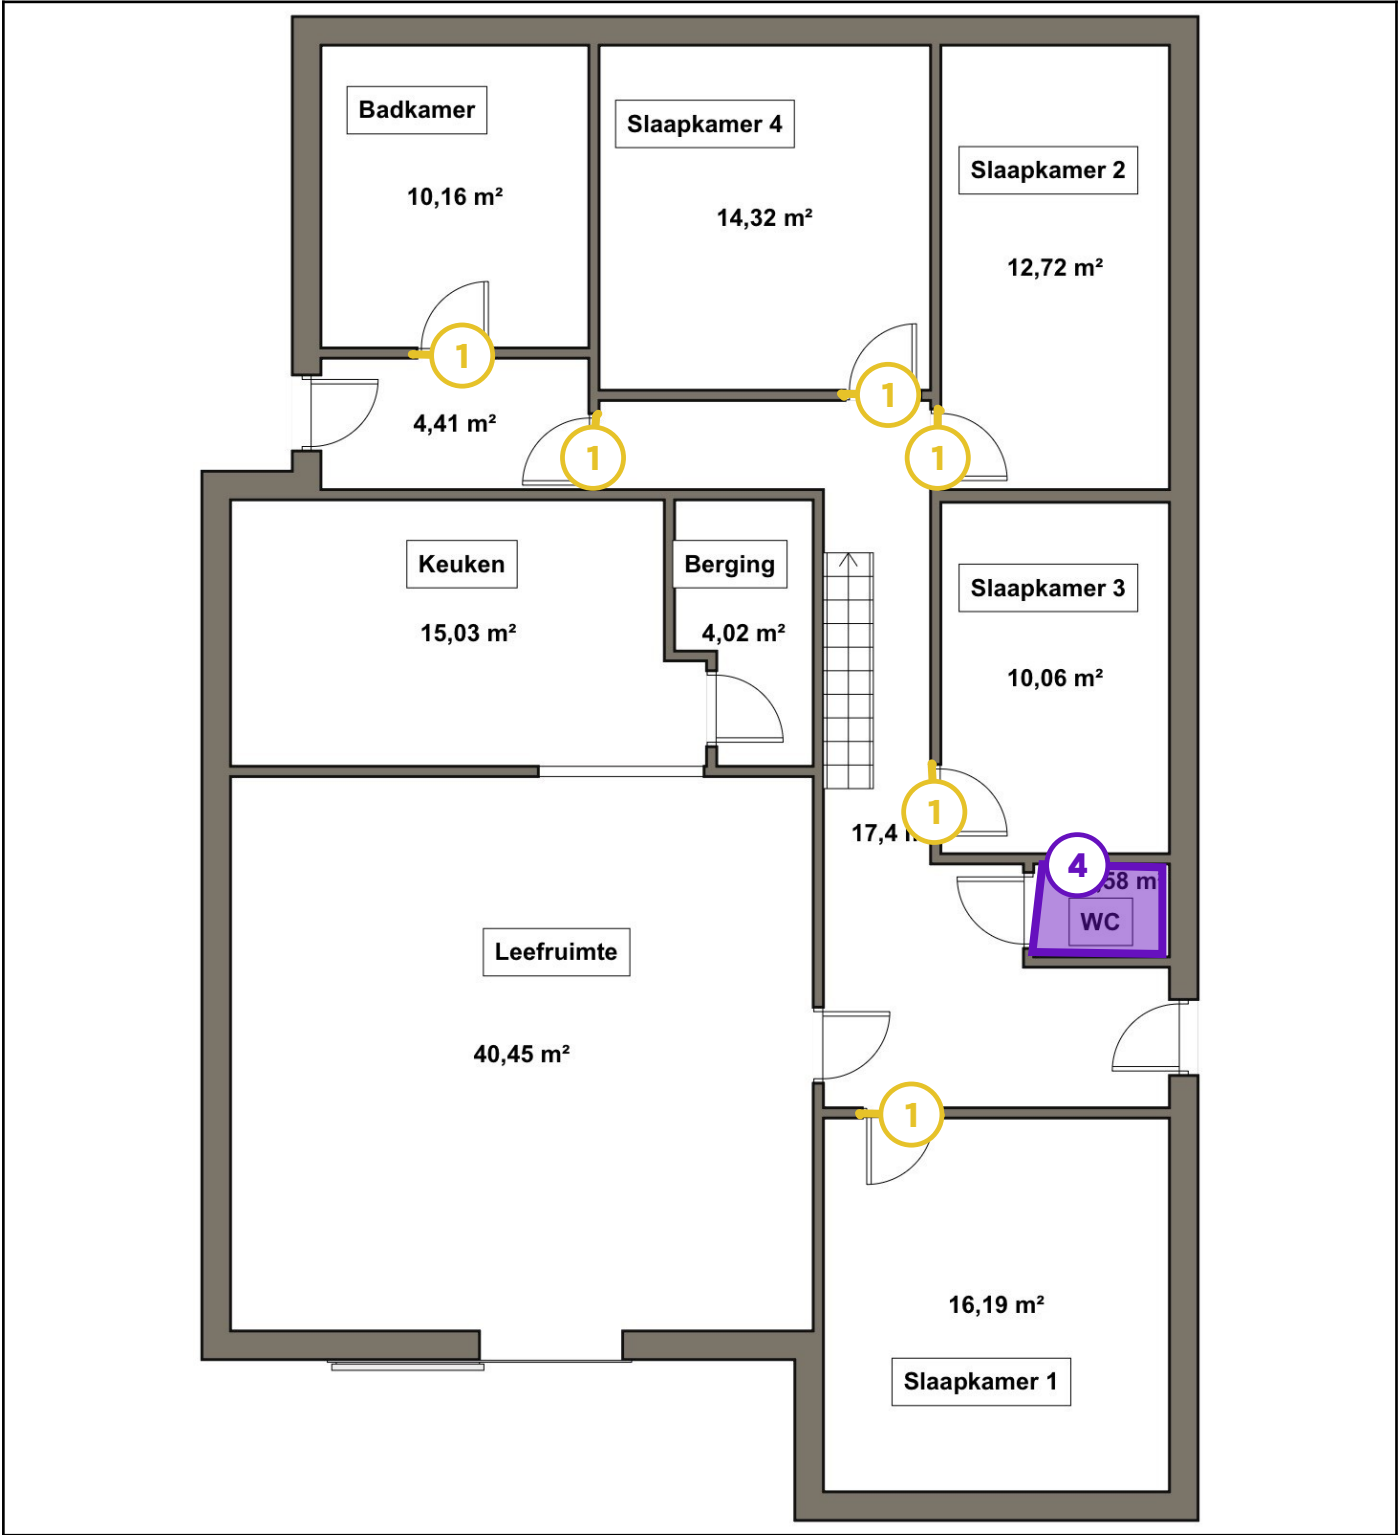
# Plan 1.2: Gelijkvloers bis

| Beschrijving | Type | Actie |
|---|---|---|
| 1. Deurdorpels | Asbestmateriaal | Zorgvuldig beheren |

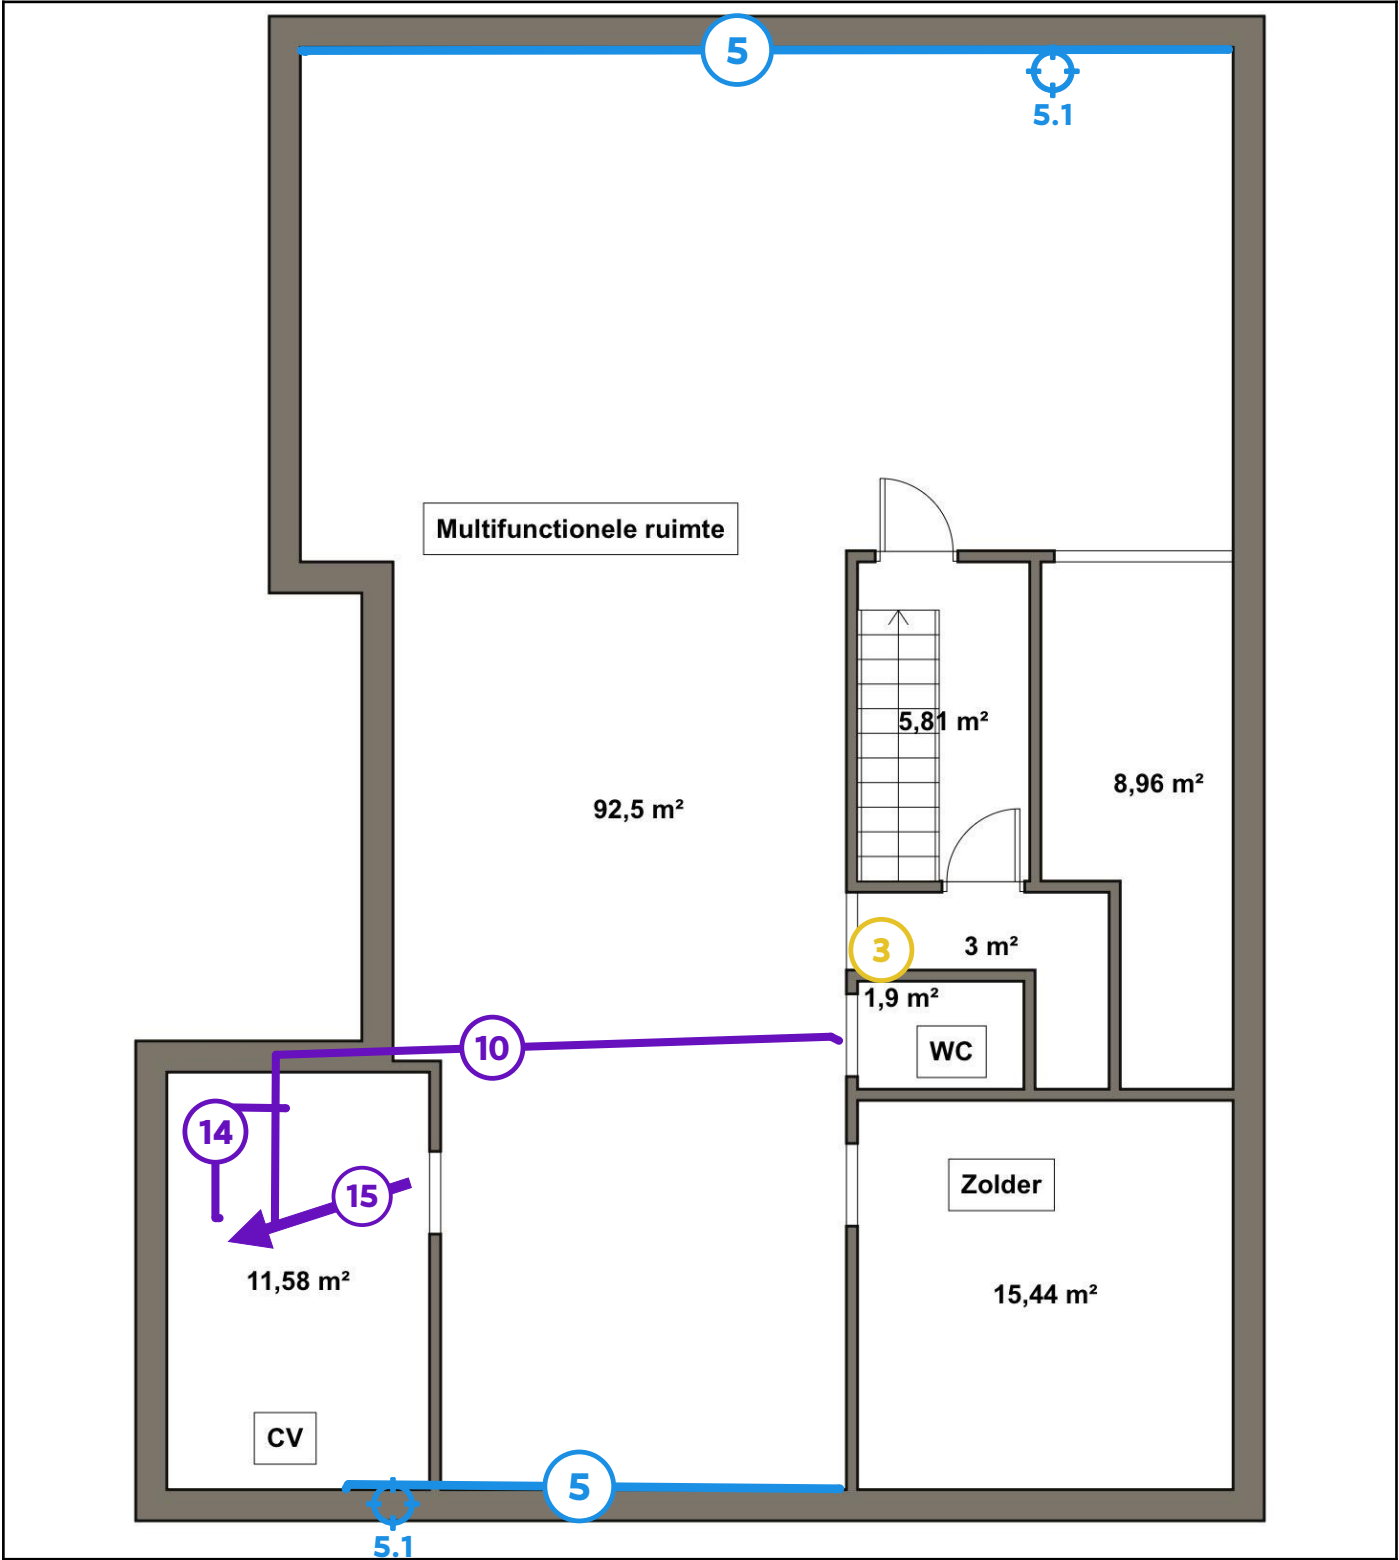
# Plan 1.3: 1e verdieping

| 3. Bakeliet schakelaar op 1e verdieping | Asbestmateriaal | Zorgvuldig beheren |

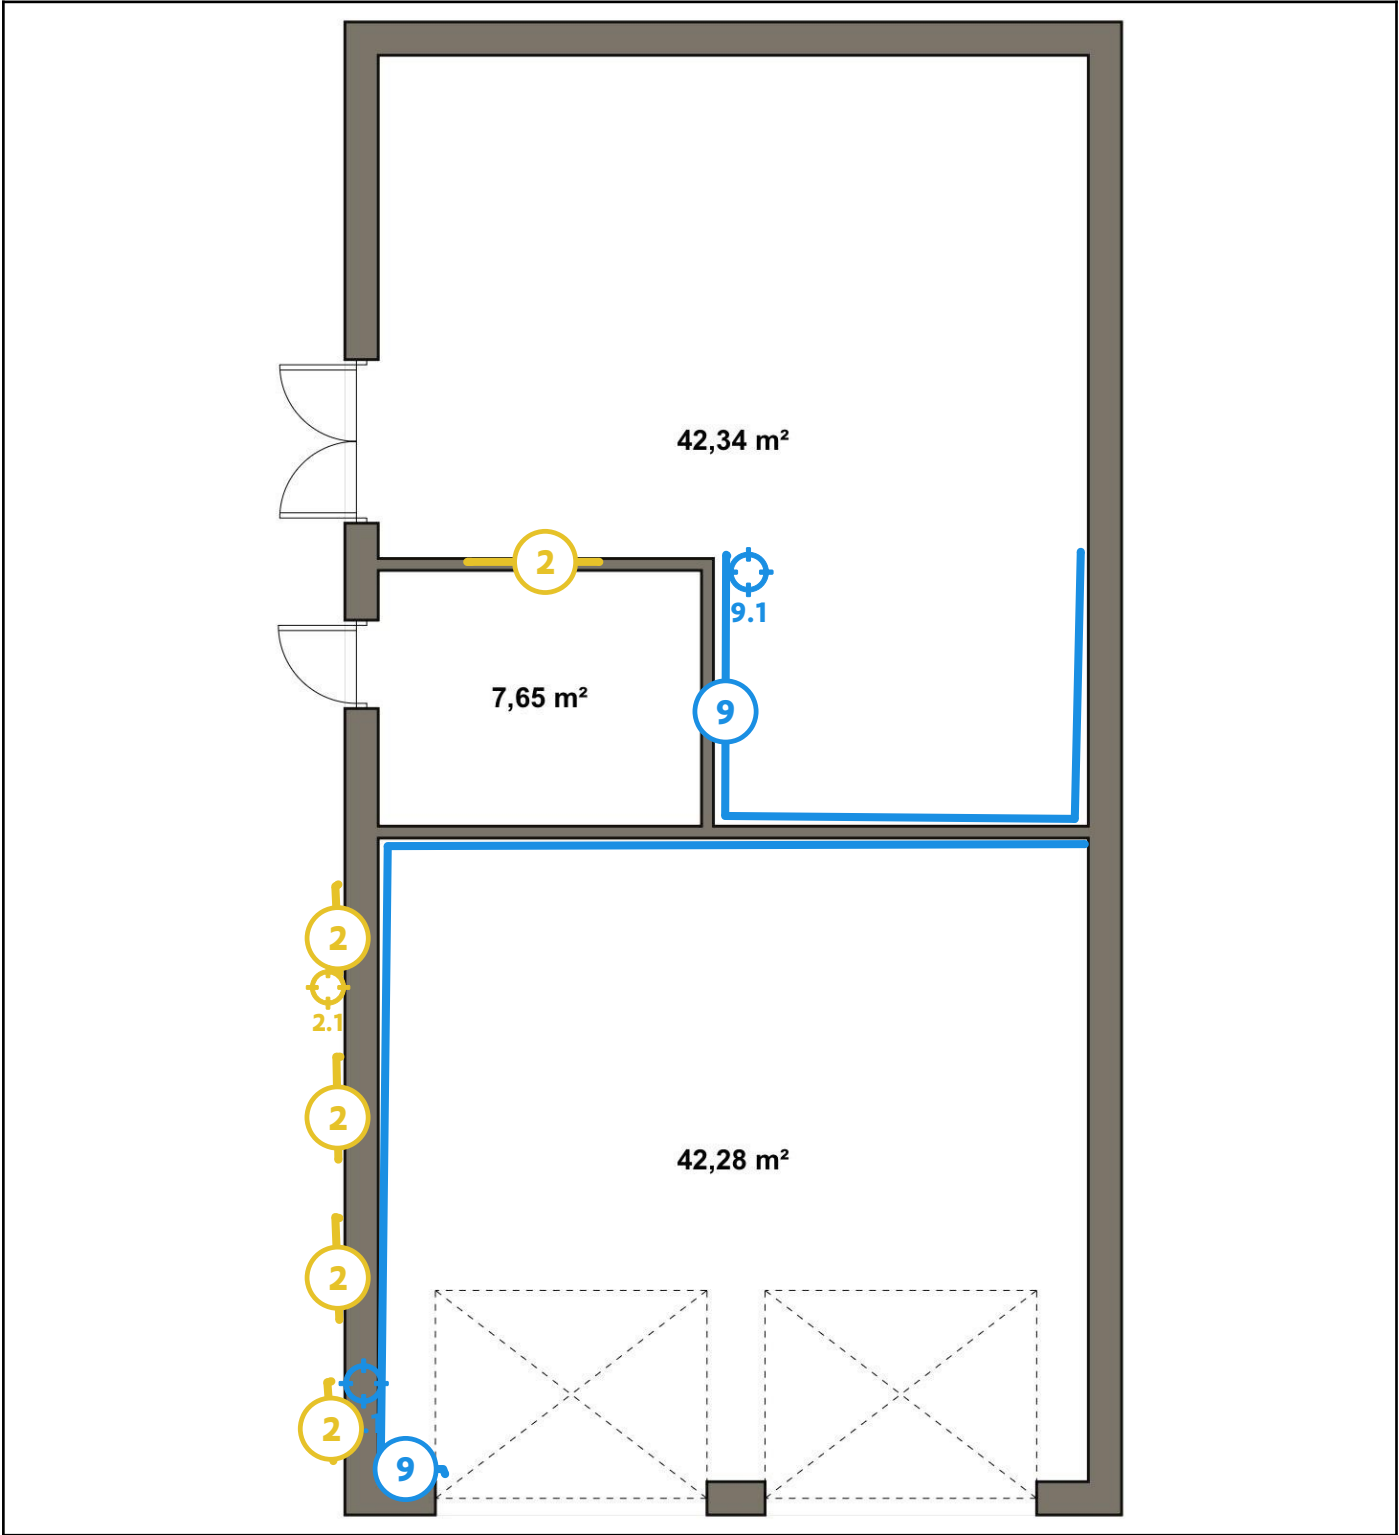
# Plan 2.1: Indelingsplan

| Beschrijving | Type | Actie |
|---|---|---|
| 2. Stopverf aan ramen van garage | Asbestmateriaal | Zorgvuldig beheren |

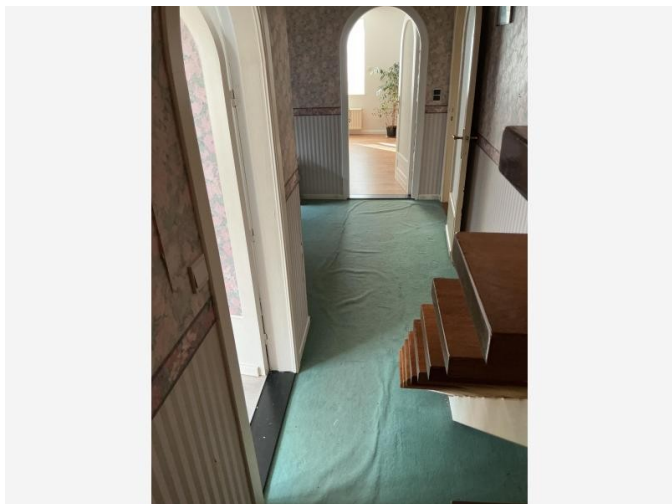
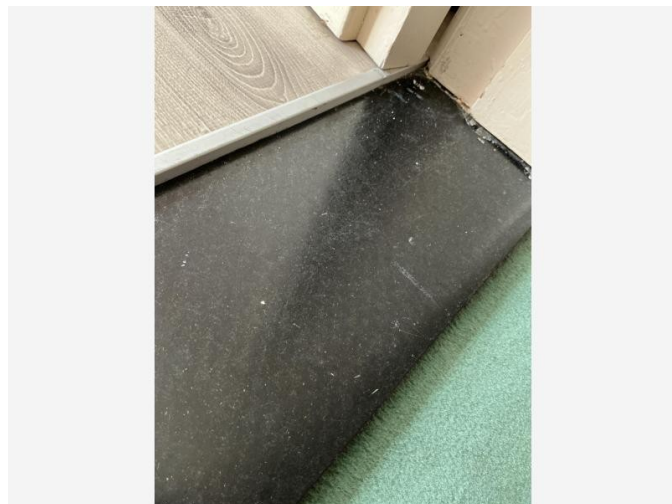
| Eindbeoordeling materiaalarisico | Zeer laag materiaalarisico en/of zeer lage kans op vezelvrijgave |

| Gebondenheid | Categorie 1: hechtgebonden in oorsprong |
| Asbestsoort (vezeltype) | Alleen chrysotiel aanwezig |
| Asbestconcentratie | Laag (< 50%) |
| Afschermingsgraad van het gehele materiaal | Geheel of deels vrij aan de binnenlucht, maar geen contact met binnenluchtstromen |
| Toestand van het materiaal | Onbeschadigd, niet verweerd |

| Beschrijving | Deurdorpels |
| Hoeveelheid (oppervlakte - dikte - aantal) | • 0,30 m <sup>2</sup> - 2,00 cm - 6 stuks |

Het asbestmateriaal valt onder de mijlpaal van 2040.

Zorgvuldig beheren

- Zorg voor een veilig beheer. Vermijd het beschadigen van het asbestmateriaal. Controleer de toestand jaarlijks op wijzigingen.
- Voer bijkomende staalname(s) uit.

- Eenvoudige handelingen: mag via doe-het-zelf of door werknemer(s) met opleidingsattest eenvoudige handelingen  
Hechtgebonden asbesttoepassing in binnenlucht, dewelke kan verwijderd worden zonder deze toepassing te beschadigen.

Bij voorkeur wordt deze verwijdering uitgevoerd bij een totaalrenovatie, vernieuwing van de vloeren of bij vervanging van de deuren. Zo zal er wat meer ruimte gecreëerd worden om deze asbesttoepassing veilig weg te nemen.

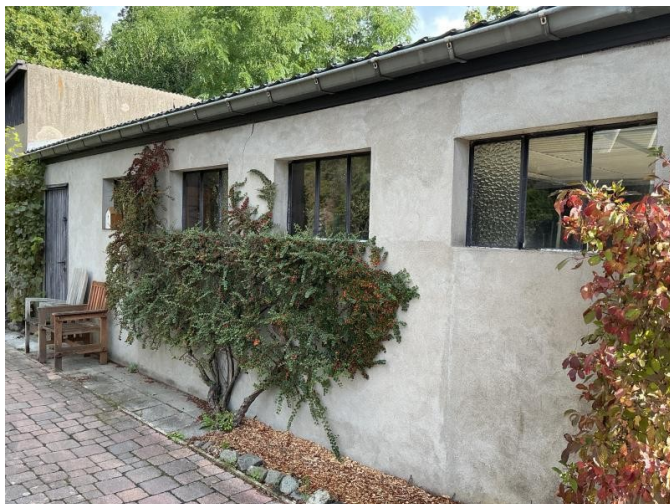
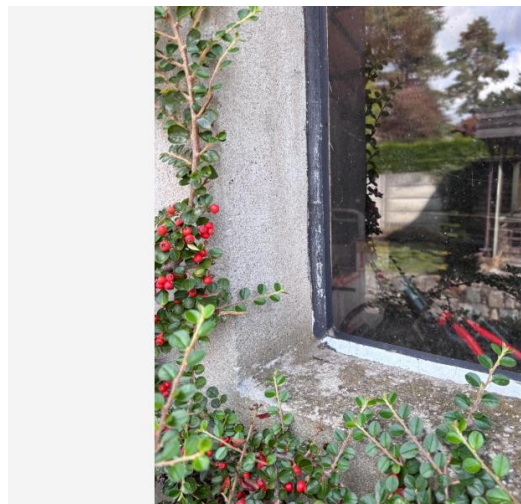
| Eindbeoordeling materiaalarisico | Laag materiaalarisico en/of verlaagde kans op vezelvrijgave |

| Gebondenheid | Categorie 1: hechtgebonden in oorsprong |
| Asbestsoort (vezeltype) | Alleen chrysotiel aanwezig |
| Asbestconcentratie | Laag (< 50%) |
| Toestand van het materiaal | Licht beschadigd, licht verweerd. Intacte calciumsilicaatplaat of materiaal met categorie 3-gebondenheid |

| # | Type | Referentie | Resultaat |
|---|---|---|---|
| 2.1 | Puntmonster | MM06 | Chrysotiel |

| Beschrijving | Stopverf aan ramen van garage |
| Hoeveelheid (lengte - aantal) | <ul style="list-style-type: none"><li>• 2,00 m - 5 stuks</li></ul> |

Het asbestmateriaal valt onder de mijlpaal van 2040.

Zorgvuldig beheren

- Zorg voor een veilig beheer. Vermijd het beschadigen van het asbestmateriaal. Controleer de toestand jaarlijks op wijzigingen.

- Eenvoudige handelingen: mag via doe-het-zelf of door werknemer(s) met opleidingsattest eenvoudige handelingen  
Hechtgebonden asbesttoepassing in buitenlucht.

Mastieken en kitten hebben een van nature lage kans op vezelemissie. Deze stopverf kan worden verwijderd d.m.v. een plamuurmes of priem. Zorg voor voldoende bevochtiging van het asbestmateriaal tijdens de werken.

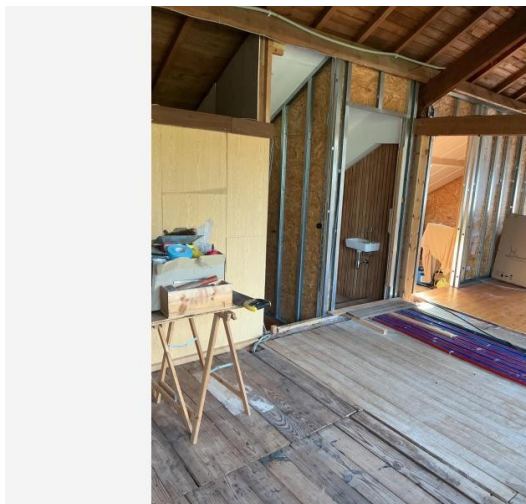
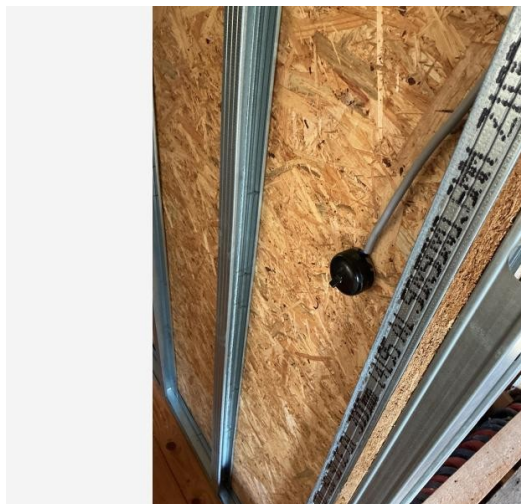
| Eindbeoordeling materiaalrisico | Laag materiaalrisico en/of verlaagde kans op vezelvrijgave |

| Gebondenheid | Categorie 1: hechtgebonden in oorsprong |
| Asbestsoort (vezeltype) | Crocidoliet aanwezig |
| Asbestconcentratie | Laag (< 50%) |
| Toestand van het materiaal | Onbeschadigd, niet verweerd |

| Beschrijving | Bakeliet schakelaar op 1e verdieping |
| Identificatiemethode | <p>De asbestdeskundige beoordeelt het materiaal als asbestverdacht en dus asbesthoudend, en dit zonder monstername.</p> <p>Motivatie: De monstername brengt andere schade aan dan schade die inherent is aan de monstername.</p> |

Het asbestmateriaal valt onder de mijlpaal van 2040.

Zorgvuldig beheren

- Zorg voor een veilig beheer. Vermijd het beschadigen van het asbestmateriaal. Controleer de toestand jaarlijks op wijzigingen.
- Voer bijkomende staalname(s) uit.

- Eenvoudige handelingen: mag via doe-het-zelf of door werknemer(s) met opleidingsattest eenvoudige handelingen  
Hechtgebonden asbesttoepassing met een van nature lage kans op vezelemissie. Deze kan gemakkelijk van de muur worden losgeschroefd zonder de asbesttoepassing te beschadigen.

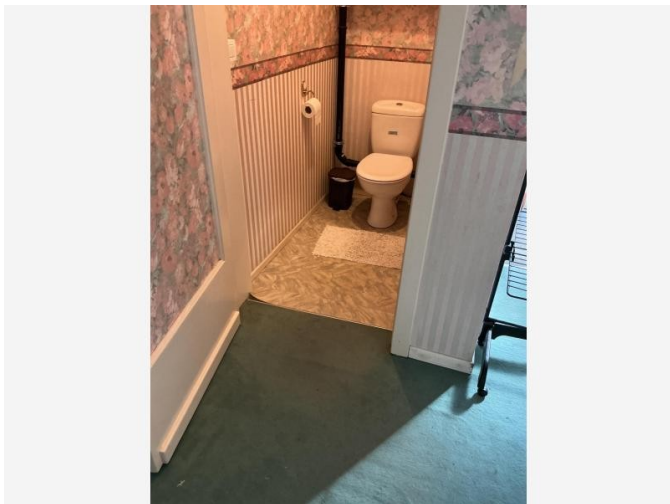
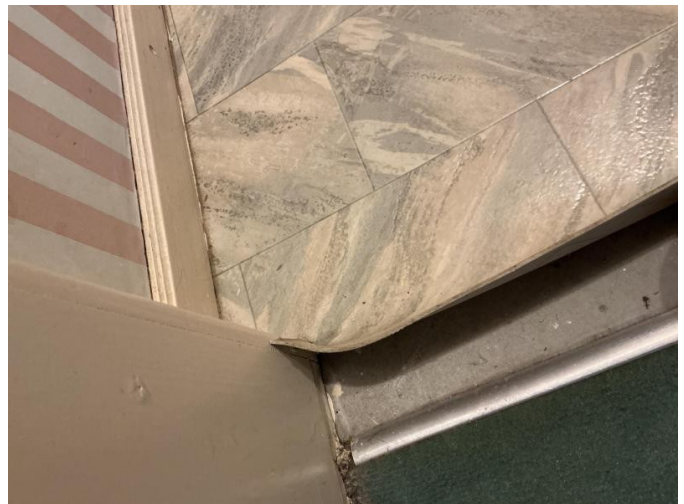
## Fiche 4: Vinyl in wc gelijkvloers

Flexibele homogene vinyl zonder vilt of papierlaag.

| Basis voor advies | De asbestdeskundige beoordeelt het materiaal als niet-asbestverdacht. |

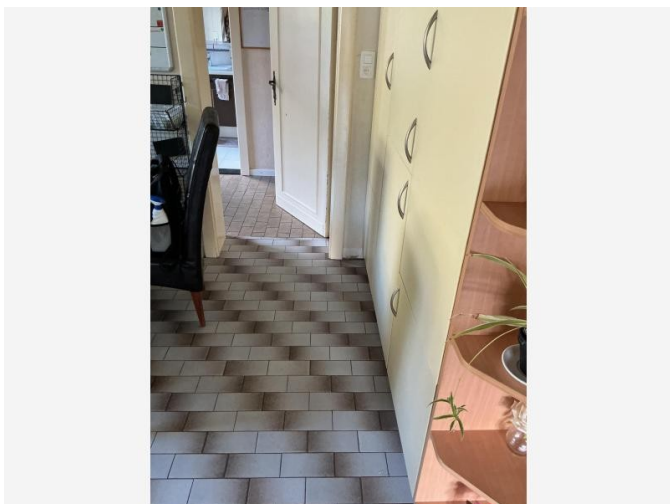
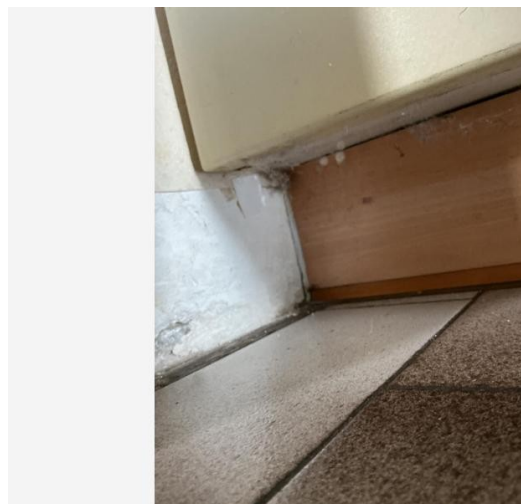
## Fiche 5: Pleisterwerk muren

Geen asbest

| # | Type | Referentie | Resultaat |
|---|---|---|---|
| 5.1 | Mengmonster | MM01 | Geen asbest |

| Opmerking | <p>Niet aangeduide muren in de leefruimte bleven kaal.</p> <p>Badkamermuren werden volledig betegeld.</p> <p>Overige niet aangeduide muren werden voorgezet of opgebouwd met gipskartonplaten of hout.</p> |

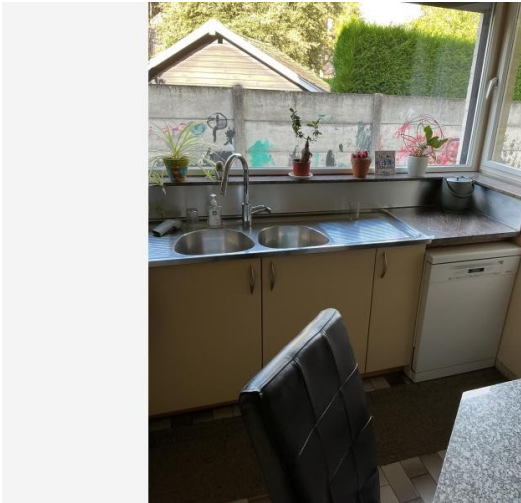
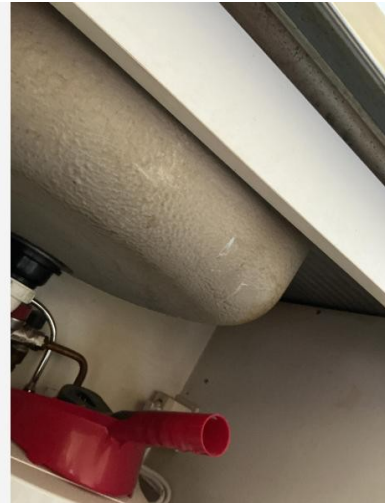
## Fiche 6: Coating van spoelbak in keuken

Geen asbest

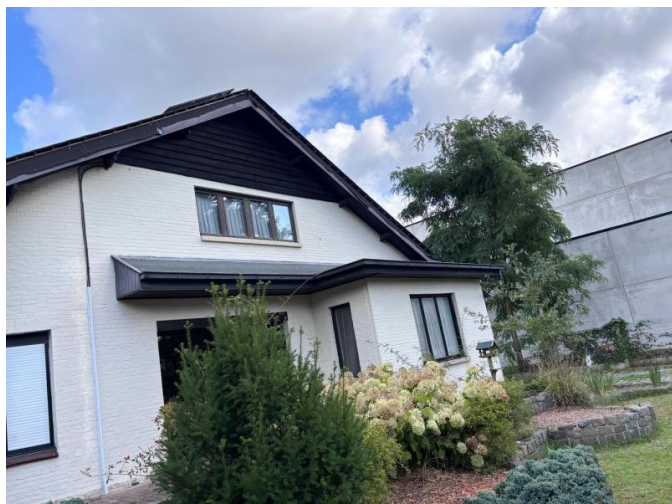
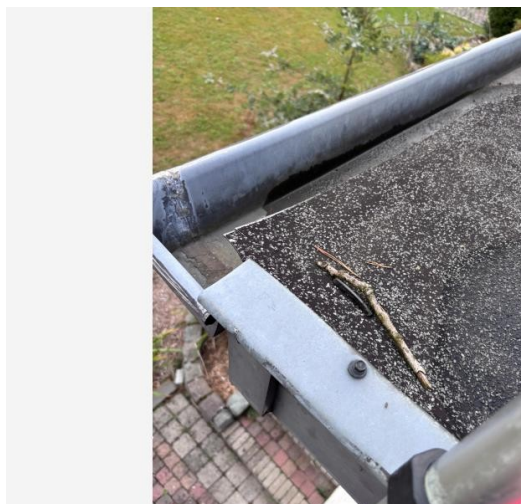
## Fiche 8: Roofing

Geen asbest

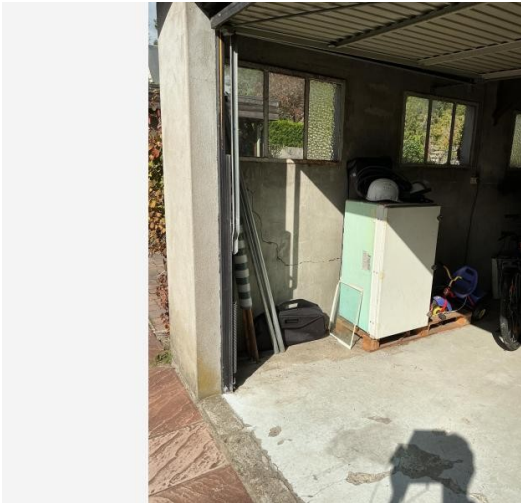
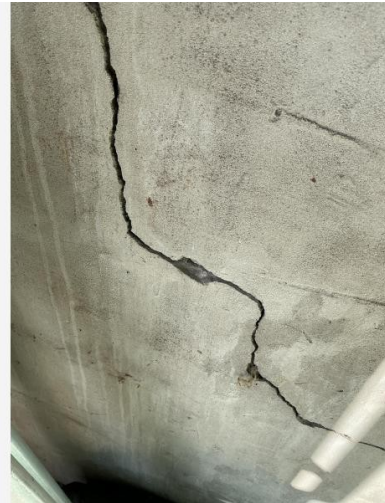
## Fiche 9: Cementering garagemuren (binnen)

Geen asbest

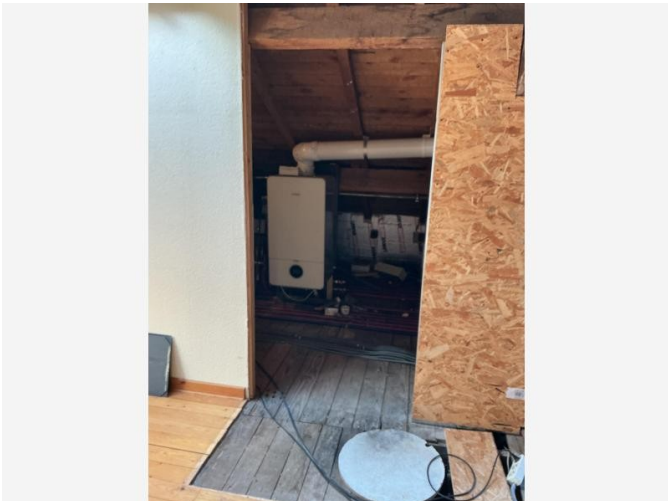
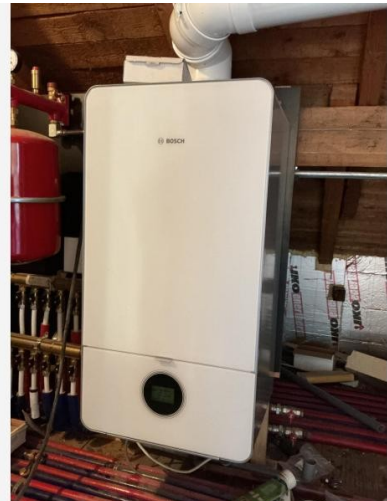
## Fiche 15: CV-ketel (niet verdacht)

| Beschrijving | Notitie | Terug te vinden op plannen |
|---|---|---|
| Fiche 15: CV-ketel (niet verdacht) | De CV-ketel (dichtingen, isolerend materiaal) is niet asbestverdacht.<br>Moderne gascondensatieketel. | Plan 1.3: 1e verdieping |
