# Asbestinventarisatetest

Nieuwstraat 83, 2200 Herentals

Attestnummer : 20250106-000026.000

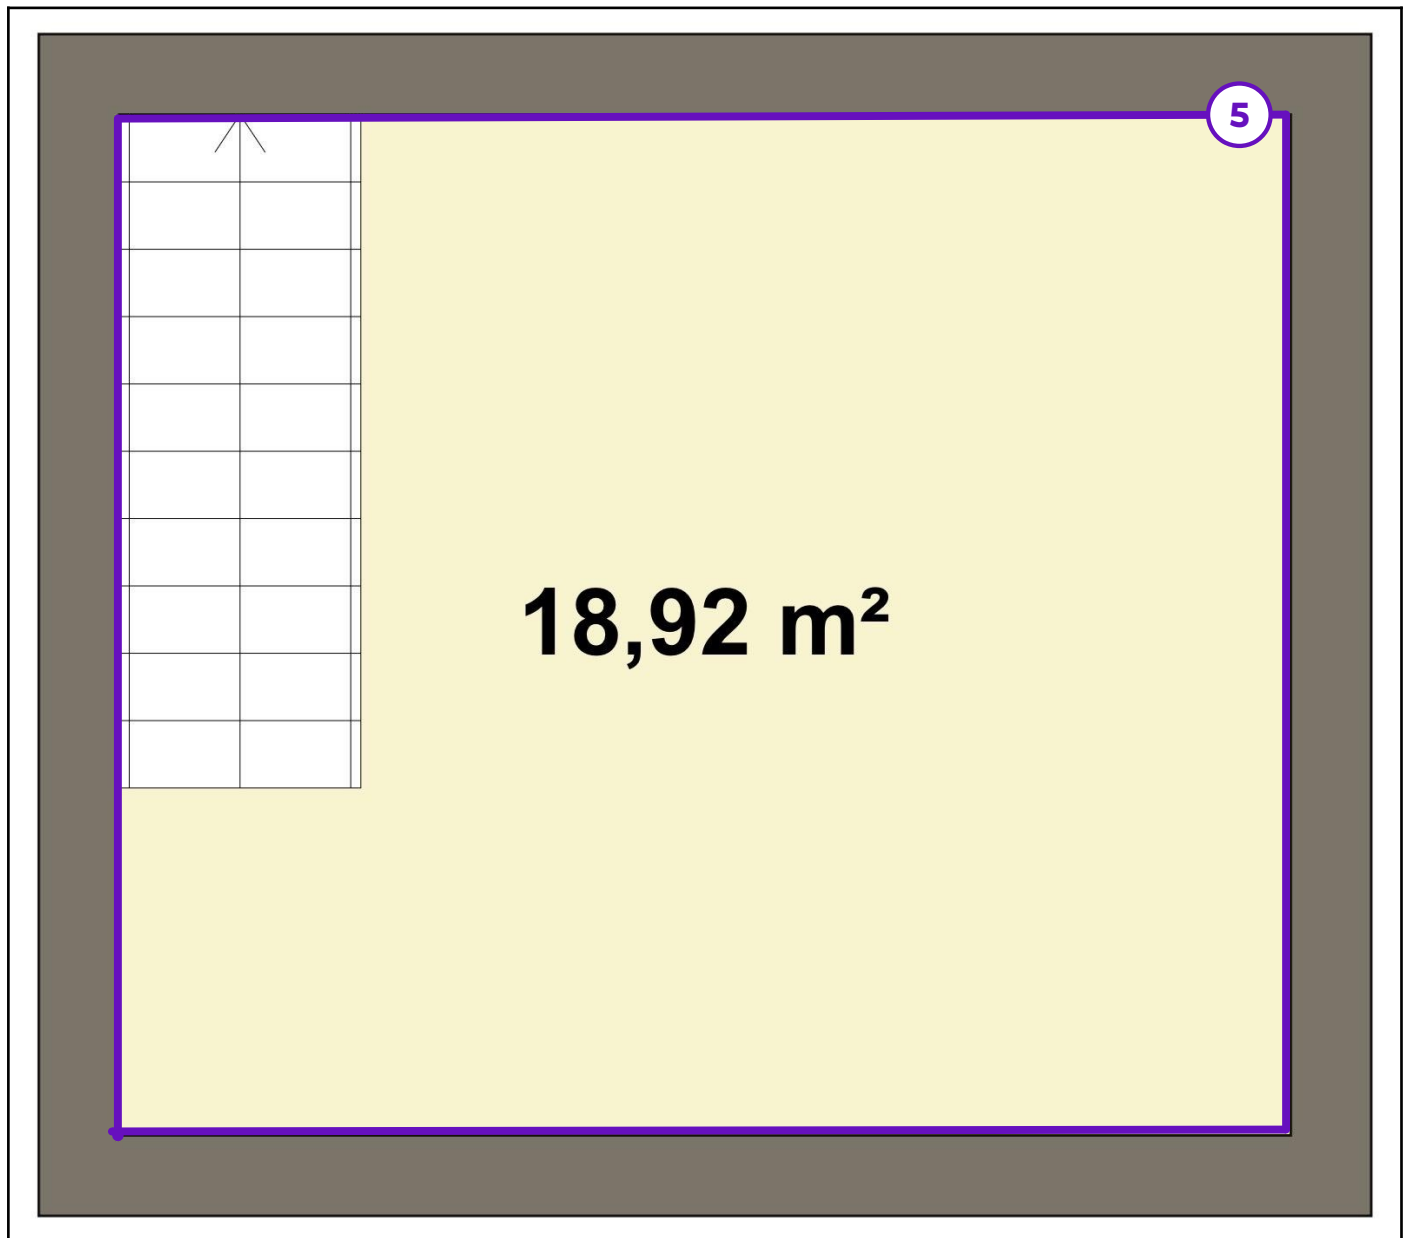
## Plan 1.1: Kelder

| Beschrijving | Type | Actie |
|---|---|---|
| 5. Smeerlaag in kelder | Advies | - |

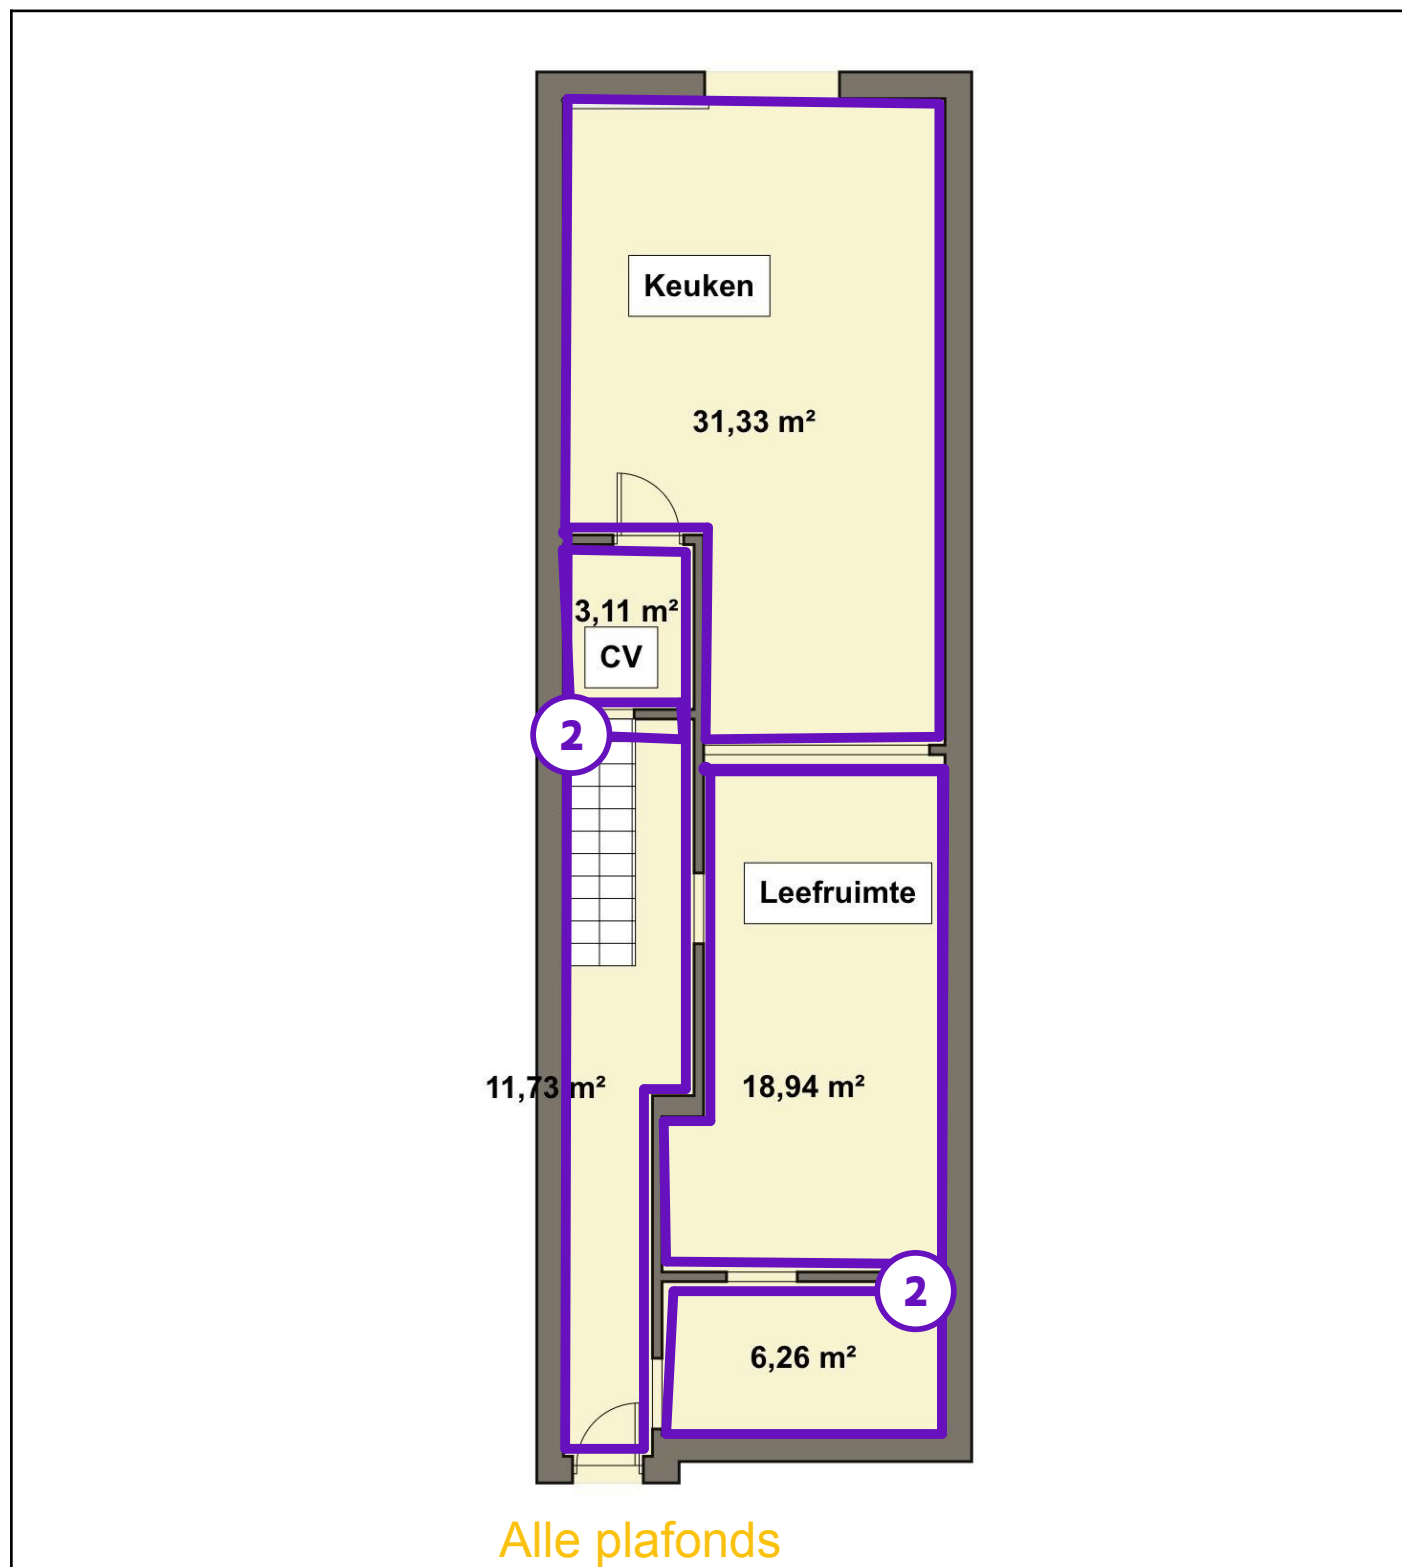
## Plan 1.2: Gelijkvloers

| Beschrijving | Type | Actie |
|---|---|---|
| 1. Plafonds | Advies | - |

| 2. Binnenmuren | Advies | - |

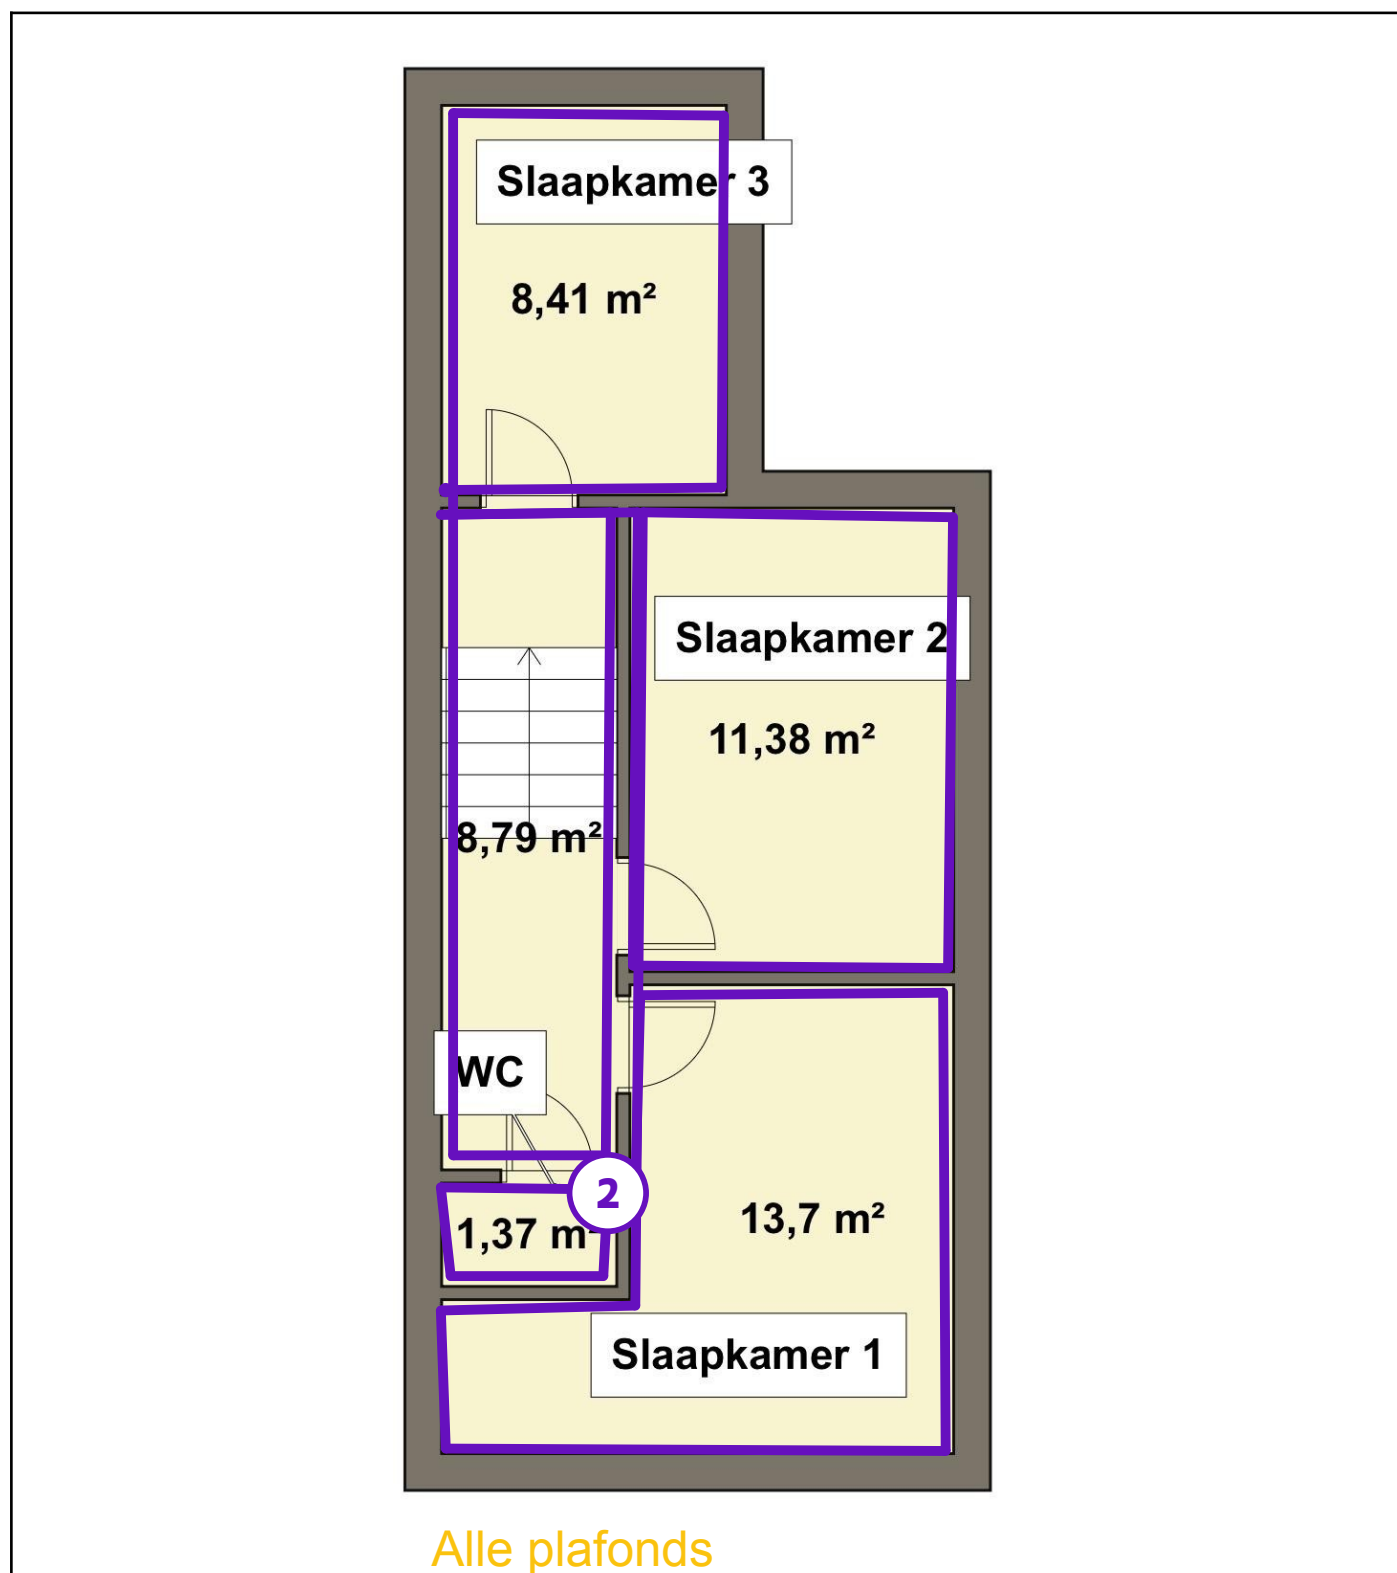
## Plan 1.3: 1e verdieping

| Beschrijving | Type | Actie |
|---|---|---|
| 1. Plafonds | Advies | - |

| 2. Binnenmuren | Advies | - |

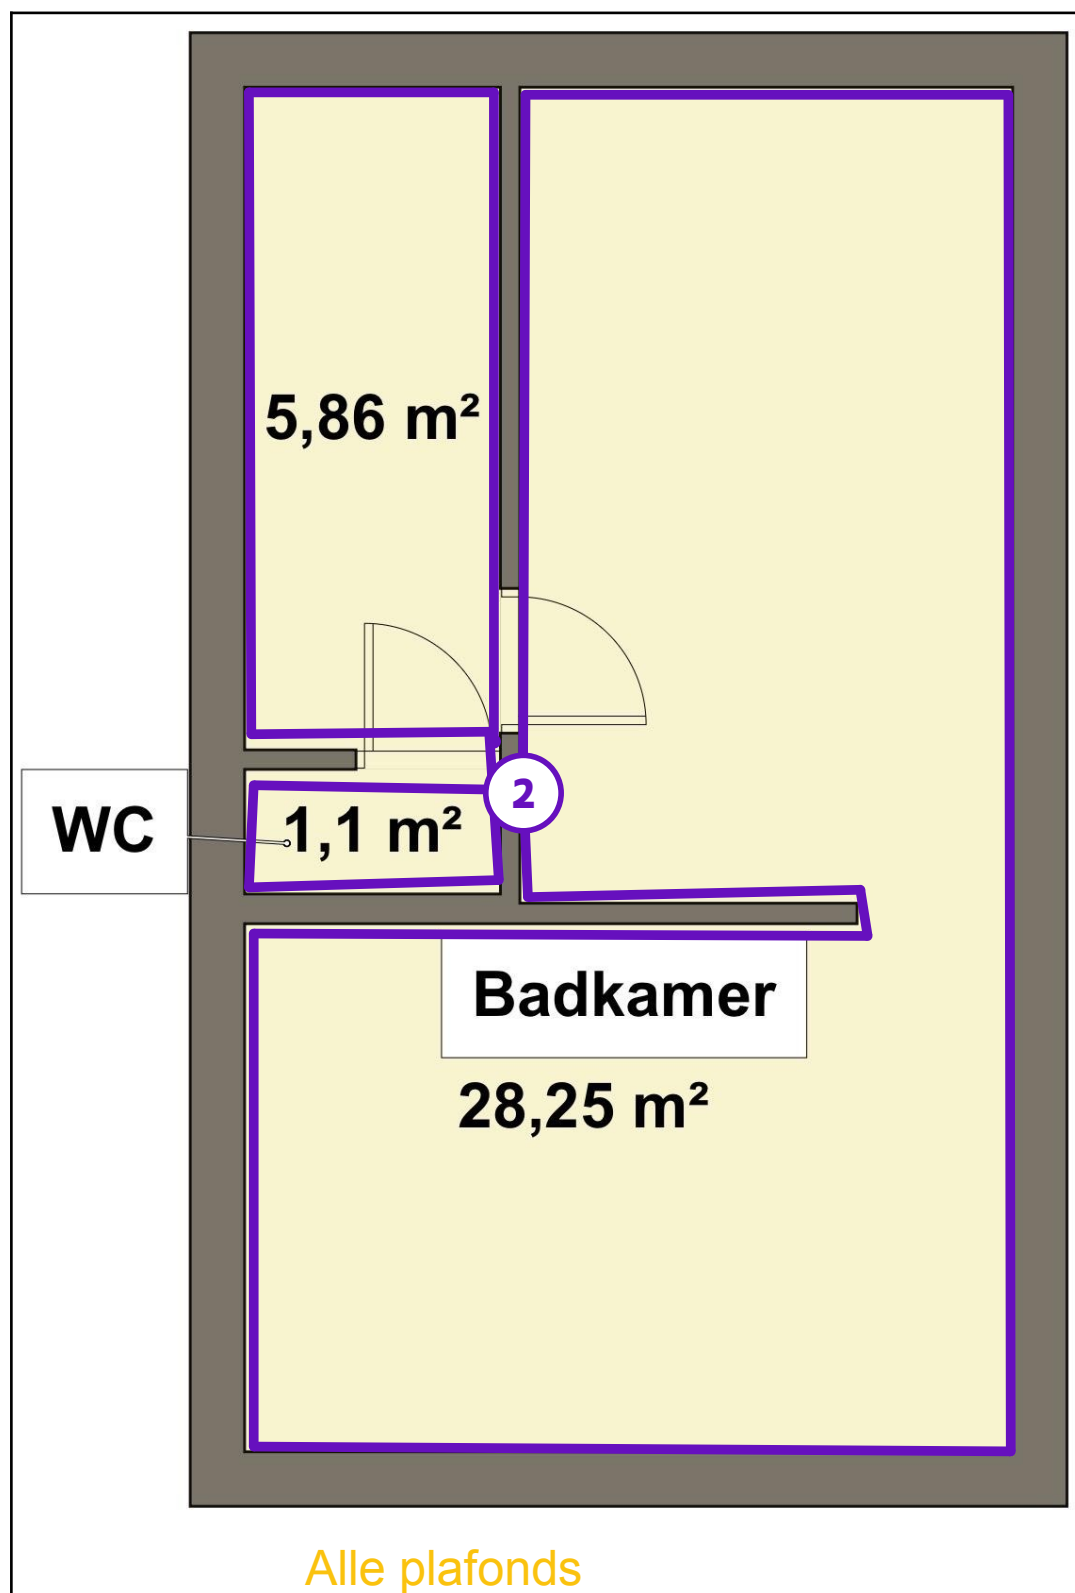
## Plan 1.4: 2e verdieping

| 1. Plafonds | Advies | - |
| 2. Binnenmuren | Advies | - |

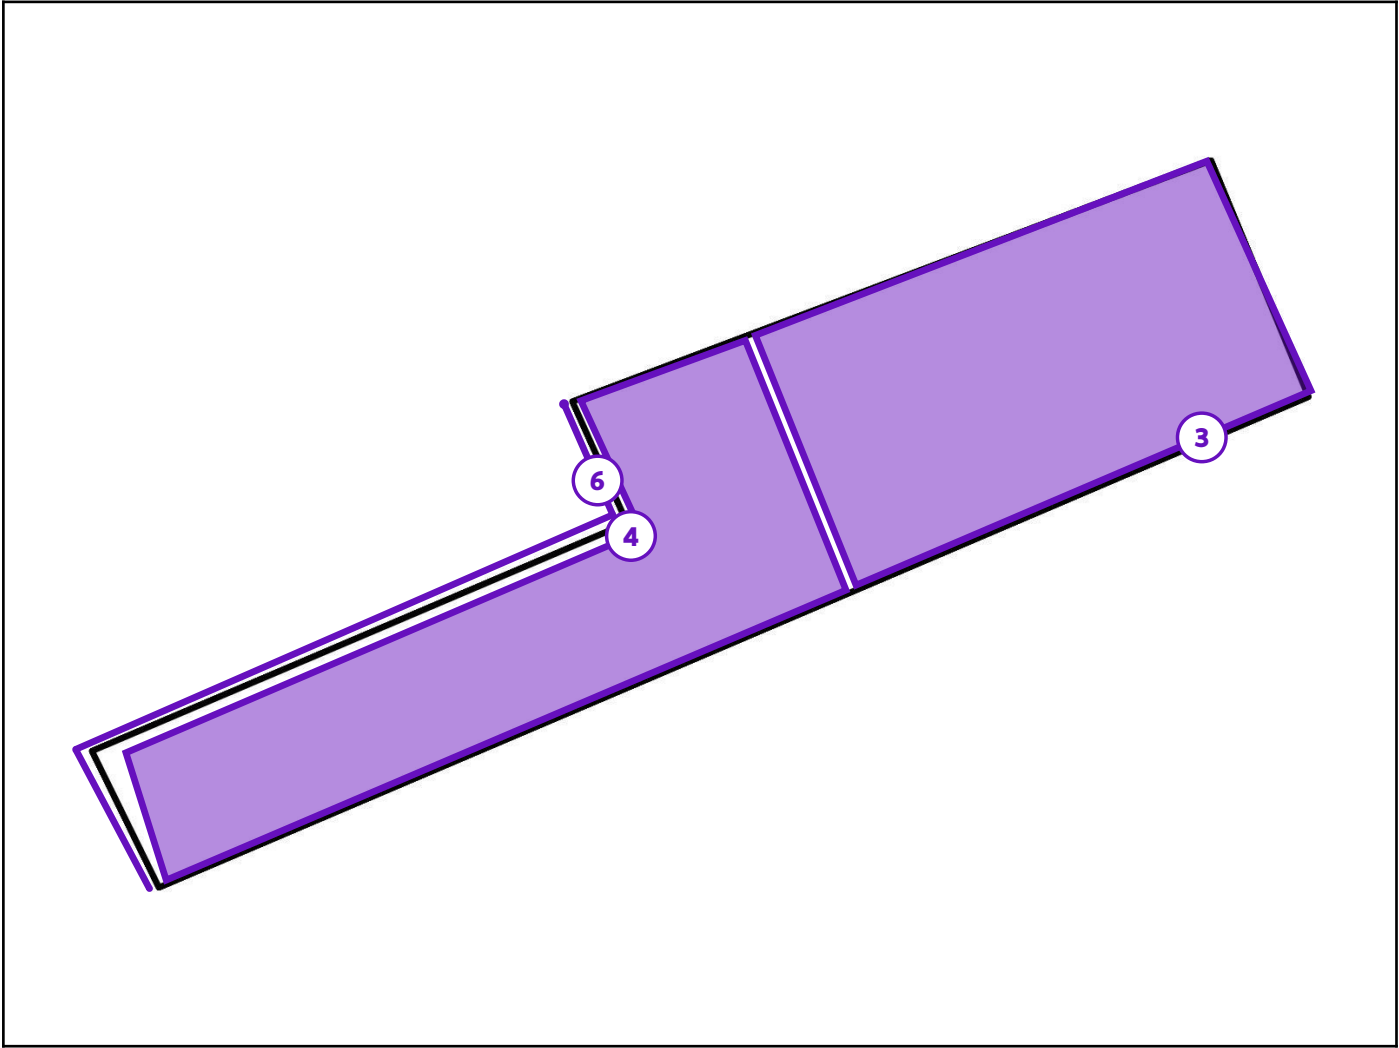
# Plan 1.5: Contouren

| Beschrijving | Type | Actie |
|---|---|---|
| 3. Helling dak | Advies | - |
| 4. Roofing | Advies | - |
| 6. Crepi | Advies | - |

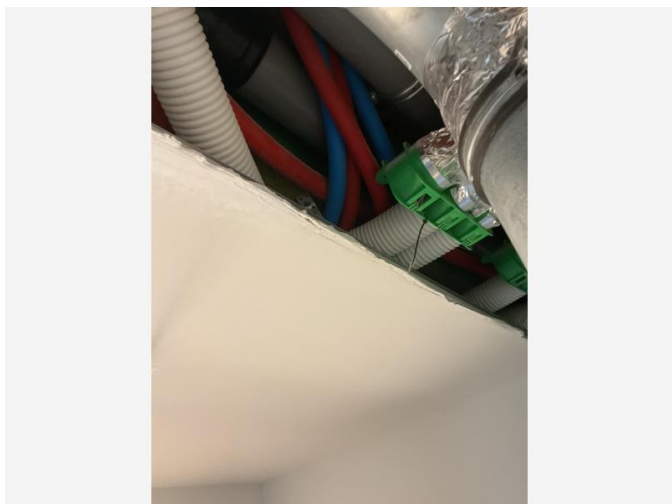
Alle plafonds werden bekleed met gipskartonplaten.

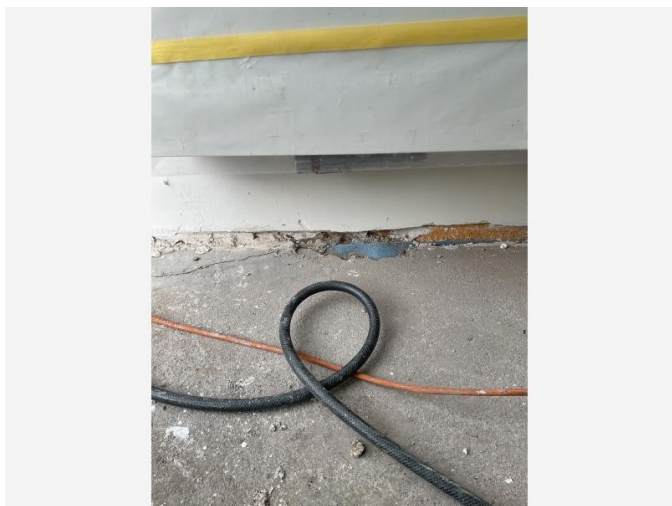
Alle binnenmuren werden opnieuw bepleisterd of voorgezet met gipskarton tijdens een totaalrenovatie in 2024. Hiervan konden de nodige bewijsmaterialen worden voorgelegd. (Facturen en foto's van de verbouwingswerken)

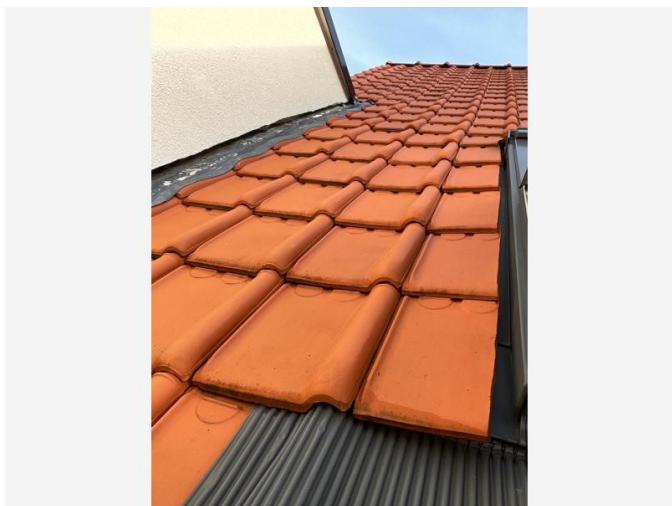
Dit dak werd volledig afgebroken en opnieuw geplaatst in 2024. Dit kon zowel visueel worden vastgesteld als aangetoond met bewijsstukken.

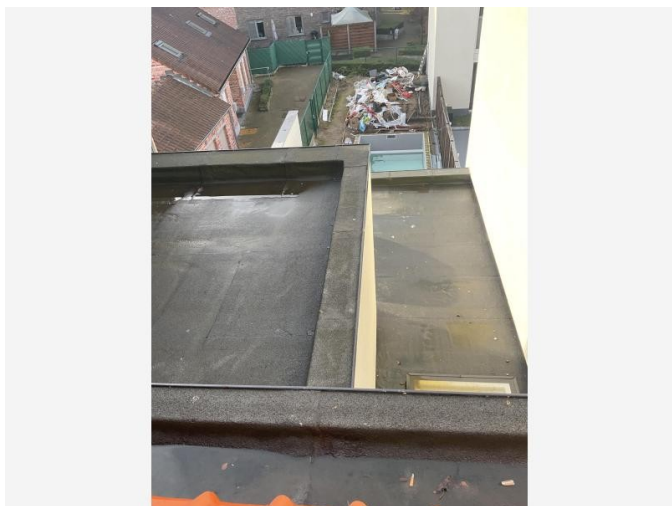
Deze roofing werd nieuw geplaatst in 2024.

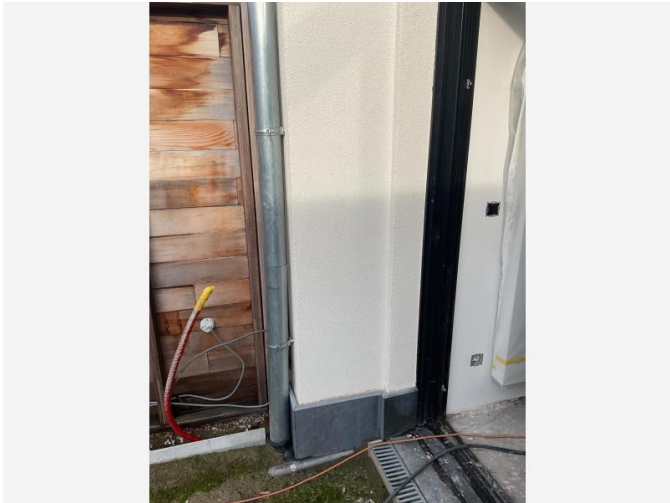
Deze crepi werd pas aangebracht in 2024. Hiervan kon voldoende bewijsmateriaal worden voorgelegd.
