Asbestinventarisatietest

Pastoor Aertsstraat 13, 3971 Leopoldsburg

Attestnummer : 20240321-000401.000
 Uitgegeven op : 21.03.2024
 Geldig tot : 21.03.2034

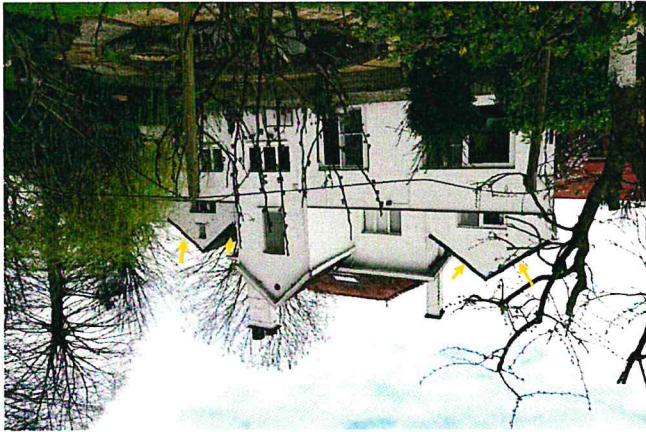
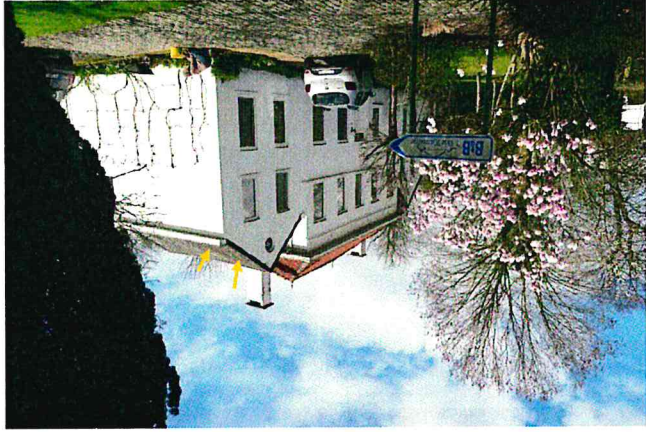
Fiche 1: Iejen en nok

Het asbestmateriaal valt onder de mĳlpaal van 2034.

Eindbeoordeling materiaalisico	Laag materiaalisico en/of verlaagde kans op vezelrijgave
--------------------------------	--

Afthermingsgraad van het gehele materiaal	Geheel of deels vrij aan de buitenlucht
Toestand van het materiaal	Licht beschadigd, licht verweerd. Intact materiaal type Pical – asbestboard of categorie III 'gebondenheid'

Verwijderen

- Zorg voor een veilig beheer. Vermijd het beschadigen van het asbestmateriaal. Controleer de toestand jaarlijks op wijzigingen.
- Hemelwater dat afspoelt van asbestcement daken of gevels kan asbestdeeltjes bevatten. Gebruik het enkel voor gesloten circuits (bv. spoelen toiletten). Reinig na het vervangen van het dak of de gevel de dakgoten en regenwaterput of -ton om asbesthoudend sediment of slib te verwijderen

- Eenvoudige handelingen: mag via doe-het-zelf of door werknemers) met opleidingsattest eenvoudige handelingen
Wegnemen intacte asbesteĳen mag met de nodige preventiemaatregelen (zie onderaan verslag) en voorzichtigheid zelf uitgevoerd worden.
Bij verwijdering in eigen beheer dient men rekening te houden met de volgende stappen:
Gebruik maken van de correcte pbm's (FFP3 masker, veiligheidsbril, overal type Tyvec met kap, handschoenen en overschoenen)

Materiaal voldoende bevochtigen/fixeren.
Niet beschadigen bij verwijdering. Materiaal in zijn geheel verwijderen.
Enkel handgereedschap gebruiken.
Geen derden aanwezig tijdens de werkzaamheden.
Toepassing dient dubbel verpakt of in de asbest-bigbags afgevoerd te worden.
Meer info kan u vinden op www.limburg.net/asbest

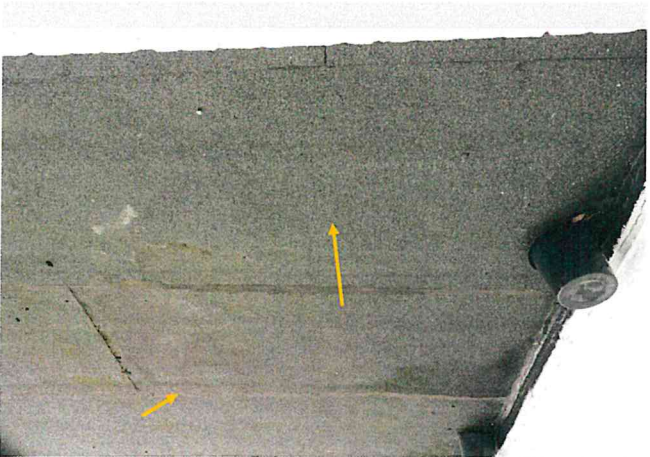
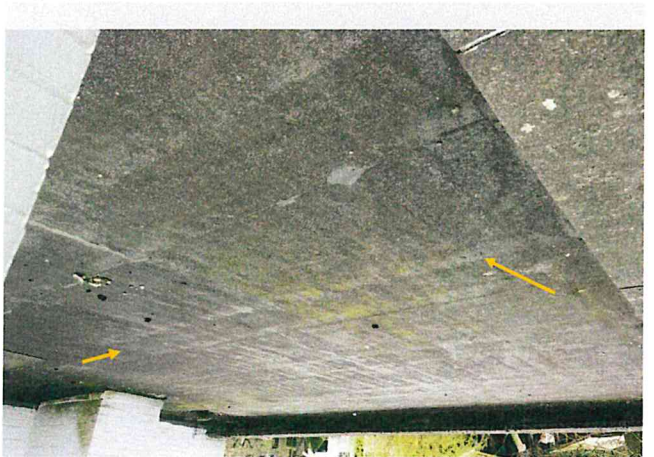
Fiche 2: Roofing

Het asbestmateriaal valt onder de mjlpaal van 2040. Hoe zorgt u voor een asbestveilige toestand?

Zeer laag materiaafrisico en/of zeer lage kans op vezelvrjigave

Licht beschadigd, licht verweerd. Intact materiaal type Pical – asbestboard of categorie III 'gebondenheid'

Zorgvuldig beheren

- Zorg voor een veilig beheer. Vermijd het beschadigen van het asbestmateriaal. Controleer de toestand jaarlijks op wijzigingen.

- Eenvoudige handelingen: mag via doe-het-zelf of door werknemer(s) met opleidingsatstest eenvoudige handelingen
gelet op de bevestigingsmethode rooﬂng is verwijdering zonder beschadiging moeillijk uit te voeren. De verwijdermethode te bepalen met de asbestverwijderaar/ dakwerker met opleidingscertificaat.
Monstername voorafgaand aan toekomstige dakwerken is aangewezen om de aanwezigheid van asbest te bevestigen/uit te sluiten.

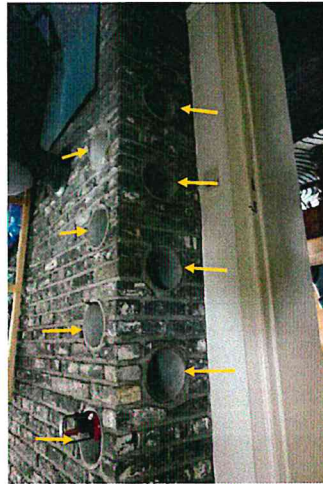
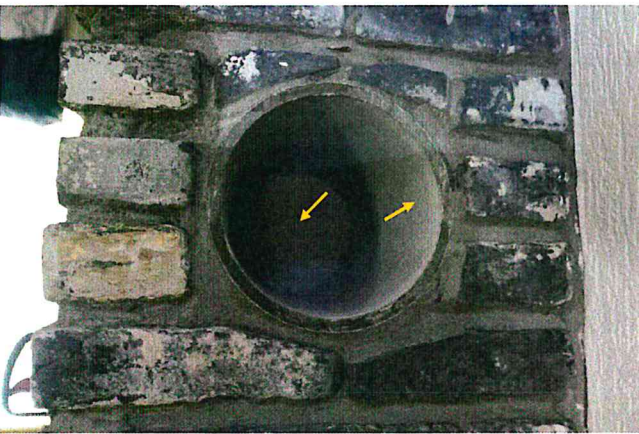
Fiche 3: ac buis/ingemestst wijnrek

Het asbestmateriaal valt onder de mijnpaal van 2040.

Laag materiaalisico en/of verlaagde kans op vezelvrijgave

Toestand van het materiaal	Licht beschadigd, licht verweerd. Intact materiaal type P1ca1 – asbestboard of categorie III 'gebondenheid'
Beschrijving	ac buis/ingemetst wijfjrek
Omgeving	Binnen
Primaire drager	Infrastructuur hemelwater (opvang en afvoer)
Asbestmateriaal	Buis, koper, leiding, pijp, doorvoer
Bindmiddel van asbestmateriaal	Cement
Gebondenheid op basis van bindmiddel	Hecht
Hoeveelheid (lengte – omtrek – dikte – aantal)	• 0,26 m - 81,68 cm - 1,00 cm - 8 stuks
Totaal volume	0,017 m ³
Eenvoudig bereikbaar	Ja
Bevestigingswijze	• Geklemd
Identificatiemethode	Vaststelling zonder monstername
Destructieve handeling voor identificatie	Nee
Opmerking	De hoeveelheden zijn ter indicatie. Aan vermelde afmetingen/hoeveelheden of gewicht kunnen geen rechten worden ontleend.

Zorgvuldig beheren

- Zorg voor een veilig beheer. Vermijd het beschadigen van het asbestmateriaal. Controleer de toestand jaarlijks op wijzigingen.

- Eenvoudige handelingen: mag via doe-het-zelf of door werknemers (met opleidingsattest eenvoudige handelingen
Wegnemen intacte afvoerpijp mag met de nodige preventiemaatregelen (zie onderaan verslag) en voorzichtigheid zelf uitgevoerd worden.
Bij verwijdering in eigen beheer dient men rekening te houden met de volgende stappen:
Gebruik maken van de correcte pbm's (FFP3 masker, veiligheidsbril, overal type Tyvec met kap, handschoenen en overschoenen)
Materiaal voldoende bevochtigen/fixeren.
Niet beschadigen bij verwijdering. Materiaal in zijn geheel verwijderen.

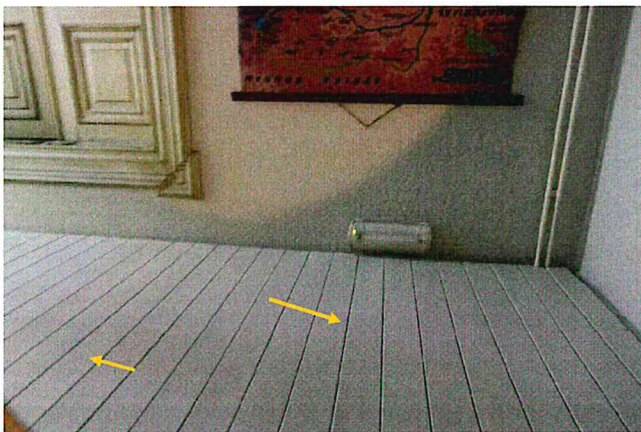
Fiche 4: plafonds

De aangetroffen plafonds zijn opgetrokken uit schroten plafonds / gyproc / recente brandveilige panelen en houten bekleding. Dit zijn geen asbestverdachte materialen.

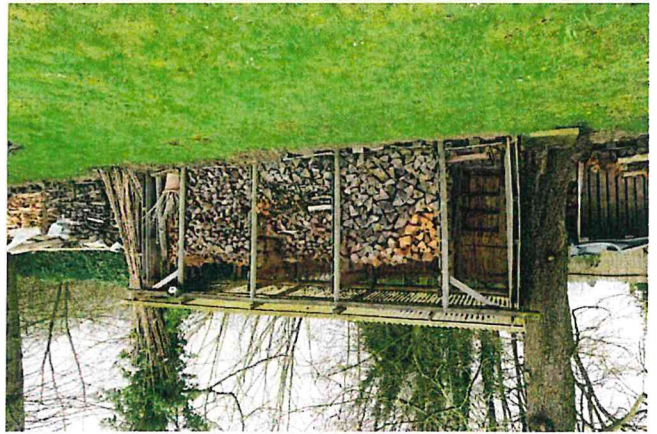
Fiche 5: hout opslag

houtopslag opgetrokken uit hout en plastic met glasvezelplastic golfplaten. Er werden geen asbestverdachte materialen aangetroffen tijdens de inspectie.

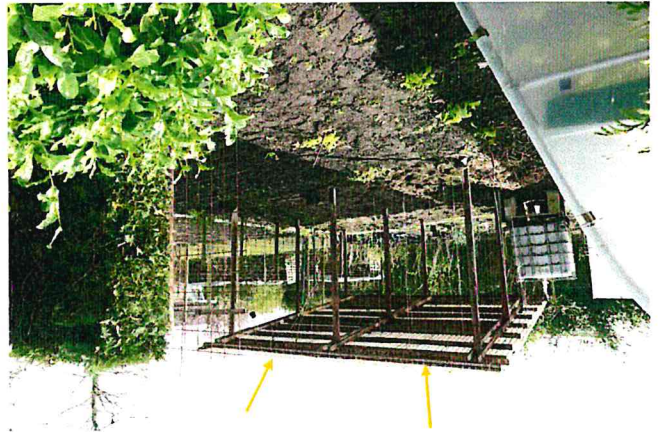
Fiche 6: afdak over moestuin

Serre opgetrokken uit hout en plastic met glasvezelplastic golfplaten. Er werden geen asbestverdachte materialen aangetroffen tijdens de inspectie.

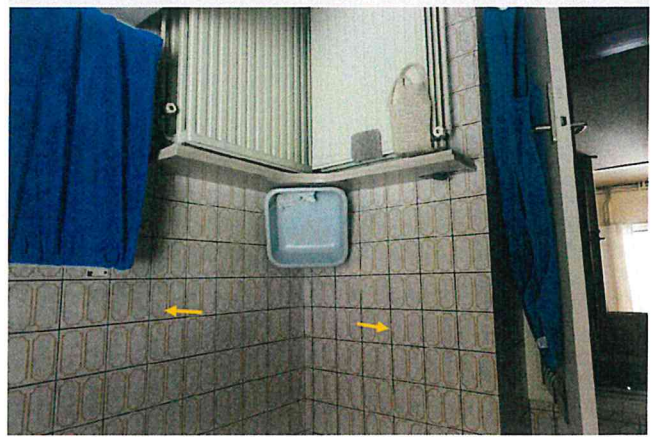
Fiche 7: tegellijm badkamer/keuken

Recent onderzoek heeft uitgewezen dat ook tegellijm die is gebruikt voor het aanbrengen van wand- of vloertegels in badkamers, toiletten en keukens asbesthoudend kan zijn. Zodra deze toepassing zichtbaar wordt (kapotte tegel/ renovatie) is monstername en analyse aangewezen.

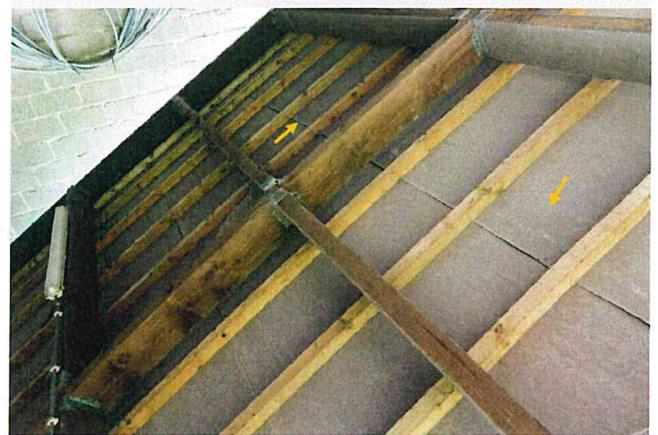
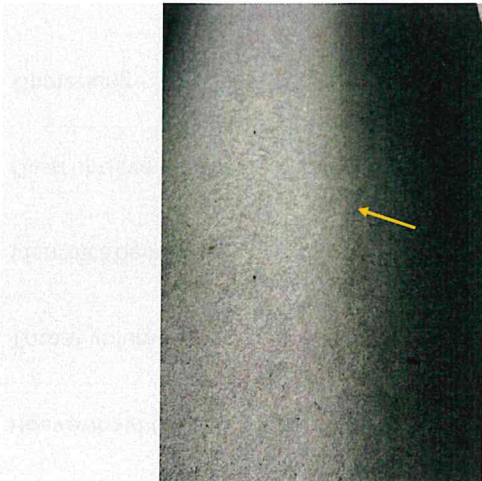
Fiche 8: menuiserie platen onderdak

#	Type	Referentie	Resultaat
8.1	Puntmonster	3971PAE13-01	Geen asbest

Geen asbest

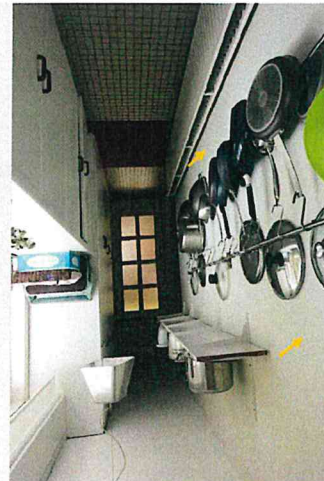
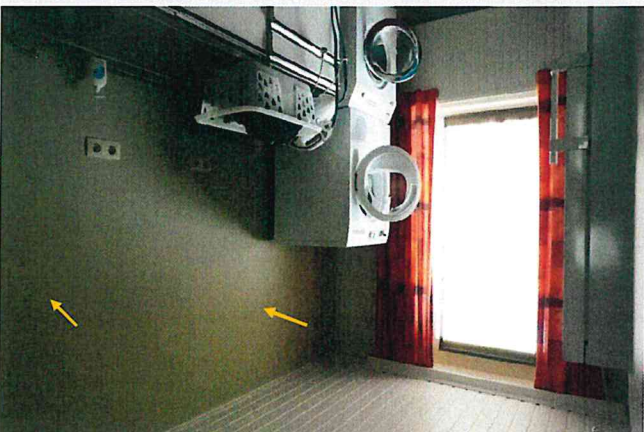
Fiche 9: pleisterwerk muren

9.1	Mengmonster	3971PAE13-M1	Geen asbest
#	Type	Referentie	Resultaat

Geen asbest
