Asbestinventarisatetest

Zwaluwenlaan 20, 3940 Hechtel-Eksel

Attestnummer : 20260521-000020.000

Uitgegeven op : 21.05.2026

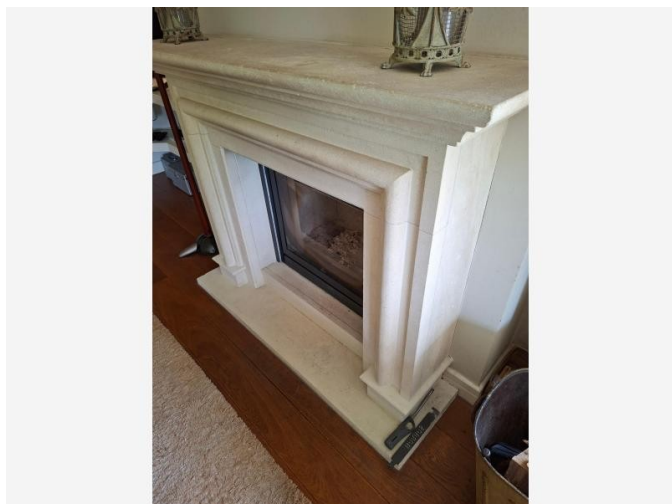
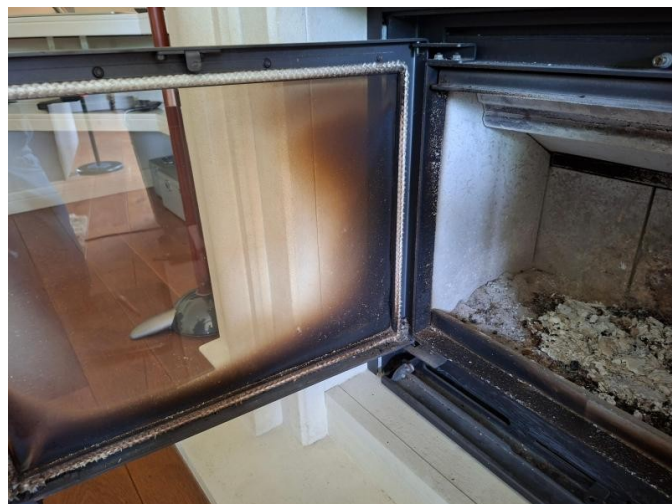
Informatie over een niet-asbestverdacht materiaal

De asbestdeskundige beoordeelt het materiaal als niet-asbestverdacht.

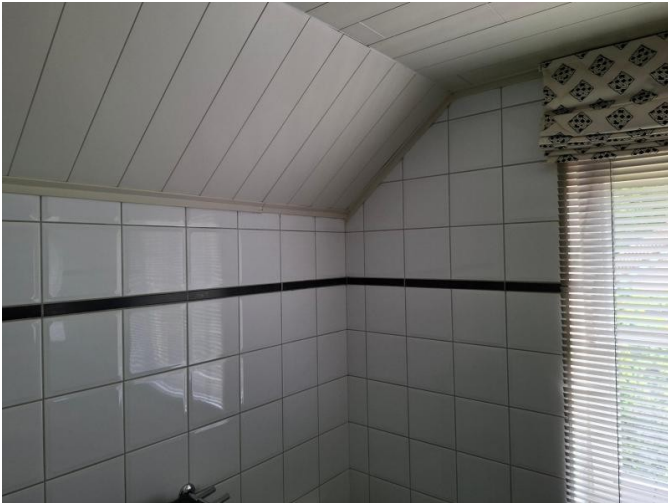
Tegellijm kan asbestverdacht zijn, niet inspecteerbaar.

Nader te onderzoeken bij renovatie.

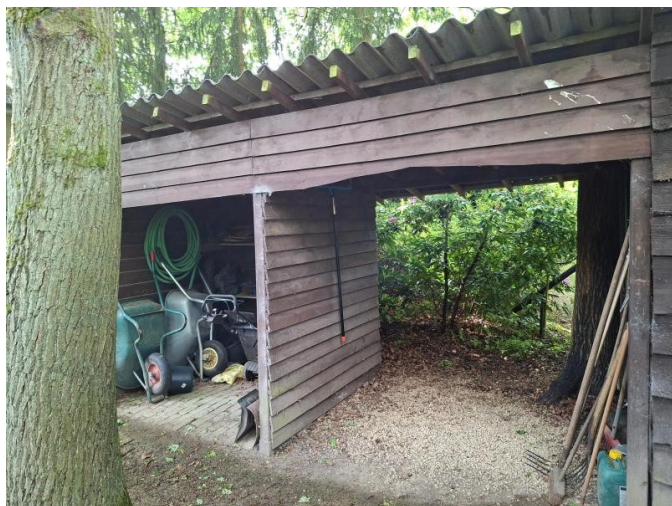
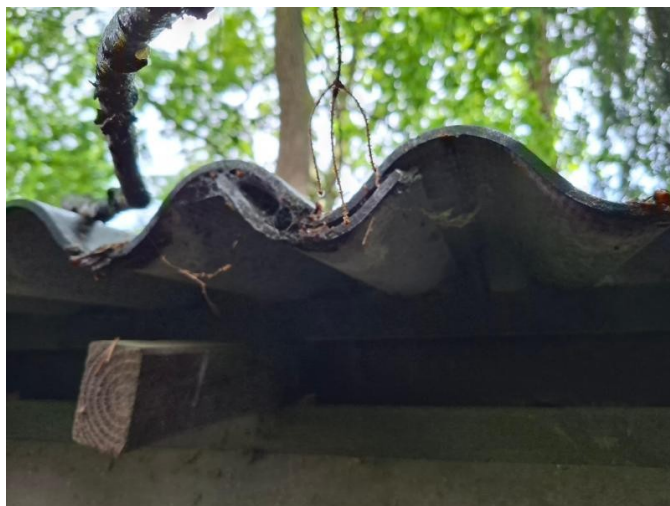
Conclusie

Geen asbest

#	Type	Referentie	Resultaat
6.1	Puntmonster	9401949 MM3 - Golfplaten	Geen asbest
