Asbestinventarisatetest

Prins-Bisschopssingel 43, 3500 Hasselt

Attestnummer : 20260401-000209.000

Uitgegeven op : 01.04.2026

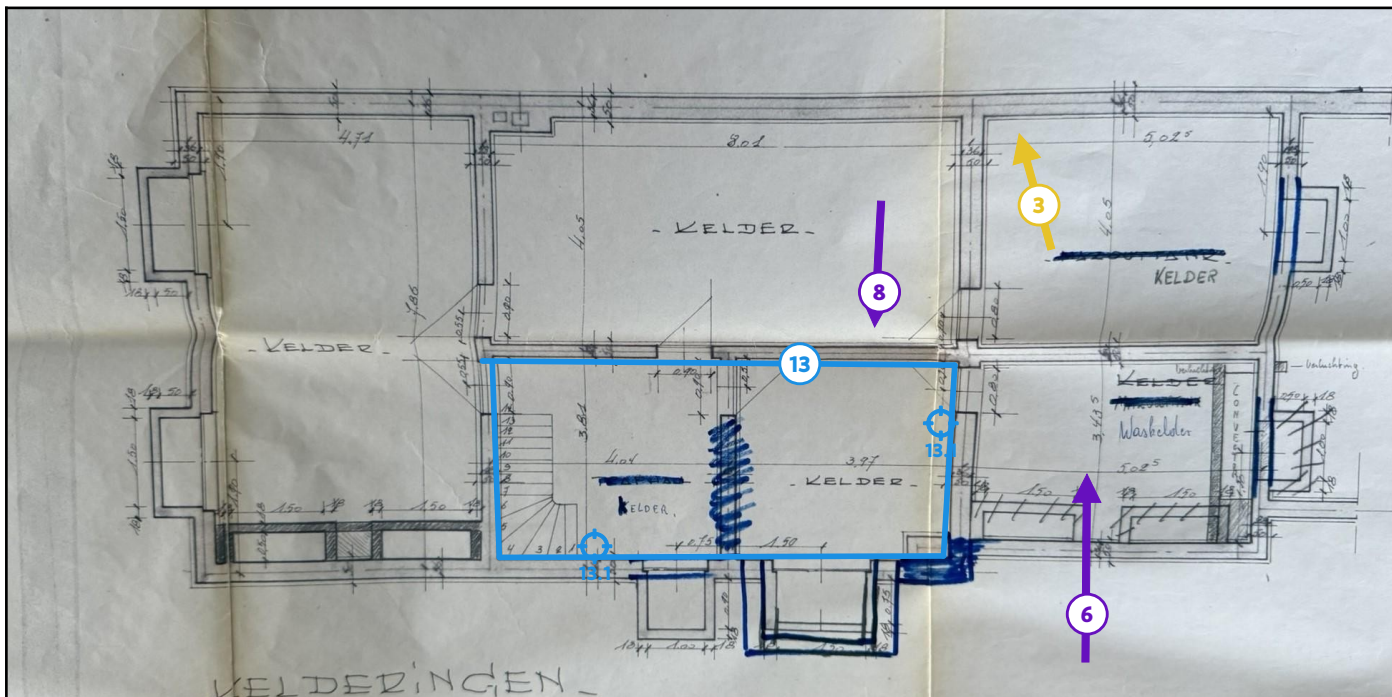
Plan 1.1: V-1

Beschrijving	Type	Actie
3. Bakeliete elektrische infrastructuur	Asbestmateriaal	Zorgvuldig beheren
6. Vloerzeil kelder (niet-asbestverdacht)	Advies	-
8. Dichtingen gietijzeren radiatoren	Advies	-
13. Ruw pleisterwerk muren garage	Geen asbest	-
13.1 Code: ST 3	Mengmonster	-

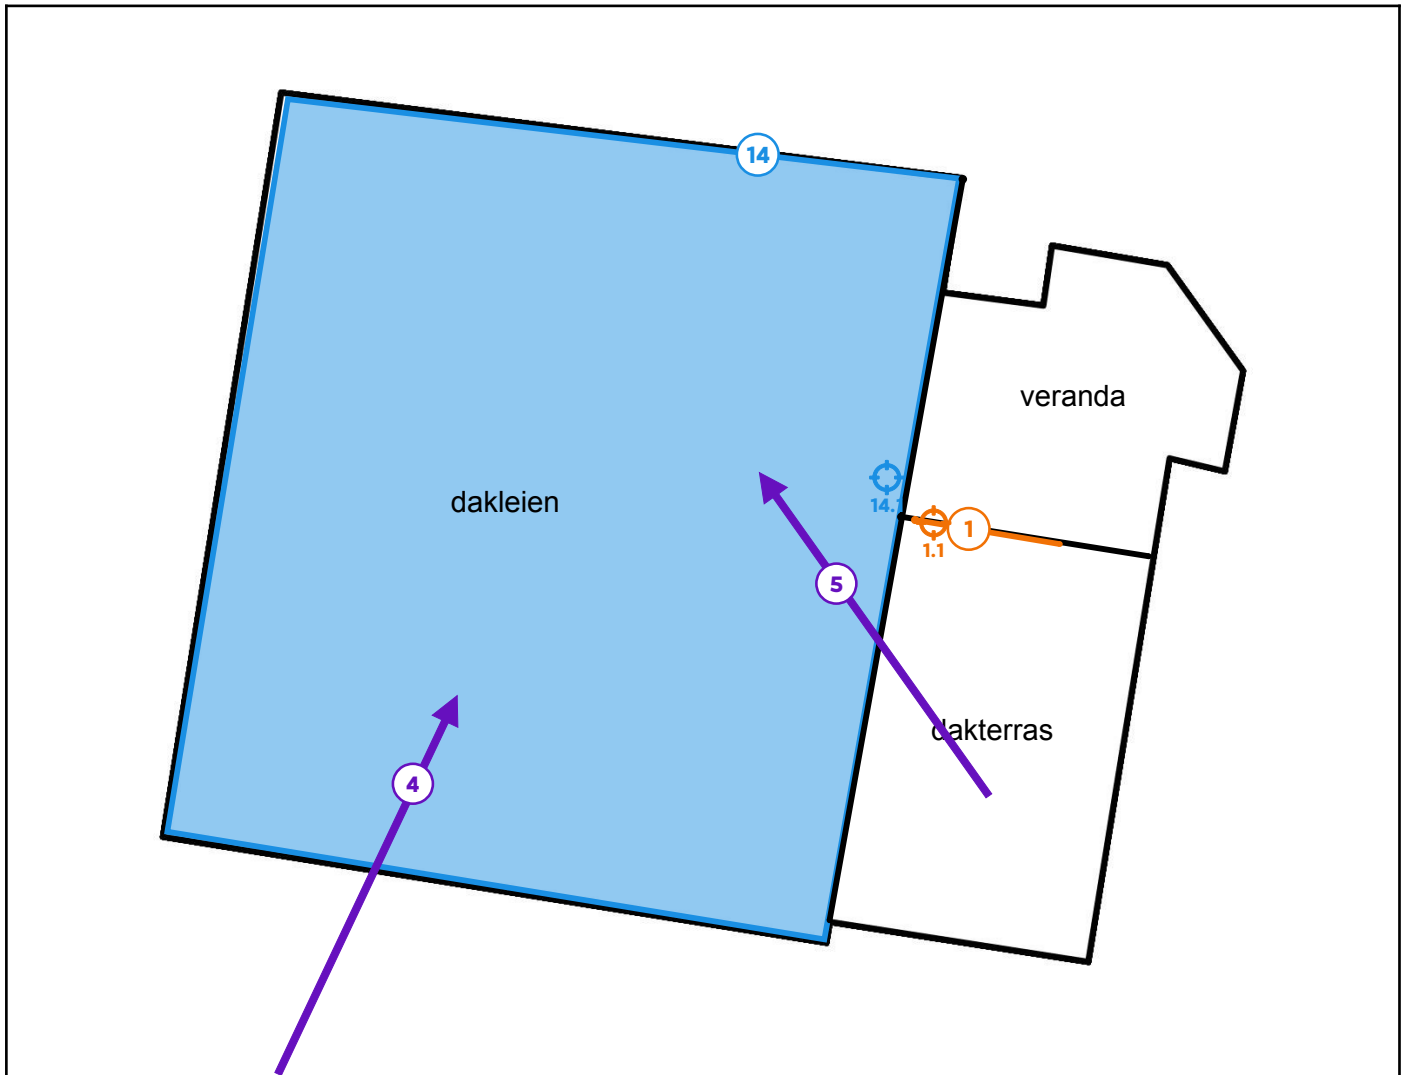
Plan 1.10: Dak

Beschrijving	Type	Actie
1. Deksteen dakterras	Asbestmateriaal	Verwijderen
1.1 Code: ST 4	Puntmonster	-
4. Onderdak niet waarneembaar	Beperking	-
5. Rookgaskanalen woning + garage	Beperking	-
14. Dakleien woning	Geen asbest	-
14.1 Code: ST 5	Puntmonster	-

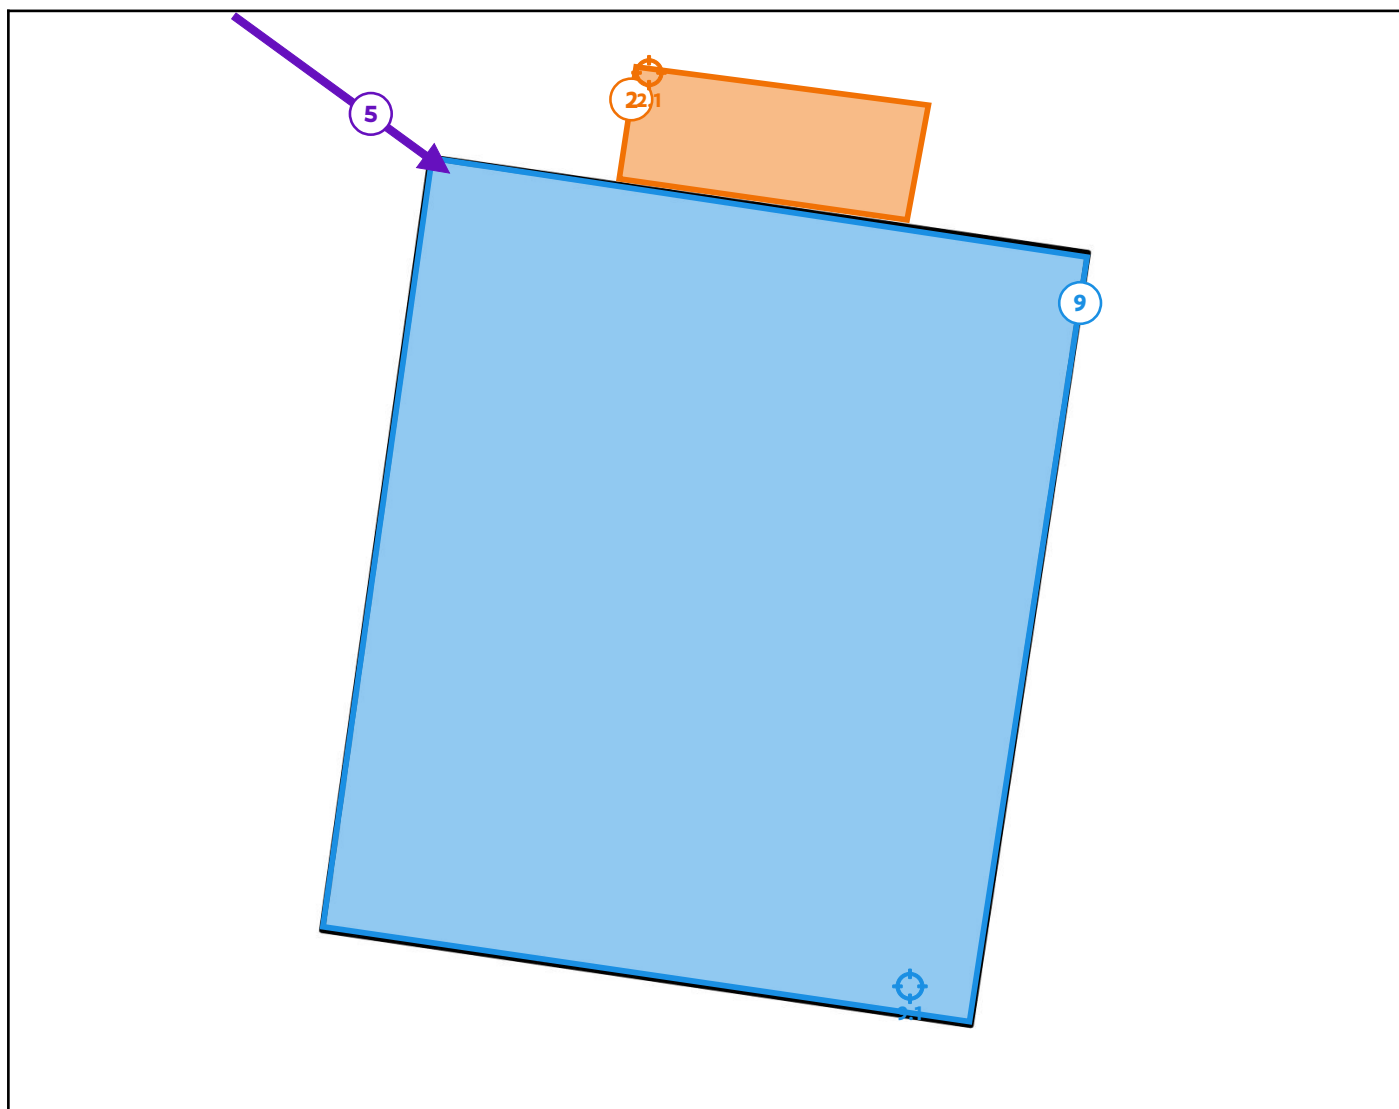
Plan 2.2: Dak garage

Beschrijving	Type	Actie
2. Golfplaten achterkant garage	Asbestmateriaal	Verwijderen
2.1 Code: ST 6	Puntmonster	-
5. Rookgaskanalen woning + garage	Beperking	-
9. Roofing plat dak garage	Geen asbest	-
9.1 Code: ST 7	Puntmonster	-

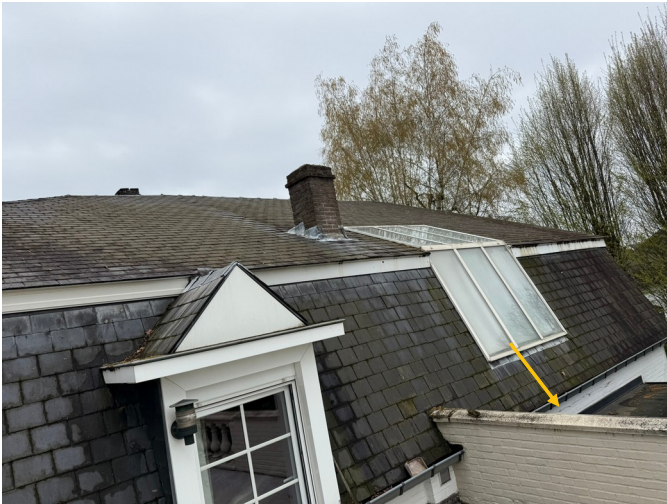
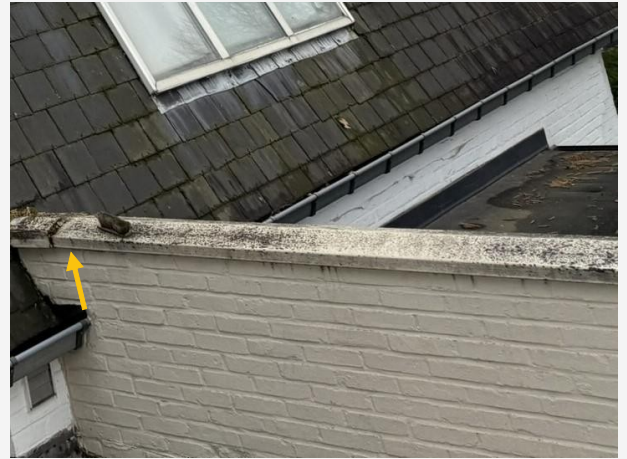
Het asbestmateriaal valt onder de mijlpaal van 2040.

Eindbeoordeling materiaalrisico	Verhoogd materiaalrisico en/of verhoogde kans op vezelvrijgave
---------------------------------	----------------------------------------------------------------

Gebondenheid	Categorie 1: hechtgebonden in oorsprong
Asbestsoort (vezeltype)	Alleen chrysotiel aanwezig
Asbestconcentratie	Laag (< 50%)
Afschermingsgraad van het gehele materiaal	Geheel of deels vrij aan de buitenlucht, maar geen contact met binnenlucht
Toestand van het materiaal	Matig beschadigd, matig verweerd

#	Type	Referentie	Resultaat
1.1	Puntmonster	ST 4	Chrysotiel

Beschrijving	Deksteen dakterras
Omgeving	Buiten
Primaire drager	Wand vrijstaand (scheidingsmuur, ...)
Asbestmateriaal	Deksteen, muurkap - Vol
Bindmiddel van asbestmateriaal	Cement
Gebondenheid op basis van bindmiddel	Hecht
Hoeveelheid (oppervlakte - dikte - aantal)	<ul style="list-style-type: none">• 0,80 m² - 2,00 cm - 1 stuk
Totaal volume	0,016 m ³
Eenvoudig bereikbaar	Ja
Bevestigingswijze	<ul style="list-style-type: none">• Verlijmd, ingegoten, versmeerd
Identificatiemethode	Een monstername door de asbestdeskundige met laboanalyse door een asbestlabo.
Destructieve handeling voor identificatie	Nee
Opmerking	De hoeveelheid is een zo nauwkeurig mogelijke opmeting, waar evenwel kleine afwijkingen op mogelijk zijn.

Verwijderen

- Zorg voor een veilig beheer. Vermijd het beschadigen van het asbestmateriaal. Controleer de toestand jaarlijks op wijzigingen.

- Eenvoudige handelingen: mag via doe-het-zelf of door werknemer(s) met opleidingsattest eenvoudige handelingen
Deze toepassing mag door een aannemer die over een opleidingsattest eenvoudige handelingen beschikt of door een particulier (doe-het-zelver), verwijderd worden indien er geen verhoogd risico op vrijgave van asbestvezels (max. concentratie 0,01 vezels/cm³ - CODEX Art. VI.3-54) ontstaat en de toepassing voorafgaand wordt gefixeerd/bevochtigd. De individuele elementen moeten zonder machinale werktuigen (boormachine, slijpschijf, hogedrukreiniger, â†) en zonder breken of gooien een voor een losgemaakt worden en dubbel en luchtdicht verpakt afgevoerd worden naar een erkend afvalpunt (recyclagepark). Daar moeten ze voorzichtig in de container voor asbestafval worden gelegd. Op het recyclagepark worden uitsluitend hechtgebonden asbestmaterialen aanvaard. Niet-hechtgebonden asbestmaterialen kunnen enkel bij een erkend asbestverwijderaar of asbestafvalverwerker worden aangeboden.

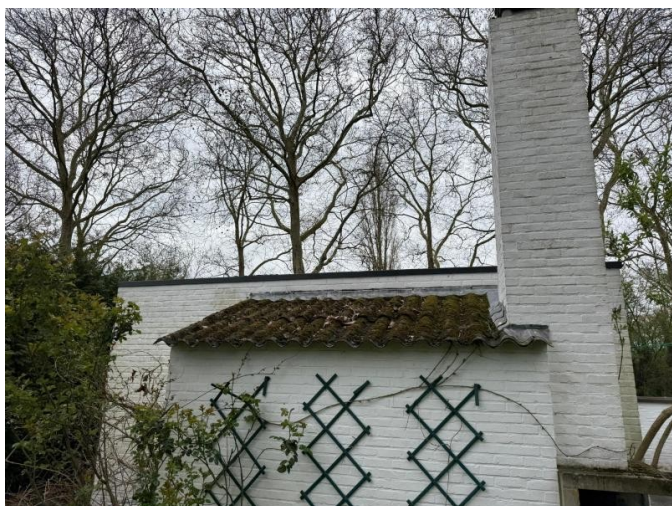
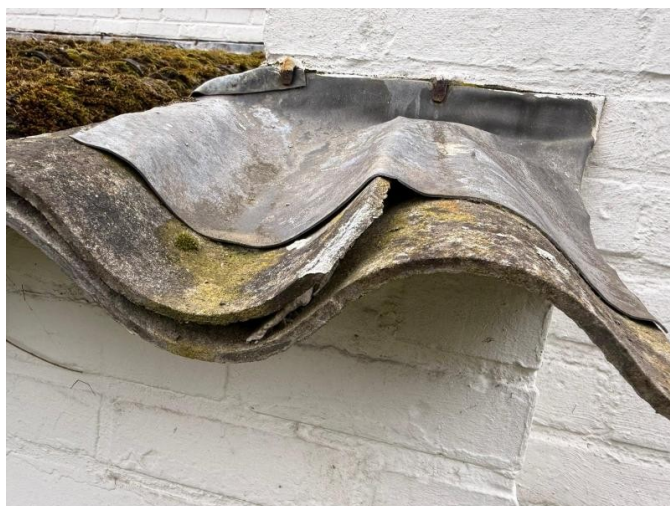
Het asbestmateriaal valt onder de mijlpaal van 2034.

Eindbeoordeling materiaalrisico	Verhoogd materiaalrisico en/of verhoogde kans op vezelvrijgave
---------------------------------	----------------------------------------------------------------

Gebondenheid	Categorie 1: hechtgebonden in oorsprong
Asbestsoort (vezeltype)	Alleen chrysotiel aanwezig
Asbestconcentratie	Laag (< 50%)
Afschermingsgraad van het gehele materiaal	Geheel of deels vrij aan de buitenlucht, maar geen contact met binnenlucht
Toestand van het materiaal	Matig beschadigd, matig verweerd

#	Type	Referentie	Resultaat
2.1	Puntmonster	ST 6	Chrysotiel

Beschrijving	Golfplaten achterkant garage
Omgeving	Buiten
Primaire drager	Schuin dak
Asbestmateriaal	Dak- en gevelbekleding - Golfplaat
Bindmiddel van asbestmateriaal	Cement
Gebondenheid op basis van bindmiddel	Hecht
Hoeveelheid (oppervlakte - aantal)	<ul style="list-style-type: none">• 10,00 m² - 1 stuk
Totale oppervlakte	10,00 m ²
Eenvoudig bereikbaar	Ja
Bevestigingswijze	<ul style="list-style-type: none">• Geschroefd
Identificatiemethode	Een monstername door de asbestdeskundige met laboanalyse door een asbestlabo.
Destructieve handeling voor identificatie	Nee

Verwijderen

- Zorg voor een veilig beheer. Vermijd het beschadigen van het asbestmateriaal. Controleer de toestand jaarlijks op wijzigingen.
- Verwijder dit asbestmateriaal zo snel mogelijk. Volg de toestand goed op.
- Hemelwater dat afspoelt van asbestcement daken of gevels kan asbestdeeltjes bevatten. Gebruik het enkel voor gesloten circuits (bv. spoelen toiletten). Reinig na het vervangen van het dak of de gevel de dakgoten en regenwaterput of -ton om asbesthoudend sediment of slib te verwijderen

- Eenvoudige handelingen: mag via doe-het-zelf of door werknemer(s) met opleidingsattest eenvoudige handelingen
De aangetroffen asbesttoepassing is hechtgebonden en mag verwijderd worden via eenvoudige handelingen door een doe-het-zelver of een werknemer met een attest.
1. Wettelijk kader waar eerst informatie moet worden opgedaan:
Verwijdering moet gebeuren volgens: www.asbestinfo.be (OVAM) / Codex welzijn op het werk, boek VI, titel 3

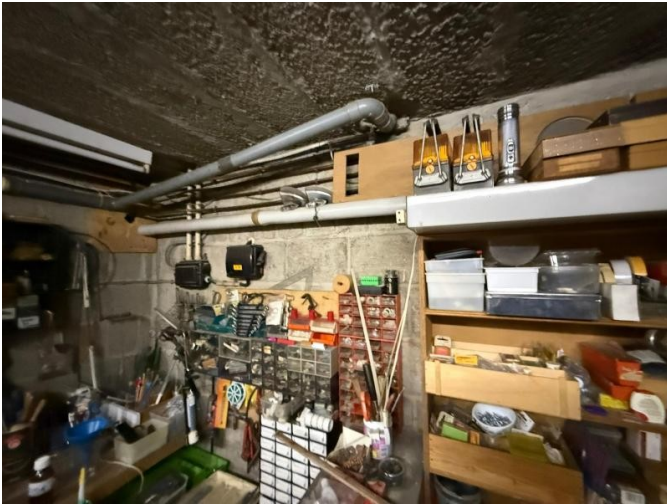
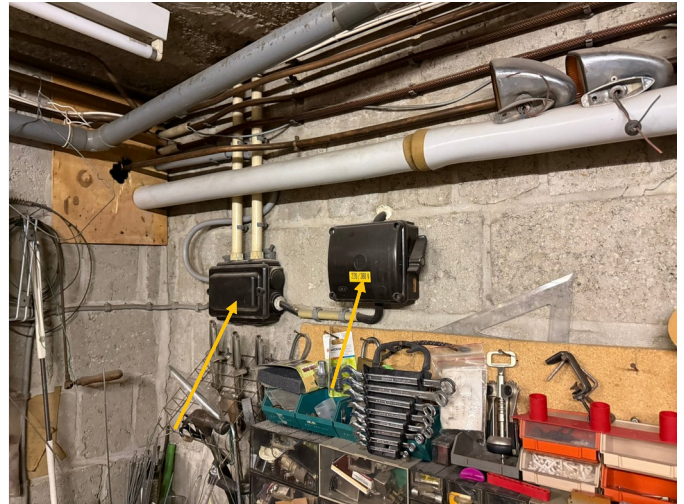
Het asbestmateriaal valt onder de mijlpaal van 2040.

Eindbeoordeling materiaalrisico	Laag materiaalrisico en/of verlaagde kans op vezelvrijgave
---------------------------------	------------------------------------------------------------

Gebondenheid	Categorie 1: hechtgebonden in oorsprong
Asbestsoort (vezeltype)	Crocidoliet aanwezig
Asbestconcentratie	Laag (< 50%)
Afschermingsgraad van het gehele materiaal	Geheel of deels vrij aan de binnenlucht, maar geen contact met binnenluchtstromen
Toestand van het materiaal	Onbeschadigd, niet verweerd

Beschrijving	Bakeliete elektrische infrastructuur
Omgeving	Binnen
Primaire drager	Communicatie en elektrische infrastructuur en uitrusting
Asbestmateriaal	Plaat, paneel, tablet - Type Bakeliet
Bindmiddel van asbestmateriaal	Kunststof of -hars
Gebondenheid op basis van bindmiddel	Hecht
Hoeveelheid (oppervlakte - dikte - aantal)	<ul style="list-style-type: none">0,04 m² - 1,00 cm - 2 stuks
Totaal volume	< 0,001 m ³
Eenvoudig bereikbaar	Ja
Bevestigingswijze	<ul style="list-style-type: none">Geschroefd
Identificatiemethode	<p>De asbestdeskundige beoordeelt het materiaal als asbestverdacht en dus asbesthoudend, en dit zonder monstername.</p> <p>Motivatie: De monstername brengt andere schade aan dan schade die inherent is aan de monstername.</p>
Destructieve handeling voor identificatie	Nee

Zorgvuldig beheren

- Zorg voor een veilig beheer. Vermijd het beschadigen van het asbestmateriaal. Controleer de toestand jaarlijks op wijzigingen.
- Voer bijkomende staalname(s) uit.

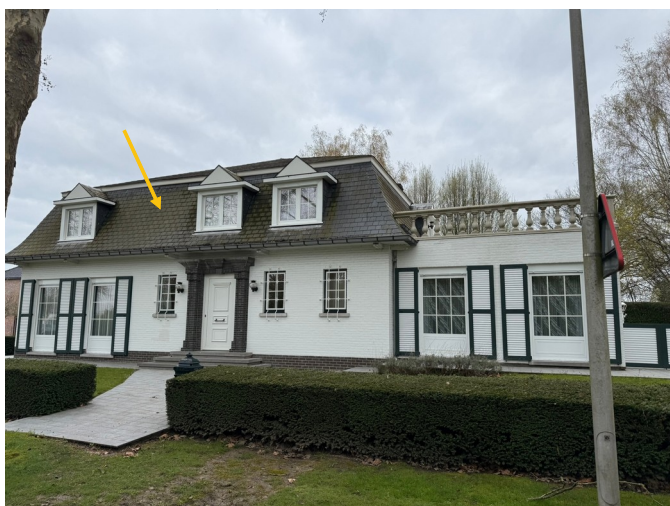
Tijdelijke beperking

Reden: Het te onderzoeken materiaal situeert zich hoger dan 3,50 m te rekenen vanaf een veilige ondergrond

Uitleg van de asbestdeskundige: Het onderdak is niet waarneembaar vanwege de hoogte, die meer dan 3,5 meter bedraagt. Door de afwerkingsgraad aan de binnenzijde van de bovenste verdieping is het onderdak niet zichtbaar of inspecteerbaar. We hebben geprobeerd een dakpan op te tillen om het onderdak te inspecteren, maar dit is niet gelukt. Alleen destructief onderzoek kan bepalen of het onderdak al dan niet asbesthoudend is (type menuiserite).

(Asbest)materiaal	Plaat, paneel, tablet - Type Menuiserite
Karakterisatie	Asbest (verdacht)
Primaire drager	Schuin dak

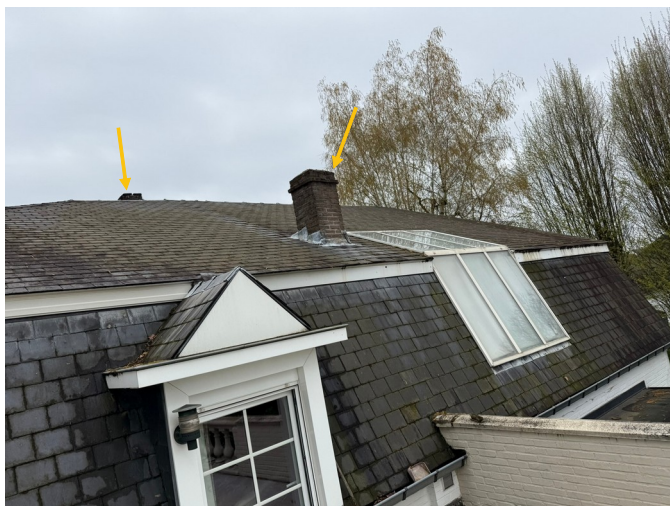
Tijdelijke beperking

Reden: Er is geen volledige risicobeoordeling mogelijk

Uitleg van de asbestdeskundige: De binnenzijde van de rookgaskanalen zijn niet inspecteerbaar zonder destructieve handelingen.

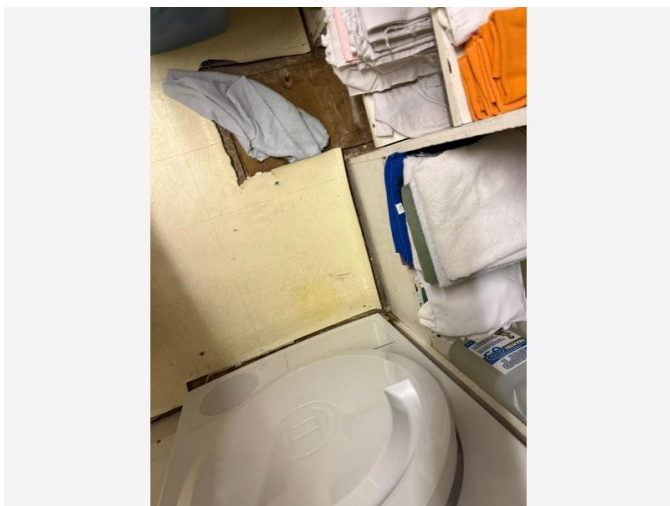
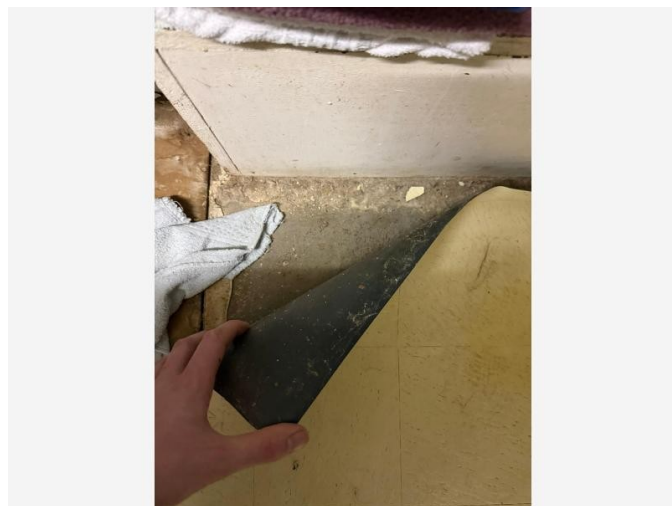
Het vloerzeil is niet asbestverdacht.

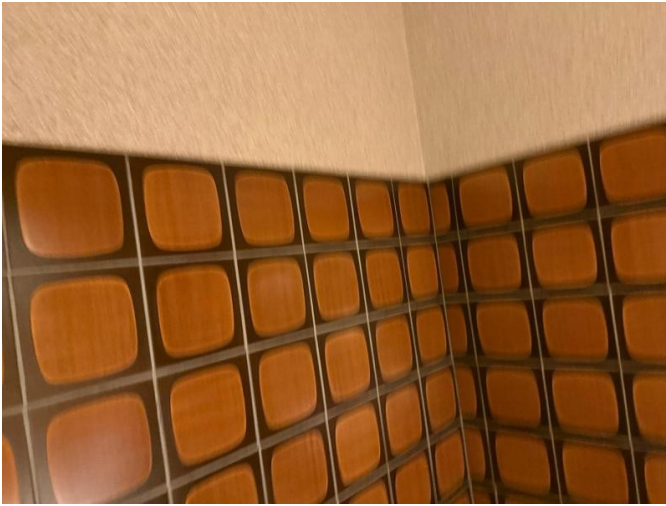
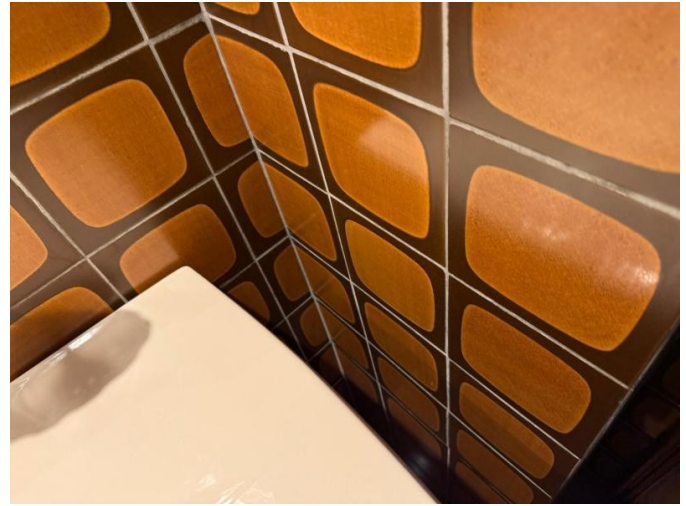
Er is geen staalname van de tegellijm mogelijk zonder destructief te werk te gaan. Bij werken dient dit verder onderzocht te worden (destructief).

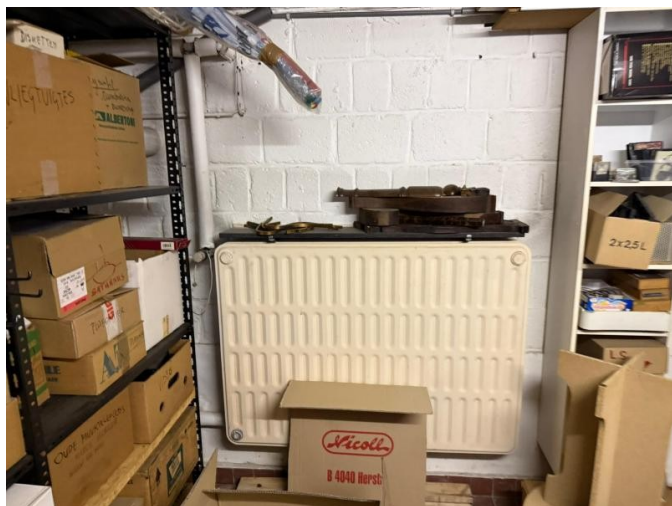
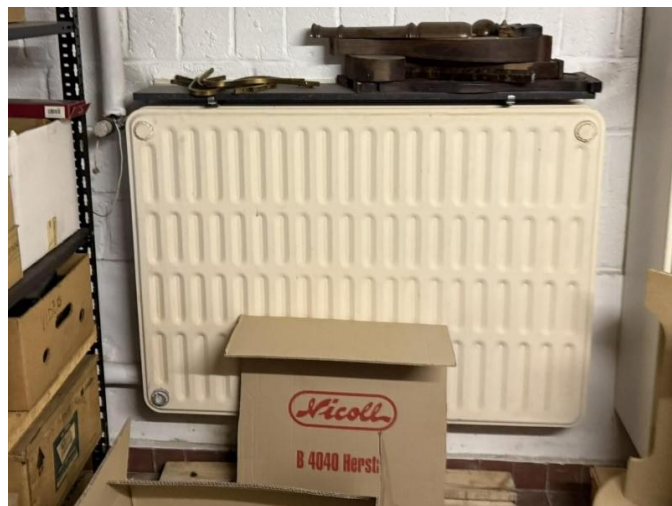
Tijdens onze inspectie trokken de gietijzeren radiatoren onze aandacht. Deze radiatoren bevatten vaak pakkingen die mogelijk asbestverdacht of asbesthoudend zijn. Omdat wij geen destructieve methoden mogen toepassen, hebben we visueel aan de buitenzijde geen pakkingen kunnen vaststellen. Bij renovatie of sloop is een destructief onderzoek naar deze radiatoren echter noodzakelijk, aangezien de kans groot is dat ze asbesthoudende pakkingen bevatten.

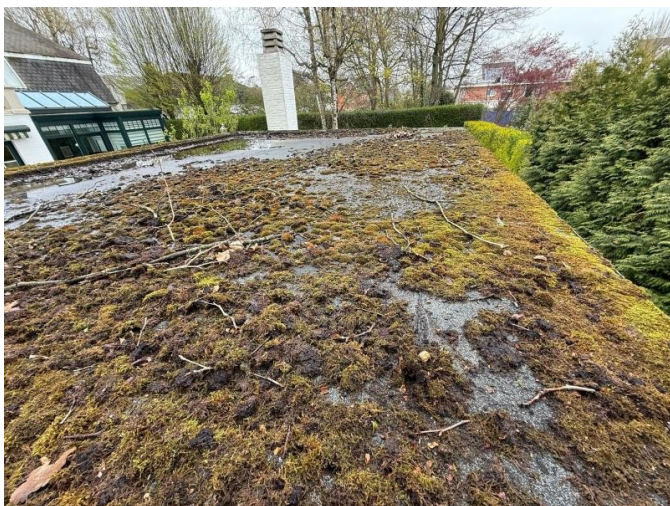
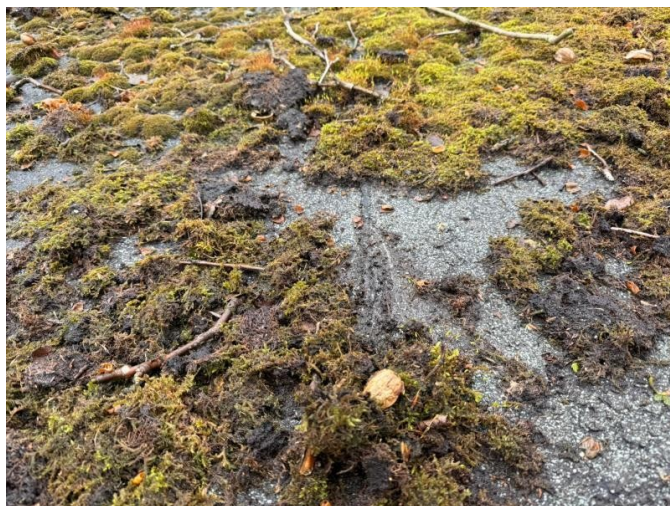
Fiche 9: Roofing plat dak garage

Geen asbest

#	Type	Referentie	Resultaat
9.1	Puntmonster	ST 7	Geen asbest

Beschrijving	Roofing plat dak garage
Omgeving	Buiten
Primaire drager	Plat dak
Bindmiddel van materiaal	Bitumen (roofing, teer, asfalt)
Gebondenheid op basis van bindmiddel	Hecht
Hoeveelheid (oppervlakte - aantal)	• 35,00 m ² - 1 stuk
Totale oppervlakte	35,00 m ²
Identificatiemethode	Een monstername door de asbestdeskundige met laboanalyse door een asbestlabo.
Destructieve handeling voor identificatie	Nee
Opmerking	Om gevolgschade en lekkages te voorkomen en niet destructief te werk te gaan, is alleen de toplaag bemonsterd. We kunnen geen uitspraak doen over de onderliggende lagen. Bij renovatie of sloop dient er een destructief onderzoek uitgevoerd te worden van de roofing.

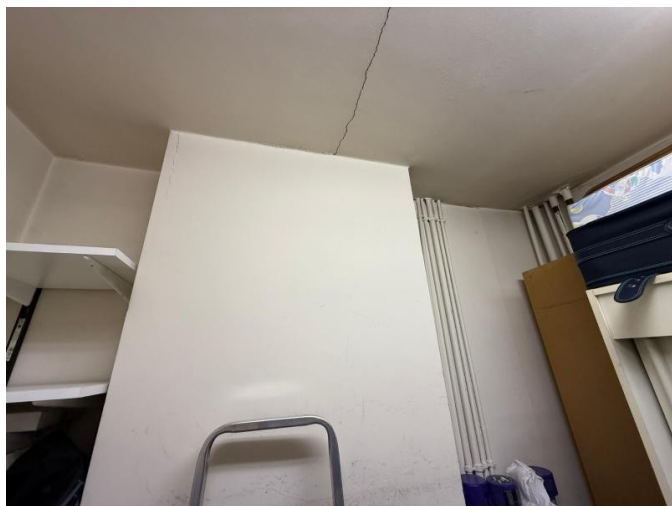
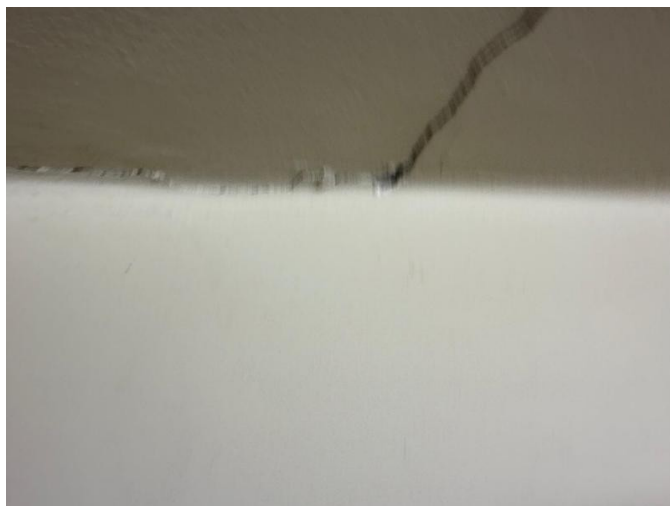
Fiche 11: Pleisterwerk plafond

Geen asbest

#	Type	Referentie	Resultaat
11.1	Mengmonster	ST 2	Geen asbest

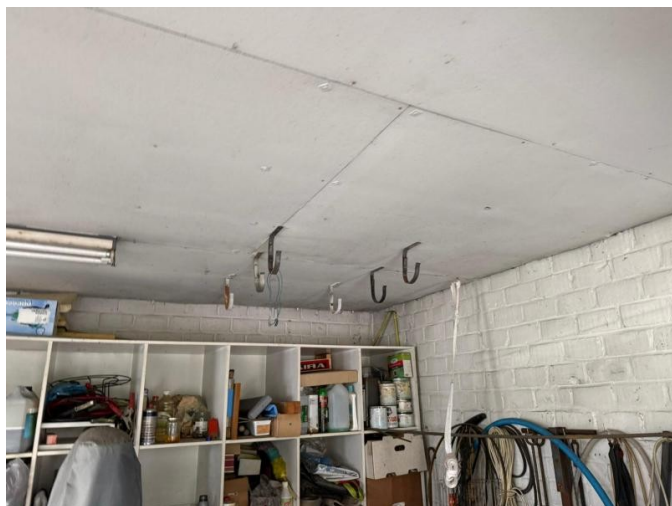
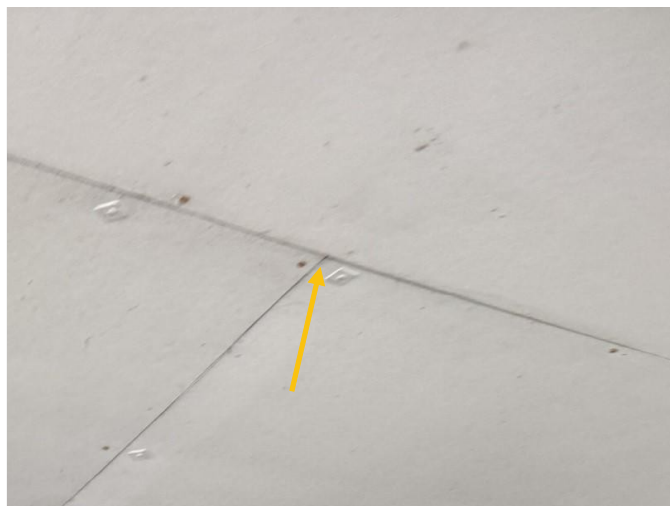
Fiche 12: Plafond garage

Geen asbest

#	Type	Referentie	Resultaat
12.1	Puntmonster	ST 8	Geen asbest

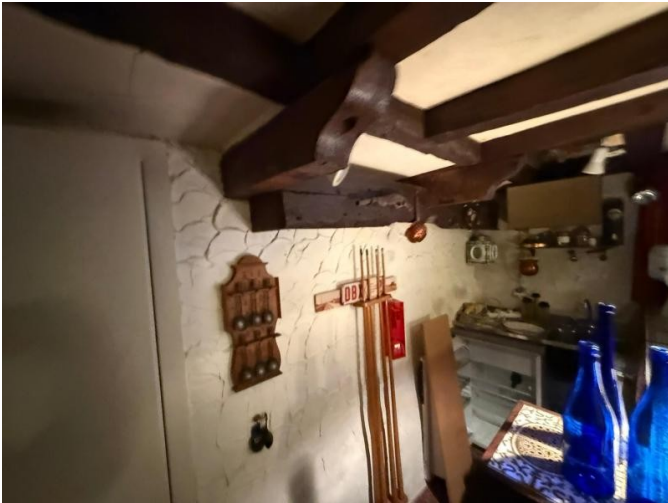
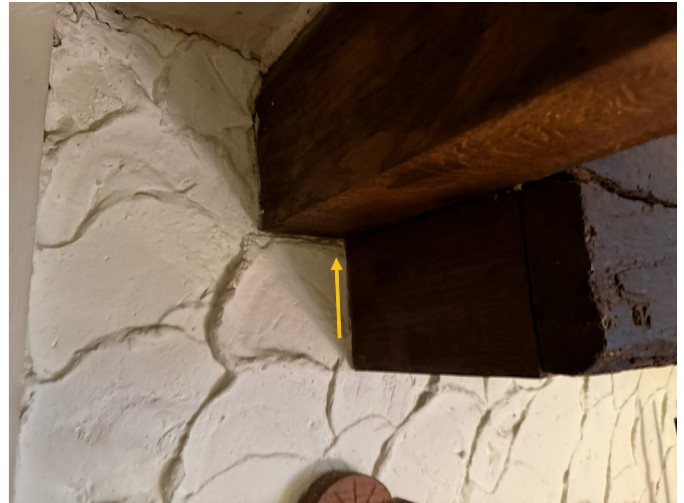
Geen asbest

#	Type	Referentie	Resultaat
13.1	Mengmonster	ST 3	Geen asbest

Beschrijving	Ruw pleisterwerk muren garage
Omgeving	Binnen
Primaire drager	Binnenwand
Bindmiddel van materiaal	Gips - kalk
Gebondenheid op basis van bindmiddel	Niet-hechtgebonden
Hoeveelheid (oppervlakte - dikte - aantal)	• 40,00 m ² - 0,40 cm - 1 stuk
Totaal volume	0,16 m ³
Identificatiemethode	Een monstername door de asbestdeskundige met laboanalyse door een asbestlabo.
Destructieve handeling voor identificatie	Nee

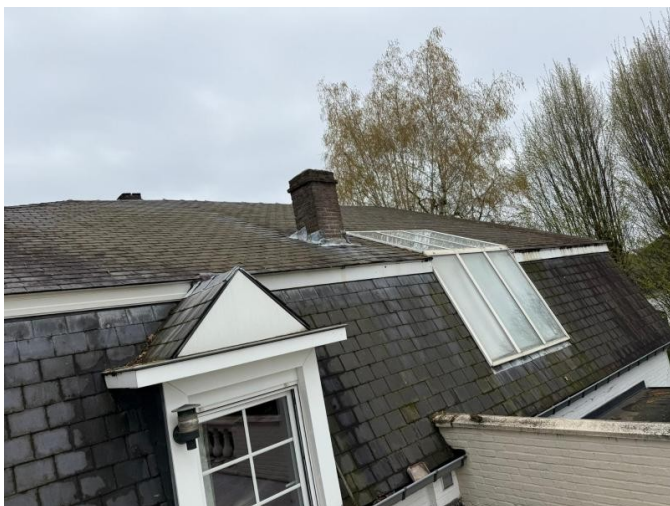
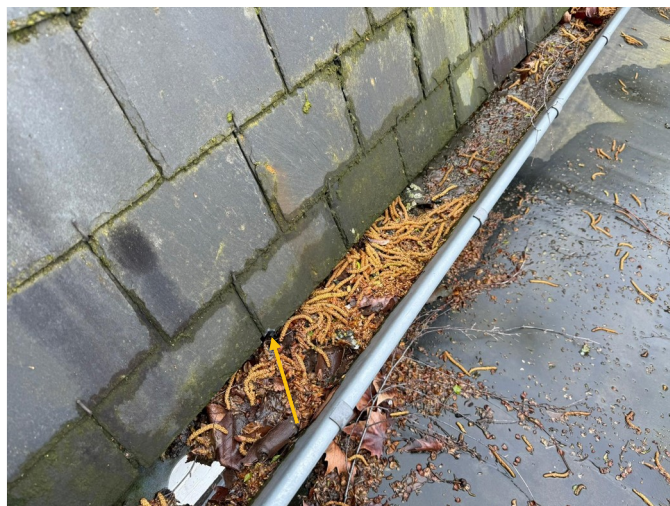
Fiche 14: Dakleien woning

Geen asbest

#	Type	Referentie	Resultaat
14.1	Puntmonster	ST 5	Geen asbest

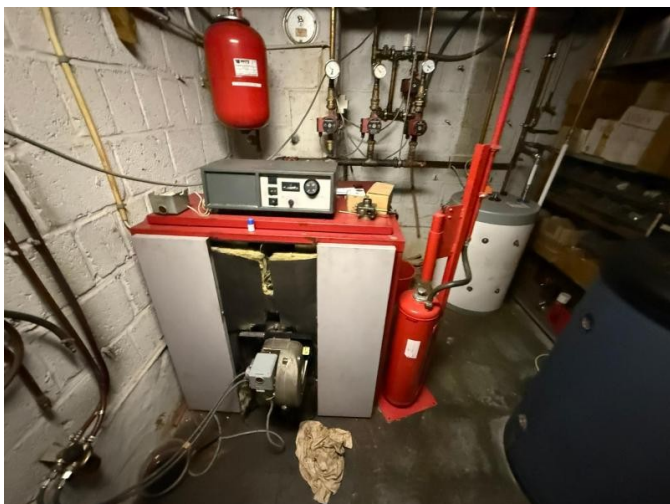
Beschrijving	Notitie	Terug te vinden op plannen
Fiche 17: Stookketel / Brander: niets zichtbaar asbest verdacht	Tijdens onze inspectie hebben we geen bouwjaar kunnen achterhalen van de stookketel. Er zijn geen zichtbare asbestverdachte materialen aangetroffen. Echter doet het uiterlijk van het toestel vermoeden dat het in gebruik is genomen voor 2001 en mogelijk tot een risicobouwjaar behoort, wat inhoudt dat er eventueel asbestverdachte toepassingen in aanwezig kunnen zijn. Het is daarom van groot belang om de techniker hiervan op de hoogte te stellen bij werkzaamheden en, indien nodig, een asbestdeskundige in te schakelen die kan meedenken over de mogelijke aanwezigheid van asbestverdachte toepassingen tijdens de werkzaamheden aan het toestel. Wij als deskundigen mogen geen toestellen demonteren om verdachte toepassingen op te sporen.	-
